2015 年蘇迪勒颱風災害調查彙整報告

國家災害防救科技中心

中華民國 104 年 11 月

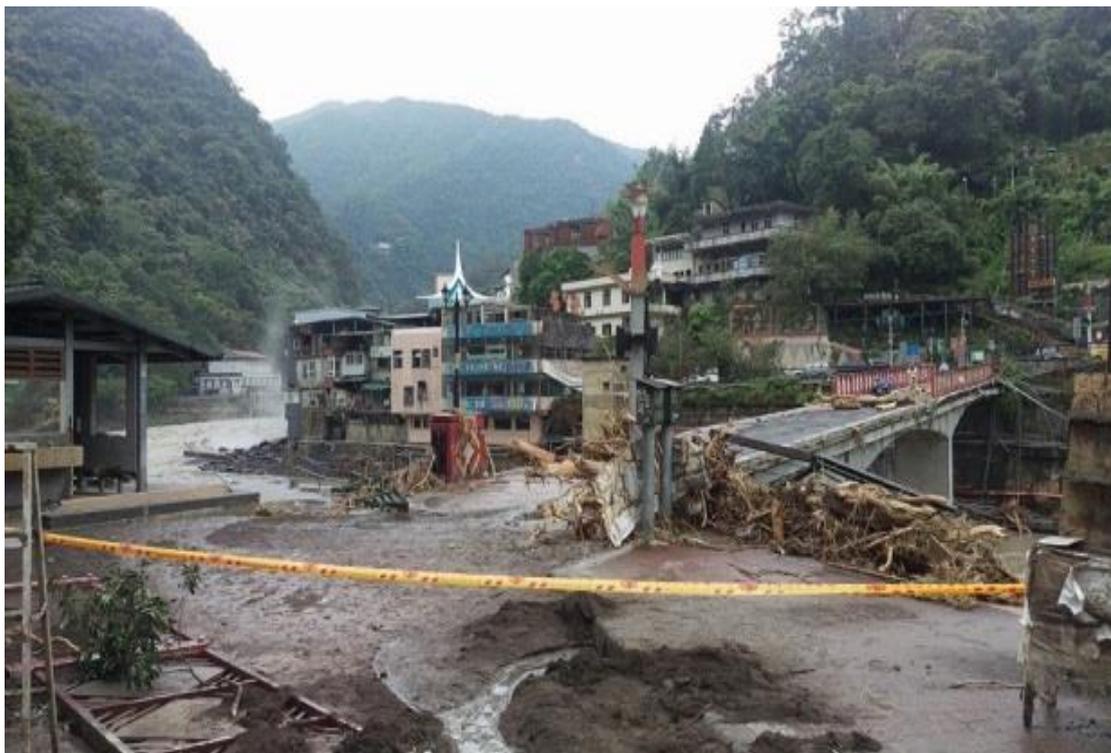
圖 13 烏來老街覽勝大橋災後照片 (資料來源:經濟部水利署)

新北市烏來區，烏來老街周邊商家住戶積、淹水，主要積淹水原因是位處河谷地區，地勢較低，颱風的降雨量極大，使得南

勢溪溪水高漲，洪水漫過烏來老街之覽勝大橋(圖 13)，橋上護欄因而遭受破壞，此次積、淹水面積約 1 公頃，淹水深度約 1.0 公尺。致災原因評估為，鄰近雨量測站-福山，每一降雨延時皆超過降雨一、二級淹水降雨警戒值(表 7)，其中 6 小時之降雨延時之累積雨量超過 200 年重現期。

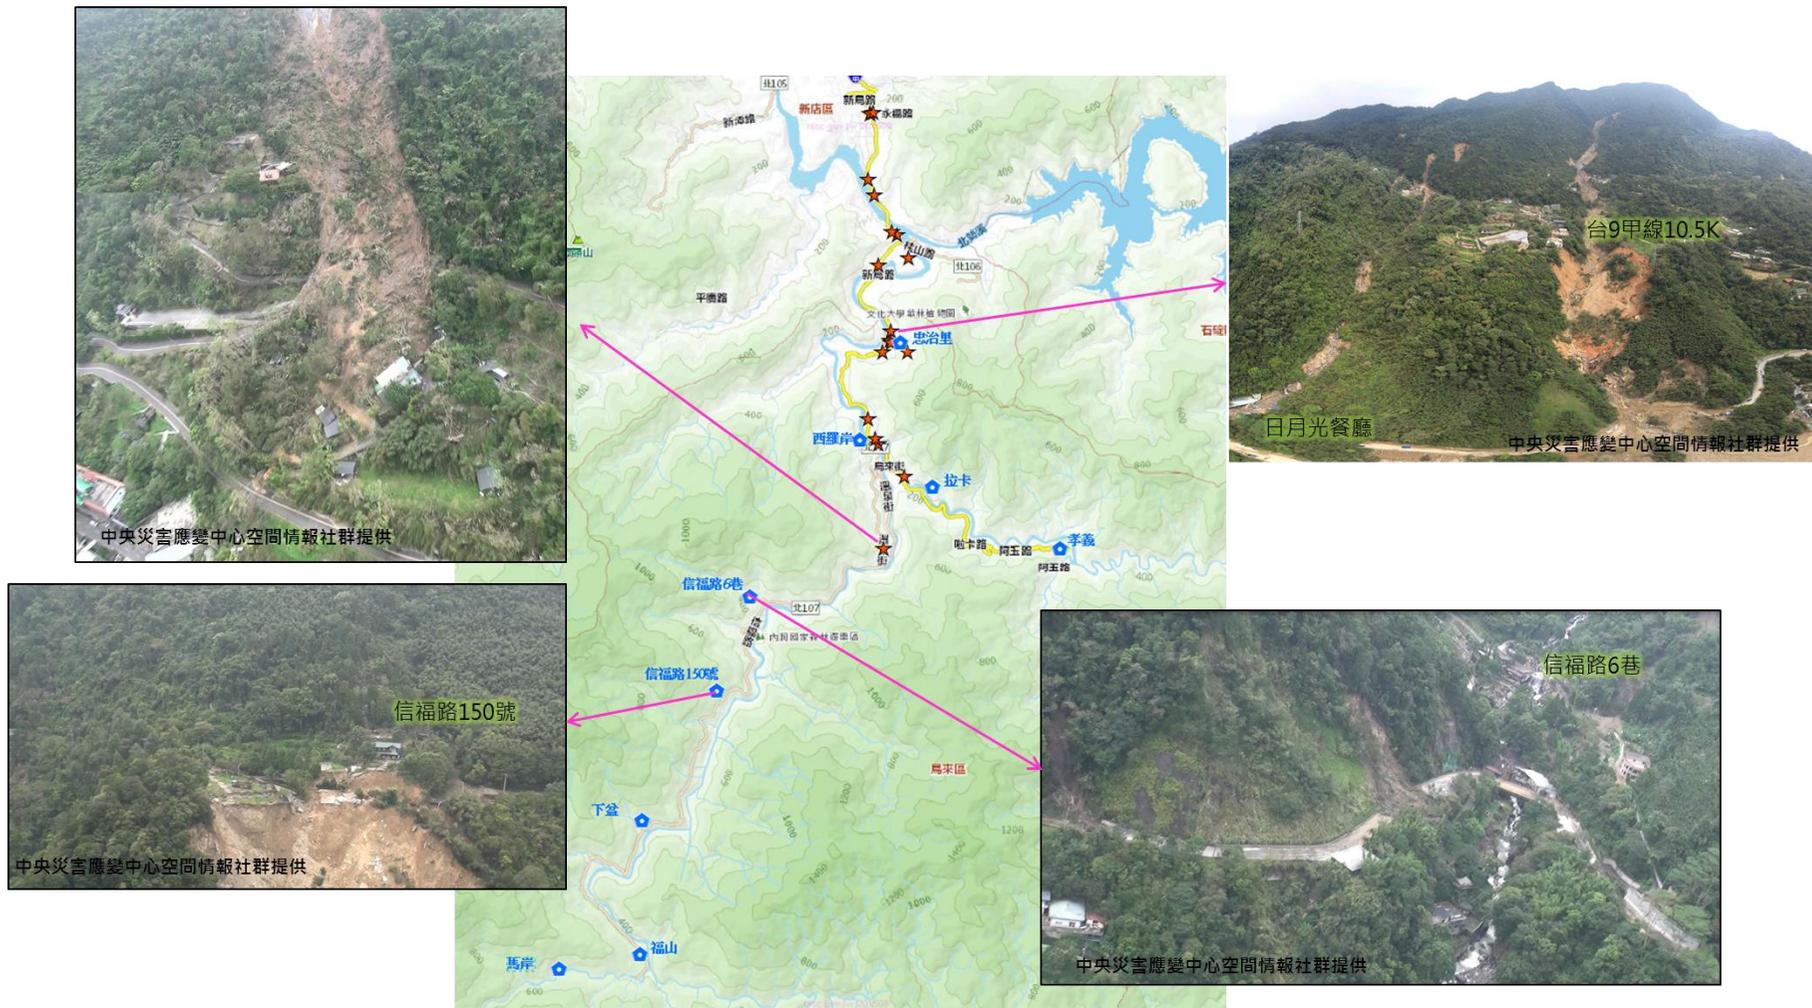
圖 14 新北市烏來區災情分佈

沿台 9 甲至信福路沿線之南勢溪流域，多處坍方造成沿線忠治、孝義、西羅岸、信賢、福山及馬岸等聚落對外中斷造成孤島(圖 14)。本中心主任於 8/11 日下午 14:00 搭乘直昇機進行空

根據 2.3 雨量分析結果，此「短延時、強降雨」的衝擊，是為本次溪水混濁及各項災情產生的主要原因，加上烏來地區因為地質條件特殊，地層受到多條斷層分布的影響，坡體內不連續面廣泛延伸，集水區內之地層受到雨水浸潤、沖刷，會呈現崩解狀態，進而使得坡體產生破壞滑動，部分坡體在人為過度的開發下，亦是本次災害發生的原因之一。

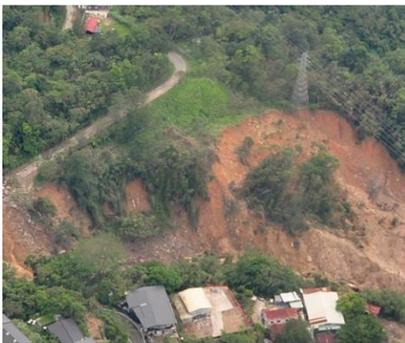
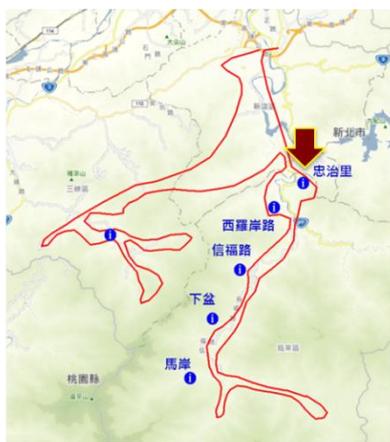
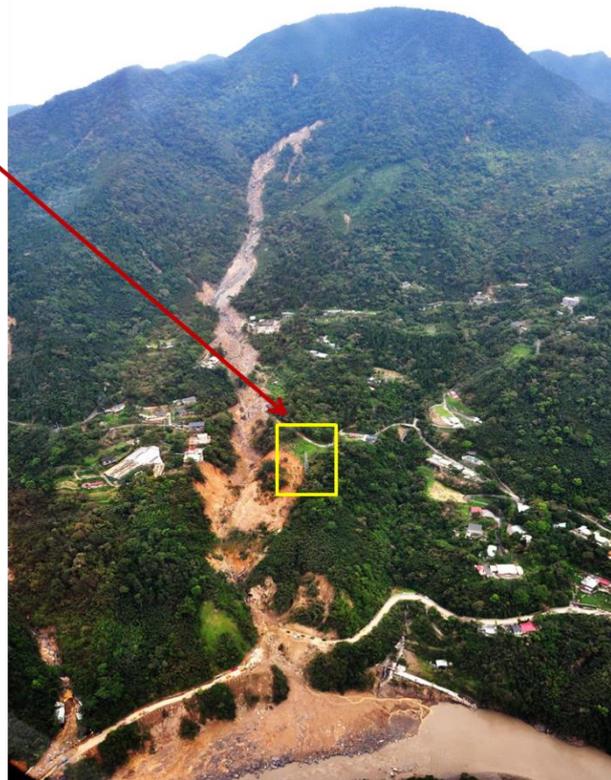
圖 16 忠治里崩塌處與危及電塔

中勘查，由新店起飛沿途經過忠治坍塌處、拉卡、下盆、福山、馬岸、平廣路、大暴溪（有木里）（圖 15），其中，忠治里（台 9 甲線 10.5 公里）處崩塌最為嚴重（圖 16）。此外，從空中勘查與空照影像判識結果顯示，由拉卡至孝義（桶後溪）林相（圖 17）、南勢溪上游林相（圖 18~圖 19），整個烏來地區大體上林相完整。主要災情發生在南勢溪、桶後溪及其支流集水區域內之小規模土石流、岩屑崩落、路基掏挖、以及坡體表面沖刷、侵蝕等現象。

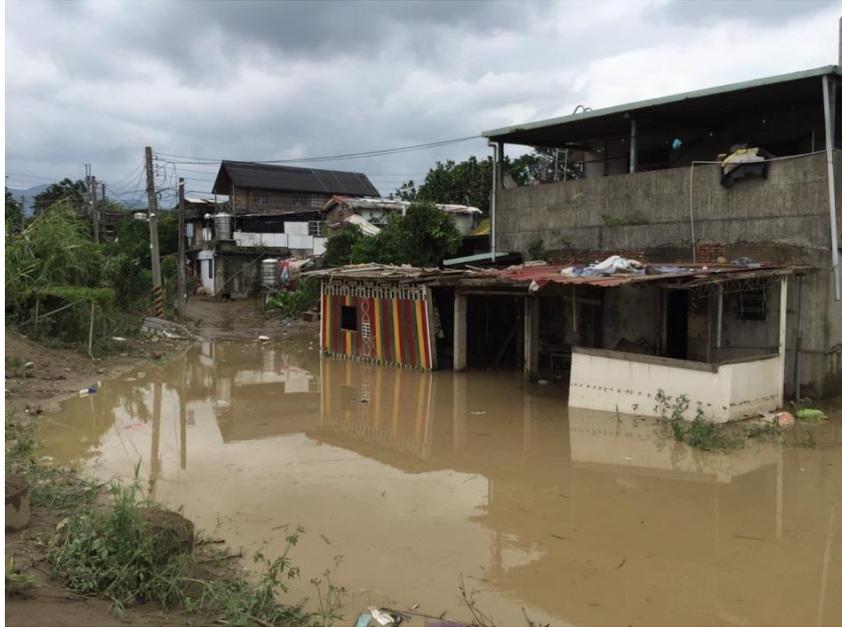
圖 20 新店溪畔溪州部落水退期間之情況（資料來源:溪州部落）

新店區之淹水災情有三起事件，一是上游屈尺廣興里一帶，另外是新店溪溪州部落和秀朗橋下復興路周邊。溪州部落位於新店溪河畔高灘地，此次新店溪水位在蘇迪勒颱風侵襲期間水位高漲，部落下游秀朗橋溪水位達一級警戒(見前章節圖 8)，因此溪州部落位處新店溪河畔，地勢低窪故水淹約 1.0 公尺上下，由於部落住民在颱風來臨前，先行至收容處所避難，所以沒有造成人員傷亡，但部落裡所有財產皆浸泡在高漲的洪水中(圖 20)。新北市第三處為秀朗橋下復興路周邊，因新店溪水位高漲，秀朗橋水位站於 8 日中午前達到最高水位(見前章節圖 8)，因而內水無法順利排出導致積、淹水，淹水深度約 0.5 公尺。新店區此二處積、淹水面積約 33 萬平方公尺。

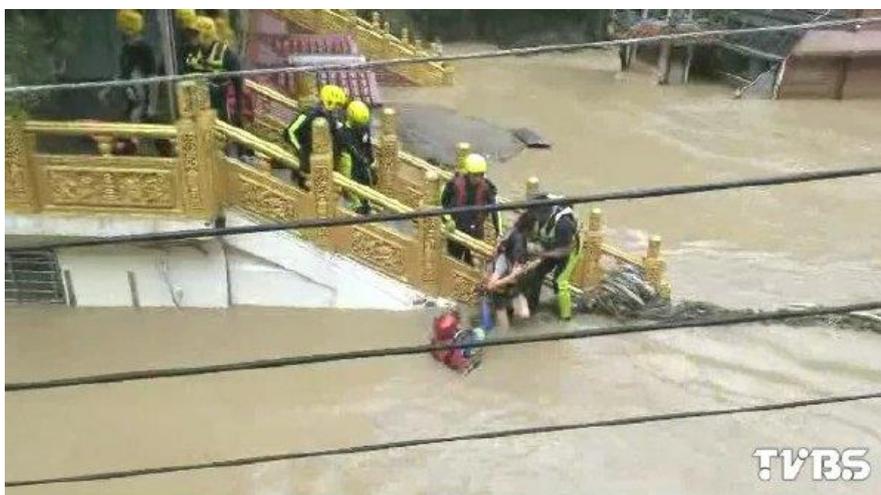
圖 21 新店廣興里救援新聞畫面（資料來源:TVBS）

廣興里淹水是因位處南勢溪旁河谷地區、地勢較低，上游雨量過大，水位高漲，造成溪水溢淹至廣興里（圖 21），其淹水深度超過 1.0 公尺以上。又因平廣溪上游溪流暴漲，並挾帶土石沿溪流而下，造成溪流兩岸受大水沖刷，河道拓寬，加上兩岸山壁多處崩塌及土石流，沖毀平廣路一段 365 號、265 號、151、11 號、7 號等民宅（圖 22），沿溪流而下，廣興河濱公園旁住宅，因溪水暴漲，泥水淹進民宅，造成多處淹水。

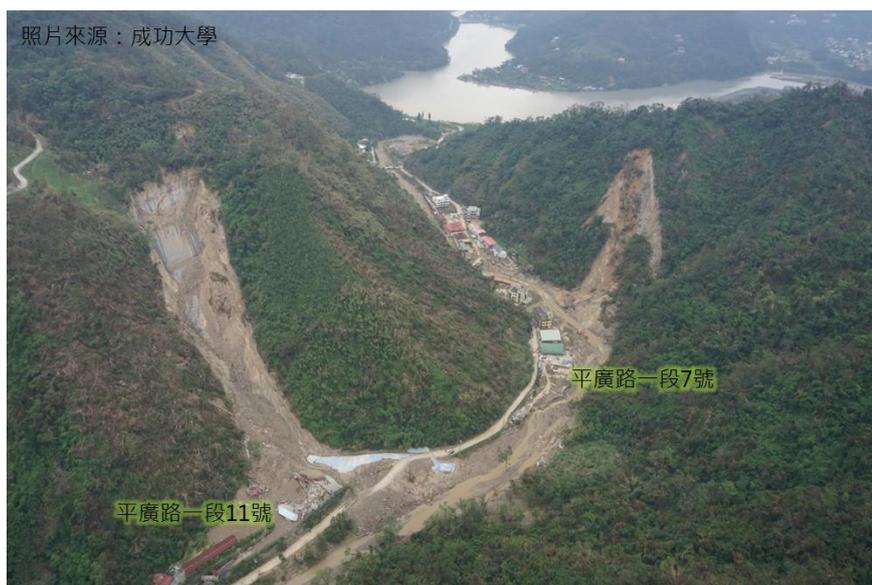
圖 23 平廣路一段 7 號~11 號空照圖

其中位於平廣路一段 7 號附近，據當地住戶表示：在 8 月 8 日凌晨 4 點平廣路一段 11 號（青林間學園）旁發生崩塌、土石阻塞平廣溪並形成堰塞湖；4-5 點間開始停電；6 點位於平廣路一段 7 號後方對岸山坡發生崩塌，大量土石阻礙原河道。平廣路一段 7 號後方原有 2 棟平房，且腹地與山壁距離約有 40m，目前僅 10 餘米，土石堆積造成河流改道；7 點時室內電話仍可通訊，老闆與鄰居聯絡；8 點時老闆聽到『碰』像爆炸的聲音，推測是平廣路一段 11 號（青林間學園）旁的堰塞湖發生潰壩，大量土石與水流往下衝，直接沖毀平廣路一段 7 號後方的兩棟平房，當時淹水達 1 樓高，造成一民眾不幸往生（圖 23）。比對屈尺雨量站雨量資料，平廣路一段 11 號（青林間學園）旁發生崩塌時，累積雨量已高達 300 毫米，且清晨 6 時至 8 時正有一小時近 50 毫米的強降雨（圖 24），導致雨量累積快速增加，造成堰塞湖潰壩，加上民宅對岸崩塌阻塞河道，導致土砂直接衝進民宅，造成嚴重災害（圖 25）。

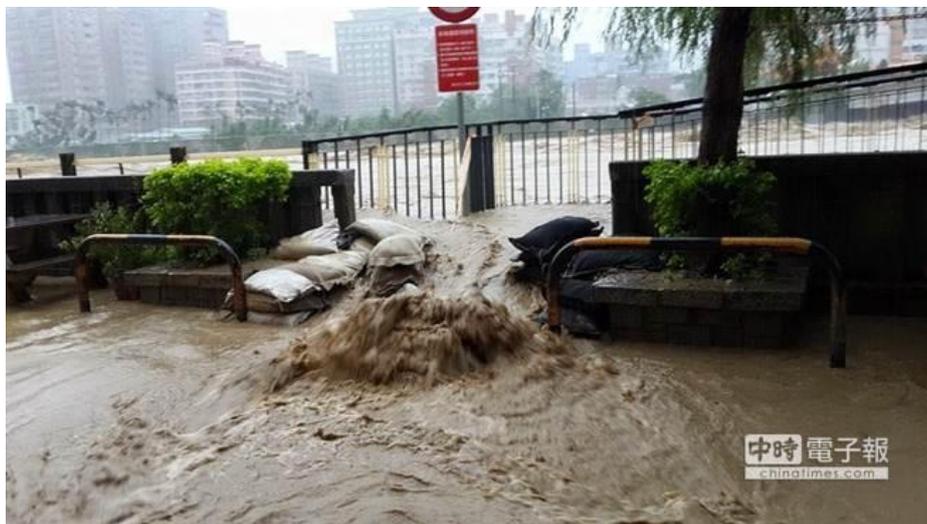
圖 26 三峽河溢淹新聞畫面 (資料來源:中時電子報)

三峽祖師廟、萬壽橋、清水街、忠孝街、秀川街及民族街 5 巷，淹水深度約 0.2-0.5 公尺，蘇迪勒颱風期間發生淹水地區，其鄰近雨量測站-三峽之一、二級淹水降雨警戒值並未超過，而上游熊空山雨量站，每一降雨延時皆超過淹水降雨警戒值，且造成三峽河水位高漲，超過一級警戒水位(見前章節圖 9)，另外，支流福德坑溪下游段受三峽河水位頂托，河水漫過堤岸發生溢堤，故三峽地區淹水主要是上游降雨過大所導致(圖 26)。

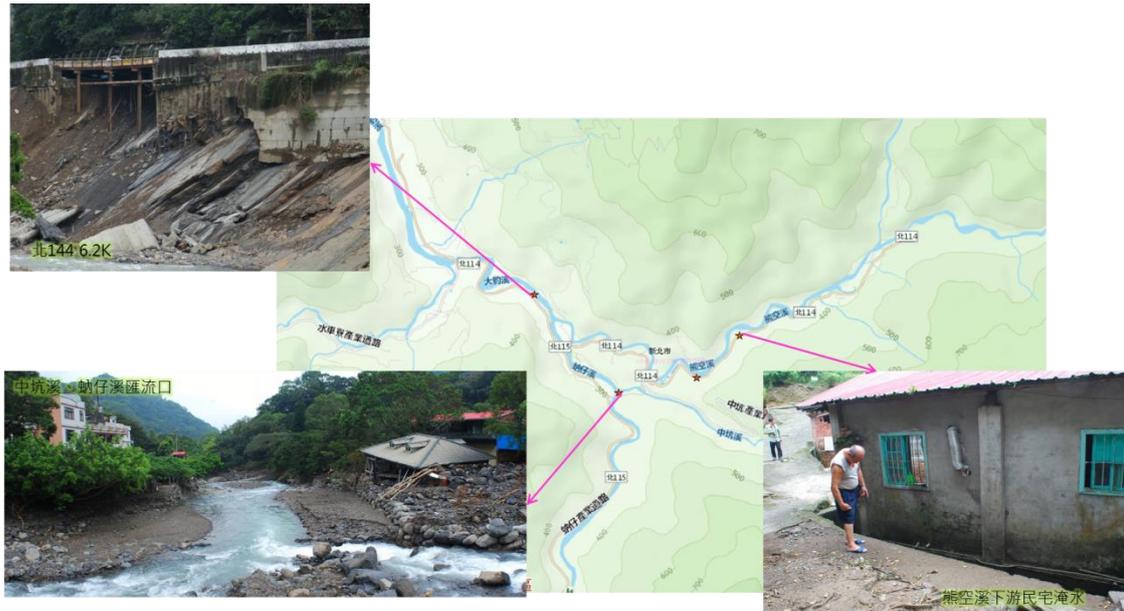
圖 27 三峽有木里災情彙整

三峽有木里道路災情主要以北 114 線 6.2 公里處通往有木里的主線道路基底層侵蝕流失，該路段出現長 30 米、深 20 米的坑洞而無法通行；上游熊空溪溪水暴漲，導致土石堆積河床，沿岸民宅淹水，以及中坑溪、蚋仔溪交會處溪水夾帶土石沖毀兩岸民宅 (圖 27、圖 28)。

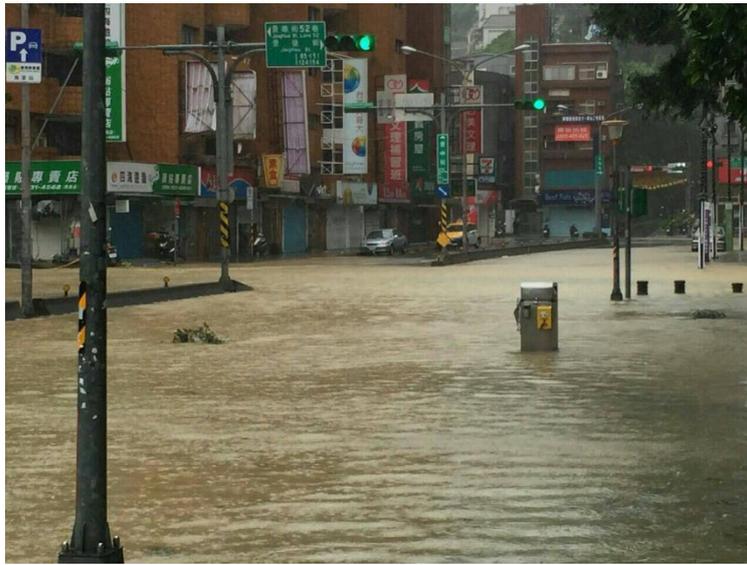
圖 29 臺北市文山區淹水照片

災原因為停電導致抽水設備停擺，造成淹水深度約 0.5 公尺；文山區淹水地區共有二處，分別為溪州街和景興路，致災原因皆為外水高漲、內水不及排出所導致小於 0.3 公尺淹水深(圖 29)；中山區積水地區於明水路一帶，因側溝受到雜物阻塞，使得道路積淹；新北市土城區土城抽水站及環河西路周邊，因抽水站無法抽水導致內水漫淹，其淹水深度約 1.0 公尺。

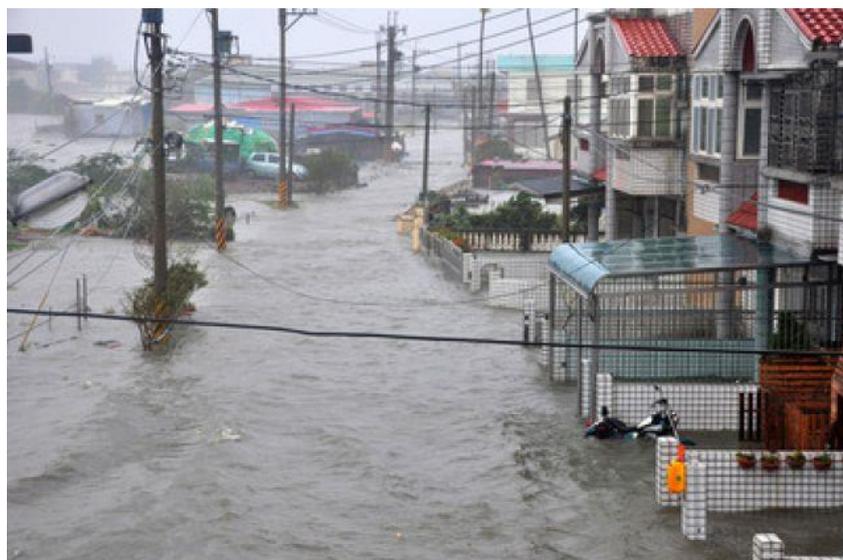
圖 30 蘇迪勒颱風宜蘭淹水照片(資料來源:中央社)

宜蘭地區平地降雨約 250 毫米(表 8)，但依然造成部分地區淹水災害，淹水面積約 490 公頃，分別在得子口水系、宜蘭河水系以及冬山河水系(圖 30)，此三水系淹水深度約 0.3~0.5 公尺，共同致災原因皆為地勢相對低窪和外水水位高漲，內水不易排出，而得子口溪水系與宜蘭河水系另有農田的中小排收集能力不足之淹水致災原因(經濟部水利署)。

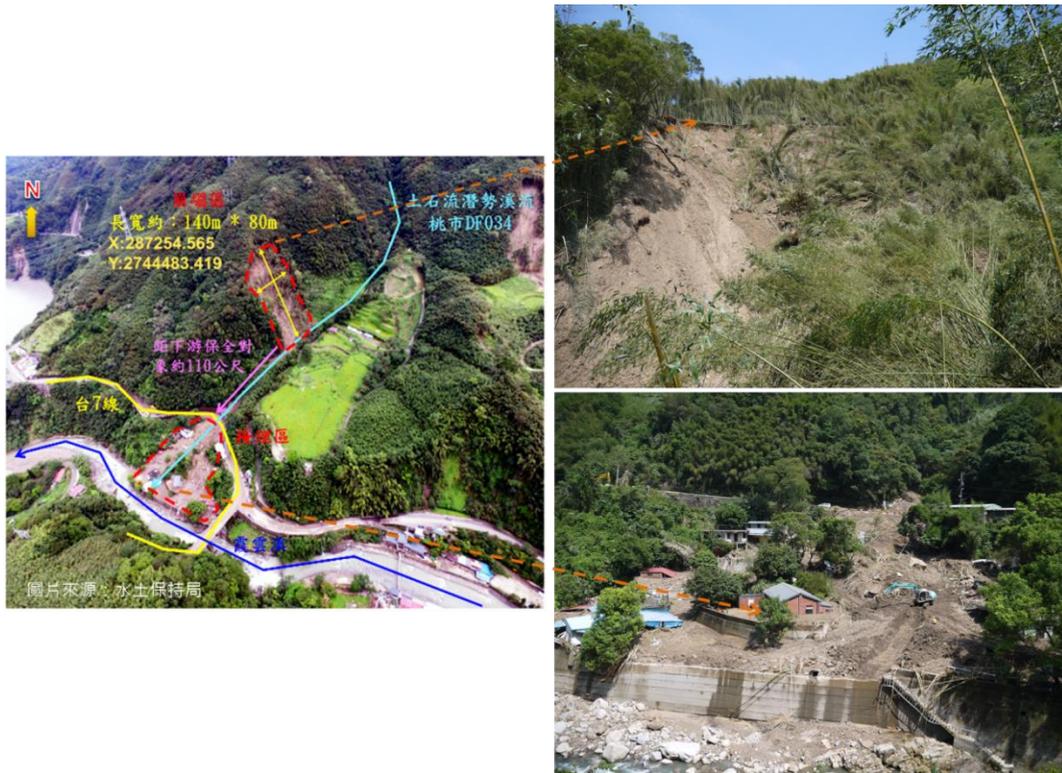
圖 32 合流部落災害照片

在蘇迪勒颱風期間桃園市復興區雨量超過 600mm (圖 31)，位於羅浮里合流聚落 8 月 8 日上午 7 時左右，土石流潛勢溪流(桃市 DF034) 河道邊坡崩塌，引發土石流，下游合流部落 10 戶房屋全遭滑落土石覆蓋幸好 32 名居民提早 1 天撤出，全數平安，依據水土保持局調查結果，崩塌範圍 140m*80m (圖 32)。

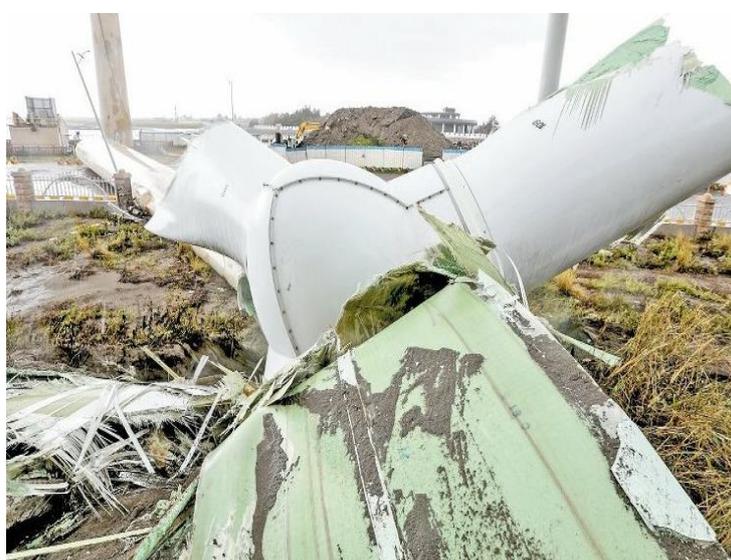
於 8/8 降載機組功率、核三廠 1 號機於 8/8 停機。花蓮和平電廠循環水泵出水口阻塞致 1、2 號機停機。此外，石門風力發電站，6 台風機有 2 台損壞，都是早期容量較小的機組，一台是機艙及葉片燒損，另一則是風機塔架折斷，為早期機組，合計損失約 6 千萬元，台電將評估重建。高美濕地旁 18 座高 64 公尺、重 5.7 公噸的風力發電機，受到颱風影響，其中 6 座風力發電機倒塌，估計損失 4.6 億，台電將進行評估重建（圖 34）。

圖 34 高美濕地旁風力發電機損壞（資料來源：聯合新聞網 8/9）

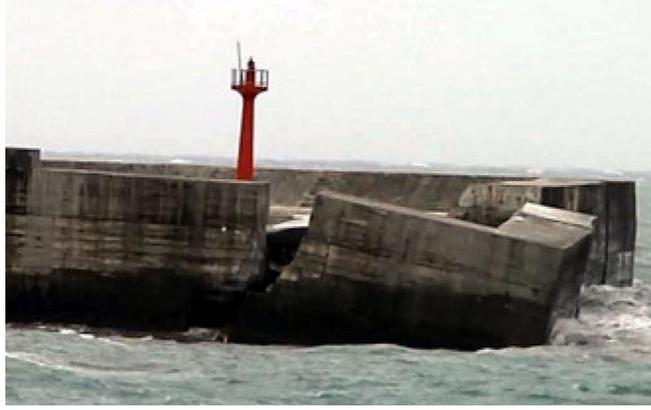
臺東富岡港向海延伸的凸堤，為富岡港的地標、負責指引漁船的紅色燈塔，基座斷裂、燈塔傾倒（圖 35）。臺中港共有 5 艘商船及 1 艘軍艦斷纜，分別是臺中港順發 66、欽益輪、佳益輪、漢立輪、成路 28 號及海軍馬公紀德艦斷纜，其中欽益輪從西連續壁碼頭被沖至 100 號碼頭，漂流約 7 公里遠（圖 36）。花蓮港東防波堤受強浪衝擊破損，約 200 公尺的胸牆倒塌，可能潰堤影響船隻進出安全。馬祖南北竿水道旁的鵲石導航太陽能燈塔，遭強風吹倒，無法執行船隻導航功能，危及船隻航行安全（圖 37）。

圖 35 基座斷裂、燈塔傾倒（東森新聞）

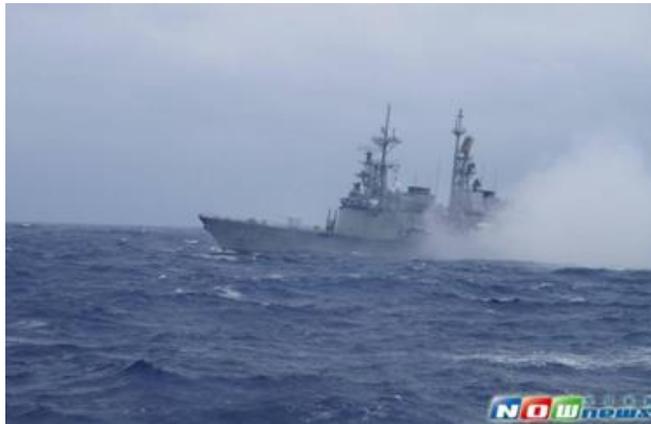
圖 36 海軍馬公紀德艦海上漂流（東森新聞）

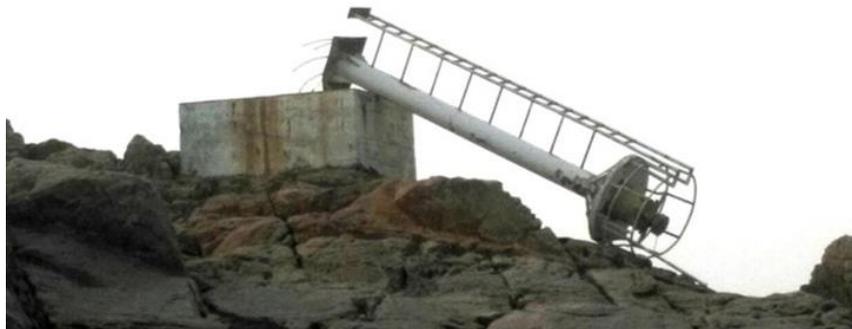
圖 37 鵲石導航太陽能燈塔，遭強風吹倒(馬祖日報)

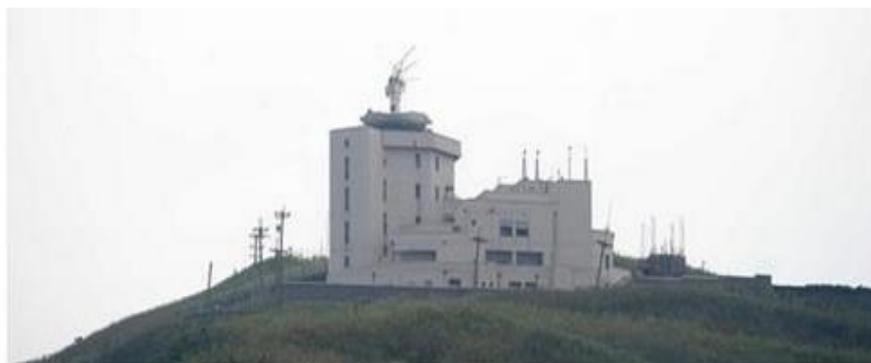
位於新北市瑞芳山區的五分山雷達站，於 1996 年啟用，同年因賀伯颱風損壞，至 1998 年修復重啟，進行 24 小時的雷達測報作業，2015 年受蘇迪勒颱風襲擊，造價 2 億的雷達儀「天線罩」破裂滾落，短期內無法進行氣象觀測（圖 38）。另外，教育部截至 8/11 10:00 統計，全臺共 1,827 間學校受災，其中高雄 246 校、臺中市 197 校及臺南 191 校最多，初估損失 3.57 億元。

圖 38 天線罩破裂滾落（新聞圖片）
