汶川地震重大坡地災害現地勘查

陳聯光	國家災害防救科技中心坡地組組長
陳樹群	國立中興大學水土保持系教授
周憲德	國立中央大學土木系教授
王文能	前工研院能資所研究員
林銘郎	國立臺灣大學土木系教授

二、汶川地震現地調查說明

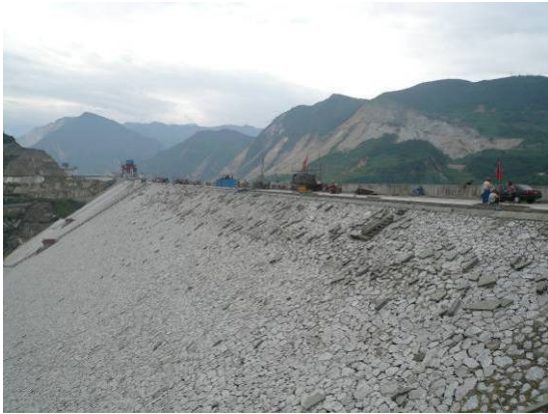
照片 1 紫坪鋪水庫壩頂外側護欄因地震震落於下游背水坡面。

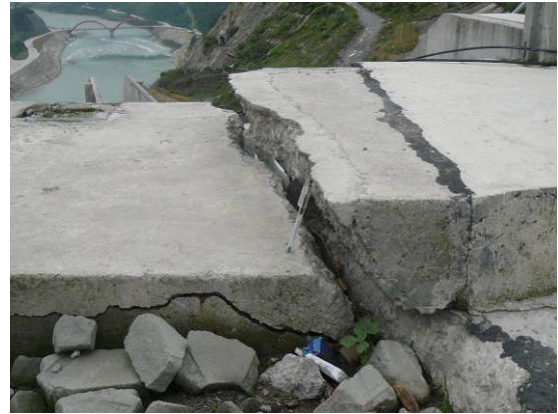
照片 2 水庫壩頂受地震影響，照片左側相對右側陷落約 15 公分。

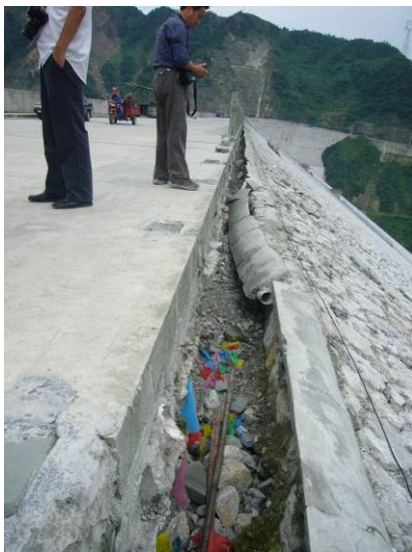
水庫壩址距離美國地質調查所(USGS)所公佈之震央約 20 公里。水庫壩區及其附近地區正處於龍門山斷層、松潘-都江堰-邛崃-雷波斷層、南充-廣漢-都江堰斷層等三組斷層構造帶的交會部位，正是現今地殼最為活躍的地帶。5 月 12 日汶川地震，根據水庫之地震計記錄，壩底之加速度約 0.6g，壩頂之加速度則超過 2.0g，此部份資料仍有待進一步確認。地震造成紫坪鋪水庫大壩出現三條裂縫，裂縫最寬處達 20 公分，廠房等其他建築物牆體發生倒塌，局部沉陷，避雷器倒塌，整個電站機組全部停機。萬幸的是，這座大壩在這次地震中倖存了下來，並沒有出現大崩潰的情形。因地震後庫區水位排空至呆水位(820 公尺)進行安全檢測，地震當時引發庫後湧浪高達 4-5 公尺，並造成數十名釣客死亡。紫坪鋪水庫壩頂外側護欄因地震震落於下游背水坡面，水庫大壩壩頂另一側出現長約 200 米、最大達 80 公分的沉陷，向下游面外移約 30 公分，水庫右岸洩洪排砂道建築整體已經嚴重變形。紫坪鋪大壩左岸山體為一老地滑區，施工單位於坡趾處以填土方式置一平臺達 200 萬立方公尺，除可具碼頭功能外，更以此鎮壓坡腳以

照片 3 水庫壩頂外側護欄震落於下游背水坡面，大壩中央下陷約 70 公分，向下游面外移約 30 公分。

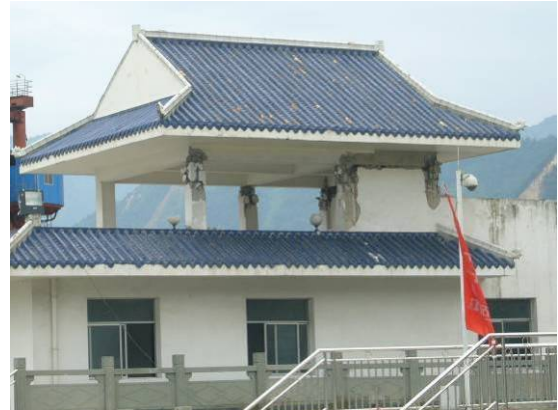
避免坡趾遭受淘刷，並防止老地滑再度活動。紫坪鋪水庫壩頂房舍受地震影響出現結構受損，另外因地震過後庫區上游峽穀兩側山體崩塌危害，泥砂運移量將大增，未來淤砂現象將明顯增加，將可能影響水庫庫容減小以及民生供水之原水濁度昇高問題。紫坪鋪大壩現地調查說明如照片 1-4 所示。

照片 4 水庫壩頂房舍受地震剪力作用導致結構受損。

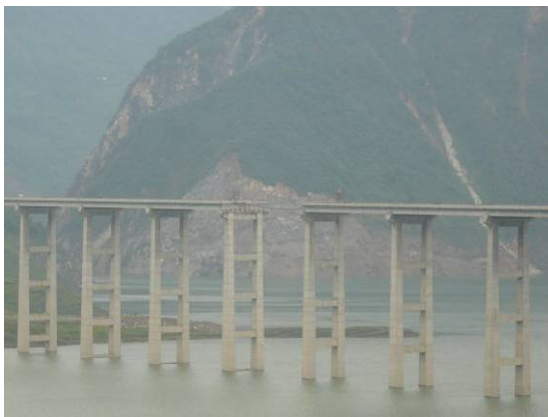
照片 5 都汶高速公路跨紫坪鋪水庫廟子坪大橋因地震造成中間橋板斷落水庫。

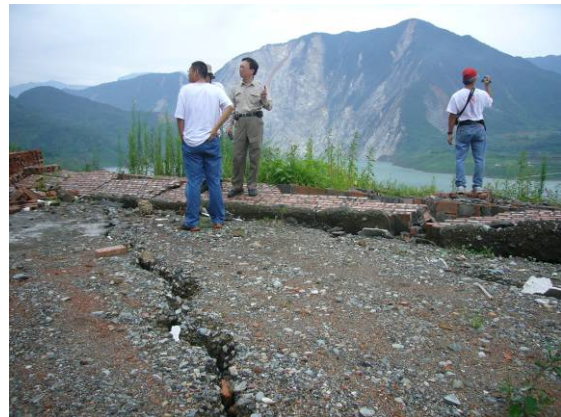
照片 6 紫坪鋪水庫廟子坪附近岷江右岸受地震影響龜裂。

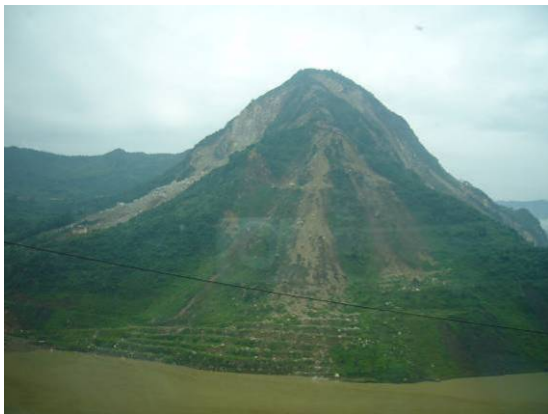
照片 7 岷江左岸之孤立山，於本次調查發現孤立山脊可能因地震波放大效應，造成環山均發生崩塌滑坡現象。

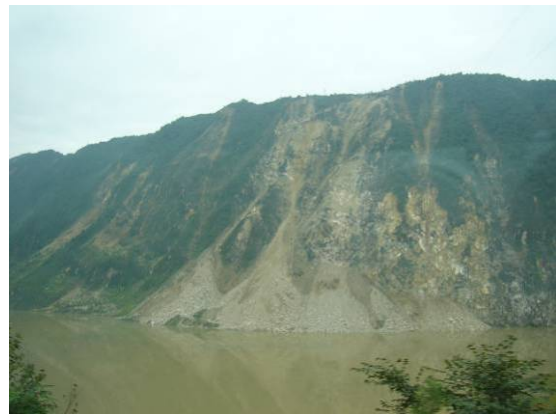
照片 8 原採石殘坡因地震造成崩塌擴大，凹穀內及坡趾仍堆積不少崩積土石。

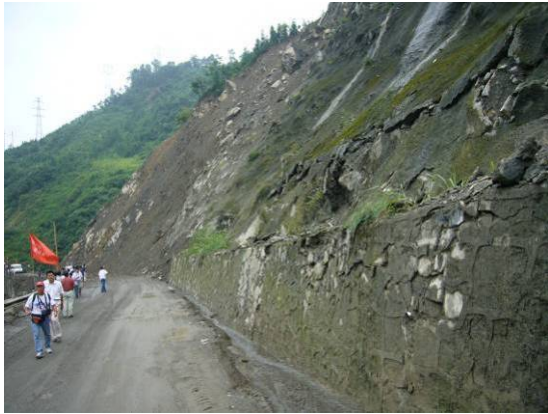
照片 9 國道 213 線上邊坡採鋼絲鐵網水泥噴漿處理，與遠處兩相對照，已發揮噴漿處理之功效。但因地震導致部分隆起，與地面脫離，未來容易因雨水侵蝕造成整片鐵網噴漿下滑的次生災害。

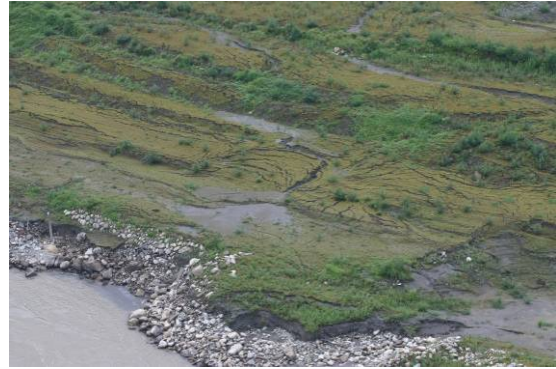
照片 10 紫坪鋪水庫放空後，上游庫底岷江河岸灘地泥砂部分發生液化側潰現象，重新長滿植被。

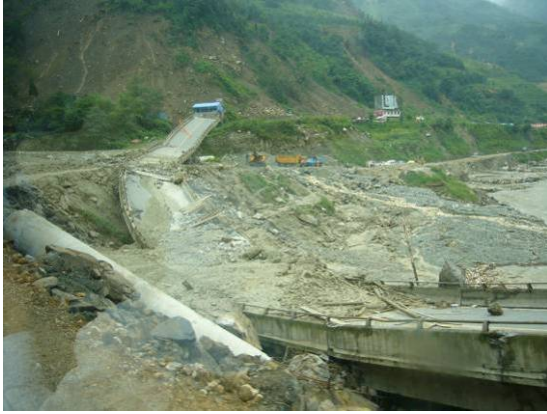
照片 11 本照片為人工炸毀後之百花大橋。

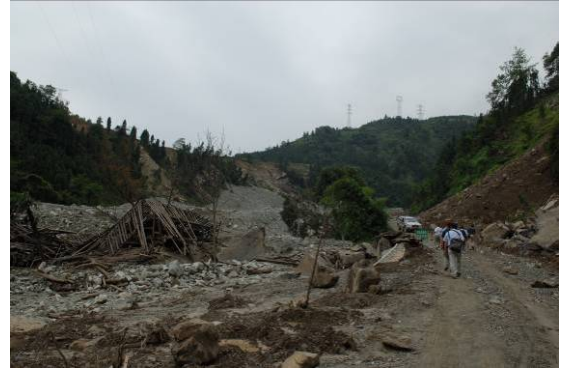
照片 12 牛圈溝河道內為花崗岩碎屑堆積，兩岸為砂岩，照片左側可見原來房舍已遭掩埋。

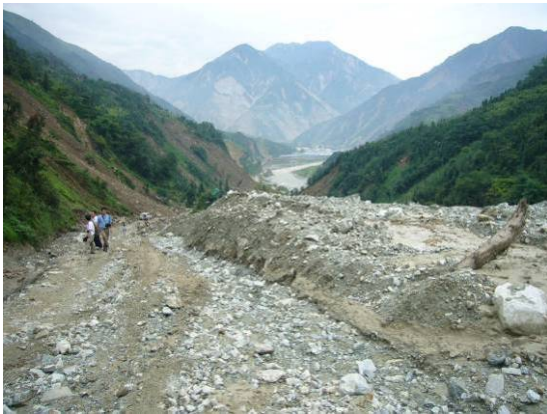
照片 13 牛圈溝向下游映秀鎮看，坡度約為 13%。河道因洪水沖出一條最深約 2 公尺之主流槽。

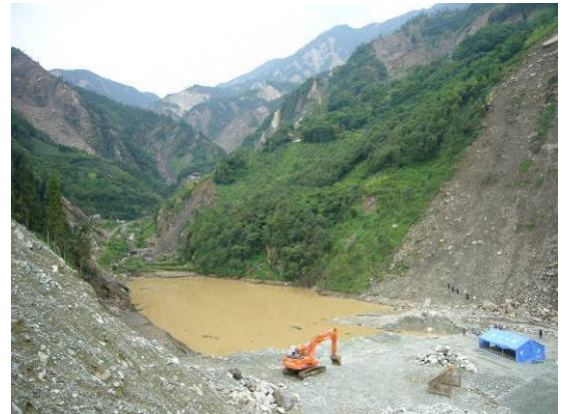
照片 14 牛圈溝因支流土石碎層阻斷主流形成堰塞湖，是映秀目前水源地所在，水質混濁，將造成衛生條件的隱憂。

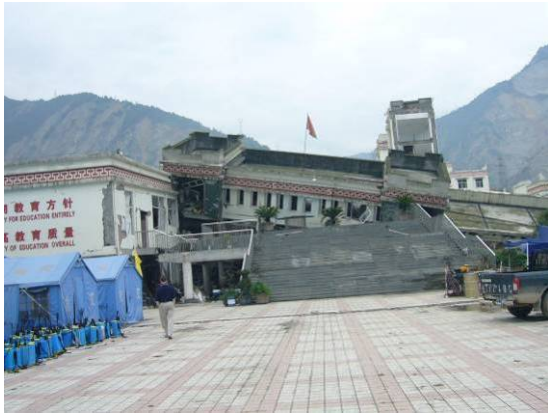
照片 15 映秀鎮漩口中學於地震時校舍倒塌，後方映秀小學則全毀，造成重大傷亡。

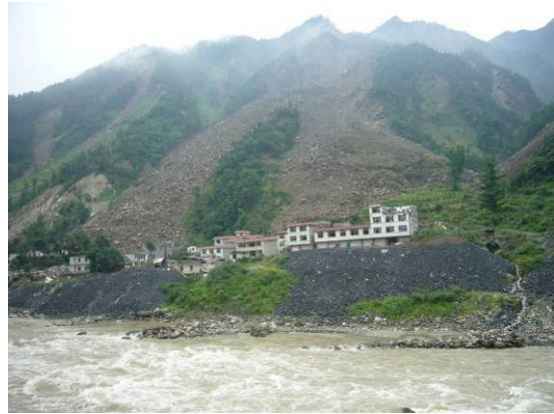
照片 16 岷江左岸河岸邊的棄碴，疑似都汶高速公路龍溪隧道開挖之棄碴(疑是煤礦渣)。

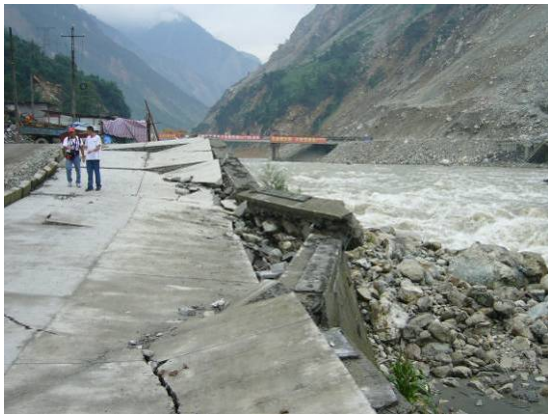
照片 17 斷層經過處因擠壓造成護岸推擠歪斜。人站於斷層跡上，其後方抬升約 2-3 公尺。

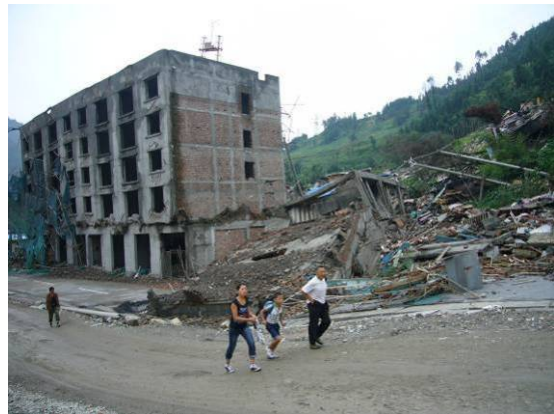
照片 18 斷層經過處，人所站之處正好是逆衝所造成之爬坡位置，倒塌的建築物是映秀煙草公司，斷層上盤房屋倒塌，樹木傾斜。

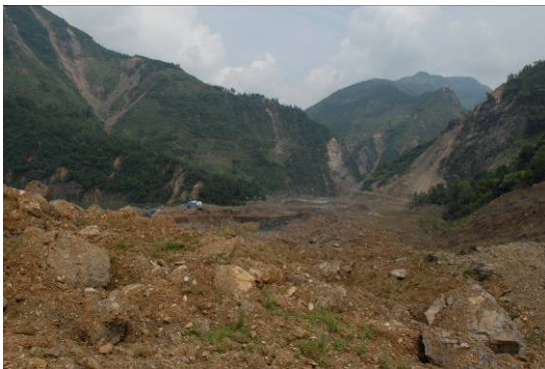
根據臺灣現地調查團初步分析結果顯示，東河口村崩塌區為板岩地質，風化程度高，最大塊體直徑約 2 公尺。王家山的源頭崩塌土體滑落至王洋坪及瓦窯背時堆積深約 70-80 公尺，由源頭至堆積區水準距離約 2~3 公里。東河口崩塌堰塞湖現地調查相關說明如照片 19~22 所述。

照片 19 由下游眺望東河口崩崖及堆積部，堆積厚據聞達 60-70 公尺，堆積材料為大部份屬嚴重風化之板岩、砂質板岩組成為主。

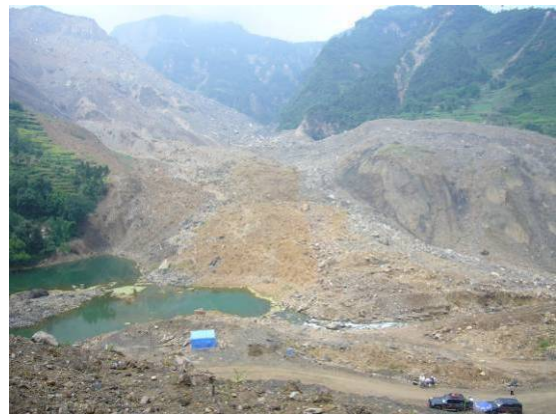
照片 20 照片左側水潭為東河口村崩塌堵塞紅石河形成之堰塞湖，照片中之水面為開挖洩洪管道後之水位。

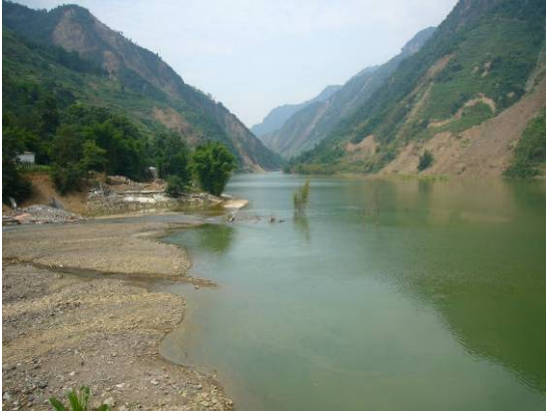
照片 21 面向清竹江上游之東河口堰塞湖，照片中之水面為開挖洩洪管道後之水位。

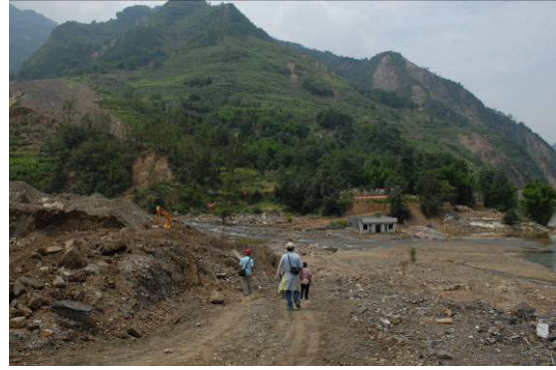
照片 22 東河口崩塌堆積至國小操場位置，照片中之房舍為原東河國小校舍，因此學校師生得以倖免於難。

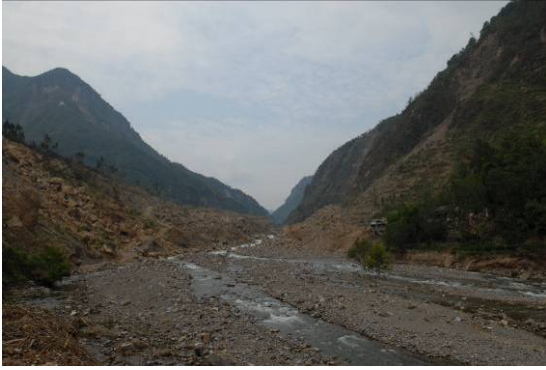
照片 23 由青竹江下游往上游眺望石板溝堰塞壩體，此天然壩體已經開炸引流洩洪。

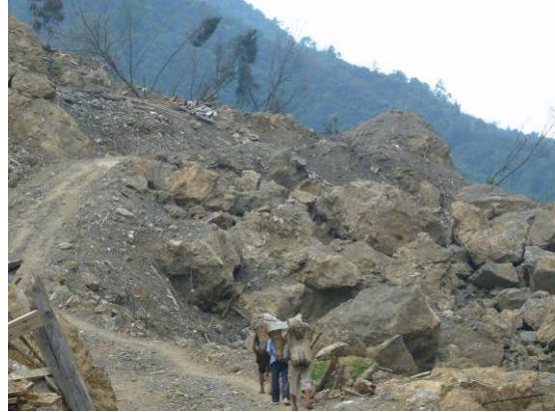
照片 24 石板溝地滑岩層屬板岩夾變質砂岩。

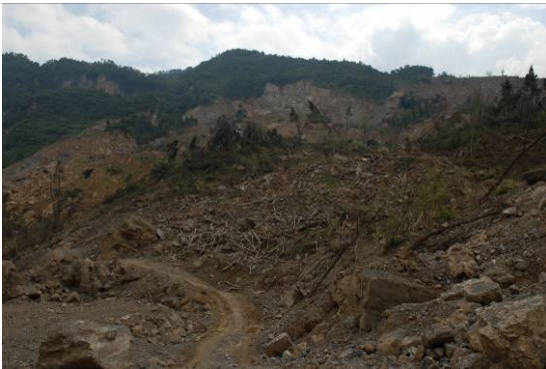
照片 25 滑坡體並未完全潰散，部份植生仍豎立於坡體上。

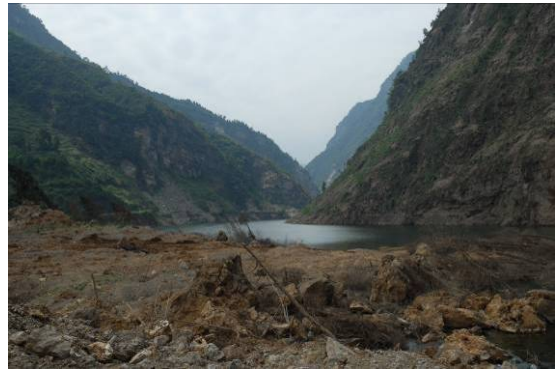
照片 26 石板溝堰塞湖向青竹江上游遠眺，堰塞壩體已炸開洩流，較不具危險性。

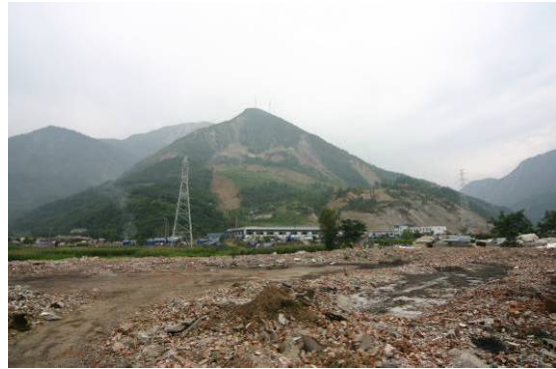
照片 29 擂鼓鎮西南緣，蘇寶河右岸，多滑面之複合形滑坡，地震誘發老地滑復活。

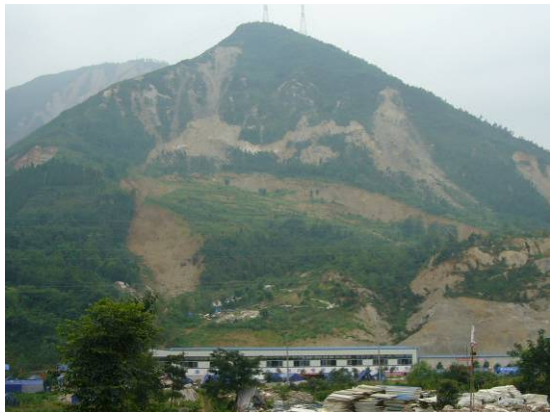
照片 29 擂鼓鎮西南緣多滑面之複合形滑坡，地震誘發老地滑復活，而形成數個滑動體連鎖性滑動，但滑動方向不一。

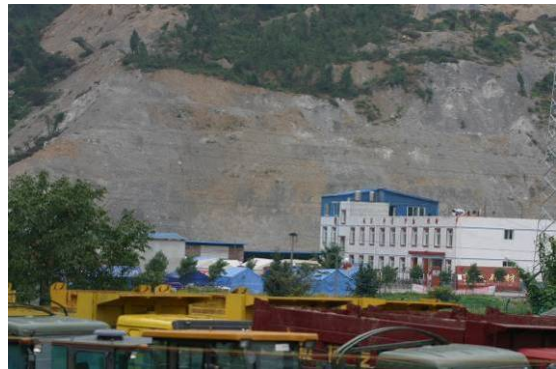
照片 30 地滑將危及坡趾處許多房舍與公共設施之安全。

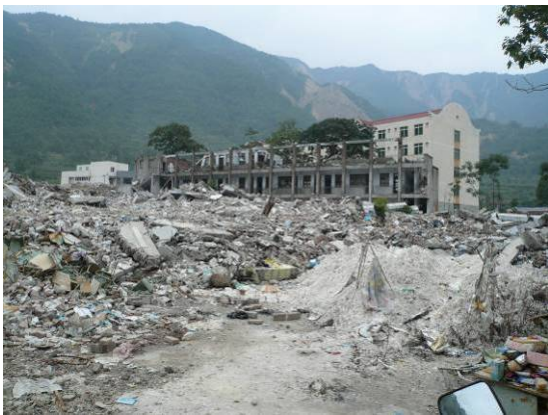
照片 31 地震後之北川中學(舊校區，位於縣城南方約 2 公里處)。

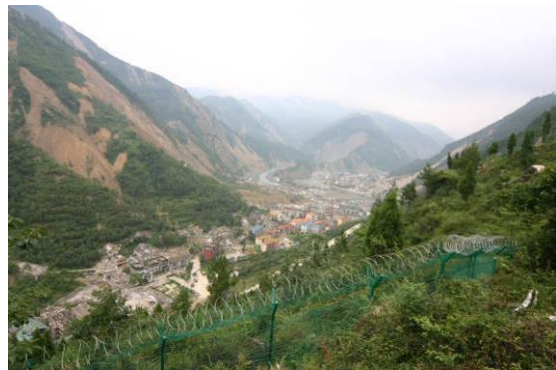
照片 32 北川縣城地震後環山崩塌情形，照片下緣綠色鐵網圍籬已將縣城區全部封鎖，禁止一般人進入，並不進行復建，以保留地震災後原貌做為地震遺址博物館。

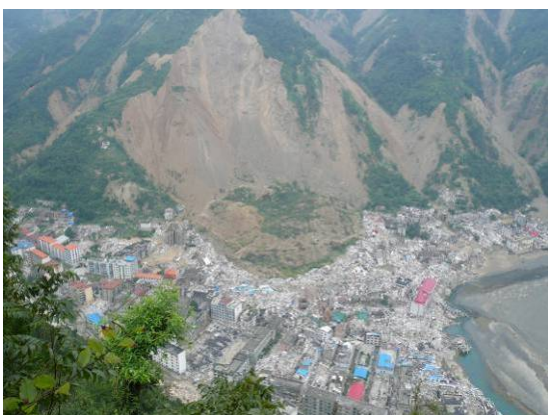
照片 33 王家岩地滑掩埋舊北川縣城。王家岩地滑區地質為板岩、千枚岩、及變質砂岩等；本地滑原本就是一老(舊)地滑。

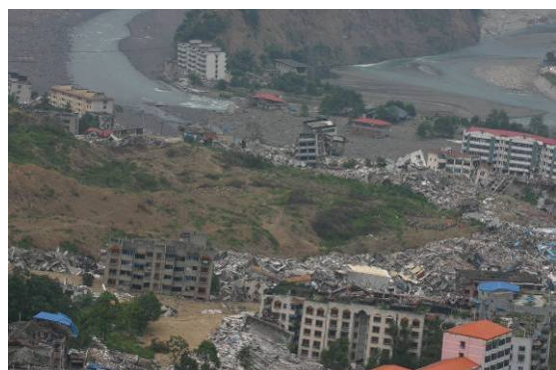
照片 34 王家岩地滑掩埋舊北川縣城約 1600 人，以及湍江曲山段經唐家山堰塞湖洩流後淤積掩埋河岸房舍情形。

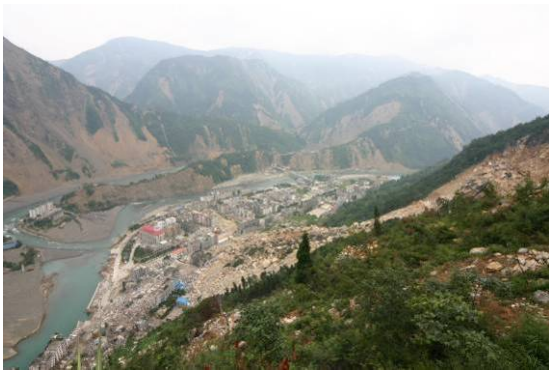
照片 35 景家山崩塌掩埋坡腳之新北川中學與房舍。

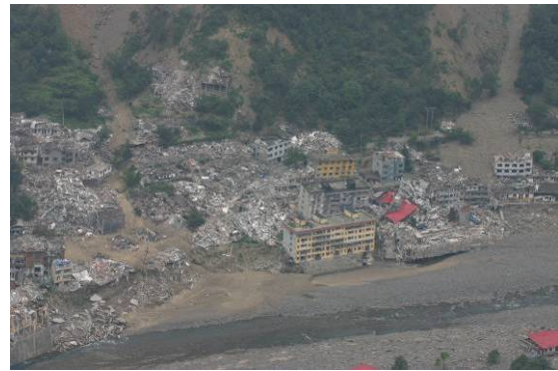
照片 36 曲山鎮因地震而損毀之房屋因土石流再次受災掩埋。

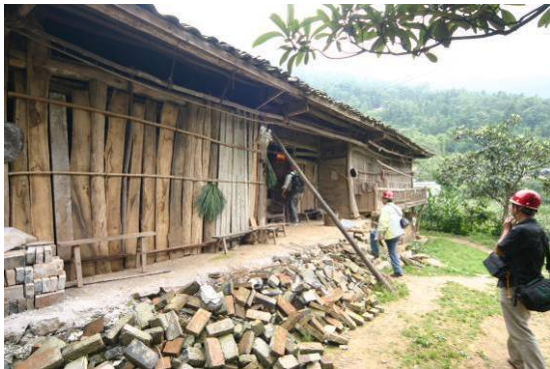
照片 37 位於新北川中學上方景家山之木造房舍，屬柔性結構，雖歷經 512 汶川地震衝擊，但仍大致完整無損，其前方磚砌之圍牆則因地震而倒塌。

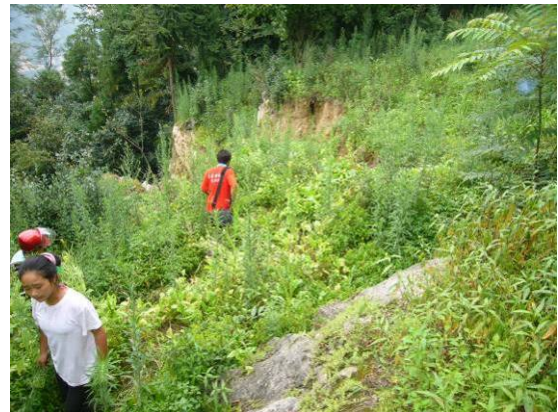
照片 38 景家山崩塌(新北川中學後山)冠部所見之次級崩崖，高 1~2 公尺。

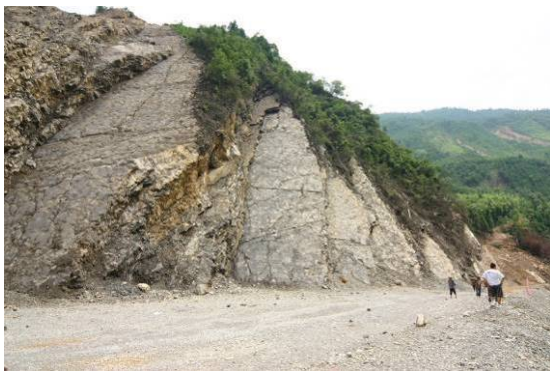
照片 39 茶坪河肖家橋段河岸石灰岩之層理明顯，本區崩塌與地滑大多沿層理發生。

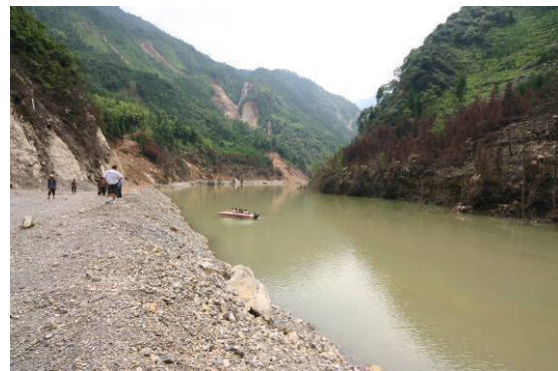
照片 40 往茶坪河上游看天然壩上游殘存的肖家橋堰塞湖，枯死的植物為曾浸泡於未引流洩洪前的湖水中。

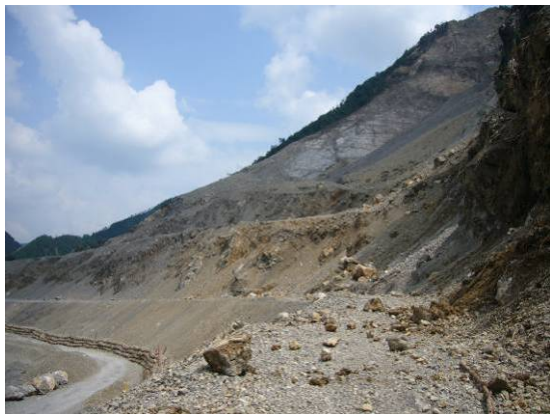
照片 41 茶坪河右岸肖家橋崩塌之崩崖，為一順向坡崩塌；照片中之平臺階段，為洩流後人工整平之平臺階段，預防坡面繼續崩滑。

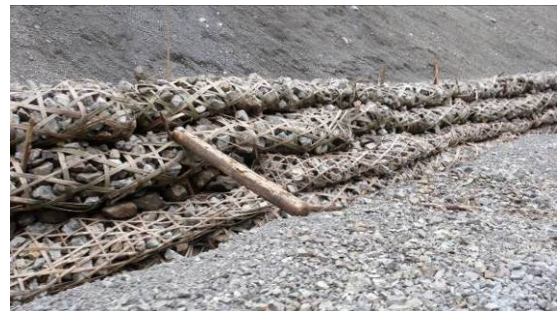
照片 42 肖家橋堰塞湖開挖排洪溝，兩岸以竹編之蛇籠穩定堆積土砂坡腳。

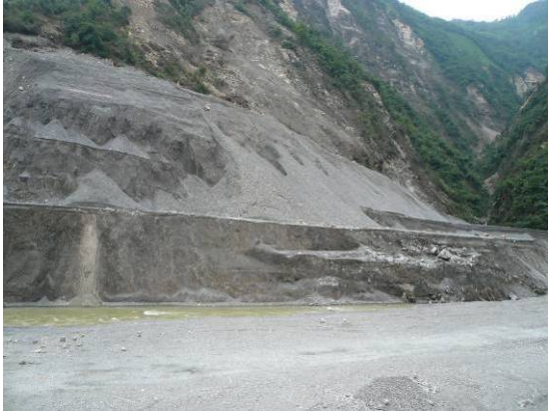
照片 43 堰塞湖潰決過程的渠床沖刷演化歷程。可以看見潰決時的渠床坡度由陡變緩，相對而言，表示潰決開始流量極大，而後逐漸變小。

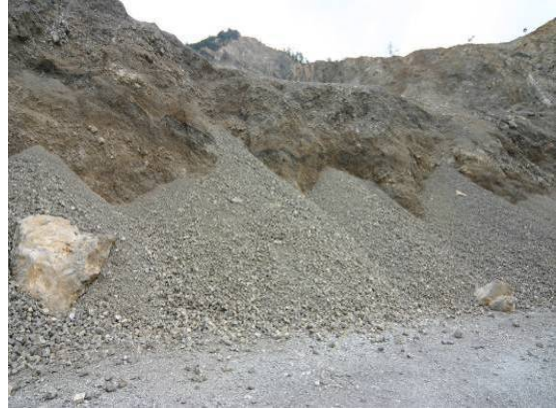
照片 44 河岸孔隙水壓洩壓後土砂崩落堆積情形。

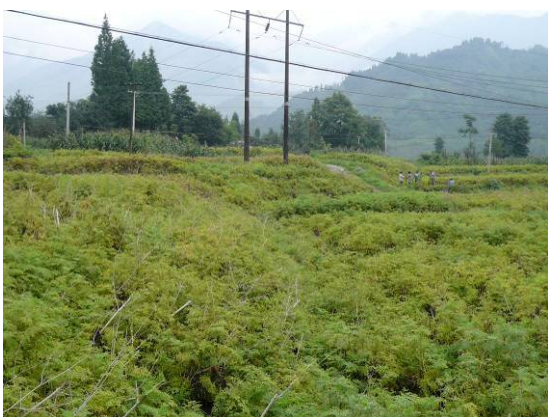
照片 45 斷層作用形成的單斜褶皺崖，斷層係由照片左側的上盤(西南)推向照片右側的下盤(東北)。

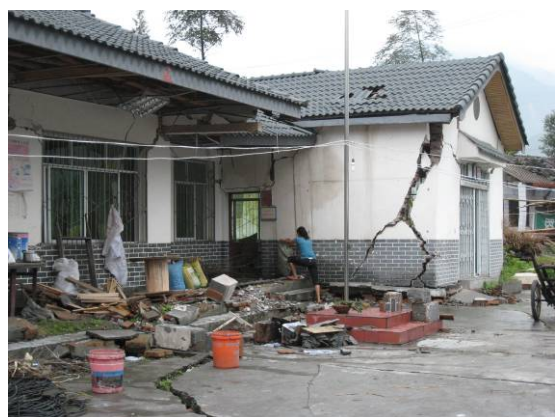
照片 46 斷層通過附近造成地板龜裂與房屋嚴重受損。

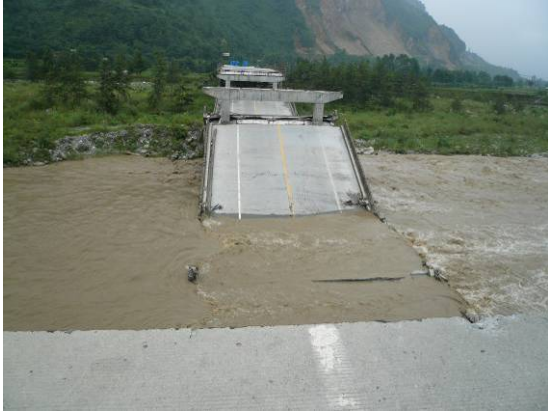
照片 47 因地震力作用造成小魚洞大橋橋板陷落河床。

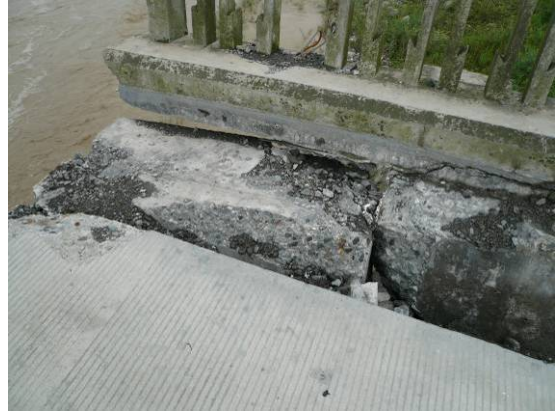
照片 48 小魚洞大橋因地震力作用造成橋板分離。

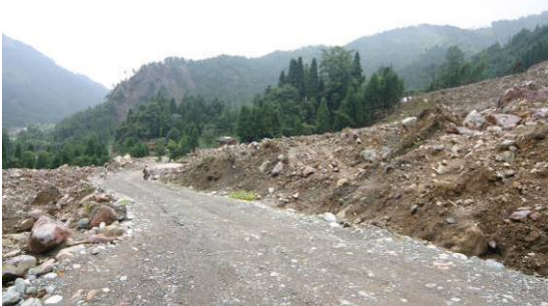
照片 49 龍門山鎮九峰村謝家店遭崩塌土石流

掩埋約 30 公尺，土石下方約 16 戶民宅及 60 人遭掩埋，照片方向為往白水河下游。

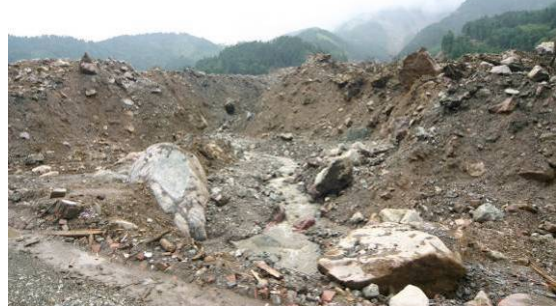
照片 50 謝家店崩塌土石堆積，中央為洪水過

後沖刷而成深約 3 公尺的渠槽。

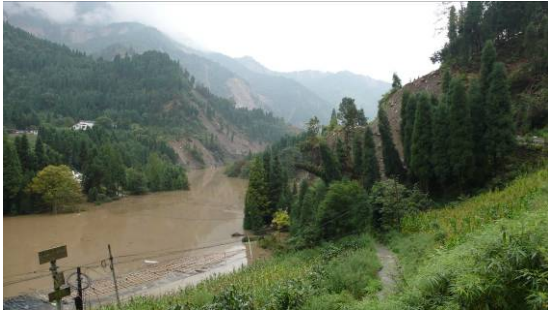
照片 51 照片水面右側可見屋頂，堰塞湖淹沒河岸旁住家。

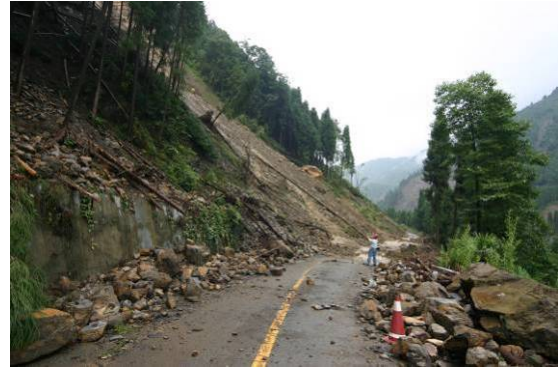
照片 52 於現地調查最後一天，因前晚及當天有下雨，謝家店子堰塞湖旁公路的上邊坡持續發生滑坡及落石，造成道路中斷而無法繼續向前，為本次汶川地震現地調查的最後一站。
