## 中國大陸四川省茂縣疊溪鎮新磨村崩塌事件探討

呂喬茵<sup>1</sup>、蕭婉容<sup>2</sup>、施虹如<sup>1</sup>、傅鏗漩<sup>1</sup>、張志新<sup>1</sup>

1. 國家災害防救科技中心坡地與洪旱組

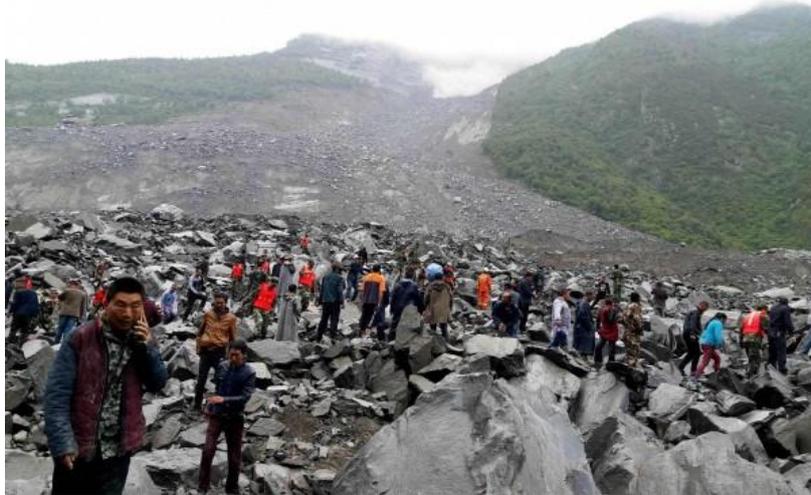
2017 年 6 月 24 日上午，新磨村東北方富貴山的陡峭上邊坡(海拔 3,400 公尺以上，坡度在 50 至 60 度間)突然發生崩塌(圖 2)。透過影像資料估計約有 1,800 萬立方公尺的崩塌塊體，快速下滑至高程落差約 1,600 公尺的新磨村，造成下方村落 62 戶被掩埋，崩塌塊體平面滑動距離達 2.5 至 3 公里，河道堵塞約 2 公里，形成一小堰塞湖(圖 3)，於中午 12 點左右邊坡還有出現第二次崩滑的情況。根據四川省民政廳之報告，統計至 6 月 28 日 9 點，此崩塌共造成 10 人死亡，73 人失蹤，緊急轉移安置 405 人(中國阿壩縣政府網站、中央人民廣播電台、中華人民共和國民政部、中國國土資源部)。

圖 2. 崩塌後大量土石覆蓋新磨村(照片來源：法新社)

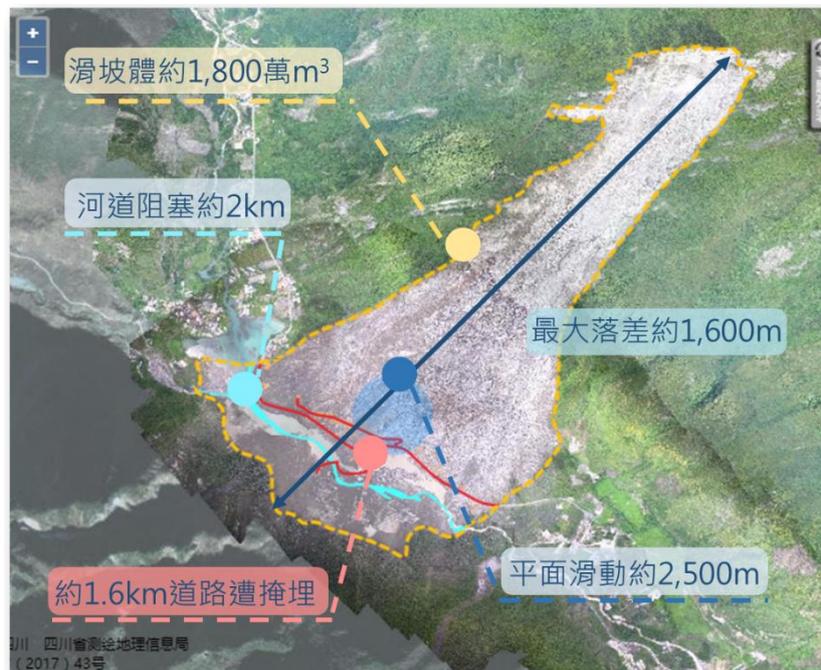
圖 3. 災後空照圖與崩塌幾何資訊(災防科技中心繪製，底圖來源：

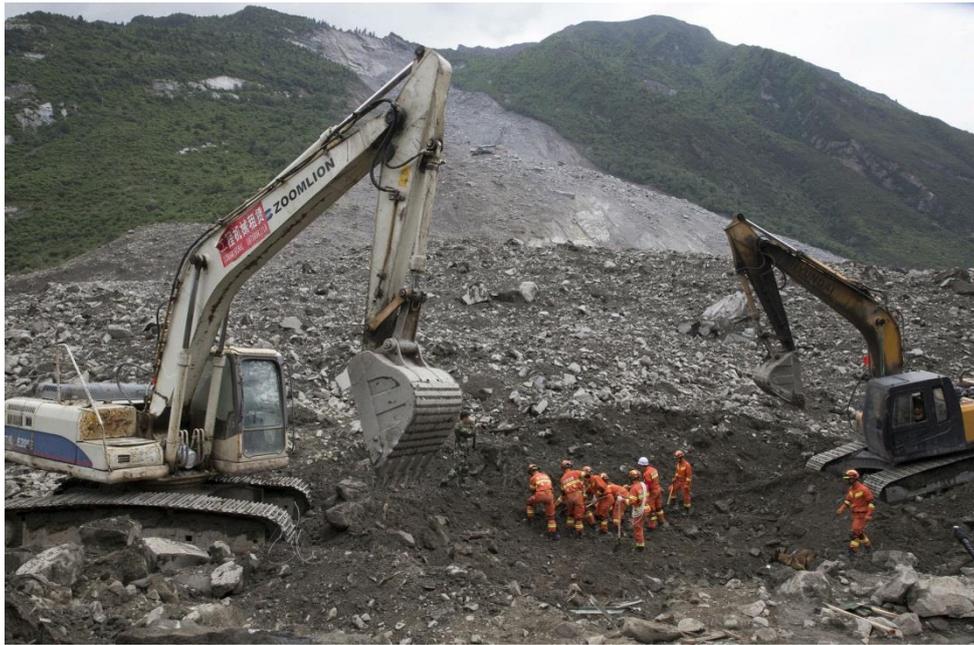
四川省國土資源廳也於 24 日上午緊急啟動 I 級特大型地質災害險情和災情應急響應，集結 1,000 餘名救援和醫護人員、以及 153 輛機具車輛，趕赴現場展開搶救工作(圖 4)。並且，緊急召開全省地質災害防治工作視頻調度會，要求各級國土資源部門以此次崩塌事件為警惕，針對各轄區內的地質災害隱患點進行全面盤查，加強監測預警。武警部隊亦展開堰塞河道兩側的清理工作，26 日河道已疏濬約 200 公尺，使堰塞湖的水位較 25 日下降 1.1 公尺(四川省國土資源廳、中國武警網)。

圖 4. 災後與救災影像(照片來源：中華人民共和國民政部)

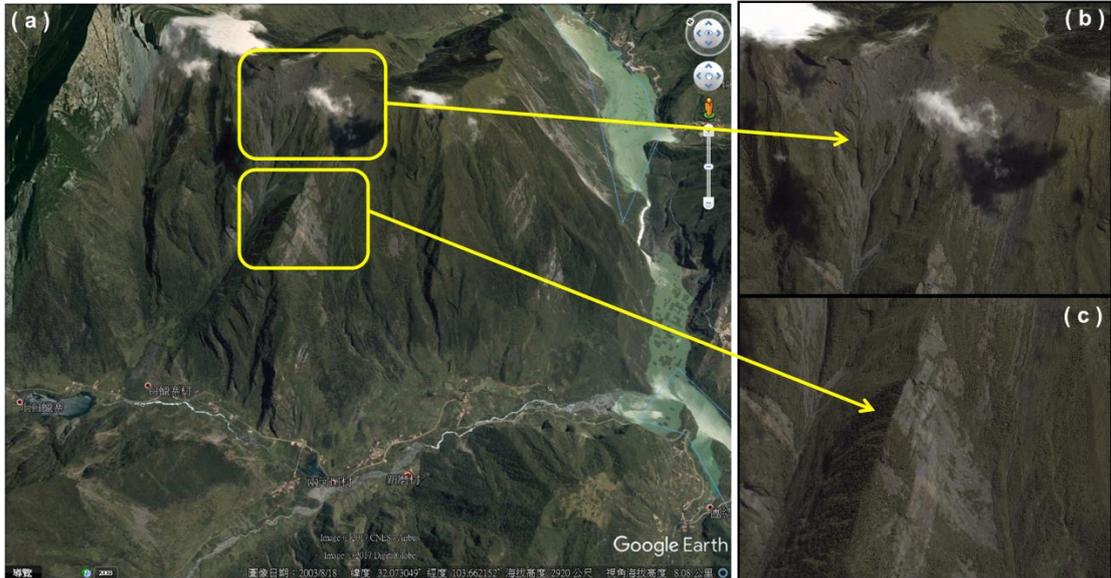
圖 5. 2003 年新磨村之衛星影像

四川省西部的阿壩地區有很多古滑坡存在，是崩塌的高潛勢區，且此區的地震發生頻繁，龍門山地震斷裂帶沿四川盆地西北緣底部切過，平均每十年就會發生一次六、七級的地震，此次崩塌附近的疊溪鎮松坪溝就是 1933 年疊溪地震中斷層通過的地方，2008 年的汶川地震也曾在此地區誘發多處崩塌災害。雖然並不能評斷這些歷史地震對於此次崩塌的直接關聯性，但大地震所產生的震動與搖晃，易致使山區邊坡的穩定性下降(四川新聞網、聯合新聞網)。從 2003 年的航照圖中(圖 5)，可以看到多處邊坡裸露，崩崖延伸至山脊線，這是地震所引發之崩塌的常見特徵(Meunier et al., 2008)，亦可見許多不穩

定之鬆散土石存在於陡峭的邊坡上，推測此次的崩塌是發生於舊崩塌地上(圖 5c)。

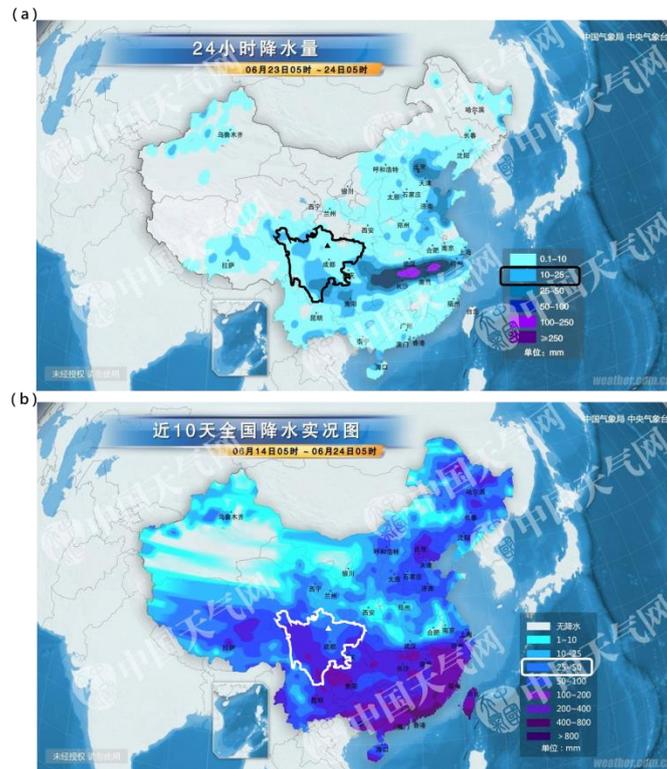
圖 6 為崩塌發生前 24 小時與 10 天的中國累積降雨分布圖，四川省防汛辦表示當地的松坪溝站 21-23 日累積降雨約 9.4 毫米，23 日降雨僅 9 毫米，近十日的累積降雨也不大。中國地質災害專家們認為受到地震等內營力擾動後，再經過長期的雨水滲透、多次降雨的累積影響，反覆破壞岩層原有之結構與強度，降低岩層間的摩擦阻力，當達到臨界點後，就有機會造成崩塌、土石流等災害(天氣網、四川新聞網)。

圖 6. 崩塌發生前(a)24 小時與(b)10 天的中國累積降雨量分布圖

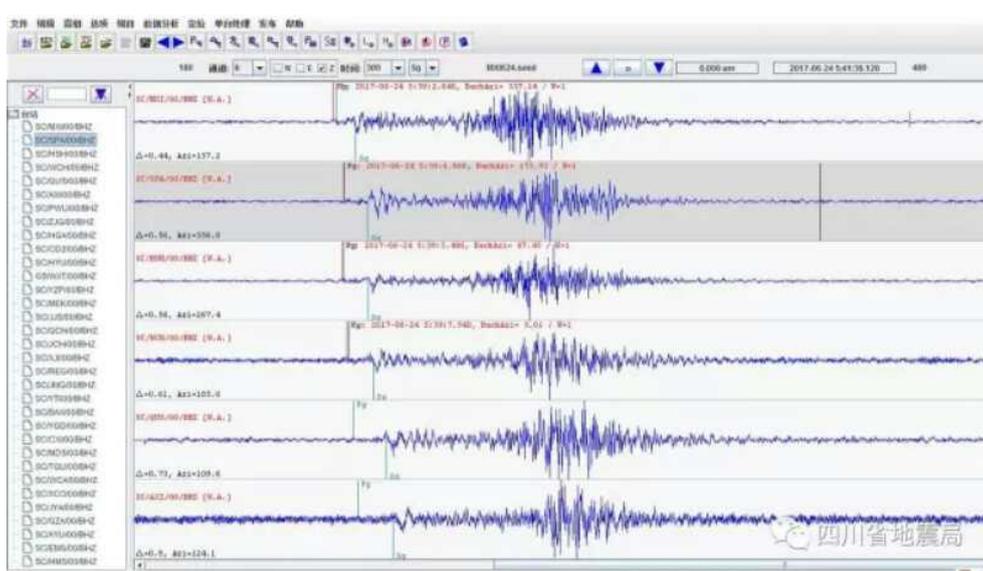
四川地震網有 33 個測站記錄到此次崩塌的訊號(圖 7)，經過分析計算推估崩塌發生於早上 5 點 38 分 55 秒左右，中心點在東經 103.650 度，北緯 32.091 度，初估崩塌持續時間約 100 秒。透過此

圖 7. 崩塌時所造成之震波訊號 (資料來源：中國地震局)

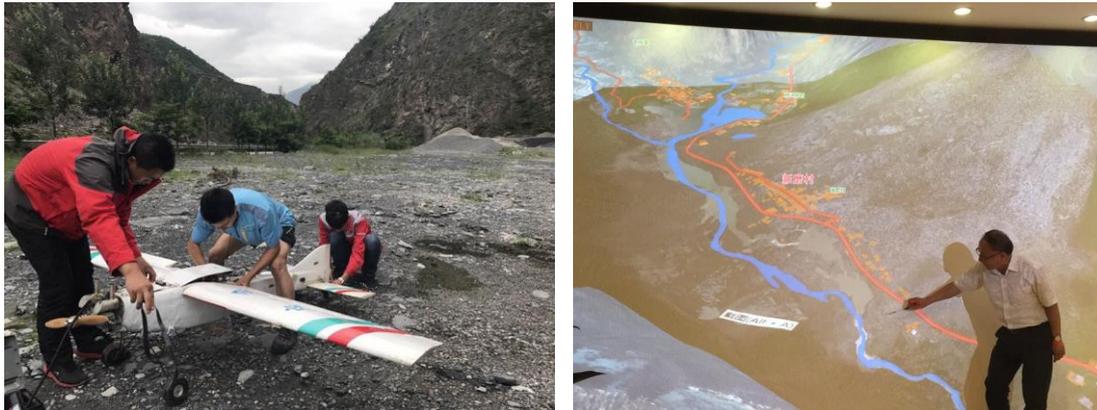
四川省測繪地理信息局測繪應急保障中心於當天上午十點便派人前往災區進行災後影像拍攝，同時展開災前影像、應變專用圖資等的製作。由於災區交通受阻，下午四點才到達災區附近，於下午六點成功獲得首批災後空拍影像，並立即傳回至省測繪應急指揮中心，晚上九點將相關資訊傳至救災指揮中心，提供災情研判與救災規劃之重要參考依據(圖 8)。隔日再對災區進行了 LiDAR 攝影測繪，及時提供相關專家進行災害成因分析、次生災害盤查和山地災害研究等工作，並即時通報國土部門與省政府應急指揮中心相關之

圖 8. 四川崩塌 UAV 拍攝現場與成果展示。(國家測繪地理信息局)

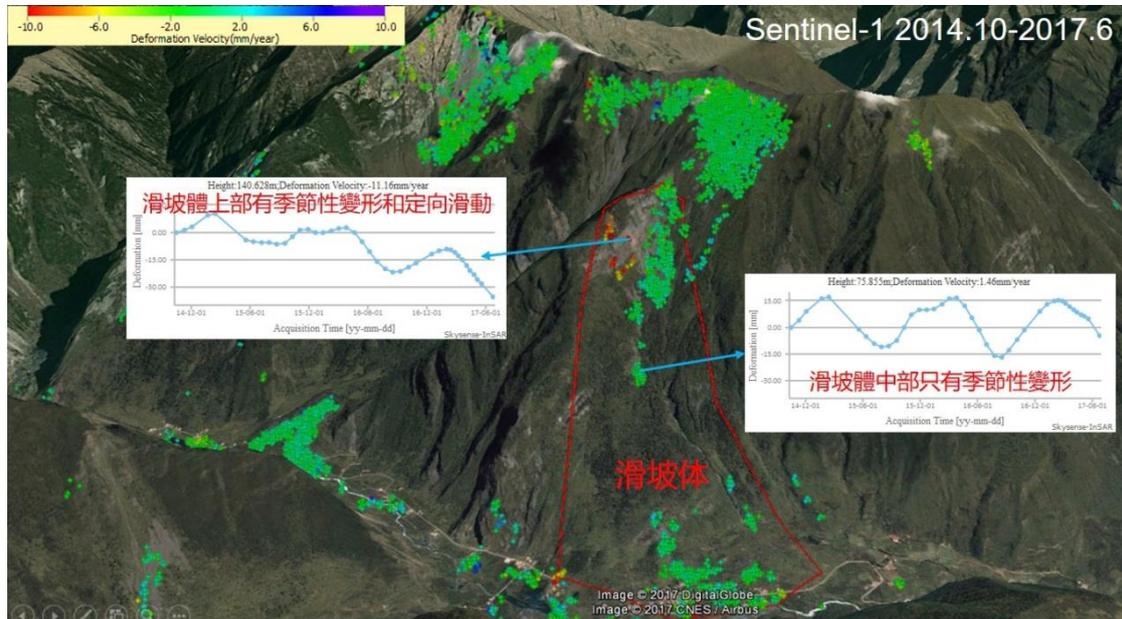
透過多時期合成孔徑雷達影像進行干涉相關分析，可以獲得大範圍、高精度的地表三維高程及地表變形資訊，已在火山活動、同震變形、地層下陷監測等防減災領域廣泛應用。香港中文大學（中大）太空與地球信息科學研究所（太空所）利用歐洲太空總署 Sentinel-1 衛星，分析 2014 年 10 月到 2017 年 6 月的影像，結果如圖 9 所示，紅色點表示滑動，綠色點表示穩定，顯示山體頂部於崩塌發生前就已經有潛移的現象存在，此外透過不同區域的時間序列，獲得山體表面隨著季節變化有明顯變形的情況，有學者推測可能為冰雪季節性的覆蓋與溶解所導致。目前四川省政府正在規劃利用此新技術來調查與監測有潛移破壞跡象的邊坡位置與其活動性，如圖 10 為距離茂縣崩塌約五公里處，透過此技術發現邊坡有明顯的位移現象，具有潛在的災害

圖 9. 合成孔徑雷達干涉相關技術分析成果  
(資料來源：香港中文大學與地球信息科學研究所)

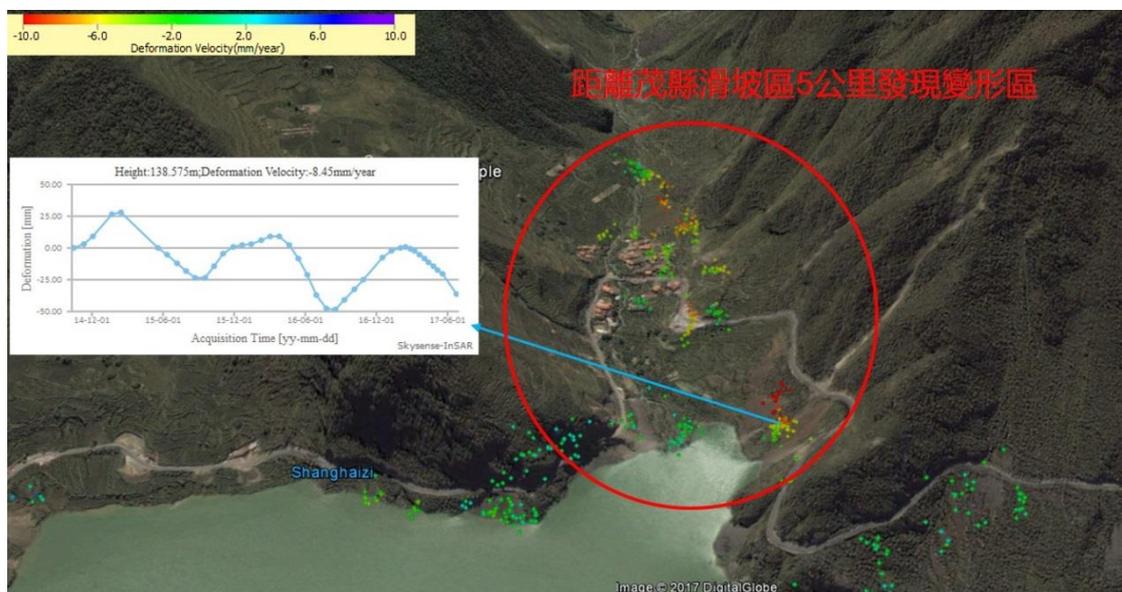
圖 10. 距離茂縣崩塌約五公里處發現變形現象  
(資料來源：香港中文大學與地球信息科學研究所)

危險性，有待後續搭配現地調查或監測，可為災害預警提供更多元的基礎資料與判斷依據。
