## 瓜地馬拉康布雷二村(El Cambray II)崩塌事件分析

呂喬茵、張志新、傅鏗漩

國家災害防救科技中心坡地與洪旱組

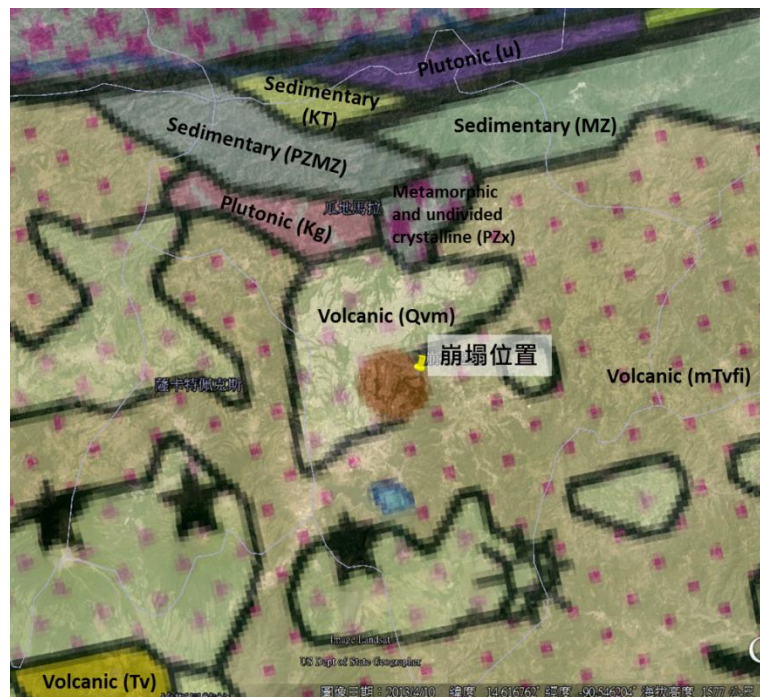
譽，聖卡塔琳娜皮努拉鎮的年平均氣溫在  $19.3^{\circ}$ ，每年 11 月至 4 月為乾季，月降雨量最高只有 2mm，5 月到 10 月則為雨季，月降雨量可達 270mm，年降雨量約 1300mm(圖 2)，雨季期間易於地質脆弱且陡峭的邊坡釀災。康布雷二村位處河谷陡峭邊坡的坡腳之下，屬於坡地災害的高風險區，套疊美國地質調查所(USGS) 1:5M 的地質圖，崩塌區域附近的地層以第三紀中新世與第四紀的火山岩為主 (圖 3)。

圖 3 瓜地馬拉市及其附近區域地質圖

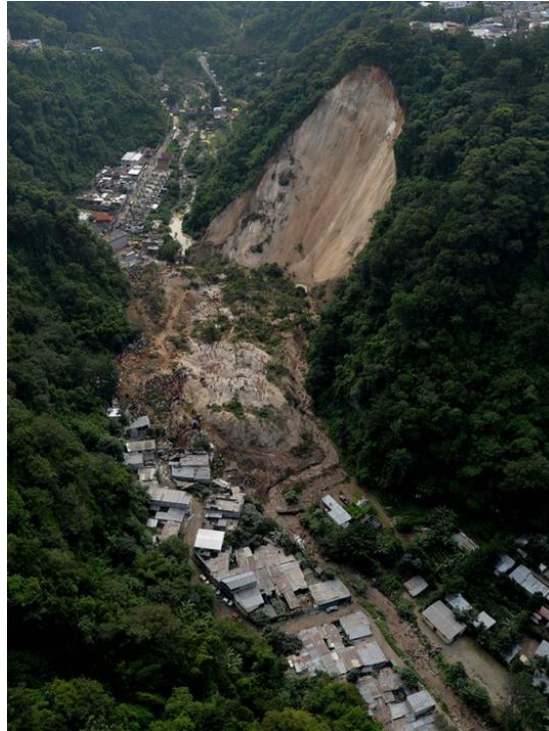
2015 年 10 月 1 日，當地時間晚上 9:30 分，康布雷二村南側邊坡，因連續的大雨引發了崩塌，大量土石夷平部分的村落，覆蓋了 187 戶住家，部分地區被埋在約 15 公尺深的土礫堆下(圖 4)。根據瓜地馬拉的国家減災協調中心(Coordinadora Nacional para la Reducción de Desastres, CONRED)的資料，本中心概估崩塌範圍寬約 100 公尺，長約 110 公尺(圖 5)，CONRED 估計整體受影響區域約 8,300 平方公尺。當局動用了至少 2,250 名救難隊員與大型機具負責搜救與清理土石，也有民眾主動投入事發現場的救援工作，墨西哥亦派出搜救隊到當地協助，許多公司與私人企業也都提供了食物、水和藥物等必需品，但是大雨阻礙了救援行動的進行(圖 6)。事件發生後，當地政府疏散附近約 300 位居民及災民至三個避難處所，原本 CONRED 將當地劃定為橘色警戒，後續因為災害規模嚴重而提升到紅色警戒的緊急狀態(分級如圖 7)，並設置網頁提供搜救狀態、失蹤或收容所居民等相關資訊。10 月 13 日官方宣布救援行動停止，死亡人數達 280 人，約 70 人失蹤，並宣布了附近重建的計畫，以安置目前住在臨時庇護所的人民(AFP, Reuters, CNN, IFRC)。

圖 4 康布雷二村南側邊坡山崩

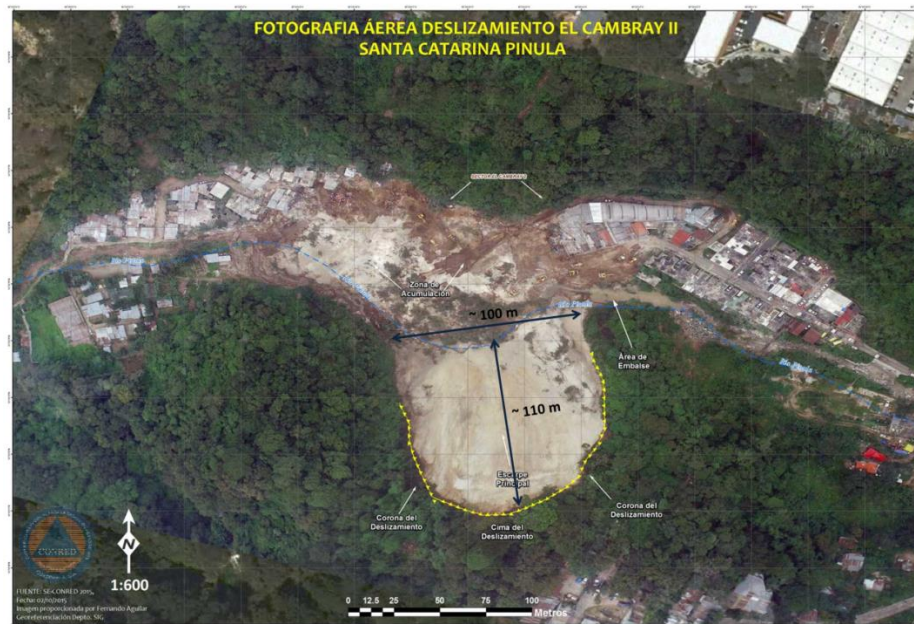
圖 5 康布雷二村山崩崩塌影響範圍

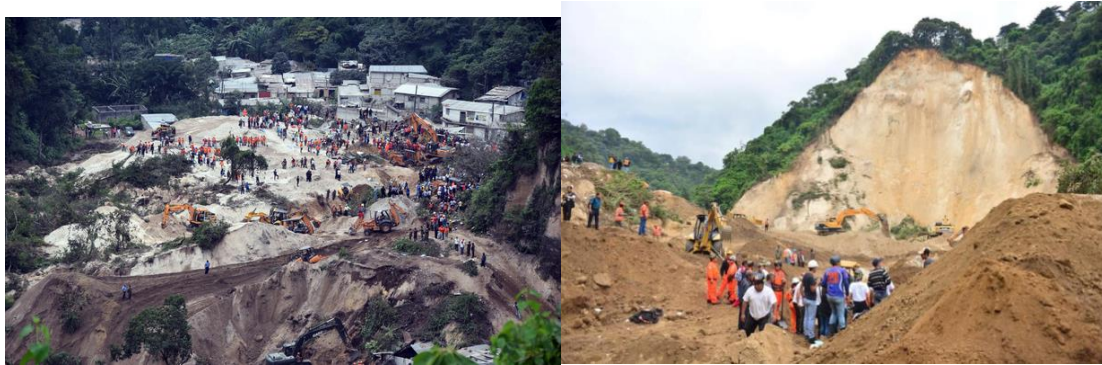
圖 6 康布雷二村山崩後救災情況

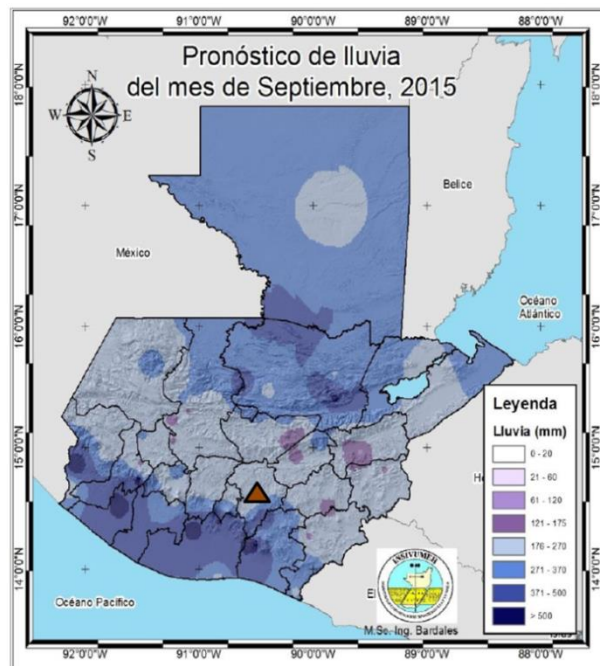
由於雨季的關係，在康布雷二村崩塌事件之前，連日的大雨已經造成瓜地馬拉部分地區有淹水、崩塌的災情傳出。瓜地馬拉地震、火山、氣象、水文國家研究所(INSIVUMEH)所長表示，紀錄顯示崩塌時的土壤溼度高達 90%，連續的豪雨是引發此次瓜地馬拉近十年來最嚴重崩塌災害事件的原因之一。

圖 8 瓜地馬拉 9 月份的雨量預報，三角形為康布雷二村崩塌位置

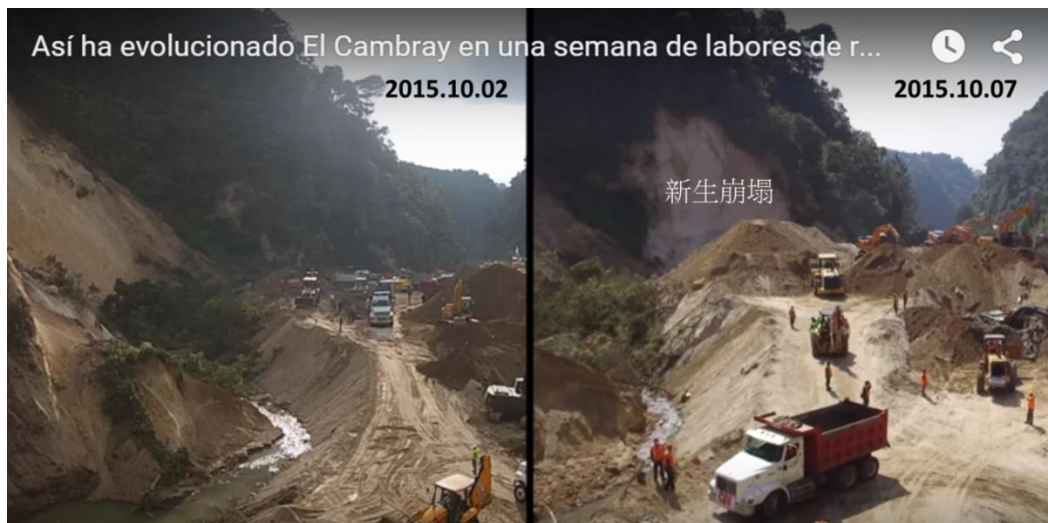
由崩塌的照片可以看到此區邊坡是由脆弱鬆散的地質材料所組成，圖 9 顯示於搜救過程中(10 月 7 日)在主要崩塌旁產生了另一個較小的新生崩塌，推測可能為崩塌的堆積物使河流改道，沖蝕其坡腳所造成(AGU Landslide Blog)，可見此河谷邊坡的地質特性極易因河流的沖刷侵蝕導致坡體不穩定。另外，也可以從 1976 年瓜地馬拉所發生芮氏規模 7.5 大地震造成之崩塌分部(Harp et al., 1981)，看到此河谷地區已有多處發生過崩塌(圖 10)。

圖 9 崩塌搜救過程影片截圖。

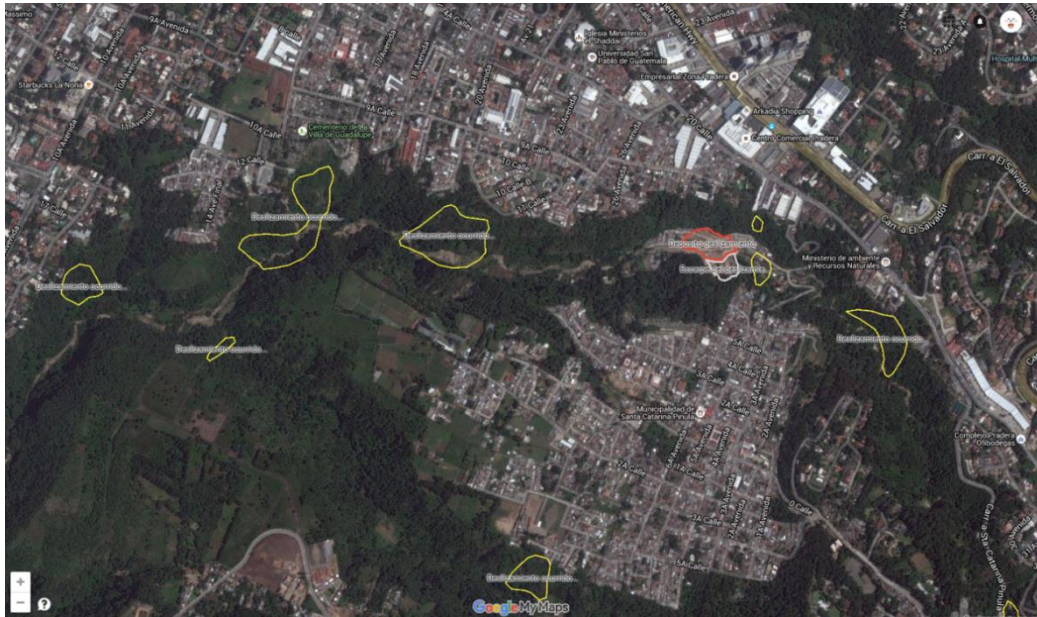
圖 10 紅色與白色線框分別表示此次崩塌與堆積範圍，黃色線框代表

1976 年瓜地馬拉所發生芮氏規模 7.5 大地震造成之崩塌範圍。

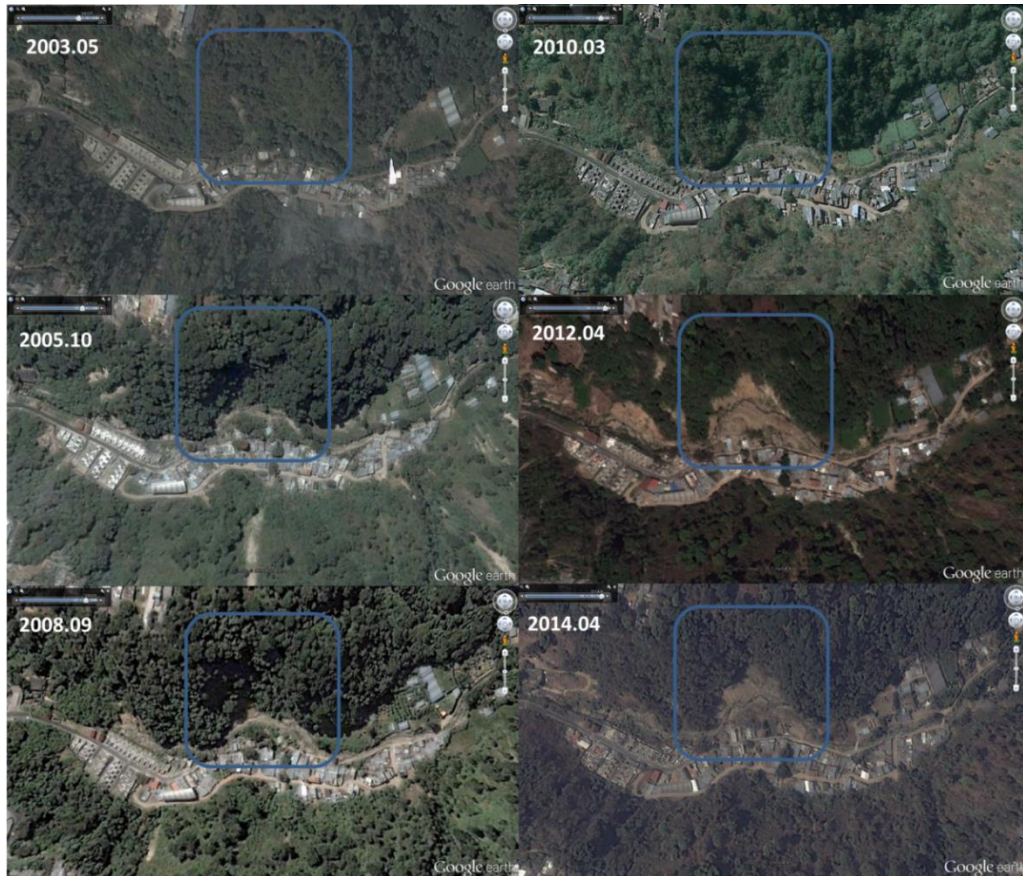
2003 年至 2014 年的歷史影像資料顯示了此邊坡的植被變化(圖 11)。2003 年坡面還算完整，但從 2005 年起，該地區影像開始有土石崩落、塌陷與沖蝕的痕跡，2012 年後邊坡直接裸露，且鄰近邊坡也有多處的崩塌裸露狀況。因此舊崩塌地的復發也是本次災害發生的主因之一。

圖 11 康布雷二村南側邊坡歷史影像資料

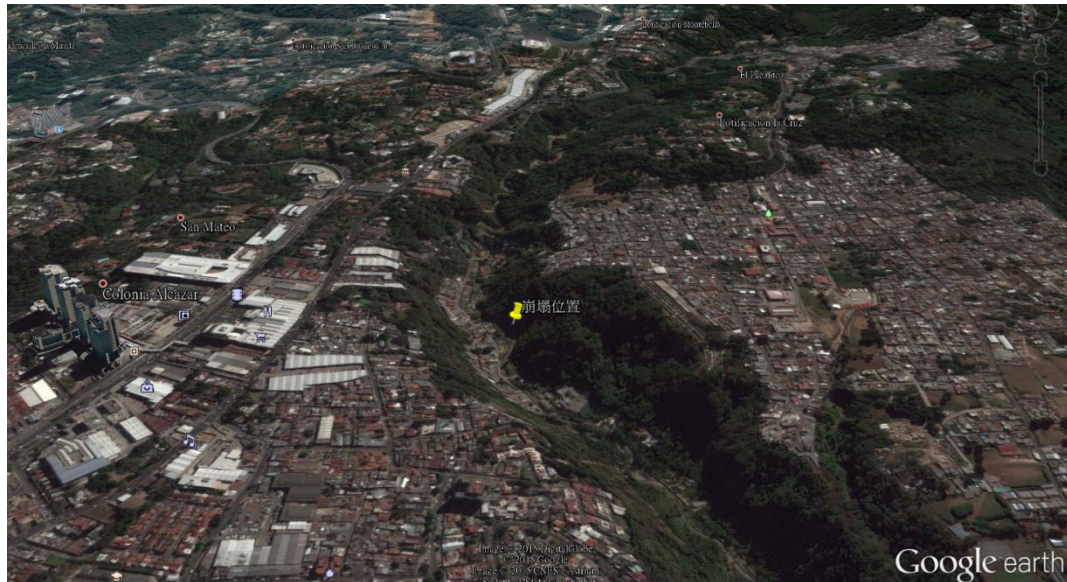
從Google 影像也可以看到該地區的城市發展現況(如圖 12 所示)，康布雷二村位在河川谷地中，而其坡面上方城市的高密度開發亦是相當驚人，居住空間不足，較貧困的民眾只能往近邊坡地區或河谷地居住，從災害畫面可以看出建築物緊鄰坡腳而建設，因此當崩塌災害發生時並沒有任何的緩衝空間，崩塌土方直接堆埋山谷中的建物與民眾，幾乎沒有逃生機會，造成嚴重傷亡。

圖 12 康布雷二村崩塌鄰近城市鳥瞰

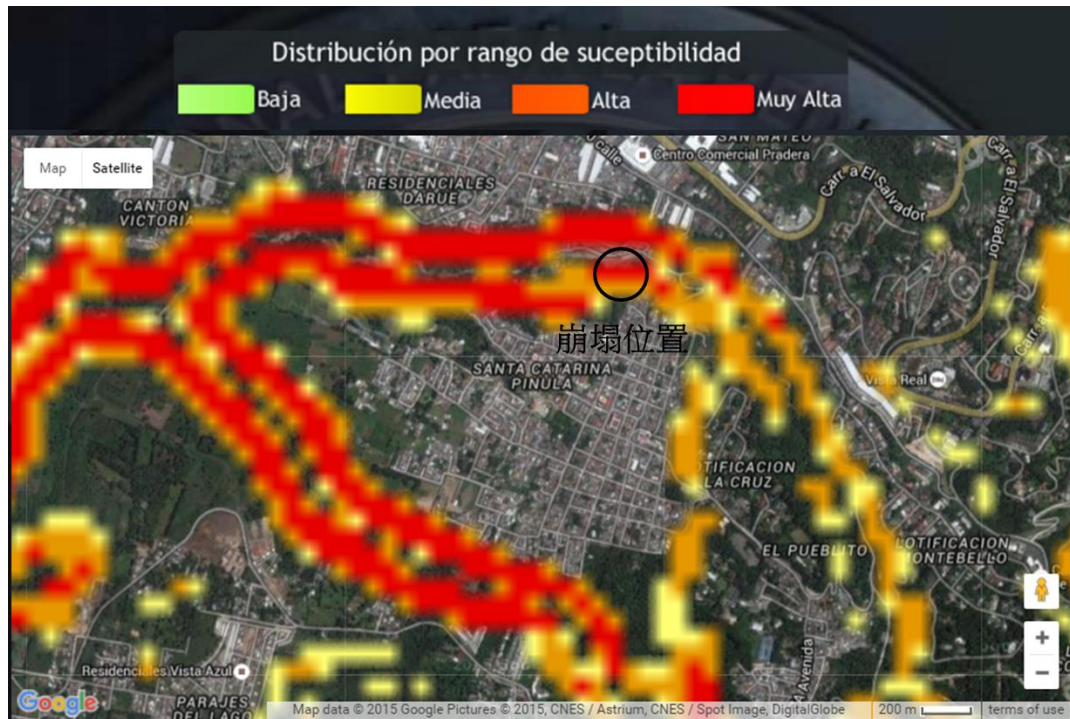
然而，從 2008 年開始，國家減災協調中心(CONRED)已經數次建議居民能搬離此山崩高潛勢的區域(圖 13)，在 2014 年 11 月，瓜地馬拉的国家減災協調中心再次聲明，希望地方政府可以協助居民”立刻”搬離，以降低未來災害發生時的衝擊與損失。但，就像其他曾遭受致命性山崩威脅的中南美洲窮困村落一樣，此區的居民依舊沒有能力或方法能搬離原本的住所(Reuters; BBC)。

圖 13 國家減災協調中心(CONRED)所公布之崩塌潛勢地圖，本次崩塌位於高潛勢地區。(資料來源：CONRED)
