0728 豪雨災害調查彙整報告

坡地與洪旱組

國家災害防救科技中心

報告完成日期：中華民國 114 年 12 月

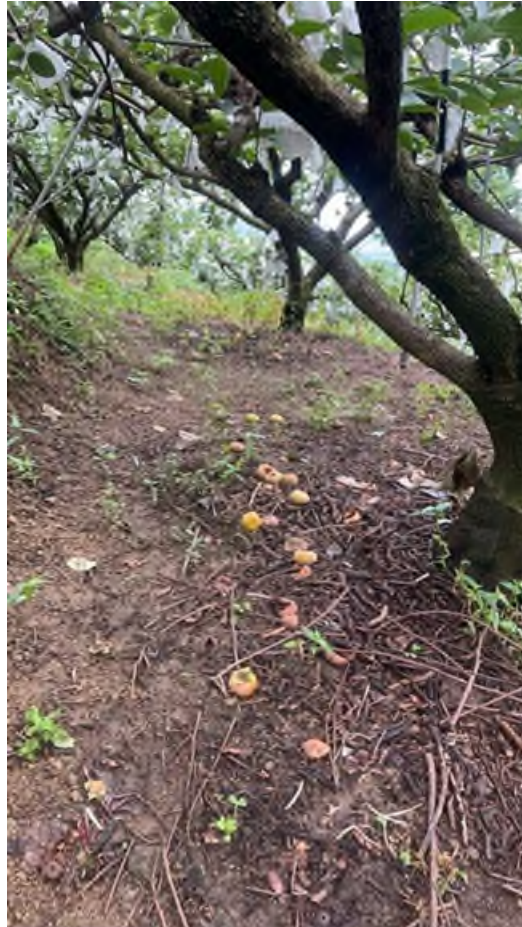
圖 2.4.2、0728 豪雨造成臺中市東勢區柿子落果災情

本次前五大受損農作物的損失統計詳見表 2.4.2，估計損失金額約 3 億 6,162 萬元(含養蜂損失 12 萬元)，農作物損失面積約 3,795 公頃。柿子為主要受損作物，損失面積 577 公頃，損失金額約 6,999 萬元，其次為薑、木瓜、棗子及鳳梨等，由於 0728 豪雨連續或間歇性多日降雨及日照量的不足，造成甜柿發生大量生理落果情形(圖 2.4.2)。另外，畜產損失約 2,253 萬元，漁產損失約 3,390 萬元，以及民間設

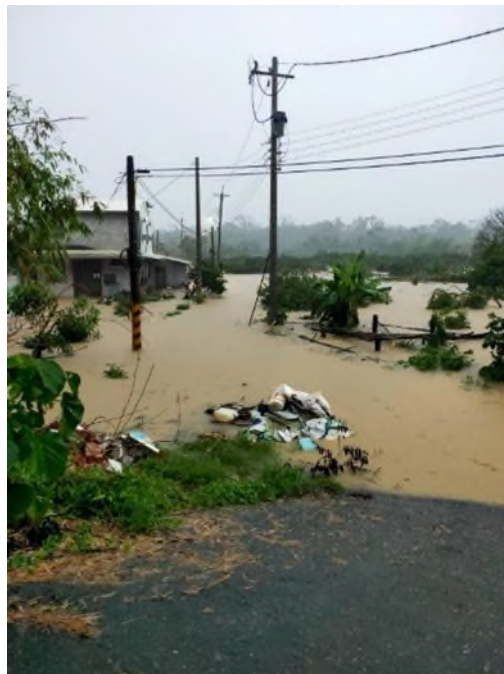
圖 3.1.3、臺南市白河區甘宅受災照片(資料來源：公民回報)

根據白河區甘宅淹水感測器的數據，在28日6時40分測得最高水深達0.735公尺(圖3.1.2)，且淹水情況持續了約3小時後才逐漸消退。甘宅里之所以致災(圖3.1.3)，除了強降雨的直接衝擊外，更因為其位處河谷之中，匯集大量逕流，加上甘宅橋因橋梁底高不足且有漂流木堵塞，嚴重阻礙水流，導致頭前溪溪水暴漲並發生溢淹。此次事件中，頭前溪水位站三度達到河川一級水位警戒(圖3.1.4)，分別在28

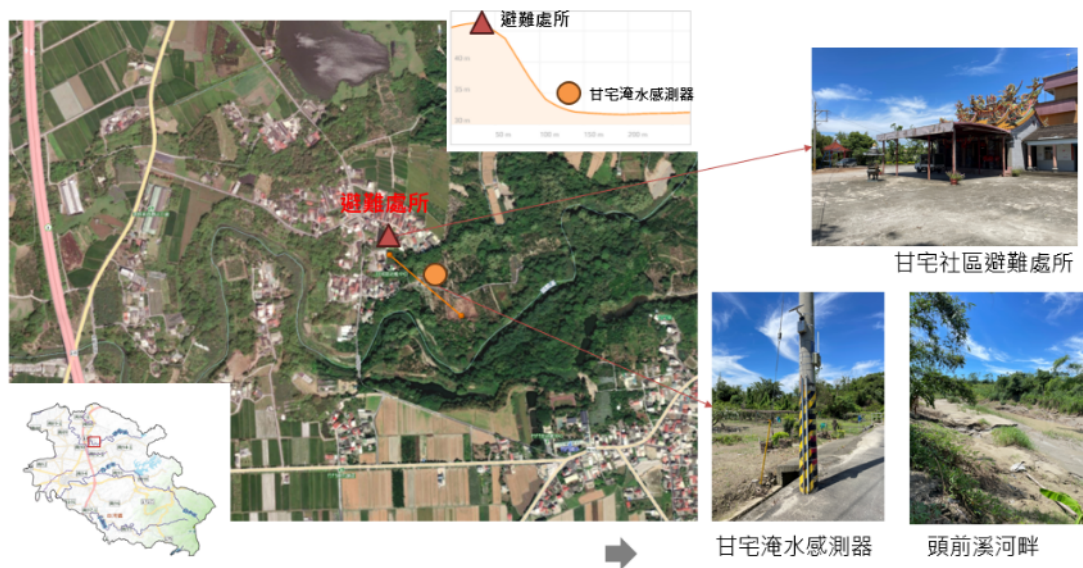
圖 3.1.5、臺南市白河區-甘宅地理位置與勘災照片

災後團隊進行臺南市白河區甘宅現勘，經調查後發現部分住戶居住於頭前溪河畔。此外，根據現地地形剖面與位置圖，甘宅社區避難處所(廟宇)座落於河階地高處，而甘宅淹水感測器則設置於靠近頭前溪河岸的電線桿上。兩地之間存在顯著的地勢落差，高度差距約達 15 公尺。當地民眾描述，當洪水影響住戶約水深及膝時，就將行動不便的年長者往高處遷移至甘宅社區避難處所安置。現勘照片詳細記錄了河階地上的避難空間、河岸邊的感測器設施，以及目前頭前溪河畔的現況(圖 3.1.5)。

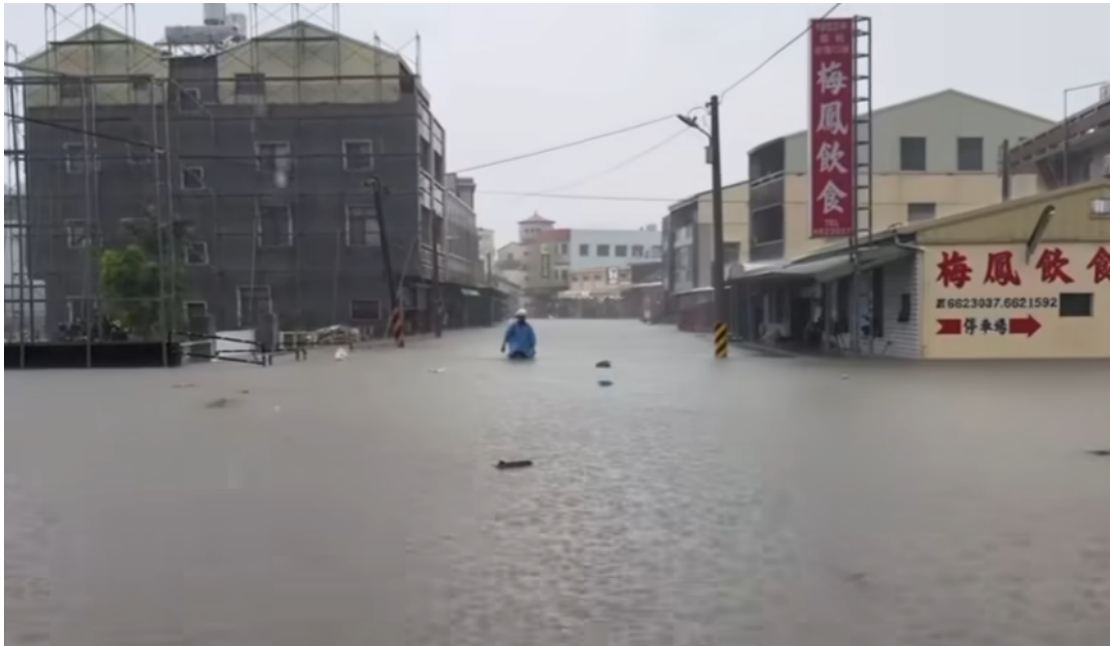
圖 3.1.8、臺南後壁區菁寮受災照片(資料來源：公民回報)

0728 豪雨事件期間，受低壓系統持續影響，臺南後壁地區在 7 月 28 日遭受了極端降雨，24 小時累積雨量高達 423 毫米(圖 3.1.6)。根據後壁雨量站的數據，降雨最劇烈的時段集中在當日 4 時至 10 時，其中 9 時測得的最大時雨量達 80.5 毫米，遠超過一級雨量淹水警戒值的 60 毫米(非整點紀錄更曾在 8 時 30 分測得 98.5 毫米)。由於雨勢強度過大，嚴重超出區域排水設施的設計保護標準(65 毫米/小時)，導致區域排水水位快速上升並發生溢堤。其中災情最嚴重為菁寮中排水沿線，位於菁豐里的仰安堂淹水感測器在 10 時測得水深達 1.01 公尺(圖 3.1.7)。連接菁寮中排的菁寮大排，菁寮老街區也因區排溢流而受災(圖 3.1.8)，社區民宅進水深度約 0.65 公尺。除了菁寮地區外，新

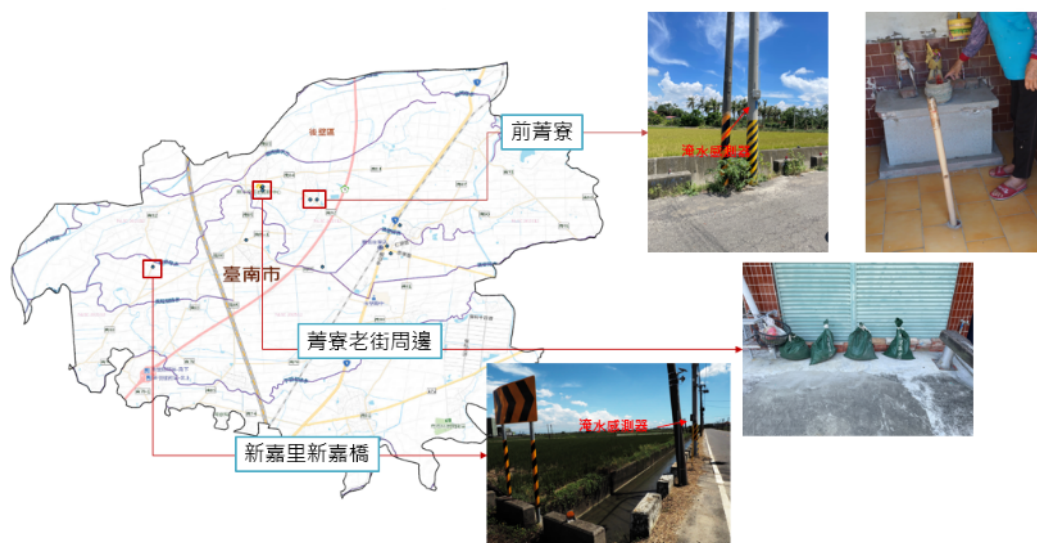
圖 3.1.9、臺南市後壁區地理位置與勘災照片

現勘路徑涵蓋臺南市後壁區內的三處重點區域，分別為前菁寮、菁寮老街周邊以及新嘉里新嘉橋(圖 3.1.9)。在前菁寮與新嘉里新嘉橋區域，現地照片記錄了裝設於電線桿上的淹水感測器設施。這些感測器位置鄰近農田與道路側溝，現勘過程中亦有附近民眾現場指認過往的淹水高度。而在菁寮老街周邊，調查發現民宅門口仍留有區公所發放的沙包，且少數住戶仍將其堆疊於大門口。

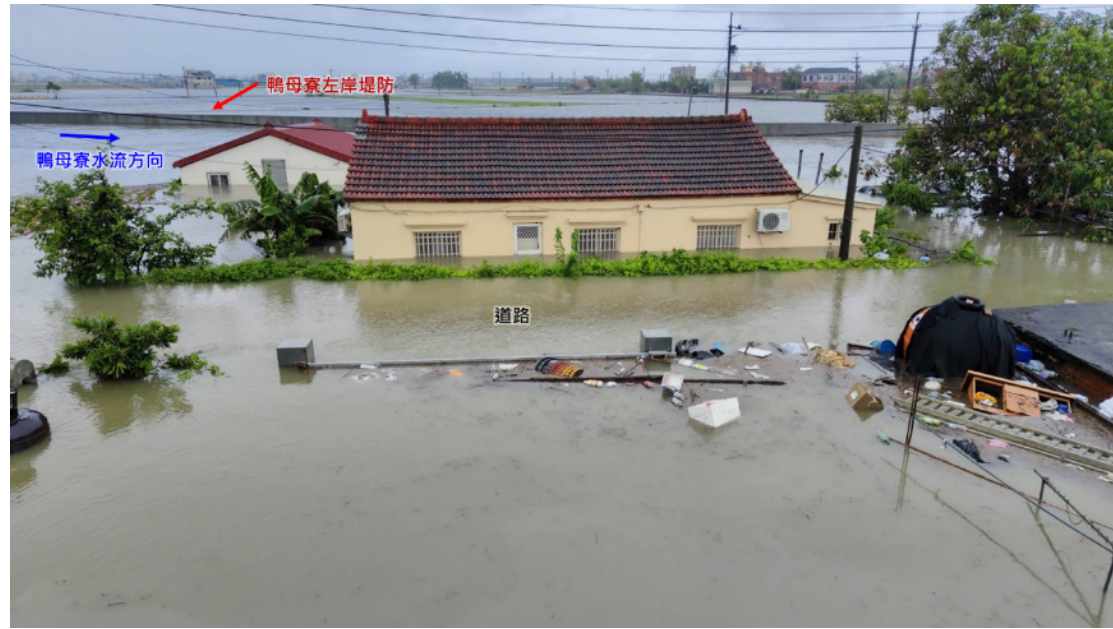
圖 3.1.12、嘉義朴子市鴨母寮排水淹水受災照(民眾授權提供)

在 0728 豪雨事件期間，雙溪口、荷苞嶼和鴨母寮三條主要排水系統皆發生積淹水災害(圖 3.1.11)。其中，鴨母寮排水的災情尤為嚴重(圖 3.1.12)，從清晨 5 時開始積淹，直至 13 時淹水深度達到最高 1.39 公尺，積淹時間持續了約 18 小時。而荷苞嶼排水受豪雨影響導致水位高漲，造成其沿線的區排水因無法順利排出而向低窪地區倒灌積水。新寮里新寮社區的淹水感測器在 28 日 12 時左右測得最高水位 0.55 公尺。匯流至荷苞嶼排水的雙溪口排水，也因下游荷苞嶼水位的高漲產生頂托效應，使得雙溪口排水的主河道水位高漲並溢流河岸，設立於雙溪口大排旁的安福里東石高中淹水感測器在 28 日 13 時測得最高水位 0.68 公尺。

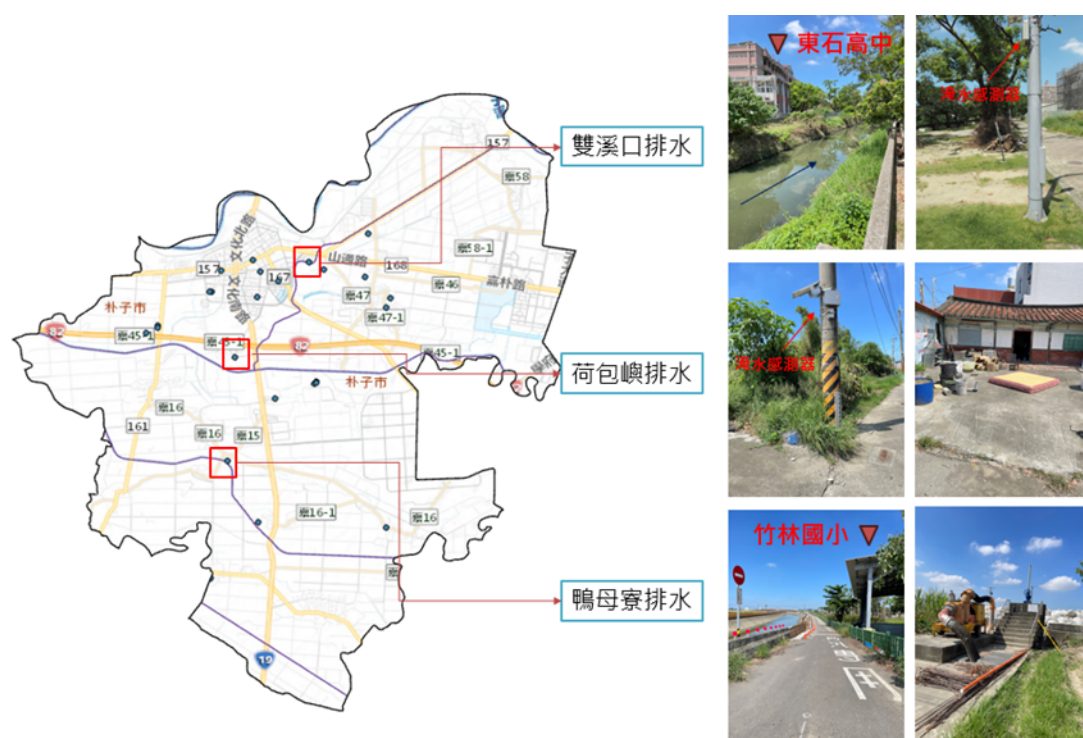
圖 3.1.13、嘉義縣朴子市地理位置與勘災照片

認因排水水位高漲，導致河流溢出右岸，對鄰近住戶造成淹水影響。於荷包嶼區域排水勘查時，民眾多將泡水家具移至前庭或陽台曝曬。而在鴨母寮排水流域方面，現勘重點聚焦於竹林國小周邊河道，現場發現該區域仍佈署有移動式抽水機組與防汛太空包；此外，竹林國小附近的護岸工程仍持續進行施作與維修維護(圖 3.1.13)。

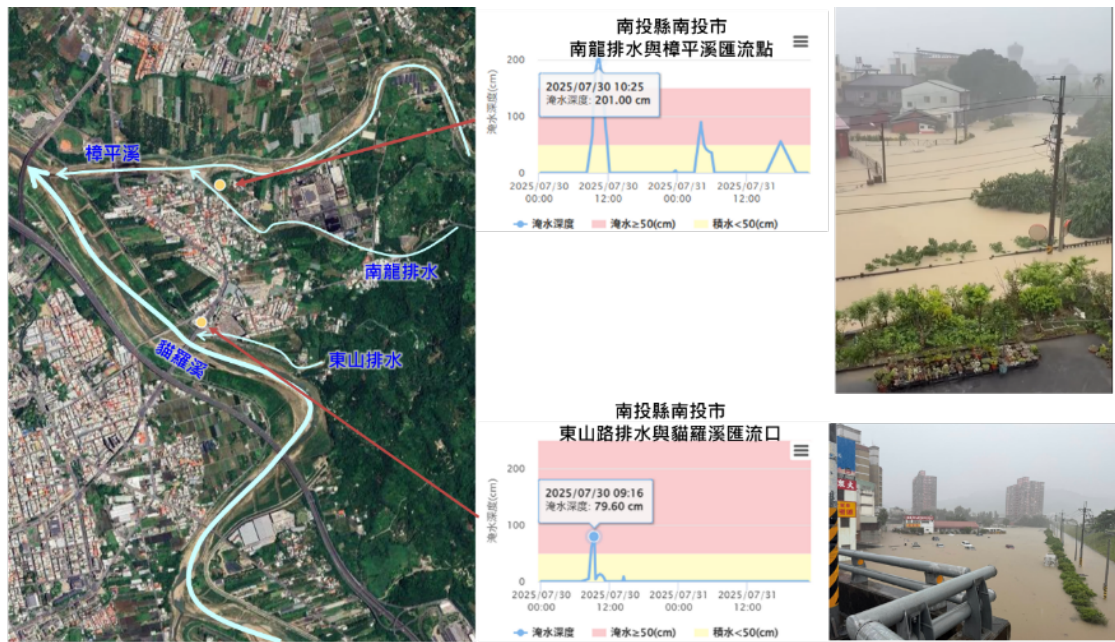
圖 3.1.16、南投縣南投市淹水感測器水位歷線與受災照片

根據資料顯示，南投市主要的兩處淹水地區，皆具備鄰近山區平地、易匯集山區逕流的共通點。第一處是樟平溪與南龍排水的匯流點，因各延時累積雨量大，且南龍排水難以順利匯入水位高漲的樟平溪，而樟平溪又受制於高水位貓羅溪的水位頂托效應，導致周邊低窪地區嚴重積淹。而軍功路沿線的南龍排水暴漲，在 7 月 30 日 10 時 25 分淹水深度曾達 2 公尺，後續並伴隨兩次水深約 0.5 至 1.0 公尺的積水(圖 3.1.16)。

第二處是東山路排水與貓羅溪的匯流點，該處地勢同樣低窪，雖然緊急啟動抽水機加強向貓羅溪排水，但排水系統仍難以宣洩水量，而貓羅溪水位持續高漲，最終造成軍功橋下的駕訓班區域大面積淹水，最高水深約 0.8 公尺(圖 3.1.16)。

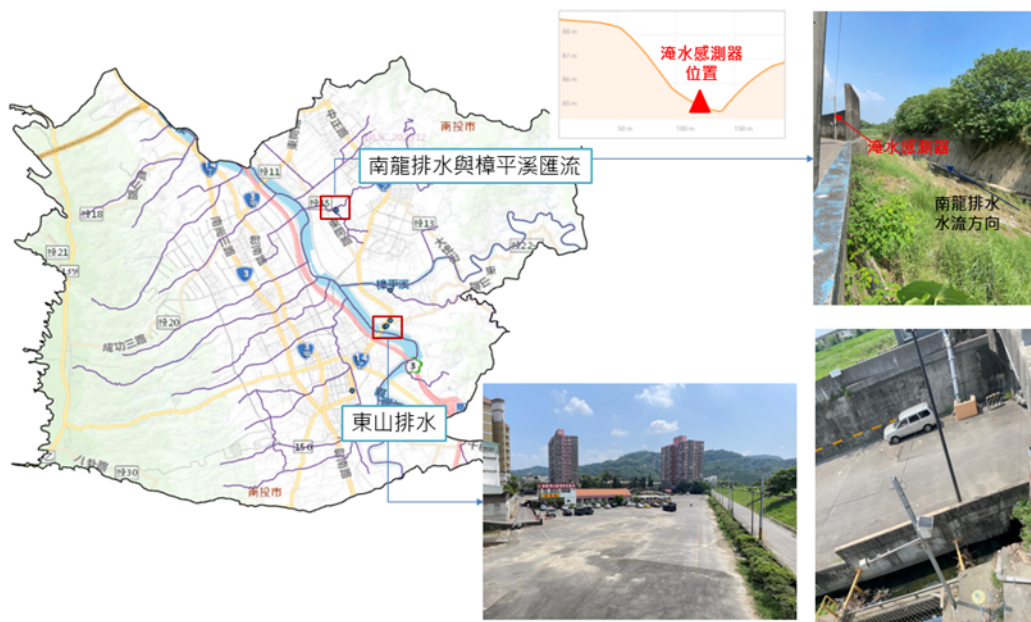
圖 3.1.17、南投縣南投市現勘地理位置與勘災照片

災後現勘南投縣南投市(圖 3.1.17)，淹水感測器設置於南龍排水匯流至樟平溪前之左岸處。根據地形剖面圖分析，該感測器所在位置地勢相對低窪。而在東山排水系統方面，洪水匯集至軍功橋下方之滯洪空間，隨後透過固定式抽水機組，將滯留水量抽排至貓羅溪。

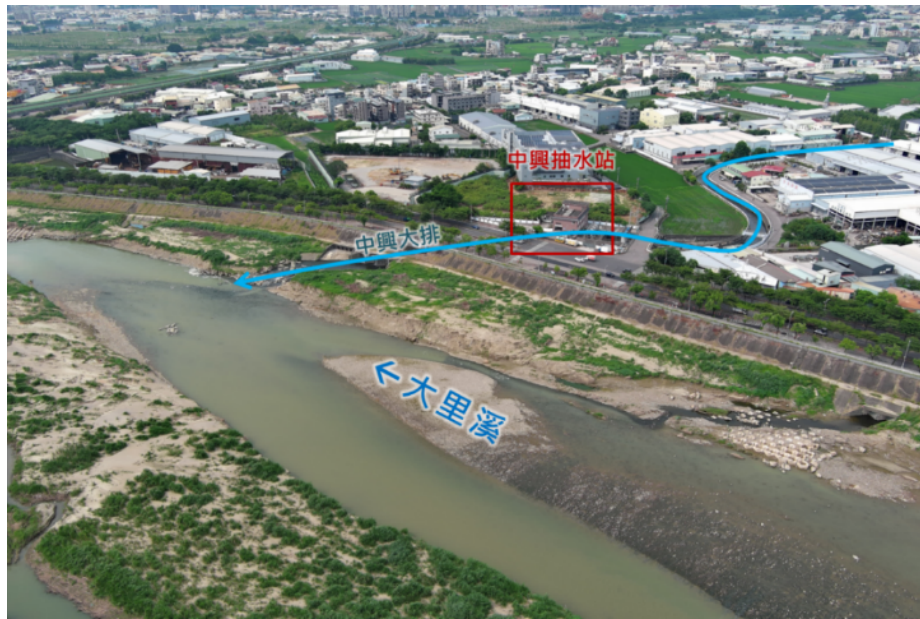
圖 3.1.20、臺中大里區中興大排與大里溪匯流區空拍圖

災害主因推估為該路段沿線地處低窪，強降雨使排水系統難以宣洩；同時，中興大排匯入的大里溪水位高漲(上游大里橋水位在 31 日

約 6 時 30 分已達二級警戒線)(表 2.1.4),阻礙了中興大排的排水效率,即使中興抽水站啟動輔助排洪(圖 3.1.20),整體宣洩效益仍相對不易。

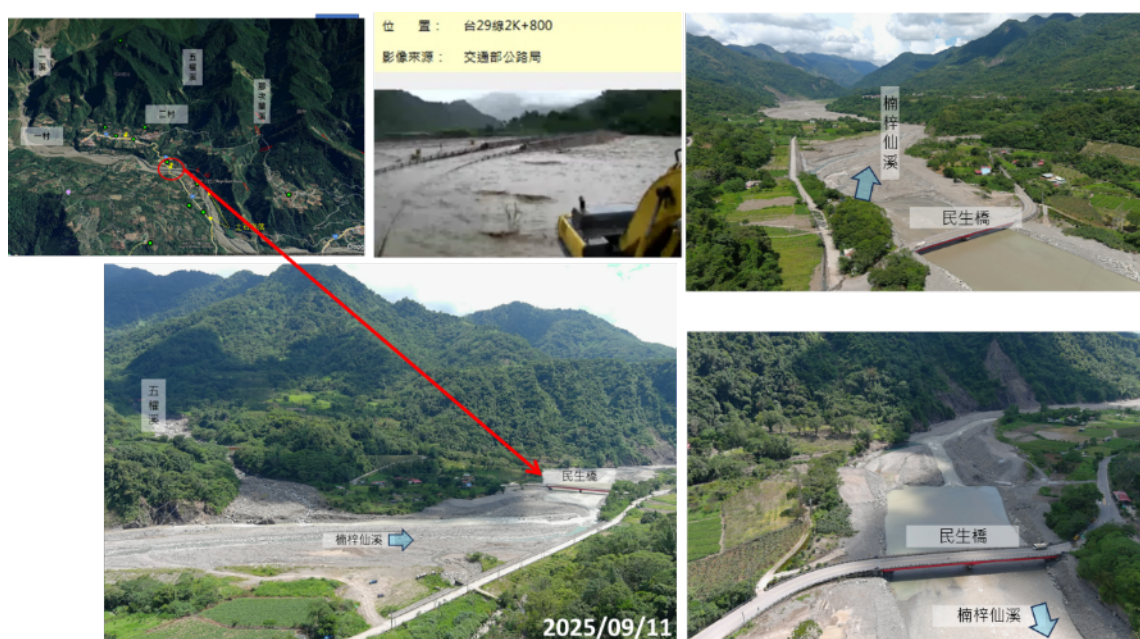
圖 3.2.3、楠梓仙溪淹沒民生大橋 CCTV 與災後空拍現況

根據交通部公路局新聞稿，0728 豪雨對旗山溪流域造成嚴重衝擊，主要以水患為主，當地道路遂實施預防性封閉措施，造成交通中斷，使該區域一度形成交通孤島。其中包括：(1)高雄市那瑪夏地區民生大橋遭洪水淹沒(圖 3.2.3)；(2)台 29 線 4K+300 至 4K+800(三明火路段)受楠梓仙溪沖刷，致使路基沉陷，受損長度約 500 公尺(圖 3.2.4)。

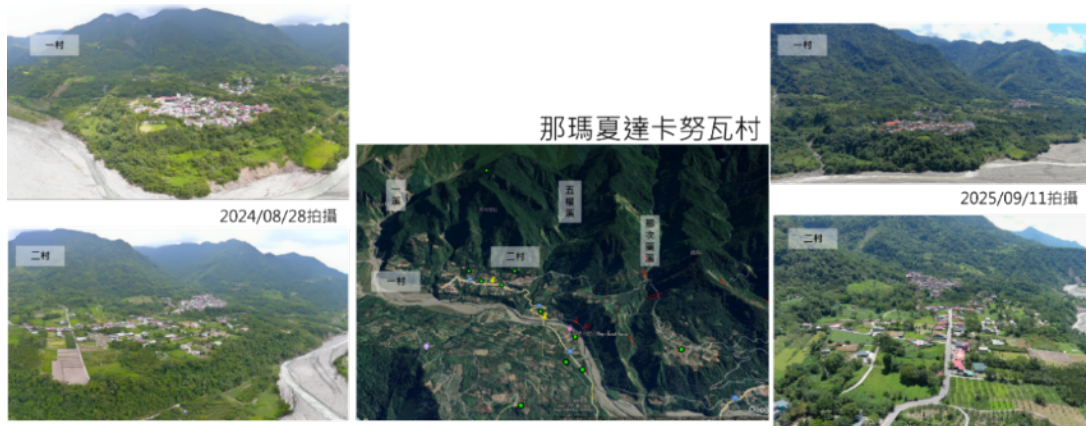
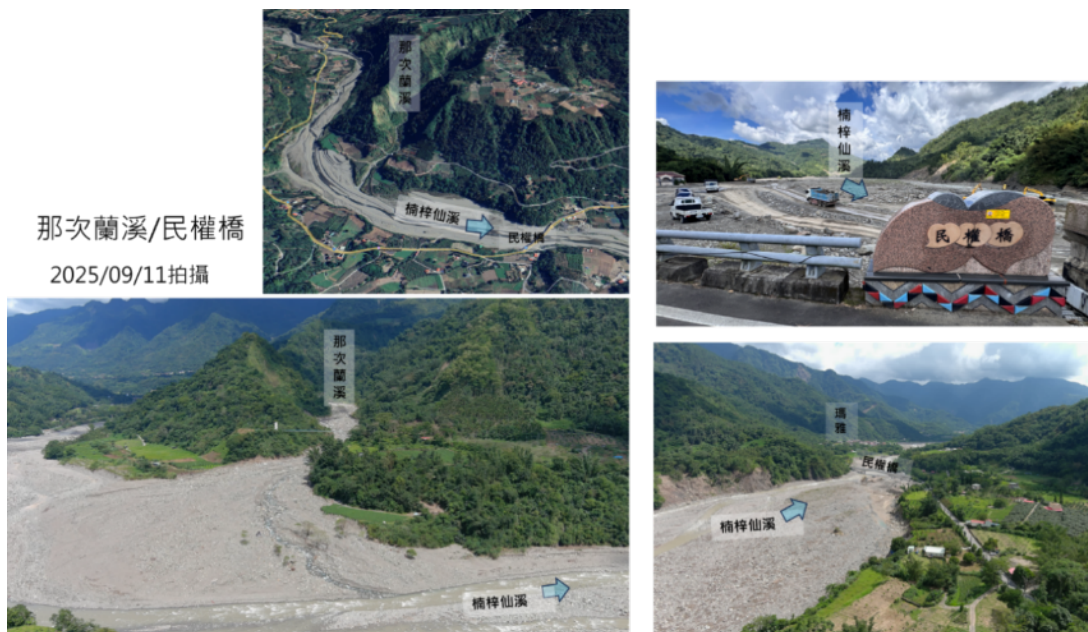
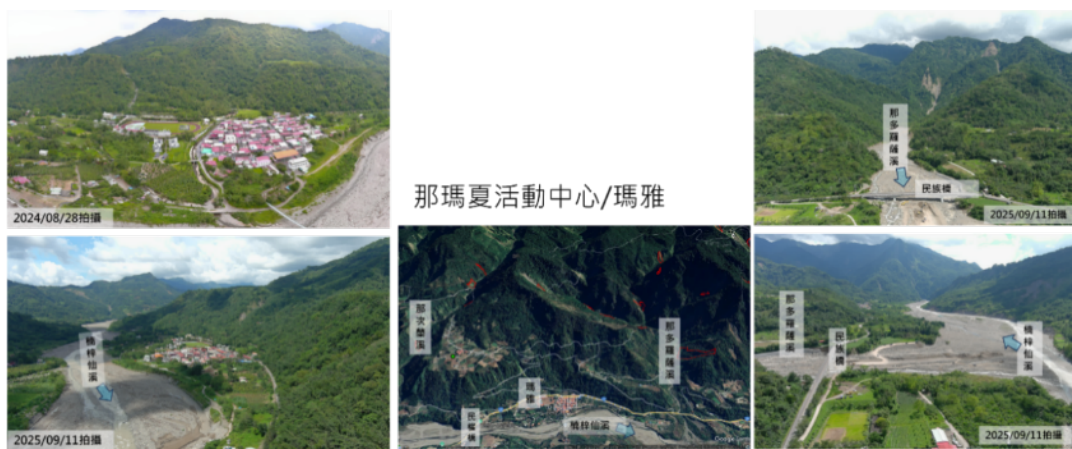
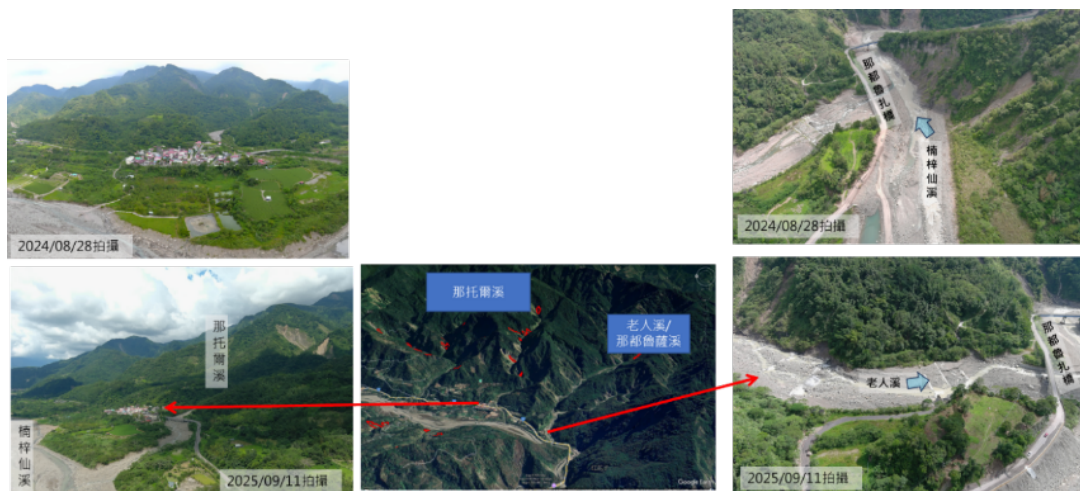
圖 3.2.5、那瑪夏區現場調查狀況(製圖：災防科技中心)

除上述災情外，災防科技中心團隊於 0728 豪雨災後赴高雄市那瑪夏區以及甲仙區進行記錄，圖 3.2.5 為那瑪夏區三村落現地勘查照片，包含台 29 線沿線、達卡努瓦、瑪雅以及南沙魯村聚落與鄰近調查。楠梓仙溪支流之那次蘭溪與那多羅薩溪上游新增較多崩塌地，土石流出形成扇狀堆積推擠旗山溪(楠梓仙溪)流心，造成流路改變。2024 年凱米颱風期間之台 29 臨 11 便道於 0K+150 處(老人溪前路段)約 700 公尺長的路基淘空，而在此次豪雨事件，所幸未有災情再度發生(圖 3.2.5d)所示。

(b)那次蘭溪土石流出扇狀堆積擠壓旗山溪(楠梓仙溪)，以及民權橋疏濬工程

(c)瑪雅村、那多摩薩溪土石流出推擠旗山溪(楠梓仙溪)流心

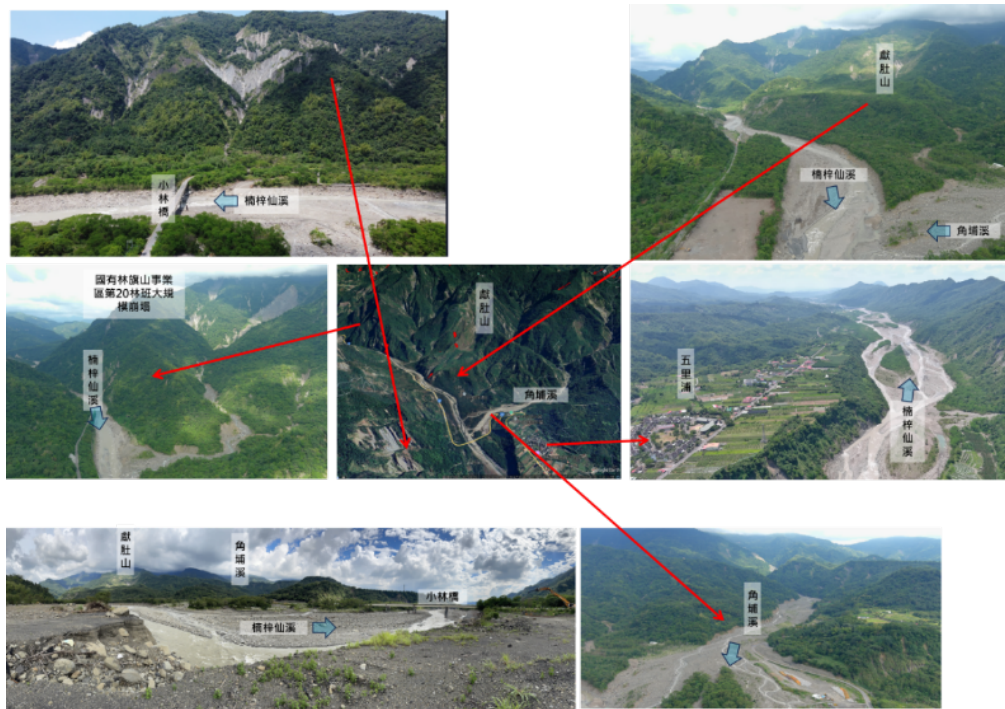
圖 3.2.6、0728 豪雨後，國有林旗山事業區第 20 林班大規模崩塌、楠梓仙溪與角埔溪匯流以及五里埔聚落狀況(製圖：災防科技中心)

此外，2024 年凱米颱風引發國有林旗山事業區第 20 林班大規模崩塌後，於 0728 豪雨事件後觀測到崩塌範圍持續擴大，坡面呈現新鮮裸露狀態，且河床內仍堆積大量土石。角埔溪上游亦新增崩塌區，河床持續呈現明顯土砂淤積情形。根據現場踏勘分析，由於五里埔聚落位於較高之河階地形，是以旗山溪(楠梓仙溪)對該聚落之直接衝擊風險應相對較低，如圖 3.2.6 所示。

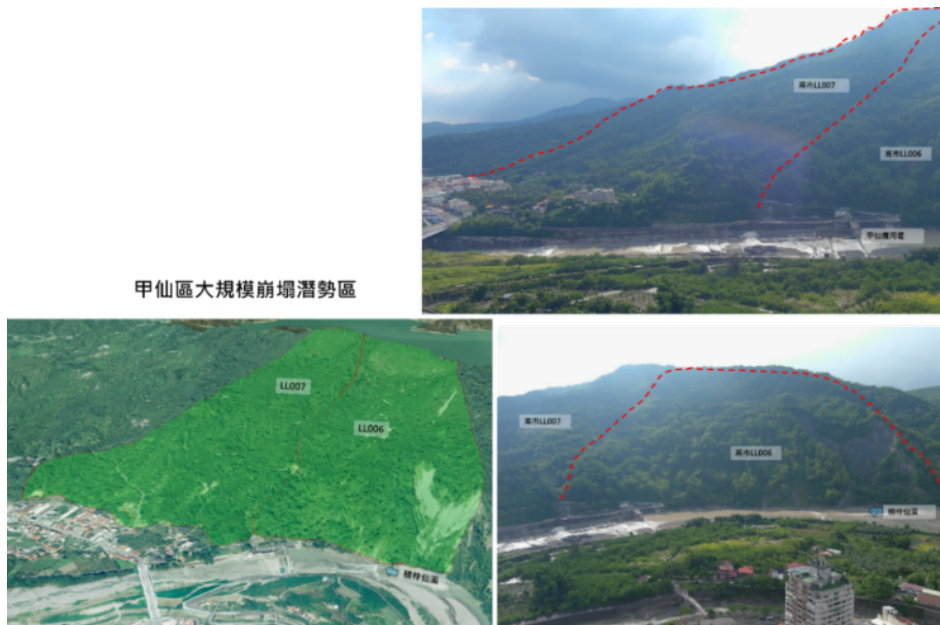
圖 3.2.7、甲仙區高市 LL006 與 LL007 大規模崩塌潛勢區空拍圖(製圖：災防科技中心)

此外，在高雄市甲仙區部分，位於甲仙大橋及甲仙攔河堰附近之大規模崩塌潛勢區(高市 LL006 與高市 LL007)，經 0728 豪雨後之空拍影像判釋，並未發現顯著新增崩塌跡象(如圖 3.2.7)。惟因該地區位處楠梓仙溪攻擊岸，且同時具順向坡地形特性，建議仍須持續監測其坡趾是否出現河岸淘刷或邊坡失穩等致災徵兆。

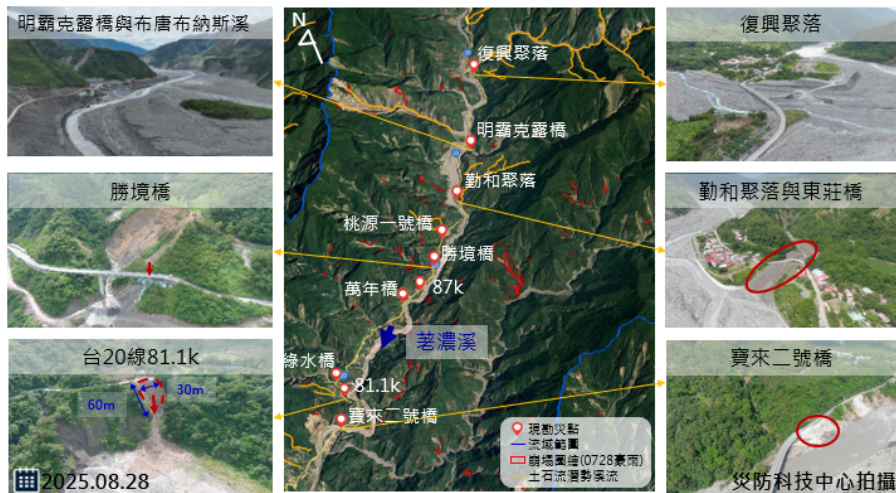
圖 3.2.10、荖濃溪桃源區現勘點位分佈圖

7 月 30 日晚間，台 20 線 81.1k 路段因路基突然崩塌，形成約 30 公尺缺口，造成 1 輛車及 5 名乘客墜落山谷[11]，如圖 3.2.10 左下所

示。由影像可知，崩塌土石堆積於下方河道，崩塌範圍寬約 30 公尺、長約 60 公尺。現場已設置道路警示與防護設施，並以帆布覆蓋崩塌區，以降低降雨入滲，防止路基持續擴大崩落。

在 7 月 30 日晚間至 31 日凌晨間，台 20 線 79k 寶來二號橋引道亦出現約 40 公尺的路基缺口[12]，如圖 3.2.10 右下紅圈處，現場已以混凝土澆灌並布設混凝土異型塊，以防災情持續擴大。

桃源區台 20 線 88K+540 勝境橋亦受此次豪雨影響，邊坡產生滑動，導致 P2 橋墩側移、A2 橋台及大梁受損，詳如圖 3.2.10 左中圖紅色箭頭處。初步處置為 P2 橋墩帽梁支承墊破損暫置油壓千斤頂固定，

並限制 3.5 噸以下車輛通行；10 月 1 日起開放 3.5 噸以上車輛行駛備
災道路[14]。

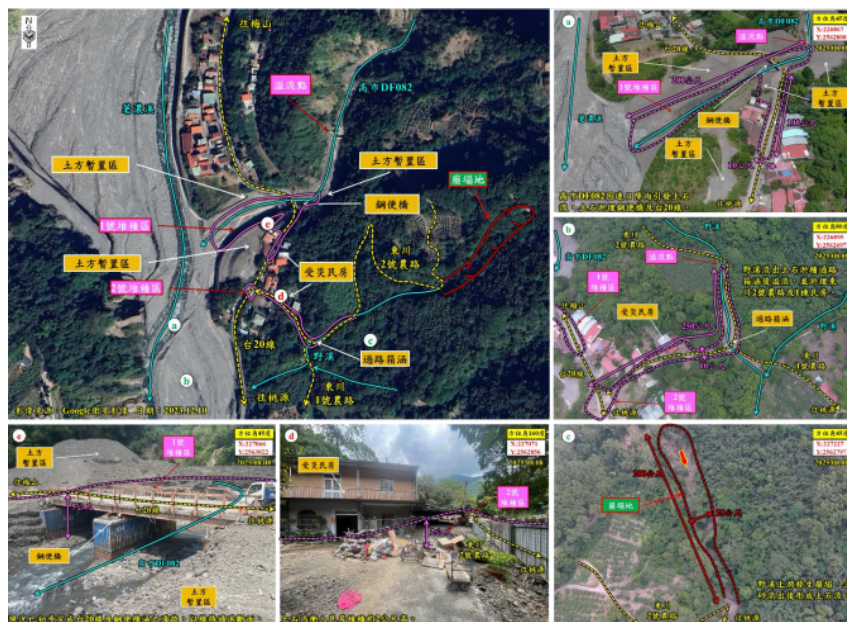
圖 3.2.11、東莊鋼便橋(高市 DF082)受災情形

7 月 31 日 10 時，東莊鋼便橋上游之土石流潛勢溪流(高市 DF082)發生土石流，造成大量土石淤積河道，淤埋鋼便橋並阻斷台 20 線通行。此外，高市 DF082 南側野溪源頭發生崩塌，崩落土石下移後淤滿東川 2 號農路之過路箱涵，進而土石溢流後沖入 1 棟民房[13]，如圖 3.2.11 所示。根據現勘顯示，已初步完成台 20 線及鋼便橋涵之清疏，以維持通洪斷面。

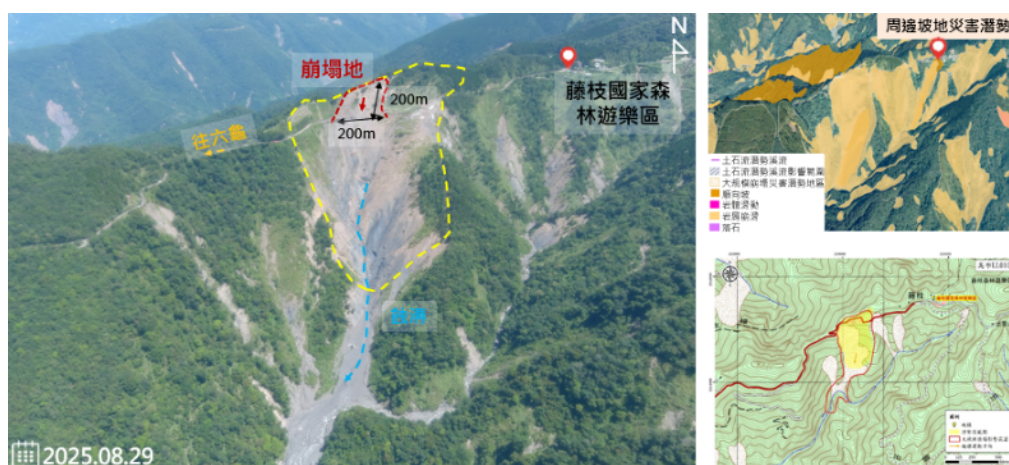
圖 3.2.12、大規模崩塌潛勢區高市 LL010 源頭崩塌(資料來源：農村水保署、3D 災害潛勢地圖；製圖：災防科技中心)

大規模崩塌潛勢區高市 LL010 位於高雄市桃源區寶山里藤枝國家森林遊樂區外，為農村水保署公告之大規模崩塌潛勢區(如圖 3.2.12 右下)，參照災防科技中心 3D 災害潛勢地圖(如圖 3.2.12 右上)可知，其同時具備岩屑崩滑等多重潛在致災特性，顯示其地質災害環境極為敏感。

30 日 20 時，大規模崩塌潛勢區高市 LL010 源頭發生崩塌，造成荖濃溪林道通往藤枝國家森林遊樂區的道路受損約 200 公尺。此次崩塌範圍長、寬均約 200 公尺，其下游邊坡仍可見明顯邊坡裸露與坑溝地形(如圖 3.2.12 左)，顯示未來在強降雨事件下，仍可能發生土石向下游移動或向源侵蝕的風險。

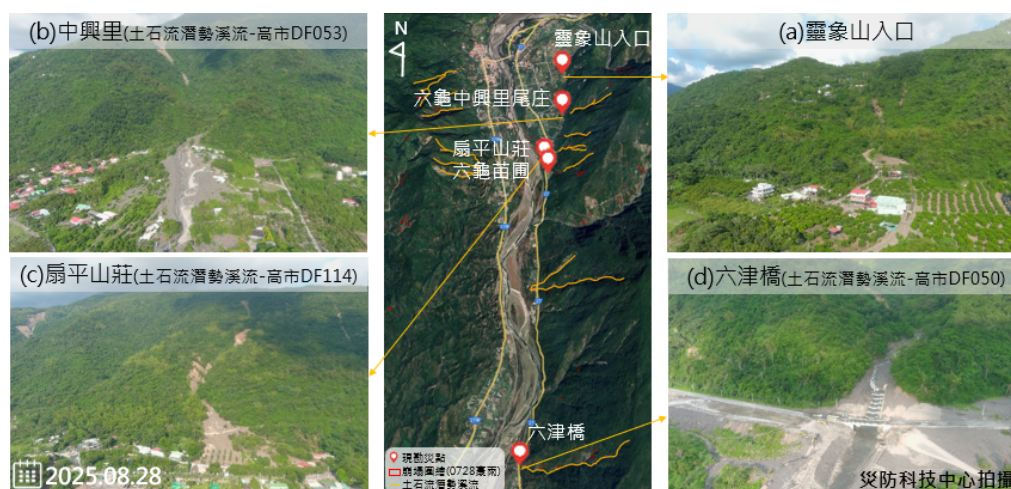
圖 3.2.14、荖濃溪六龜區現勘點位分佈和災害影像(資料來源：農村
水保署；製圖：災防科技中心)

由於 7 月 30 日至 31 日及 8 月 2 日至 8 月 3 日間的兩波強降雨最為劇烈，對六龜區造成了多起災情。如圖 3.2.14 所示，災情自北起在靈象山入口、中興里、扇平山莊、六龜苗圃，以及六津橋等地，發生

8 月 2 日靈象山入口道路發生邊坡崩塌(如圖 3.2.14 右上與圖 3.2.15 左上)，崩落土石堆積於道路，並因山區逕流造成多處路基淘空。崩塌土石除堆積於坡趾外，亦隨洪水移動至下游農地，農地淤埋面積約 1,500 平方公尺[15]。此崩塌地範圍約長 50 公尺，寬約 15 公尺。比對災防科技中心 3D 災害潛勢地圖(如圖 3.2.15 右上)，該區域並無坡地災害潛勢區，研判為連日豪雨造成坡面失穩而引發的崩塌事件。

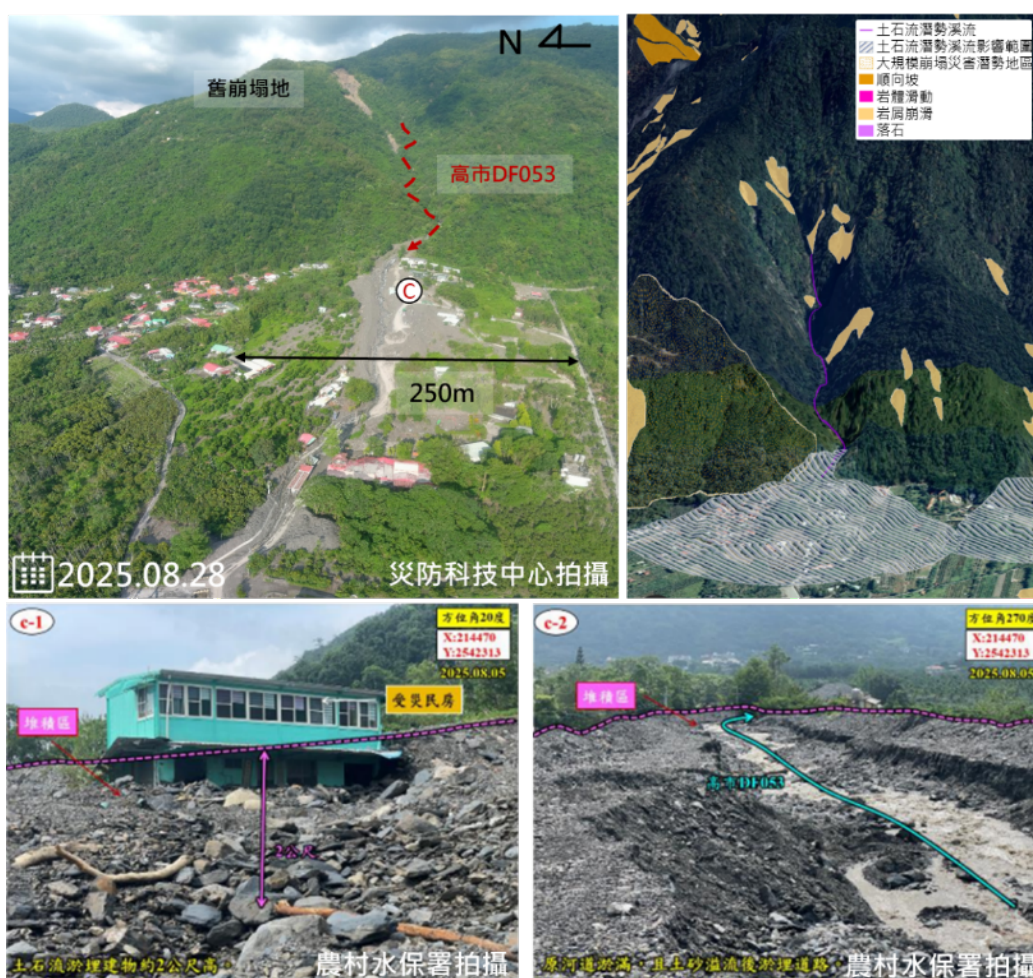
圖 3.2.16、土石流潛勢溪流(高市 DF053)災害影像與(左上)與災害潛勢(右上)與災害地面照片(下)(資料來源：農村水保署[18]、3D 災害潛勢地圖；製圖：災防科技中心)

參考災防科技中心 3D 災害潛勢地圖(如圖 3.2.16 右上)，位於六龜區中興里尾庄後山邊坡除了有土石流潛勢溪流(高市 DF053)外，亦具有岩屑崩滑等潛在災害特性。該土石流潛勢溪流於 2024 年凱米颱風期間，源頭既有崩塌地曾發生擴大並引發土石流災害；於本次 0728 豪雨所帶來的連日強降雨影響下，再度發生土石流事件。

與 2024 年災後情形相比，本次事件中既有崩塌地未見明顯擴展，推測主要土石來源為裸露邊坡及河道內鬆散土石，受逕流沖刷後隨水下移。土石流溢流後，大量土石堆積於下游區域(如圖 3.2.16 左上)，造成 12 棟建物、農地及道路遭受淤埋，部分道路側溝亦因受沖刷受損[18]。本次土石溢流影響範圍寬度約 250 公尺，長度約 600 公尺，

受災建築最大淤埋深度約達 2 公尺(如圖 3.2.16 下)。相較於 2024 年事件，其影響長度相近，惟平均影響寬度由約 100 公尺擴大至 250 公尺，堆積深度亦由約 0.5 公尺增加至約 2 公尺，致本次受淤埋建築數量增加。

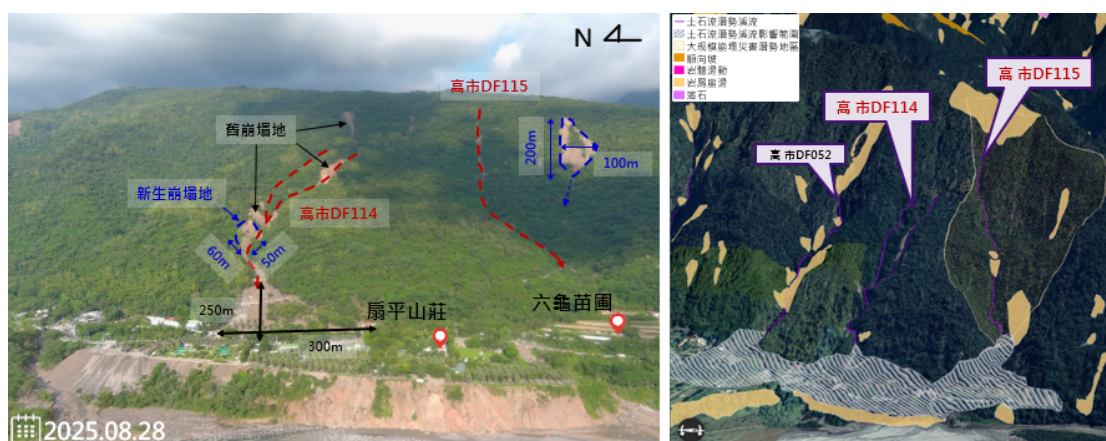
(a) 扇平山莊與六龜苗圃災害影像(左)與災害潛勢(右)

六龜苗圃(高市 DF115)亦因 0728 毫雨帶來之連日降雨，造成邊坡產生新生崩塌(如圖 3.2.17(a))，該區下游(即苗圃後方)河道並未出現大量淤積，研判崩塌土石仍堆積於邊坡或扇平林道至苗圃間[17]。本次新生崩塌地範圍長約 200 公尺，寬約 100 公尺。

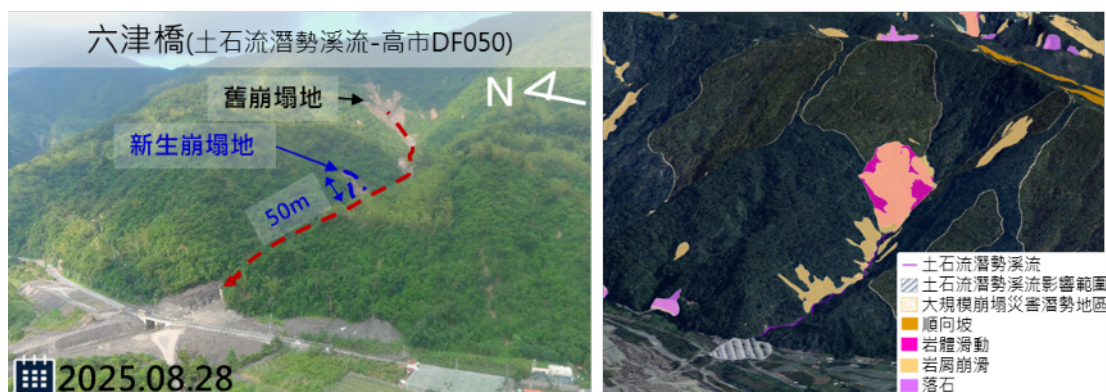
(b) 六津橋災害影像(左)與災害潛勢(右)

位於六龜區的六津橋(高市 DF050)受 0728 毫雨所致之連日降雨影響，集水區發生新生崩塌，同時既有崩塌地與河道亦有大量土石流出，7 月 30 日及 8 月 3 日並引發土石流。如圖 3.2.17(b)左圖示，土石於六津橋上游溢流後，淤積六津橋及台 27 線路段。新生崩塌範圍約長 50 公尺，寬約 40 公尺。本次土石溢流影響範圍最大寬度約 200 公尺，長度約 300 公尺，平均堆積深度 5 公尺，與 2024 年事件相比，堆積範圍長從 200 公尺提升至 300 公尺。

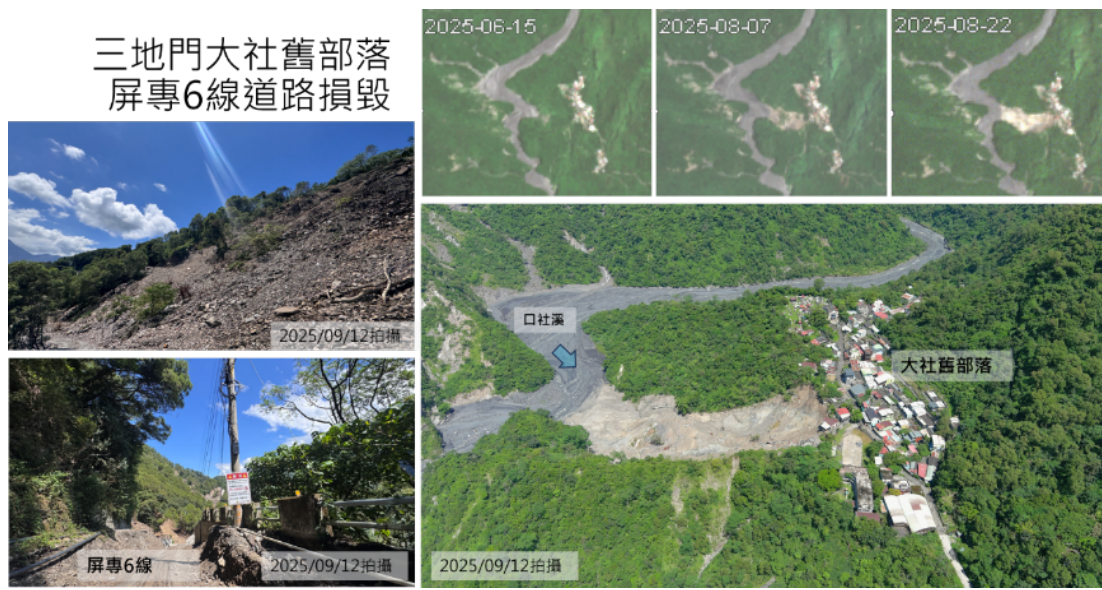
圖 3.2.21、三地門鄉大社舊部落與通往聚落之屏專 6 線現地調查圖(衛星資料來源：Sentinel-2)(製圖：災防科技中心)

災防科技中心團隊於 0728 豪雨後，9 月 12 日前往三地門鄉大社村進行現地紀錄與災點調查，相關空拍成果如圖 3.2.21 所示。除舊大社聚落下方邊坡出現大規模崩塌外，前往聚落的屏專 6 線(全長約 5.4 公里)亦於本次豪雨中幾乎全線受損。道路多處遭土石擠壓、邊坡滑動與路基淘空，其中一段邊坡滑動造成道路高程落差約 10 公尺，致使道路完全中斷。現勘時觀測到，道路因坡度陡峭與路基破壞嚴重，沿線仍見路基裂縫擴大、電桿倒塌及排水系統阻塞等情形，交通功能大幅損失，對原鄉撤離、物資補給及災後應變造成重大影響。

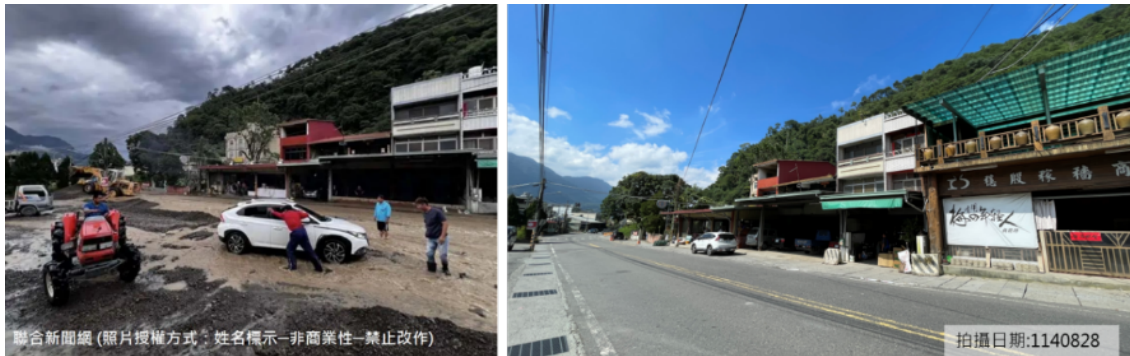
圖 3.2.28、災前影像與受災影像比對圖

7 月 31 日白天，土石流潛勢溪流-投縣 DF187 發生土石流，土石流出覆蓋台 21 線部分路段及影響附近住戶，堆積範圍長約 140 公尺，寬度約 10 公尺，面積約 1,400 平方公尺，平均堆積深度約 0.3 公尺，堆積土方量約 420 立方公尺。如圖 3.2.28 所示。

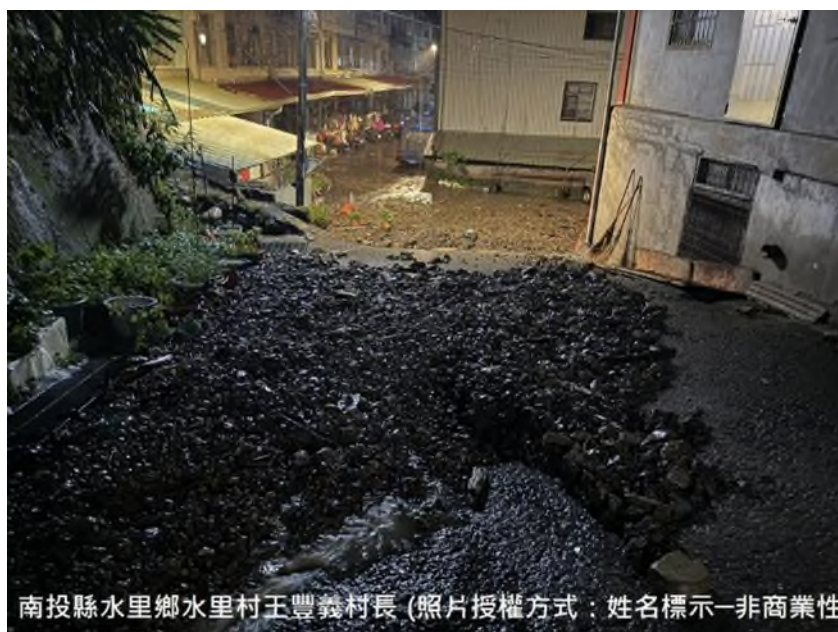
圖 3.2.30、水里一路邊坡崩塌狀況(資料來源：水里村村長)

114 年 07 月 31 日凌晨 1 時，南投縣水里鄉水里村降下大雨，水里一路 31 巷 17 弄與水里一路 6 巷 18 弄間爆發土石流，巷道間積滿土石、部份住宅浸水。豪雨影響期間，水里村之累積雨量達 800 毫米如圖 3.2.29，崩塌土石沿道路順流而下如圖 3.2.30，並沿著水里一路向下溢流。
