丹娜絲與薇帕颱風災害調查彙整報告

坡地與洪旱組

國家災害防救科技中心

報告完成日期：中華民國 114 年 12 月

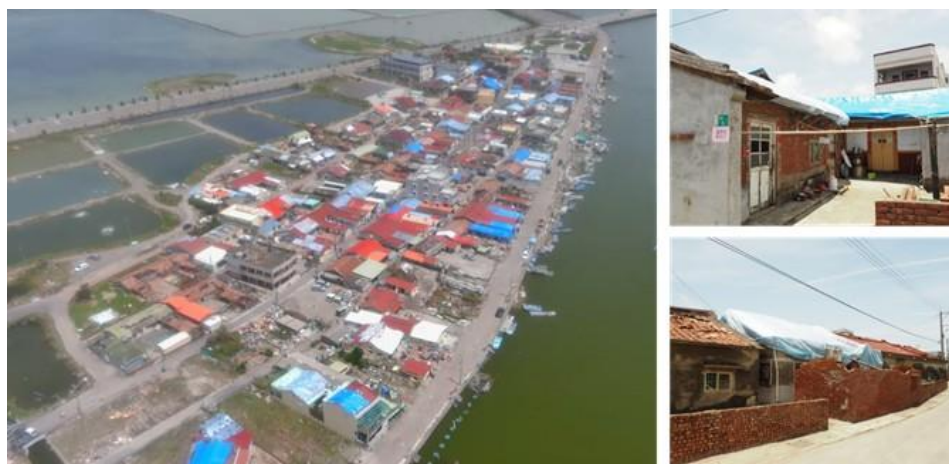
圖 2.3.2、臺南市七股區西寮里於災後一周的空拍影像

本次災損以老舊房屋受創最為嚴重，主因包括：從臺灣西部登陸的颱風較為罕見、西部地區老舊建物保存數量多，以及本次颱風強陣風破壞力極強，最終導致大量老屋受損。根據為臺南市七股區西寮里

於災後一周的空拍影像(圖 2.3.2)，可見多處房舍已被覆蓋藍色帆布，為屋頂遭強風摧毀所致。

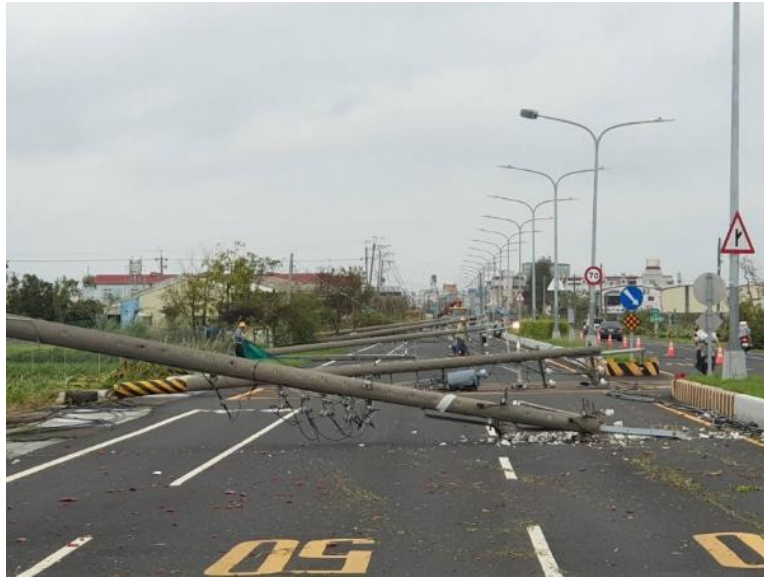
圖 2.3.4、丹娜絲颱風重創嘉南平原，使電桿整排倒斷

根據丹娜絲颱風災害應變處置報告統計[4]，颱風期間全國曾停水戶數為 7 萬 3,487 戶；在電力系統方面，颱風自西部嘉義登陸後，強烈風勢對嘉南平原造成嚴重破壞，其中以臺南與嘉義地區受創最為嚴重，詳細縣市停電分布情形如圖 2.3.3 所示。全國曾停電用戶數逾 98 萬戶，並造成全國電桿倒斷數量達近 2,500 支，部分區域出現電桿整排倒斷的情形，迫使台電在短時間內需重建大量電桿，對人力物力調度形成極大挑戰(圖 2.3.4)[5]；在電信系統方面，受颱風強風影響，總計 1,341 座基地臺故障，市話服務中斷總計 1 萬 2,541 戶，對通訊系統穩定性與民生需求造成影響。

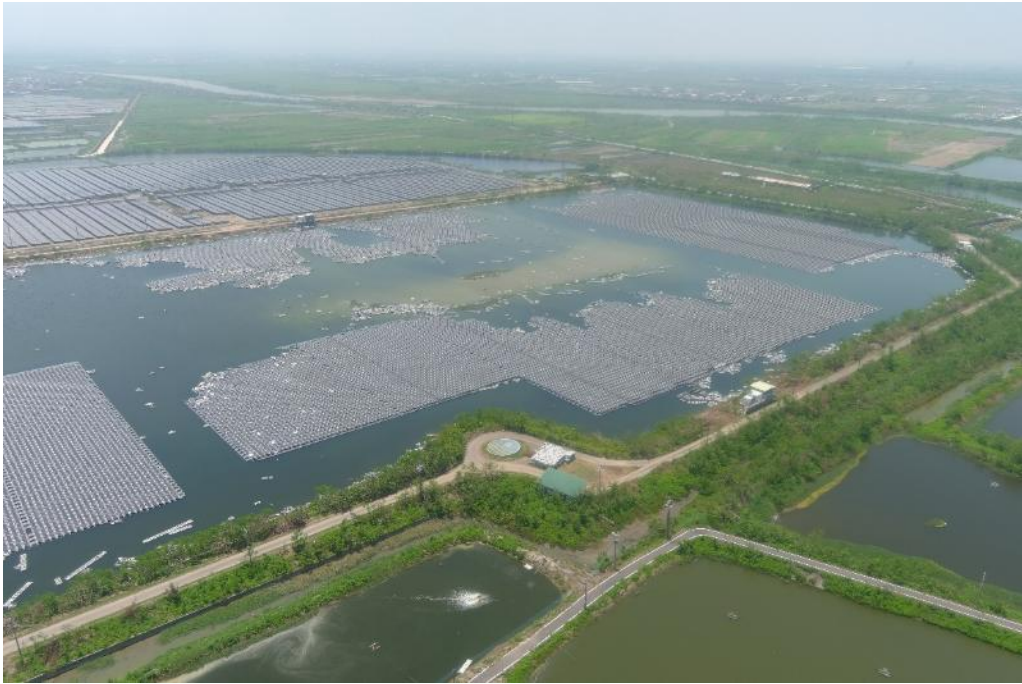
圖 2.3.5、嘉義縣布袋鎮新塭滯洪池光電板受損照片

根據丹娜絲颱風災害應變處置報告第 19 報資料顯示，在光電產業方面共有 40 處案場受到災害影響。依場址類型區分，分別為大型水面型 4 案、大型地面型案場 1 案、較小光電業案場 25 案，以及非電業案場 10 案。其中大型水面型案場皆位於嘉義地區，分別為嘉義新塭滯洪池(圖 2.3.5)、嘉義新庄滯洪池、嘉義貴舍滯洪池、嘉義荷包嶼滯洪池等 4 處，合計災損容量約 47MW。

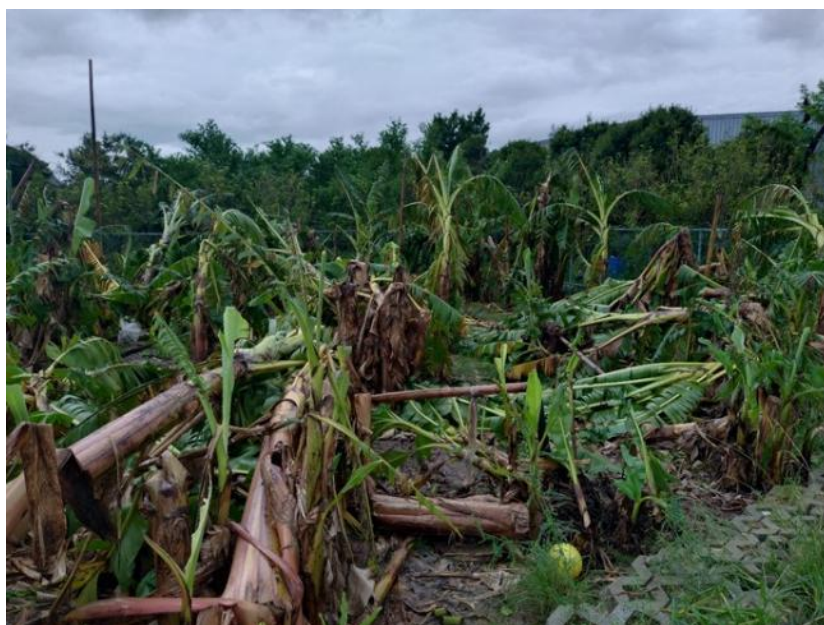
圖 2.4.2、丹娜絲颱風造成嘉義縣香蕉倒伏受損(資料來源：災防科技中心)

公頃，受損作物主要是香蕉，受損面積 2,178 公頃，損失金額 2 億 3,378 萬元，其次為文旦柚、芭樂、竹筍及柳橙等。圖 2.4.2 及圖 2.4.3 分別為嘉義縣香蕉受損及臺南市文旦柚這次的受損情況。

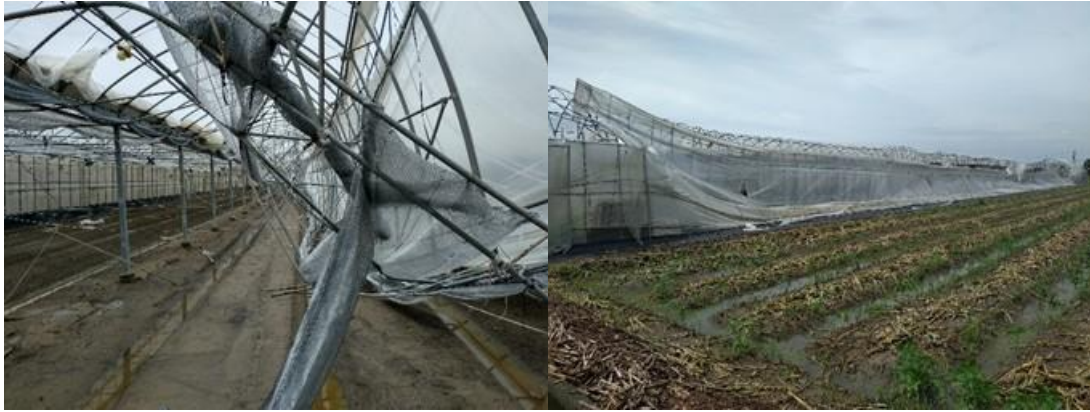
圖 2.4.4、丹娜絲颱風造成嘉義縣農業設施結構變形毀損(資料來源：災防科技中心)

強風造成少見嘉南地區大面積農業設施災情，銹管結構因強風而受損變形，設施透明塑膠布、遮光網也發生破損，強風亦灌入溫室設施內部生產區域範圍，造成作物及農業資材的損失(圖 2.4.4)。

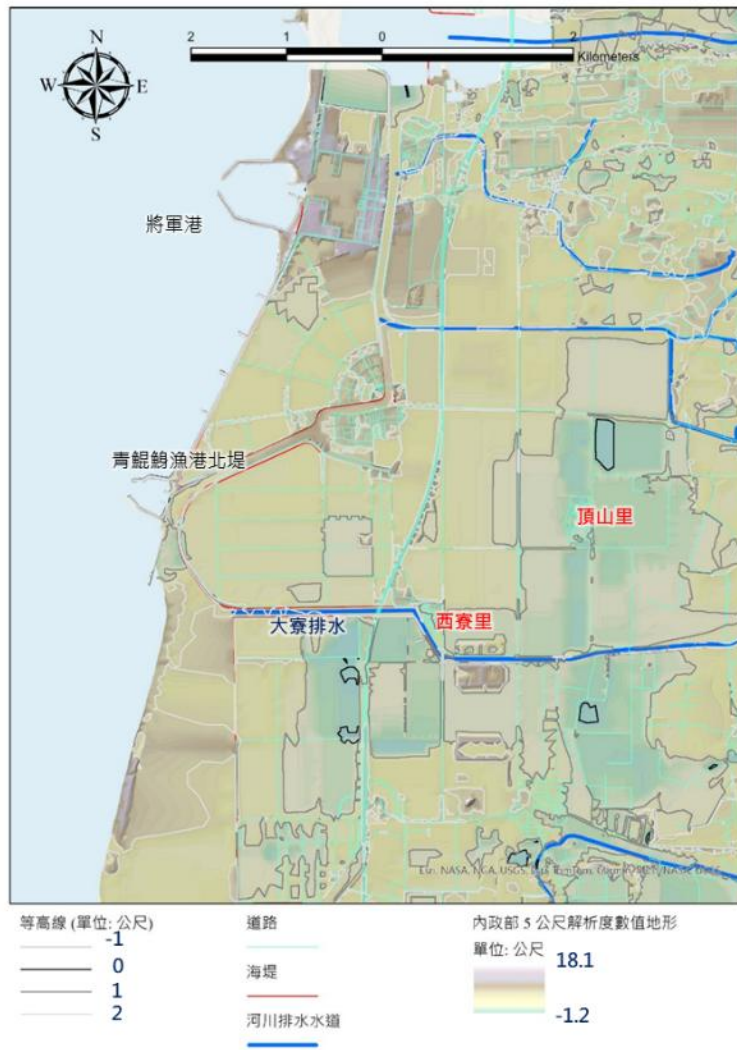
圖 3.1.1、臺南市七股區西寮里位置與高程圖(製圖：災防科技中心)

如圖 3.1.1 所示，臺南市七股區西寮里地勢低窪，東面緊鄰大寮排水，西面毗鄰臺灣海峽及青山漁港。根據現地調查與訪談，該地區淹水發生在 7 月 7 日凌晨，水深一度及胸，但退水速度極快。鄰近雨量站在 7 月 7 日 00 時測得的最大時雨量僅約 19.5 毫米，遠低於一級降雨警戒值(1 小時 55 毫米)，不足以造成嚴重淹水；同時，大寮排水畔的西寮里淹水感測器在 7 月 6 日 23:26 測得最高積淹深度為 82.4 公分(圖 3.1.2)。透過將軍潮位站的風玫瑰圖分析，7 月 6 日至 7 月 8 日期間風向集中為西南風(圖 3.1.3)。更重要的是，圖 3.1.4 顯示 7 月 7 日 00 時測得的最高潮位達 1.43 公尺，已超過當地的注意潮位(1.35 公尺)。鑑於淹水發生時間(7 月 7 日凌晨)與最高潮位出現時間(7 月 7 日 00 時)高度吻合，且當地雨量極低(圖 3.1.5)，故可推估西寮里淹水的主因，是颱風期間因強勁西南風帶來的暴潮，導致海水倒灌進入地勢低窪的地區。

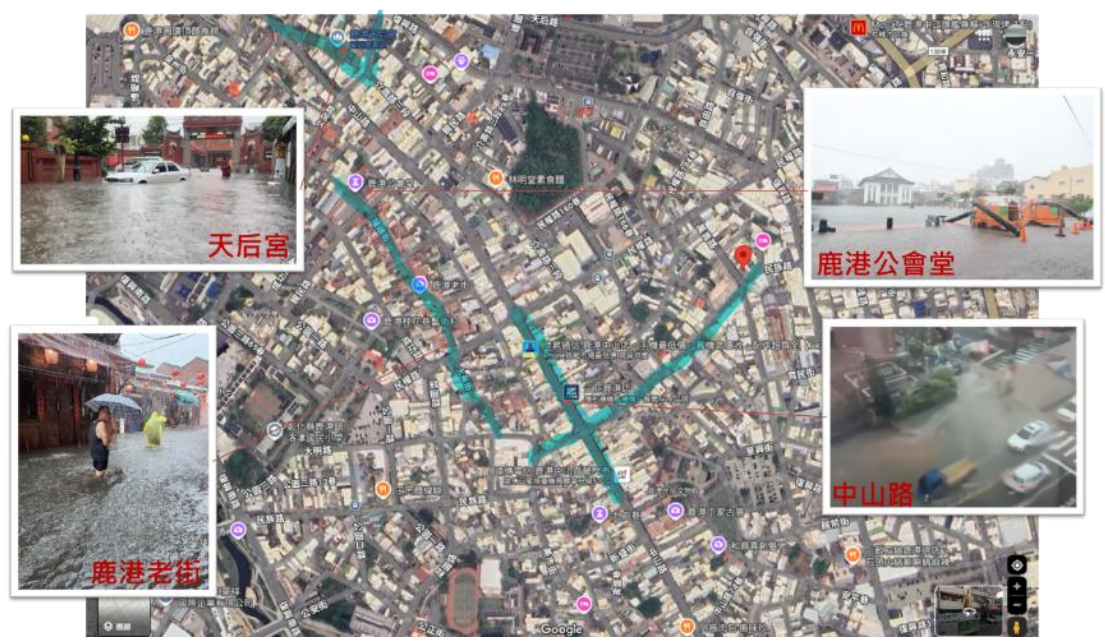
圖 3.2.4、公民回報災中照片(資料來源：公民回報)

鹿港鎮內頭汴站於 7 月 8 日 10 時整點測得一小時降雨量 135 毫米以上，福興鄉福興站(圖 3.2.2)亦於同日測得 116 毫米，並於 13 時再次量測到超過 60 毫米的降雨強度。上述兩波強降雨的時雨量均超過當地排水系統的保護標準(52.3 毫米/小時)。根據鹿港現地淹水感測器(圖 3.2.3)之積淹水深度歷線顯示，7 月 8 日當日經歷兩波積淹水影響，淹水深度均小於 0.5 公尺。根據災害應變期間，蒐整公民回報的積淹水災情照片詳如圖 3.2.4 所示。

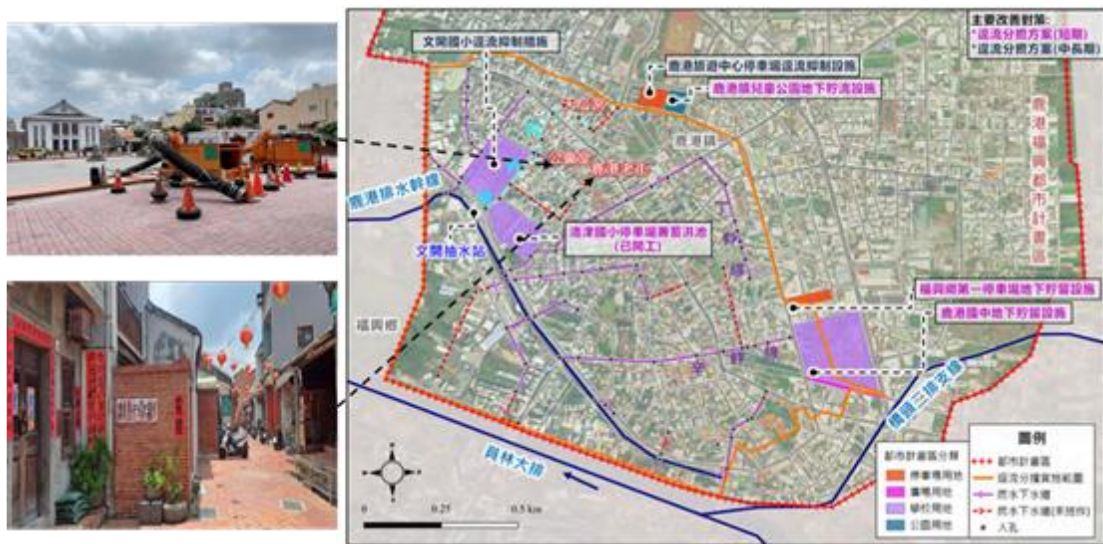
圖 3.2.5、鹿港排水逕流分擔計畫位置圖與丹娜絲颱風災後現勘照片

此外，如圖 3.2.5 經濟部於民國 114 年 4 月 24 日正式公告「鹿港排水逕流分擔計畫」，為全國第一件完成法定核定程序的逕流分擔計

畫。該計畫的核心策略是辦理逕流暫存措施，具體包含將公有地下停車場、公園，以及國中地下停車場等公共設施，在不影響原有使用目的之前提下，賦予其兼具蓄水功能，從而實現由土地與水道共同分擔洪水的目標。災防科技中心在災後前往鹿港當地現勘時，發現公會堂前的抽水機仍尚未移除，根據訪談當地民眾與店家，積淹水退去後，已迅速清掃家園，使生活回歸正常。

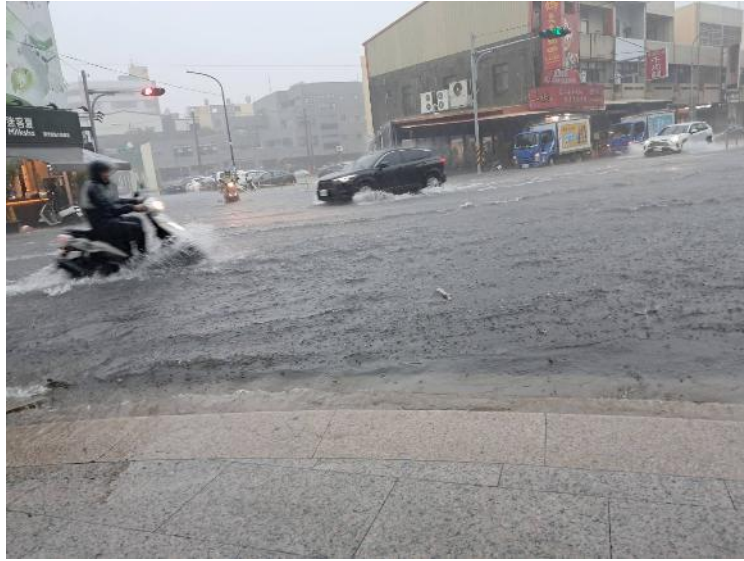
圖 3.3.3、彰化溪湖市區積淹水照片(資料來源：民眾提供)

降雨警戒值(55 毫米/小時)。此外，7 月 9 日 9 時及 15 時分別觀測到 65 毫米與 42 毫米降雨，同樣超過亦接近當地排水系統保護標準(62.1 毫米/小時)。由此可知短延時強降雨，已超過排水系統的負荷能力，是以引發溪湖鎮道路三波積淹水災害，積淹水深度均未超過 0.5 公尺。

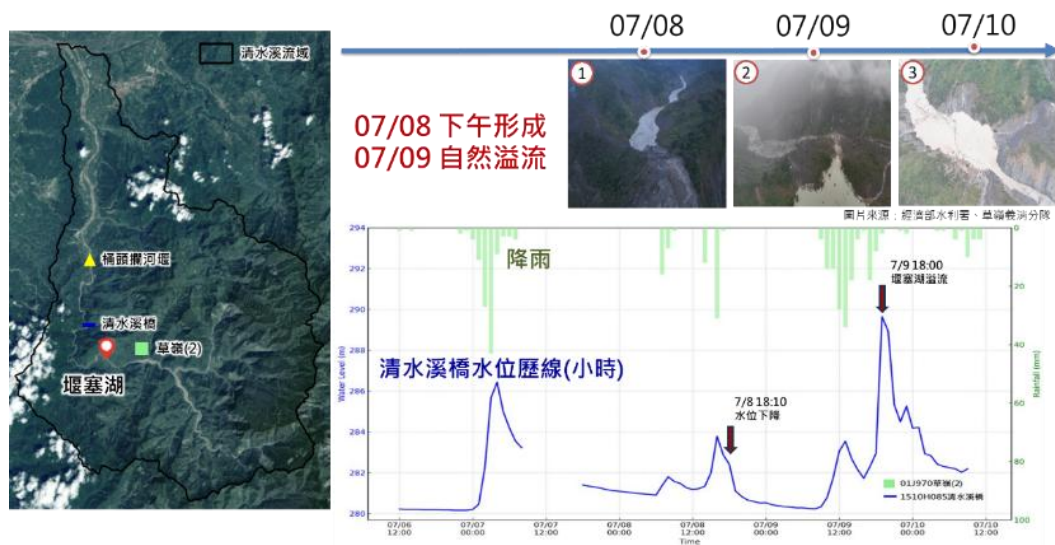
圖 3.4.2、草嶺潭堰塞湖形成歷程(資料來源：水利署、草嶺義消分隊；製圖：災防科技中心)

丹娜絲颱風影響期間，7 月 8 日 18 時，水利署第四河川分署接獲通報清水溪原草嶺潭處形成堰塞湖。從草嶺潭下游約 7 公里處的清水溪橋水位站的水位紀錄，如圖 3.4.2 所示，18:10 後水位開始驟降，在 20 分鐘內遽降 1.2 公尺。圖 3.4.2 的綠色長條圖為鄰近草嶺潭的草嶺(2)雨量站時雨量資料，交互比對可知在驟降發生前，水位對應降雨增強而升高，降雨趨緩而降低，因此 18:10 後的現象應為堰塞湖生成且河道阻塞所造成。

根據水利署初步研判，堰塞湖壩體高度約 60 公尺、壩長約 320 公尺，壩體體積約 215 萬立方公尺，蓄水量約 2,245 萬立方公尺，蓄水面積約 62 公頃[14]。水利署於 9 日下午 13 時 30 分發布警戒通報予地方政府及相關單位。同日堰塞湖開始自然溢流，下游河道水位快速升高，如圖 3.4.2 河川水位箭頭標示。

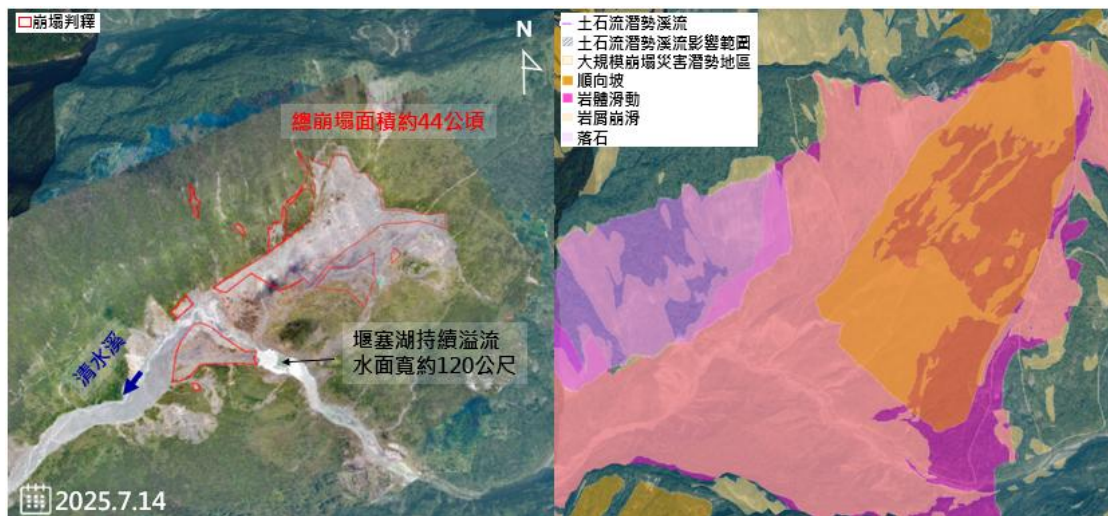
圖 3.4.5、草嶺潭堰塞湖正射影像套疊崩塌判釋(左)與災害潛勢(右)(資料來源：農村水保署、3D 災害潛勢地圖；製圖：災防科技中心)

防災科技中心於 7 月 14 日進行災後現勘，運用無人機影像製作二維正射影像與三維地形模型，並套疊農村水保署崩塌判釋成果，如

圖 3.4.5 左圖所示，新增崩塌面積約 44 公頃。堰塞湖溢流仍持續，蓄水寬度約 120 公尺。比對三維災害潛勢地圖，如圖 3.4.5 右圖所示，本次崩塌主要落於順向坡與大規模崩塌潛勢區，並具岩體滑動及岩屑崩滑等潛在災害特性，顯示區域地質條件脆弱。

綜合本次草嶺潭堰塞湖事件的觀測與分析，災害的形成關鍵因素為地質構造的脆弱性，坡腳長期受河道侵蝕削弱，再加上連日降雨降低坡體強度，造成大規模崩塌瞬間阻斷河道。順向坡結構、脆弱岩層與河道侵蝕使此區對地震與降雨極為敏感，即便非極端降雨仍可能引發大規模崩塌。本次草嶺潭堰塞湖雖於短期內自然消散，但其暴露的地質風險仍不容忽視。

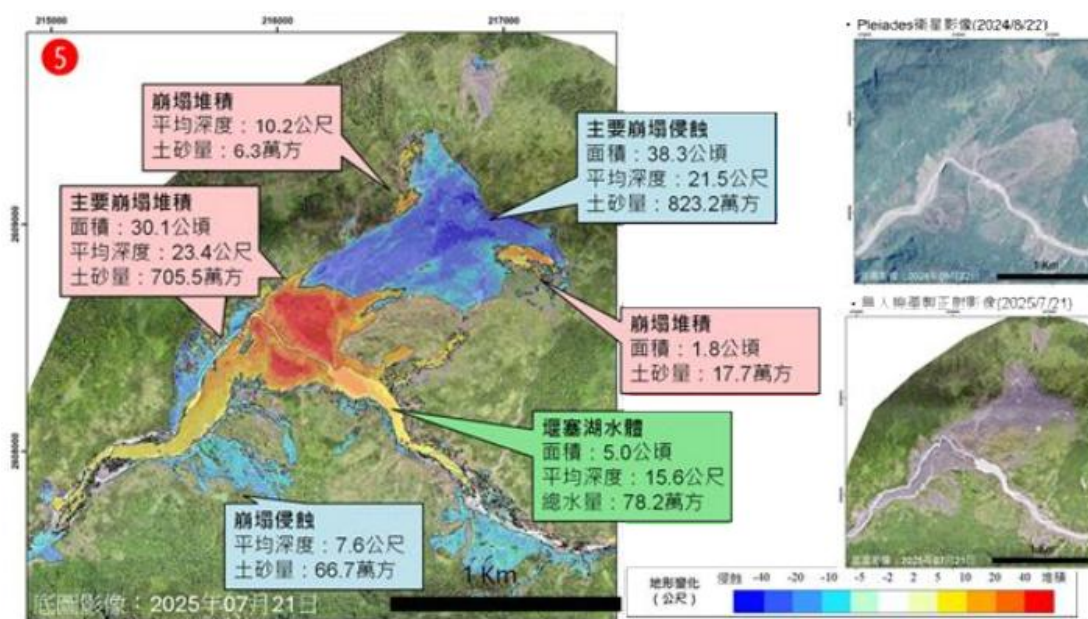
圖 3.4.6、草嶺潭堰塞湖之農村水保署災前災後崩塌量比對分析(資料

依農村水保署災前與災後判釋成果(圖 3.4.6)，本次清水溪右岸藍色區為主要崩塌侵蝕區，面積約 38.3 公頃，平均崩塌深度約 21.5 公尺，土砂量約 823.2 萬立方公尺；主要堆積區分布於左、右岸紅色區，面積約 30.1 公頃，平均厚度約 23.4 公尺，土砂量約 705.5 萬立方公尺[15]。後續依衛星影像追蹤顯示，至 8 月後草嶺潭堰塞湖已自然消

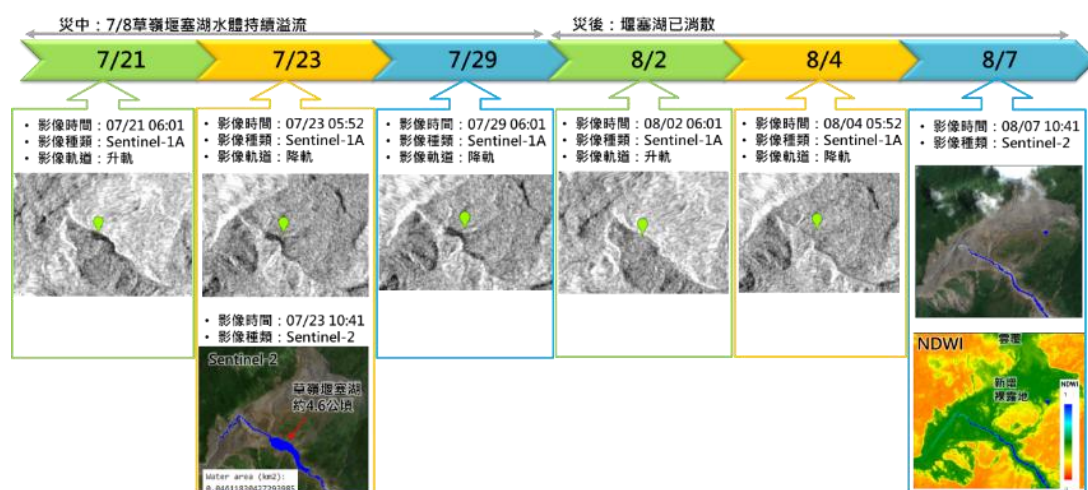
圖 3.4.7、草嶺潭堰塞湖災後衛星影像追蹤歷程(分析工具：Google

散(圖 3.4.7)。

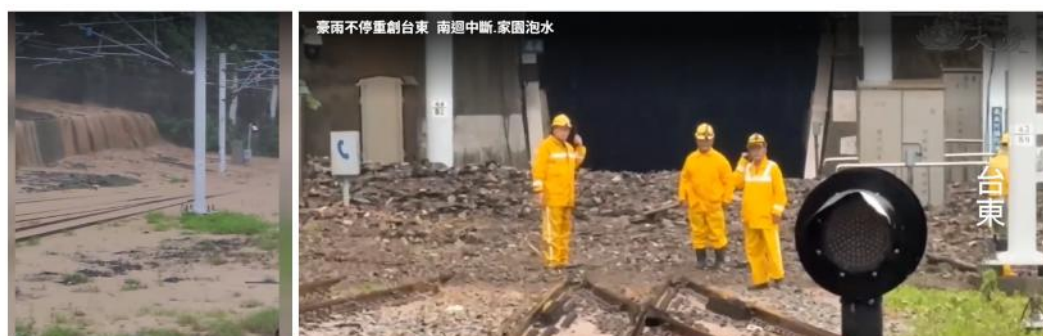
圖 6.1.17、台鐵大武隧道二號出口受災情形(資料來源：截自鏡新聞新聞畫面)[33]

比對該區坡地災害潛勢資料(圖 6.1.19)，可見隧道出口上方存在一條蝕溝型地形，且位於岩屑崩滑潛勢區內，顯示坡體受降雨影響極為敏感。鄰近雨量站大武測站之降雨歷線圖(圖 6.1.20)顯示，事發當時 7 月 21 日 6 時的時雨量達 102 毫米，為高強度降雨事件。綜合分析，短時間內大量降雨可能導致坡面集水迅速、沖蝕能量劇增，促使上方鬆動土石沿蝕溝下滑，最終沖入軌道，造成鐵道受阻。

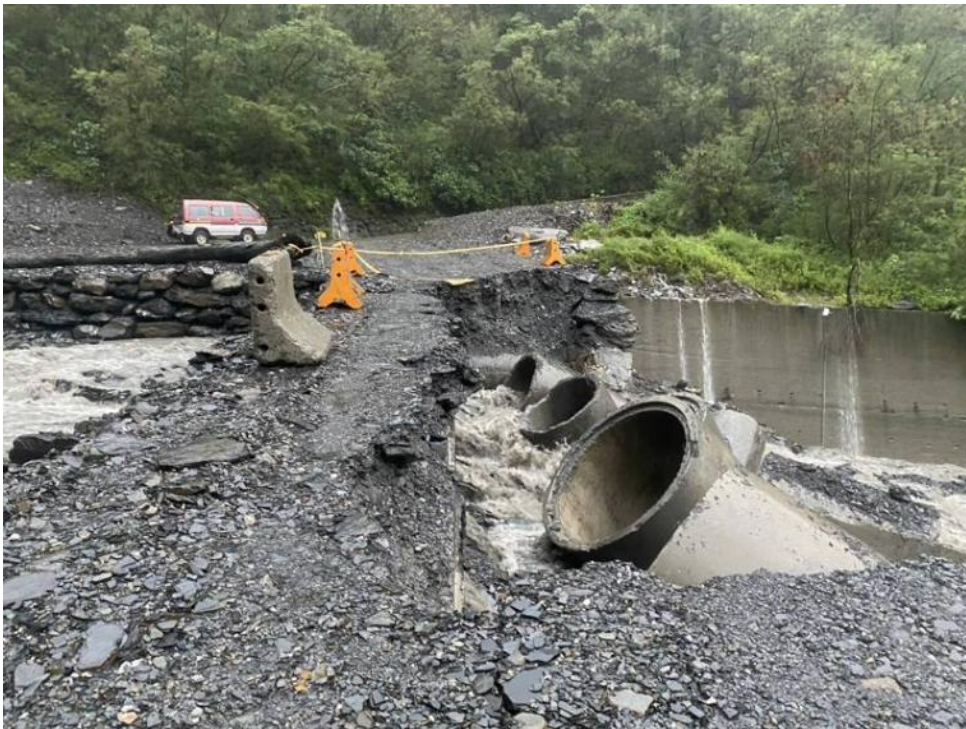
災後至 8 月 1 日止，受薇帕颱風與 7 月 28 日豪雨影響，二號便橋仍維持嚴重損毀狀態，聯外交通未能恢復。期間屏東山區多處發生落石與坍方災情，霧臺鄉多條山區道路受阻，其中霧大二號橋完全無法通行，導致部落慢性病患者無法下山就醫。霧臺鄉長巴正義在風雨中冒險涉溪前往部落，攜帶藥品與村長完成交接，再由村長分送給 20 餘名居民，確保藥品與醫療需求得以暫時補給。[36]

圖 6.2.2、霧大二號橋涵管遭洪水沖毀，橋面受損並縮減通行寬度，導致大武部落對外交通中斷(資料來源：聯合新聞網)[37]

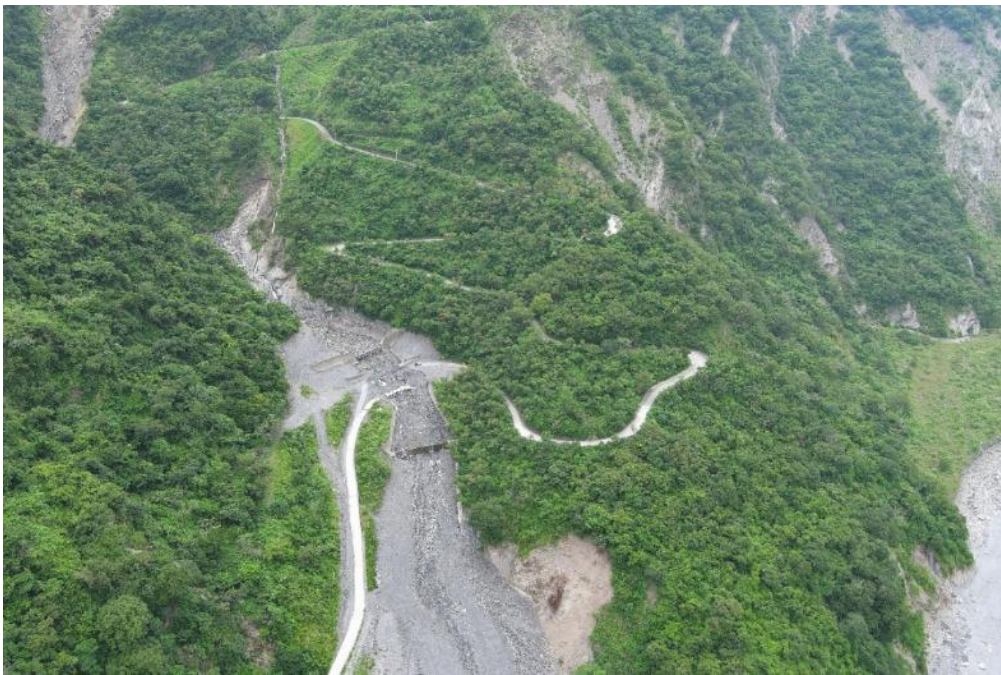
圖 6.2.5、霧台-大武聯絡道路調查照片(資料來源：災防科技中心
2025/07/25 攝)

霧台-大武聯絡道路地勢陡峭，沿線多處位於岩屑崩滑及大規模崩塌災害潛勢區(圖 6.2.4)，因此該路段在強降雨期間經常發生道路損壞或坍方情形，交通中斷的情況時有發生。圖 6.2.5 為災後現勘影像，可見霧大二號便道位於防砂壩下方，於颱風豪雨期間野溪暴漲，洪流夾帶大量土石漫過涵管設施，造成道路結構受損並導致交通完全中斷。

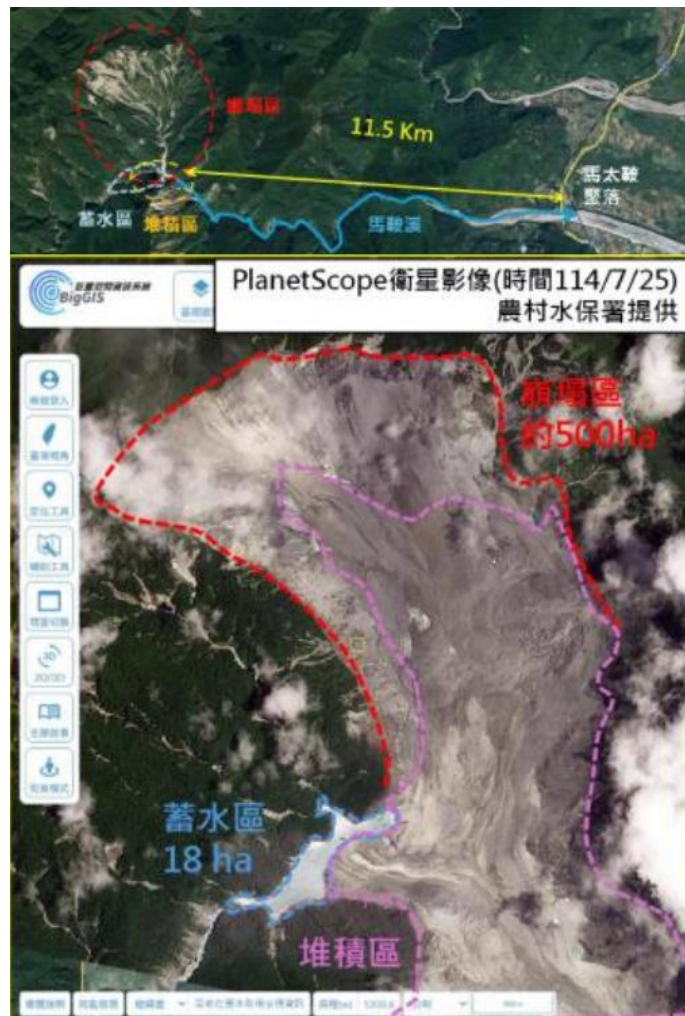
圖 6.3.3、馬太鞍溪崩塌區與下游聚落之距離與 7 月 25 日之衛星影像(資料來源：農村水保署[39])

7 月 25 日，農村水保署利用 Planet 衛星影像於花蓮縣萬榮鄉(國有林-林山田事業區第 118、122 林班)辨識出一規模達 500 公頃之大規模崩塌並形成堰塞湖，堰塞湖面積約 18 公頃，壩高約 200 公尺，距下游馬太鞍部落(萬榮鄉明利村)約 11.5 公里，如圖 6.3.3 所示，推估此次崩塌量約 2 億立方公尺(7 月 27 日初估)[39]。
