## 2014 年廣島土砂災害紀要

### 摘要

2014 年 8 月 20 日日本廣島市因為鋒面通過，於凌晨降下暴雨，其歷程僅約 2.5 小時，累積降雨量達 235mm，該降雨事件造成廣島市內的安佐南區及安佐北區發生多起崩塌及土石流災害。由於崩塌及土石流皆發生於人口稠密之處，共造成數十棟房屋沖毀、總計 74 人死亡，是近年死傷最為嚴重的土砂災害之一。因此本報告彙集文獻以及現地訪查資料，歸納出此次災害之主要災因為極端強降雨、風化地質組成、應變作業不及、以及山坡地高度開發等因素。

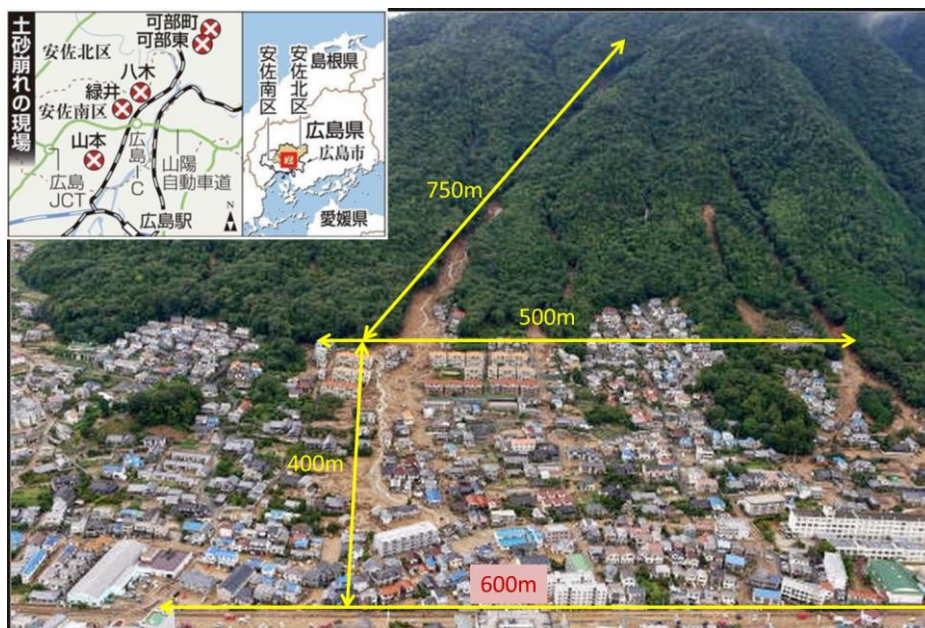
圖 2.廣島市八木地區縣營住宅土石流空照圖

口稠密之山坡地地區，造成許多房舍沖毀以及大量傷亡事件。截至 9 月 26 日之內閣府災害處置報、以及廣島縣災害對策本部資料顯示：全市死亡人數 74 人、44 人輕重傷(表 1)。其中，安佐南區的八木三丁目處，因其集合住宅分布於土石流之河口扇狀地，半數住宅被土石沖毀或破壞，共 52 人傷亡於此。圖 1 是廣島市本次土砂災害的分布圖，圖中紅點為土石流事件共 107 溪流，藍點為坡地崩塌災點共 59 處（廣島市砂防部，統計至 9 月 25 日）。圖 2 為廣島市八木地區縣營住宅後方土石流空照圖，土石流源頭到堆積部約 750 公尺，並依據日本土木學會災害調查報告，土石流集水區共 23 公畝上游源頭(圖 3)，除了一條主流外，還有二條支流形成；本次土石流共有三波堆積，其堆積情況如圖 4 所示。

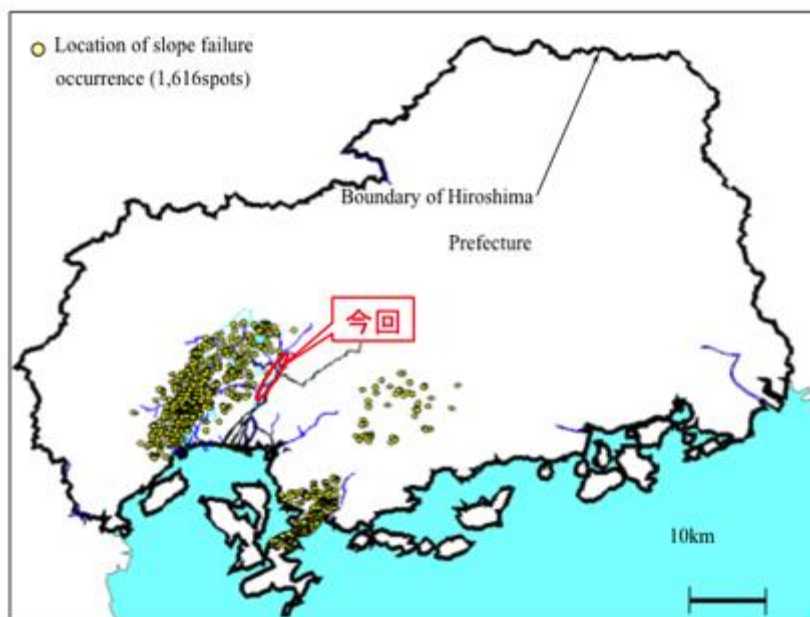
圖 16.1999 年(黃點)與 2014 年(紅圈)土砂災害位置

在 1999 年所發生災點分佈範圍較廣，所造成的崩塌和土石流數量，是以淺層崩塌災害為主，崩塌深度多在 1 公尺以下，並形成大量漂流木；而本次則是以土石流災害為主，土石刷深之深度相當大，且漂流木不多。因此從推估土砂量來看，本次災害反而造成的土方量較大（圖 16。日本土木學會，2014）。從降雨量來看，兩次事件的總累積降雨量差不多（圖 17），但 0629 事件在事件發生之前已有 157.5mm 的降雨，而此次事件的前期降雨並不多。在災害發生的地質狀況而言，0629 的災害之所在位置多為風化作用強烈之含有粗粒黑雲母的花崗岩，而本次災害之地質狀況除了花崗岩及高嶺土之外，在其他有堆積岩及變質岩的坡面也有土石流的發生（表 4）。

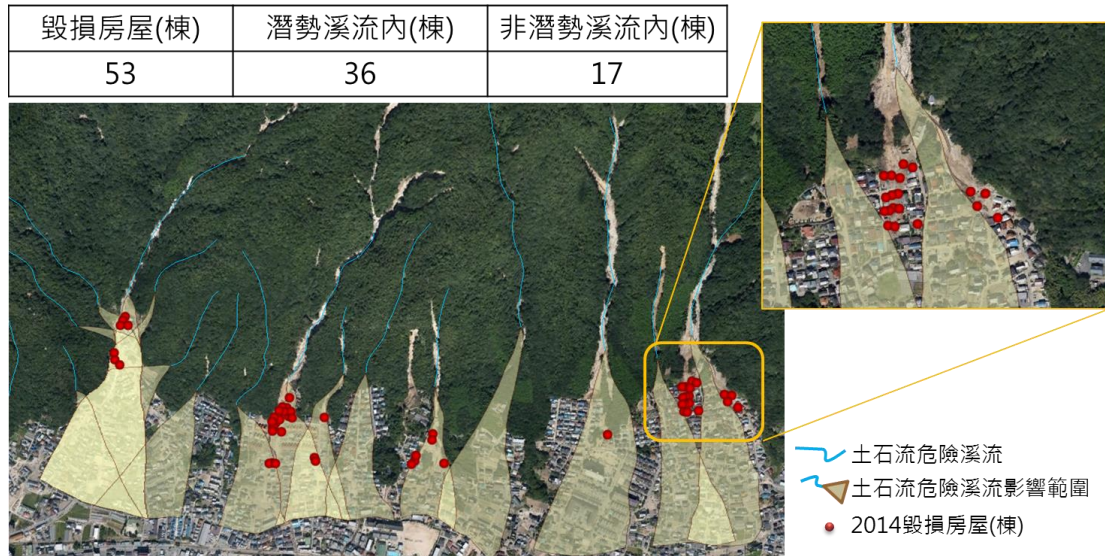
圖 27. 本次災害之房屋毀損與土石流影響範圍

廣島縣從「土砂災害防止法」通過後，2002 年開始進行警戒區域的調查、劃定等工作，由原先透過「陡坡地崩塌災害防止法」、「地滑等防止法」等法律所劃定之陡坡地、地滑、土石流危險溪流等危險區域開始著手，進行基礎調查，根據調查結果判斷是否進一步劃定為警戒區域。目前廣島縣境內共 31,987 土砂災害危險處所，其中絕大部分是陡坡地崩塌危險處所，但在廣島市內，陡崩塌坡地和土石流危險區域的數量相近(圖 26)，顯示廣島市內之土石流危險區域比例相當的高。圖 27 是本次災害事件房屋毀損與土石流危險區域對照，八木、綠井地區共有 53 棟房屋毀損，其中有 36 棟房屋在土石流危險區域內，僅只有 17 棟建物不在危險區域劃定範圍內。

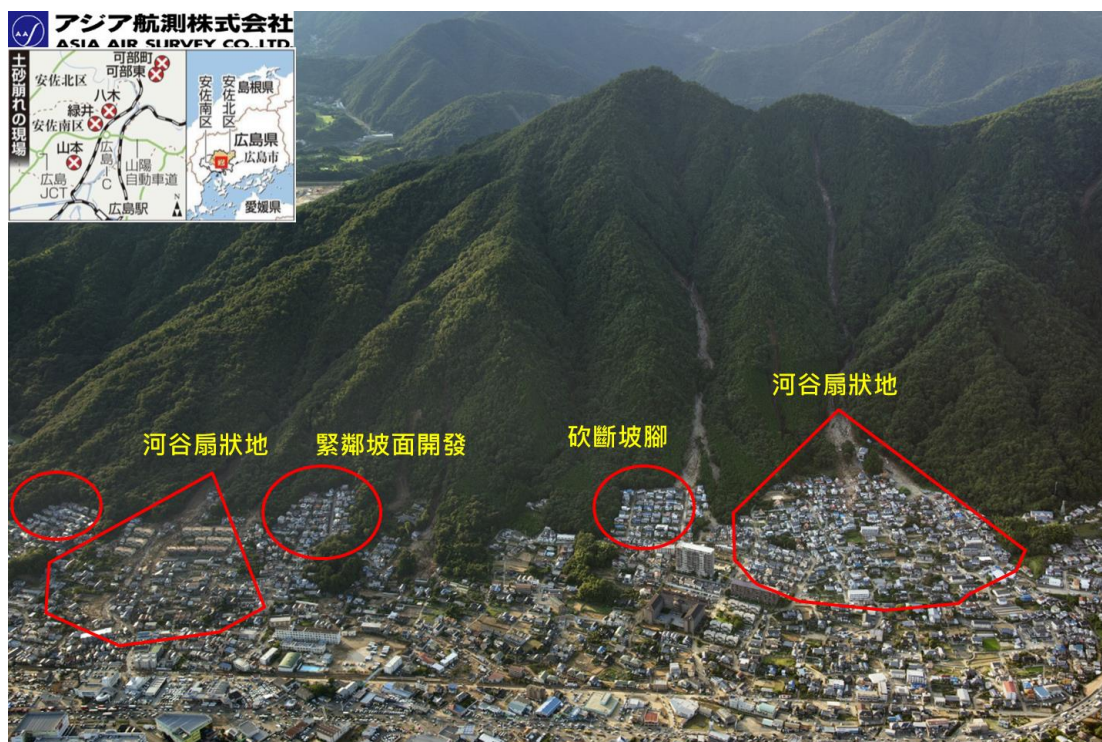
過 24 萬人，而該地人口密度達到 2060 人/ km<sup>2</sup>，由表 8 可了解該區人口一直呈現正成長趨勢。而區域內人口呈現正常長趨勢，在一個土地面積有限的地區，人口增加相對建地需求也增加，當建地需求大於土地容許量時，土地開發就會往限制開發地區發展。圖 30 為 NCDR 統計建物新建情況，人口逐年增加，而地圖中山坡地開發建築界線 1948 年(藍)、1969 年(黃)和 2009 年(洪)亦逐年往山坡地退縮，因此從事發後圖 31 所示，建物緊鄰山坡開發、砍斷坡腳和建物在河谷扇狀地中，這樣高度開發的情況屢見不鮮。

圖 31.安佐南區山坡地開發情況

藉由日本廣島土石流災害的經驗，提醒山坡地建築開發管制必須重新思考設計標準與限制，包括坡度的限制、建物退縮距離的提高、地質敏感、災害潛勢的分析等，避免將居住環境暴露於高災害潛勢範圍內，以降低災害風險。對於建成環境已位於高災害潛勢範圍內，也要與民眾溝通、研擬逐步改善災害風險的調適對策。

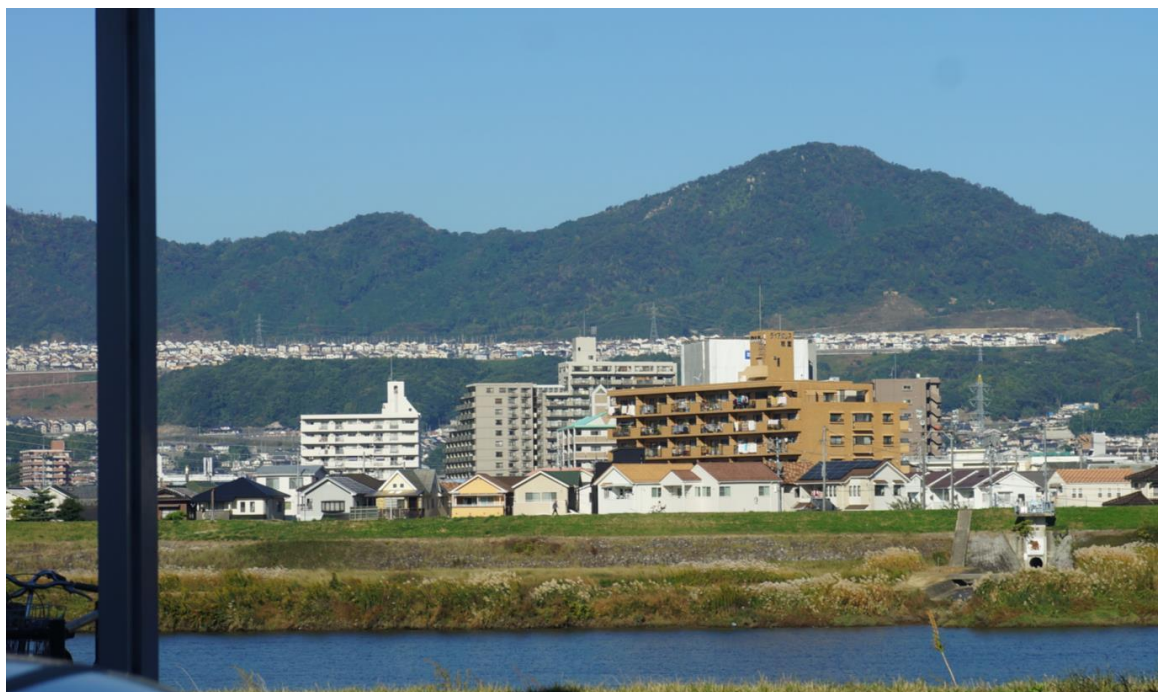
宅區域，由於該處位於平地與丘陵交會之處(圖 32)，地勢較高而能夠俯視廣島市區，因此許多私人房舍皆建築於該處；又另一處土石流災害嚴重的可部地區，雖然私人住宅不多，但土石流衝擊之山坡地原為高爾夫球場，而周圍新建築之房舍較多，顯示該區生活機能和型態均佳，因此吸引許多人前往。

圖 32.廣島市建物蓋在山坡較平緩區域  
資料來源:NCDR 現勘
