美國德州休斯頓都市洪災事件探討

傅鑣漩¹、吳啟瑞¹、張志新¹、林宗毅²

¹ 國家災害防救科技中心坡地與洪旱組

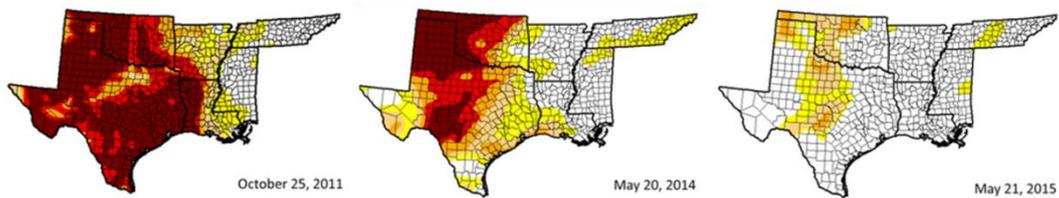
圖 1. 2011、2014 和 2015 美國南部乾旱情況(U.S. Drought Monitor)

德州(Texas)自 2011 年 10 月乾旱等級達 D₄「罕見乾旱」¹，70% 土地處於最嚴重乾旱等級，而長達四年乾旱狀態，到 2014 年還有 65% 處於「極端」與「罕見乾旱」狀態，2011 年和 2013 年州政府更是宣布乾旱危機 (drought emergency)，在 2015 年五月起連續性的降雨，逐步減緩德州乾旱情況(圖 1)。但在 5 月 23 日受到地區風暴影響，德州卻遭受大雨侵襲，不僅解除旱象外，由於降水過多，使得山洪暴發，洪水漫淹鄉村、道路和德州主要都市，造成道路中斷，德州工業區也在此次洪水中受災。在 2010 年德州也曾遭受洪災侵襲，但今年(2015)這起災害損失規模超越過去紀錄。

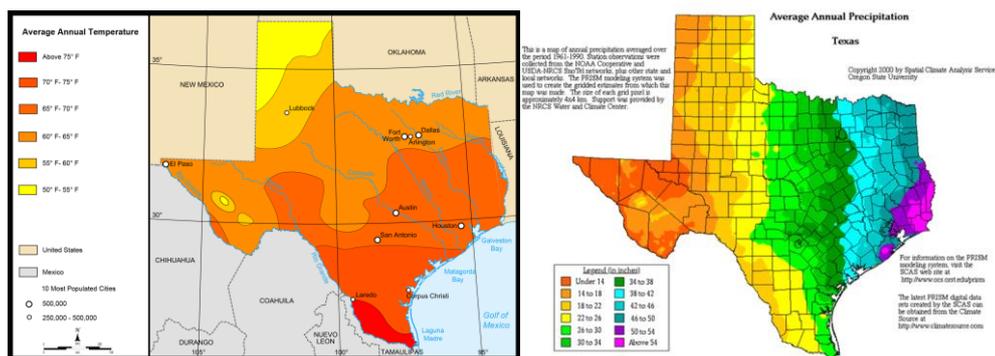
圖 3. 德州氣溫(左)(worldofmaps.net)和年雨量圖(右)(land with minerals)

勢西高東低，州內共有 5 條主要河流流經，其流經方向為西北往東南流，最終流入墨西哥灣。墨西哥灣為颶風侵襲地區，而德州地勢較低地區緊鄰墨西哥灣，故沿岸地區因而經常發生淹水災害。德州的雨量分布由東向西遞減，圖 3 為德州年雨量分布圖，東邊約 54 英吋(約 1400 毫米)至西邊 14 英吋(約 355 毫米)，而影響雨量的成因包括:地勢高低和距海的遠近；此外當地氣溫，以緯度影響最大，溫度由南向北遞減(圖 3 左)，其次是地勢高低的影響。

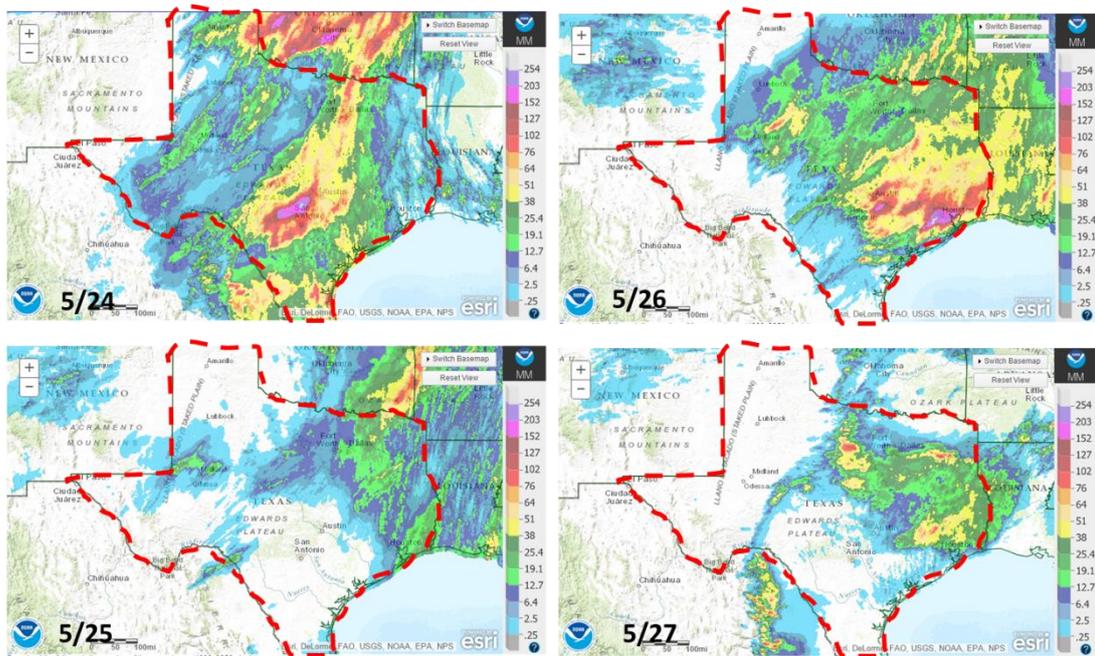
圖 4. 5 月 24 日至 27 日日降雨累積圖(單位:毫米)(NOAA)

德州地區連續性的降雨，可由 NOAA 的日累積雨量圖顯示:5 月 24 日至 5 月 27 日地區性低壓導致降雨，而降雨最劇烈時間集中在 5 月 24 日與 26 日這二日，由圖 4 為德州 5 月 24 至 27 日之日累積降雨，最大降雨約大於 250 毫米，24 日最大降雨集中在聖安東尼奧，26 日最大降雨集中在休斯頓。德州氣象資料有紀錄以來在 2004 年六月是

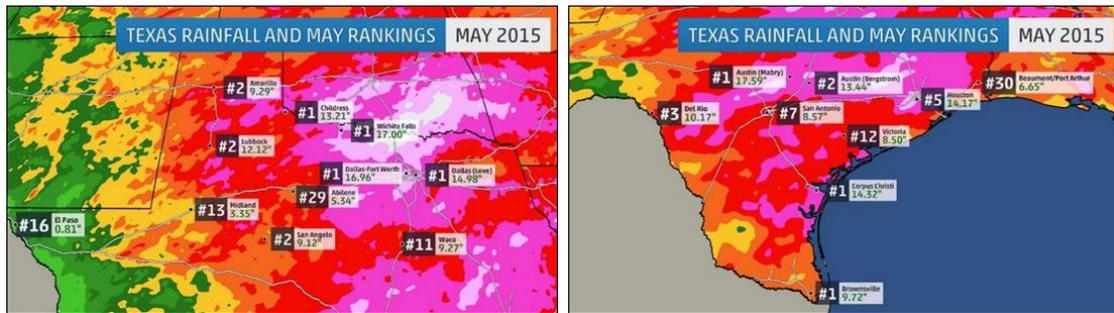
圖 5. 2015 年五月德州北部(左)、南部(右)累積降雨及歷史排序(NOAA)

降雨最多月份降雨量為 6.66 英吋(約 169 毫米)，而今年五月超越過去紀錄。這是連續性的鋒面在德州與奧克拉荷馬州持續降水，雖然春季一直是美國南部州的雨季，但今年的雨季的雨量比往年來得多，甚至超過歷史紀錄，由圖 5 顯示 2015 年五月，德州中、北部都市達拉斯周邊雨量測站 Dallas 測得 14.98 英吋(380.5 毫米)降雨，周邊另一個測站 Dallas Fort Worth 測得 16.96 英吋(430.8 毫米)雨量，測站分別打破歷史紀錄，創下歷史第一紀錄；而德州南部都市休斯頓周邊雨量測站 Houston 測得 14.17 英吋(359.9 毫米)雨量，為該測站五月歷史排名第五，聖安東尼奧都市中雨量測站測得 8.57 英吋(217.7 毫米)雨量，為該測站五月排名第七。

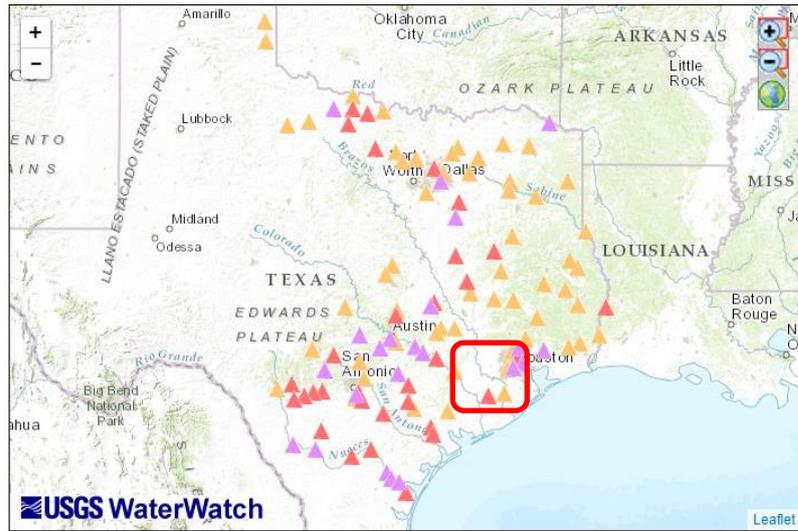
註:橘色:列為已發生洪水地區、紅色:中度洪水地區、紫色:已達大洪水階段

圖 6. 德州地區洪水警戒(USGS Water Watch)

由圖 6 左顯示為 5 月 26 日德州低窪地區和沿海地區已發生洪水災害，部分地區已達中度洪水和嚴重洪水狀態(圖 6 紅框)。另外，放大休士頓位屬哈里斯郡(Harris)的警戒情況，休士頓市中心和周邊外圍水位站，部分水位顯示紅標(圖 7)，表示水位已達堤頂溢堤情況。此外，將哈里斯郡分別取北、中、南三測站可得知降雨是由 5 月 25 晚間 8 時開始降雨(圖 8)，當南區降雨已經是晚間 11 時，可得知降雨雲雨帶是由北往南移動，而三區最大時雨量皆超過 40 毫米，而中部雨量站各測得二小時降下 112.76 毫米，相當於德州五月月雨量；另外，水位也隨著降雨增加因而上升，並在降雨 5-8 小時後水位達到峰值，甚至超過水位站之堤頂高，依水位重現期計算，此次洪水超過 10 年重現期，接近 50 年重現期之水位高。

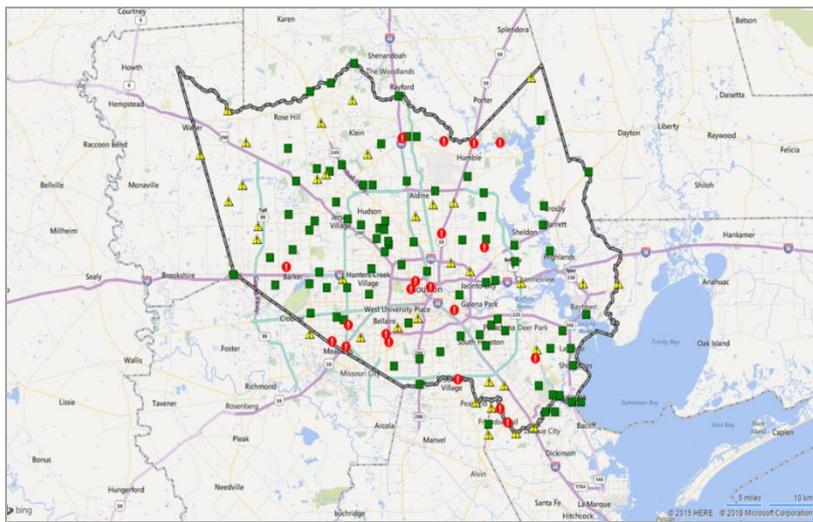
註:綠標:正常水位、黃標:警戒水位、紅標:水位已達堤頂溢堤

圖 7. 休士頓隸屬哈里斯郡水位警戒資訊
(Harris County Flood Warning System - Harris County, Texas)

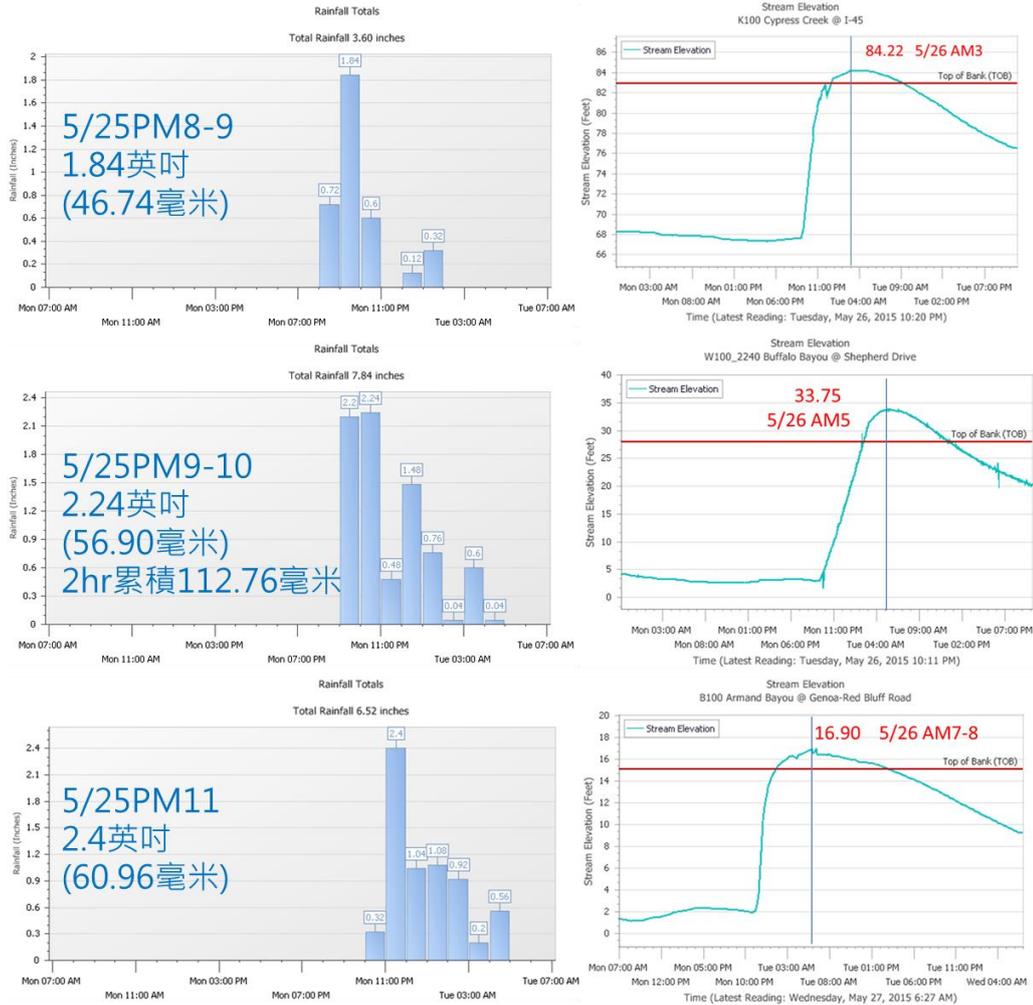
圖 8.哈里斯郡北、中和南部雨量組體圖(左)及水位歷線圖(右)
(Harris County Flood Warning System - Harris County, Texas)

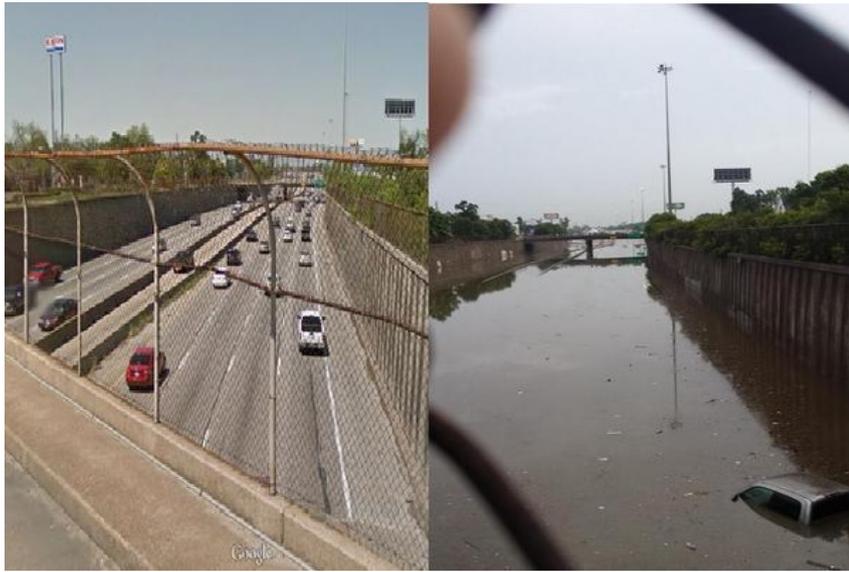
圖 9. 德州快速道路災前後對照圖(Richard Lewelling via twitter)

由於休士頓幾乎每年都遭受洪水襲擊，所以為了減少洪水衝擊影響都會區，災害汛洪期間將道路即時改成水道(圖 9)，讓洪水可以順勢道路(人工水道)排除，但此洪水發生之時，道路確實發揮了蓄洪、排洪效用，但是道路改成水道時，宣導不及，使得在道路上的車輛因而困在水中，動彈不得甚至滅頂，而車上民眾對於突如其來的洪水無

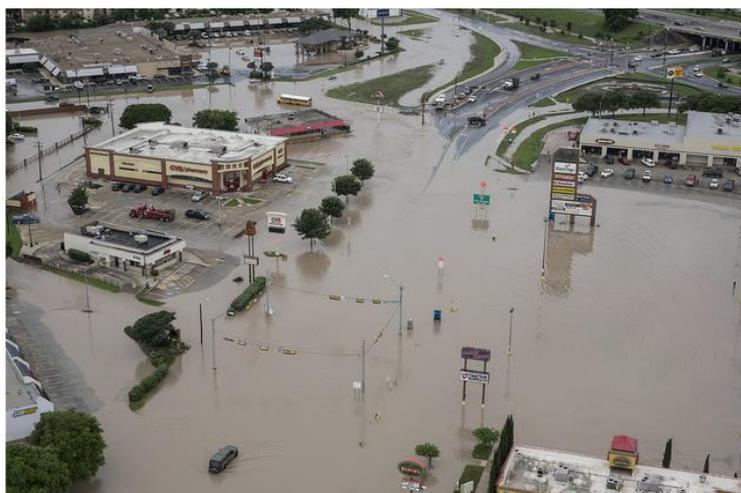
圖 10. 德州都市淹水照片(美聯社)

此次洪水，使得人口眾多的休士頓都會低窪地區淹水(圖 10)，也造成環市公路中斷。德州又是重工業地區，本次洪災也遭受波及，所以相關的再保公司聲明，德州洪災的經濟損失將會是本年度美國之最。

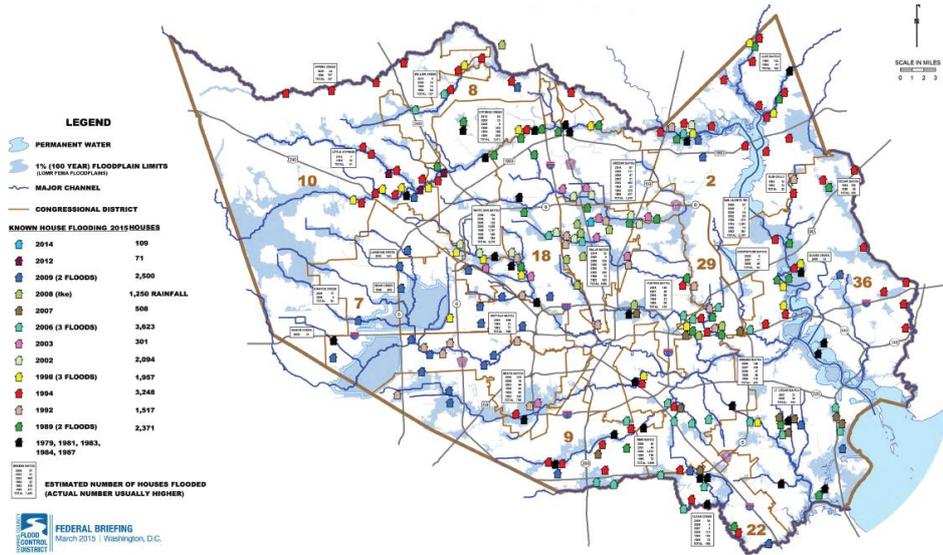
圖 11. 哈里斯郡歷史淹水房屋分布(HCFCF)

由於休士頓隸屬哈里斯郡中，這周邊遭受洪水侵襲的頻率高(圖 11)，如何解決都會區洪災，降低災害帶來的損失。因此德州州政府在 1937 年依法成立哈里斯郡防汛區(Harris County Flood Control District, HCFCD)，該防汛區成立目的為了減少洪水侵襲和降低災害

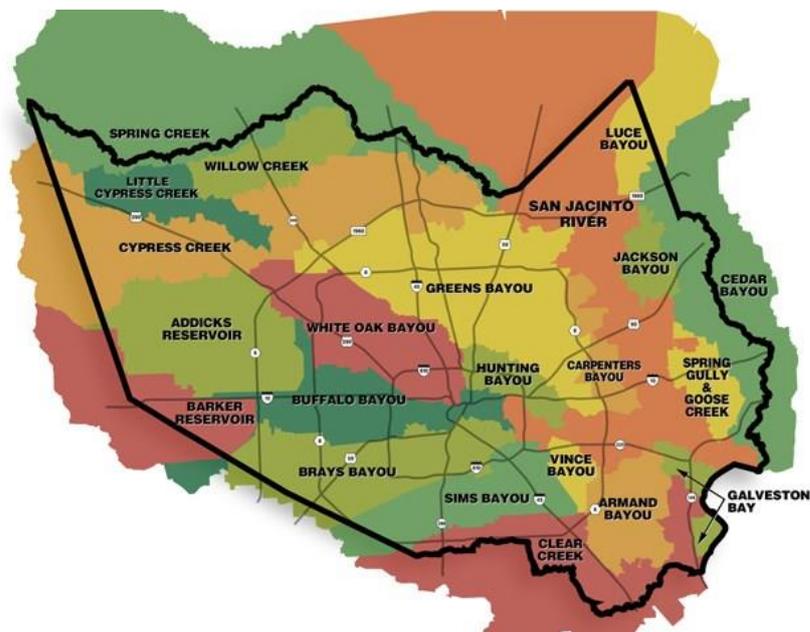
圖 12. 哈里斯郡 22 個子集水區(HCFCF)

帶來的損失，因此將哈里斯郡劃分 22 個子集水區(圖 12)，每一個集水區都有各自淹水問題，因此規劃設計了多種方法(圖 13)，包含:滯洪池、增加綠帶、濕地劃設、回收河川氾濫用地及相關防災教育等，做為全面性規劃考量，以減少整個郡洪水災害。

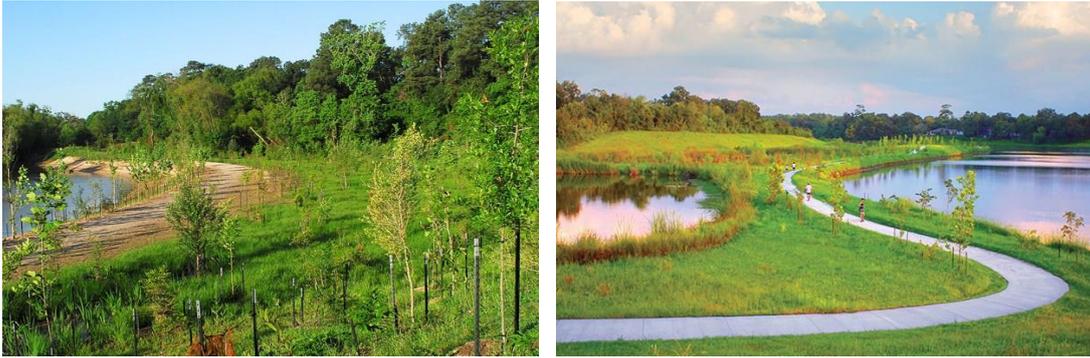
圖 13. 哈里斯郡整治照片(HCFCD)

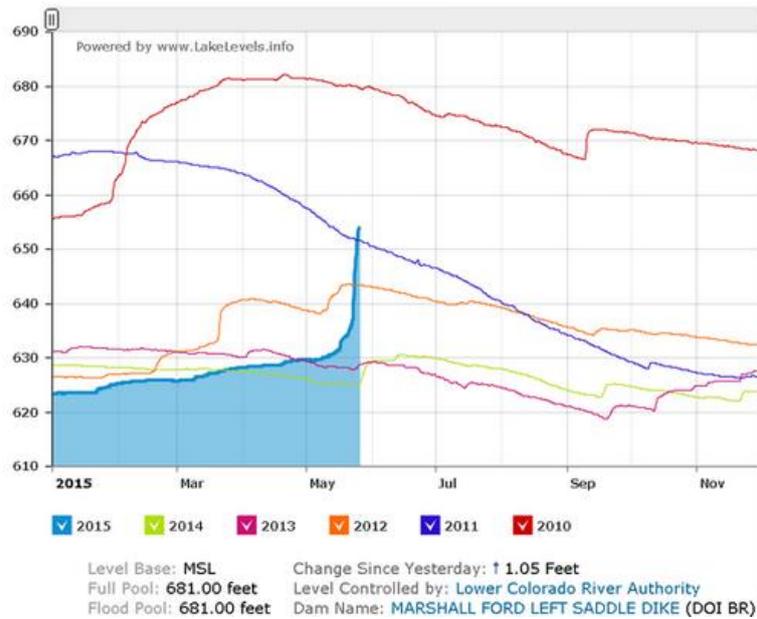
圖 14. 馬歇爾福特水庫 2010-2015 水位歷線

雖然德州在 2015 年五月以前處於乾旱災害型態，但五月起連續性的降雨，不僅讓乾枯的土地含有水分，甚至造成洪水氾濫，不過上游水庫也發揮效用，圖 14 是德州境內科羅拉多河(Colorado)上的馬歇爾福特水庫(Marshall Ford)水庫歷線圖，在超過月平均雨量的降雨下，使得水庫由原先低水位至五月立即飆升，水庫不僅解決旱象，另外亦發揮了蓄洪效用，削減河水流量降低水位高，不然河水溢堤漫淹情況會更加嚴重。
