## 阿富汗 Abi-Barak 村與美國奧索鎮之大規模崩塌災害探討

### 摘要

2014 年國際大規模崩塌災害頻傳，因此本文除詳細紀錄 5 月 2 日發生在阿富汗巴達赫尚省（Badakhshan）Abi-Barak 村，以及 3 月 22 日發生在美國華盛頓州（Washington）奧索鎮（Oso）之大規模崩塌災害的災情與災因外。並歸納分析兩起事件之災害規模差異與致災原因，據此提出大規模崩塌災害防治之參考建議。

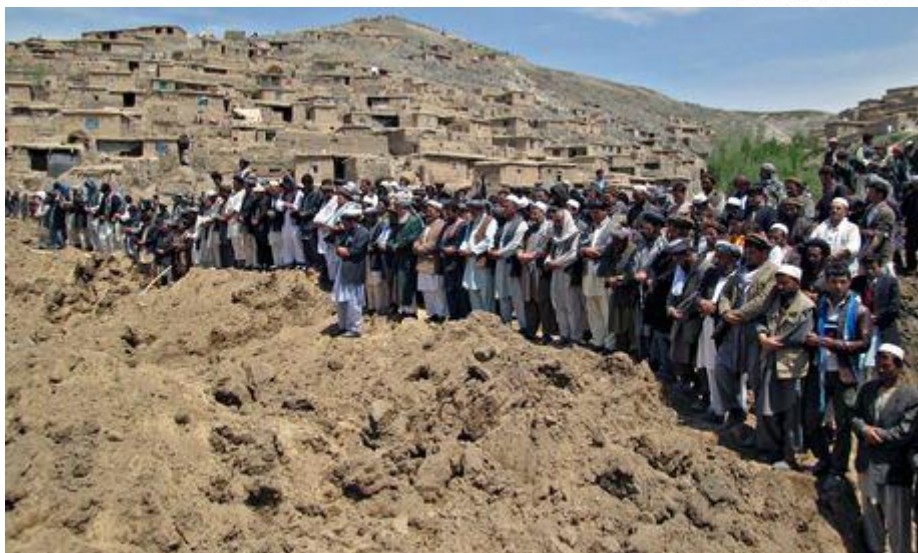
圖 5-Abi-Barak 村村民為崩塌罹難者祈禱<sup>[24]</sup>

- 黃土地形，容易發生坡地災害。由照片（如圖 5）及報告研判災區應為風積黃土（Loess）地形區，黃土土層具有透水性高與濕陷性高特色，當土體飽和度超過臨界值時，黃土會很快發生崩塌。黃土流動性高，暴雨、地震或人為開發活動，都容易造成黃土崩滑。

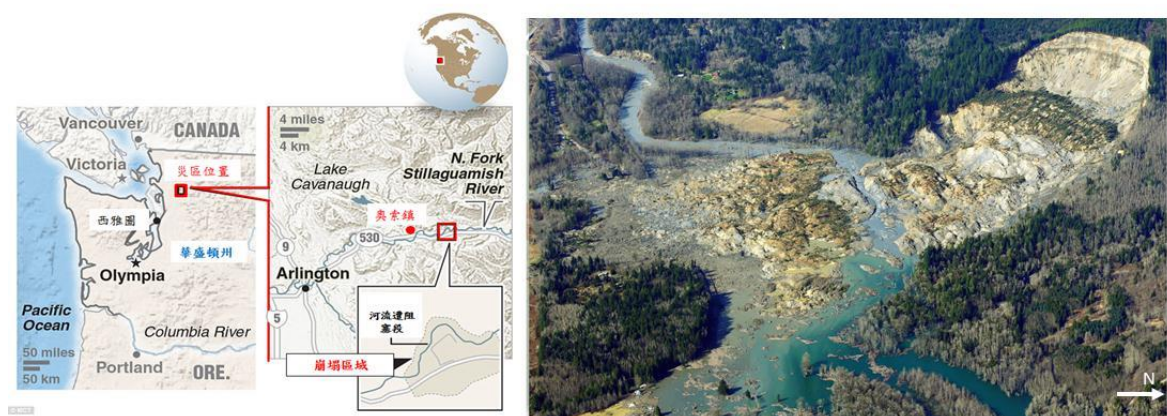
圖 6-奧索鎮災害發生位置圖<sup>[16][18]</sup>

位於美國華盛頓州史諾霍米須市，海拔高度約 100 公尺處的奧索鎮（Oso），在當地時間 3 月 22 日（周六）上午 10：37 左右，發生大規模崩塌，災害發生位置如圖 6 所示。崩塌之土砂材料延伸廣泛，大量土砂崩落坡趾處的 N. Fork Stillaguamish 河，河水與崩滑之土砂跨越河岸，淹沒對岸 Steelhead Haven 大片區域，土砂掩埋深度高達 6 公尺以上。造成 Steelhead Haven 社區內 43 人死亡、10 人重傷。圖 7 為災害發生前後的衛星影像比較圖，白色框線為社區建物區位示意圖，藍點與綠點是受傷人員、紫點是代表死亡人員，據華盛頓州政府估算，本次災害損失金額至少 5 千萬美元。
