2018 年 7 月日本豪雨災害事件報告

「平成 30 年 7 月豪雨」事件

國家災害防救科技中心

報告完成日期：中華民國 107 年 12 月

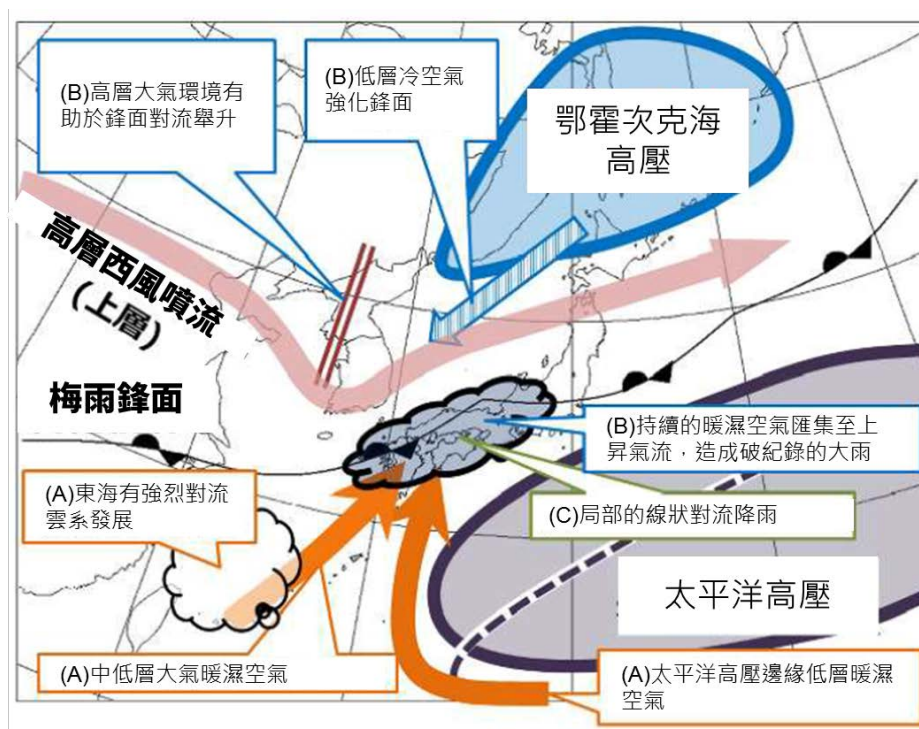
圖 1.4 7 月 5 日-7 月 8 日第二波鋒面降雨原因(原始圖片來源：日本氣象廳，編修：國家災害防救科技中心)

滯留鋒面又開始南下停留在西日本地區，而隨著颱風北上，在東海地區有大量的水氣被往北帶，而在太平洋地區也有持續的水氣往北傳送，這些水氣匯集在西日本地區，因此在此地區帶來長時間劇烈的降雨，另外在這段期間在西日本地區也有多處出現局部的線狀對流，造成有短延時強降雨發生(圖 1.4)，直到 7 月 8 日鋒面逐漸北抬後，降雨才逐漸趨緩。此波降雨相當劇烈，造成許多河川溢堤及崩塌、土石流，是此次事件最主要的降雨時間，也在廣島、岡山等地區都造成破紀錄的降雨。

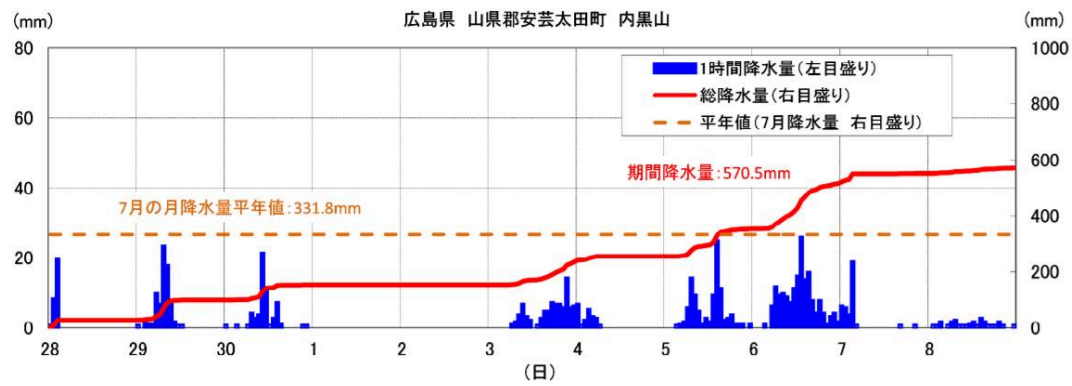
圖 1.5 測站降雨時序圖(上)廣島縣內黑山站；(中)岡山縣恩原站；(下)高知縣魚梁瀬站(資料來源：日本氣象廳 JMA)

高發生在沖繩縣仲筋 129 毫米、3 小時與 6 小時累積雨量最高都發生在高知縣宿毛 263 毫米與 351 毫米。12、24、48、72 小時累積雨量最高都發生在高知縣魚梁瀨分別是 433、691.5、1025、1319.5 毫米，並已經累計最高的降雨量為 1852.5 毫米(圖 1.5)。在全日本各地共有超過 119 個測站刷新 1 至 72 小時不同延時的降雨量紀錄。最大時雨量統計及期間累積總雨量請見表 1.1 及表 1.2。

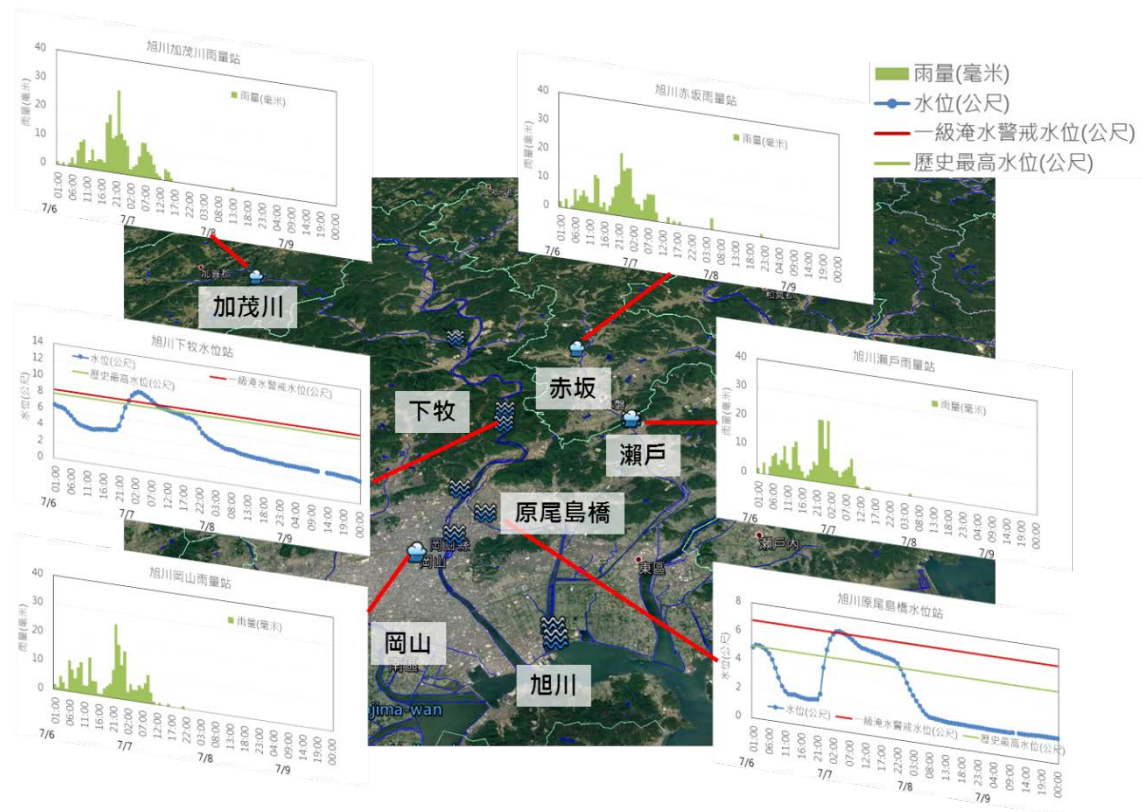
跟據國土交通省的資料顯示，位於高梁川東方的旭川亦造成嚴重的淹水事件，由降雨資料顯示旭川上游雨量站最大雨量發生在 7 月 6 日晚間 10 點，最大時雨量 29 毫米，發生在上游的加茂川雨量站。密集的降雨造成了旭川水位高漲，位於下游的下牧水位站及原尾島橋水位站的水位皆超過歷史最高水位，各水位站的最高水位發生的時間介於 7 月 7 日凌晨 2 點-4 點之間(圖 2.9-圖 2.11)。

圖 2.9 旭川水位與雨量站空間分佈(資料來源：國土交通省，繪製：國家災害防救科技中心)

圖 2.10 旭川雨量時序(資料來源：國土交通省，繪製：國家災害防救科技中心)

圖 2.11 旭川水位時序(資料來源：國土交通省，繪製：國家災害防救科技中心)

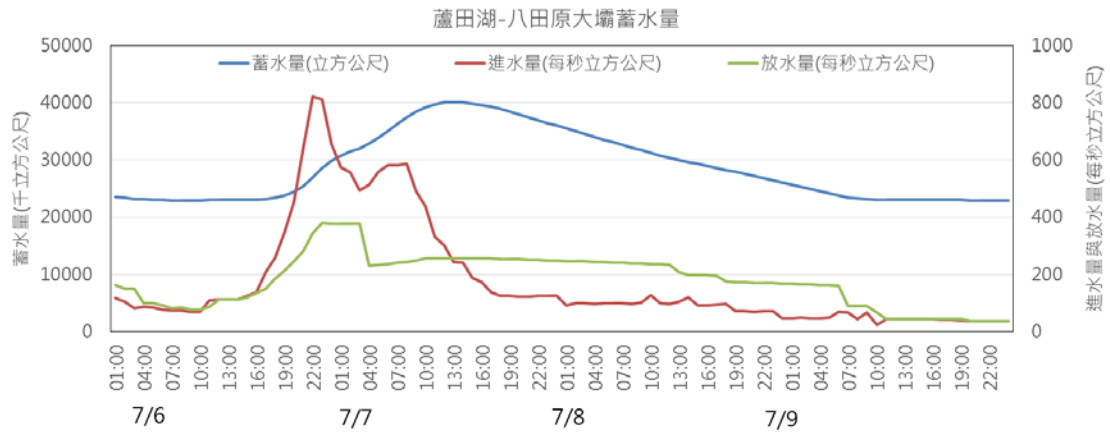
位於廣島縣的蘆田川，上游有一蘆田湖，有效蓄水量為 57000 噸，而由蘆田湖的八田原大壩資料顯示，蘆田湖的進水量自 7 月 6 日晚上

6 點開始快速上升，在 10 點到達最高進水量每秒 821 立方公尺，且自 7 月 6 日~7 月 9 日之間放流量與入流量的比值皆小於 0.5，顯示蘆田湖進行防洪操作，自 7 月 6 日晚間 6 點至 7 月 7 日中午 13 點，蓄積了 17000 噸的洪水量(圖 2.12-圖 2.14)。由蘆田川的水位及雨量資料，可發現上游最大時雨量約發生在 7 月日晚間 9 點，最大時雨量約 35-37 毫米(圖 2.13)，而下游水位則在 7 月 7 日凌晨 2 點達到最高，且超過歷史最高水位(圖 2.14)。

圖 2.12 蘆田川水位與雨量序列(資料來源：國土交通省，繪製：國家災害防救科技中心)

圖 2.13 蘆田川雨量時序(資料來源：國土交通省，繪製：國家災害防救科技中心)

圖 2.14 蘆田湖八田原水壩蓄水資訊及蘆田川水位時序(資料來源：國土交通省，繪製：國家災害防救科技中心)

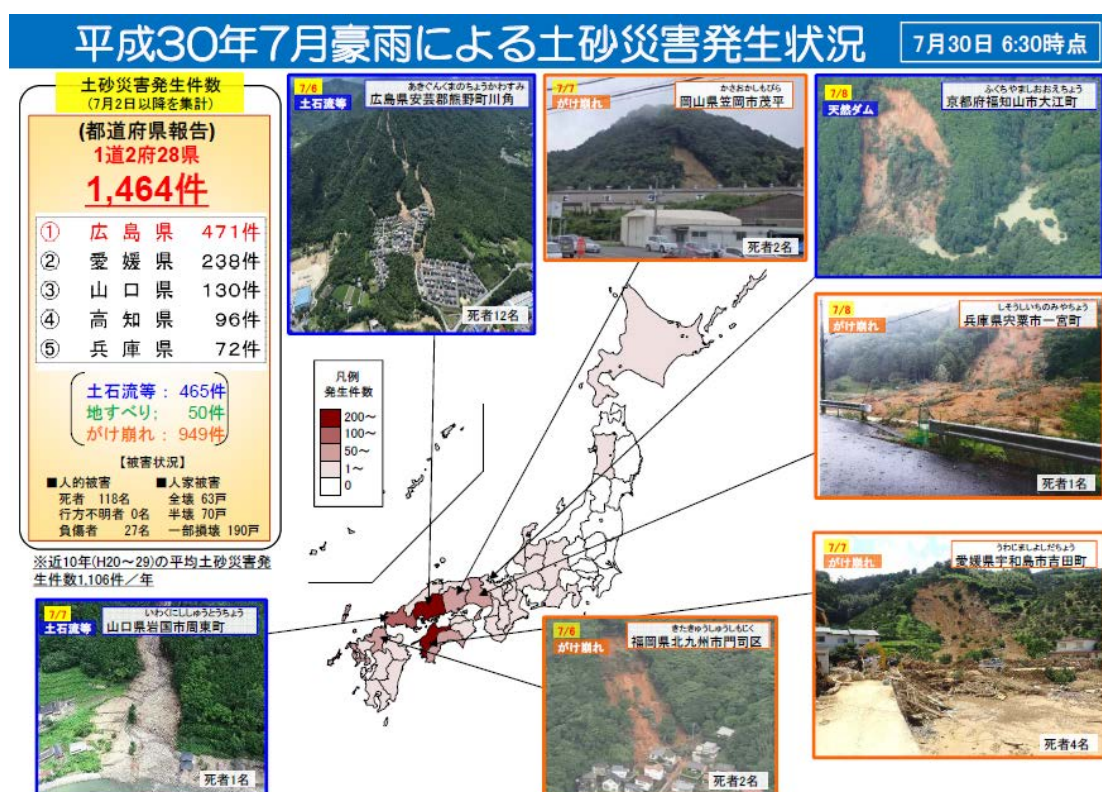
圖 2.15 土砂災害分佈與統計圖(資料來源：摘錄自國土交通省)

強降雨不僅造成多處淹水災害，長延時且破紀錄的降雨更造成多達 1464 件坡地災害(截至 7 月 30 日為止)，因坡地災害而罹難的人員即多達 118 名，另有 27 名傷者。坡地災害分佈於 1 道(北海道)、2 府(大阪府、京都府)、28 縣，其中以廣島縣 471 件最多，其次為愛媛縣 238 件、山口縣 130 件、高知縣 96 件、兵庫縣 72 件(圖 2.15)。其中，廣島縣的因坡地災害死亡人數高達 86 名，佔比最高(圖 2.16)。廣島縣的坡地災害中又以安藝郡坂町小屋蒲地區最為嚴重(圖 2.17)，該地區因土砂災害死亡人數達 15 名。

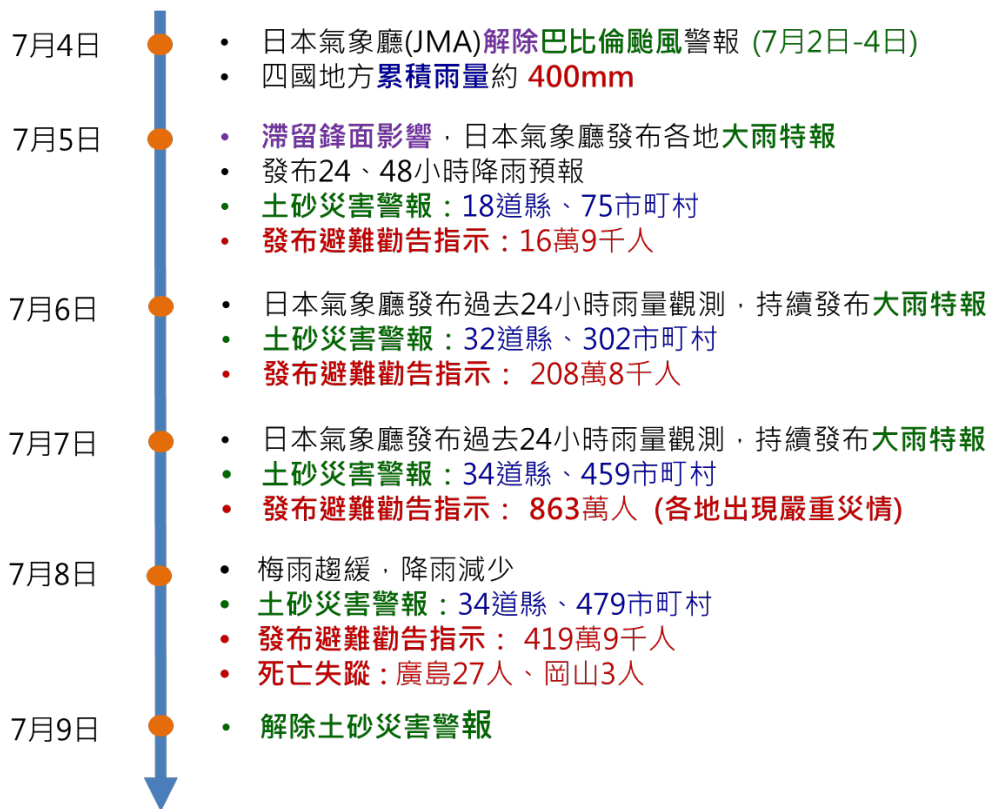
圖 3.1 日本豪雨事件災害警報與疏散避難時序圖(繪製：國家災害防救科技中心)

日本豪雨事件緊接在巴比倫颱風之後，巴比倫颱風於7月4日已經在四國地方累積了約400mm的降雨，緊接著受到滯留鋒面影響，發布各地大雨特報，7月7日豪雨範圍最大，發布的避難勸告指示約863萬人，各地陸續出現災情，7月9日解除土砂災害警報。主要的警報發布與疏散避難指示時序如圖3.1。

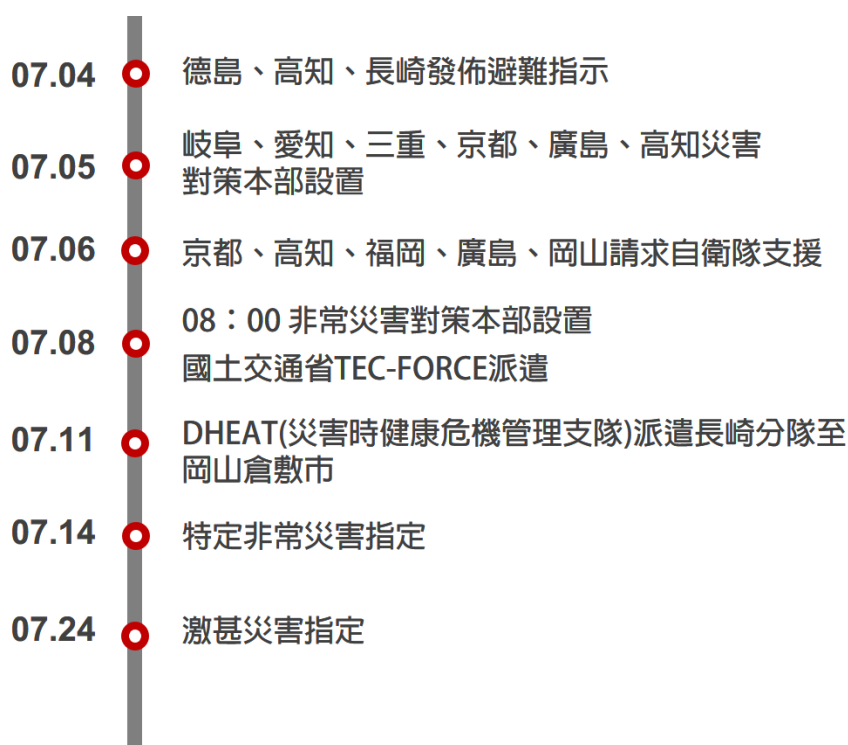
圖 3.5 平成 30 年七月豪雨日本政府因應作為時序圖（繪製：國家災害防救科技中心）

整場事件的應變過程整理如圖 3.5，從 7 月 4 日起，陸續有地方
 政府發佈避難指示，7 月 5 日緊接著開設地方政府的對策本部，並於
 7 月 6 日後，向自衛隊請求支援，包括洪水控制、人命救助、孤立者
 救助等。而日本中央政府則在 7 月 8 日設置「非常災害對策本部」，

協助救災與災後復原工作，並於 7 月 14 日由內閣府將此次平成 30 年七月豪雨指定為「特定非常災害」，協助因受災而無法辦理各種行政手續的居民能夠快速完成。過去曾被指定為特定非常災害的事件皆為地震災害，包括阪神淡路大地震、2004 年新潟縣中越地震、2011 東北太平洋近海地震、2016 年熊本地震，此場事件是首次因暴雨被指定為特定非常災害。另外，內閣府也於 7 月 24 日的內閣會議決定，將本次災害指定為「激甚災害」，指定後，將採取特殊財政支持和補貼措施，對於公共土木設施和農業相關設施等重建項目，提高國家的補助率。

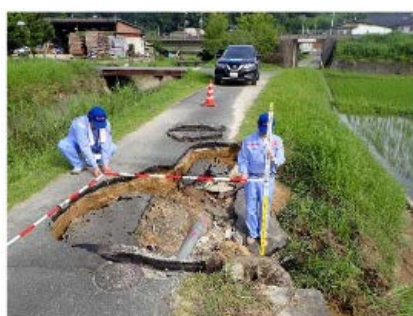
越水による堤防洗掘被害状況
(矢掛町 林田川)

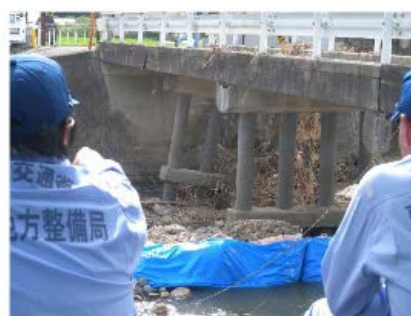
橋脚基礎洗掘による傾き被害状況
(矢掛町 古屋谷橋)
