## 2019 年 5 月劇烈天氣對美國中部地區衝擊的探討

郭文達、林嫩瑛、蘇元風、張志新

國家災害防救科技中心 坡地與洪旱組

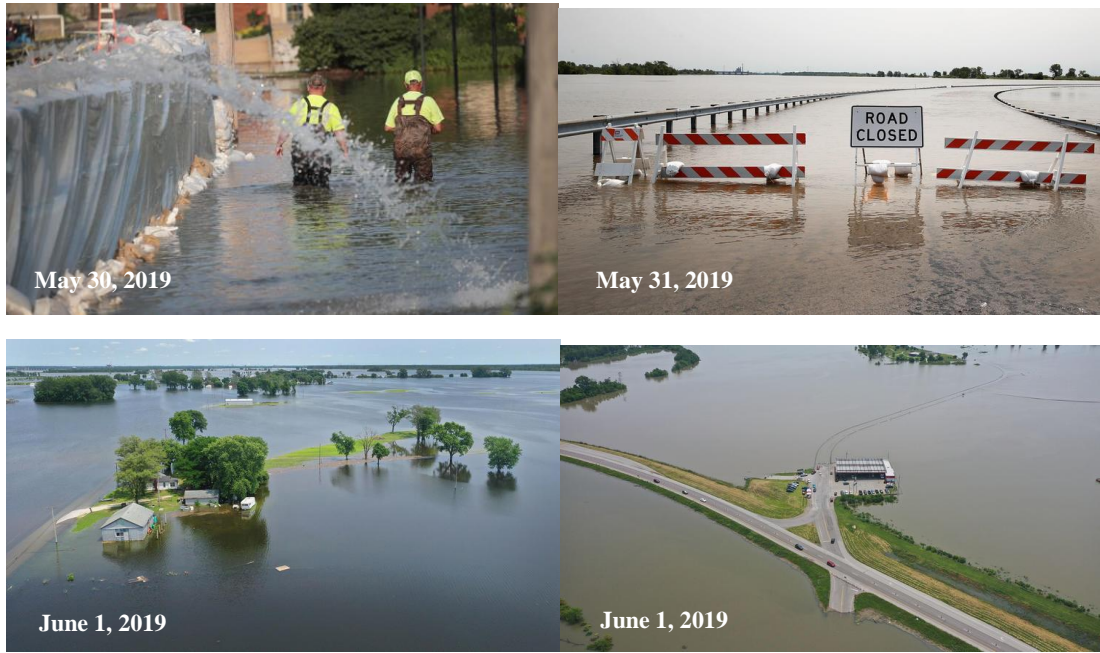
圖 9 美國伊利諾伊州奧爾頓之淹水災情(資料來源:Chicago Tribune)

密西西比河在這次劇烈天氣衝擊下，造成沿岸多處發生洪水氾濫，以位於密西西比河左岸的美國伊利諾伊州(Illinois)之奧爾頓(Alton)為例，圖 9 顯示其 5 月 30 日至 6 月 1 日期間之淹水災情，包括抽水機救災情況、道路受洪水影響而關閉、奧爾頓家園淹水、以及 67 號高速公路被洪水淹沒。事實上，位於密蘇里州與伊利諾伊州之密西西比河，截至 6 月 6 日為止(圖 10)，仍處於洪水階段，代表這次劇烈天氣 5 月 30 日結束後，洪水時間仍然持續到 6 月初。

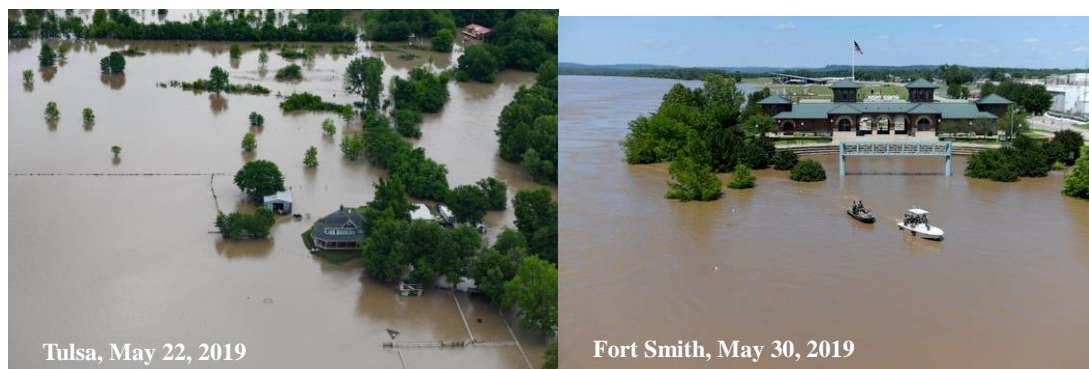
圖 11 阿肯色河沿岸地區之洪水災情(資料來源：USA TODAY)

阿肯色河(Arkansas River)係美國密西西比河之支流，河流面積為 417,000 平方公里，河長為 2,350 公里，大致向東南偏東流，流經地區包括：科羅拉多州(Colorado)、堪薩斯州、奧克拉荷馬州、阿肯色州。沿河主要城市有：奧克拉荷馬州的塔爾薩(Tulsa)、阿肯色州的史密斯堡(Fort Smith)及小岩城(Little Rock)等。而這次較為嚴重的洪水災情發生於流經奧克拉荷馬州與阿肯色州之阿肯色河沿岸地區，圖 11 顯示為阿肯色河沿岸之道路、農田以及房屋，被洪水侵襲的受災情況。圖 12 則顯示為美國國家航空暨太空總署(National Aeronautics and Space Administration，簡稱 NASA)，針對史密斯堡洪水氾濫之衛星影像。不僅阿肯色河發生洪水氾濫，流經奧克拉荷馬州東部克萊爾莫爾(Claremore)的支流 Caney 河及 Verdigris 河，亦發生洪水氾濫，如圖 13，河流沿岸之鄰近大片土地都被洪水淹沒。

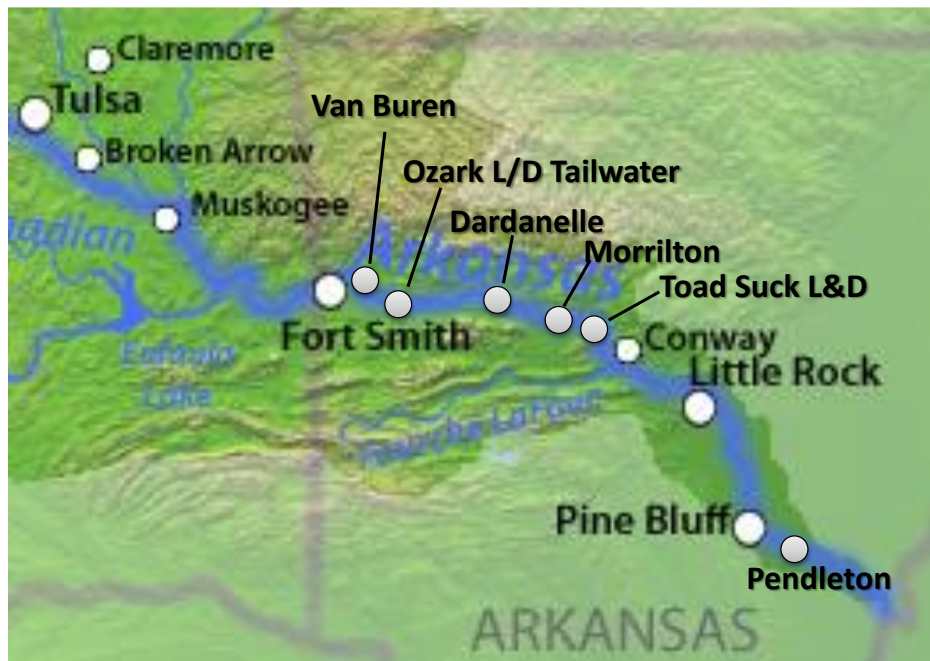
圖 14 阿肯色河史密斯堡下游 8 處水位站之實測紀錄綜整(資料來源：Wikimedia Commons, NOAA, USGS)

上述之洪水氾濫，主要原因係受到近兩週的連續強降雨影響，導致水位持續高漲，造成沿岸多處發生溢淹。根據 NOAA 截至 6 月 6 日，阿肯色河史密斯堡下游之 8 處水位站中，共有 5 處水位站之水位已超過歷史水位紀錄(圖 14)。以位於阿肯色州史密斯堡附近之 Van

Buren 水位站實測資料為例，自 5 月 22 日以來，水位已經超過中度洪水警戒(moderate flooding)，接著隨著降雨的持續，水位持續上漲，5 月 28 日的河川水位達到 40.26 英尺(約 12.27 公尺)，大幅超過 1945 年的歷史記錄(38.10 英尺)。

水位站	2019 年 5 月至 6 月期間之最高水位	過去歷史最高水位紀錄	是否超過歷史紀錄
Van Buren	40.26 英尺(05/28/2019)	38.10 英尺(04/16/1945)	是
Ozark L/D Tailwater	374.99 英尺(05/30/2019)	375.50 英尺(05/13/1943)	歷史第二高
Dardanelle	45.91 英尺(05/30/2019)	44.10 英尺(05/25/1943)	是
Morrilton	43.03 英尺(06/04/2019)	42.00 英尺(04/19/1927)	是
Toad Suck L&D	285.40 英尺(06/04/2019)	282.90 英尺(05/07/1990)	是
Little Rock	29.71 英尺(06/05/2019)	34.60 英尺(06/01/1833)	歷史第七高
Pine Bluff	50.83 英尺(06/06/2019)	52.10 英尺(05/28/1943)	歷史第二高
Pendleton	37.63 英尺(06/06/2019)	34.11 英尺(04/27/1973)	是

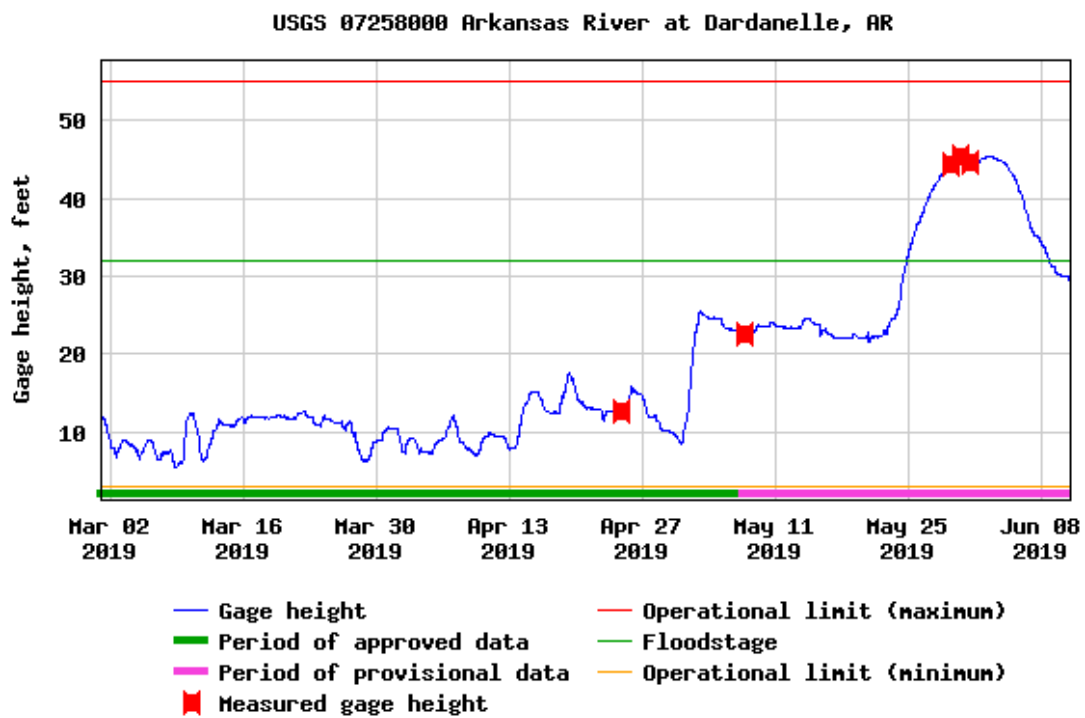
圖 15 阿肯色河 Dardanelle 水位站之實測水位歷線(資料來源:USGS)

此外，圖 15 代表 Dardanelle 水位站之實測水位歷線，自 5 月 25 日水位就超過綠色線之洪水警戒值，然後持續上漲到 5 月 30 日時，水位達到 45.91 英尺，超過 1943 年的歷史紀錄(44.10 英尺)。下游的其它水位站(Morrilton、Toad Suck L&D、Pendleton)，亦創造了歷史第一高的全新紀錄；Ozark L/D Tailwater 與 Pine Bluff 測站雖未達到新紀錄，但已接近最高水位紀錄，排居歷史第二高紀錄。

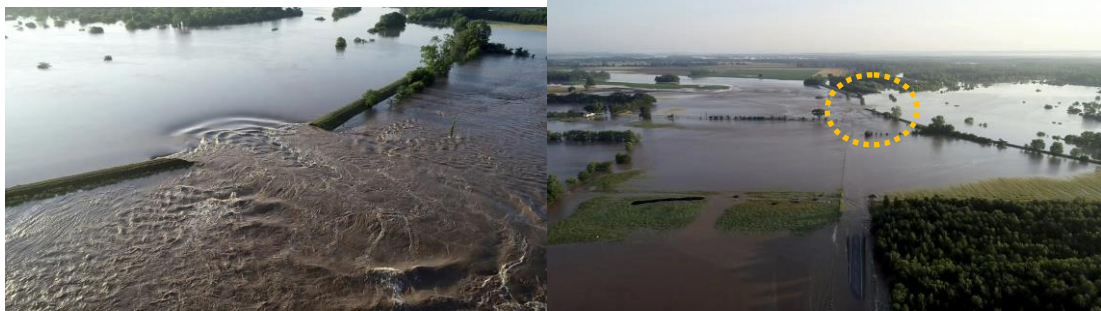
圖 16 阿肯色河 Dardanelle 破堤淹水(資料來源：AP NEWS)

除了溢淹災害之外，5 月 31 日，阿肯色河的 Dardanelle 附近堤防被洪水沖刷，破堤約 40 英尺(約 12 公尺)寬的缺

口，造成 Dardanelle 和 Holla Bend 周圍農村地區嚴重淹水(圖 16)。
