## 2020 年日本 7 月豪雨事件紀錄

<sup>1</sup> 國家災害防救科技中心坡地與洪旱組

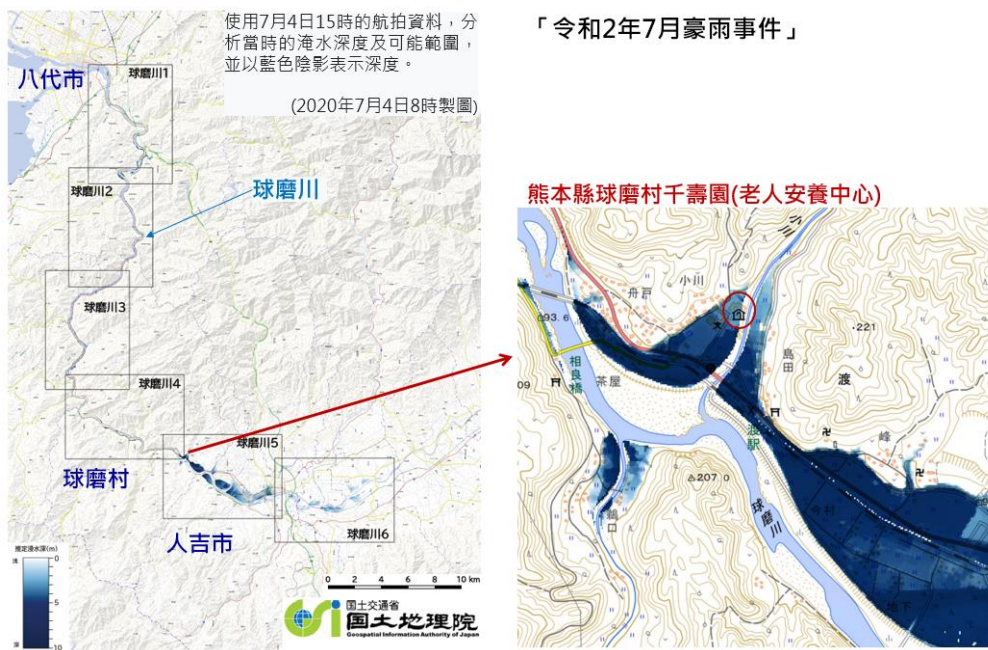
災情最為嚴重的熊本縣就是因為球磨川<sup>3</sup>氾濫、溢堤造成，當時熊本縣境內約有 30 個地區因為淹水變成陸上孤島。日本國土地理院已完成球磨川 7 月 4 日的淹水推估圖（圖 6），熊本縣人吉市與球磨村的淹水最為嚴重。推估人吉市最大淹水深約為 9 公尺，災時照片如圖 7 所示，淹水範圍廣泛、住宅幾乎滅頂，災後村莊滿目瘡痍，共造成 20 人死亡，約 4,681 棟房屋受損（統計至 7 月 31 日）。另外，人吉村內八百年古蹟「青井阿蘇神社」也因淹水而破壞（圖 8-a），八代市坂本町的球磨川鋼構深水橋，慘遭泛濫河水沖毀（圖 8-b）。

圖 6、球磨川淹水判定圖（資料來源：日本國土地理院；災防科技中心編修）[11]

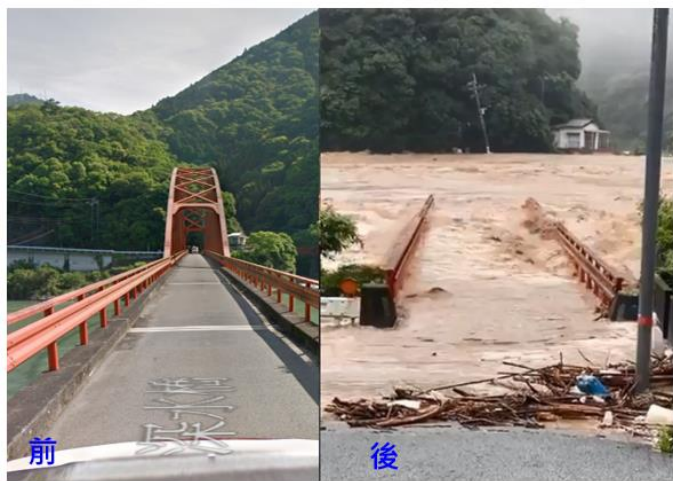
(b) 深水橋災害前後比較圖

圖 8、球磨川洪災情況（資料來源：(a) 西日本新聞、(b) 前為 Google

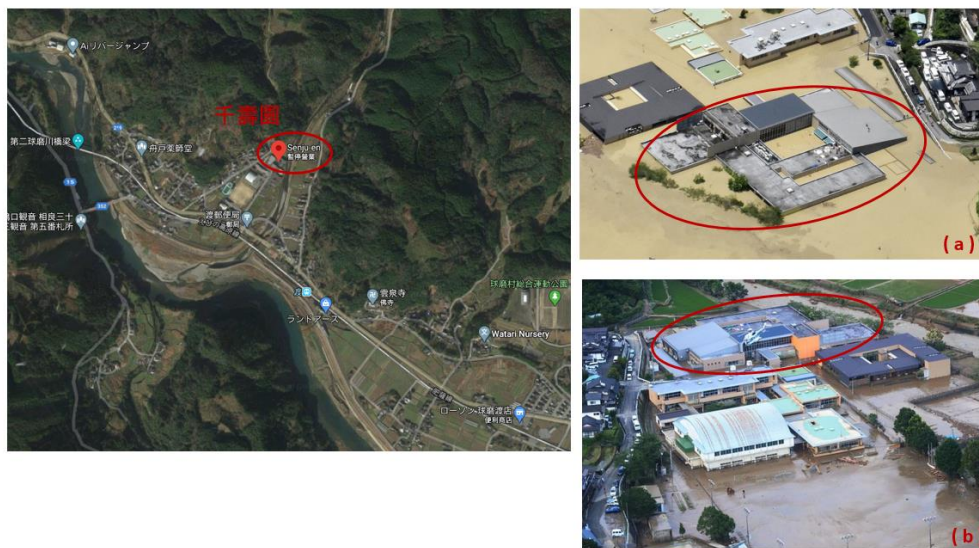
在 7 月 4 日凌晨 3 點左右注意到雨勢越發猛烈，千壽園也斷斷續續地發生停電。凌晨 5 點日本氣象廳才對九州熊本和鹿兒島縣，發布大雨特別警報，此時球磨川已氾濫潰堤，千壽園員工更是發現球磨川水位上漲到危險位置，連忙喚醒院中 65 名長者，將他們帶到二樓會議室避難，當時積水已到千壽園入口處，積水淹到腳踝，員工把餐桌並排，把老人的輪椅架高放在桌子上，隨即聽到洪水沖破窗戶玻璃的聲音，水位急速升高到膝蓋處，導致院內 14 名長者因避難不及、不幸往生 [17]，千壽園受災情形如圖 9 所示，園區幾乎是滅頂，到 7 月 4 日傍晚淹水已消退一些。

圖 9、球磨村千壽園受災情形：(a) 災時、(b) 7 月 4 日傍晚(資料來源：Google 底圖、(a)共同社、(b)法新社；災防科技中心編修) [18][17]

據《朝日新聞》報導，1965 年球磨川就曾在熊本縣人吉市與八代市發生過嚴重洪災，近 1 萬 2,800 多戶遭淹沒，球磨川在過去數十年間也發生過多次的洪災，日本政府雖曾規劃興建川辺川水壩，進行球磨川的調節治水，然而過程中遭遇各環境與建設難題，延宕至今仍未解[13]。據日本厚生勞動省統計，7 月豪雨事件在九州造成 88 處老人福利機構損毀。另外，NHK（日本放送協會）又分析了熊本縣、大分縣與長崎縣境內的 33 處機構，其中有 32 處位在淹水與土砂災害潛勢區內，在這 32 處中，三成是在過去 5 年中興建的[34]。因此當極端天氣漸演變為常態，淹水潛勢區的分析劃設可配合近況更新，而坐落在災害高潛勢區內的老人福利機構，更應重新檢核其安全性。必要時建議在災害高潛勢區內的老人社福機構進行搬遷，設定老人社福的禁建區，機構增加設施的防災成本補貼，或落實養老院住民的疏散撤離演練等都是可以考慮執行的防減災作為。

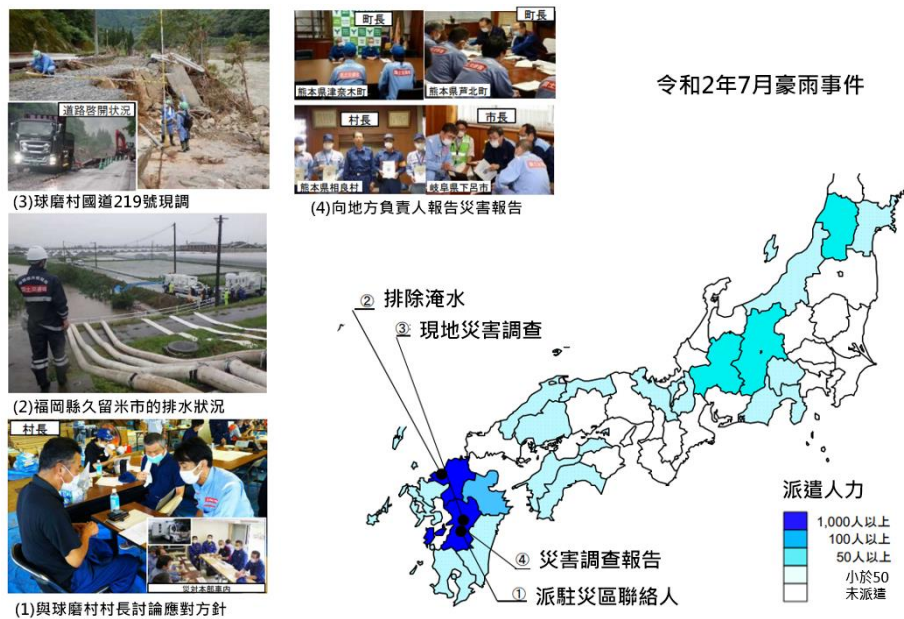
圖 15、TEC-FORCE 工作示意圖（資料來源：日本國土交通省；災防科技中心編修）[22]

「緊急災害對策派遣隊（簡稱 TEC-FORCE）」<sup>5</sup>截至 7 月 31 日共向九州、中國、近畿和中部等 22 個府縣 67 個市町村，派遣了 8,511 次人力進行緊急災害調查，提供 1,623 處調查報告，TEC-FORCE 執行狀況如圖 15 所示。

7 月豪雨期間，TEC-FORCE 執行業務重點摘錄如下：

(1) 派駐災區聯絡人：TEC-FORCE 人員前往球磨村，提供村長救災人力協調、設備配置及蒐集災情等應變處置建議，並支援行動指揮所取代受損的行政大樓，讓救災指揮能執行無礙，期間共向 15 縣 41 個市町村派遣聯絡人。

(2) 排除淹水：TEC-FORCE 在九州約佈置有 50 處抽水設施(約有 1,529 台抽水車)來排除球磨川跟筑後川的淹水狀況。

(3) 現地災害調查：投入 1,223 人次進行球磨川流域調查，球磨川的主、支流內有 14 座橋樑被沖毀，主要聯外道路國道 219 號柔腸寸斷，多處路基流失。

(4) 災害調查報告：向災區地方政府說明調查結果，可快速評定重災區範圍，有助於估算損失並建立復健計劃。
