2014 尼泊爾滿卡村(Mankha)山崩及堰塞湖之探討

呂喬茵¹、張志新¹、林聖琪¹、傅鎮璇¹

1 國家災害防救科技中心坡地洪旱組

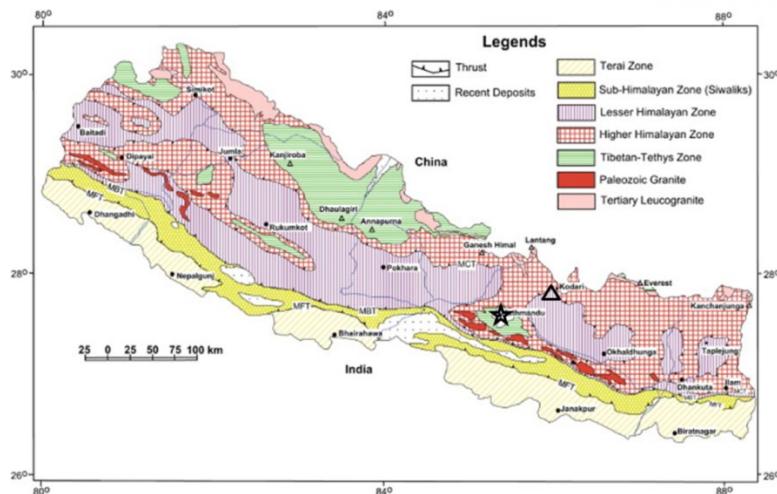
圖 2 尼泊爾地質圖

(星號為首都加德滿都，三角形為本次滿卡村山崩位置(引用自 Dahal and Hasegawa, 2008))

尼泊爾位於喜馬拉雅山脈南麓，屬印度板塊與歐亞板塊互相碰撞之處，有複雜的地質構造與變質作用，三條主要逆衝斷層線略呈東西向橫跨尼泊爾，山區之岩性以變質岩為主(圖 2)。因此，尼泊爾擁有豐富的地理景觀(圖 3)，主要可分為北部的高山地區，中部的山區和河谷，以及南部的平原區，世界十大高峰有八個在尼泊爾境內，包括全球最高的山峰 珠穆朗瑪峰(Mount Everest)(海拔高度 8,848 m)，使尼泊爾成為熱門的登山勝地¹。

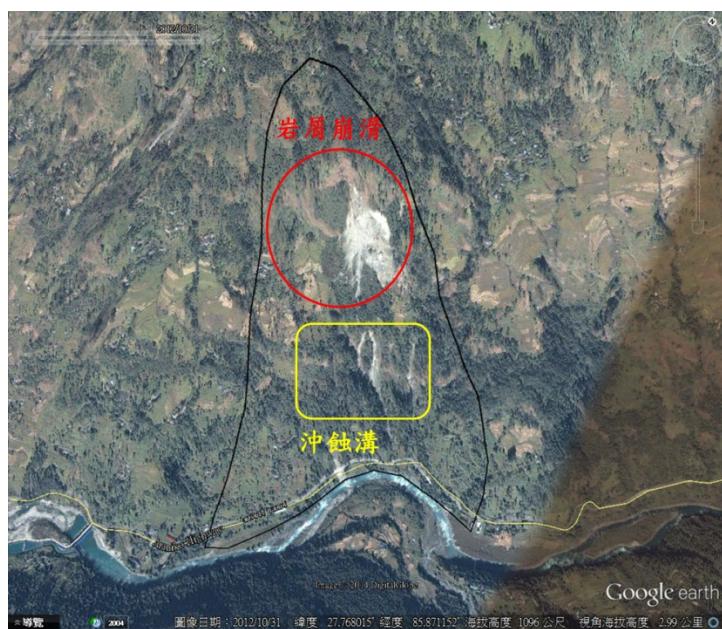
圖 15 滿卡村山崩處 2012 年歷史影像

(黑線所圈繪的是 2014 年本次崩塌的範圍)

崩塌是尼泊爾僅次於傳染病的第二大危害。根據 2011 年尼泊爾政府之統計，過去的 40 年裡，約有四千多人在山崩災害中喪生，每年約有 12,000 次的山崩事件。由 2012 年的歷史影像(圖 15)，我們可以看到此處已有岩屑崩滑的現象，鬆散不穩定的崩積物堆在坡面上，坡面下半部亦有明顯的沖蝕溝存在。2013 年 6 月的照片(圖 16)顯示，表層的崩積物和沖蝕溝皆有增加的趨勢，植生覆蓋減少，邊坡裸露，已是山崩災害的高風險地區，2014 年 8 月便發生了此起死傷慘重的災害事件。
