## 颶風 SANDY 對美東衝擊影響初步綜合分析

國家災害防救科技中心

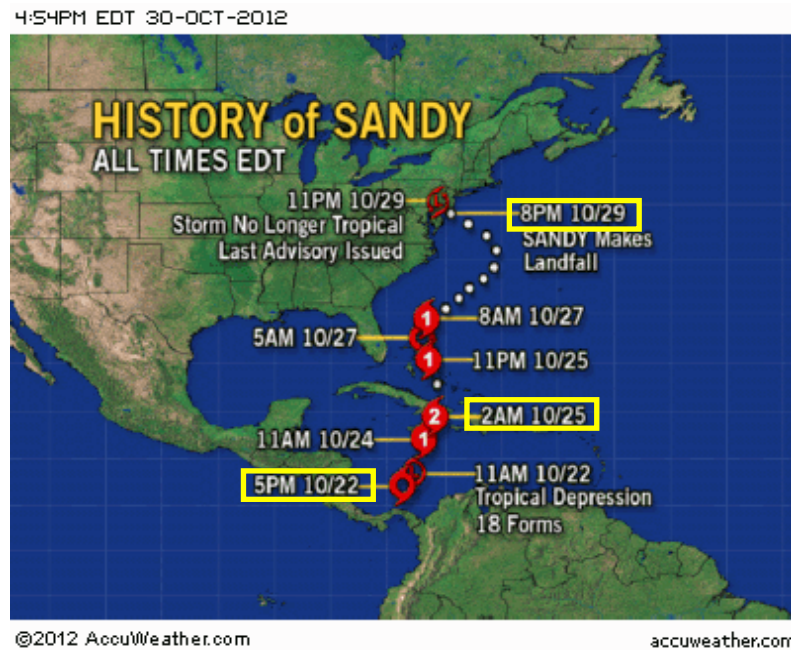
圖 1 颶風 Sandy 路徑圖，圖中空心的颶風標誌表示颶風等級為熱帶風暴，颶風標誌 1 號者為颶風等級 C1 級，標誌 2 號者為颶風等級 C2 級。

10/22 熱帶低壓於加勒比海生成，並於當日晚間增強為熱帶風暴，持續往北移動。行經中南美洲，已造成嚴重傷亡，死亡與失蹤人數達 80 餘人(主要為海地與古巴)。之後 10/29 以 C1 級颶風登陸美國東岸大西洋城，最大風速為 150km/h，暴風半徑約 790km。10/30 當日適逢大潮，加上颶風外圍環流強勁向岸風持續吹拂引發長浪影響，於紐約沿岸暴潮高達 4.2 公尺，造成暴潮溢淹海水倒灌，重創沿海城市(紐約、紐澤西沿海)。最後 10/31 減弱為熱帶氣旋，續往加拿大地區前進，亦在當地造成 2 人死亡。Sandy 颶風路徑如下圖 1 所示。

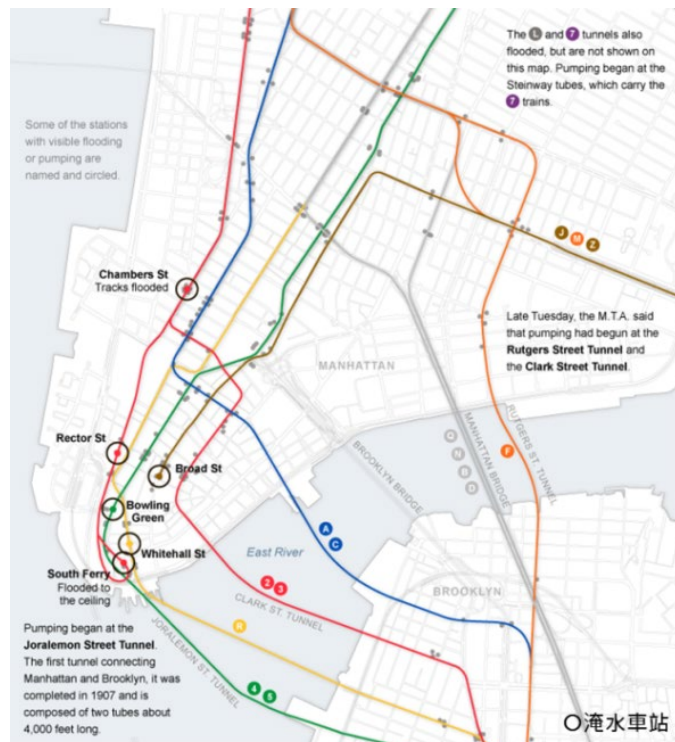
圖 6 曼哈頓下城區地鐵系統災情

- 10/29(一)傍晚開始降下大雨，造成紐約市地鐵系統開始淹水。
- 紐約市地鐵系統有 108 年歷史，受災最嚴重的一次。
- 隧道、調度場與鐵道大淹水，並有八個車站淹水，如圖 6 所示。
- 東河(East River)底下由曼哈頓通往皇后區與布魯克林的所有 7 條地鐵隧道都進水。
- 連接新澤西州和紐約市的通勤鐵路服務(PATH)，因哈德遜河(Hudson River)下方的隧道灌滿水而無法運行。

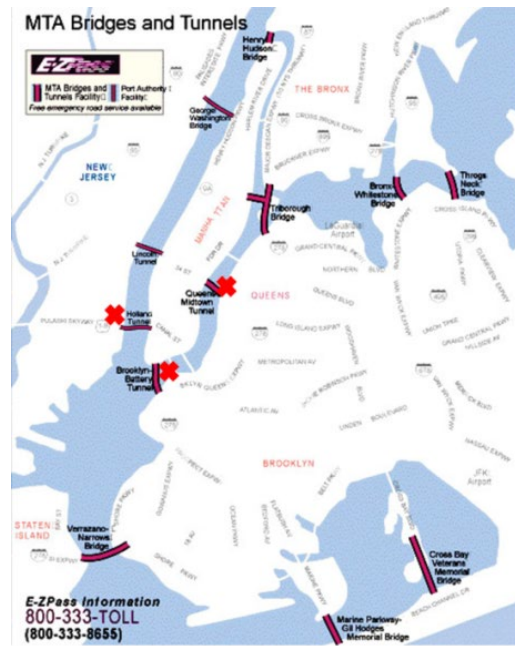
✱ 關閉中的隧道 (截至11/01)

圖 7 紐約市公路隧道關閉

- 紐約市橋樑於 10/30 下午重新開放，所有通往曼哈頓的橋樑均正常通行。
- 公車大多在 10/31 恢復營運。
- 仍關閉中的隧道如圖 7。(截至 11/1)

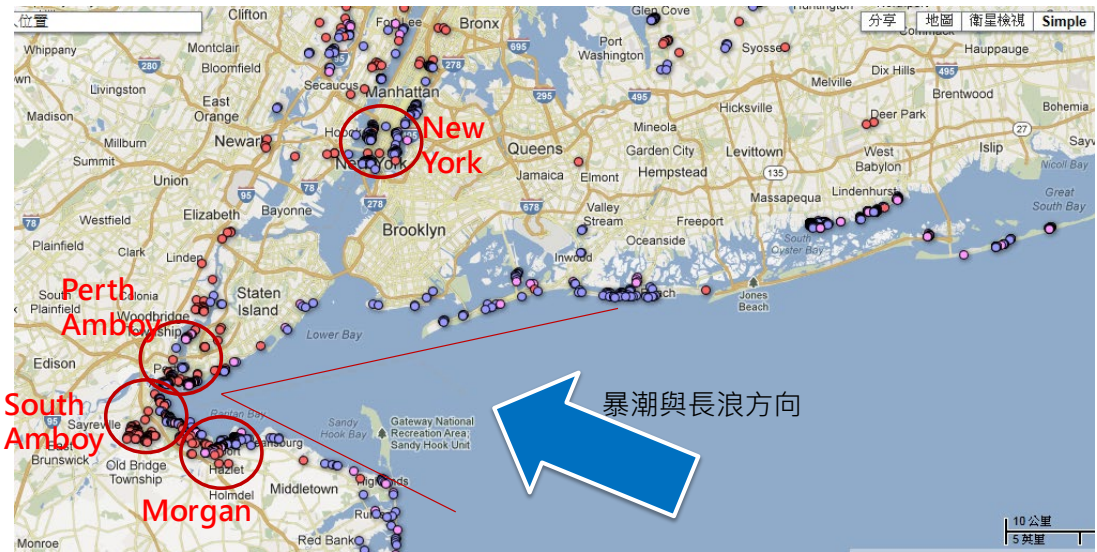
圖 10 峽灣地形使紐約市遭受暴潮衝擊下災害更為嚴重(圖中圓點為 FEMA 災後調查建物位置及災情，藍色：只有淹水、紫色：淹水及結構受損、紅色：只有結構受損)

本次颶風 Sandy 侵襲美東，紐約地區 3 日累積降雨在 50 毫米以下，降雨並非災害主要原因，主要危害來自颶風(暴風半徑達 790 Km)引起的暴潮與長浪侵襲海岸地區，因為暴潮使海水位抬升，在加上長浪影響，使得海水溢淹沿海重要城市，從災後照片、影像看來，儼然是海嘯侵襲的畫面，惟暴潮往內陸推升的能量低於海嘯，所以災情主要在海岸地區。由於紐約市災情主要來自暴潮，暴潮在峽灣地形加乘下，災害更嚴重，根據 FEMA 公開的調查結果，除紐約外，Perth Amboy, South Amboy, Morgan 等城市災情不亞於紐約市，如圖 10 所示。另外，大陸外面的島弧是抵禦暴潮等最佳天然屏障，紐澤西州陸地受到島弧的天然屏障，暴潮災損小，但是位在島弧上的大西洋城即受到暴潮重創，圖 11 所示。

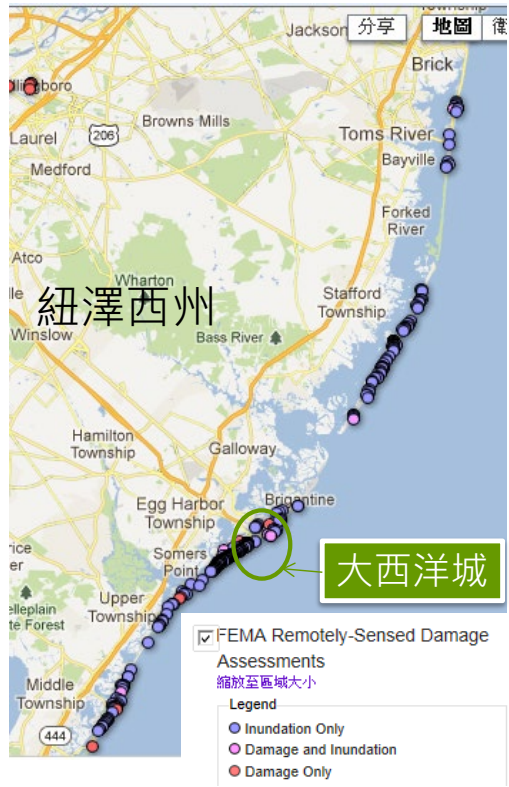
圖 11 紐澤西州災損集中在陸地外圍島弧

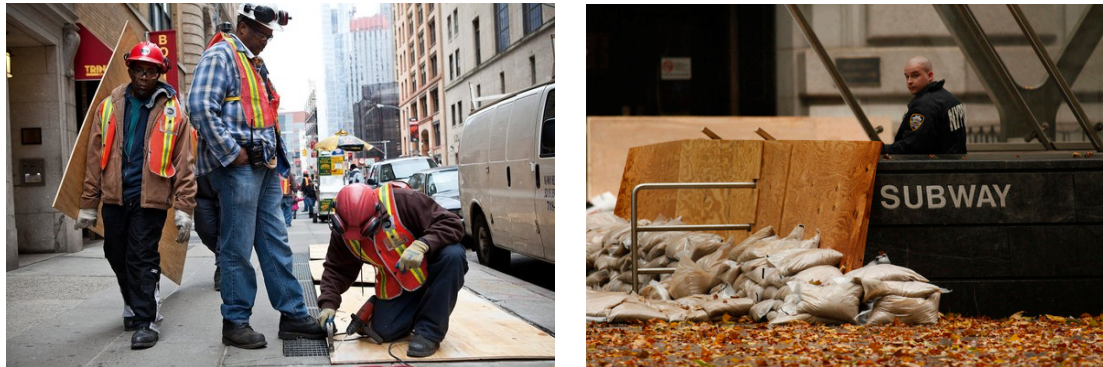
探討紐約地鐵重創原因：紐約交通運輸管理局（Metropolitan Transportation Authority, MTA）依據颶風預警，於 10 月 28 日晚間 7 時起關閉所有地鐵、公車和通勤鐵路之運作服務，因應颶風來襲，將地鐵通風口以木板覆

蓋做好防洪準備，地鐵出入口以沙包及木板圍阻及封閉，如圖 12，並派警員駐守。檢討成效，該作法對於暴潮衝擊防護能力顯然不足，導致地鐵浸水災情。

圖 12 紐約地鐵防護設施
