2015 年 12 月美國密西西比河洪泛事件

黃暄穎、張志新

國家災害防救科技中心坡地與洪旱組

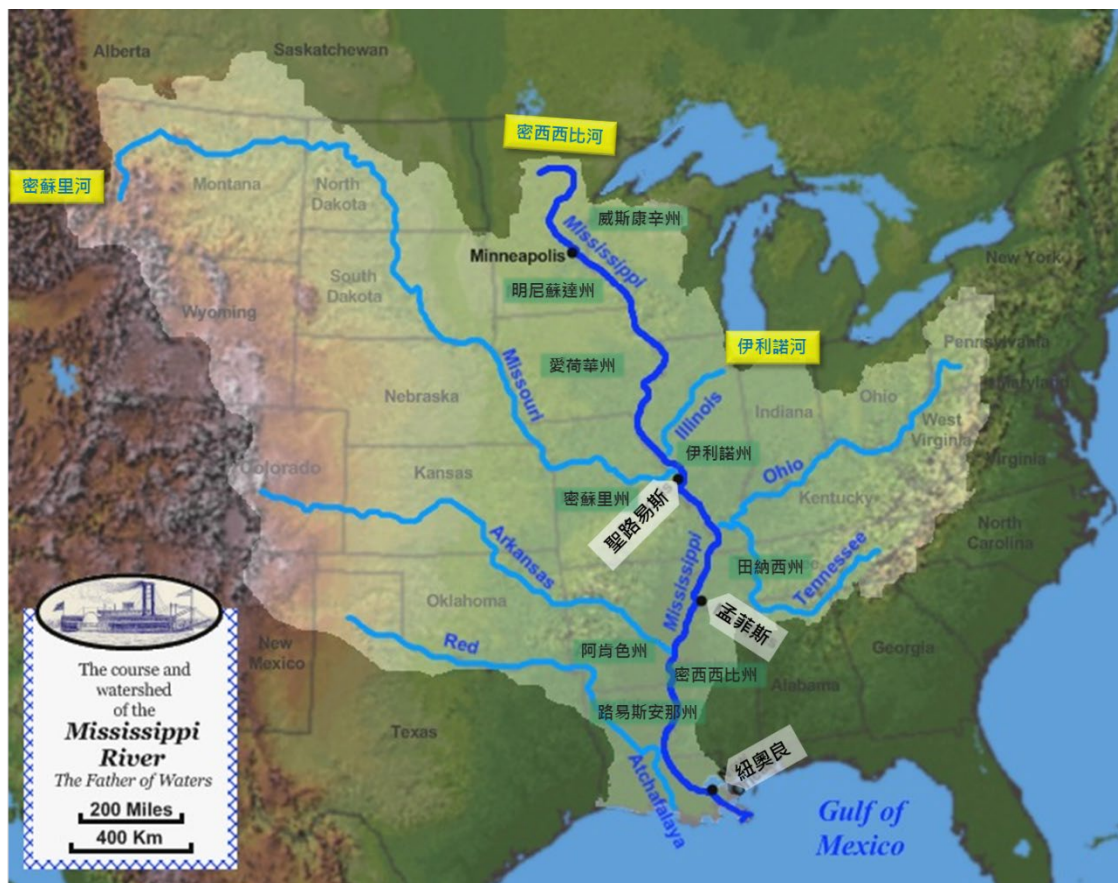
圖 1 密西西比河流域範圍(Wiki)

大河，其水系佔據美國土地的三分之一，跨及美國 31 州與加拿大 2 省，農業和航運是主要經濟來源。年平均流速約每小時 1.93 公里¹，比走路速度還慢。河道蜿蜒曲折，兩岸多湖泊沼澤，主河道發源自明尼蘇達州(State of Minnesota)的艾塔斯卡湖 (Lake Itasca)，流經中央大平原，向南由路易斯安那州(Louisiana)的紐奧良(New Orleans)出海注入墨西哥灣(Gulf of Mexico)。自古以來人們居住在河畔，以便取得水源以及種植作物，但是必須同時面臨洪災問題。

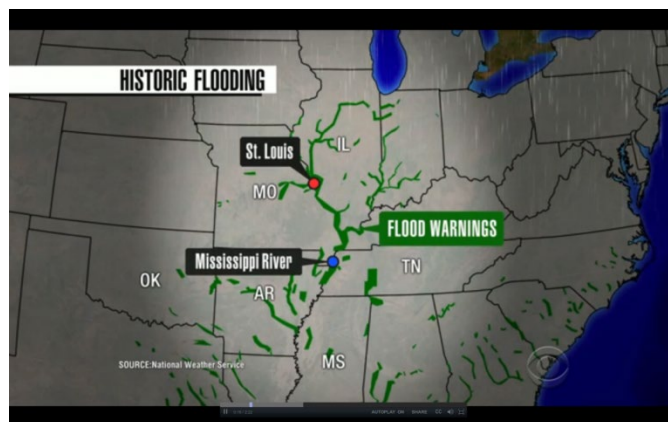
圖 2 2015 年 12 月密西西比河洪泛影響範圍(USA TODAY)²

根據美國國家氣象局(National Weather Service, NWS)和美國陸軍工兵團(Headquarters U.S. Army Corps of Engineers, USACE)資料彙整，美國中部自 12 月下旬連續降雨一星期，導致密西西比河洪水肆虐，尤其 26 日至 28 日三天內連續暴雨累積達 233.2 毫米，造成嚴重的洪水災情，積水未退長達一個月，累積至 31 日密蘇里州(Missouri)和伊利諾州(Illinois)共造成 22 人死亡。12 月 29 日美國聯邦政府簽署聯邦緊急救援，允許援助州郡政府與「聯邦緊急事務管理署」(Federal Emergency Management Agency, FEMA)協助救災工作。密蘇里州(Missouri)的聖路易斯(St. Louis)到田納西州(Tennessee)的孟菲斯(Memphis)之間河道段為此次洪災較為嚴重的範圍(圖 2 綠色部分)。

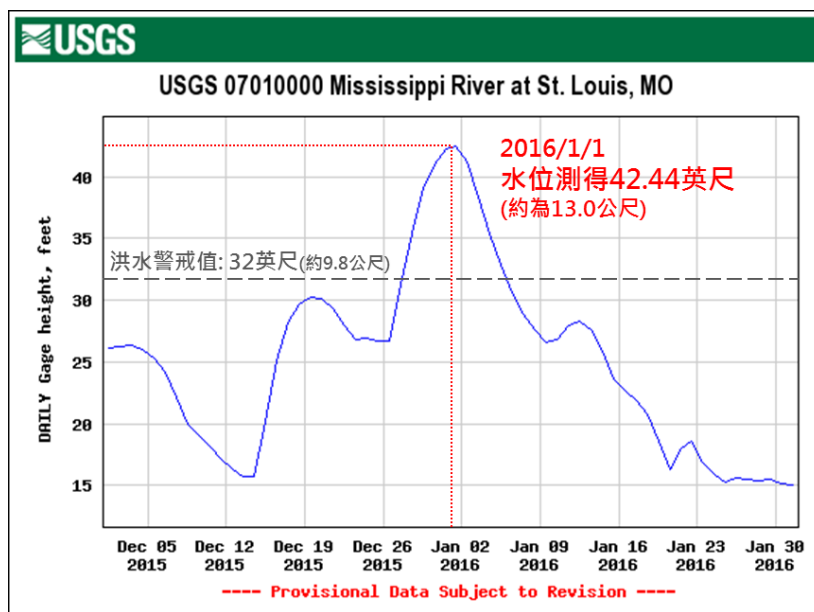
圖 7 密西西比河於聖路易斯測站之水位歷線⁵

至於流量部分，聖路易斯河道段紀錄水位歷線(圖 7)，可明顯看出受 26 日降雨影響後，河道水位快速攀升，於 1 月 1 日洪水位達到最高值約 13.0 公尺，而洪水警戒值為 9.8 公尺，超過洪水警戒值約 3.2 公尺。孟菲斯洪水位最高發生於 1 月 8 日，測得 12.1 公尺，而洪水警戒值為 10.4 公尺，超過洪水警戒值約 1.7 公尺(圖 8)。

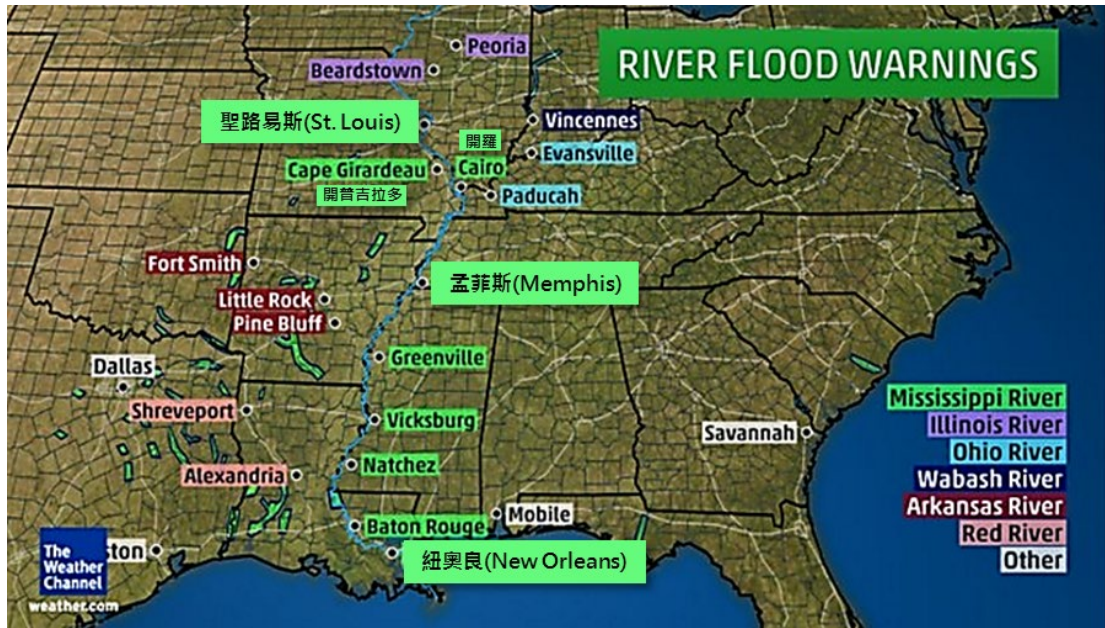
圖 9 密西西比河沿岸發布警戒的城市(The Weather Channel)

密西西比河流域幾乎每年都會發生洪災事件，但於冬天發生洪災實在不常見，本次事件除受洪水氾濫外亦受低溫影響，使得當地災情雪上加霜。根據美國「太空總署」(National Aeronautics and Space Administration, NASA)報告指出，最嚴重的淹水範圍約從聖路易至孟菲斯段外，尚有許多小城鎮及大片農地，例如：密蘇里州南邊的開羅(Cairo)、開普拉吉多(Cape Girardeau)等小城市亦有災情傳出。

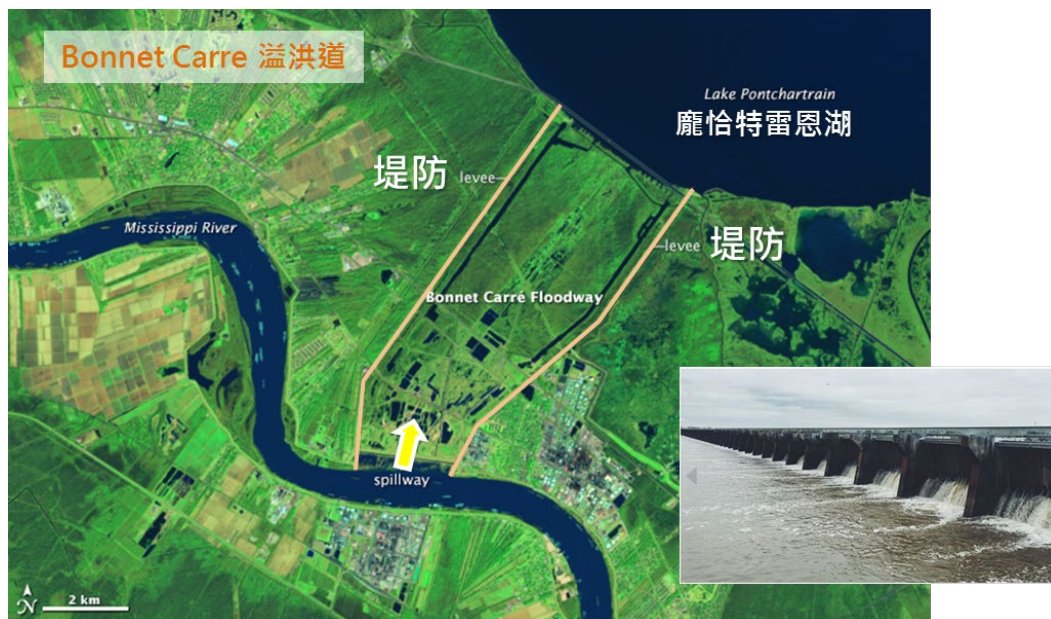
圖 10 Bonnet Carre 溢洪道⁷

根據美國陸軍工兵團(USACE)統計至 2015 年 12 月 30 日，聖路易附近地區共有 9 座防洪壩被洪水減頂，至少有 19 所大壩處於高危險狀態。根據密蘇里州政府統計，密蘇里州至少有 7,100 棟建築受洪災影響。位於密西西比河、伊利諾河、密蘇里河三河交會處的開羅，於 1 月 5 日水位達 18 公尺為歷史第三高。為了減少災害影響，部分地區在汛期期間開啟溢洪道疏洪(如圖 10)。

奧良 1 月 8 日水位達 4.1 公尺，12 日達 5.2 公尺，並預估將達到 6.1 公尺後溢堤。因此陸軍工兵團於 12 日下午開啟 Bonnet Carre 溢洪道使紐奧良河道水位最高不超過 5.2 公尺。另外根據路易斯安那州大學的 Richard Kesel 教授指出，莫甘札溢洪道(the Morganza Spillway) 於洪泛時期未開啟，可能是導致淹水的原因之一。

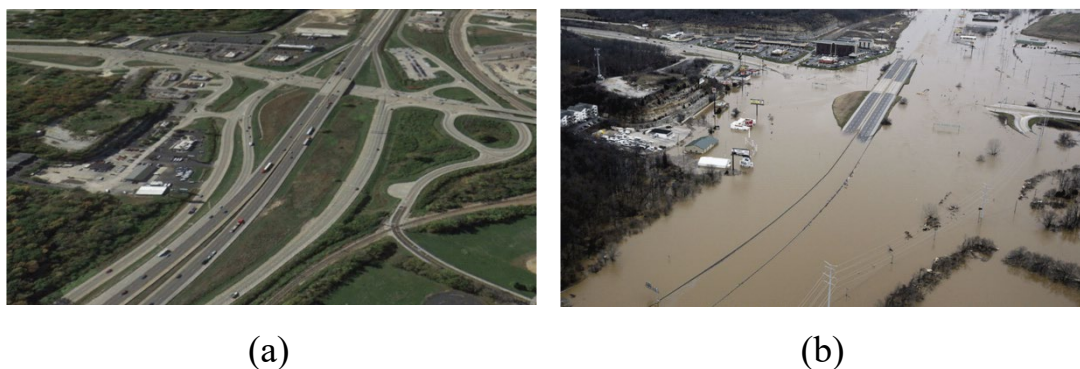
圖 11 密蘇里州 44 號州際公路淹水前後比較(美聯社)

聖路易斯發生洪災時，大部分居民已撤離，其他居民在 2 樓以上避難，民眾描述河水位上升很快，溢堤漫延至屋內後開始淹水，有些地方淹水深度甚至淹過高速公路低窪區，使道路癱瘓(如圖 11)。

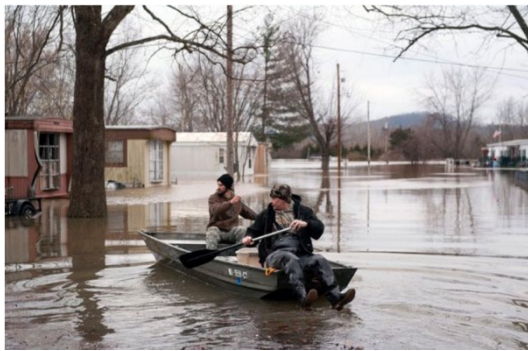
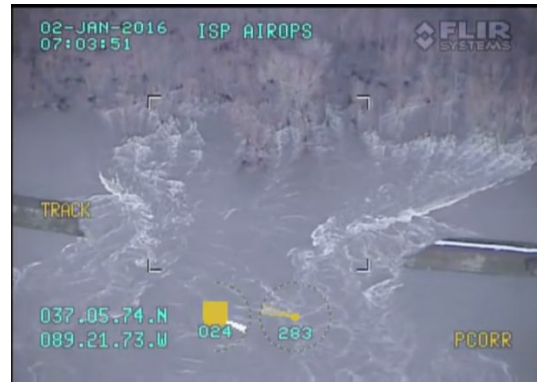
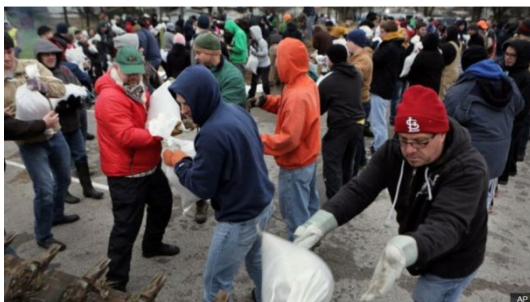
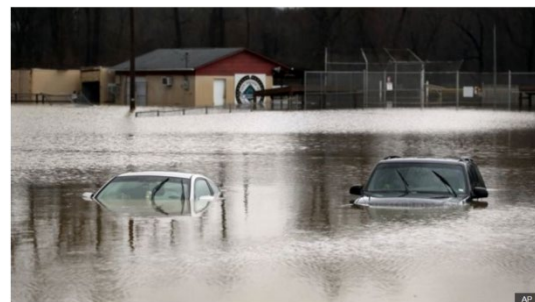
圖 12 各地災情

(a) 洪災後唯一的交通工具⁸

(b) 伊利諾州南邊河堤潰堤

(c) 聖路易斯城災民堆疊沙包阻

(d) 聖路易斯淹水未退

止河水再度氾濫(12/3 美聯社)⁹

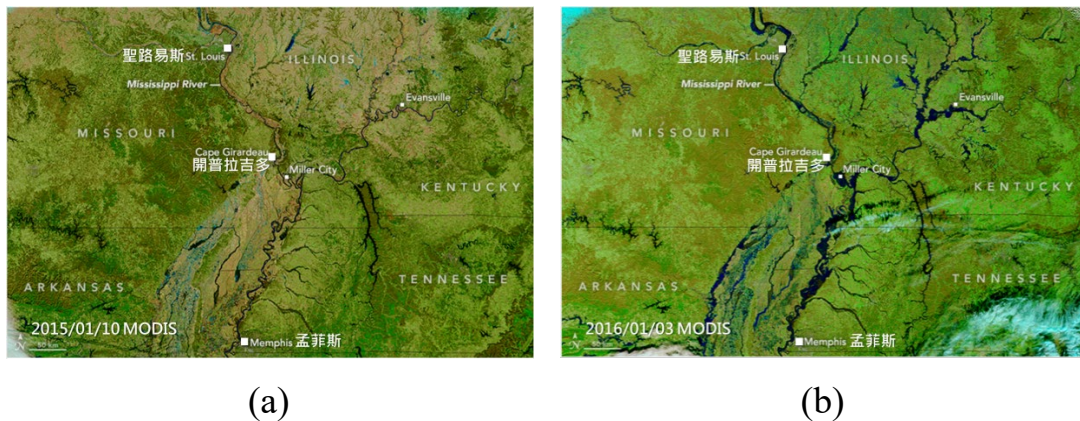
圖 13 聖路易斯到孟菲斯之河段(NASA)¹⁰

根據 NASA 報導，1 月 5 日洪峰到達田納西州北端蒂普頓維 (Tiptonville)、8 日至田納西州南端孟菲斯、10 日到阿肯色州的海倫娜(Helena)，但 22 日阿肯色州淹水仍有 1 公尺深。圖 13 為聖路易斯至孟菲斯段河道氾濫情形；圖 14 為下游密西西比州納奇茲(Natchez)至紐奧良河道氾濫情形，藍色部分為河道水體範圍，綠色為植被，棕色為裸露地。圖 15 位於阿肯色州的阿肯色河和密西西比河的交會處，可明顯辨識灰白色為河道水體範圍，亦可見河道排砂量極大。
