2015 年 4 月 25 日尼泊爾地震災害分析

國家災害防救科技中心

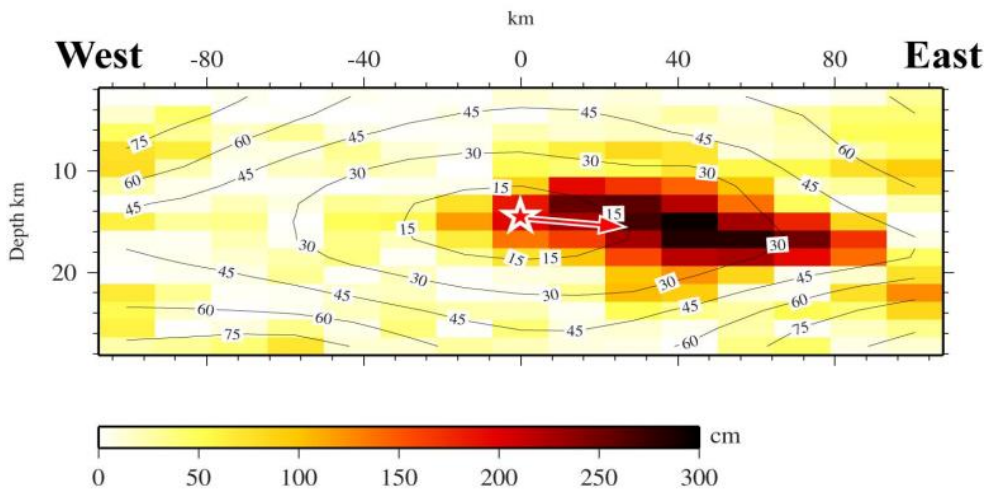
圖 3：本次地震斷層面錯動模擬模型（資料來源：台灣地震科學中心）

都重大傷亡。此現象已有學者進行探討，其中台灣地震科學中心使用世界寬頻網之震波記錄模擬斷層面錯動模型，斷層由震源向東破裂 80~90 公里，最大錯動量約 3 公尺（圖 3），國內有學者依此模擬結果初步研判加德滿都雖距離震源較遠但其震度反比近震央處大之原因，在於加德滿都鄰近最大錯動量所在處之地表，且因斷層開裂方向效應所致。

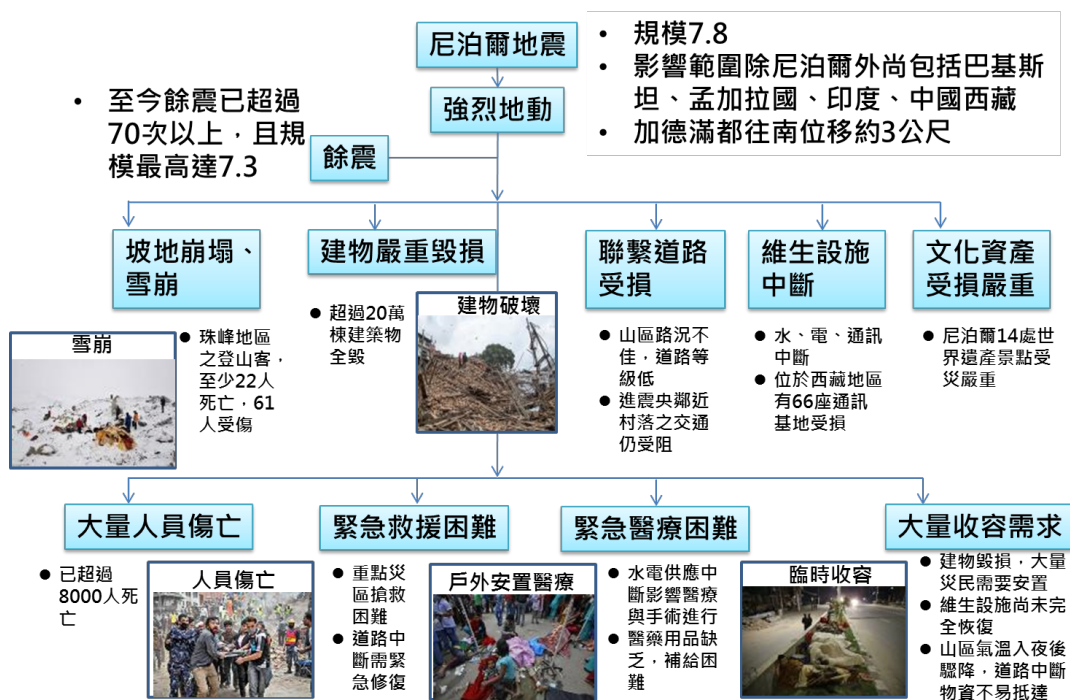
圖 5：尼泊爾地震災情綜整

步地震災情綜整如圖 5。本章節特就其中「建物與人員傷亡」、「文化資產災害特性」與「坡地崩塌災害」，以及「影像與網路科技協助災情辨識」之議題進行分析討論：

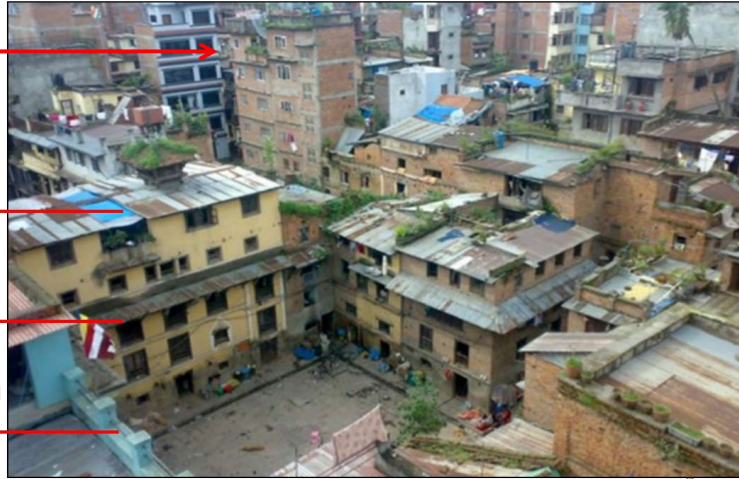
宅和其他建築在建造時沒有任何防震要求。在 1995 年後，尼泊爾開始實施建築規範（Nepal National Building Code），但不涉及既有建築，致使加德滿都有近 7 成之建物仍為「磚造」或「加強磚造」結構。此外，當地人為了增加居住空間或作為觀光旅客住宿之用，增建樓層之情況普遍，常見作法是在一到三層樓之磚造房屋上，用混凝土加蓋「加強磚造」之新房（圖 6），此類「房舍疊加（老揷少）」建築型態更大幅削弱耐震能力。

較高之建築仍常見為「加強磚造」

往上加蓋「磚造」或「加強磚造」

1~3F多為「磚造」

圖 6：加德滿都仍有大量「房舍疊加（老搯少）」結構型態之建物

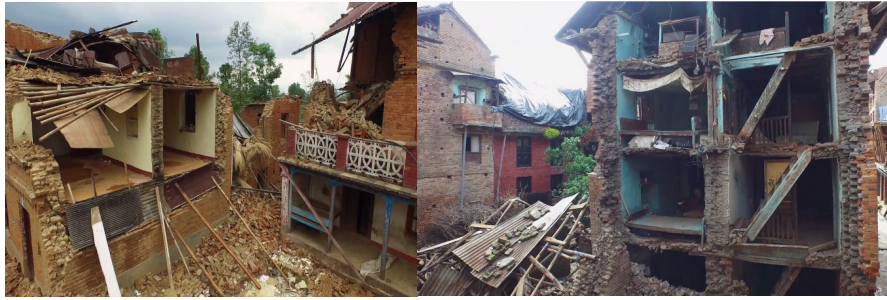
且依 USGS 資料顯示，本次地震於加德滿都地區之 0.3 秒譜加速度高達 1600gal（圖 7），對低矮樓層建物之衝擊更加明顯。而由相關災害照片顯示，當地受損房屋確以耐震能力不足之建築為主（圖 8）。

圖 8：受損房屋多屬耐震能力不足之建築

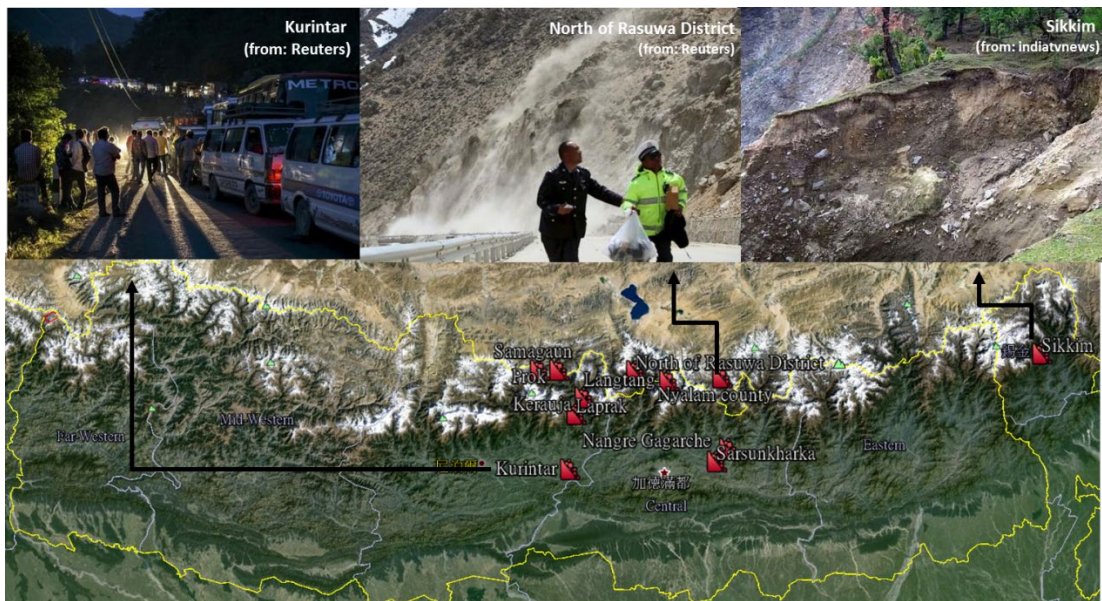
其他山區的山崩，由相關資料僅顯示造成部分山區(Sikkim, Kurintar, North of Rasuwa District 等)交通阻斷，造成居民撤離與救難人員進入山區村落搜救困難（圖 12），部分山崩的大量土石也阻斷了河道，可能形成堰塞湖（圖 13），須注意可能造成二次傷害。除了崩塌所造成的災情，山區偏遠村落的房舍也多為強震所震垮，但受到道路損毀影響，目前僅能以空拍方式記錄，救難人員尚無法進入救災，死亡人數可能會再不斷上升。

圖 12：部分山崩造成道路阻斷位置分布
