2021 中國山西省洪患探討

呂喬茵¹、廖楷民²、黃柏誠³、何瑞益¹、張志新¹

1國家災害防救科技中心 坡地與洪旱組

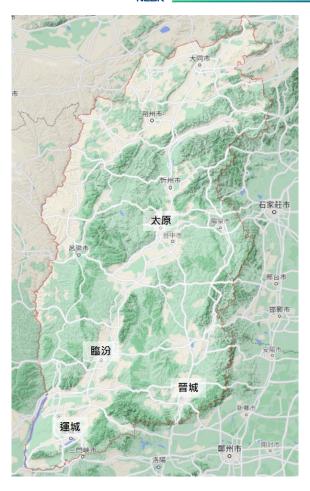
中國山西省位處於黃土高原的東邊,為典型黃土廣泛覆蓋的山地高原,地勢東北高西南低,山地、丘陵面積占全省總面積的80.1%(圖1)。山西屬於中緯度地區,在氣候類型上為溫帶大陸性季風氣候,具有四季分明、光照充足、南北氣候差異

圖 1. 山西省地形圖。(底圖來源:google map)

這次的受災區域則是跟山西的地形有關,山西地勢兩側為高山、中間為盆地(如圖 1),此次鋒面長時間停留經過山西中部地區,在山區迎風面造成大量降雨,雨水最終隨著地表逕流等匯聚到盆地當中,因此本次受災最嚴重的區域也集中在盆地地區。

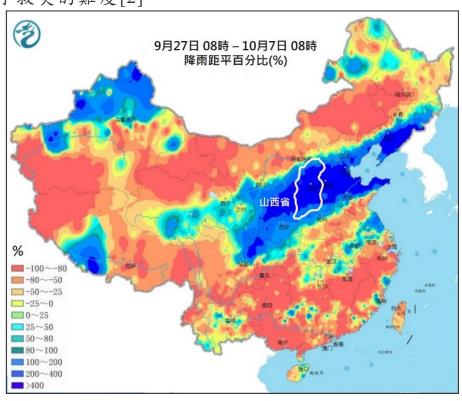
山西省主要降雨為每年的 6-9 月,10 月山西全省平均降雨僅為 31.1mm。此次事件從 10 月 2 日夜間開始,強降雨持續至少 5 天,最強降雨出現在 4 日及 5 日,連續兩天在山西中部出現區域性的暴雨,10 月 5 日的降雨為氣候值的 3 倍以上,部分地區更是氣候值 5 倍以上(圖 2),從 10 月 2 日 20 時至 10 月 7 日 8 時,山西省平均降雨量達 119.5mm,另外全省有 18 個縣市降雨超過 200mm,有 51 個縣市降雨在 100~200mm 之間,主要降雨區為山西省的中部地區,此次最大累積降雨量達

圖 2.9月 27日 8 時至 10月 7日 8 時降雨距平百分比。(資料來源:中國中央氣象台[3])

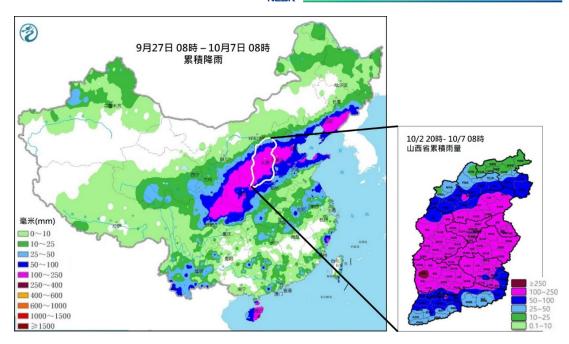
285.2mm(如圖 3)。山西省共有 59 個國家氣象觀測站的日降雨量和 63 個國家氣象觀測站的累積降雨量超過同時期的歷史紀錄。此次強降雨過程,前期降雨伴有雷電,局部地區出現時雨量 20-30mm 的短延時強降雨,後期(4日至 6日)的降雨主要是穩定性降雨,時雨量維持在 10mm 以下,氣溫方面在降雨後期則持續走低,受到冷空氣的影響,7日至 11日,山西大部分地區平均溫度下降 8-10 度,在 10/11日最低溫降至 1 度左右,更增加了救災的難度[2]。

圖 3.9月 27日 8 時至 10月 7日 8 時累積降雨圖(大圖為全中國、小圖為山西省)。(資料來源:中國中央氣象台[3])

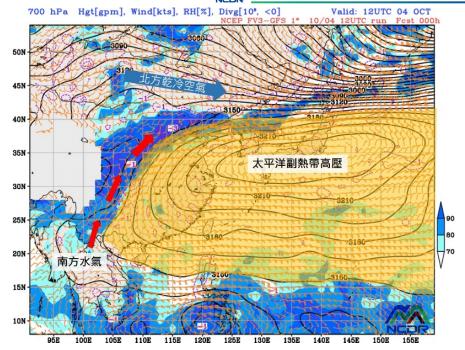
此次降雨事件的主要原因是偏強的太平洋副熱帶高壓,往 年 10 月副熱帶高壓已東退到太平洋海面上,今年 10 月初太平 洋高壓卻異常偏北、偏西及偏強,且穩定維持在華中以南地區。 此外,來自海洋的水氣則沿著副熱帶高壓的西側往北輸送到山 西的中南部地區,與北方的乾冷空氣相遇後,形成鋒面降雨。

圖 4.10 月 4 日大氣環境示意圖,黃色為太平副熱帶高壓區域,藍色為 700 百帕水氣。(資料來源:美國 NCEP[4],重製:國家災害防救科技中心)

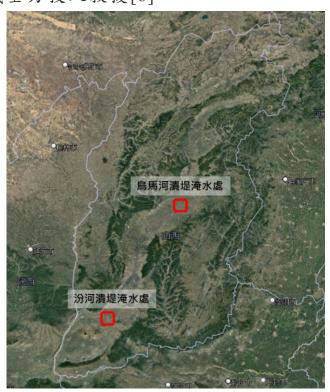
進入清徐縣境內後,因地勢增高,成為一條懸河³,高出周圍平地數米,平時乾涸無水。因連日強降雨,加上上游水庫洩洪,5日上午烏馬河河槽形成洪水,使設計條件為每秒 20 立方米流量的堤壩受到衝擊。從5日下午開始,烏馬河水量迅速增加,由每秒 40 立方米的流量迅速增長到每秒 100 立方米,洪水開始漫過河堤。隨著洪水繼續迅速增長,流量高達每秒 130 多立方米,部分地段堤防出現管湧等現象,並有潰堤的危險。當地政府迅速組織群眾撤離受到洪水威脅的村莊,包含小武村、孟封村等 8 個村莊,約 15,000 居民連夜撤離至安全地帶。10 月7日降雨仍在繼續,烏馬河清徐縣、祁縣段已出現 4 處河堤潰口,當地組織全力投入救援[8]。

圖 5. 烏馬河清徐縣小武村與汾河新絳縣橋東村潰堤淹水位 置圖。(底圖來源: google earth)

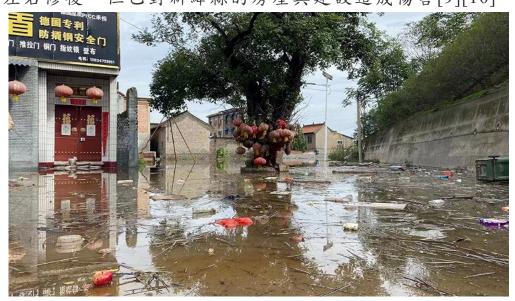
汾河是山西省內最大的河流,也是黃河的第二大支流,根據水文資料顯示,汾河流域並無特別嚴重的水災紀錄,反而常因水流不足出現斷流的現象,最嚴重的斷流紀錄曾達一年內320天。然而在10月7日汾河新絳段的流量洪峰值達到每秒1,125立方米,是日常水流量的30倍,使汾河下游運城市內新降段遇到近40年來最大的洪峰流量。位於上游的新絳縣橋東村汾河北段發生潰堤(圖5、6),潰口長度約20公尺,近2萬人被緊急撤離,經當地組織的緊急搶救,潰口於10月8日16時左右修復,但已對新絳縣的房屋與建設造成傷害[9][10]。

圖 6. 汾河潰堤後,洪水沖入新絳縣橋東村。(圖片來源:界 面新聞[10])

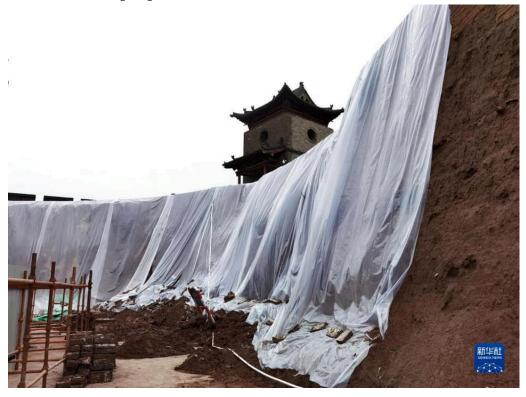
受到持續性強降雨的影響,10月5日凌晨平遙古城的城牆內部發生了崩塌的現象。由於整個城牆內側都是由夯土製成的,暴雨造成6公里長的城牆內有51段牆體受損,包括16處的內牆夯土坍塌(圖7),最嚴重的城牆坍塌部分長約25公尺,高約10公尺,所幸未造成人員傷亡,已於第一時間進行搶修程序[11][12]。中國文化遺產研究院認為主要的問題出在建材,中國北方的建築為了保溫,需墊一層乾土層,一旦滲水會失去強度且會變重而容易崩塌,另外在古城牆的保存上,也缺乏對強降雨的防護規劃[13]。

圖 7.10 月 8 日所拍攝的平遙古城城牆坍塌處理情形。(照片來源:新華社[12])

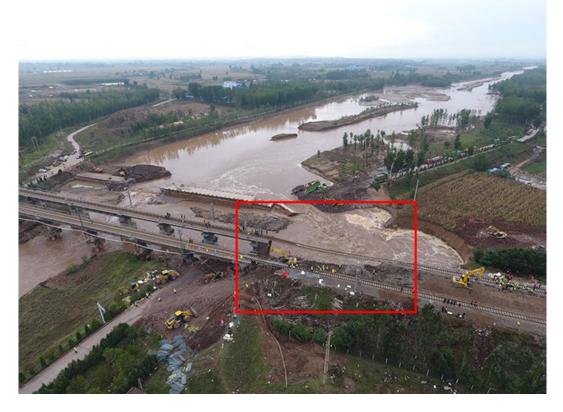
洪水沖毀路基,南同蒲線在祁縣內的昌源河大橋上的橋台被衝垮,造成鐵軌懸空(圖 8),一列貨運列車緊急停在懸空的鐵軌上,所幸並未造成人員傷亡,截至 6 日晚上 11 時,中國鐵路太原局集團有限公司、晉中市縣政府已開始全力搶修[14]。

圖 8. 鐵路地基遭淘空,僅剩鐵軌在半空中(紅框處)。(圖片來源:新華社[15])

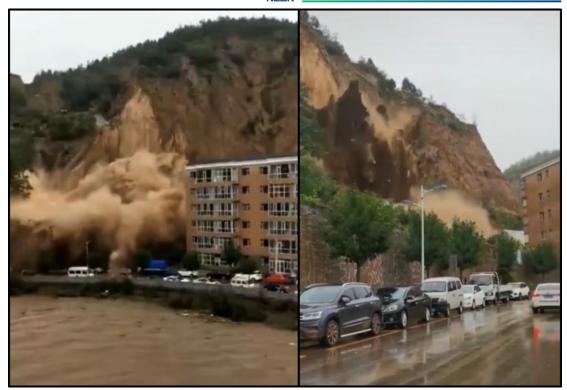
強降雨導致山西省西南部臨汾市蒲縣內的荊坡村於 10 月 5 日晚間 11 點發生山崩事件,從當地居民近距離所拍攝的影片中可見(圖 9),當崩塌發生當下,下方道路不但有多台車輛停放,甚至有車子正從下方駛過,大量的崩塌塊體造成 5 人被埋在底下受困,導致 4 名交通警察死亡、1 人受傷治療[16]。

圖 9. 蒲縣荊坡村山崩過程,大量土石掩埋下方多台車輛。 (圖片來源:截圖至中新視頻[17])

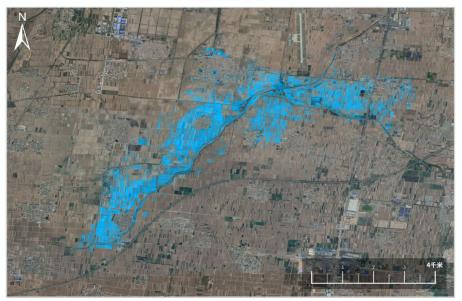
乌马河流域受灾地区示意图

透過中國的海絲一號衛星 4以及歐洲太空總署 Sentinel-1 衛星的最新雷達影像,可以從接近七百公里的高空更全面了解本次洪水的影響情況。利用 9 月 30 日還沒有受到強降兩侵襲的鳥馬河流域雷達衛星影像,與 10 月 7 日鳥馬河河堤潰堤後海絲一號所獲取的雷達衛星影像作比對,可以獲得鳥馬河潰堤後所造成的淹水區域如圖 10 所示,圖 10 的底圖使用的是高分衛星所拍攝的光學影像,圖中顯示洪水不僅淹沒了大面積的農田,同時也漫延到民宅,對當地居民造成衝擊與影響[18]。

圖 10. 利用 10 月 7 日海絲一號所拍攝之雷達影像判釋烏馬河 潰堤導致的淹水影響範圍。(資料來源: 北京日報客戶端;製 圖單位:北京佳格天地科技有限公司[18])

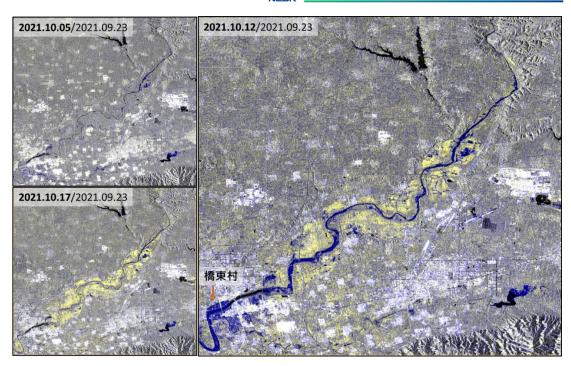
國家災害防救科技中心則透過 Sentinel-1 衛星於 2021 年 9 月 23 日、10 月 5 日、10 月 12 日、10 月 17 日所拍攝的雷達影像,來分析新絳縣橋東村汾河北段潰堤所造成的淹水狀況,皆以 9 月 23 日作為事件前的影像,其他三個時間的影像相對於 9 月 23 日進行比對,結果如圖 11 所示,深藍色的區域表示相對於事件前影像所增加的水體範圍,黃色區域代表當下的影像相對於事件前影像有較強的反射訊號,但並不是水體的訊號。汾河潰堤發生於 10 月 7 日,因此 5 日的成果顯示僅有少數地區因大雨而有積淹水現象,從 12 日結果可見汾河和水流量明顯增加,潰堤 5 天後橋東村仍有許多地方受淹水影響,至 17 日才逐漸復原。

圖 11. 利用不同時期的 Sentinel-1 雷達影像,分析新絳縣橋東村汾河北段潰堤的淹水影響範圍。
