巴西里約熱內盧州 2011 年 1 月坡地災害事件報導與探討

¹ 國家災害防救科技中心坡地組 ² 國家災害防救科技中心氣象組

摘要

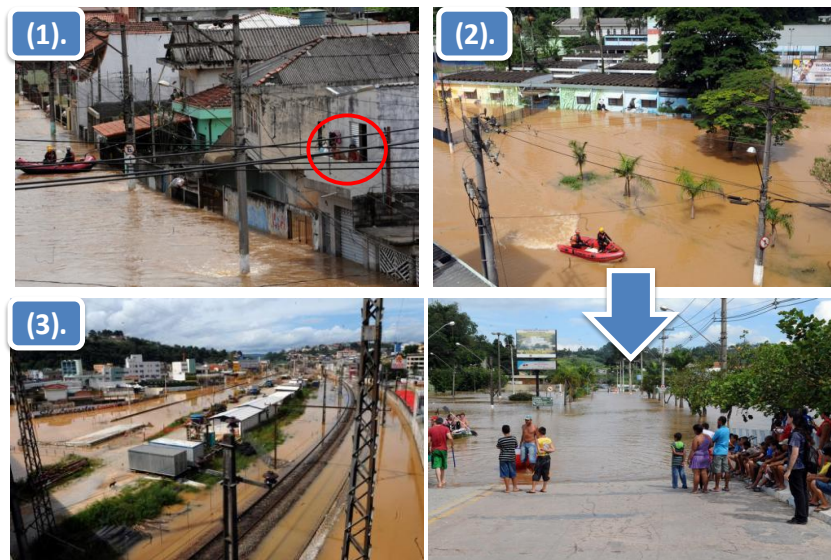
- (1).淹水地區民眾於淹水期間並未事先疏散至異地，而是於現地垂直避難移至二樓(圖中圈繪處)，以等待救援。
- (2).救難人員利用橡皮艇，救援受困民眾。
- (3).都會地區淹水導致鐵路運輸中斷。

圖 4 都會型淹水災害(地點：Franco da Rocha, São Paulo(1/12))(照片來源：Agencia Brasil²)

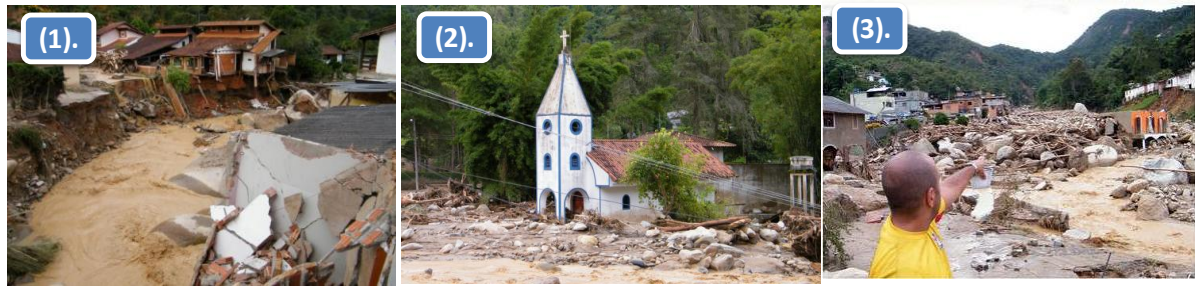
- (1). 豪雨引發山洪爆發、溪水暴漲，急遽水流掏刷河岸邊之房屋，最後導致民宅基礎流失、房屋損毀。
- (2). 河川行水區內及附近的建築物受到大量土石衝擊及掩埋。
- (3). 河道平緩處，目前仍有土石淤積、河床與陸地齊高，由於受災範圍廣闊，無法於災後立即全面幸疏浚河道，因此在雨季期間恐發生二次災害。

圖 5 山洪暴發(地點：Teresopolis(1/12)) (照片來源：Agencia Brasil)

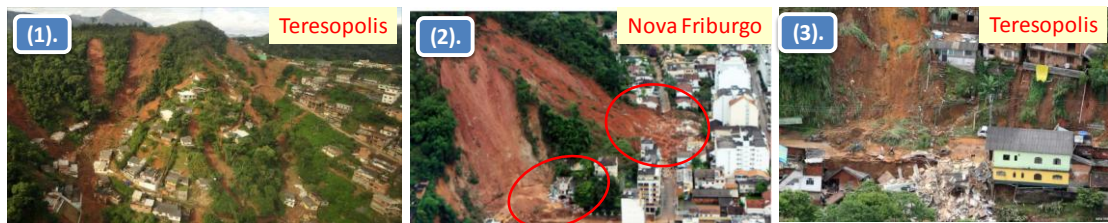
- (1). 未做好山區開發管制與水土保持工程，導致山坡地高密度開發，是造成嚴重坡地災情之主因之一。
- (2). 民宅緊鄰陡峭山坡地建築，並未做好適當退縮距離，當崩塌發生時，建築物立即遭大量土石淹埋。
- (3). 災後諸多建物已成為危樓，無法居住，居民需另外覓地安置與遷居。

圖 6 崩塌災害照片(照片來源：Agencia Brasil)

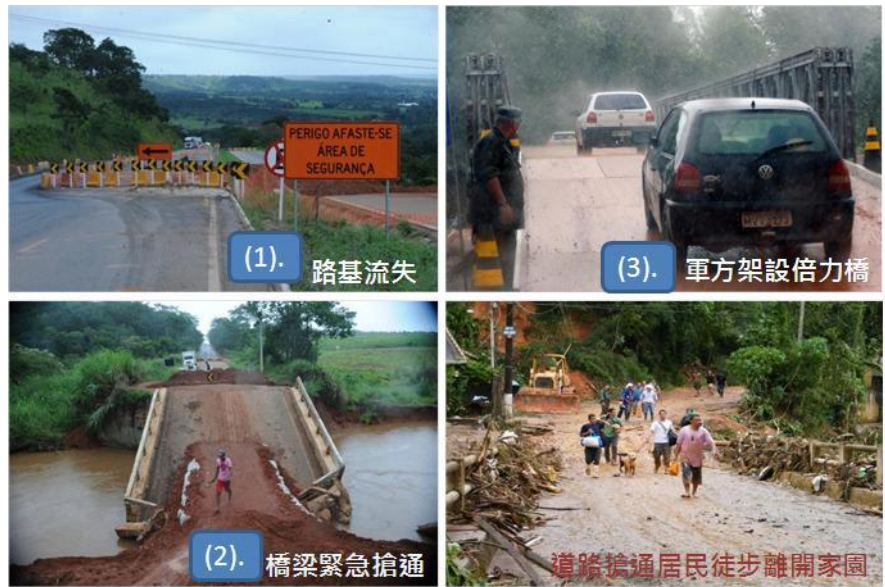
- (1). 當崩塌災害發生於道路上、下邊坡時，將直接衝擊道路造成中斷；若是山洪沖刷橋墩，亦會導致橋梁遭沖毀而中斷。道路橋梁中斷將增加傷患搶救與物資運送的困難度。
- (2). 巴西工程單位利用當地特性，緊急搶通橋梁。
- (3). 軍方架設倍力橋搶通交通。

圖 7 道路橋梁中斷照片(照片來源：Agencia Brasil)

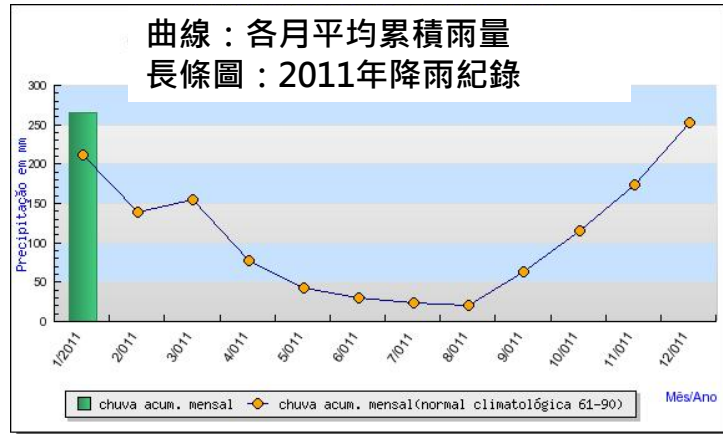
里約熱內盧州山區的雨季集中在 10 月到隔年 3 月，一月份平均累積降雨量達 210 毫米，各月平均累積雨量曲線如圖 所示(INMET, 統計時間 1961- 1990)。2011/1/11~1/12 期間之累積雨量分布如圖 所示，新富麗堡、特勒索波里斯與貝德羅保利斯等三座主要受災區，即為降雨集中與累積雨量最高處。新富麗堡附近之 24 小時累積降雨達 260 毫米 (圖)，已打破其於 1964 年 1 月 24 日，日累積雨量 113 毫米之最高歷史紀錄，且該區兩天內之降雨，亦超過歷史一月份平均累積降雨量，可見本次雨量實為該區前所未見。

圖 10 里約熱內盧州山區雨量資料。(資料來源：巴西國家氣象科學研究所(INMET))

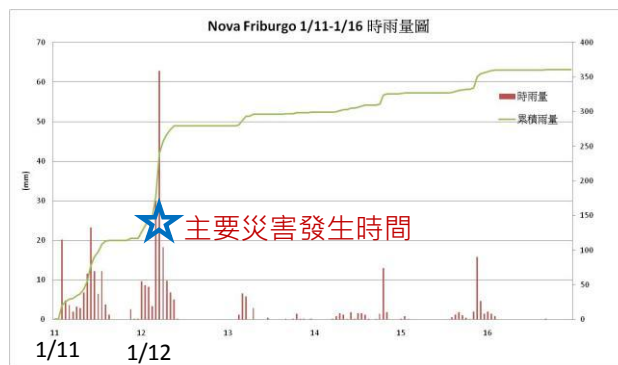
圖 12 新富麗堡鎮附近時雨量、累積雨量紀錄圖(資料來源：巴西國家氣象科學研究所(INMET))

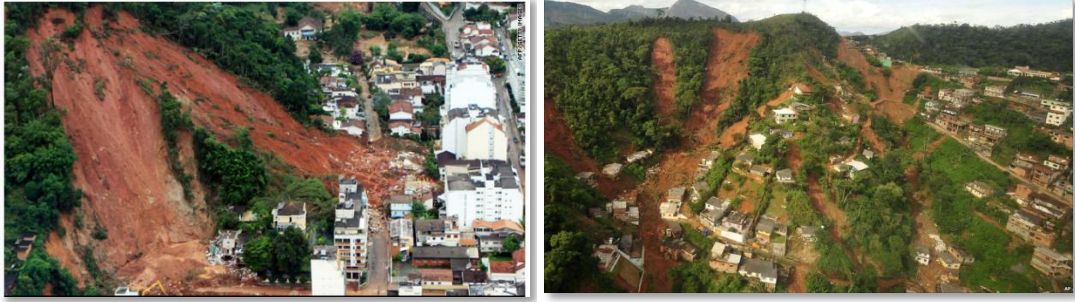
由所蒐集之相關報導資料顯示，崩塌災害係發生在 1 月 12 日凌晨，且崩塌並非發生在單一位址，而是密布在山區各處 (如圖)，災害發生當時最高時雨量達 60 毫米以上，且是發生在深夜，居民並無逃生警覺，加上政府並無於災前進行預防性疏散避難，因此導致該區建物、居民突遭遇崩塌掩埋，逃生、搶救困難，造成嚴重災害傷亡。新富麗堡鎮災前、災後衛星影像比對詳見圖 (NASA Earth Observatory)；特勒索波里斯災後影像顯示如圖 所示，由災後衛星影像中，即可

圖 13 主要坡地災害災情照片(照片來源：Agencia Brasil)

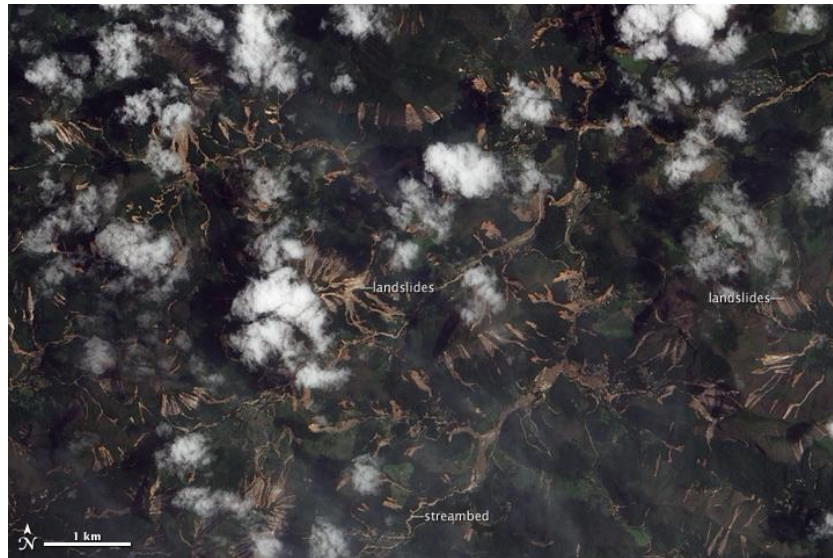
顯示災後多處地區發生嚴重崩塌與土石流災害之現況。

圖 15 特勒索波里斯災後影像(資料來源：NASA)

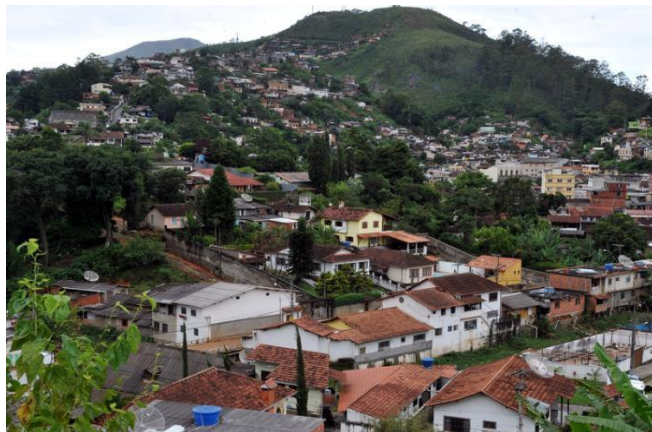
隨著近年來經濟快速發展，巴西里約熱內盧市鄰近地區，開始新建度假旅店，而且也有許多小型工廠林立於此處，從受災照片顯示，受災地區並非位於貧民聚集地區，而是發生在樓房、商業區林地的發展地區，民眾原在山谷地區築起聚落，但逐漸向外擴張範圍，往山坡地發展，而未做好適當管制山坡地開發行為，與破壞山坡地水土保持，是此次引發崩塌、土石流的主要原因之一。巴西科技部指出：約有 500 萬巴西人仍居住在，類似此次發生坡地災害條件的風險區內，同時至少還有 800 處類似的坡地災害風險區(資料來源：巴西政府網站)。因此州政府擬定相關條例草案，希望加強對大地工程環境風險進行診斷，針對高風險區域進行管控，以減少山體滑動，並對山坡地 30 度以上的地區進行開發監測。

圖 6 巴西仍有許多民眾居住在高坡地災害風險地區(照片來源：Agencia Brasil)
