山陀兒颱風事件與  
基隆市長潭里漁港旁崩塌災害彙整報告

坡地與洪旱組

國家災害防救科技中心

報告完成日期：中華民國 113 年 12 月

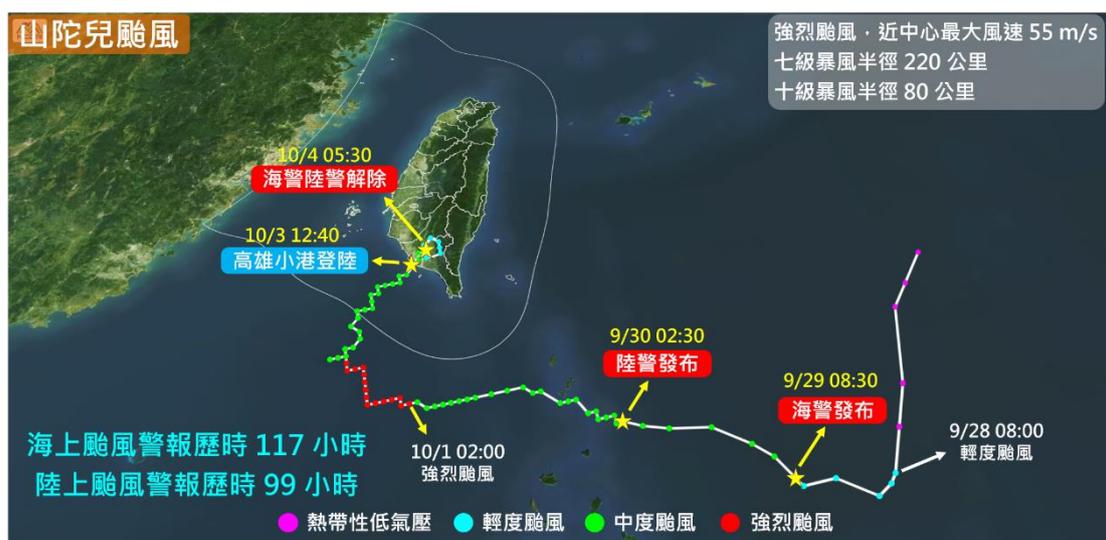
圖 1.1.1、山陀兒颱風路徑圖

當時的綜觀大氣環境顯示，9 月 26 日起，臺灣東南方海面有一個熱帶擾動發展，並於 28 日 8 時增強為輕度颱風，為西北太平洋第 18 號颱風山陀兒(KRATHON)。山陀兒颱風剛形成時，因缺乏明顯導引氣流而緩慢西行，逐漸接近臺灣(圖 1.1.1)。由於山陀兒對臺灣周邊海域及南部、東南部陸地產生威脅，中央氣象署於 29 日 8 時 30 分及 30 日 2 時 30 分發布海上及陸上警報。然而，30 日晚上，颱風因陷入鞍型場而減速，甚至出現滯留現象，強度亦增強為強烈颱風。10 月 2 日，颱風受冷空氣移入影響，減弱為中度颱風，並轉朝東北方向行進。3 日 12 時 40 分，颱風從高雄市小港區登陸，成為繼 1977 年賽洛瑪颱風，相隔 47 年再次登陸高雄的颱風。此外，山陀兒的颱風中心在颱風警報發布後 100 小時才登陸臺灣本島，亦創下颱風中心登陸臺灣前，警報發布時間歷時最久的紀錄。

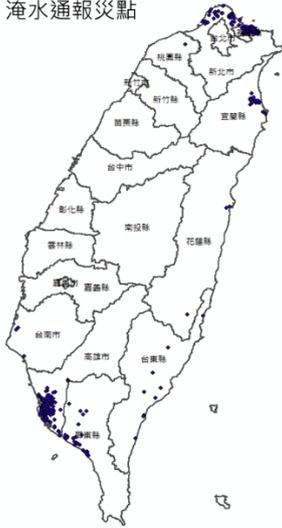
圖 2.1.1、山陀兒颱風及後續東北季風造成之積淹水通報災點統計

山陀兒颱風淹水災情主要造成南部(高雄市與屏東縣)與北部(基隆市、新北市和宜蘭縣)積淹水，根據經濟部水利署、交通部公路總局和中央災害應變中心緊急應變資訊系統(EMIC)通報積淹水位置共有 617 通報點分布在 9 縣市 62 鄉鎮，其中以高雄市積淹水鄉鎮區最多，多達 21 個鄉鎮區 301 處積淹水，其次為基隆市，共有 7 鄉鎮 141 處積淹水，第三名為新北市，6 個鄉鎮區 83 處積淹水。圖 2.1.1 為山陀兒颱風及東北季風造成積淹水鄉鎮與通報積淹水點位分布圖。

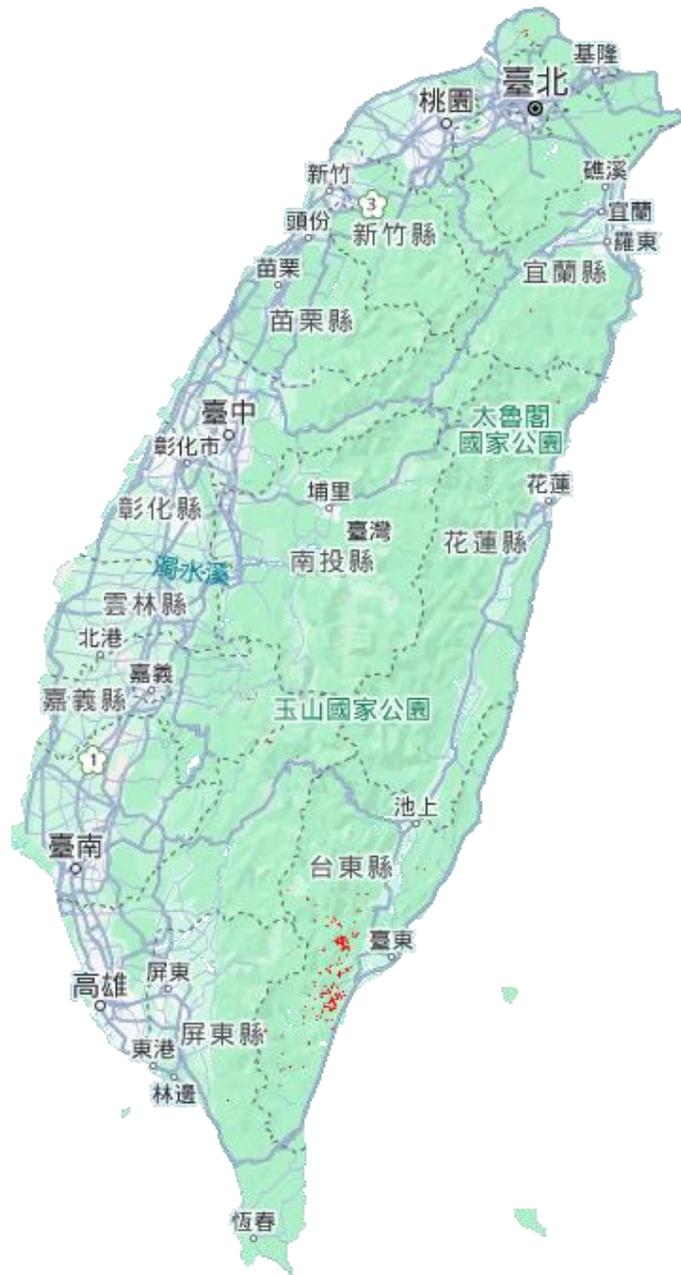
圖 2.1.3、山陀兒颱風之衛星影像新生崩塌地判釋成果

農村水保署針對山陀兒颱風衛星影像新生崩塌判釋，其中新生崩塌係指在災害前後，挑選兩期無雲覆影像進行比對判釋，並根據可用影像的解析度，藉由多光譜資訊判釋地表顯著崩塌變化範圍(面積達 0.1 公頃以上)，再以人工數化方式圈繪出判釋後的新生崩塌區。本次山陀兒颱風造成新生崩塌地面積計有 306.48 公頃(圖 2.1.3)。其中新生崩塌地位於 19 條土石流潛勢溪流之集水區中，面積計 63.5 公頃；有 5 處新生崩塌地位於大規模崩塌潛勢區，面積計 5.48 公頃；有 12 處位於國家公園，面積計 10.70 公頃；有 36 處新生崩塌地可能會影響鐵公路，面積計 36.95 公頃。由山陀兒颱風引致新生崩塌地鄉鎮分布統計資料顯示(表 2.1.1)，臺東縣卑南鄉之新增崩塌面積達 113.16 公頃為最多，其次分別為臺東縣延平鄉、太麻里鄉，高雄市那瑪夏鄉、以及宜蘭縣大同鄉等。(資料來源：農業部農村發展及水土保持署山陀兒颱風衛星影像新生崩塌判釋報告)

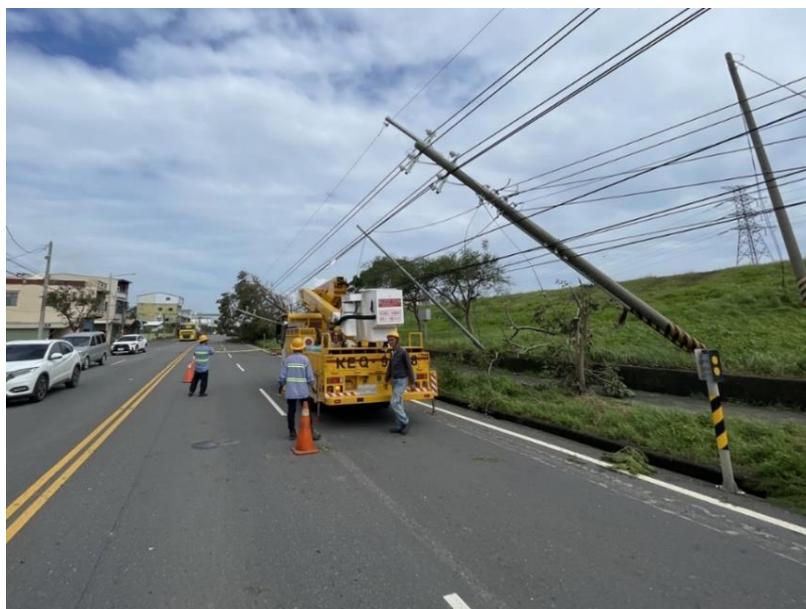
圖 2.2.1、強風致使高屏地區大量電桿與配電線路斷裂

根據山陀兒颱風災害應變中心處置統計<sup>[1]</sup>，山陀兒颱風期間全國曾停水戶數為 60 萬 8,073 戶；電力系統部分，受颱風強勁風勢影響，全國曾停電用戶數達 43 萬 5,634 戶，以高屏地區受創最嚴重，造成大量電線桿倒斷，配電線路斷裂(圖 2.2.1)，除了因路樹倒塌影響交通，北海岸地區也受暴雨淹水、崩塌及土石流災情，影響災區搶修復電時間，詳細縣市停電情形如圖 2.2.2；在電信基地台部分，受颱風強勁風勢影響，總計 480 座故障，市話總計 1 萬 6,511 戶故障；基隆市欣隆天然氣公司受崩塌土石影響，受損曾達 57 戶。

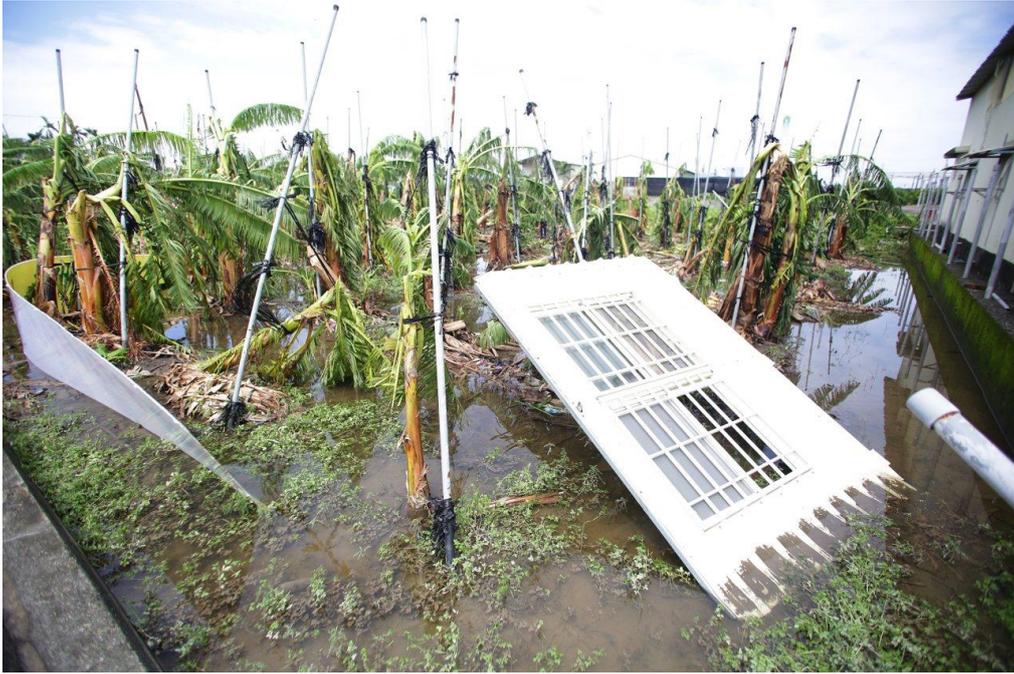
圖 2.3.2、屏東縣南州鄉香蕉園受損情況(資料來源：上下游新聞網)<sup>[4]</sup>

農產損失金額高達 4 億 6,387 萬元，農作物受損面積共 6,778 公頃，損害程度 21%，換算無收穫面積約 1,447 公頃。主要受損作物是香蕉，總受損面積 896 公頃，受損程度 22%，換算無收穫面積是 197 公頃，損失金額 6,590 萬元。其次為棗、芭樂、蓮霧及木瓜等。前五大受損農作物統計詳見表 2.3.2。屏東縣香蕉及蓮霧農損情形如圖 2.3.2、圖 2.3.3 所示。

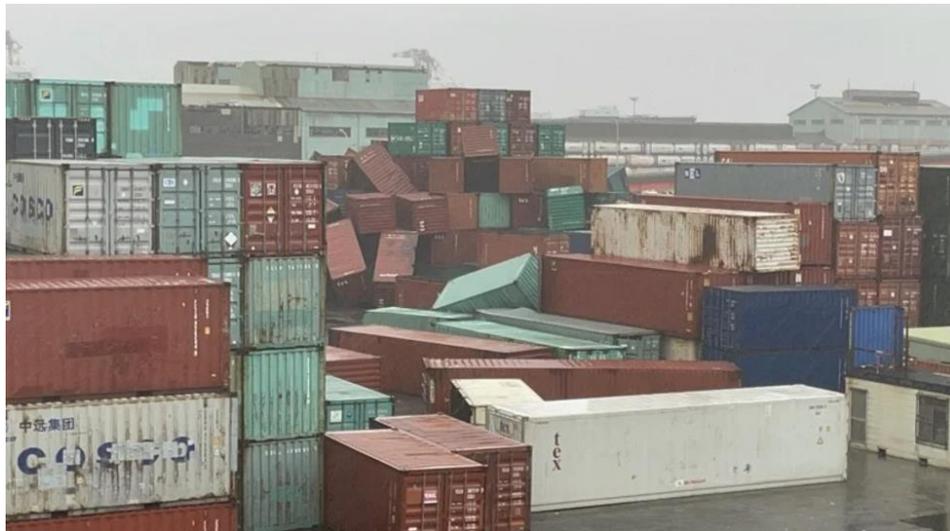
圖 2.4.1、高雄港貨櫃被強風吹倒 (資料來源：聯合新聞網)<sup>[5]</sup>

山陀兒颱風於 10 月 3 日中午 12 時 40 分高雄市小港區登陸，伴隨高達 17 級的瞬間陣風，對當地造成嚴重破壞。強風使高雄港第七貨櫃中心大量貨櫃被吹翻(圖 2.4.1)，市區超過 2,000 棵路樹傾倒，甚至連重量超過 10 噸的登輪架和卸煤機也不敵強風而倒塌，損失慘重。根據交通部運輸研究所運輸技術研究中心高雄港-二港口北堤測站資料，颱風期間測得的風速高達每秒 56.3 公尺，刷新高雄歷史最高紀錄。前鎮漁港亦受重創，至少 13 艘漁船斷纜漂往高雄港，所幸港務公司緊急派出拖船進行救援，減少進一步災害。此外，高雄港測得高達 8.4 公尺的巨浪，進一步凸顯山陀兒颱風威力之猛烈。

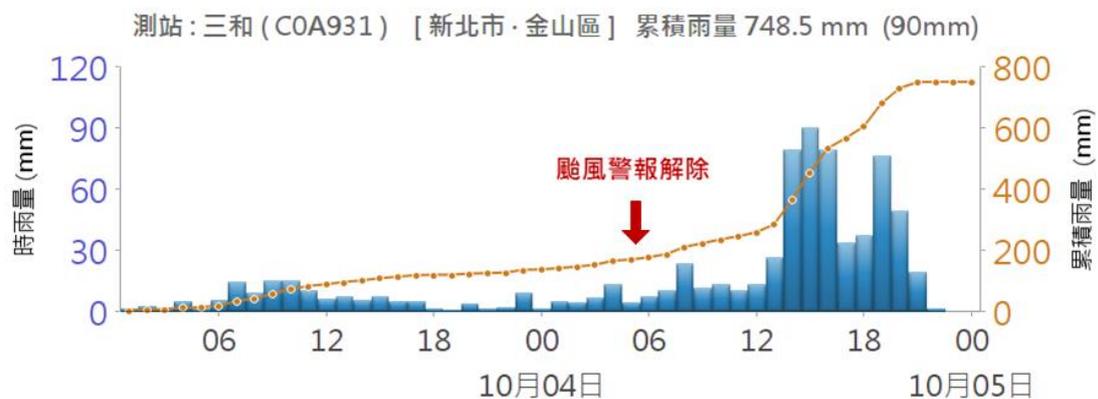
圖 3.1.1、新北市金山區三和雨量站之雨量記錄

山陀兒颱風降為低壓後，受到低壓環流與東北季風的共伴效應影響，使北海岸地區持續有大豪雨(24小時累積降雨達350毫米以上)等級的降雨。從金山區雨量站之三和雨量站(圖3.1.1)可知：最大時雨量90毫米(10月4日15時)，最大3小時248.5雨量，最大6小時395.5毫米，最大24小時624.5毫米，最大72小時752毫米。而平地金山雨量站(圖3.1.2)，最大時雨量78.5毫米(10月4日16時)，最大3小時142雨量，最大6小時279毫米，最大24小時378.5毫米，最大72小時479毫米。

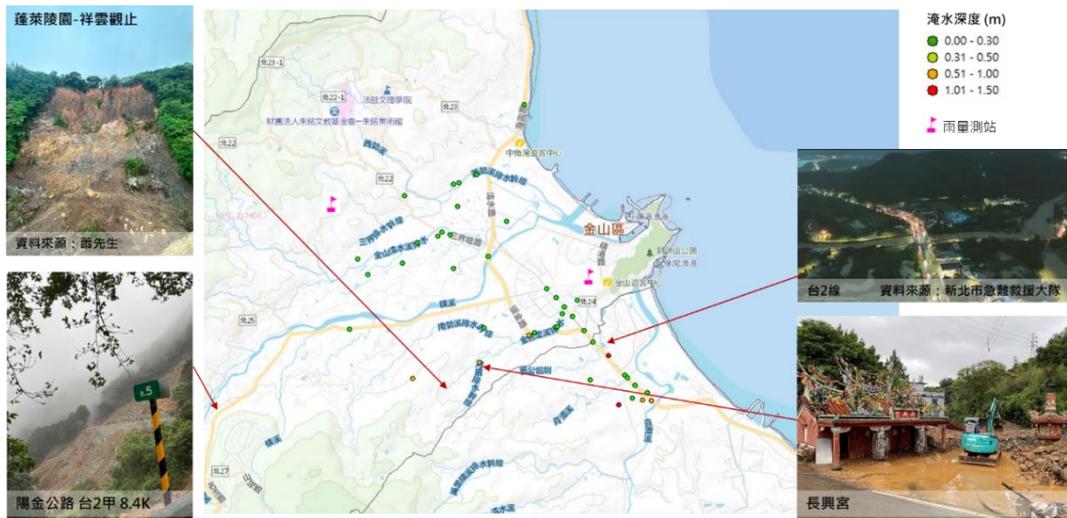
圖 3.1.3、淹水災點分布與勘災照片

根據新北市金山區與萬里區積淹水通報災點，山陀兒颱風積淹水發生時間於 10 月 4 日 14 時直至 5 日凌晨陸續退水，水系分布在三界排水、月眉排水幹線以及員潭溪，最高淹深約 1.5 公尺，災點集中台 2 線沿線、金山老街、三界壇路。而坡地災害發生點位主要位於台 2 甲(陽金公路)沿線、蓬萊陵園旁崩塌等。圖 3.1.3 為災點分布與此次勘災位置，包括：金山長興宮土石流、台 2 甲 8.4K 崩塌、蓬萊陵園旁崩塌，以下將針對各災害概況詳細說明：

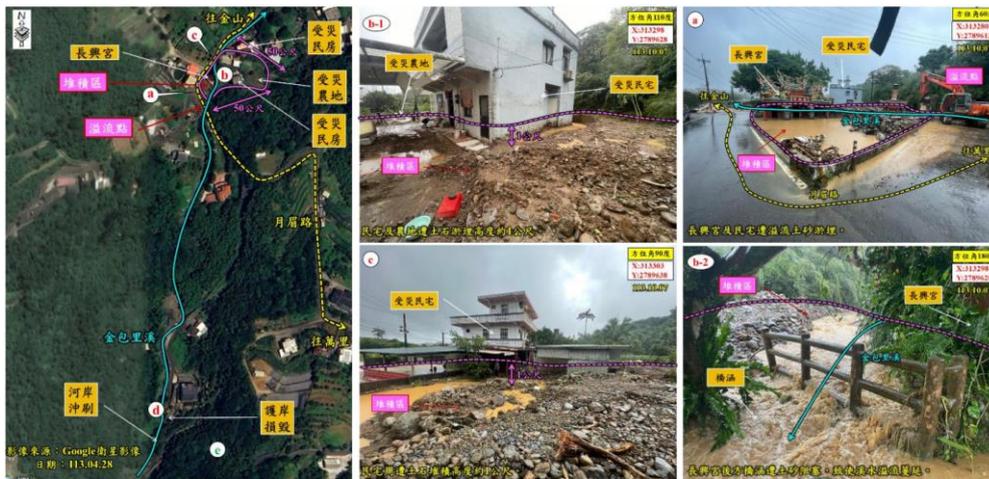
圖 3.1.4、金山長興宮土石流概況(資料來源：農村水保署)<sup>[6]</sup>

位於新北市金山區的長興宮，於 10 月 4 日 16 時，因山洪暴發引發土石流災害，造成長興宮及鄰近 3 戶民宅與農地，遭土砂淤埋。回顧當時金山雨量站測得最大時雨量達 78.5 毫米(圖 3.1.2)。根據農村水保署資料統計，該區堆積範圍長約 50 公尺，最大寬度約 50 公尺，面積約 2,500 平方公尺，平均堆積深度約 1 公尺，推測堆積土方量約 2,500 立方公尺。災防科技中心於 10 月 8 日前往現地勘查，當時仍有大量土石堆積於現場，而區公所派大型機具協助復原重建中，如圖 3.1.3 所示。圖 3.1.4 為災情概況。

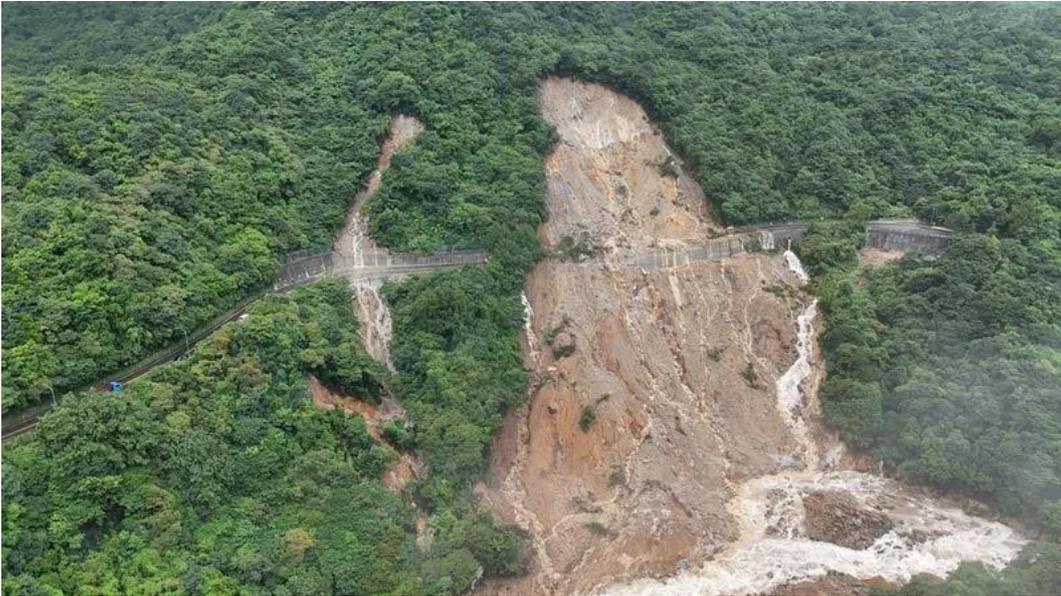
圖 3.1.5、台 2 甲 8.4K 崩塌(資料來源：公民回報)

防災科技中心於 10 月 8 日前往台 2 甲線，從金山區沿台 2 甲線(陽金公路路段)記錄，該路段多處發生崩塌落石災情，其中台 2 甲 8.4K 處崩塌規模最為嚴重。根據交通部公路總局第一養護工程處資料顯示，該處崩塌屬於舊有崩塌地，於 109 年 12 月 20 日發生下邊坡路基流失，造成當時交通阻斷，推測崩塌面積約 4,800 平方公尺，並於 110 年 1 月 20 日經搶修後恢復全面通車；但受到山陀兒颱風外圍環流，連日強降雨影響，於 113 年 10 月 4 日又再次發生崩塌(圖 3.1.5)，影響範圍擴大至道路上邊坡，推測崩塌寬度約 150 公尺、長約 190 公尺，崩塌面積約 16,800 平方公尺。根據地礦中心資料顯示，該崩塌地本來就屬於山崩地滑地質敏感區，為潛在之崩塌地，其下邊坡長期受到下方磺溪的河川掏刷，持續向源侵蝕，最終導致路基流失，而此次

降雨集中導致該崩塌地與道路再次受到重創。

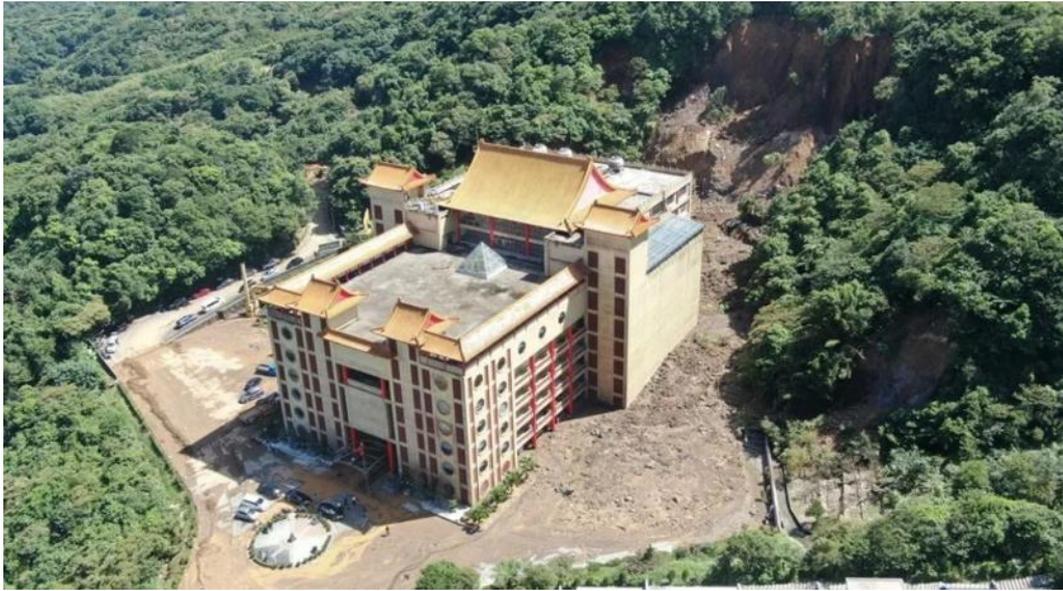
圖 3.1.6、金山蓬萊陵園後方崩塌情形(資料來源：國寶集團)<sup>[7]</sup>

位於金山區仰佛大道上的蓬萊陵園，受到山陀兒颱風外圍環流影響，園區後方邊坡發生崩塌，雨水挾帶土砂沖進園區，土石淤埋部分園區(圖 3.1.6)，造成建築物受損。災防科技中心於 10 月 8 日前往蓬萊陵園，其沿線聯外道路皆有零星崩塌發生，尤其建物後方有大片崩塌地裸露，推測該崩塌地堆積範圍長約 52 公尺，最大寬度約 68 公尺，崩塌面積約 3,536 平方公尺。

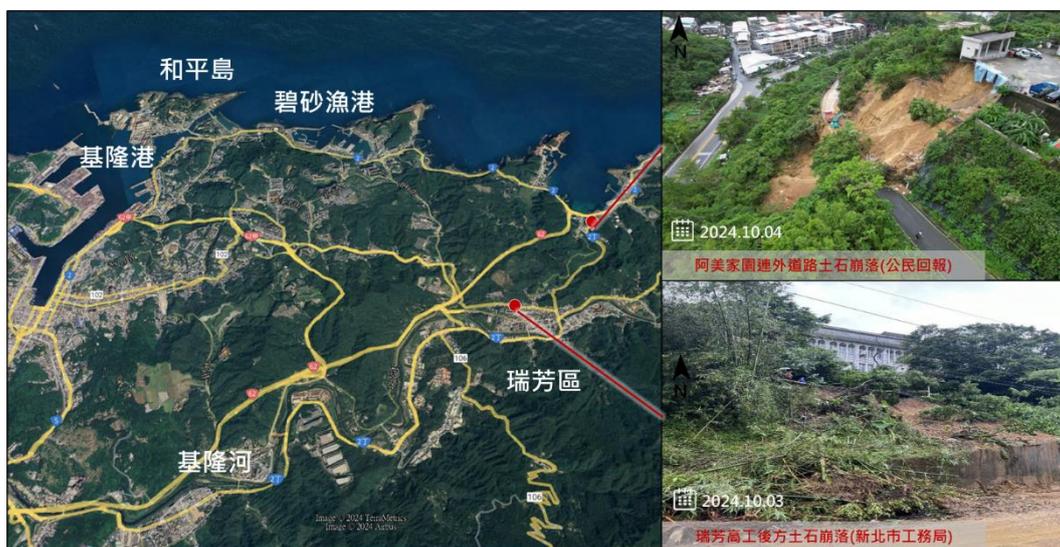
圖 3.2.1、新北市瑞芳區阿美家園社區聯外道路崩塌及瑞芳高工後方邊坡崩塌(資料來源：公民回報、新北市工務局)

受到山陀兒颱風外圍環流影響，造成臺灣東北角各地豪雨成災，其中，在新北市瑞芳區發生兩起崩塌事件，分別為阿美家園社區聯外道路下邊坡及瑞芳高工後方邊坡發生崩塌，如圖 3.2.1 所示。根據中央氣象署瑞芳雨量站(圖 3.2.2)顯示：超過 60 毫米降雨共有四個時段(瑞芳地區降雨淹水二級警戒值：60 毫米)，分別為 10 月 2 日 22 時測得 79 毫米，10 月 3 日 6 時 63 毫米，10 月 3 日 10 時 81 毫米(為本次最大時雨量)，以及同天 14 時 68.5 毫米。最大 3 小時 158 毫米，最大 6 小時 241 毫米，最大 12 小時 457.5 毫米，最大 24 小時 751 毫米，

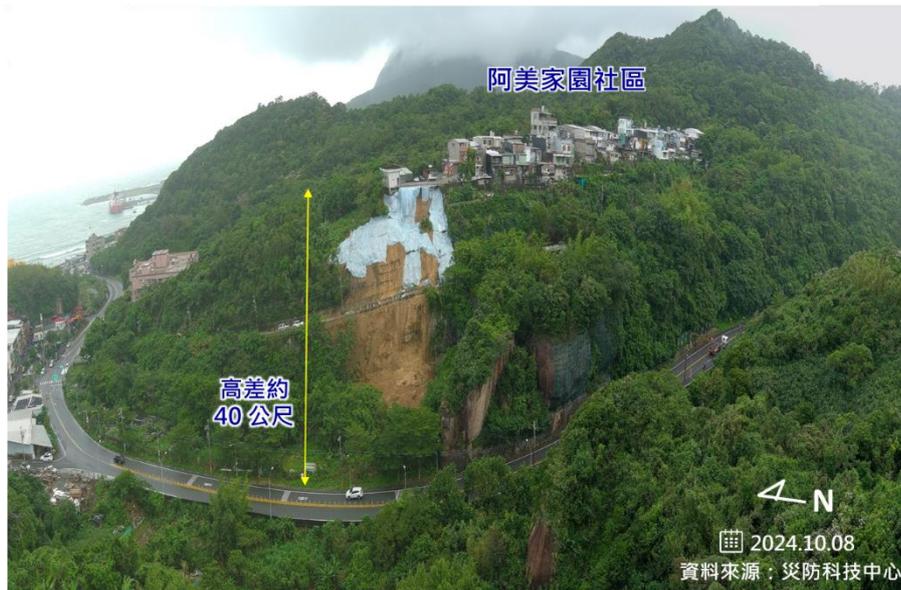
圖 3.2.3、阿美家園社區聯外道路崩塌

新北市瑞芳區自 10 月 2 日下午 16 時後便持續降下驚人雨量，直至 10 月 3 日下午 13 時，累積降雨量已達 800 毫米，而位於新北市瑞芳區阿美家園社區唯一聯外道路於 10 月 3 日下午 13 時發生土石坍方(圖 3.2.3)，造成了 87 戶 180 人受困，所幸無人傷亡。根據 3D 災害潛勢地圖顯示(圖 3.2.4)，該區本屬於順向坡與岩屑崩滑之地質敏感區，地質分布為中新世南港層，是由厚層塊狀砂岩所組成。災後，瑞芳區公所隨即開設前進指揮所，進行道路搶修作業，並提供相關物資給受困住戶，因水電供應正常，大多以就地安置為主。並於 10 月 5 日下午搶通恢復暫時性單線通行。而後，10 月 7 日中央氣象署再度針對瑞芳區發布大雨特報，市府為確保住戶安全，進行預防性撤離，其中 102 位住戶採自行依親避險，78 位住戶則撤離至瑞龍活動中心，直至 10 月 8 日 17 時才撤除收容所，協助住戶返家。

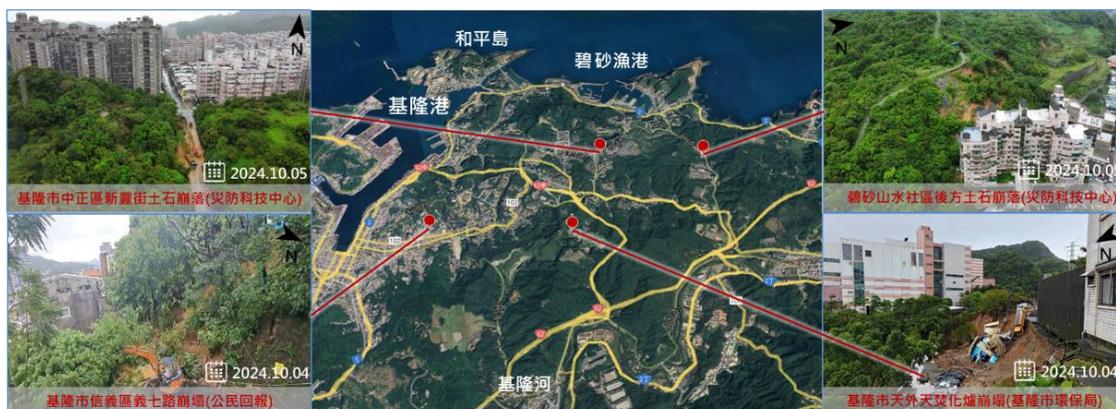
圖 3.3.4、基隆市各處崩塌災情照片(資料來源：公民回報)

受到強降雨影響，基隆市多處發生嚴重坡地災害，像是位於基隆市中正區新豐街崩塌、碧砂山水社區後方崩塌、信義區義七路崩塌及天外天焚化爐清潔大樓旁崩塌等，如圖 3.3.4 所示。以下將針對

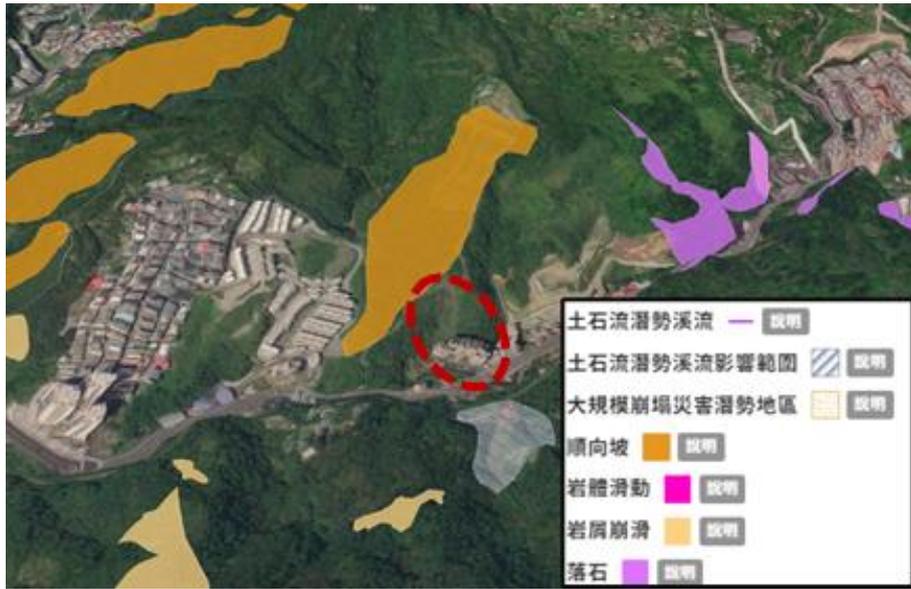
圖 3.3.5、基隆市中正區碧砂山水社區周邊災害潛勢分布

位於基隆市中正區的碧砂山水社區，其後方擋土牆邊坡於 10 月 3 日下午發生土石坍塌，發生時刻之累積雨量約為 380 毫米，雨水夾帶土砂流進社區地下室停車場，阻擋其出入口。從 3D 災害潛勢地圖顯示(圖 3.3.5)，其社區後方邊坡屬於順向坡地形，並透過現場居民訪談瞭解，該地區於 20 多年前曾發生過類似的災情，後續邊坡持續有做坡面保護工程。另外，從圖 3.3.6 建置的正射影像來推崩塌範圍，長度約 50.9 公尺、最大寬度約 59.5 公尺，崩塌面積約 2,046.6 平方公尺。

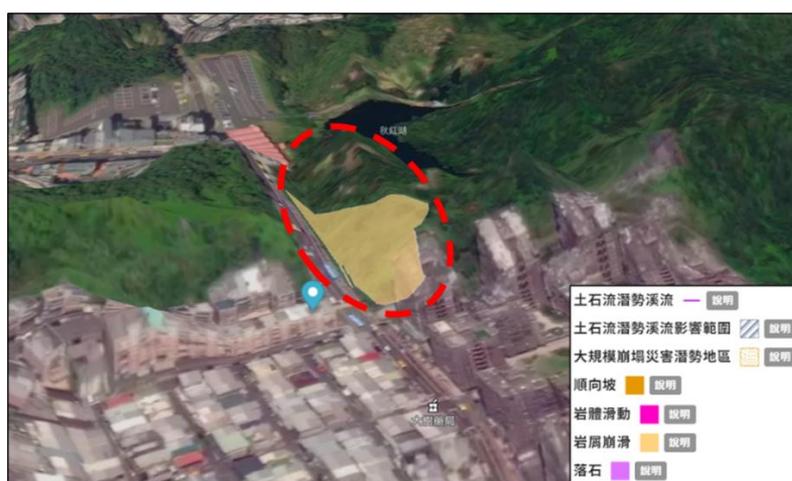
圖 3.3.7、基隆市中正區新豐街周邊災害潛勢分布

位於基隆市中正區海中天社區前的新豐街 333 巷至深溪路口處，長達 100 公尺的道路上邊坡，於 10 月 4 日凌晨發生大面積土石坍塌，掩埋數十輛汽機車，導致新豐街雙向中斷。基隆市府隨即展開道路搶通作業，於 10 月 4 日下午 5 時開放暫時性單向通車。災防科技中心於 10 月 8 日前往現地勘查，當時仍有大量土砂堆積於現場，數台大型機具持續協助剝除邊坡上已鬆動土方，避免二次災害發生。另外，從 3D 災害潛勢地圖顯示(圖 3.3.7)，該區本身已劃定在岩屑崩滑範圍內，屬於舊有崩塌地。圖 3.3.8 為空拍影像建置的正射影像，可推測該區堆積範圍長約 59 公尺，最大寬度約 77 公尺，推估崩塌面積至少有 4,543 平方公尺。

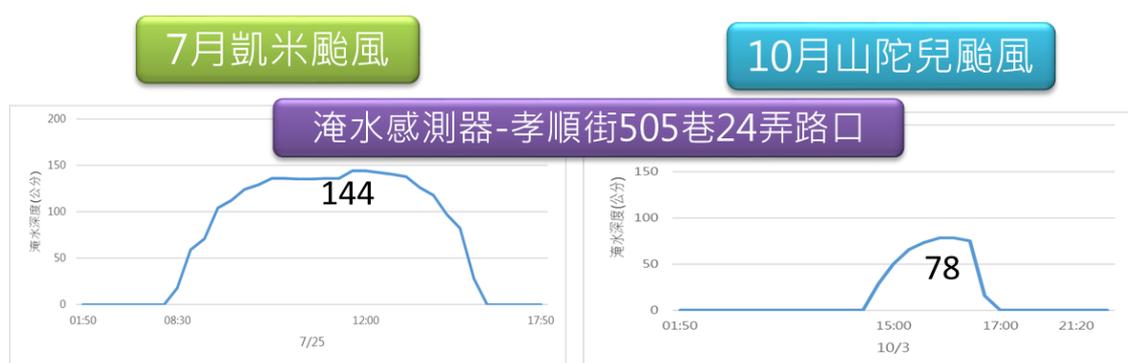
圖 3.4.5、凱米颱風與山陀兒颱風之淹水感測器記錄資料

從淹水感測器水位歷線記錄資料，可得知完整淹水歷程。這二場颱風皆造成愛河支流寶珠溝淹水，從當地三民區孝順街 505 巷 24 弄所設置淹水感測器可得知淹水時間與高度。凱米颱風：淹水感測器約 7 月 24 日 9 時測得水位開始上升，直至約 25 日 12 時測得最高水位，約 144 公分(圖 3.4.5)，淹水情況可從雨量與潮位歷線可得知，剛好在降雨超過區排防洪標準，亦是潮位最高期間(圖 3.4.4)，二者因素加成了淹水災害的發生，凱米颱風持續性的強降雨也增加了淹水時間，淹水時間約持續了 7 至 8 個小時。而於山陀兒颱風期間，此淹水感測器約 10 月 3 日 14 時測的淹水情況，測得最高水位約 78 公分(圖 3.4.5)，淹水發生期間與降雨呈現正相關，淹水時間約持續了 2 至 3 個小時。

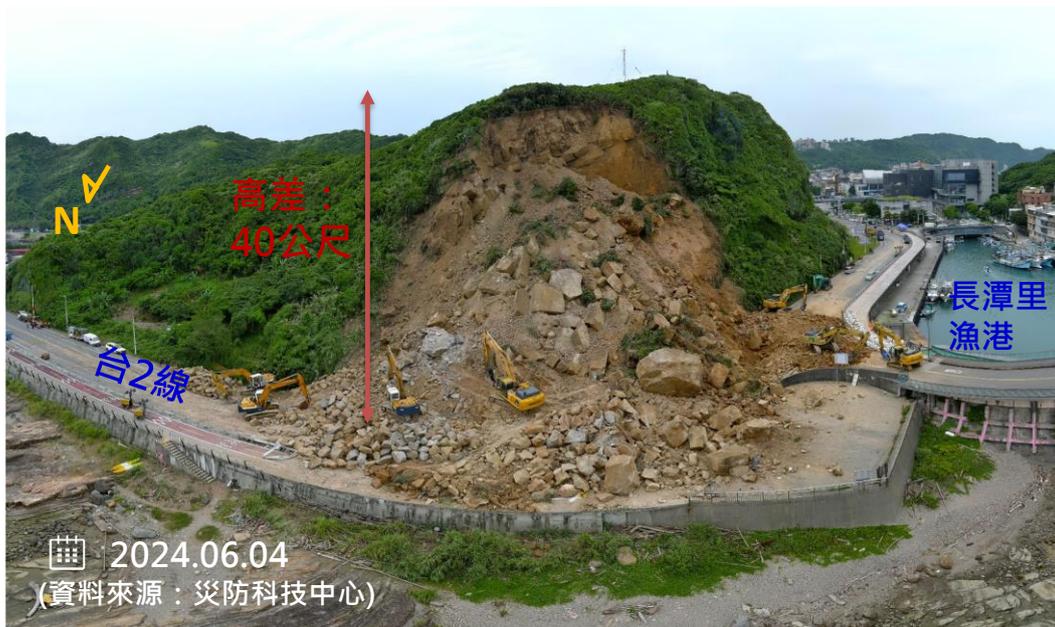
圖 4.1.1、基隆市中正區長潭里漁港旁崩塌事件之側拍照片

基隆市中正區長潭里漁港旁(台 2 線 70K)於 6 月 3 日下午 2 時 48 分左右發生落石崩塌(圖 4.1.1)，造成 2 人受傷、10 輛汽車和 2 機車受損，並造成台 2 線交通中斷。根據分析其崩塌位置位於落石災害地質敏感區(圖 4.1.2)，地質為上新世石底層，以棕黃色砂岩為主<sup>[8]</sup>。根據鄰近八斗子雨量站紀錄顯示，前三天累積雨量僅約 51 毫米(圖 4.1.3)。經由工作人員的搶修，已於 6 月 10 日下午 2 時開放通行。山坡側堆放混凝土塊，並設置寬 6 公尺緩衝區，以保護行車安全，並持續施作坡面的穩固工程。

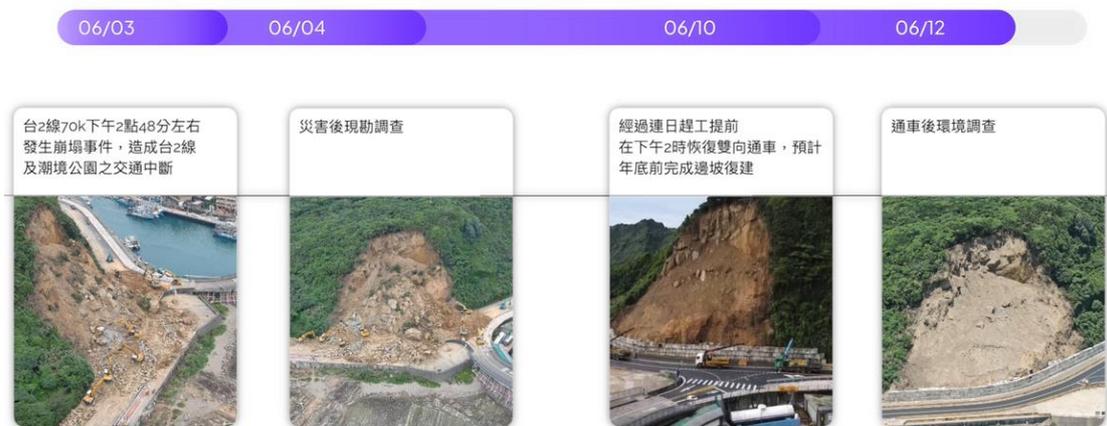
圖 4.2.1、基隆市中正區長潭里漁港旁崩塌現勘時序圖

2024年6月3日崩塌災害事件發生後，災防科技中心團隊分別於6月4日、6月10日、以及6月12日前往現地進行災害現勘調查(圖4.2.1)。由災害前衛星影像可知災害位置邊坡植生良好，道路緊鄰山壁。

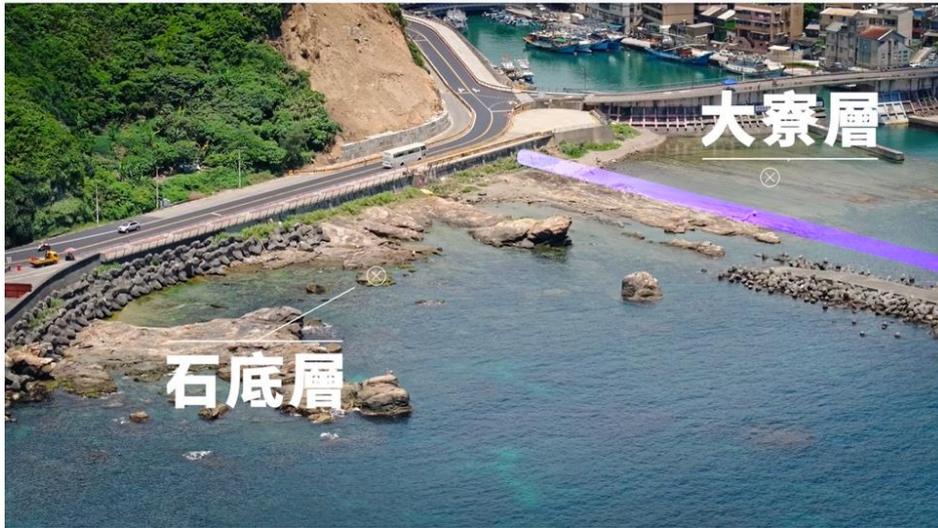
圖 4.2.2、基隆市中正區長潭里漁港旁崩塌之地層分界

透過現地踏勘時，由海蝕平台露頭，可以了解岩層位態與地層走向，並根據區域地質圖顯示，周遭地層分別為石底層及大寮層(圖4.2.2)。而由海蝕平台下方地層向崩塌坡面延伸，可觀察出崩塌地的材料主要以石底層底部的砂岩為主，偶爾夾帶頁岩。

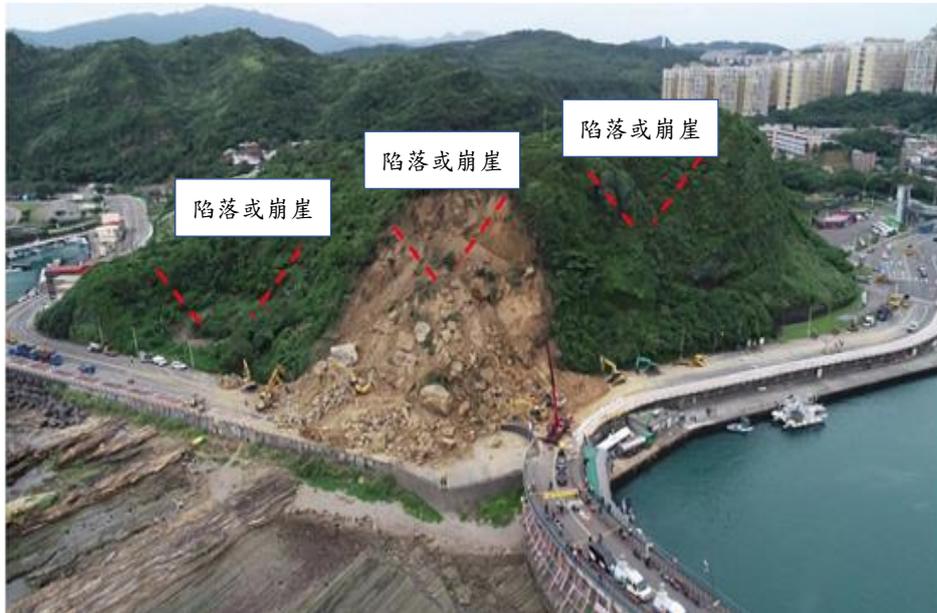
圖 4.2.3、基隆市中正區長潭里漁港旁崩塌之地形地貌

根據本區的地形地貌顯示，災害發生位置鄰近也有類似的陷落或崩崖地形(圖 4.2.3)，表示早期也發生類似的崩塌與落石災害，鄰近坡面也曾施作噴漿及掛網植生等工程。

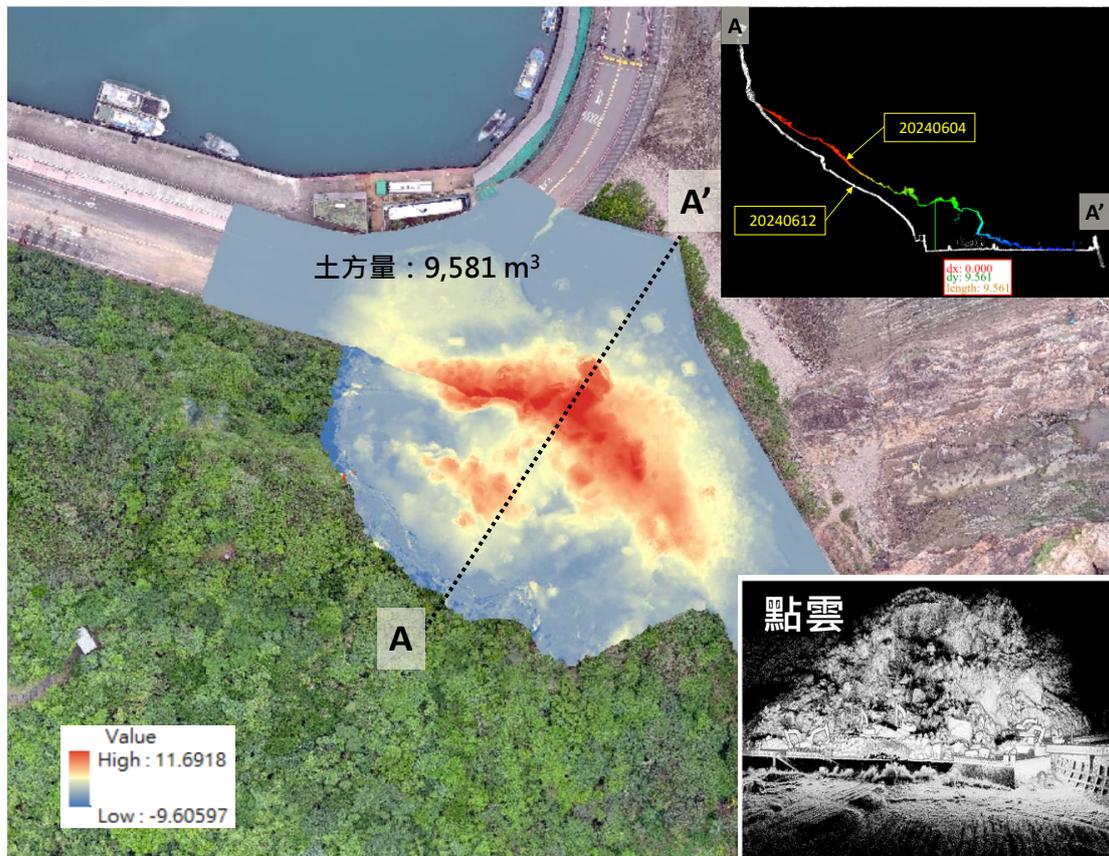
圖 4.2.4、應用無人機影像與手持式光達技術進行災害分析

研究團隊為了評估災害發生原因以及分析精確的崩塌面積與土方量，整合無人機攝影與手持光達技術。災後立刻前往現場進行記錄，並於土砂清除完成後再次記錄。藉由這兩期的資料可進行災害的崩塌量體分析，可準確評估崩塌面積、影響範圍、以及土砂量等。如圖 4.2.4 所示，研究中使用無人機攝影提供了高解析度的空中影像，詳細記錄了崩塌區域的全貌，而手持光達則進行了地面的三維掃描，生成了精確的數據模型，通過合併無人機攝影測量與地面光達的點雲資料可以達到互補效果。在坡趾側面的視角中，其監測方向與光達掃描的方向一致，可以得到完整之點雲資料，並移除非地面點的點雲資料分類出地面點，藉此生成了精確的三維模型。現地踏勘成果整合了空中與地面不同角度的量測結果，透過這些先進技術能夠快速且準確地分析崩塌範圍及土方量，由分析結果可知，此次崩塌面積約為 1,840 平方公尺，坍塌土方量達到約 9,581 立方公尺，可為後續的修復工作提供了科學依據。同時可以透過電腦數化可以重現的災害現場，可以精準了解岩體節理與滑動面，藉此分析了解崩塌災害的運動方式。調查成果已製作成影片，以此進行災害事件的典藏分析與防災教育的推廣 (<https://www.youtube.com/watch?v=9syd4FpMBUM>)。

基隆長潭里漁港旁崩塌災害發生於落石敏感區，顯示災害潛勢的重要性，也表示災害容易在同樣的地點持續的發生。本團隊透過結合無人機與手持光達技術，迅速完成災害範圍及土石量體分析，並以高精度的三維建模記錄完整的災害現場。同時，藉由報告及影片的製作推廣，藉此提升一般民眾的防災意識，也可作為災害應變與預防之參考資料。
