NCDR 115-A03

114年楊柳颱風、1020豪雨及鳳凰颱風 災害調查彙整報告

中華民國 115 年 03 月

坡地與洪旱組 彙編

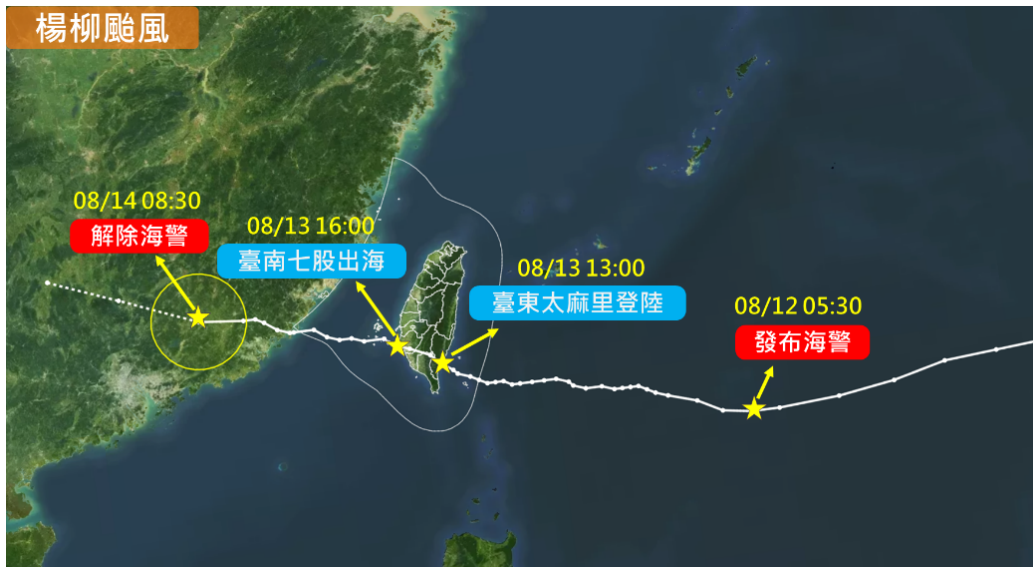
圖 1.1.1、楊柳颱風路徑與警報發布時間

8 月 8 日 2 時，關島北方海面的熱帶性低氣壓增強為楊柳颱風 (PODUL)，是西北太平洋 2025 年編號第 11 號颱風。颱風生成初期，其強度受垂直風切抑制，發展受限，但在副熱帶高壓增強引導下穩定西行(圖 1.1.1)。8 月 12 日，颱風進入臺灣東方海面，中央氣象署於 5 時 30 分，發布海上颱風警報，並於 14 時 30 分，進一步發布陸上颱風警報。8 月 13 日 13 時，楊柳由臺東縣太麻里鄉登陸，成為 2025 年第二個登陸(第一個為丹娜絲颱風)臺灣本島的颱風。16 時，颱風自臺南市七股區出海，颱風中心在陸地停留約 3 小時。出海後，颱風持續減弱且移動速度加快，於 14 日 0 時 30 分，登陸中國福建省漳州市漳浦縣。中央氣象署於 14 日 8 時 30 分，解除海上及陸上警報，颱風警報歷時 51 小時。

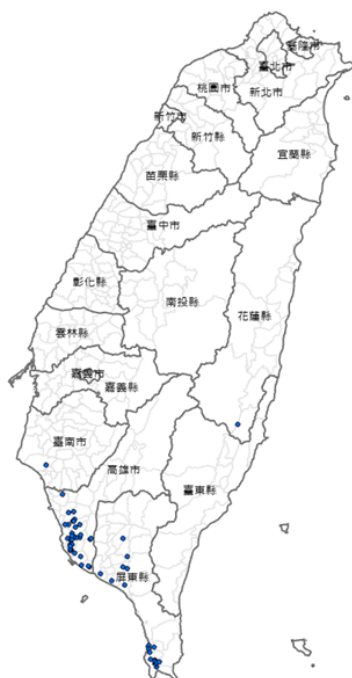
圖 1.2.1、楊柳颱風淹水災點分布(製圖：災防科技中心)

根據內政部 EMIC 災情通報系統與經濟部水利署(以下簡稱水利署)淹水感測器之統計結果，楊柳颱風共測得 64 處淹水災點。災點空間分佈主要集中於南臺灣地區，多集中高雄市和屏東縣，零星於花蓮縣與臺南市，詳細災點分佈如圖 1.2.1 所示。

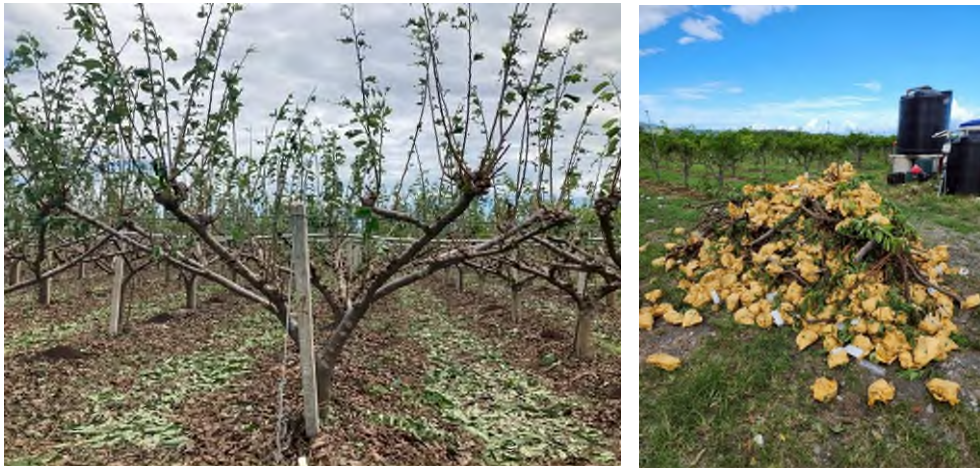
圖 1.2.8、臺東縣釋迦受楊柳颱風影響葉片破碎及大目釋迦落果情形

本次前五大受損農作物的損失統計詳見表 1.2.7，估計損失金額約 5 億 1,660 萬元，農作物損失面積約 4,374 公頃。釋迦(番荔枝)為主要受損作物，損失面積 2,231 公頃，損失金額約 2 億 38 萬元，其次為梨子、香蕉、其他柑桔及薑等。楊柳颱風造成臺東縣多處鄉鎮出現 13~14 級以上強陣風，此時適逢 7-9 月大目釋迦夏果採收期，強風造成大量落果、果實擦傷、植株倒伏、葉片破裂、枝條折斷等災情(圖 1.2.8)。另外，畜產損失約 30 萬元，漁產損失約 3,067 萬元，以及民間設施損失約 1,716 萬元。

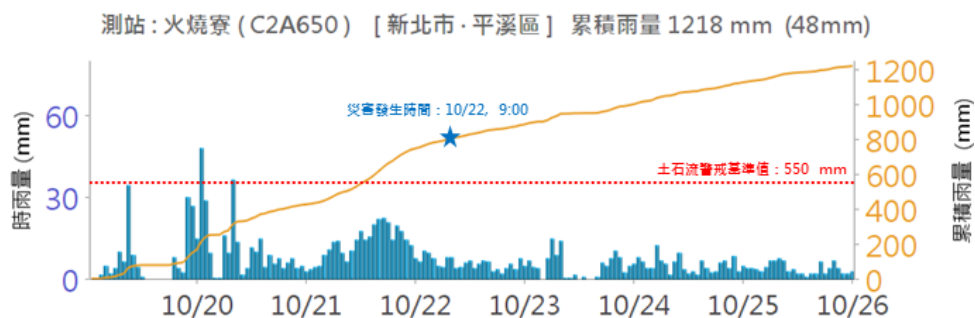
圖 2.3.1、新北市平溪區火燒寮測站降雨組體圖

受東北季風與風神颱風外圍環流影響，北部地區出現持續性強降雨。臺鐵平溪線自 10 月 20 日上午 8 時 20 分起實施預警性停駛。10 月 22 日上午 9 時 22 分接獲通報，嶺腳至望古間(K9+820~K9+920)因豪雨沖刷導致地層滑動，鐵軌下方路基遭淘空，崩塌範圍約長 100 公尺、寬約 30 公尺，致該區間暫停營運(圖 2.3.1)。停駛期間，台鐵公司啟動公路接駁措施以疏運旅客。經歷約 3 個月搶修作業，完成擋土牆施作與邊坡掛網加固工程後，於 2026 年 1 月 31 日恢復通車[8]。

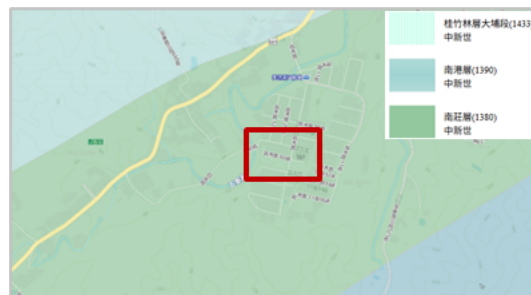
依 3D 災害潛勢地圖判釋(圖 2.3.2)，該處未列屬坡地相關潛勢區，地質屬南莊層(圖 2.3.3)。南莊層為中新世碎屑沉積岩層，主要由砂岩與頁岩互層組成，頁岩遇水易軟化，在豪雨條件下可能沿層面形成弱

圖 2.3.3、五萬分之一地層分布，

該處屬於南莊層(資料來源：地質資料整合查詢)

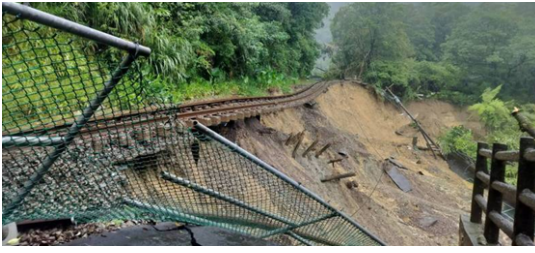
圖 2.3.4、2025 年 10 月 22 日嶺
腳車站鐵路路基淘空狀況(資料
來源：平溪區公所)

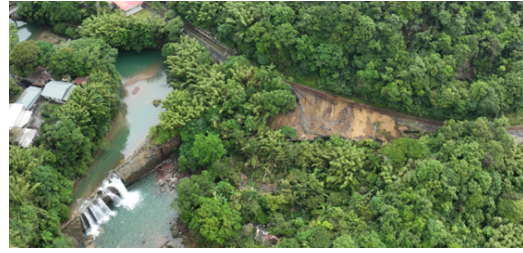
圖 2.3.5、2025 年 10 月 30 日
勘災團隊於嶺腳瀑布附近拍攝
受災情形(資料來源：災防科技
中心)

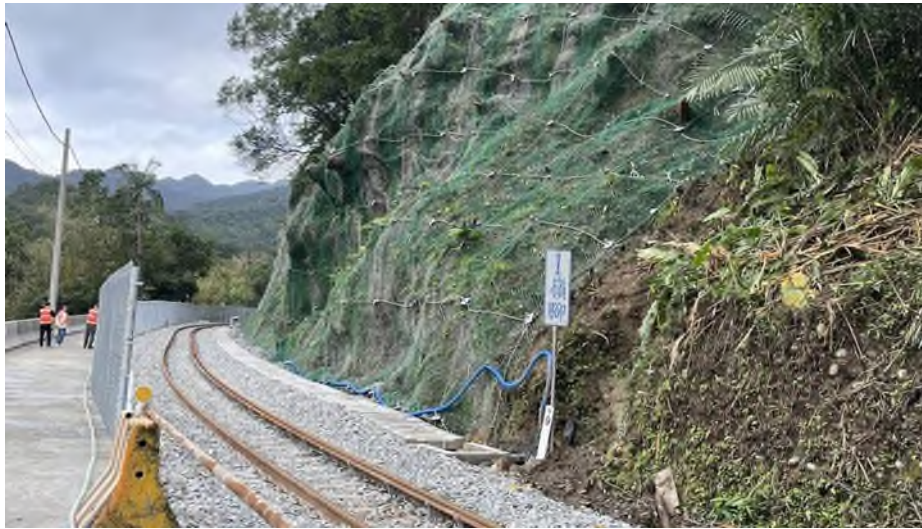
圖 2.3.6、2026 年 1 月 29 日完成搶修工程(資料來源：自由時報)

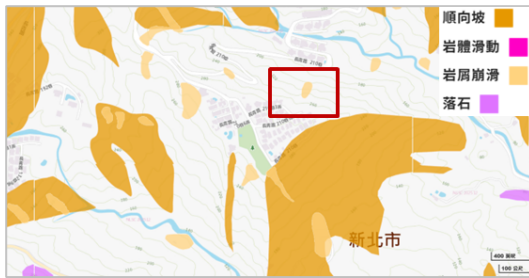
圖 2.3.8、新北市汐止區潛勢分布(資料來源：3D 災害潛勢地圖)

依 3D 災害潛勢地圖判釋(圖 2.3.8)，該處屬岩屑崩滑潛勢區，地質屬五指山層(圖 2.3.9)。五指山層為漸新世地層，主要由厚層石英質砂岩、粉砂岩及頁岩互層組成，局部夾薄層泥岩。其砂岩膠結程度較高，但在長期風化與節理發育影響下，岩體易產生裂隙；頁岩與泥岩遇水則易軟化、強度降低。在連續強降雨條件下，地下水滲入岩層節理與層面弱帶，可能降低邊坡抗剪強度，進而誘發淺層崩滑與路基失穩現象。圖 2.3.10 為 10 月 30 日勘災團隊於老爺山莊附近拍攝之受災情形。

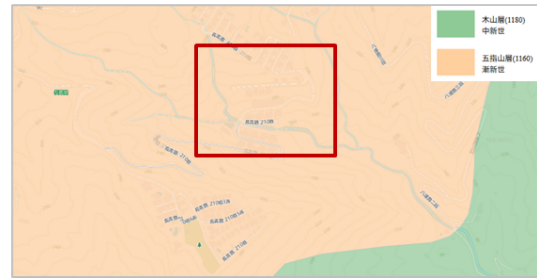
圖 2.3.9、五萬分之一地層分布，該處屬於五指山層(資料來源：地質資料整合查詢)

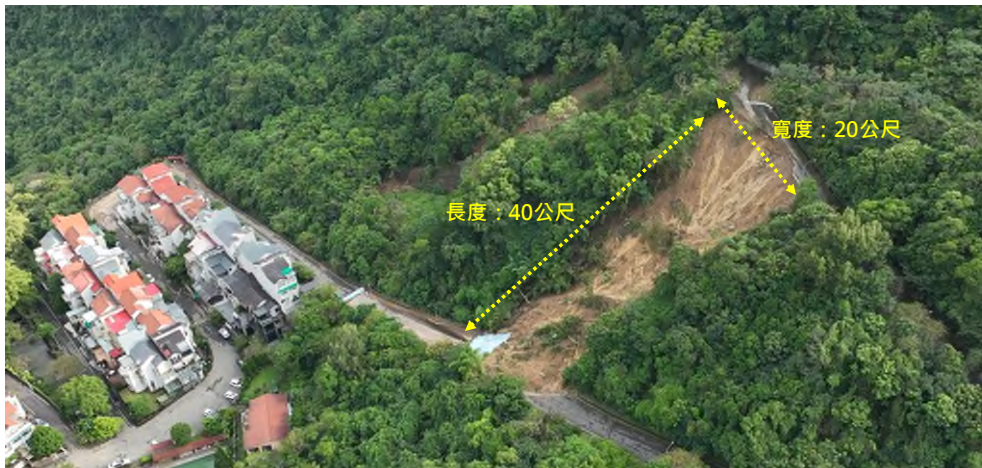
排水系統溢流後沿坡面沖刷，導致坡腳淘空與地表失穩。現場已設置砂包進行導流措施，以降低裸露坡面持續受沖刷之風險。然而，崩塌土砂堆積於道路後側，仍持續受地表逕流沖刷，形成大量泥流沿道路下洩，並流入下游民宅。本次崩塌範圍長約 40 公尺、平均寬度約 20 公尺，總面積約 800 平方公尺，平均崩塌深度約 1 公尺，推估崩塌土方量約 800 立方公尺。造成道路毀損約 20 公尺，並有 2 戶民房受泥流侵入[9]。

圖 2.3.10、2025 年 10 月 30 日勘災團隊於老爺山莊附近拍攝受災情形(資料來源：災防科技中心)

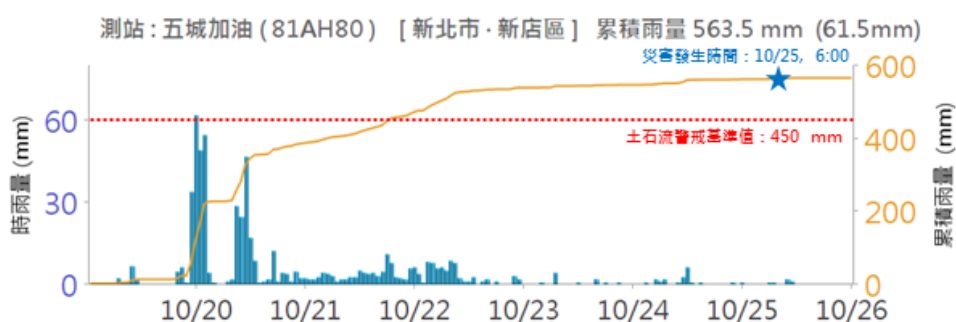
圖 2.3.11、新北市新店區五城加油測站降雨組體圖

新北市新店區錦秀與碧瑤社區因受東北季風帶來之連日降雨影響，發生擋土牆倒塌及地基坍塌事件(圖 2.3.11)。經現場勘查研判，連續降雨使土壤含水量升高，孔隙水壓上升，導致擋土結構承載能力降低而失穩倒塌。擋土牆倒塌後，上、下層銜接面產生斷裂，並向外傾倒斜靠於錦秀社區 3 棟民房；碧瑤社區部分住宅則因地基坍塌，房屋下方出現鏤空情形，另錦秀路 11 巷 76 號住宅地基亦出現明顯裂隙。本次崩塌範圍長約 10 公尺、平均寬度約 50 公尺，面積約 500 平方公尺，平均崩塌深度約 10 公尺，推估崩塌土方量約 5,000 立方公尺。災情共造成錦秀社區 3 棟 15 戶住宅遭擋土牆撞擊，碧瑤社區 4 棟 4 戶住宅受損[10]。

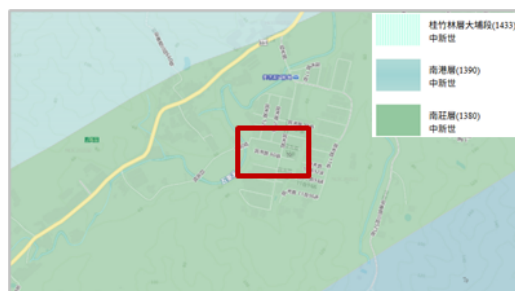
依 3D 災害潛勢地圖判釋(圖 2.3.12)，該處未列屬坡地相關潛勢區，地質屬南莊層(圖 2.3.13)。南莊層為中新世沉積地層，主要由砂岩與頁岩互層組成，局部夾有粉砂岩及泥岩。圖 2.3.14 至圖 2.3.16 為 10 月 30 日勘災團隊於錦秀山莊附近拍攝之受災情形。

圖 2.3.13、五萬分之一地層分布，該處屬於南莊層(資料來源：地質資料整合查詢)

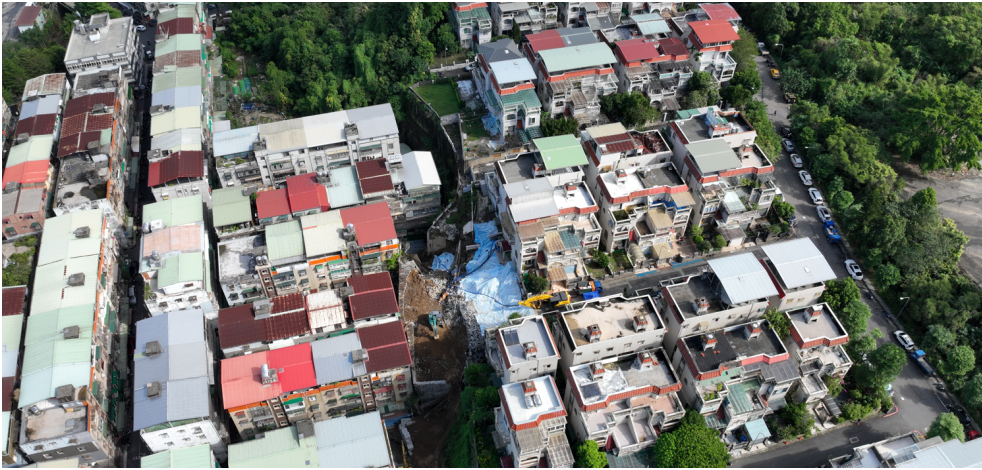
圖 2.3.14、2025 年 10 月 30 日勘災團隊於錦秀山莊附近拍攝受災情形(資料來源：災防科技中心)

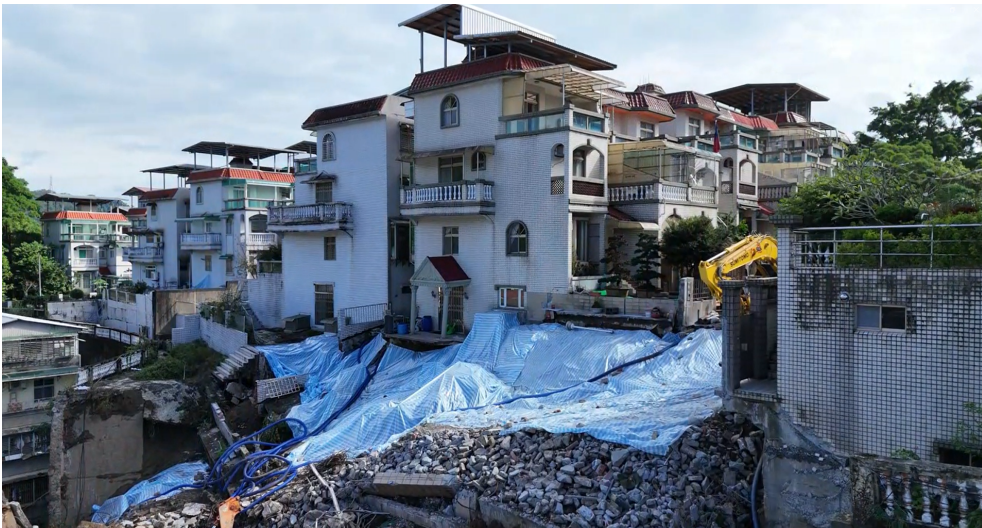
圖 2.3.15、2025 年 10 月 30 日勘災團隊於錦秀山莊附近拍攝受災情形(資料來源：災防科技中心)

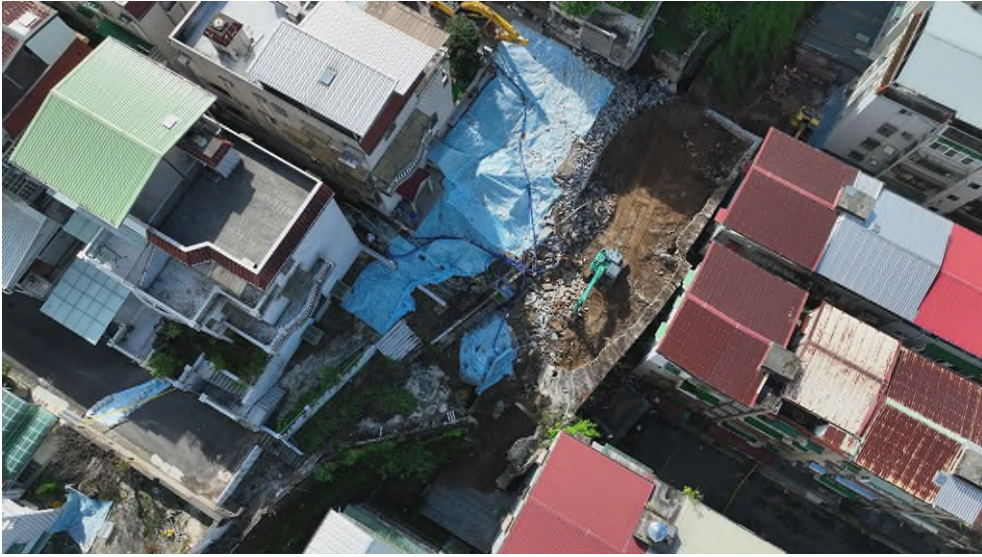
圖 2.3.16、2025 年 10 月 30 日勘災團隊於錦秀山莊附近拍攝受災情形(資料來源：災防科技中心)

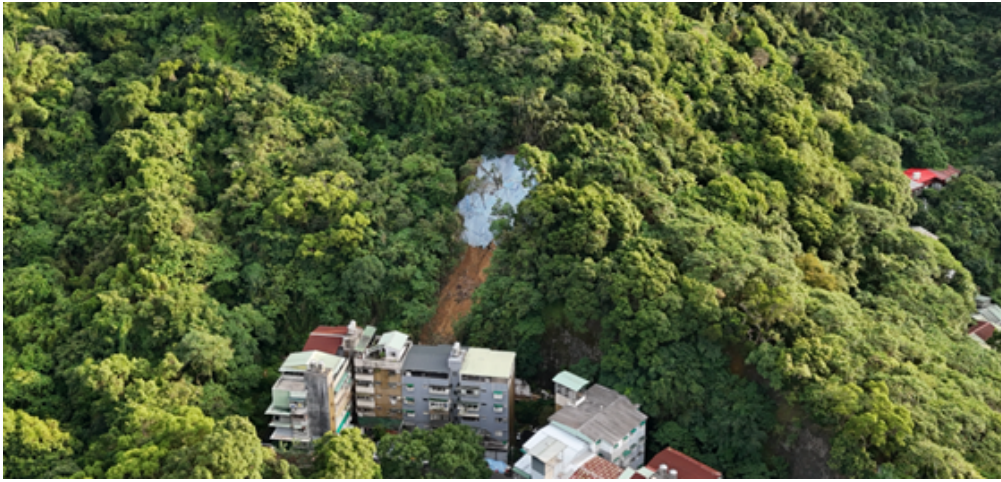
圖 2.3.20、2025 年 10 月 30 日勘災團隊於景華山莊附近拍攝受災情形(資料來源：災防科技中心)

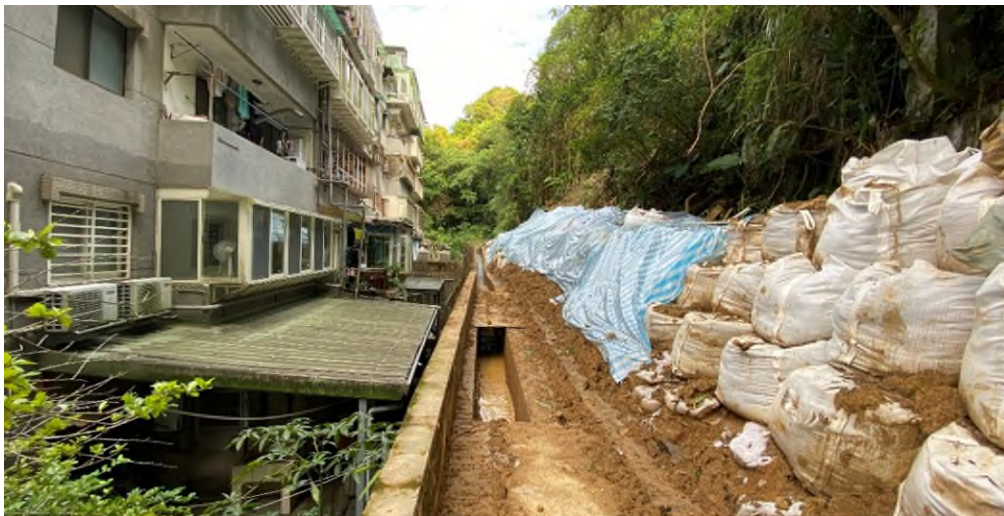
圖 2.3.21、2025 年 10 月 30 日勘災團隊於景華山莊附近拍攝受災民宅後方排水溝情形(資料來源：災防科技中心)

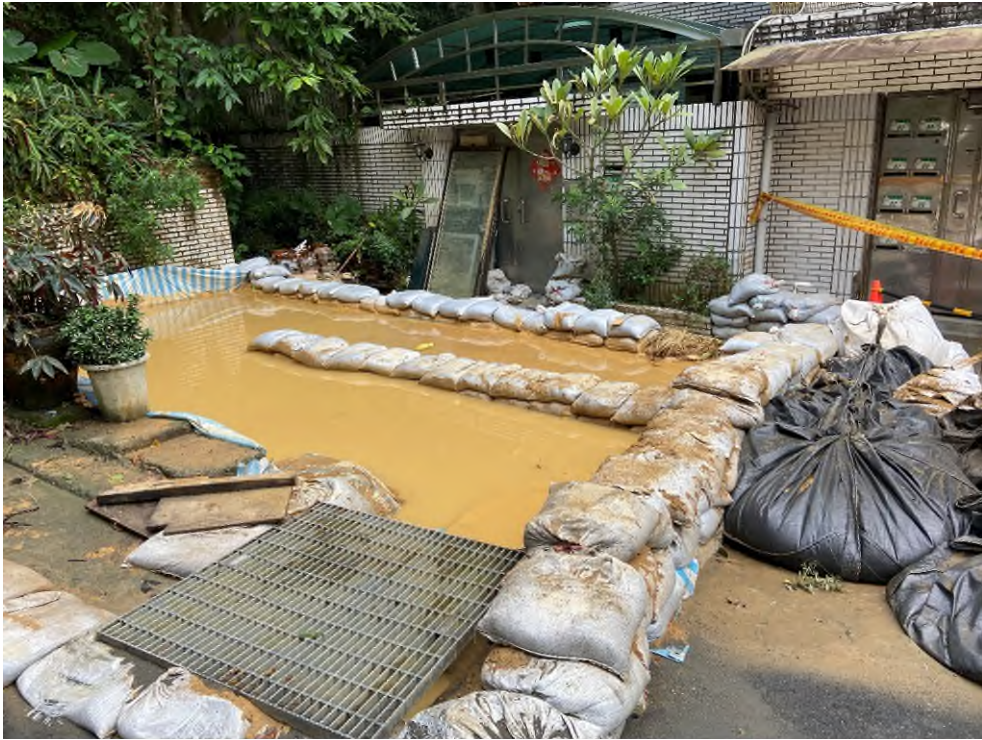
圖 2.3.22、2025 年 10 月 30 日勘災團隊於景華山莊附近拍攝臨時
沉沙池情形(資料來源：災防科技中心)

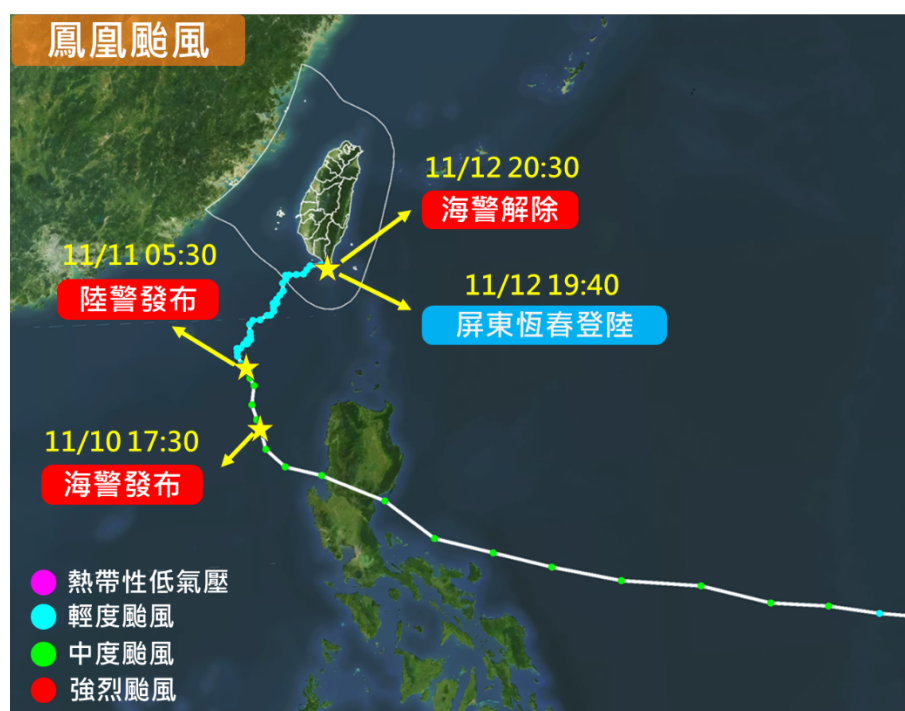
圖 3.1.1、鳳凰颱風路徑與警報發布時間(製圖：災防科技中心)

2025 年 11 月上旬，西北太平洋加羅林群島附近有一熱帶低壓系統持續發展，並於 6 日 2 時增強為第 26 號颱風—鳳凰(FUNG-WONG)。在有利的環境條件下，鳳凰在朝呂宋島移動的過程中持續增強(圖 3.1.1)。9 日，鳳凰以巔峰強度登陸菲律賓呂宋島奧羅拉省迪那隆岸市，隨後持續西行通過呂宋島，對當地造成嚴重災害。當颱風進入南海後，受北方槽線東移接近影響，環境駛流場發生改變，使颱風轉向北移動，對臺灣威脅程度大幅提升。因此，中央氣象署分別於 10 日 17 時 30 分與 11 日 5 時 30 分發布海上與陸上颱風警報。在此期間，鳳凰颱風因菲律賓地形破壞，加上不利海溫、較強垂直風切及東北季風冷空氣影響，逐漸減弱為輕度颱風。

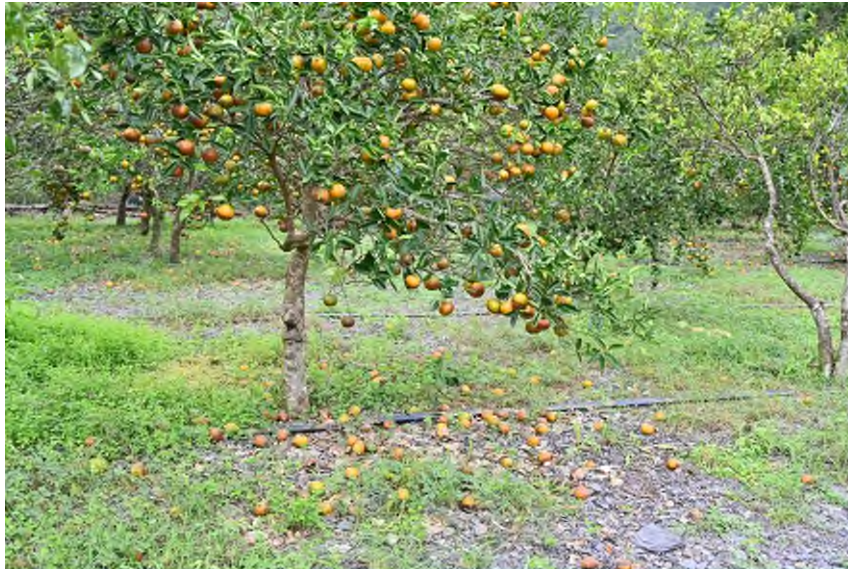
圖 3.2.7、宜蘭縣茂谷柑受鳳凰颱風影響落果情形

本次前五大受損農作物的損失統計詳見表 3.2.6，估計損失金額約 2,904 萬元，農作物損失面積約 1,055 公頃。主要受損作物為二期水稻，損失面積約 172 公頃，損失金額 427 萬元，其次為茂谷柑、蕎麥、蔥及桶柑等。鳳凰颱風外圍環流致使宜蘭縣發生強降雨，對全縣農作物影響甚鉅。特別是茂谷柑受損最重(圖 3.2.7)，因其品種特性皮薄易裂，連續降雨造成植株生理水分劇變，導致嚴重落果與清園困難。

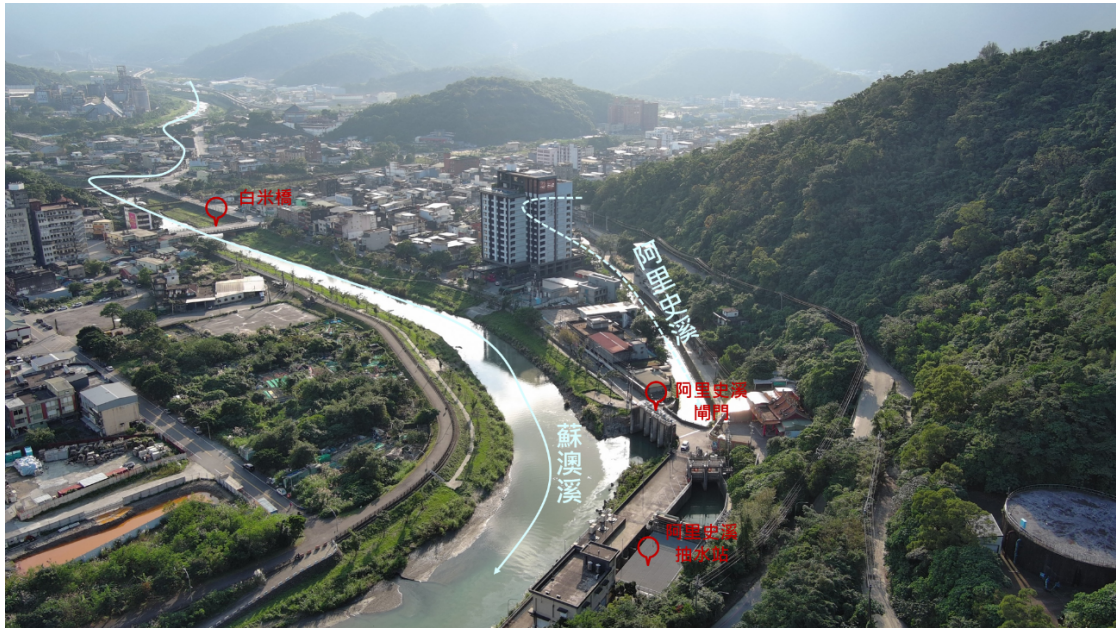
圖 3.3.2、阿里史溪與蘇澳溪匯流處(資料來源：災防科技中心)

蘇澳溪與阿里史溪於鄰近蘇澳港區處匯流出海(圖 3.3.2)。為解決

阿里史溪出口的排水瓶頸，並有效緩解超大豪雨期間蘇澳市區中原路等低窪地區之積淹水問題，相關單位已於 2019 年在匯流口處完成阿里史溪防護閘門與抽水站之建置，其抽水容量達 25 立方公尺/秒。

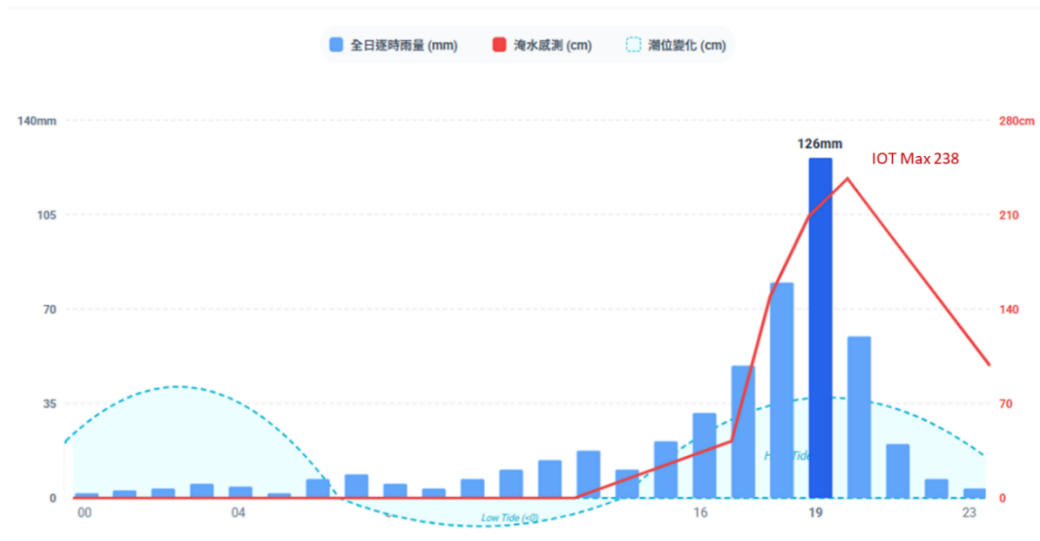
圖 3.3.3、蘇澳鎮降雨/潮位/淹水感測器監測資料

綜合現地勘查訪談與自動監測數據分析，本事件於 11 月 11 日 20 時達到致災高峰，當時位於阿里史溪沿岸之淹水感測器測得淹水深度高達 2.39 公尺(圖 3.3.3)，然比對民眾於同時間點拍攝之蘇澳溪白米橋影像紀錄，證實蘇澳溪主流水位尚未發生溢堤現象；進一步分析水位與潮位關係，當時正值港區潮位處於 0.73 公尺之相對高點，亦導致市區內水因無法順利排入幹流而嚴重受阻，造成洪水沿阿里史溪河道往中上游低窪區域持續積淹，致使淹水災點高度集中於阿里史溪沿線

及其周邊低勢地區。

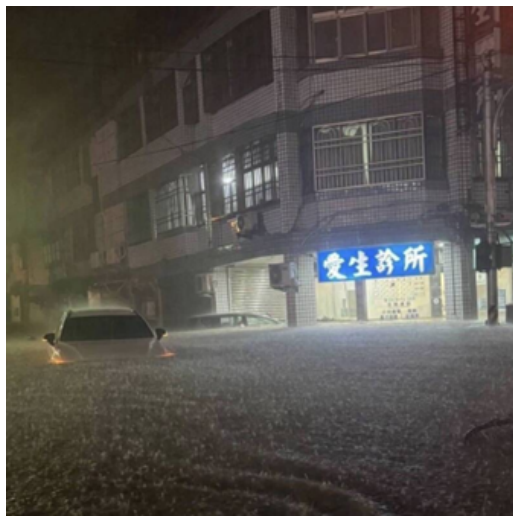
圖 3.3.4、中山路一段_愛生診所受災照片(資料來源：公民回報)

風之避災經驗，在本次事件初期發現積水高度達輪胎處時，隨即警覺並將車輛撤離至地勢較高、且過往無淹水紀錄之 7-11 超商附近停放；然而在返家途中，水位上漲速度極其驚人，待步行回到住宅時，水深已迅速攀升至胸部高度，迫使受訪者緊急撤往建築物二樓進行避難，最終紀錄之最高淹水深度達 250 公分(圖 3.3.4)。

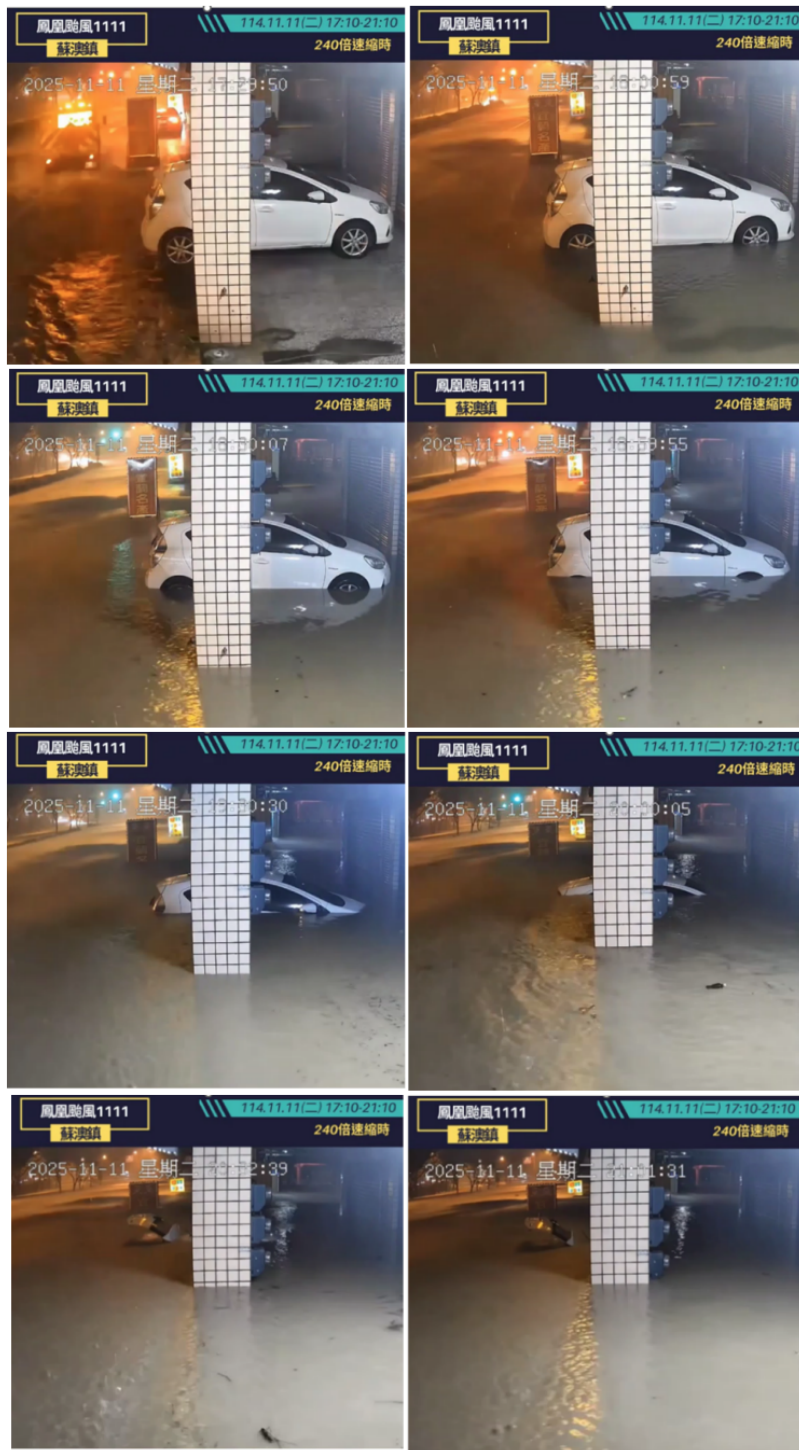
圖 3.3.6、蘇澳鎮聖湖里中山路二段淹水影像(每半點與整點)

具瞬間遭洪水淹沒，可能無法發揮預期的排水功能，相關極端致災過程均已紀錄於監控影像中(圖 3.3.6)。

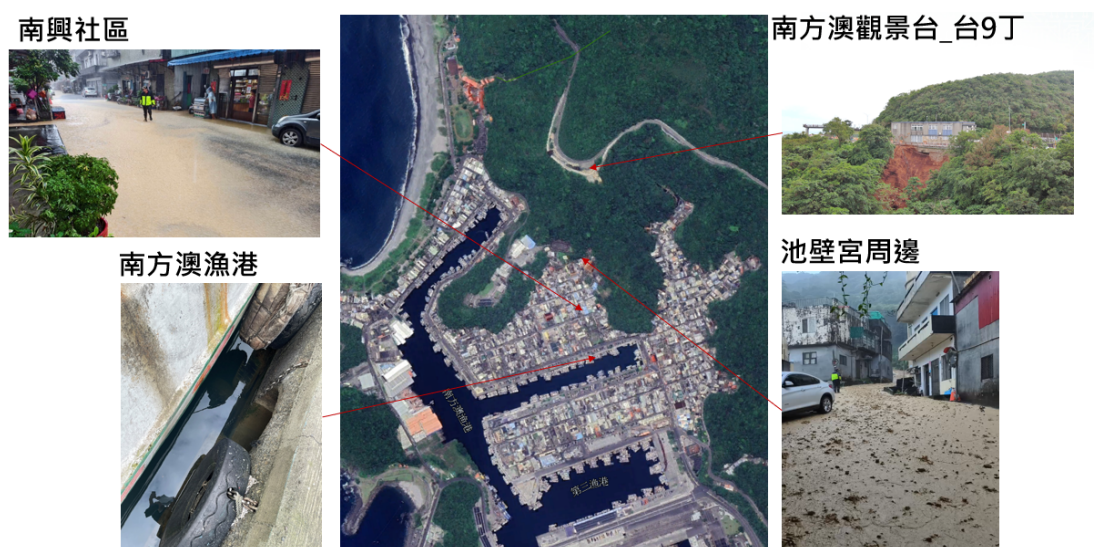
圖 3.3.7、蘇澳內埤-南興社區災害照片

位於最上游的南方澳觀景台下方邊坡因強降雨發生崩塌(坡地潛勢為岩屑崩滑)，大量崩落的土石夾帶洪流匯入蝕溝，導致中游段的雨水下水道與側溝被泥沙及大型塊石堆滿而喪失排水功能，隨後土砂洪水由池碧宮旁道路而出，造成下游社區如南興路與華山路口一帶遭泥水漫淹約 25 公分並夾帶嚴重淤泥，而災情末端出海口港區漲潮的感潮影響，由於下水道末端尚未設置擋水閘門，導致海水反向倒灌與上游傾瀉而下的泥水在社區疊加，致使內水完全無法宣洩(圖 3.3.7)。

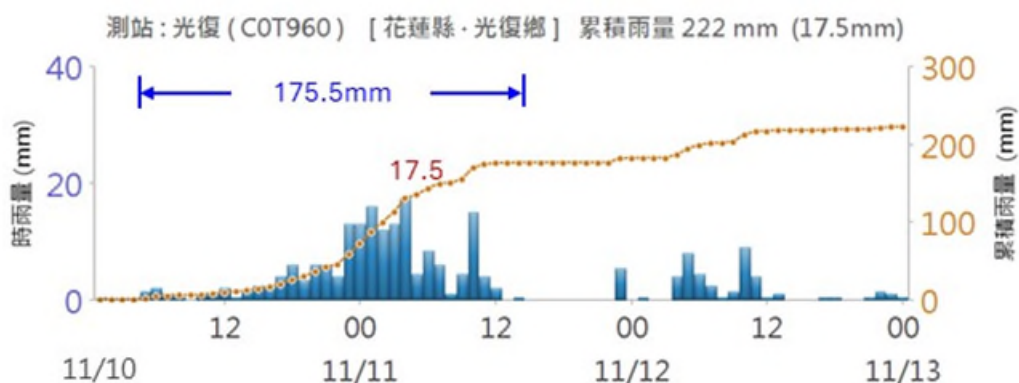
圖 3.3.8、光復雨量站於 11 月 10 日至 12 日降雨歷線

峰集中於 11 日凌晨前後，最大時雨量為 17.5 毫米(圖 3.3.8)，未達短延時強降雨門檻(時雨量 40 毫米以上)，屬長延時、持續性降雨型態。

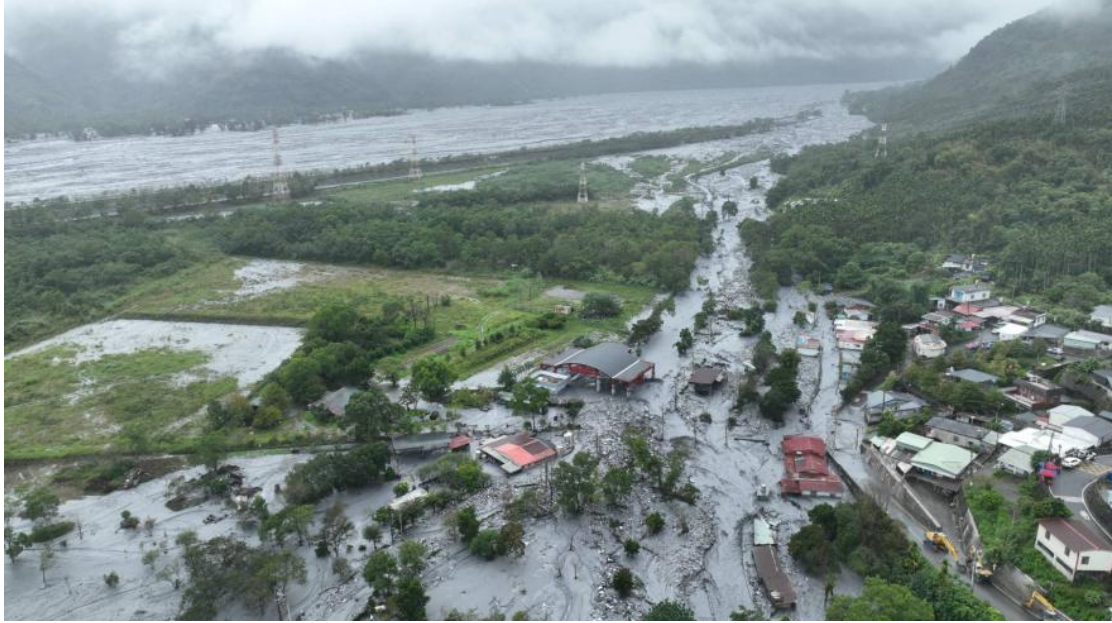
圖 3.3.9、花蓮縣萬榮鄉明利村高含砂水流溢淹災情影像

整體而言，本次事件顯示在河道嚴重淤積與高含砂水流的衝擊下，長時間持續降雨仍造成淹水及土砂溢淹災情。
