NCDR 106-T19

# 2017尼莎暨海棠颱風災害報告

## 2017 Nesat and Haitang Typhoons Disaster Report

國家災害防救科技中心

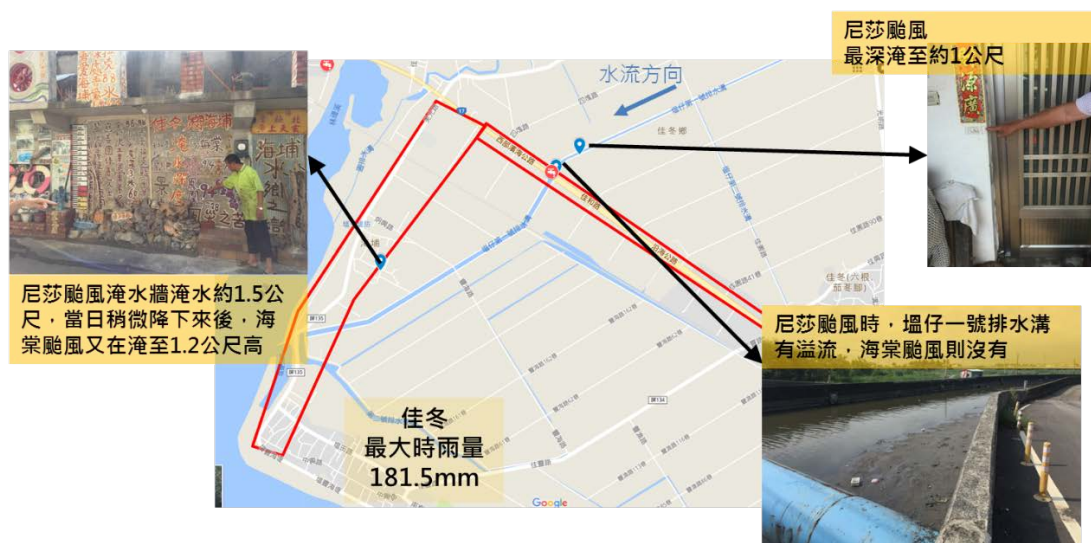
圖 2.3 屏東縣佳冬鄉淹水分析 (紅框為水利署調查之淹水範圍，照片來源：本中心)

佳冬鄉的淹水災情以尼莎颱風時期較為嚴重，根據居民表示尼莎颱風期間，塹仔一號排水溝有溢流的情形，而海棠颱風時則沒有溢流情形發生，位於排水溝旁的住宅則淹水約 1 公尺高(圖 2.3)。圖 2.3 為佳冬鄉淹水調查結果，由水利署淹水調查圖資可發現淹水區域主要為台 17 線與羌光路一帶，位於燄溫村的淹水牆也記錄了尼莎颱風淹水深度約 1.5 公尺而海棠颱風則淹水約 1.2 公尺。

佳冬鄉的近年重大淹水事件中(表 2.2)，本次尼莎颱風的最大時雨量(181.5 毫米)與累積 24 小時降雨(600 毫米)都是歷次中最高，特別是最大時雨量是 99 年凡那比颱風(90 毫米)的兩倍，突顯出短延時強降雨所造成的淹水災害。

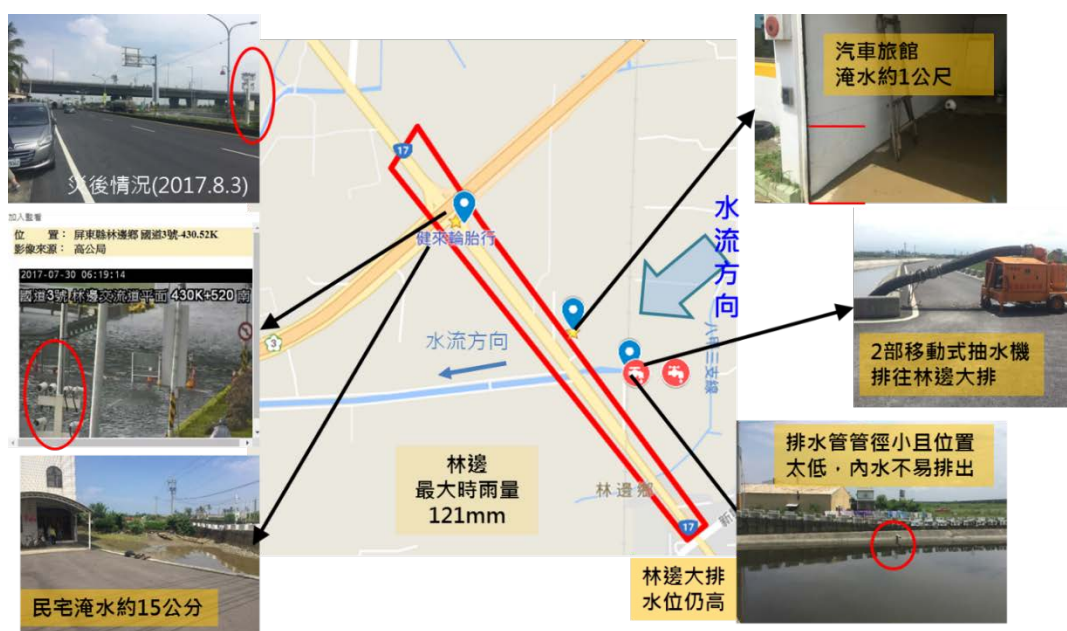
圖 2.4 屏東縣林邊交流道與台 17 線淹水災情分析 (紅框為水利署調查之淹水範圍，照片來源：本中心)

國道三號的林邊交流道與省道台 17 線交會處，於災中 CCTV 畫面顯示淹水，災後現勘發現台 17 線道路中央高於道路兩側，道路兩旁住宅容易積淹水，且林邊大排的排水管位置較低，尼莎颱風期間瞬間降雨過大，雖已緊急設置移動式抽水機，但內水排出不及，造成該路段上之住宅與商家淹水最高約 1 公尺高(圖 2.4)。

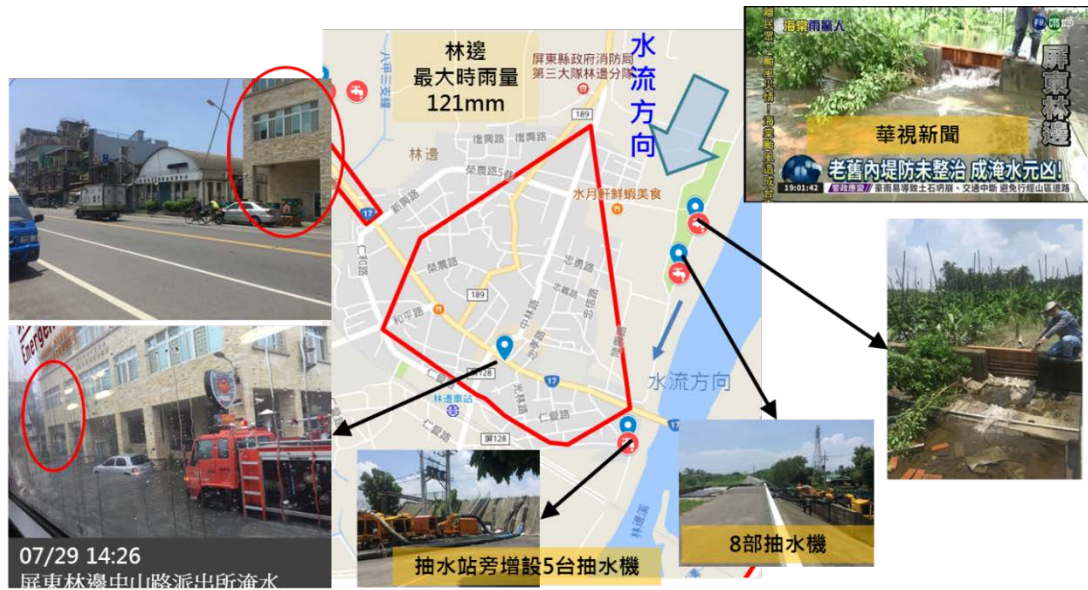
圖 2.5 屏東縣林邊鄉市區淹水災情與分析(紅框為水利署調查之淹水範圍，照片來源：左下來自臉書、右上為華視新聞，其餘照片為本中心拍攝)

林邊市區在災中社群資料也顯示於 7 月 29 日下午 2 點多出現淹水災情，例如：林邊鄉中山路的林邊分駐所前淹水約 1 公尺。災後現勘發現 7 月 29 日的淹水約於 7 月 30 日中午消退，然而海棠颱風時，7 月 31 日再次淹水 0.6 公尺，並於 8 月 2 日才退去。由於瞬間降雨過大，造成上游內水不及排出而蓄積於地勢低窪的地區(圖 2.5)。

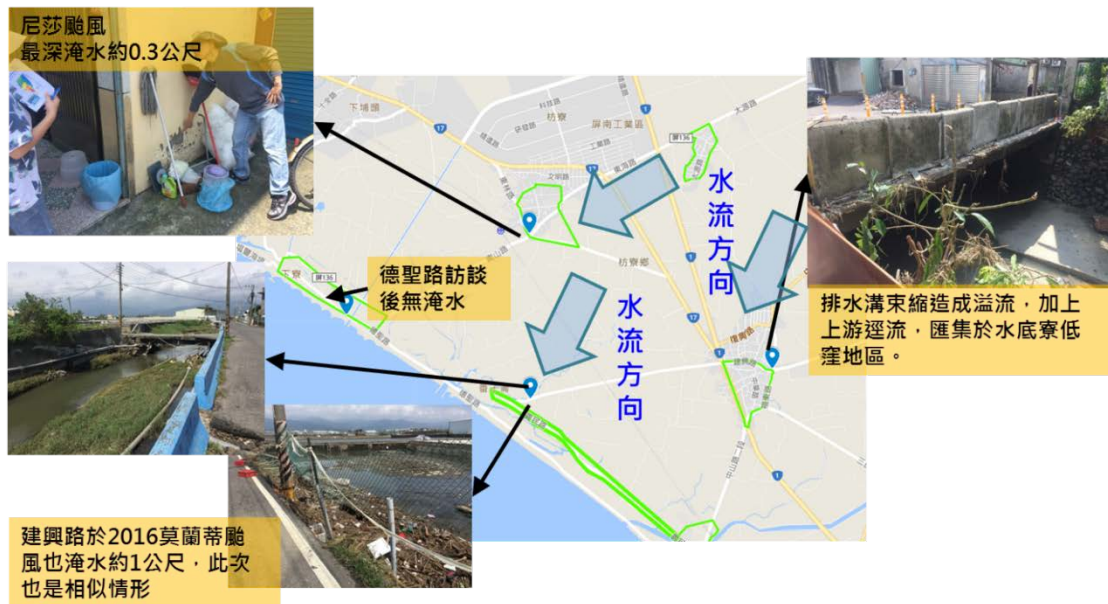
圖 2.6 屏東縣枋寮鄉淹水災情分析（照片來源：本中心）

枋寮鄉於尼莎颱風期間最大時雨量約 81 毫米，區域內有零星的淹水災點，災後現勘發現枋寮鄉東林路與東海路口因地勢低窪，內水來不及排出造成積水，積水深度約 0.3 公尺且不久後即退去，然而亦造成住宅內物品泡水損失。枋寮鄉建興路旁瓊子崙排水本身蜿蜒，於 2016 年莫蘭蒂颱風因排水溝遭到雜物堵塞，造成該路段淹水約 1 公尺，而該排水溝通水斷面仍小，於尼莎颱風期間該路段淹水 0.5~1.0 公尺。枋寮鄉水底寮一帶，由於雨勢過大，使得北勢寮排水溝來不及宣洩來自上游的洪水而造成溢淹，淹水深度約 0.5-1.0 公尺(圖)。

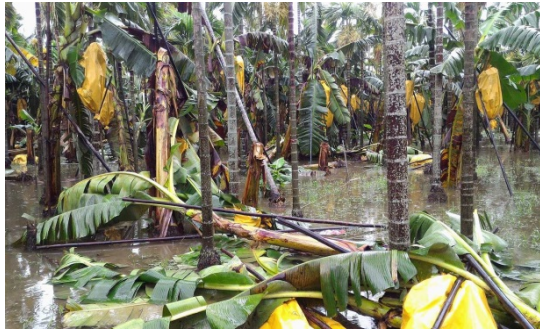
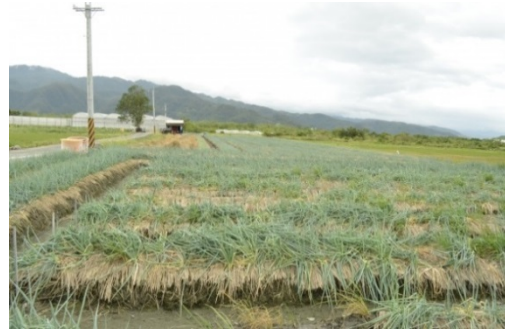
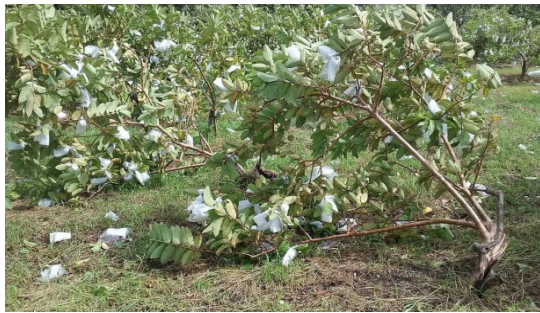
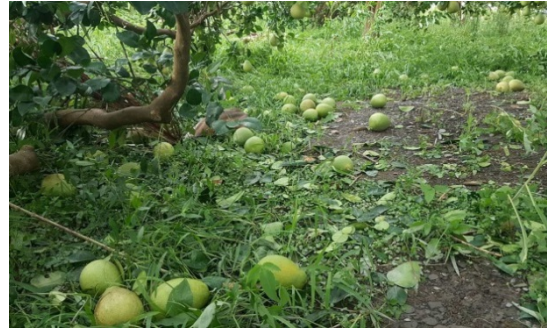
圖 2.14 尼莎暨海棠颱風造成之農損情形。(照片來源：上下游新聞市集、大紀元) [12-15]

其次分為蔥、芭樂（番石榴）、文旦柚及竹筍等損失金額較多，各地農產受損情形如圖 2.14 所示。前五大受損農作物統計結果如表 2.5。漁產損失的魚種則以鰻魚、金目鱸、龍膽石斑、青斑、黃臘鰲、午仔魚、香魚、草蝦及白蝦等為主，估計損失金額高達 1 億 8,876 萬元。屏東縣因為漁產損失高達 1 億 7,065 萬元（佔總漁產損失之九成），成為農損最嚴重縣市，圖 2.15 為屏東縣佳冬鄉漁業受損情形。

屏東縣新埤鄉香蕉倒伏

宜蘭縣三星鄉蔥遭颱風吹倒

宜蘭縣頭城鎮番石榴受損嚴重

宜蘭縣冬山鄉柚子園落果

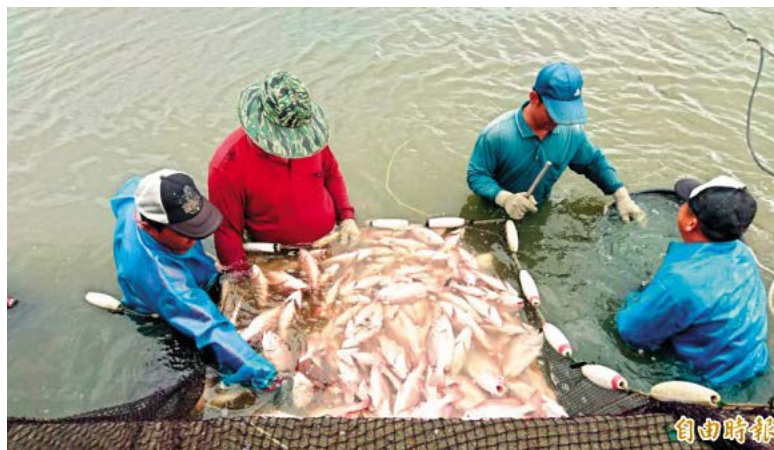
圖 2.15 屏東縣佳冬鄉漁民忙於清除死魚。(照片來源：自由時報)[16]

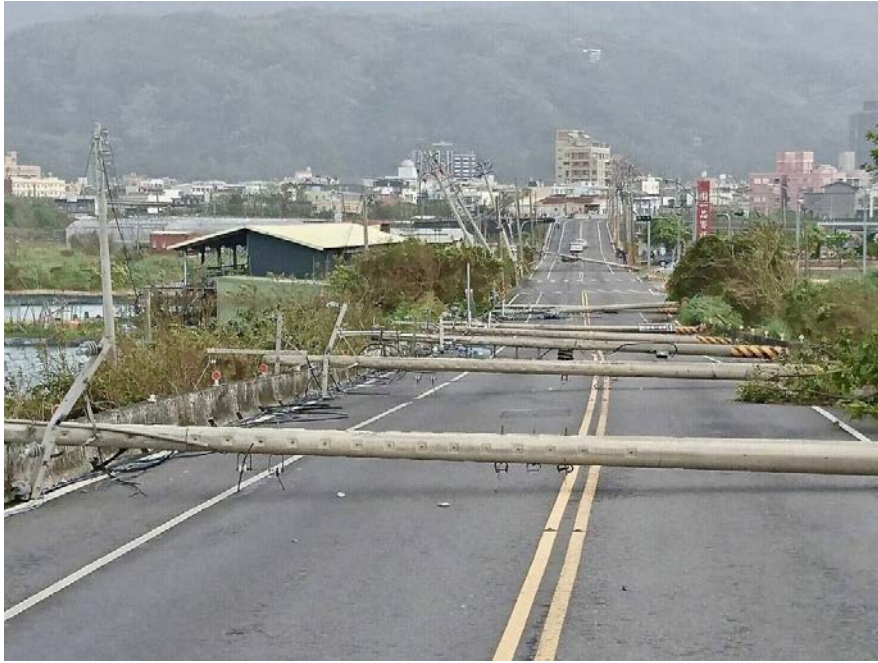
圖 2.18 宜蘭頭城鎮電線桿倒塌情形（資料來源：聯合新聞網）[18]

另外，颱風侵臺期間，宜蘭縣出現 16 級最大陣風紀錄，導致電線桿及電線倒塌、折損等災情，因此停電災情較為嚴重。其中，又以頭城鎮停電災情最慘，電線桿一排全倒（圖 2.18）。

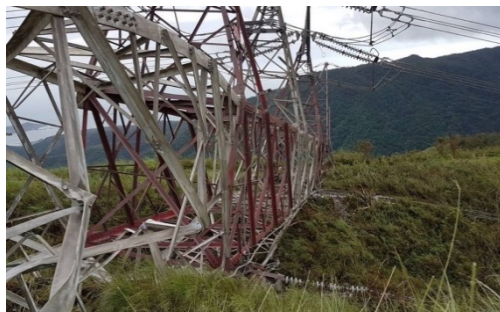
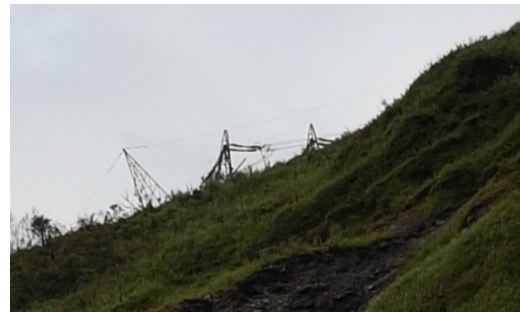
圖 2.19 花蓮民營和平電廠自有輸電鐵塔倒塌（資料來源：聯合新聞網）[19]

台電表示尼莎颱風除造成全臺超過 60 萬戶颱風停電災情外，16 級超強風（風速 51m/s ~ 56 m/s）更吹垮花蓮民營和平電廠的自有輸電鐵塔（圖 2.19），造成供電能力瞬間少了 130 萬瓩，使得全國面臨最大供電挑戰（大紀元、上下游新聞市集）。

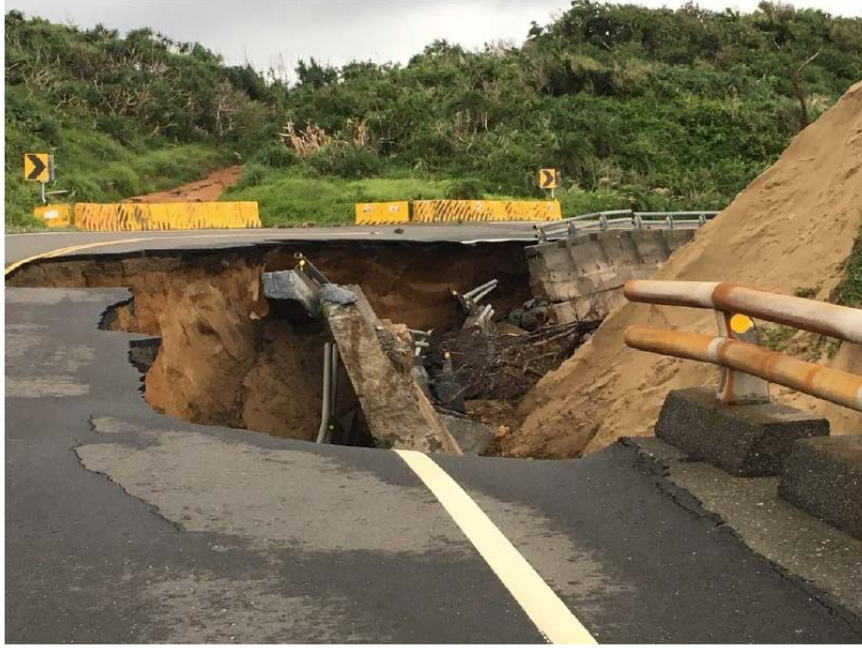
圖 2.22 台 26 線 49K 路基淘空 (資料來源：聯合報) [21]

截至 8 月 1 日止，蒐整公路總局及水土保持局之坡地災點共 41 點，主要為道路中斷災情，分佈在台 7 線、台 8 線、台 9 線、台 18 線、台 20 線、台 21 線、台 26 線等(圖 2.20)。其中，南投縣信義鄉台 21 線 115.54 公里處，落石坍方，造成道路中斷，土方量約 1,000 立方公尺(圖 21)。以及台 26 線 49K 處墾丁風吹砂路段，路基淘空，

造成半個車道崩塌而影響交通（圖 2.22）。
