NCDR 108-T07

東日本哈吉貝颱風災害報告

Disaster Report of Hagibis Typhoon in Eastern Japan

國家災害防救科技中心

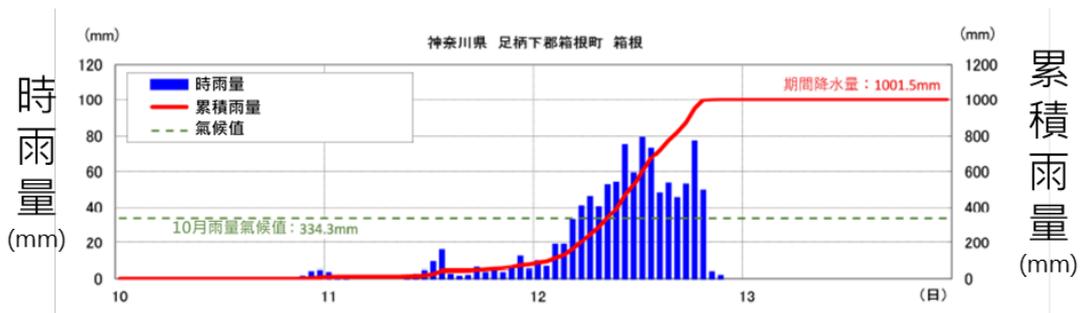
圖 1.4 神奈川縣箱根町箱根站 10 月 10 日~10 月 13 日降雨歷線圖(圖片來源：日本氣象廳，後製：國家災害防救科技中心)

哈吉貝颱風期間，累積雨量最多的地方是登陸地點附近神奈川縣的箱根町，達1001.5毫米，約為該測站10月氣候累積降雨量的3倍

及 10 月最高累積雨量，且幾乎是在 10 月 12 日一天內所累積，箱根站雨量歷線圖如圖 1.4，颱風期間雨量分布如圖 1.5。在東日本地區有 17 個地點累積雨量達 500 毫米以上，颱風影響期間前 20 名累積雨量詳見表 1；在颱風遠離期間，東北地方（岩手縣、宮城縣、福島縣... 等等）有好幾個處的 1 小時、3 小時、6 小時、12 小時、24 小時累積雨量達歷史最高紀錄，此次時雨量最大即發生在岩手縣普代測站達 95 毫米。在風力部分，最大陣風發生在 10 月 12 日晚間颱風登陸期間東京江戶川臨海達 43.8 公尺/秒（等同於 14 級風），為該測站歷史最高紀錄，在關東地區也有 6 個測站陣風達 40 公尺/秒（約 13 級風），颱風期間前 10 大陣風詳如表 2，另外由於颱風接近時，大氣狀態不穩定，於 10 月 12 日上午在千葉縣市原市颳起龍捲風。

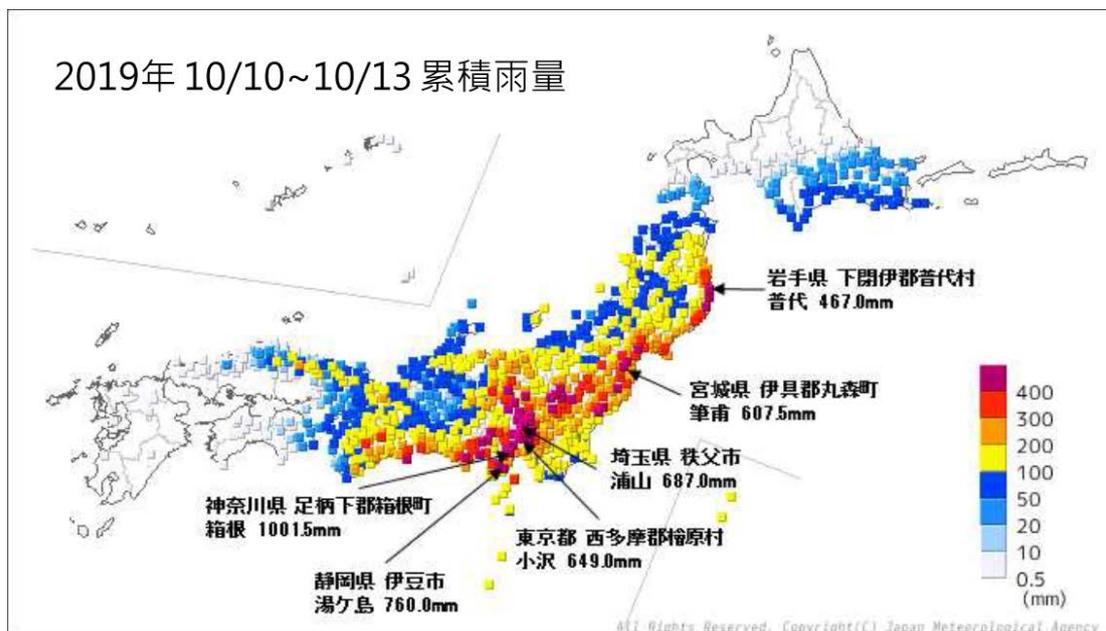
圖 1.5 哈吉貝颱風影響期間累積雨量圖 (10 月 10 日~10 月 13 日) (圖片來源：日本氣象廳，後製：國家災害防救科技中心)

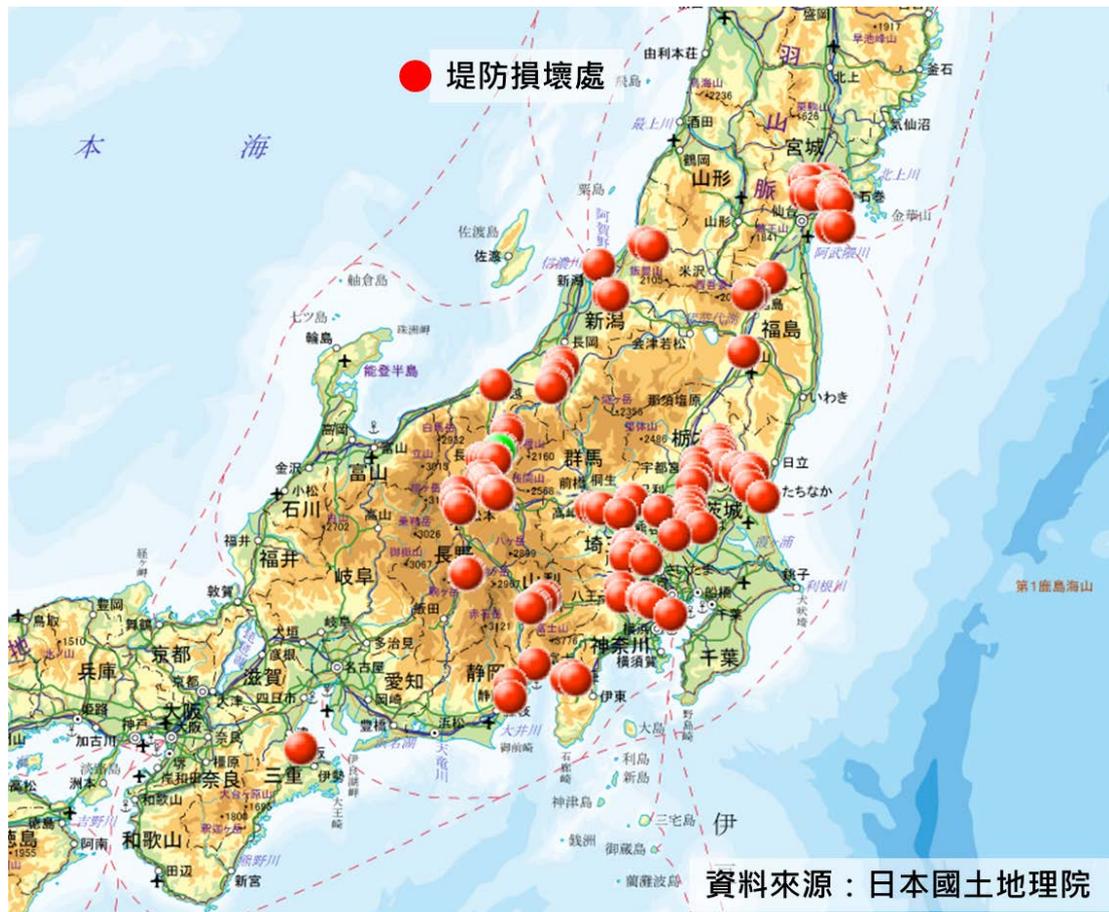
圖 2.1 哈吉貝颱風造成堤防損壞處（資料來源：國土交通省，改繪：國家災害防救科技中心）

跟據國土交通省的統計，哈吉貝颱風總共造成全日本 20 條水系內 140 處的河岸設施受損（圖 2.1），例如：堤防、護岸損壞、河岸侵蝕、河道阻塞、堤體漏水、河堤潰壞等，因溢流或潰堤共造成超過 47000 家戶淹水。災情最為嚴重的地區應屬長野市千曲川的潰堤，千曲川在哈吉貝颱風期間計有 42 處的堤防設施損壞或災害回報，其中以位於長野市千曲川 58 公里處的堤防潰堤最為嚴重，堤防缺口長度達 70 公尺，造成長野縣新幹線車輛基地 10 台列車淹水，損失高達數十億日圓。圖 2.2 為國土地理院於 10 月 13 日拍攝的照片，照片中可清楚看到河堤潰堤處，以及遭淹沒的新幹線車輛基地。由國土交通省的水位觀測資料顯示，千曲川從上游的杭瀨下測站到鄰近潰堤處的立花測站以及下游處的柏尾橋測站，可以發現在 10 月 12 日晚間到 13 日下午，千曲川沿線水位測站都超過歷年最高水位觀測紀錄，國土交通省於 13

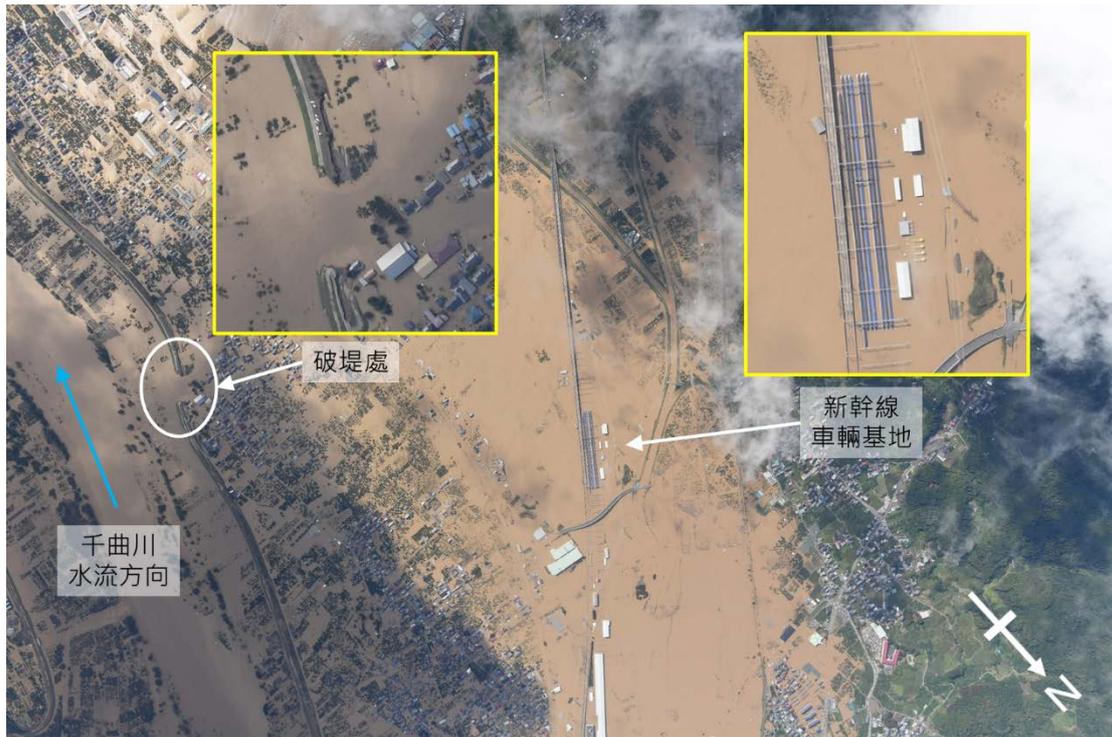
圖 2.2 長野縣千曲川潰堤造成新幹線電車的車輛基地淹水，10 輛電車遭淹沒（照片來源：日本國土地理院）

日上午 7:10 進駐搶救，10 月 17 日完成暫時堤防，並於 10 月 30 緊急修復完成。

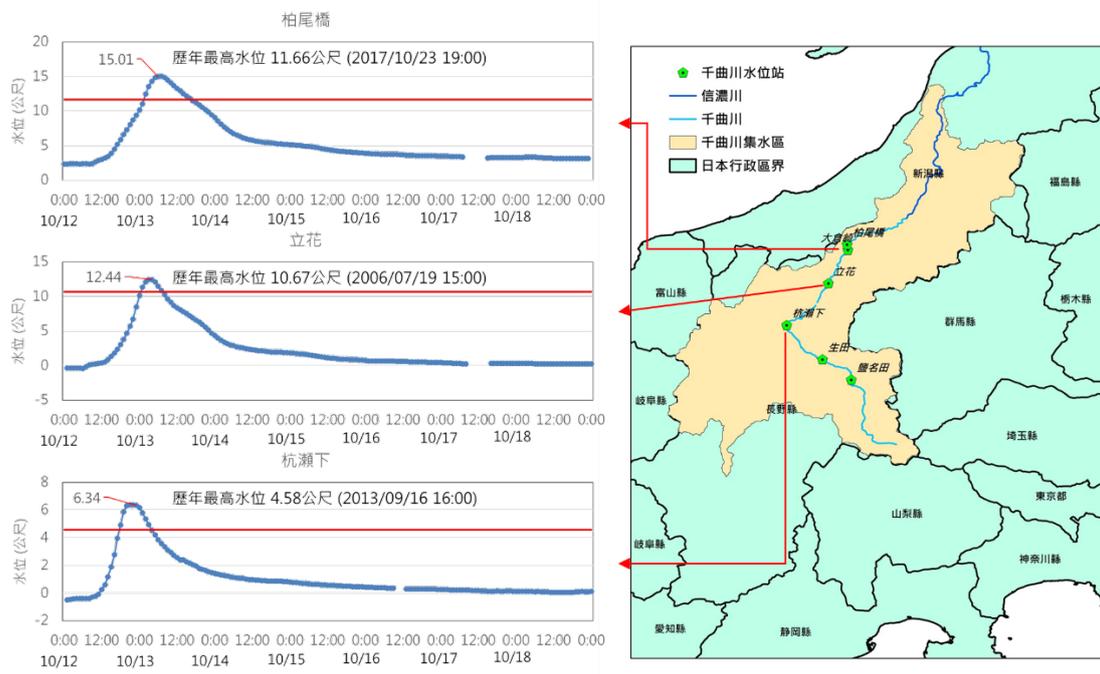
圖 2.3 千曲川集水區與河川水位觀測資料（資料來源：日本國土交通省；製圖：國家災害防救科技中心）

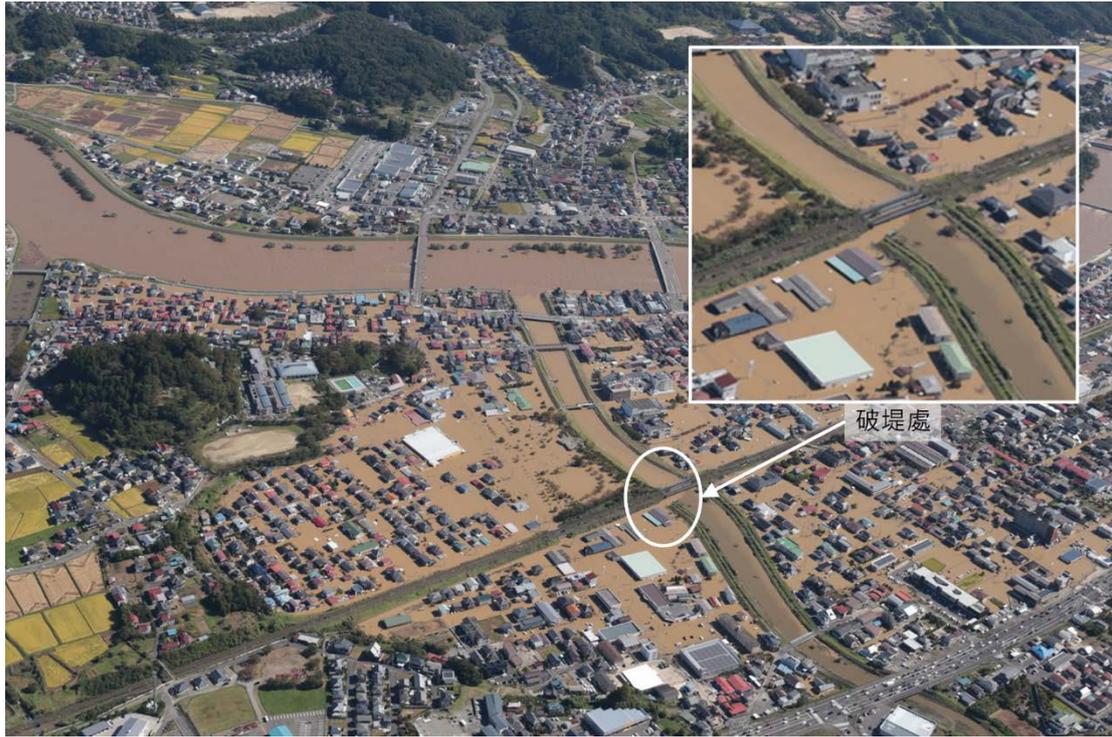
圖 2.4 阿武隈川潰堤空拍照片（資料來源：日本國土地理院；改繪：國家災害防救科技中心）

位於福島縣與宮城縣的阿武隈川則計有 155 處的堤防損壞或災害回報，國土地理院的空拍照片可看出其中一處潰堤處以及造成的淹水情形（圖 2.4）。由水位觀測資料也顯示，阿武隈川從上游到下游，每一個水位觀測都超過歷史最高水位，其中最上游的本宮測站，更是打破 1941 年至今的水位觀測記錄，中游的伏黑測站也打破 1948 年至今的水位觀測記錄，顯見本次颱風降雨造成的洪水位可稱之為近百年罕見的事件。

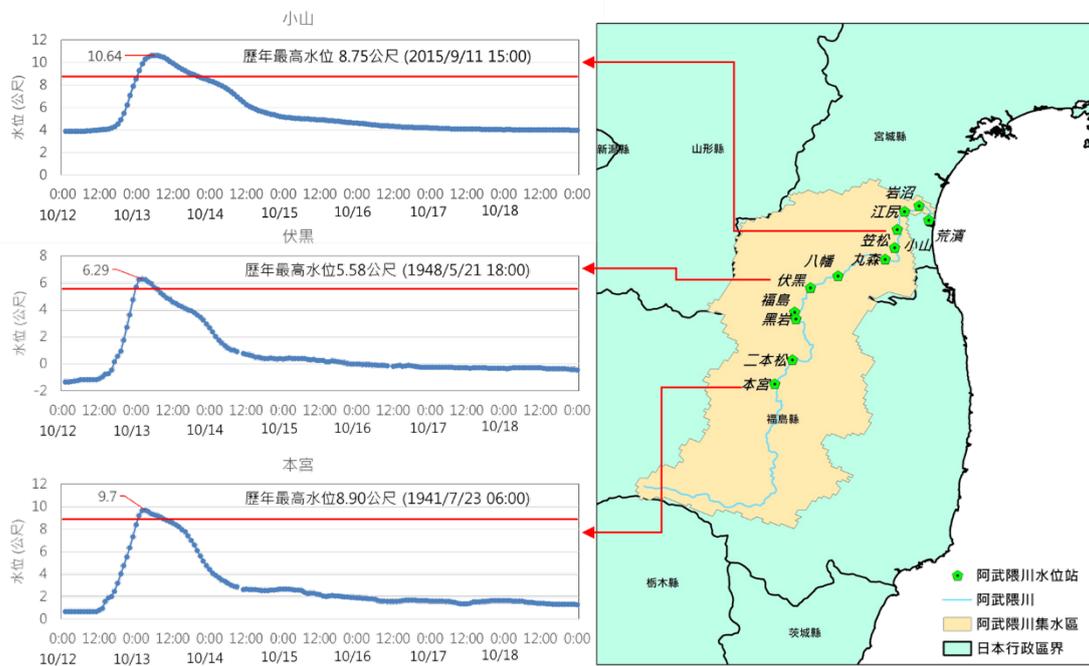
圖 2.5 阿武隈川集水區與河川水位觀測資料（資料來源：日本國土交通省；製圖：國家災害防救科技中心）

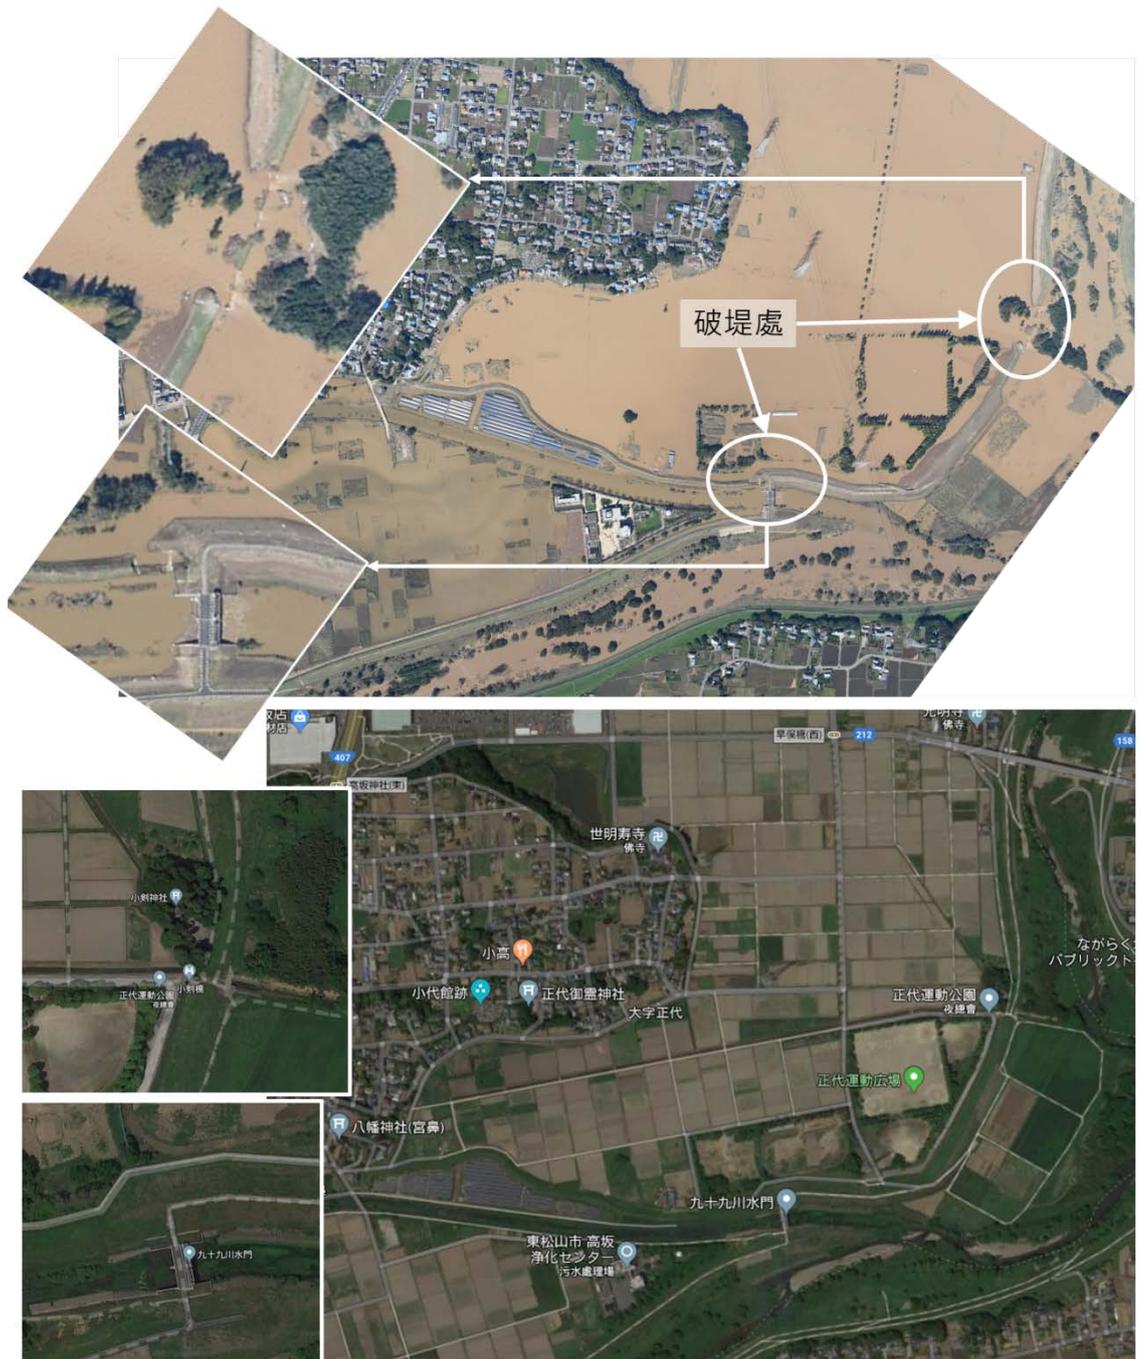
圖 2.6 都幾川東松山市的潰堤處照片與 GOOGLE 衛星影像對照（資料來源：日本國土地理院；製圖：國家災害防救科技中心）

荒川水系自埼玉縣流經東京都最後流入東京灣，在哈吉貝颱風事件中，荒川水系共有 135 處的堤防損壞或災害回報記錄，其中位於流經東松山市的河段稱為「都幾川」，「都幾川」沿線即有 12 處堤防損壞，圖 2.6 為其中一處堤防損壞的空照圖。由上游水位觀測資料顯示，荒川上游的寄居測站測得最高水位為 5.2 公尺，超過 1982 年觀測的歷年最高水位 4.17 公尺，而鄰近東松山市的野本水位站，因歷史最大觀測水位有誤（記錄為 99.09 公尺），故與該站的氾濫危險水位比較，於 10 月 12 日下午兩點，觀測水位已達 3.76 公尺，超過氾濫危險水位 3.7 公尺，更於 10 月 13 日 0 時，水位來到 6.34 公尺，由於水位快速的高漲，造成堤防損壞。

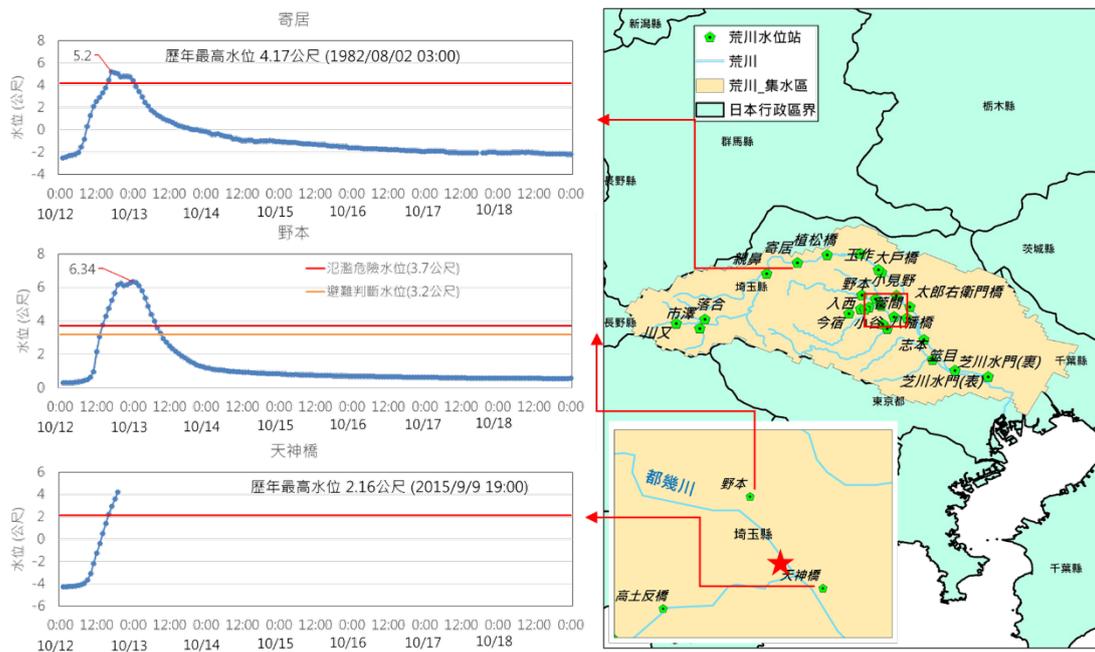
圖 2.7 荒川集水區水位觀測資料，前述「都幾川」潰堤處位於紅色星星處（資料來源：國土交通省，繪製：國家災害防救科技中心）

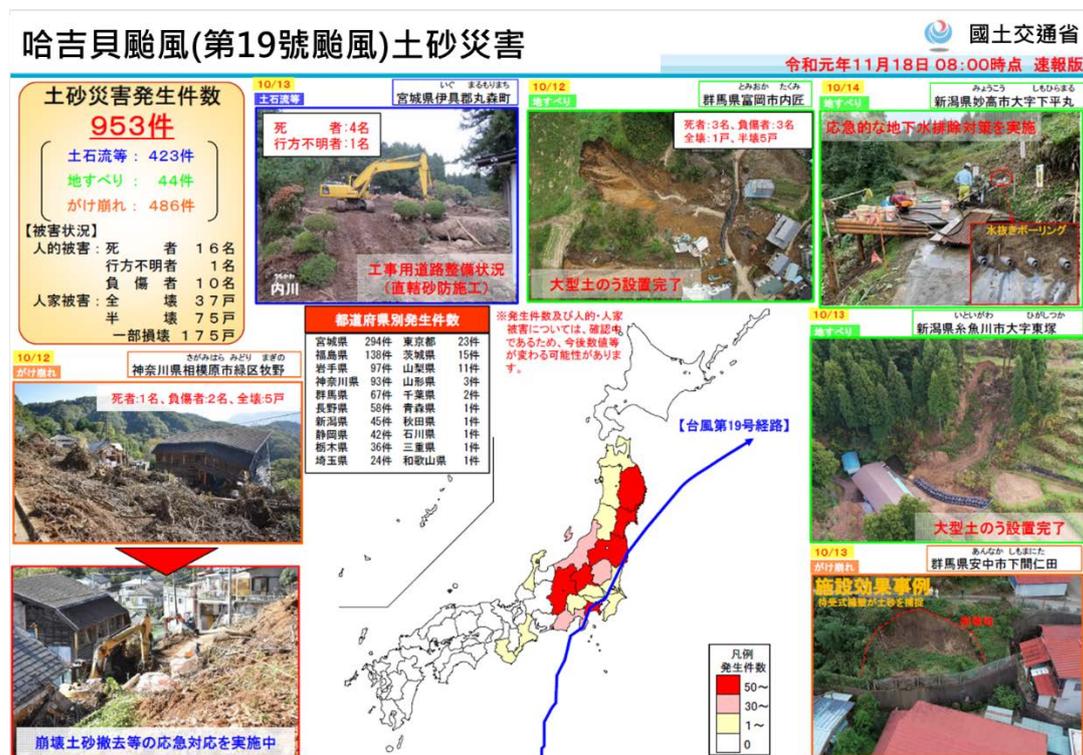
圖 2.8 哈吉貝颱風造成的土砂災害統計圖（資料來源：國土交通省；修改：國家災害防救科技中心）

強降雨不僅造成多處淹水災害，破紀錄的降雨更造成多達 953 件坡地災害（截至 11 月 18 日為止），因坡地災害而罹難的人員即多達 16 名、1 人失蹤，另有 10 名傷者。坡地災害分佈於東京都與 19 個縣，其中以宮城縣 294 件最多，其次為福島縣 138 件、岩手縣 97 件、神奈川縣 93 件、群馬縣 67 件、長野縣 58 件（圖 2.8）。由國土交通省的地理資訊系統可看到各坡地災點的空間分布如圖 2.9。其中，國土交通省的空拍資料可看到群馬縣富岡市山崩後的土石流流入民宅的情形（圖 2.10）。

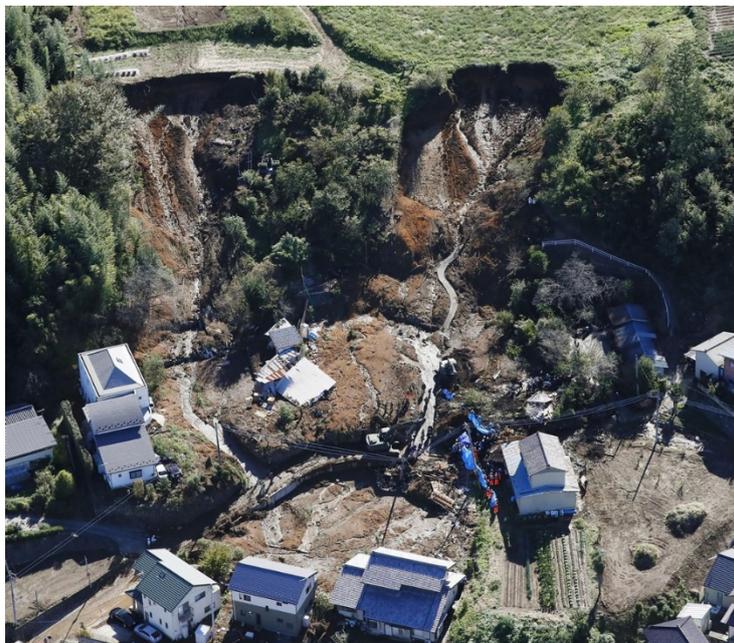
圖 2.10 群馬縣富岡市山崩後土石流入民宅(照片來源：國土交通省)

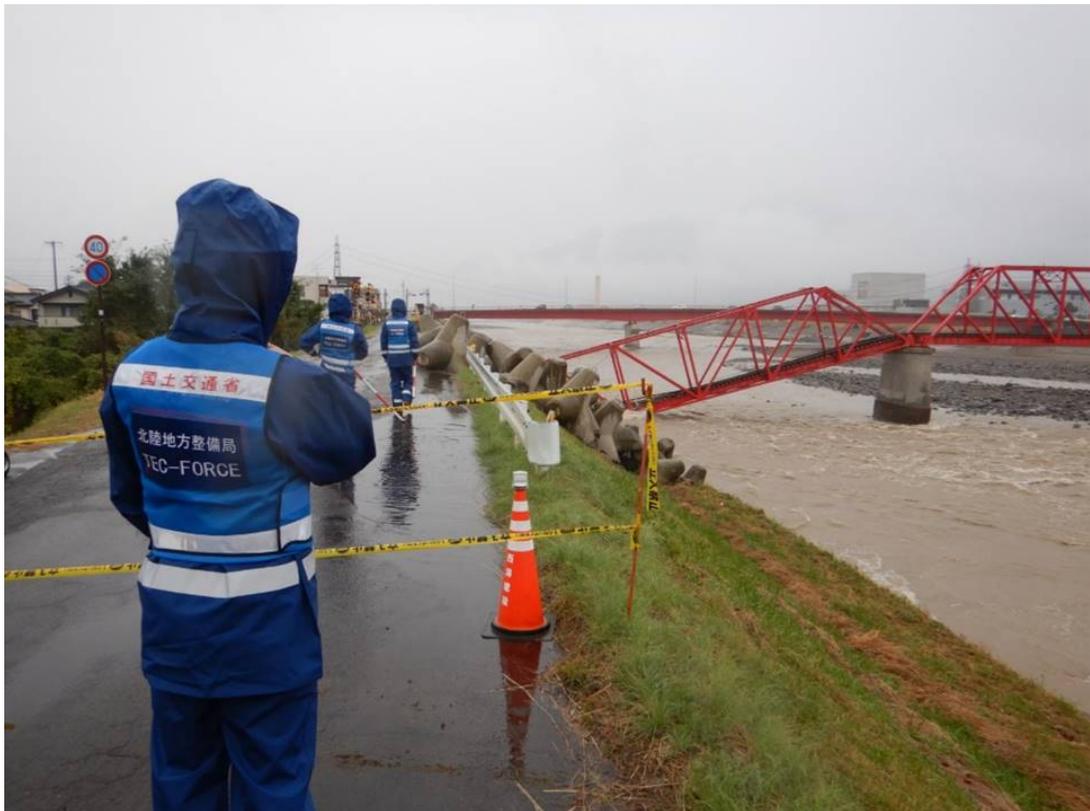
圖 3.5 國土交通省於長野縣上田市進行鐵橋掉落災害調查（照片來源：國土交通省 TEC-FORCE）

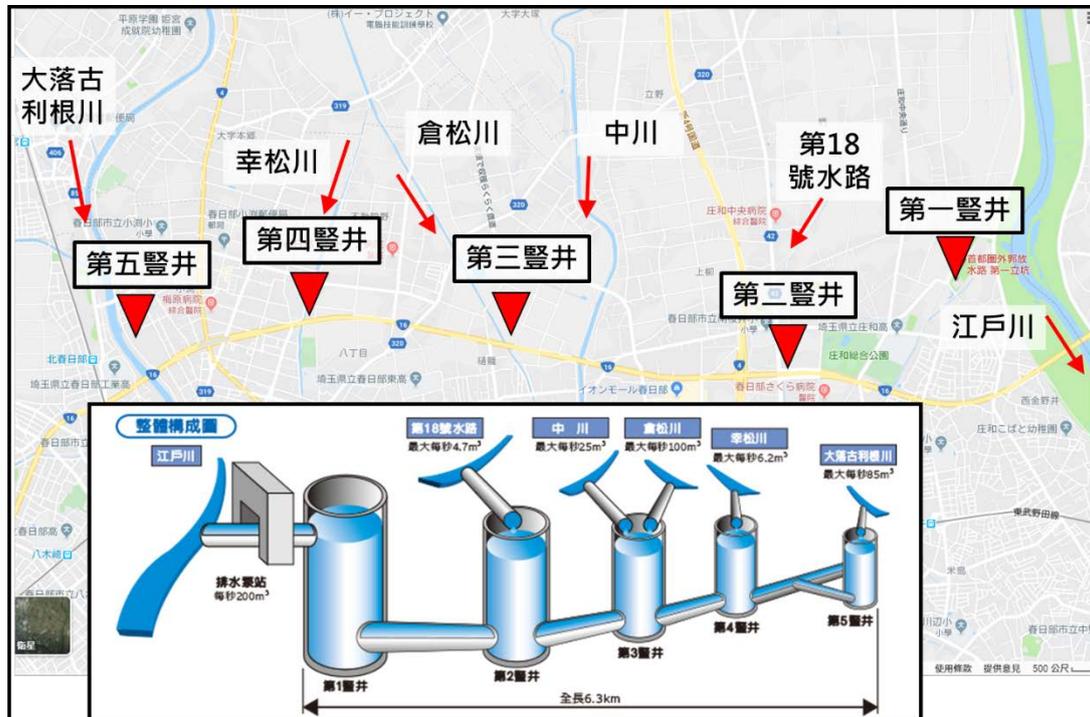
圖 3.8 首都圏外圍排水道位於埼玉縣春日部市的國道 16 號旁。(資料來源：國土交通省；改繪：國家災害防救科技中心)

春日部市國道 16 號下的排水工程，主要由排水隧道、豎井、調壓水槽等設施組成（如圖 3.8）。根據國土交通省江戶川河川事務所，首都圈外圍排水道是為防洪而建的地下河道系統，主要作用是在中川、倉松川、大落古利根川、第 18 號水路及幸松川等中小規模的河流泛濫時，將一部分溢出的河水引入河道較寬的江戶川，以防止河水泛濫。排水道主要由以下幾部分組成：將各條河流溢出的河水引入排水道的「引流裝置」和「豎井」；讓水流入地下、發揮地下河道作用的「隧道」；在地下形成一定空間，以減弱水勢、確保水流暢通的「調壓水槽」；從地下排出洪水的「排水泵浦站」和「排水暗渠」，排水泵浦站的設計排水量為 200 立方公尺/秒，可將水排入河寬較寬的江戶川。調壓水槽的照片如圖 3.9，由於內部空間寬廣，有多根支柱支撐，其宏偉氣勢也被稱為地下神殿。

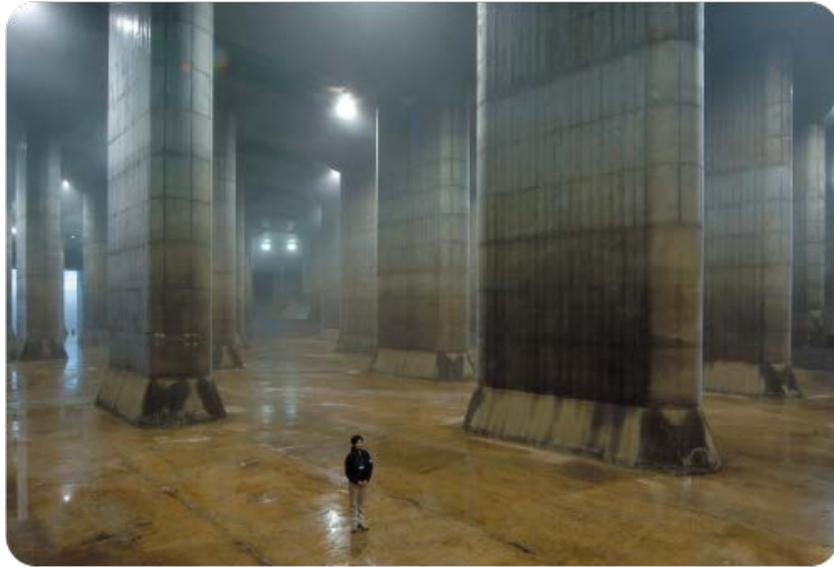
調壓水槽

圖 3.9 首都圈外圍排水道調壓水槽，又稱為地下神殿。(照片來源：國土交通省)

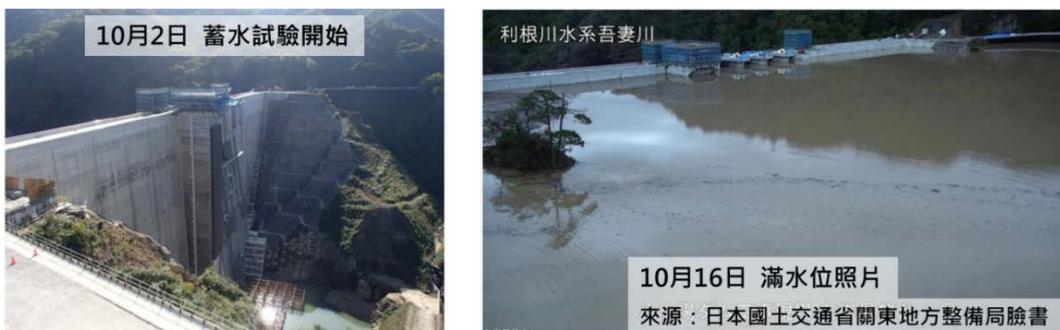
圖 3.10 八場水庫於 10 月 2 日與 10 月 16 日的現場照片。(照片來源：國土交通省)

9 月完工的八場水庫，自 2019 年 10 月 1 日開始蓄水測試，原定於 2020 年 3~4 月達到滿水位，然而於 10 月 12 日遭遇哈吉貝颱風，使得原先預計花費六個月的蓄水測試，只花了 16 天，便於 10 月 16 日到達滿水位 583 公尺（圖 3.10），根據國土交通省的資料顯示，八場水庫的水位於 10 月 12 日上午 9 點為 522.7 公尺，於 13 日一夕暴漲為 575.4 公尺，已非常接近滿水位（圖 3.11）。根據國土交通省公布的資料顯示，八場水庫在哈吉貝颱風期間蓄積水量達 7,500 萬立方公尺。

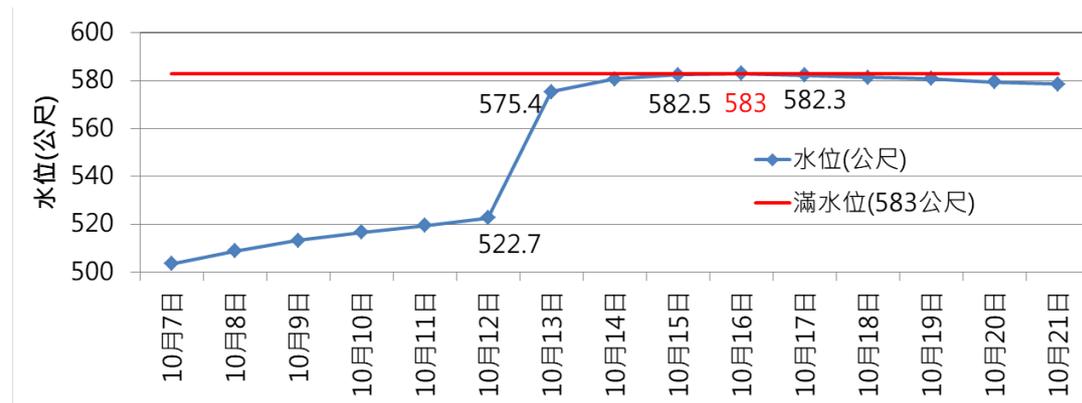
圖 3.11 八場水庫自 10 月 7 日~10 月 21 日的水位變化。(資料來源：國土交通省；製圖：國家災害防救科技中心)

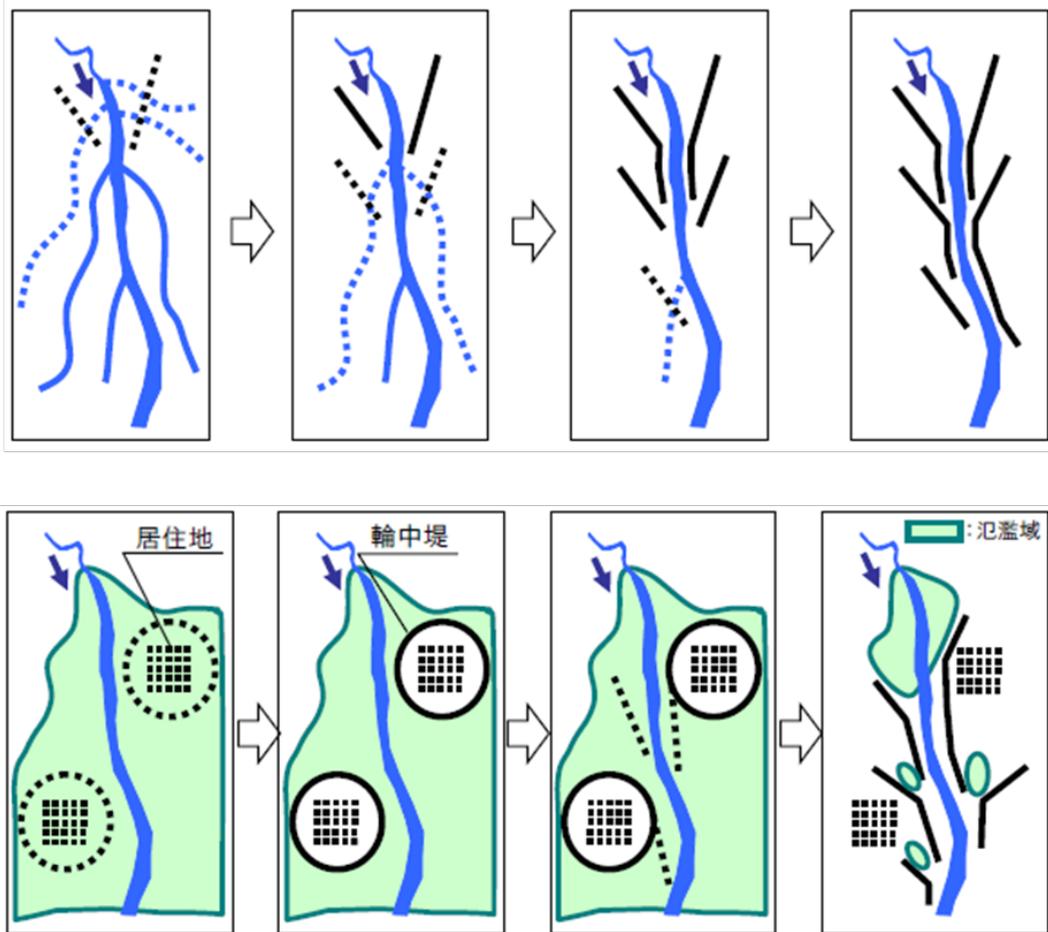
圖 3.12 霞堤設計示意圖，上圖顯示霞堤的目的之一是控制洪水於河道主流，下圖顯示霞堤應用於防護居住的，並容許溢淹於非住宅區(圖片來源：國土交通省)

霞堤的設計目的是希望將上游的洪水控制於河川主河道中，而減少往支流方向漫淹至住宅區的洪水，透過不連續堤防設計，容許主河道的部分洪水量往河堤外流出並蓄留，進而降低主河道的水位（圖 3.12）。霞堤的主要功能有三個，首先是前述的主河道上的河堤開口，使洪水外溢到非住宅區蓄留，可降低主河道的水位高度；其次，內水可透過河堤開口順暢的排向主河道，減少內水造成的淹水；最後，若主河道的堤防遭洪水破壞時，洪水可透過霞堤的開口，重新回到主河道（圖 3.13）。然而，在哈吉貝颱風事件中，由於河川水位快速高漲，造成多條河川的主河道河堤破壞，由於霞堤的不連續設計，主河道洪水快速進到堤防內，而主河道持續數十小時的高水位，前述的霞堤開口並無法有效的將堤防內的洪水排出至主河道，造成嚴重的淹水災情，主要原因仍歸究於密集的強降雨。

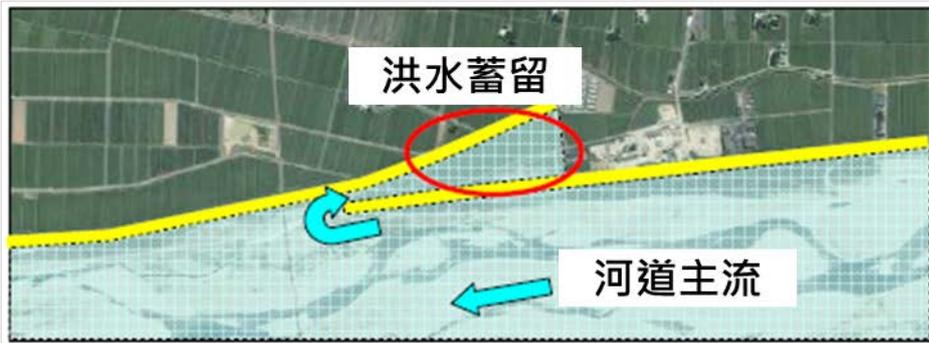
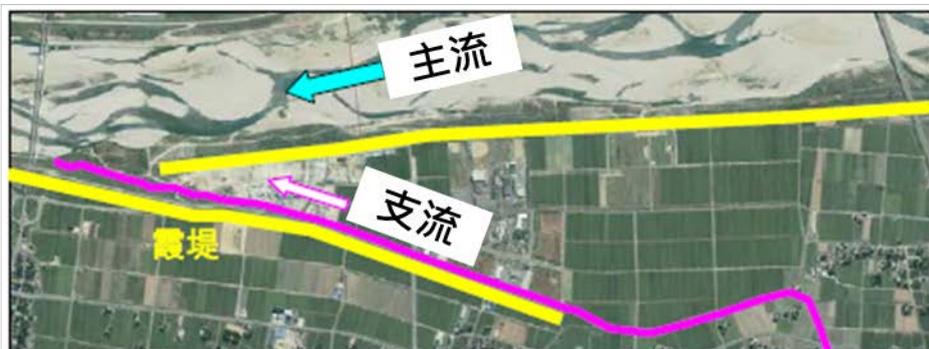
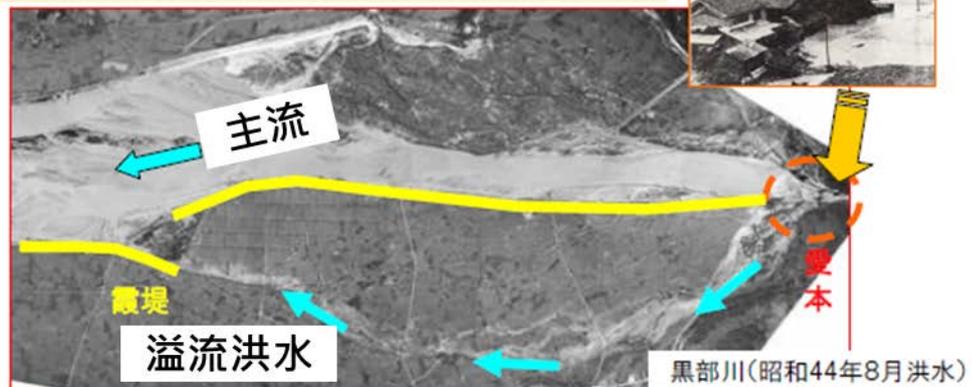
1. 降低河道主流水位

2. 內水經由支流排往主流

3. 破堤時可加速排水至主流

圖 3.13 霞堤的主要功能（資料來源：國土交通省；改繪：國家災害防救科技中心）

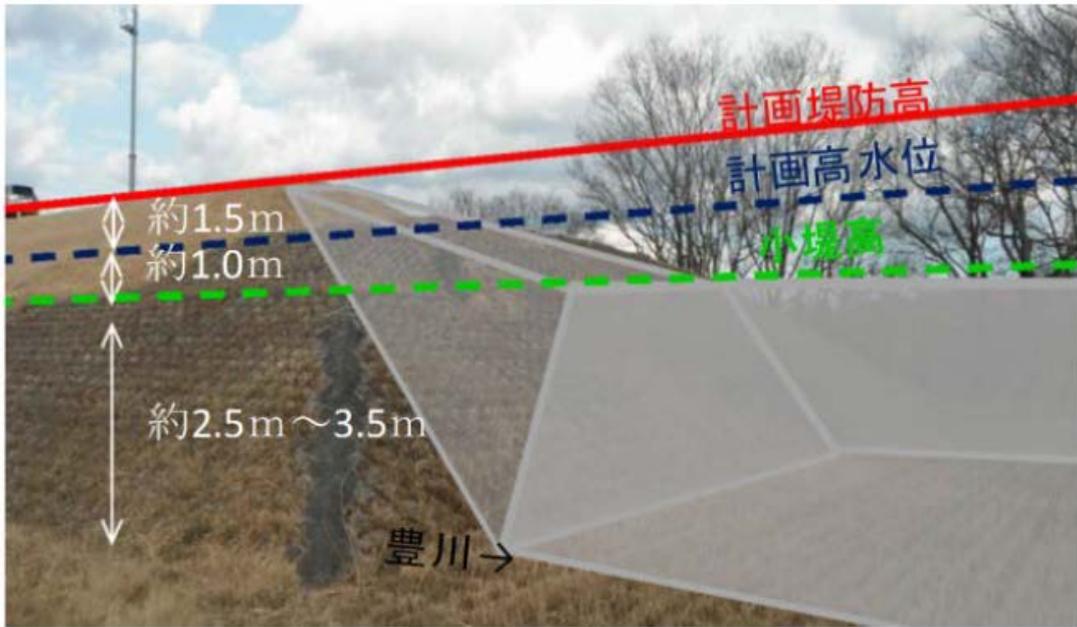
圖 3.14 賀茂地區的豐川小堤設置示意圖（圖片來源：國土交通省）

事實上於 2016 年國土交通省即針對愛知縣豐川流域的霞堤設計提出檢討與改善的軟體措施與硬體措施，硬體措施主要為於霞堤的開口處設置小堤，該小堤的設計高度將略低於主河道的河堤高度，如圖 3.14 所示。軟體措施則包含：
