天然災害紀實

NATURAL DISASTER YEARBOOK

行政法人國家災害防救科技中心

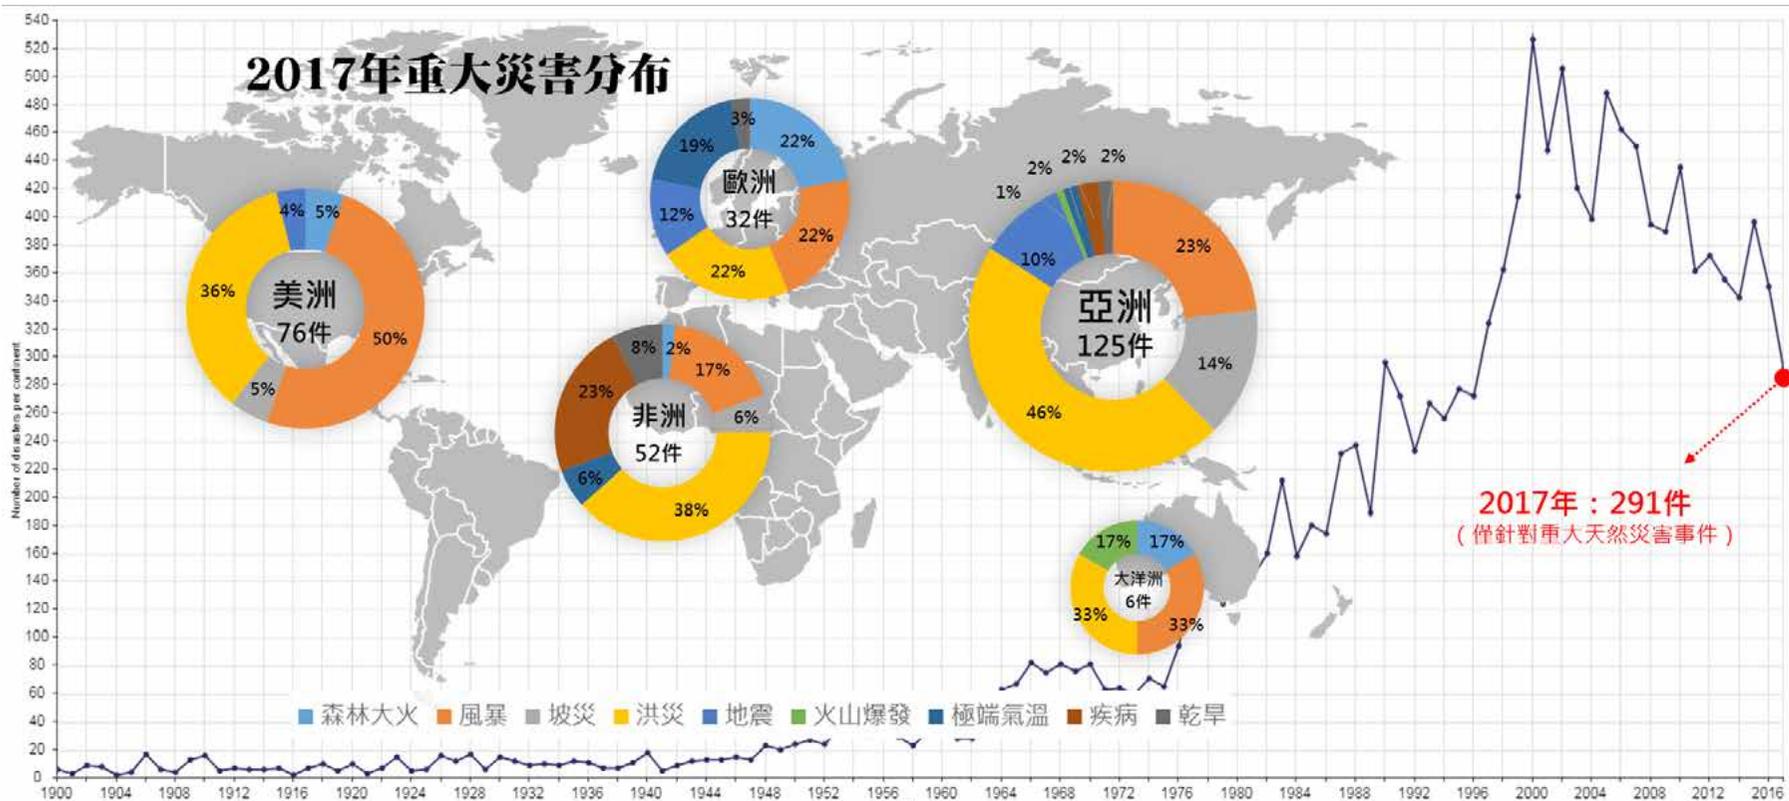
歷年重大天然災害事件數統計及 2017 年重大災害分布 (資料來源：數據取自 EM-DAT，災防科技中心繪製)

風暴災害次數占 2/3。如果從這幾年的統計趨勢看起來，2000 年的重大天然災害事件次數是歷年來最高的一次，達 530 餘次，隨後有持續下降的趨勢。2017 年的全球災害統計中仍然以亞洲最高，達 125 起事件，其次為美洲，計有 76 起事件，其他依序為非洲、歐洲與大洋洲。從災害造成的死亡人數統計，因為 2017 年沒有巨災事件，因此前十大災害事件造成近 3,500 人的死亡，是近年來相對低的一年。雖然全球災害事件次數相對少，但是災害造成的經濟損失可不少。其中兩場侵襲美國的颶風，使得損失高達 1,080 億美元（資料來源：EM-DAT），這兩場颶風：harVEY 颶風與 IRMA 颶風，分別在八月、九月時，侵襲美國

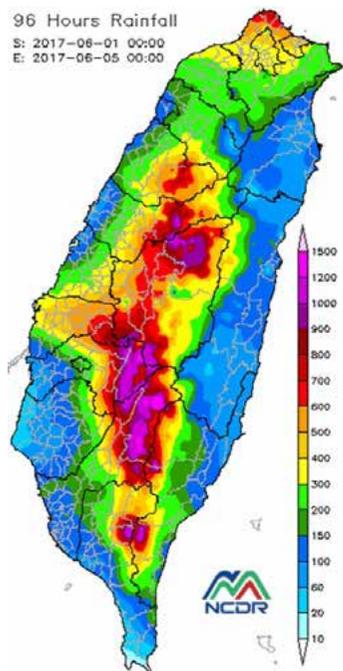
6月1日至4日累積雨量圖及排名表，豪雨期間前20名累積降雨皆發生在中南部山區，第一高為高雄市桃源區南天池雨量站達1,446mm，次高為嘉義縣阿里山鄉阿里山雨量站達1,326mm(資料來源：中央氣象局、統計與製圖：災防科技中心)

2017年6月1日起臺灣地區受到西南氣流的影響，中南部山區開始有局部大雨發生；6月2日凌晨鋒面逐漸靠近北部外海，北部及東北部亦有明顯降雨，基隆與北海岸地區，包含：石門、三芝、金山、萬里，降下超大豪雨，新北市三芝區12小時內累積雨量高達641mm，臺北市內湖區中午的時雨量也突破100mm；6月2日午後至6月3日鋒面逐漸往南移動並滯留在中部地區，臺灣西部地區持續降下大豪雨，雲林縣古坑鄉12小時內累積雨量高達608.5mm；6月4日白天因西南氣流及滯留鋒面影響，全臺各地仍有局部大雨發生，直到6月4日晚間鋒面北抬、西南氣流減弱，全臺雨勢才逐漸趨緩。

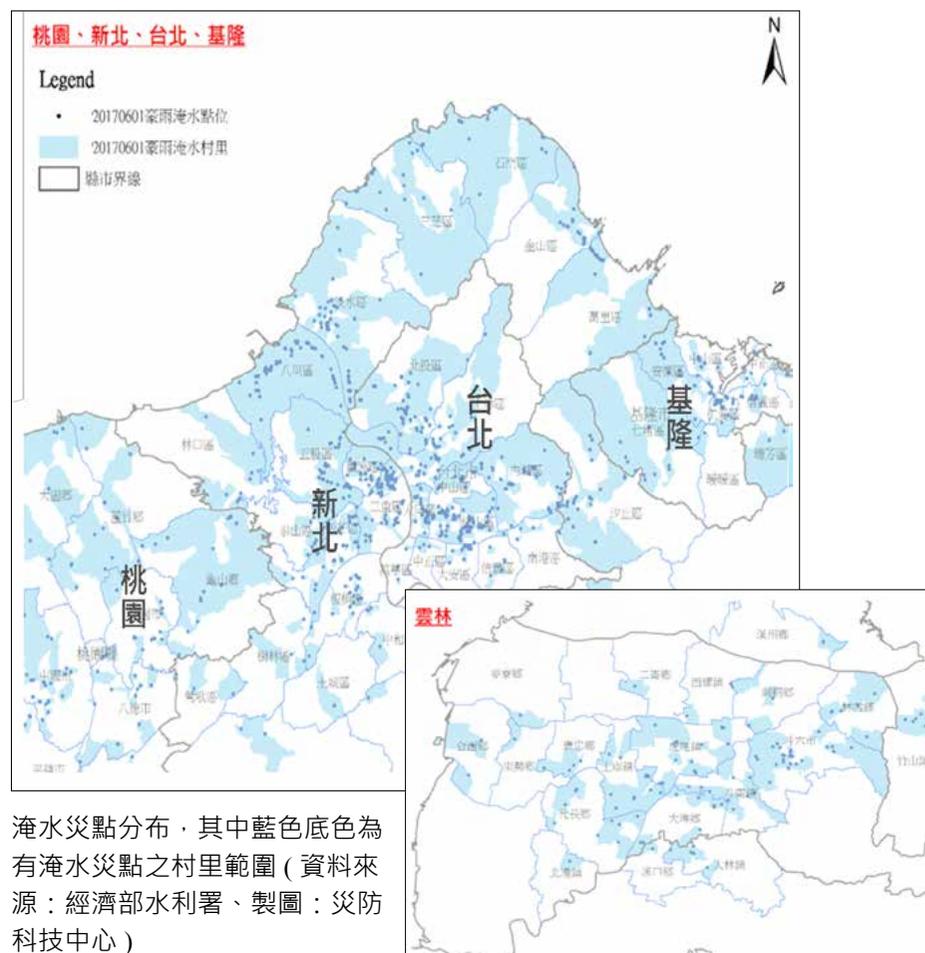
淹水災點分布，其中藍色底色為有淹水災點之村里範圍(資料來源：經濟部水利署、製圖：災防科技中心)

災防科技中心彙整各部會之淹水災情資訊，統計全臺共有1,184筆積、淹水通報，包括：基隆市、臺北市、新北市、桃園市、新竹市、苗栗縣、臺中市、南投縣、彰化縣、雲林縣、嘉義縣與高雄市等12縣市92鄉鎮共609個村里，積、淹水地區大多集中在北北基桃與雲林等地。

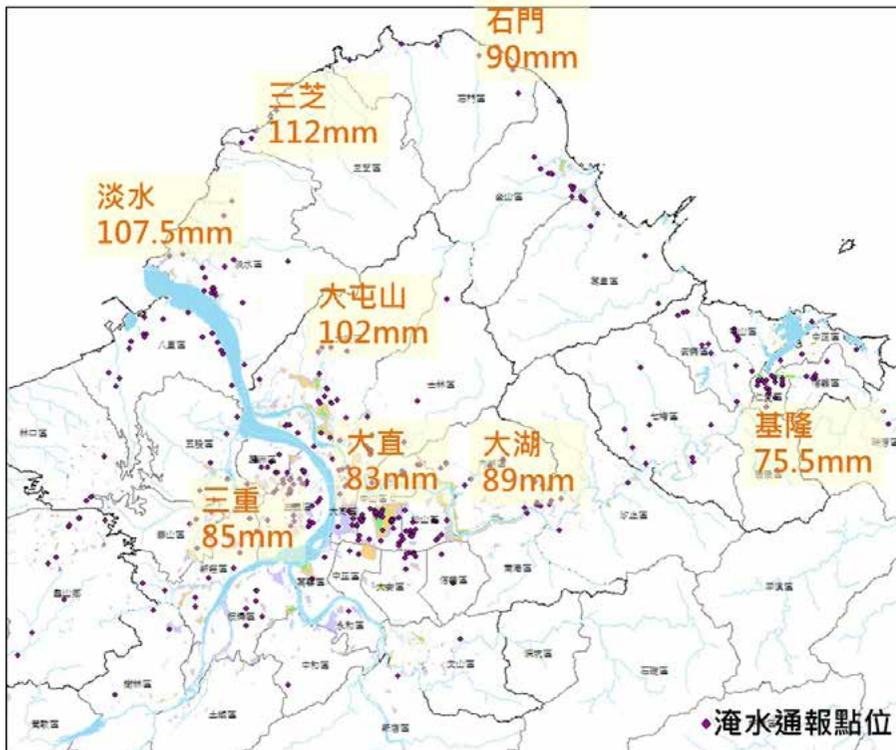
北部地區最大時雨量與積、淹水通報災點分布，由圖中可以發現許多測站之最大時雨量皆超過 80mm，已超出臺北市雨水下水道設計排水能力

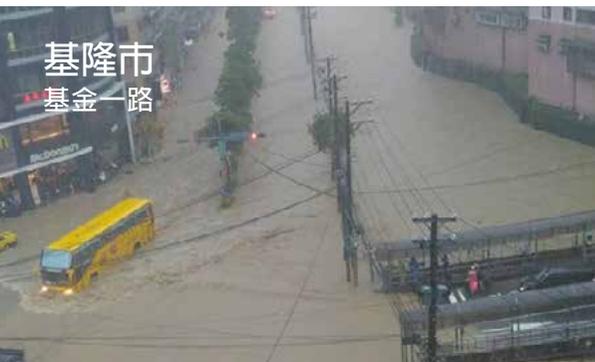
河水溢堤漫淹至基金一路情形

基隆市主要淹水地區在安樂區武崙里基金一路 208 巷口周遭，淹水深度約 1-2m，淹水發生在 6 月 2 日上午 9 點 30 分至 12 點期間，基隆雨量站於上午 12 點測得時雨量 75.5mm，其值超過此區的一級淹水警戒值 (60mm)。強降雨造成都會區排水不易、大武崙溪水位暴漲，左岸堤防較右岸低所以造成公路溢淹，加上來自情人湖的洪水交會於此，造成基金一路與沿路住宅淹水約 1-2m 深，災後水利署已於此處加高堤防高度。

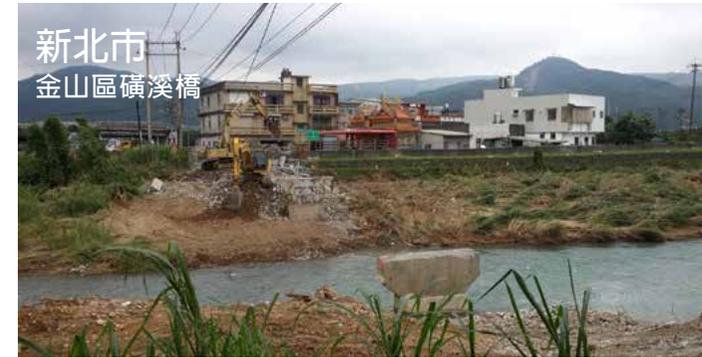
磺溪橋毀損中斷，現場已拆除

金山雨量站於 6 月 2 日凌晨 3 點至 8 點期間，6 小時累積雨量達 353mm 及最大時雨量達 78mm，兩者皆超過金山區淹水警戒值。強降雨不僅造成內水排水不易，亦造成清水溪水位暴漲而沖毀堤防，大量洪水溢堤形成淹水，河旁作物倒伏情況明顯，根據水利署估計三界壇路淹水範圍約 90 ha，淹水深度約為 0.3-0.5m。鄰近的磺溪橋亦因水位暴漲造成橋面塌陷中斷。

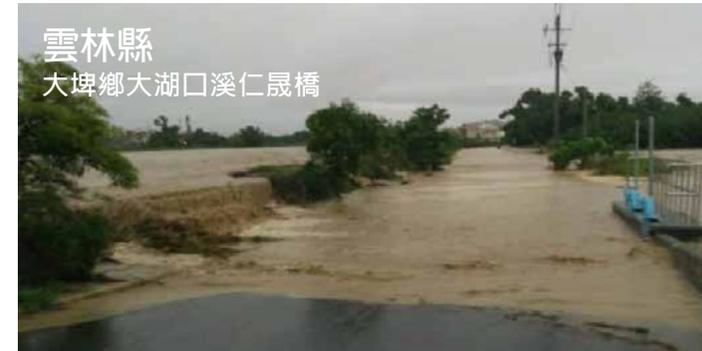
災中發生溢堤狀況 (資料來源：水規所)

大埤雨量站與大湖口溪橋水位之時序列，其最大時雨量達 108mm，遠超過 1 小時淹水警戒值 (60mm)，強降雨造成大湖口溪水位暴漲，由大湖口溪的水位紀錄可發現於 6 月 3 日清晨 4 點至 8 點期間，水位已超過一級警戒水位，洪水溢流出大湖口溪堤防，加上持續性的降雨使得排水不易，造成大範圍的淹水災情，其中豐田村淹水情形最為嚴重，主要淹水區域在大湖口溪左岸。位於大埤路與台 1 線交會處的公準加油站附近，淹水深度約 0.6m，而位於南昌西路與大湖口溪上的仁晟橋亦發生溢堤，堤旁道路淹水約 1.2m。

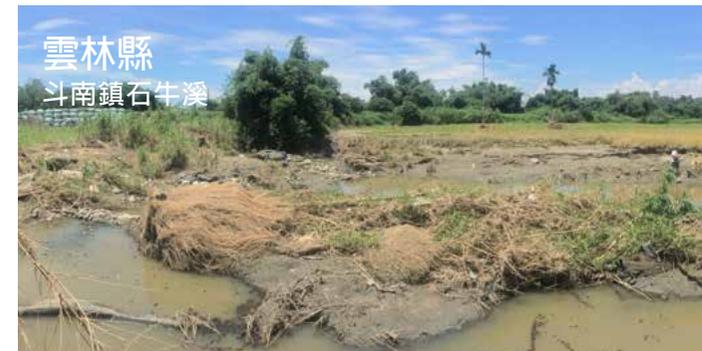
河道溢堤沖毀水稻田情形

土堤，造成土堤後方的水稻田遭土砂淹沒，位於下游的恩惠長照中心因此淹水約 0.5m，緊急疏散 58 名老人。所幸石牛溪與崙仔溪交會後的虎尾溪水位（雙東大橋水位站）並未超過二級警戒水位，淹水災情未擴及至虎尾溪沿岸，可能原因是石牛溪破堤後，部分洪水溢出河道，使得下游虎尾溪水位上升幅度減少。

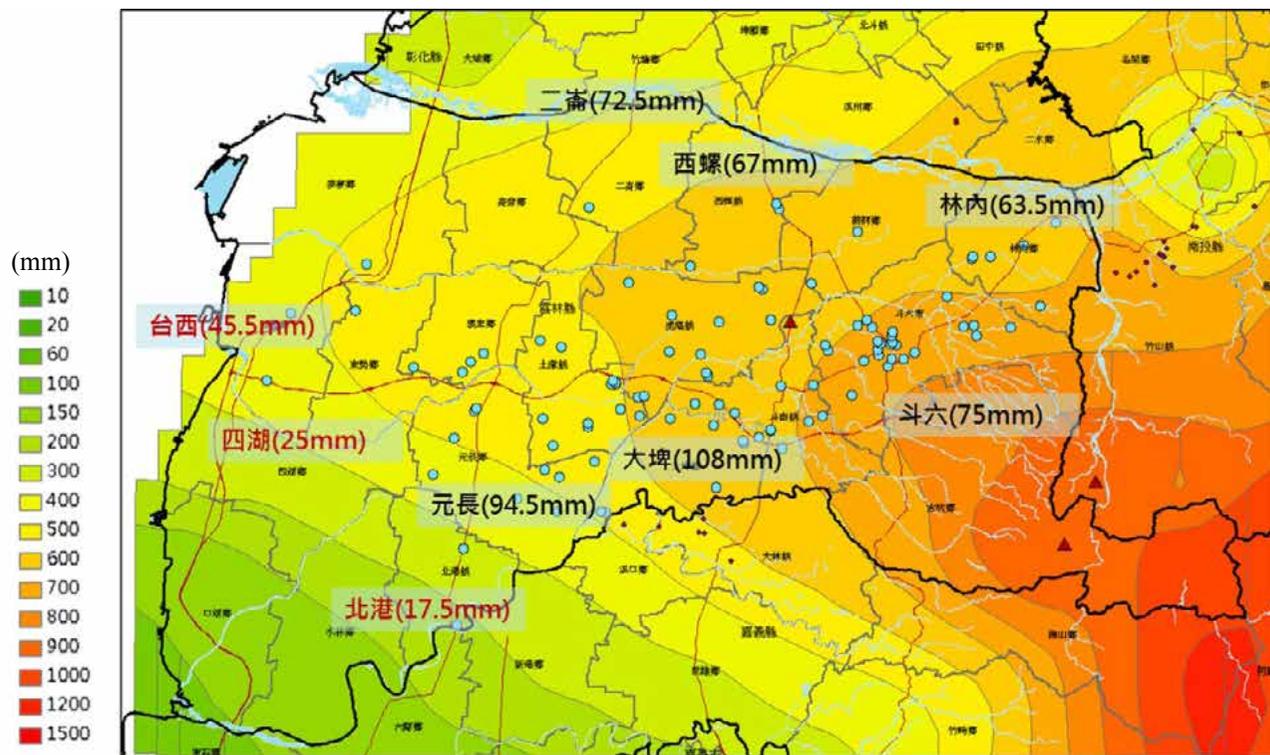
雲林地區淹水災點與降雨量分布情形，圖中雨量註記為最大時雨量

從雲林縣內的淹水災點與降雨分布可發現，淹水災點多集中在總降雨量達 500mm 的區域內。

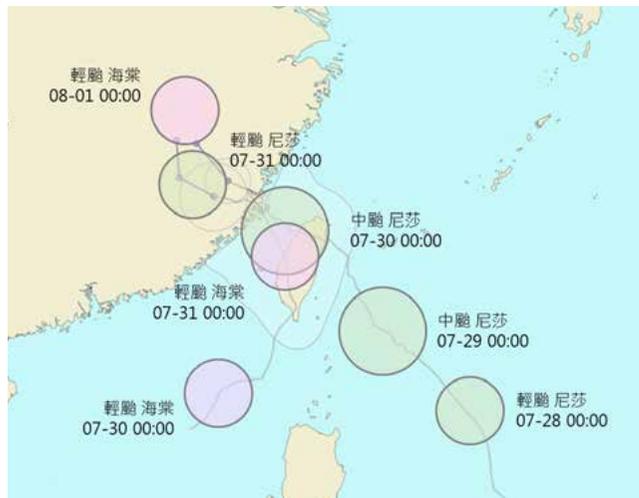
尼莎颱風與海棠颱風路徑與規模
(資料來源: 中央氣象局, 繪製: 災防科技中心)

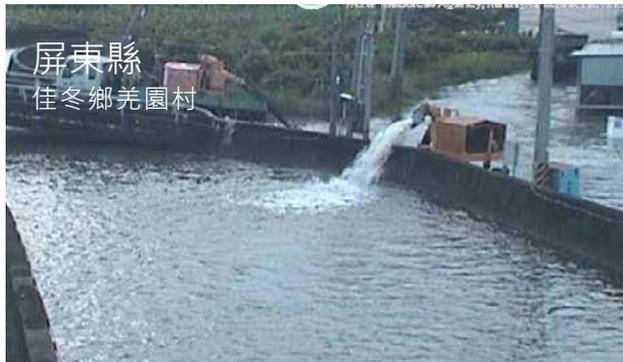
屏東縣佳冬鄉美園村發生淹水情形 (資料來源：水利署)

屏東沿海地區的林邊鄉、佳冬鄉、枋寮鄉於 7 月 29 日中午開始受到尼莎颱風環流影響開始降下強烈降雨，其中佳冬鄉自 7 月 29 日的 9 小時累積雨量達 600mm，3 小時累積雨量達 415mm，最大時雨量高達 181.5mm，造成嚴重淹水災情，而海棠颱風接續於 7

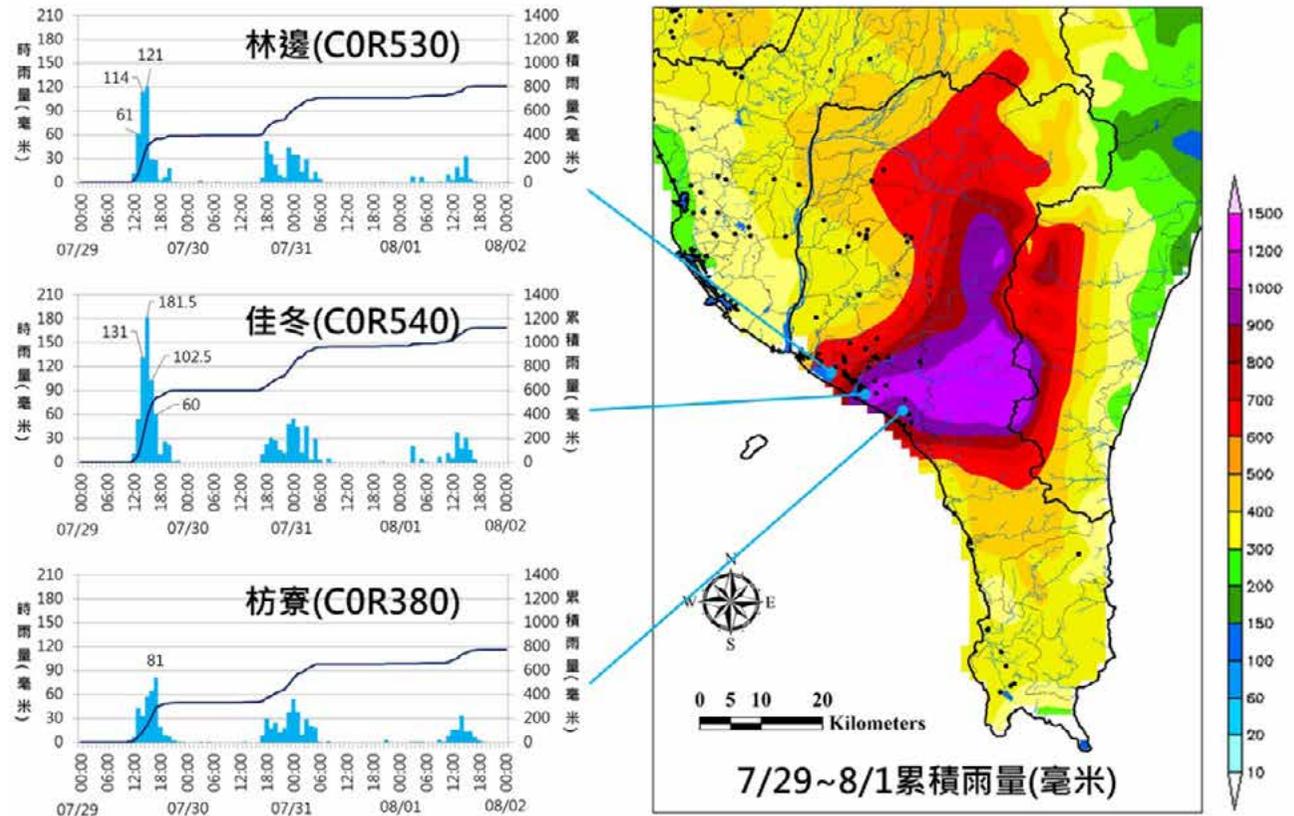
屏東縣降雨時、空間分布情形 (雨量資料來自氣象局、災防科技中心製圖)

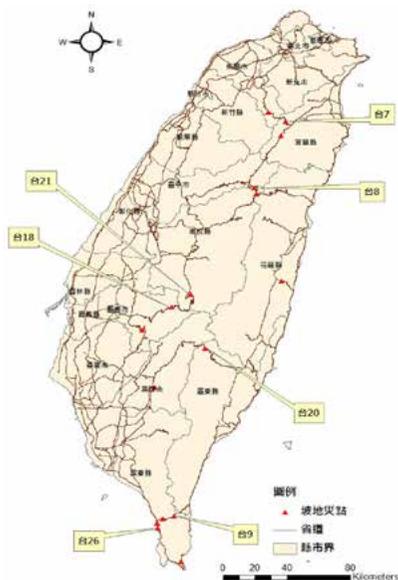
尼莎暨海棠颱風坡地災點分布圖

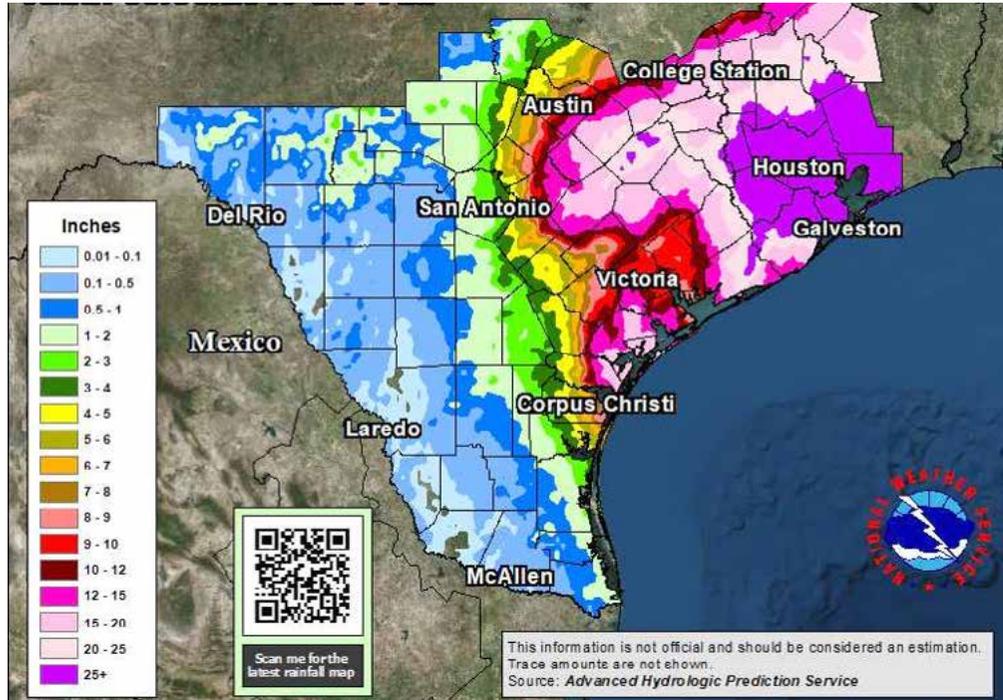
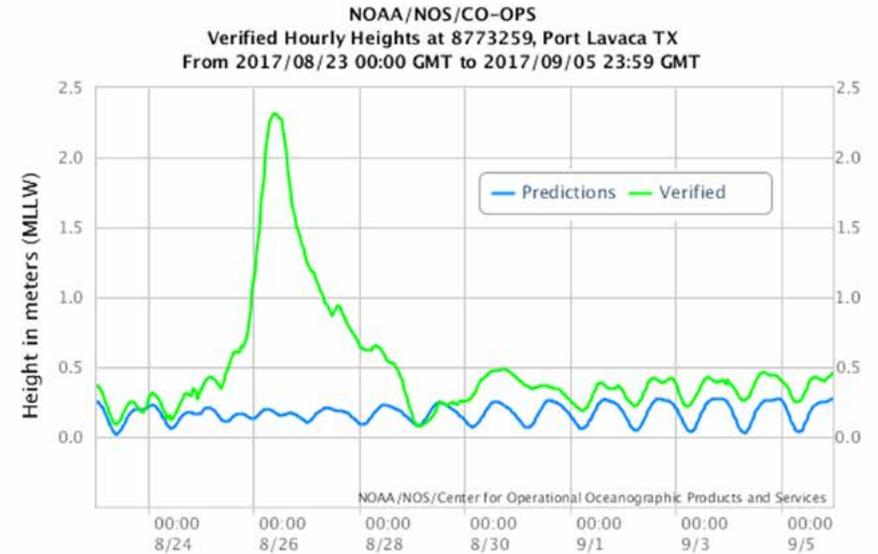
哈維登陸前後 Lavaca 港潮位歷線圖 (資料來源：NOAA Tides & Currents)

哈維颶風在德州滯留了數天，部分地區在 48 小時內降下了 40 inch(約 1016mm) 的雨量，在休士頓東側的 Cedar Bayou 測站 8月25日至 29 日累積雨量達 51.89 inch(1317mm)，破了美國本土由熱帶氣旋造成的降雨紀錄(全美最高紀錄是 1950 年在夏威夷降下 52 inch(1320.8mm)，約等於德州休士頓地區的年平均雨量 (50.64 inch : 1286mm)，因此在德州東南部地區尤其是大休士頓地區造成了嚴重的淹水災情。

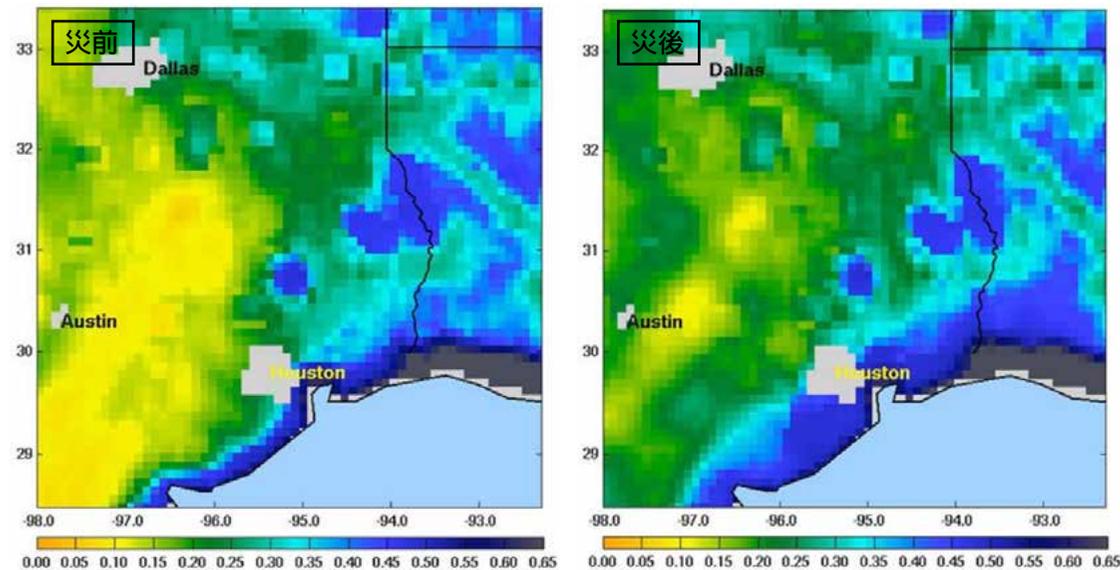
SMAP 衛星影像顯示出哈維颶風登陸前後的土壤濕度差異情形 (資料來源：NASA)

災害初期根據美國國家航空暨太空總署 (NASA) 利用 SMAP 衛星 (Soil Moisture Active Passive, SMAP) 分析土壤水份狀態，從在哈維颶風登陸前 8 月 21 日至 22 日之間影像及 8 月 25 日至 26 日間登陸時的影像得知：登陸前地表濕度大約處於 20%-40% 範圍內，由於颶風侵襲期間，地表含水量迅速提高，因此，持續的降水但入滲偏低，導致增加地面逕流情況。

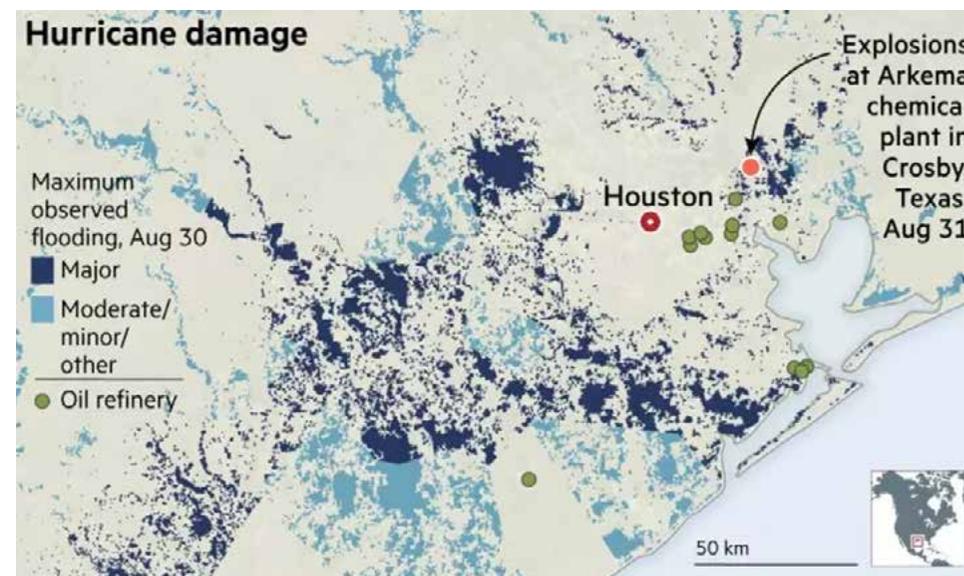
休士頓煉油廠區之淹水分布狀態 (資料來源：Dartmouth Flood Observatory, National Weather Service)

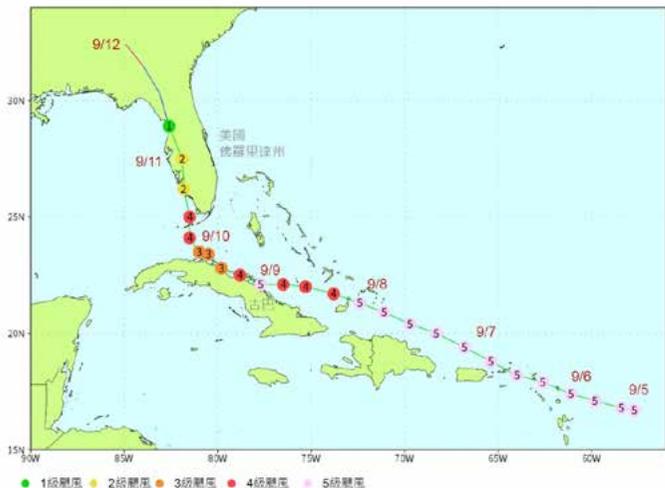
艾瑪颶風路徑與強度 (資料來源：美國國家颶風中心)

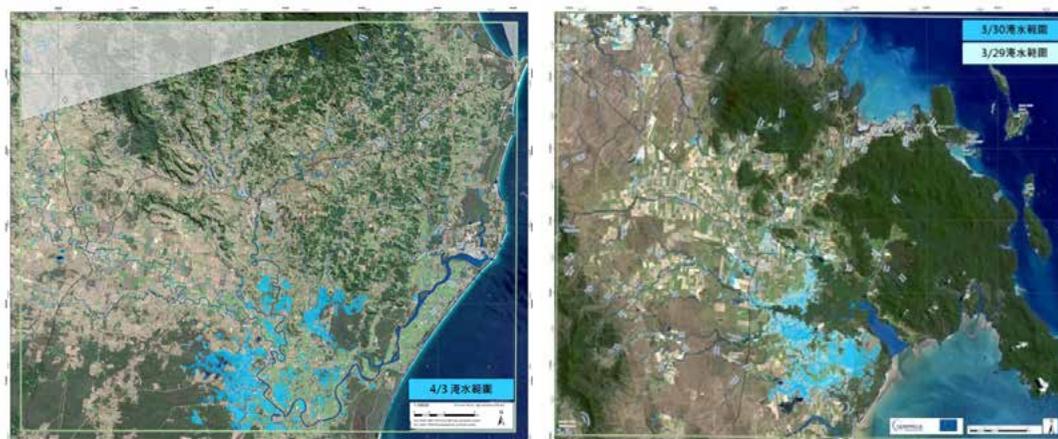
黛比氣旋淹水範圍判釋圖，左圖為立斯摩爾區於 4 月 3 日所拍攝，右圖為艾爾利海灘地區於 3 月 29 日所拍攝 (資料來源：改繪自 CEMS)

歐盟哥白尼災害管理服務機制 (Copernicus Emergency Management Service, CEMS) 在災後隨即啟動衛星監測，共拍攝了昆士蘭省的艾爾利海灘、包恩、馬凱、普拉瑟潘，以及新南威爾士省立斯摩爾及穆維倫巴等受災區地影像，進行快速淹水災情評估，根據淹水面積結果顯示，以新南威爾士省立斯摩爾的 22,854

ha 及昆士蘭省艾爾利海灘的 7,488 ha 最為嚴重。此外，美國國家航空暨太空總署 (National Aeronautics and Space Administration, NASA) 衛星也拍攝到黛比氣旋在菲茨羅伊河造成的淹水情形。

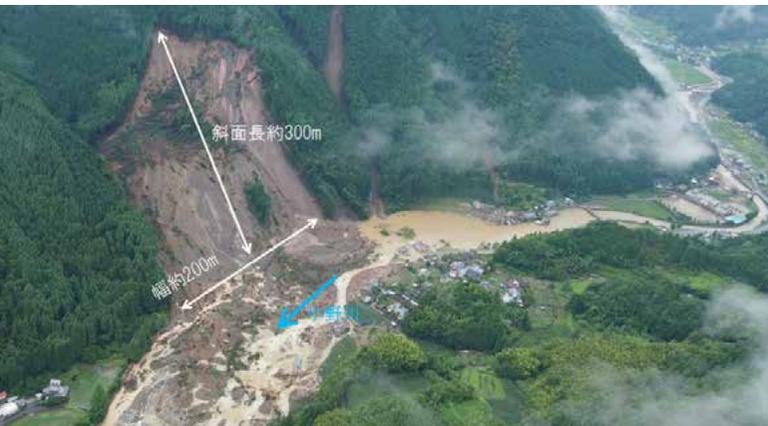
大分縣日田市小野地區崩塌 (資料來源：國土交通省)

根據國土交通省災害情報，豪雨造成 450 件土砂災害 (包括 190 件土石流、27 地滑和 233 崩塌)，發布 26 府縣、211 市町土砂災害警戒情報，並且土砂災害造成道路、通訊與維生管線中斷。九州地方整備局事後針對大分縣日田市小野地區崩塌進行調查，崩塌規模長約 300m，寬約 200m，土砂堆積量約 10 萬 m³，並埋沒 107 縣道和造成小野川河道阻塞形成堰塞湖，堰塞湖壩體長約 400m、寬 100m、最高深度約 6m，周邊民宅與農地因而淹沒。災後針對此坡體調查，發現坡體仍有多處裂縫，所以可能會有再次崩塌的可能。

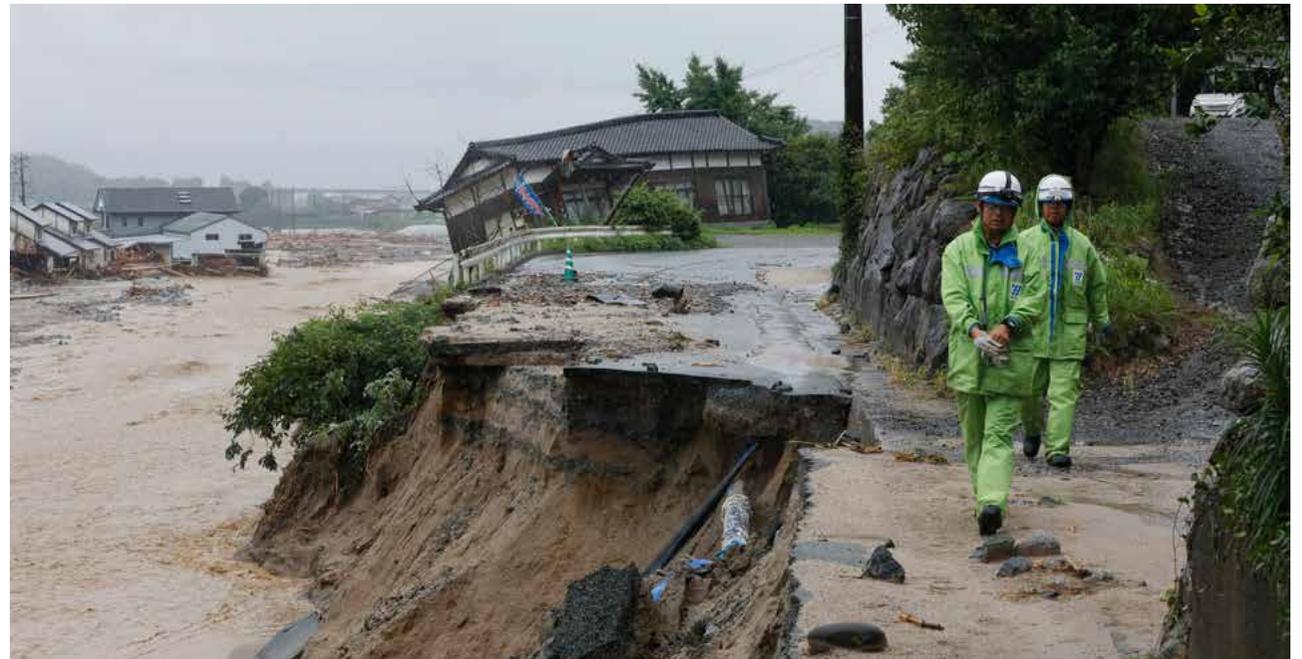
九州電力公司檢查福岡縣災區電力恢復情形，沿途道路及房屋遭洪水掏刷基腳而坍塌 (資料來源：典匠資訊/EPA)

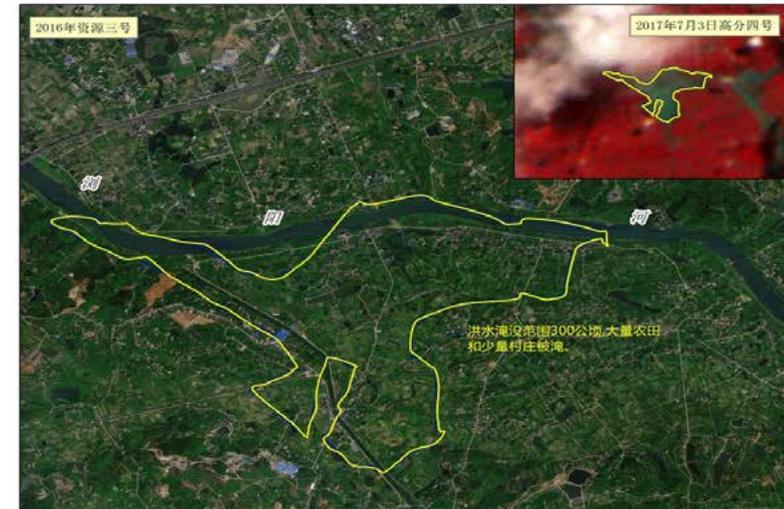
湖南省長沙市雨花區跳馬鎮曙光垸潰堤口遙感監測圖
(資料來源：民政部國家減災中心)

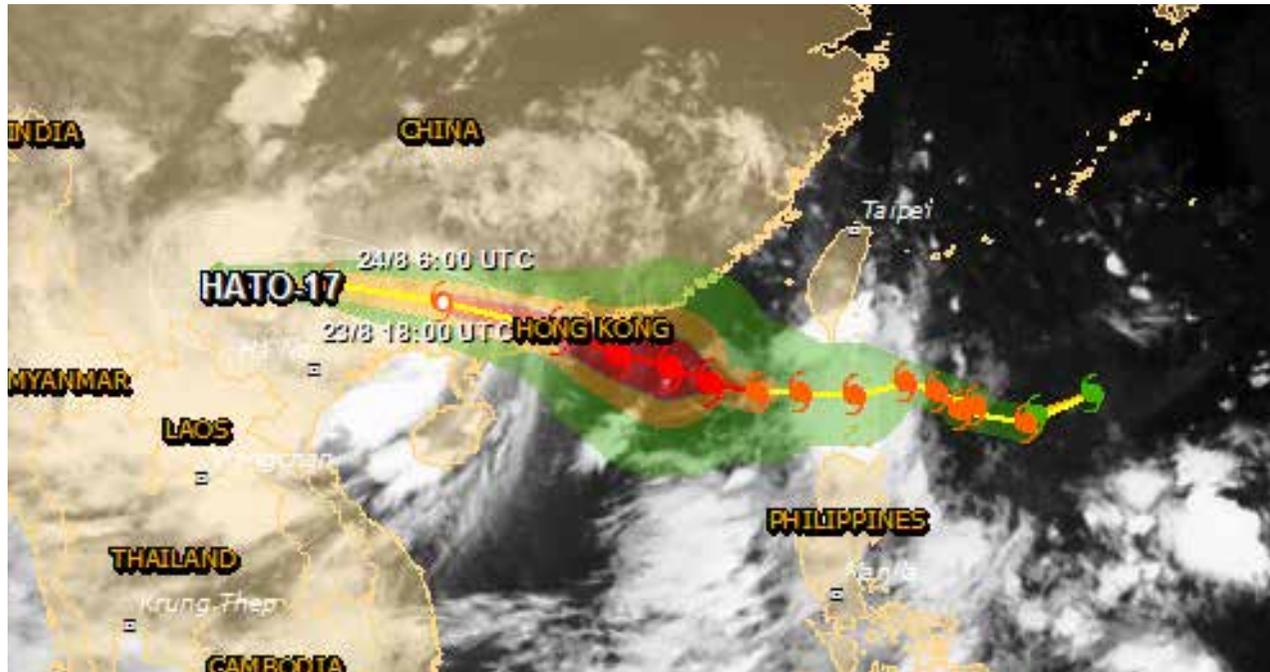
歐盟聯合研究中心 (Joint Research Centre) 評估受 2017 年天鴿颱風風力影響範圍。綠色表示風力超過 64km/hr 的範圍，橘色表示風力超過 92km/hr 的範圍，紅色表示風力超過 120km/hr 的範圍。香港、澳門均位於圖中紅色區域內，亦即風速可能超過 120km/hr (資料來源：Joint Research Centre)

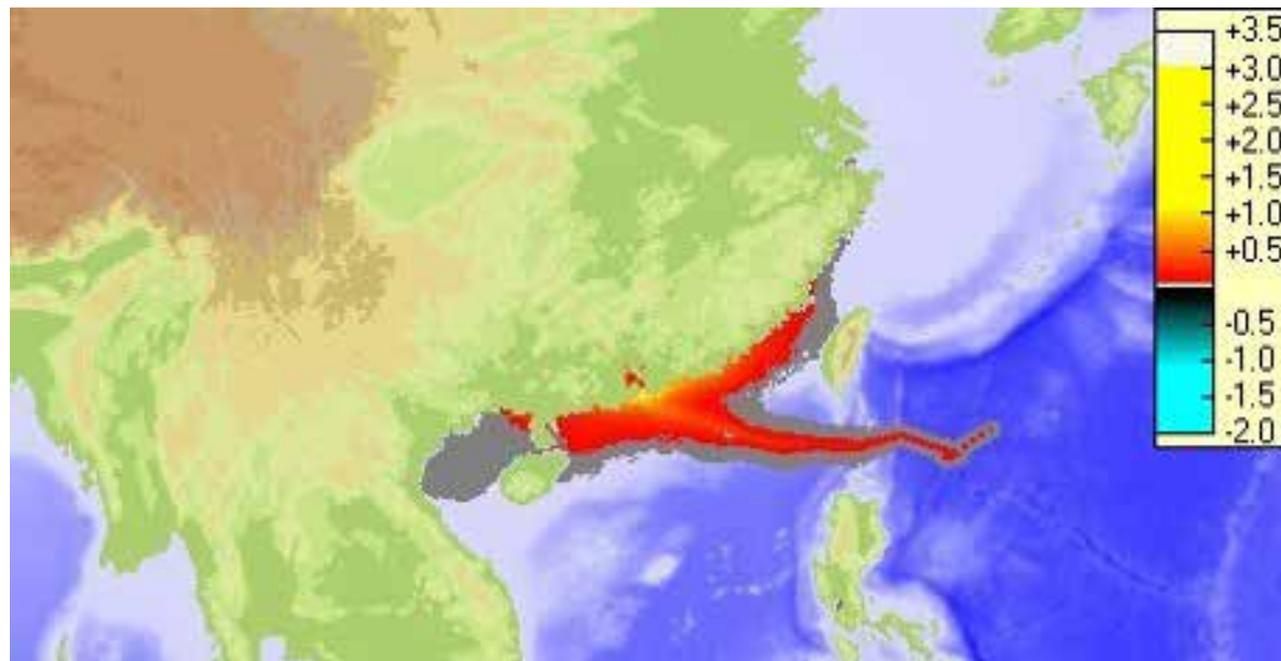
歐盟聯合研究中心 (Joint Research Centre) 評估受2017年天鴿颱風所引致之暴潮增量(暴潮偏差量)，香港、澳門約位於暴潮增量1.5m至3.0m之區域範圍內(資料來源：Joint Research Centre)

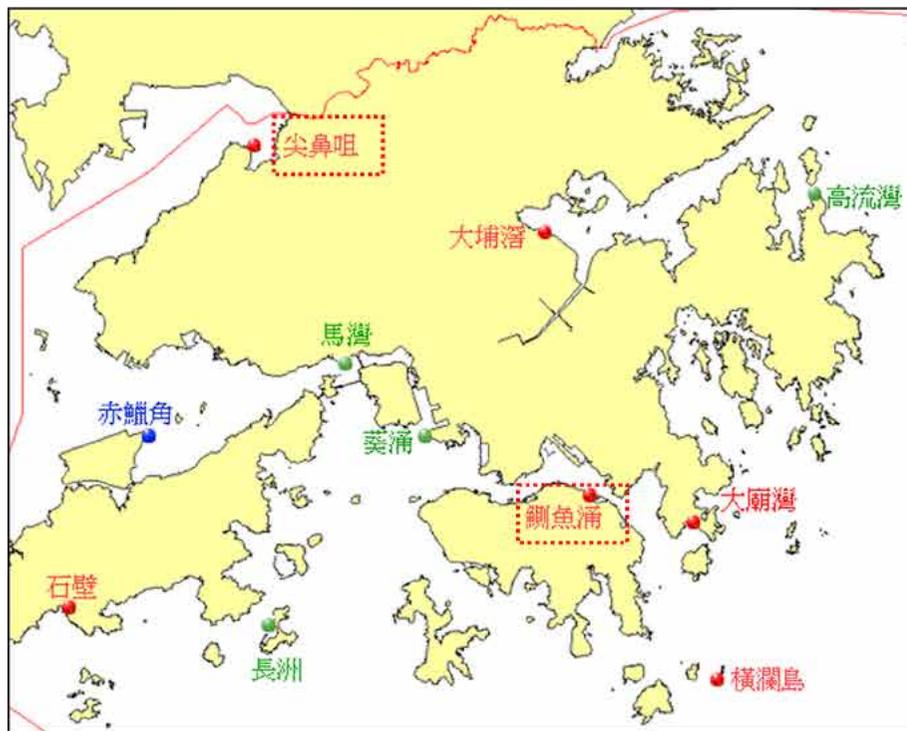
香港潮汐測站分布圖，藍色實線為實際測量之水位，紅色實線為預測水位，由香港天文台環島的潮汐站量測結果顯示，各潮位站於天鴿颱風期間所實際測量之水位均高於預測水位。其中最大的暴潮增量發生在尖鼻咀測站，時間約為8月23日13時41分，實際潮位為4.56m，而預測天文潮位僅2.16m，亦即暴潮增量高達2.4m，與歐盟聯合研究中心預測的暴潮增量約1.5至3.0m甚為吻合（資料來源：香港天文台）

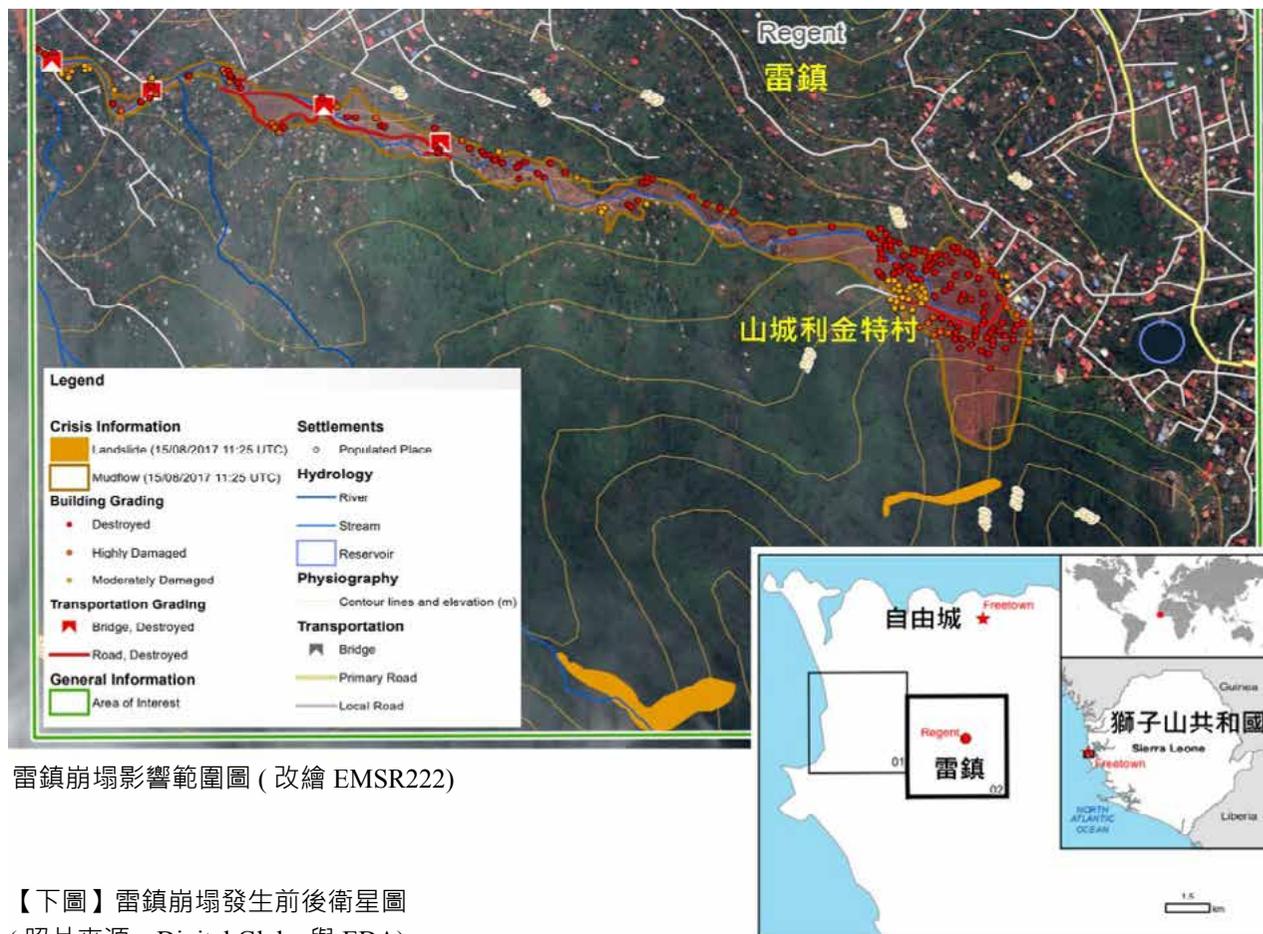
雷鎮崩塌影響範圍圖 (改繪 EMSR222)

根據災害前後期之衛星影像比對結果，Babadorie Valley 河道拓寬約 100m，連結兩岸之交通道路與橋樑受到嚴重或中度的損壞。自舒格洛夫山崩塌土石，直接撞擊與掩埋坡趾下方雷鎮建築物，土石流衝撞與掩埋建築物；中下游含砂水流淹沒河流兩岸房舍，以及下游至出海口受淹水房舍，建築物破壞型態則有不同，從 Babadorie Valley 上、中、下游房子破壞衝擊型態與數量現地調查可發現，上游雷鎮建築物全面損壞為最多，下游 Lumley 建築物在洪水過後，建築物仍可使用，其損壞最低。

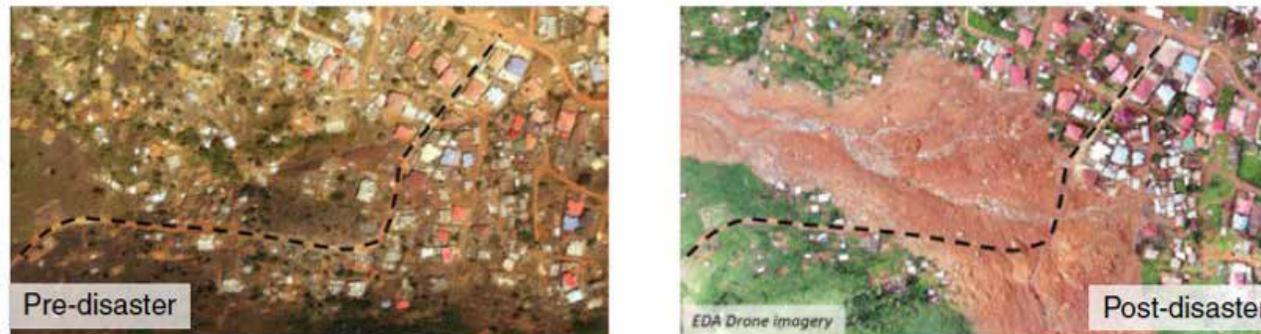
【下圖】雷鎮崩塌發生前後衛星圖
(照片來源：Digital Globe 與 EDA)

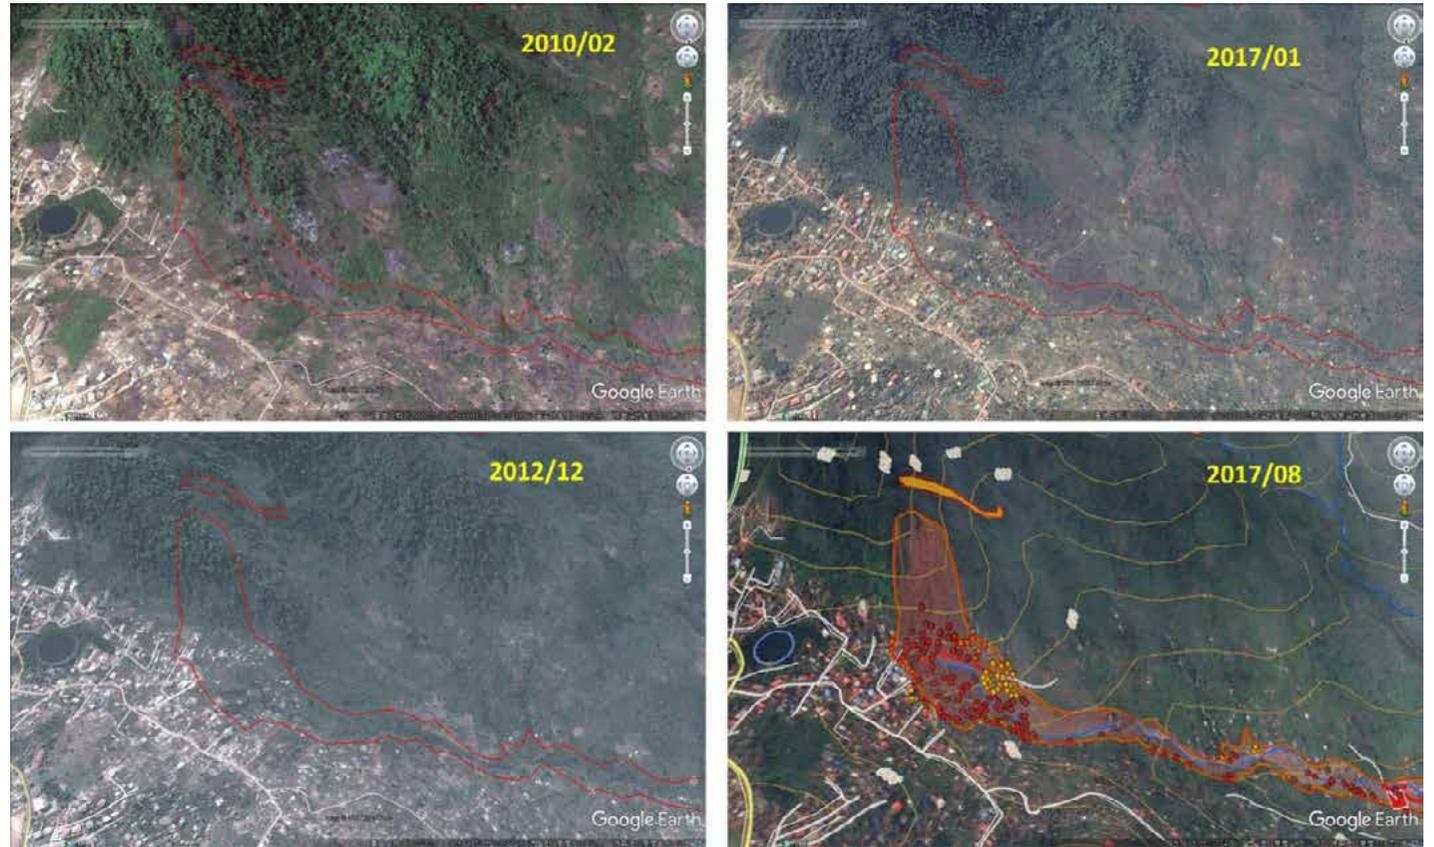
雷鎮崩塌前後多時序衛星圖 (影像來源：Google Earth 與 EMSR222，2017)

另外，芝加哥評論與國家地理頻道針對雷鎮崩塌事件指出，獅子山共和國在山坡地區建設大型住宅，且不受限制的森林砍伐，削弱了附近山坡的穩定性，造成了嚴重的土壤侵蝕。根據全球森林監察 (Global Forest Watch) 指出獅子山共和國過去 10 年損失約 80 萬 ha 的森林覆蓋，以 2015 年面積最大；同時，獅子山共和國於 1991 年至 2002 年間發生的內戰亦是森林砍伐的一個原因。利用 Google Earth 多時序衛星圖資顯示，在 2012 年 12 月舒格洛夫山坡趾已開始有建築物，災害發生前 2017 年 1 月坡趾處房屋密度增加，直接受邊坡滑動衝擊。

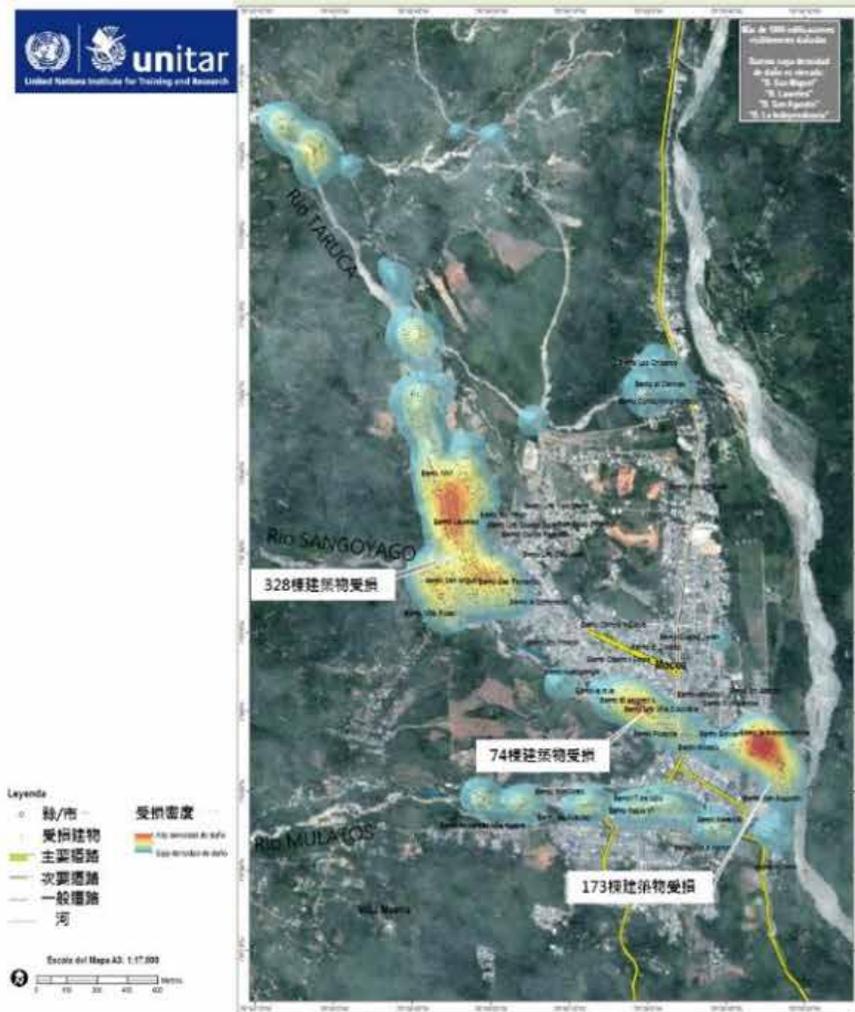
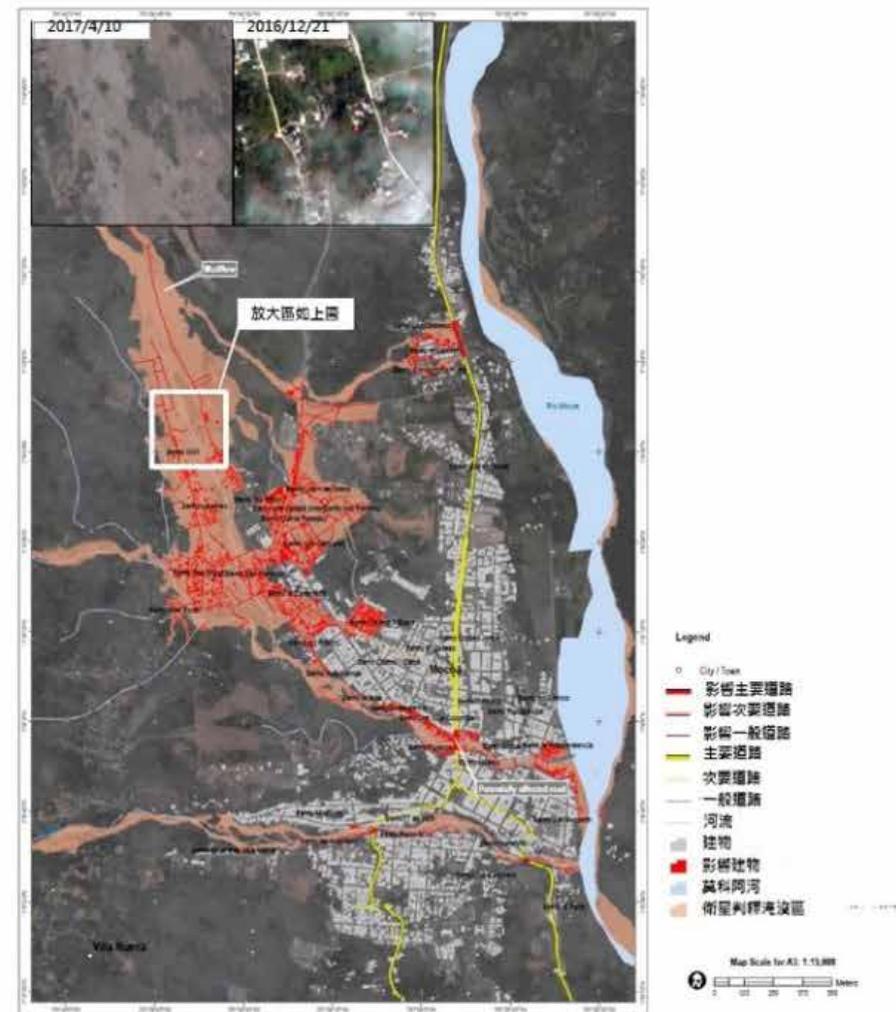
左圖為建築物受損分佈，右圖為影像判釋受災區域 (資料來源：UNITAR)

根據聯合國訓練研究所 (United Nations Institute for Training and Research) 進行災後影像判釋分析顯示，建築物遭受泥石流破壞主要區域在 RIO TARUCA 下游，受損建物估計 328 棟。

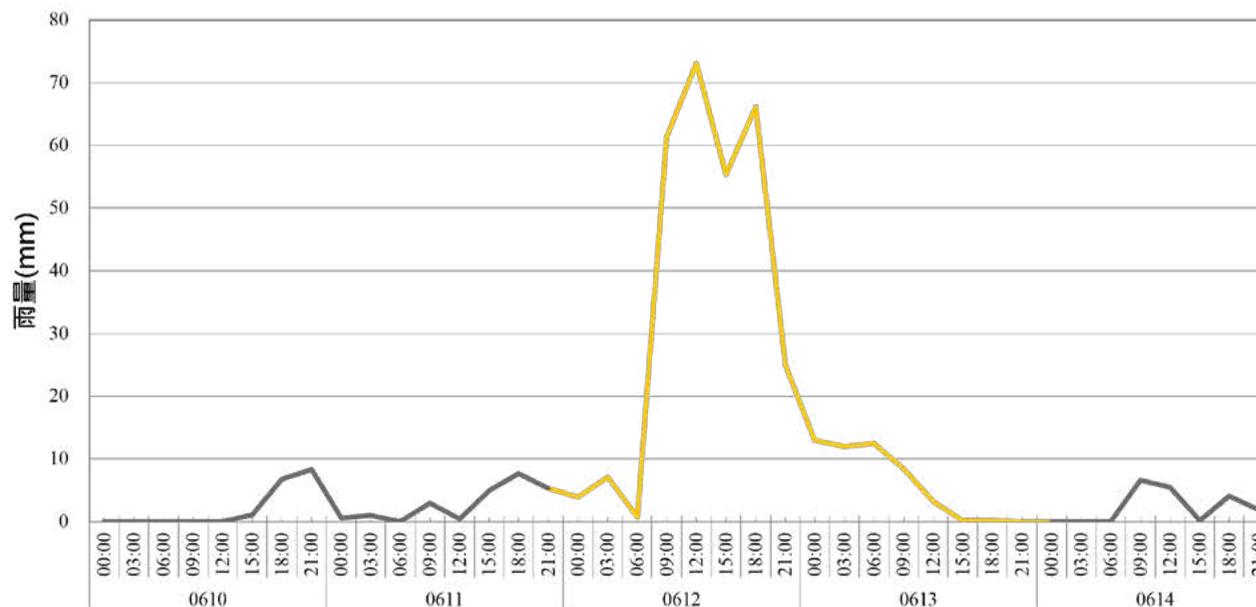
吉大港測站於 2017 年 6 月 10 至 14 日降雨歷線，黃色表示有山洪暴發災害發生 (資料來源：數據取自 World Weather Online，災防科技中心繪製)

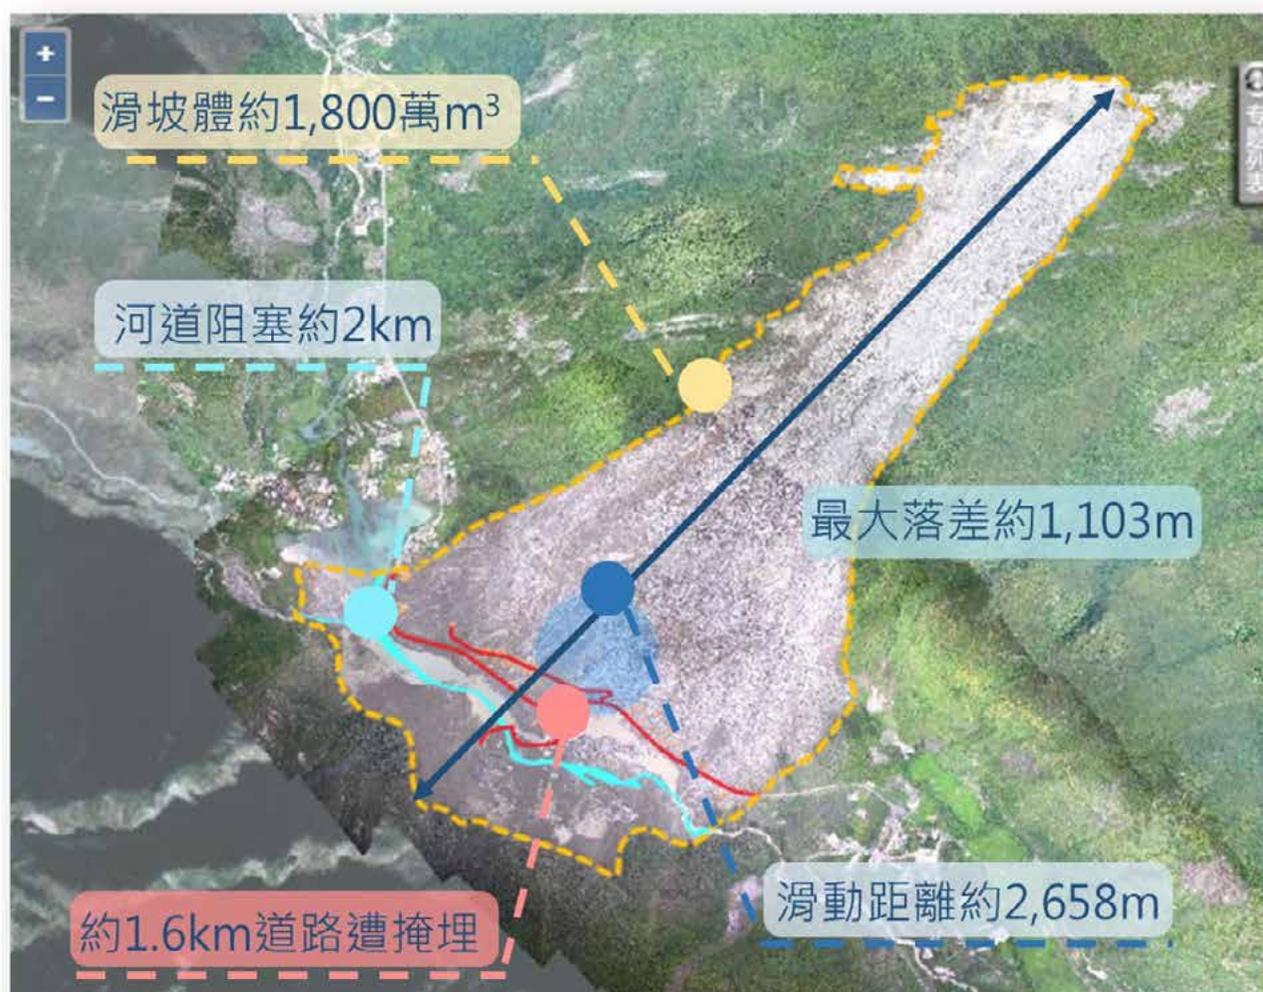
災後空照圖與崩塌幾何資訊

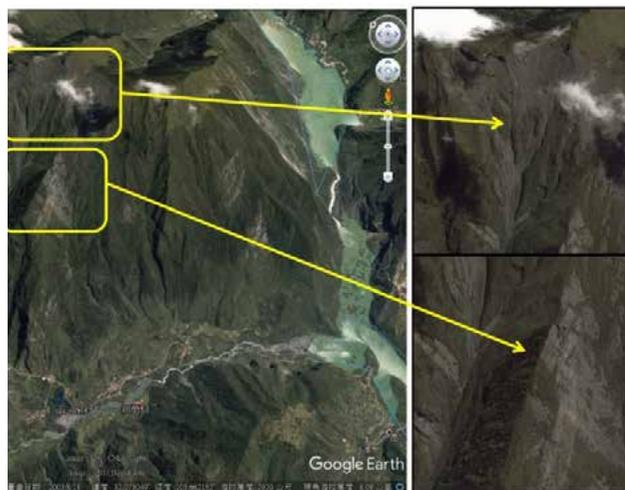
2003 年新磨村之衛星影像
(災防科技中心繪製，底圖來源：Google earth)

四川省西部的阿壩地區有很多古滑坡存在，是崩塌的高潛勢區，且此區的地震發生頻繁，龍門山地震斷裂帶沿四川盆地西北緣底部切過，平均每十年就會發生一次六、七級的地震，此次崩塌附近的疊溪鎮松坪溝就是 1933 年疊溪地震中斷層通過的地方，2008 年的汶川地震也曾在此地區誘發多處崩塌災害。雖然並不能評斷這些歷史地震對於此次崩塌的直接關聯性，但大地震所產生的震動與搖晃，易致使山區邊坡的穩定性下降。根據 2003 年的航照圖中，可以看到多處邊坡裸露，崩崖延伸至山脊線，這是地震所引發之崩塌的常見特徵 (Meunier et al., 2008)，亦可見許多不穩定之鬆散土石存在於陡峭的邊坡上，推測此次的崩塌是發生於舊崩塌地上。

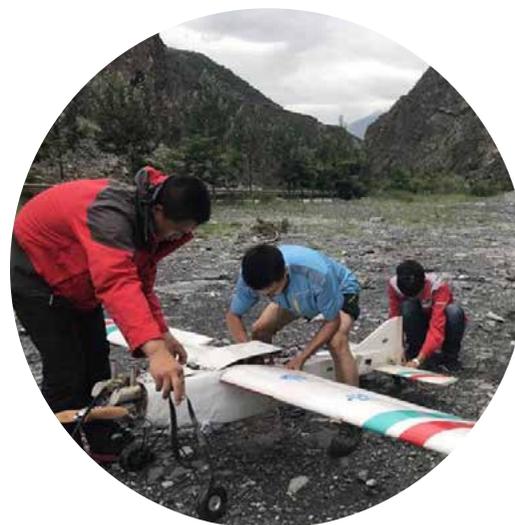
四川崩塌 UAV 拍攝現場與成果展示 (資料來源：國家測繪地理信息局)

四川省測繪地理信息局測繪應急保障中心於當天上午十點便派人前往災區進行災後影像拍攝，同時展開災前影像、應變專用圖資等的製作。由於災區交通受阻，下午四點才到達災區附近，於下午六點成功獲得首批災後空拍影像，並立即傳回至省測繪應急指揮中心，晚上九點將相關資訊傳至救災指揮中心，提供災情研判與救災規劃之重要參考依據。隔日再對災區進行了 LiDAR 攝影測繪，及時提供相關專家進行災害成因分析、次生災害盤查和山地災害研究等工作。
