天然災害紀實

NATURAL DISASTER YEARBOOK

行政法人國家災害防救科技中心

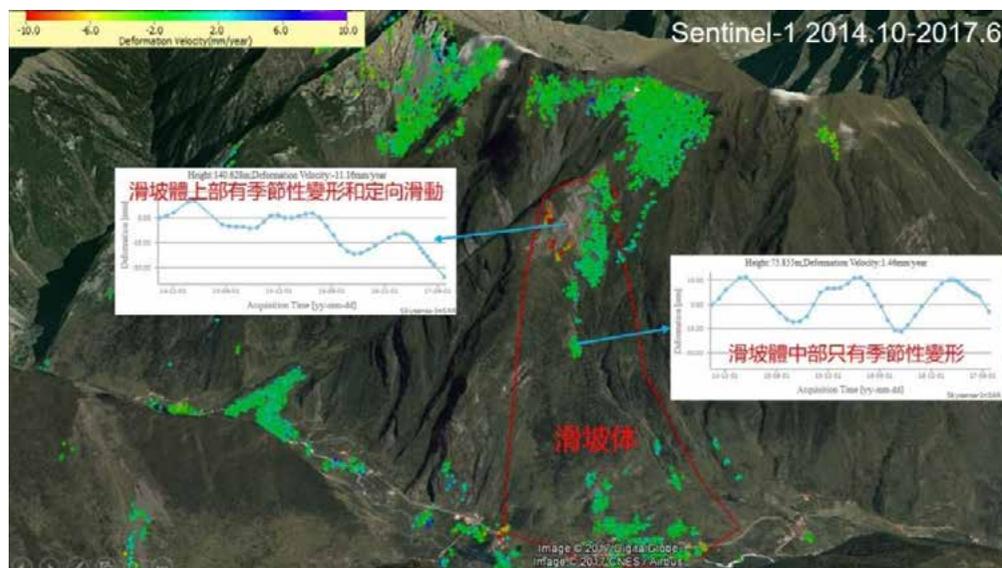
合成孔徑雷達干涉相關技術分析成果，圖中紅色點表示滑動，綠色點表示穩定
(資料來源：香港中文大學與地球信息科學研究所)

透過多時期合成孔徑雷達影像進行干涉相關分析，可以獲得大範圍、高精度的地表三維高程及地表變形資訊，已在火山活動、同震變形、地層下陷監測等防減災領域廣泛應用。香港中文大學太空與地球信息科學研究所利用歐洲太空總署 Sentinel-1 衛星，分析 2014 年 10 月到 2017 年 6 月的影像，結果顯示山體頂部於崩塌發生前就已經有潛移的現象存在，此外透過不同區域的時間序列，獲得山體表面隨著季節變化有明顯變形的情况，有學者推測可能為冰雪季節性

的覆蓋與溶解所導致。目前四川省政府正在規劃利用此新技術來調查與監測有潛移破壞跡象的邊坡位置與其活動性。此外，透過此技術發現在距離茂縣崩塌約五公里處邊坡有明顯的位移現象，具有潛在的災害危險性，有待後續搭配現地調查或監測，可為災害預警提供更多元的基礎資料與判斷依據。

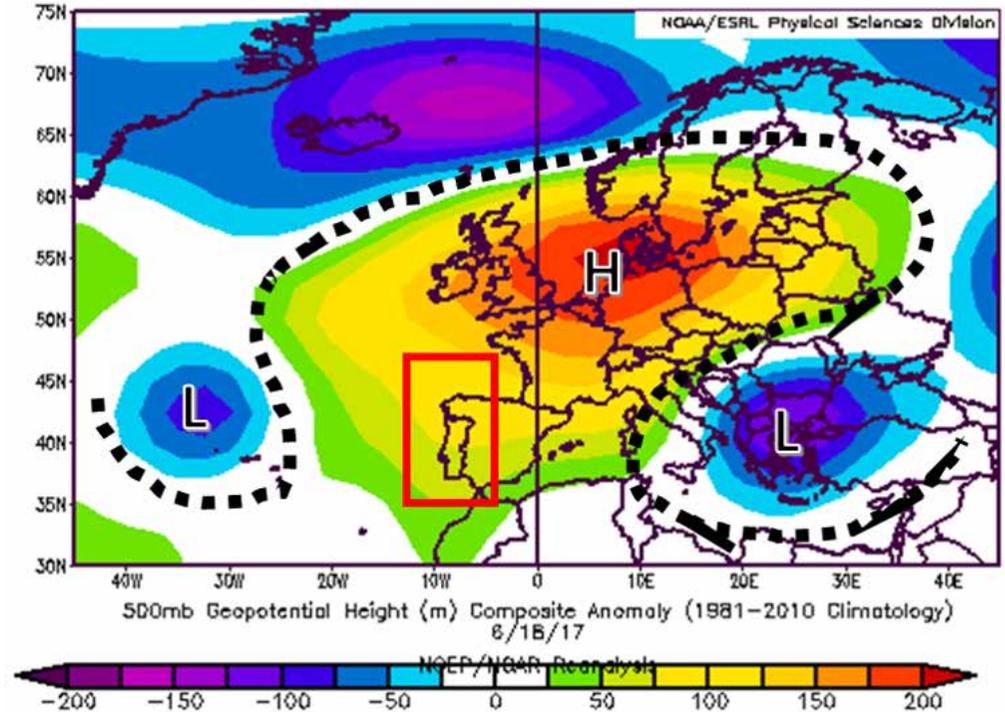
6 月 18 日 500hPa 氣壓距平分布圖，紅框處為葡萄牙位置，從氣壓分布可明顯看到形成一個低 - 高 - 低的異常阻塞高壓 (Omega block) 於歐洲上空 (資料來源：NOAA)

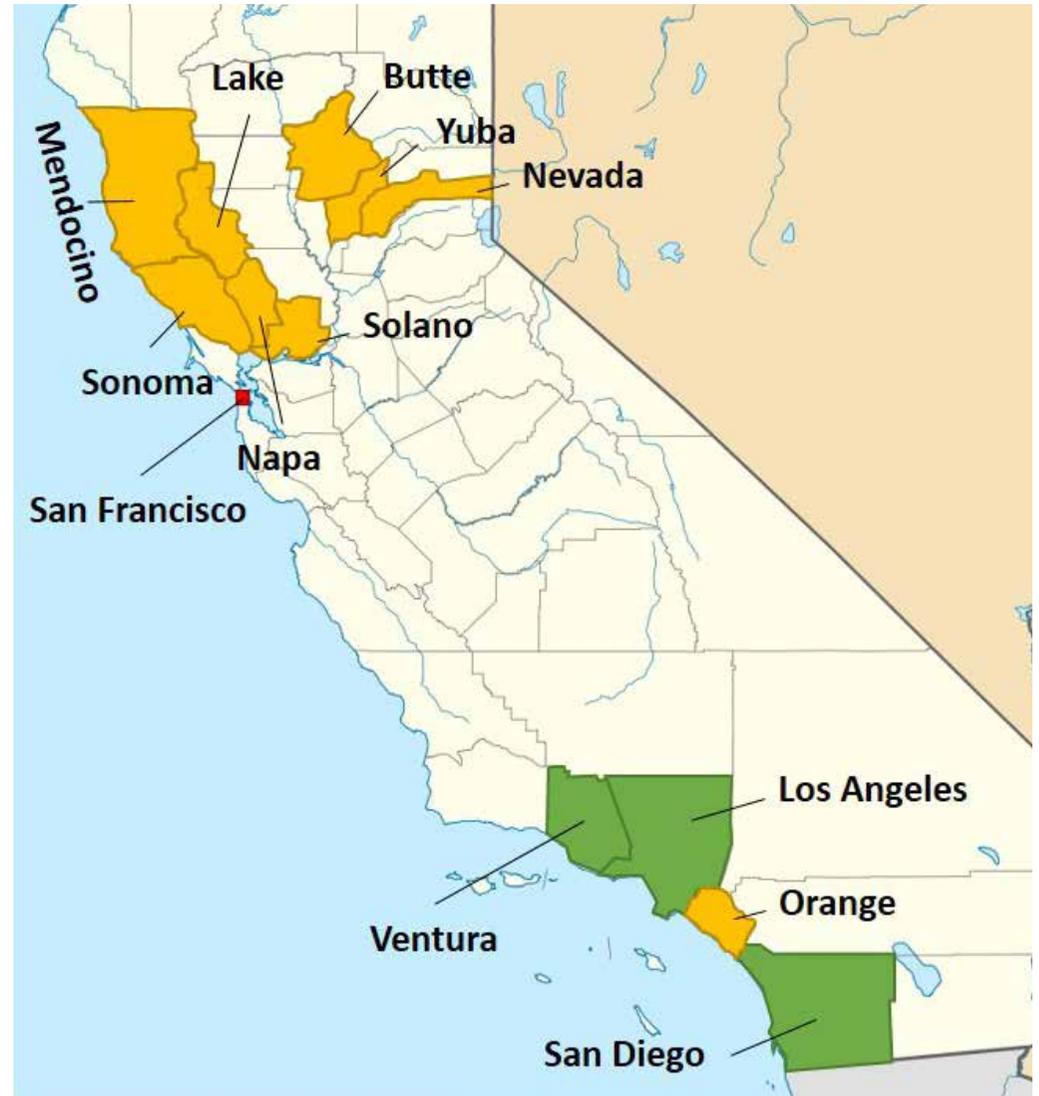
2017年10月北加州森林大火焚燒的郡 (黃色)、12月南加州森林大火焚燒的郡 (綠色) 的位置圖 (資料來源：USGS)

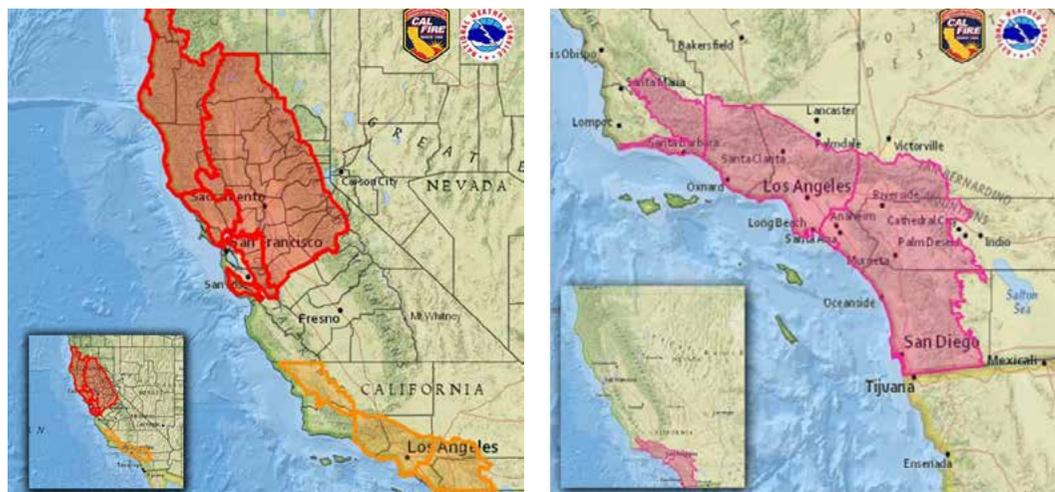
【左圖】加州地區 2017 年 10 月 7 日到 10 日與【右圖】12 月 3 日到 10 日的紅旗警戒區域 (資料來源：Cal Fire)

加州森林及防火局 (Cal Fire) 和美國國家氣象局 (National Weather Service, NWS) 分別在 2017 年 10 月 7 日到 10 月 10 日以及 12 月 3 日到 12 月 10 日發布了紅旗警告 (Red flag warning)，預警這兩段期間因氣象條件造成的高危險火災潛勢。

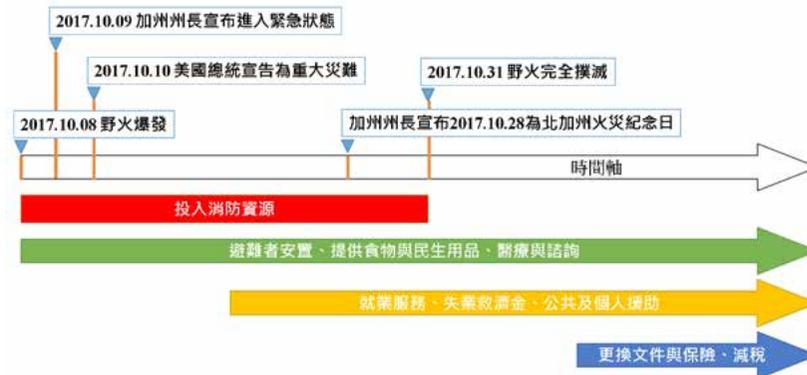
2017 年北加州森林大火發展與因應作為時間序列 (資料來源：災防科技中心整理)

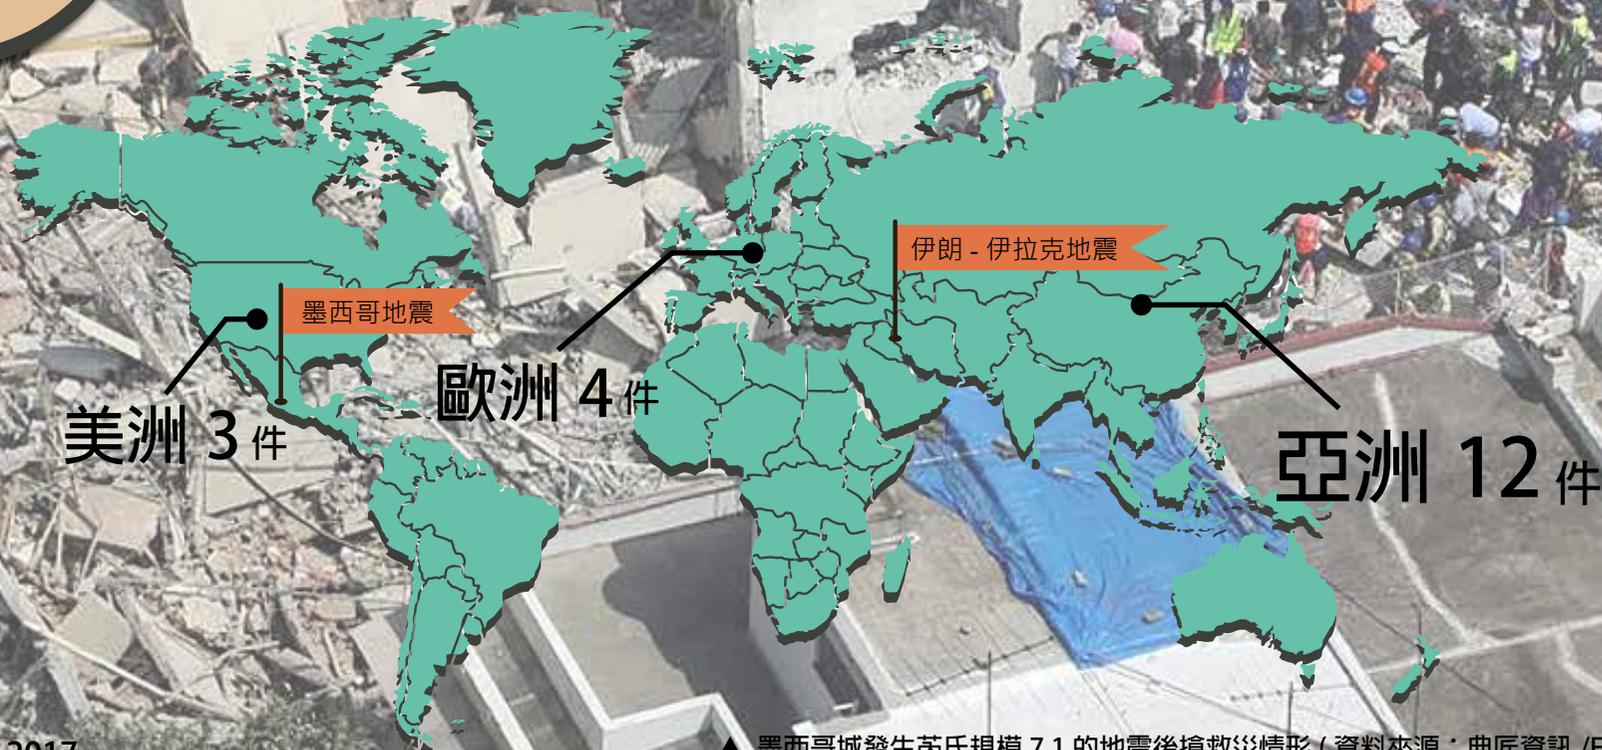
2017 年前十大地震災害事件 - 依死亡人數排序，紅框為有收錄的災害事件 (資料來源：EM-DAT)

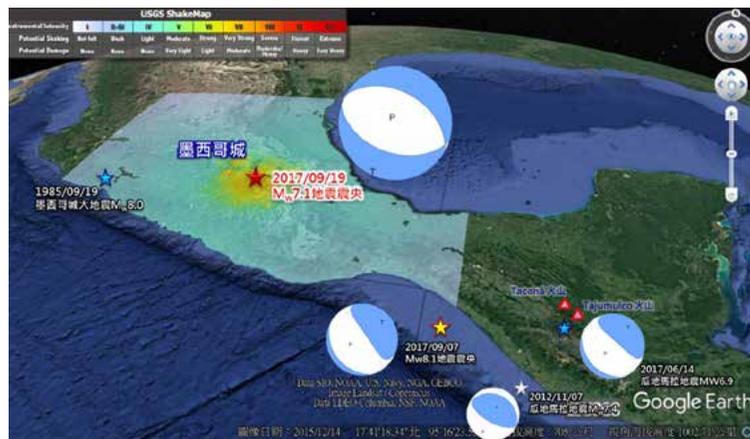
墨西哥近年歷史地震分布圖
（資料來源：美國地質調查所，災防科技中心彙整製圖）

墨西哥近海地區地質構造狀態複雜，主要由四個構造板塊組成（分別為北美，太平洋，加勒比海和科科斯板塊），而此 2 次地震（9 月 7 日規模 8.1、9 月 19 日規模 7.1）之機制相同，均為科科斯基板塊向北隱沒至北美板塊之下，使隱沒帶下部地殼發生折彎張裂現象所導致。

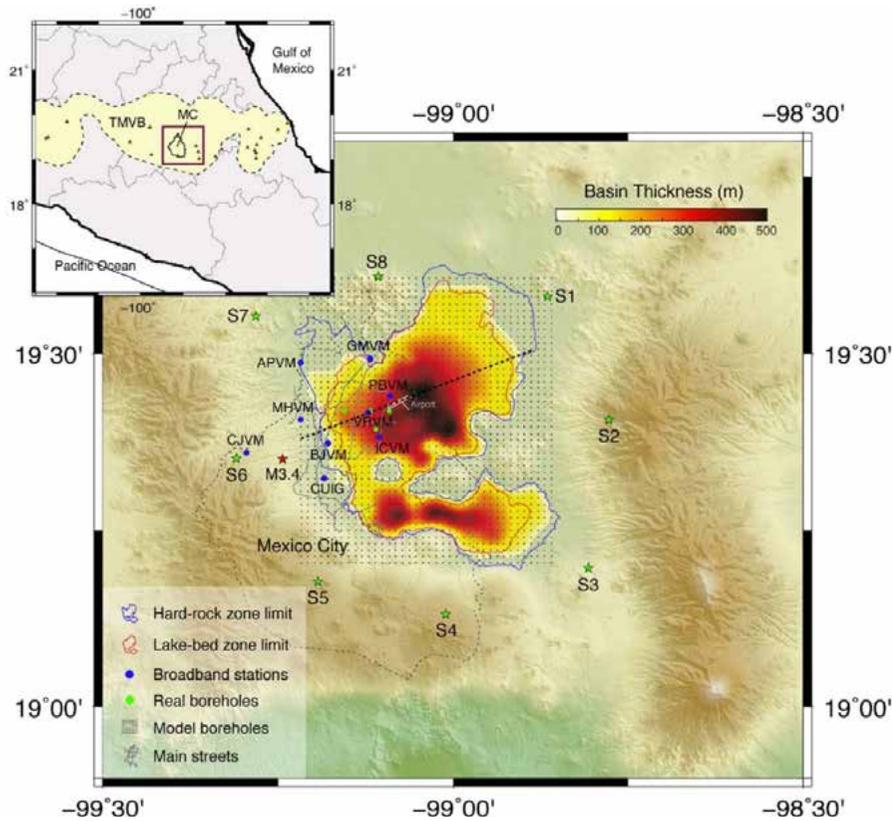
墨西哥城地表沉積物厚度分布圖
(資料來源：Cruz Atienza)

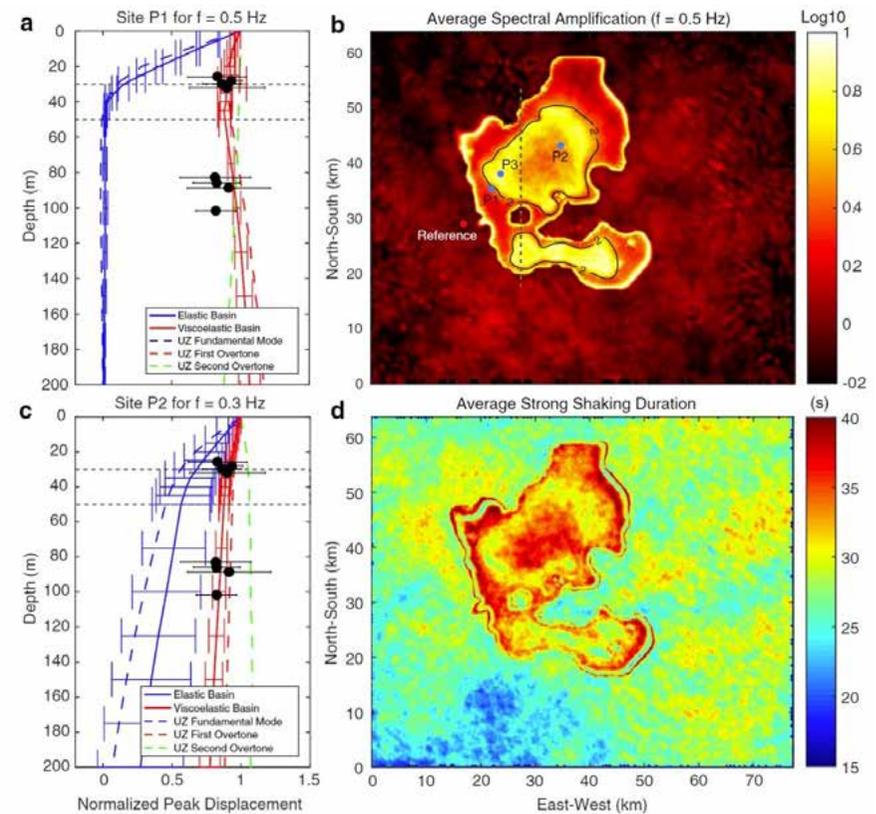
墨西哥城場址效應分析圖
(資料來源：Cruz Atienza)

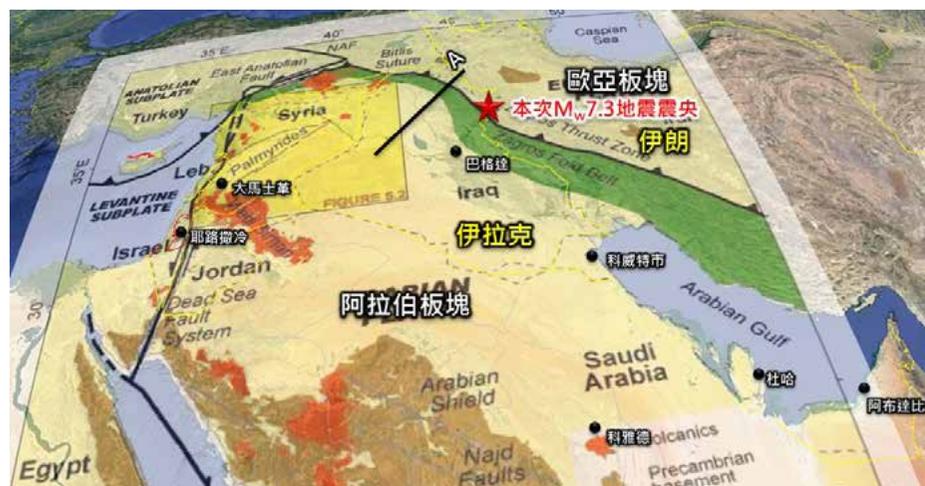
震央鄰近地區板塊構造剖面示意圖

伊朗 - 伊拉克邊界地區於當地時間 2017 年 11 月 12 日，21 時 18 分 (臺灣時間為 11 月 13 日 04 時 18 分)，發生規模 7.3 地震，震源深度為 23.2 公里。震央鄰近地區地質構造複雜，主要由阿拉伯板塊、印度板塊與歐亞板塊等三個構造板塊組成。本次地震主要係因歐亞板塊與阿拉伯板塊相互作用，使隱沒帶附近構造發生錯動而引發地震。而地震發生後於震央附近有一系列規模 4~5 的餘震產生，主震之震源機制解係以逆斷層為主，並帶有少部份走向滑移分量。
