109年度豪雨及颱風事件災情彙整報告

國家災害防救科技中心

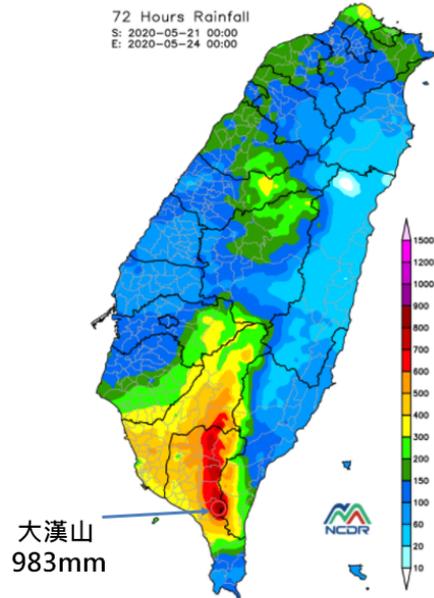
根據 5 月 21 日至 5 月 24 日的累積雨量圖（圖 1.2），0522 事件主要是在高雄、屏東等地降下豪雨以上等級的降雨。觀測資料顯示最大時雨量，是發生在屏東縣春日鄉大漢山測站（C0R440）的 65.5 毫米，3 小時累積雨量 174 毫米，日累積雨量 723.5 毫米，總累積雨量達 983 毫米。高雄市的降雨僅次於屏東縣，豪雨造成市區傳出多處淹水災情，從高雄地區的雨量序列資料（圖 1.3）可看出，主要降雨峰值發生在 5 月 22 日 7 時至 9 時間，期間適逢海水漲潮，造成沿海低窪地區排水不易。

圖 1.2. 5月21日至5月24日累積雨量圖(資料來源：氣象局；製

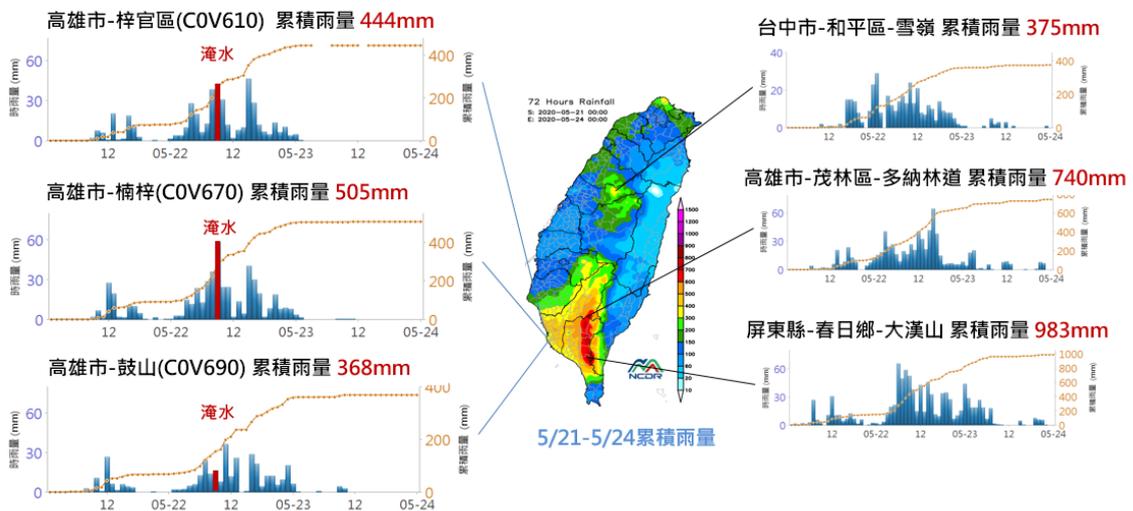
圖 1.3. 0522 豪雨事件主降雨區測站的降雨時序圖(資料來源：氣象

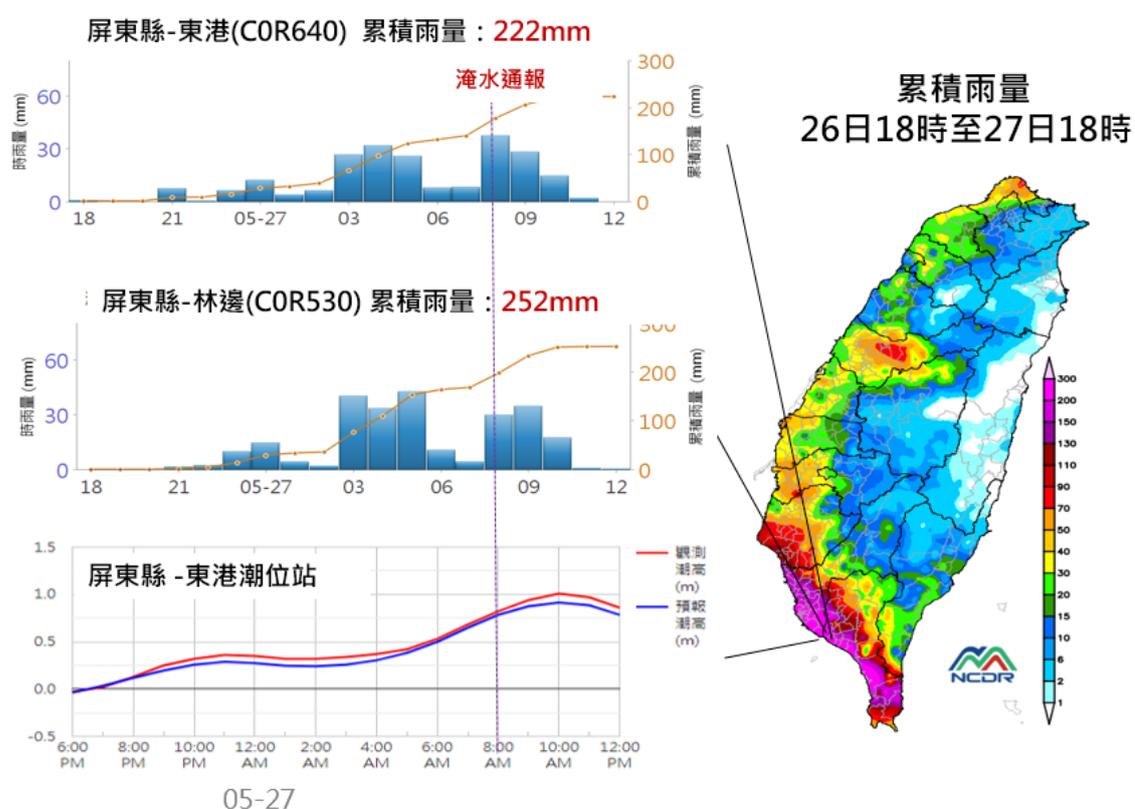
根據 5 月 26 日 18 時至 5 月 27 日 12 時的累積降雨圖(圖 1.5)，0527 事件主要降雨在高雄及屏東沿海地區，資料顯示屏東縣東港鎮東港測站 (COR740) 的最大 1 小時累積雨量為 37.5 毫米，3 小時累

積雨量達 85 毫米，24 小時累積雨量達 222 毫米，已接近淹水二級警戒標準。屏東縣林邊鄉林邊測站 (COR530) 最大 1 小時累積雨量為 43 毫米，3 小時累積雨量達 117 毫米，24 小時累積雨量達 252 毫米，也已超過淹水一級警戒標準。且淹水通報時間適逢沿海漲潮期間。

圖 1.5. 0527 豪雨事件降雨分析圖

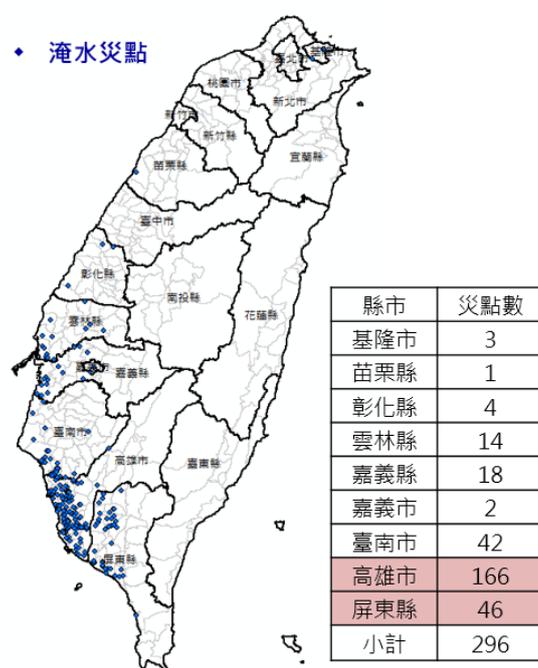
訊系統 (Emergency Management Information Cloud, EMIC) (後簡稱消防署)、內政部營建署、各縣市政府淹水感知器等資料，0522 豪雨共有 296 筆淹水通報點位，分布如圖 1.6 所示，包括：基隆市、苗栗縣、彰化縣、雲林縣、嘉義縣市、臺南市、高雄市和屏東縣，又以高雄市的 166 筆為最多、屏東縣 46 筆與臺南縣 42 筆次之。

圖 1.6. 0522 豪雨事件淹水災點分布(資料來源：部會署之淹水災情資訊；製圖：災防科技中心)

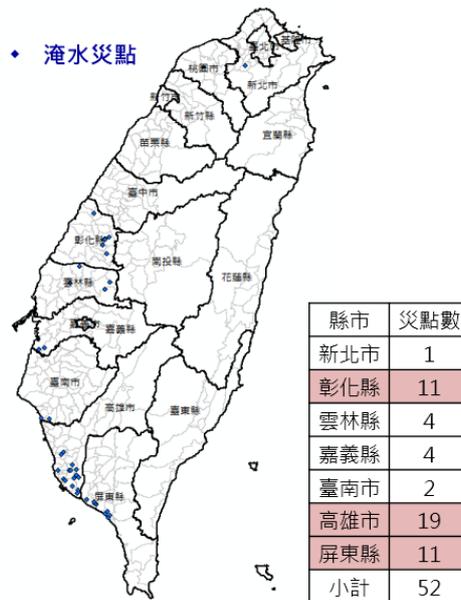
而 0527 豪雨共有 52 筆通報災點，分布如圖 1.7 所示，包含：新北市、彰化縣、雲林縣、嘉義縣、臺南市、高雄市和屏東縣等 7 個縣市。

圖 1.7.0527 豪雨事件淹水災點分布(資料來源：部會署之淹水災情資訊；製圖：災防科技中心)

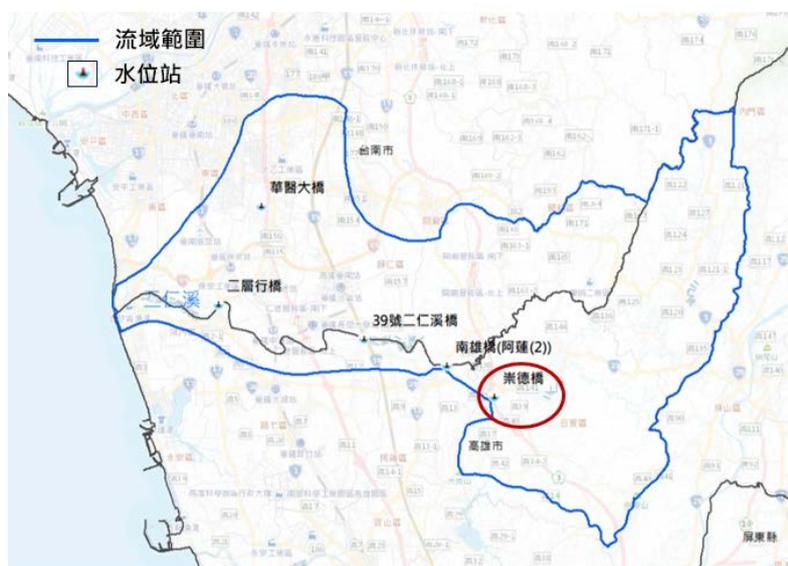
崇德橋位在高雄市田寮區，屬二仁溪上游水位站(圖 1.8)，崇德橋以上的集水區面積約 140.51 平方公里，平均高程約 89.27 公尺。依據崇德橋上游古亭坑測站(COV370)資料(圖 1.9)，可發現崇德橋上游持續降雨，崇德橋在 5 月 21 日 12 時後，水位逐步上升，到 5 月 22 日上午 8 時達到二級警戒(14.4 公尺)，並於下午 4 時超過一級警戒

圖 1.8. 二仁溪流域範圍與水位站分布圖(資料來源：水利署；製圖：災防科技中心)

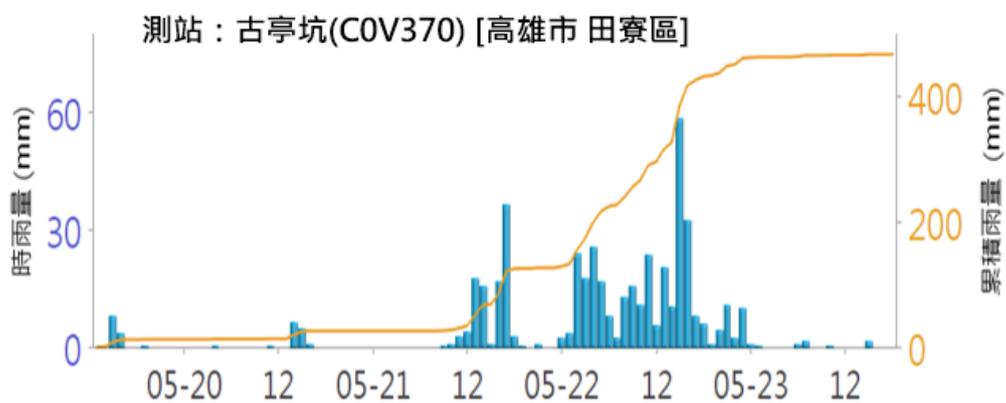
圖 1.9. 古亭坑測站降雨時序圖(資料來源：水利署；製圖：災防科技中心)

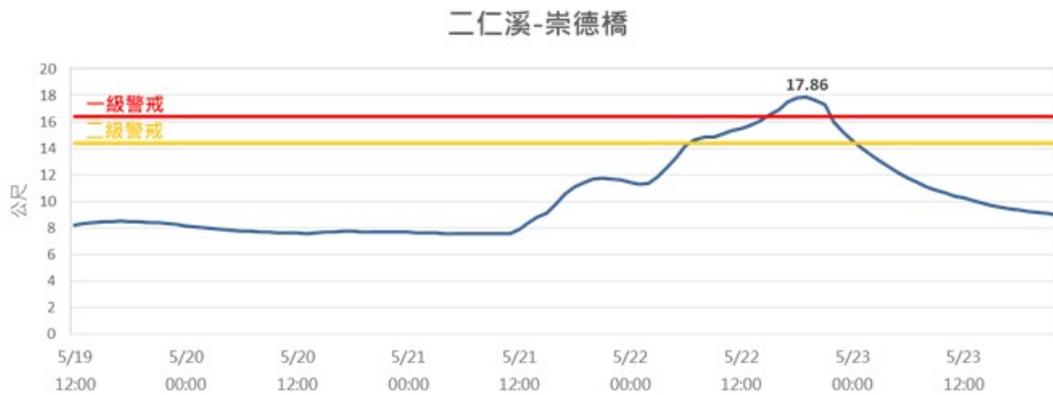
(16.4 公尺)，於 22 日晚間 8 時達到最高水位 17.86 公尺，水利署紀錄最大流量為 927.13 立方公尺/秒，崇德橋水位歷線如圖 1.10 所示。

圖 1.10. 二仁溪崇德橋水位歷線圖(資料來源：水利署；製圖：災防科技中心)

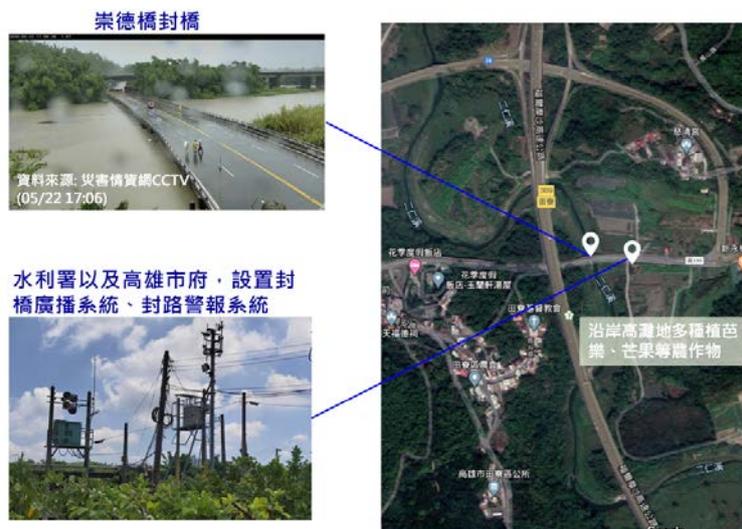
由於二仁溪水位高漲，考量用路人安全，水利署在 5 月 22 日下午對崇德橋發布封橋作業。崇德橋附近已設置封橋、封路警報系統。崇德橋災時與現地環境照片沿岸高灘地多種植芭樂、芒果等農作物如圖 1.11 所示。

圖 1.11. 崇德橋災時與現勘照片(照片來源：災防科技中心)

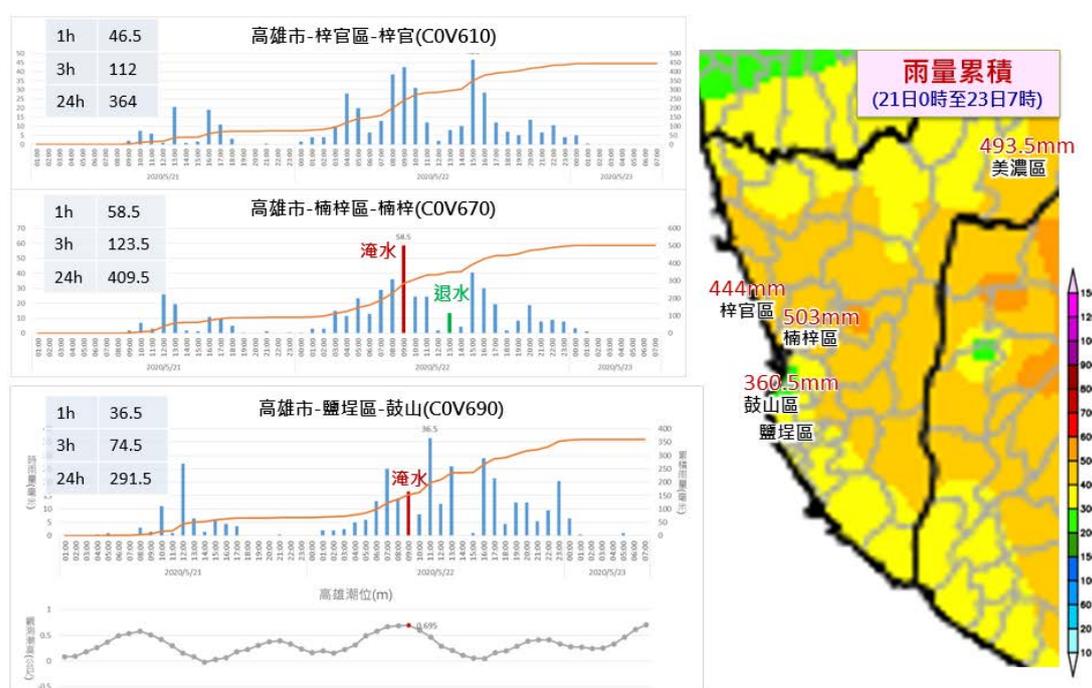
由高雄市楠梓測站 (COV670) 的觀測資料顯示 (圖 1.12), 5 月 21 日 0 時至 23 日 7 時之間, 1 小時累積雨量 58.5 毫米, 已超過淹水二級警戒; 3 小時累積雨量 123.5 毫米, 已超過淹水一級警戒; 24 小時累積雨量達 409.5 毫米, 已超過淹水一級警戒。

圖 1.12. 0522 豪雨事件在高雄地區的累積雨量、降雨序列及潮位圖

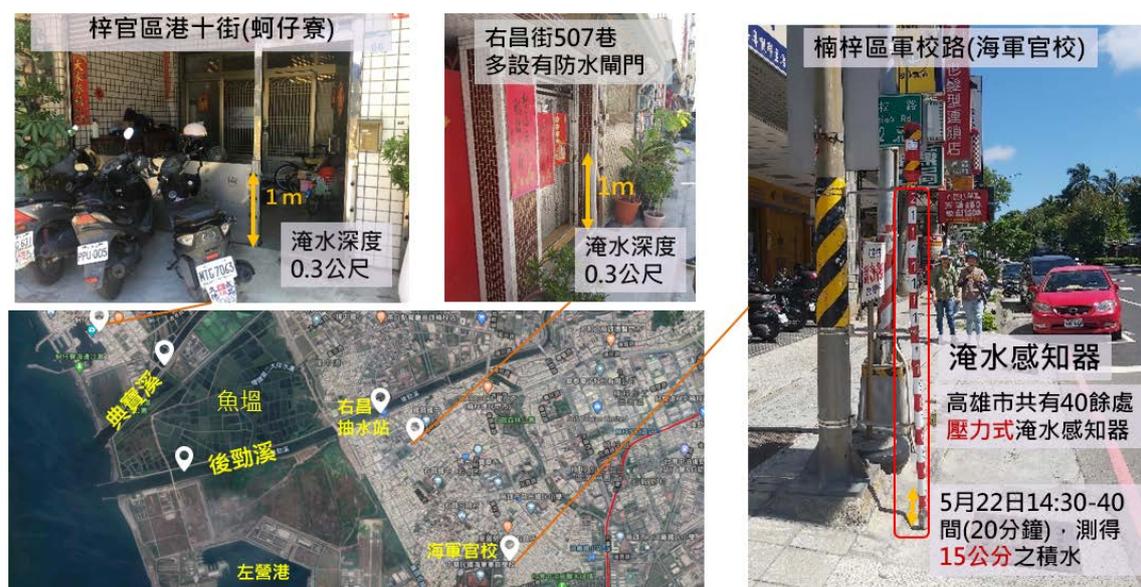
根據 EMIC 通報淹水點位資料, 高雄市楠梓區右昌街 507 巷與中泰街 55 號, 在 5 月 22 日分別發生最大積淹水深度達 30 公分及 20 公分。現調發現該區域位於區排進入後勁溪的末端, 地勢較低平, 當持

續豪雨又適逢漲潮，大量水流匯集於此，導致下游多處人孔蓋遭水壓頂起，排水不及而造成積淹水現象，民眾表示待雨勢減緩，約莫半鐘頭即可退水。且當地有多戶住家裝設高達 100 公分高的防水閘門，以因應積淹水問題。

5 月 22 日 14:30 到 14:40 間，楠梓區軍校路未來海岸社區（即海軍官校門口對面）由淹水感知器測得 15 公分的積水深度。目前高雄市共裝設有 40 餘處裝設淹水感知器，以連續性壓力式為主。梓官區及楠梓區現調照片如圖 1.13 所示。

圖 1.13. 梓官區及楠梓區現勘照片(照片來源：災防科技中心)

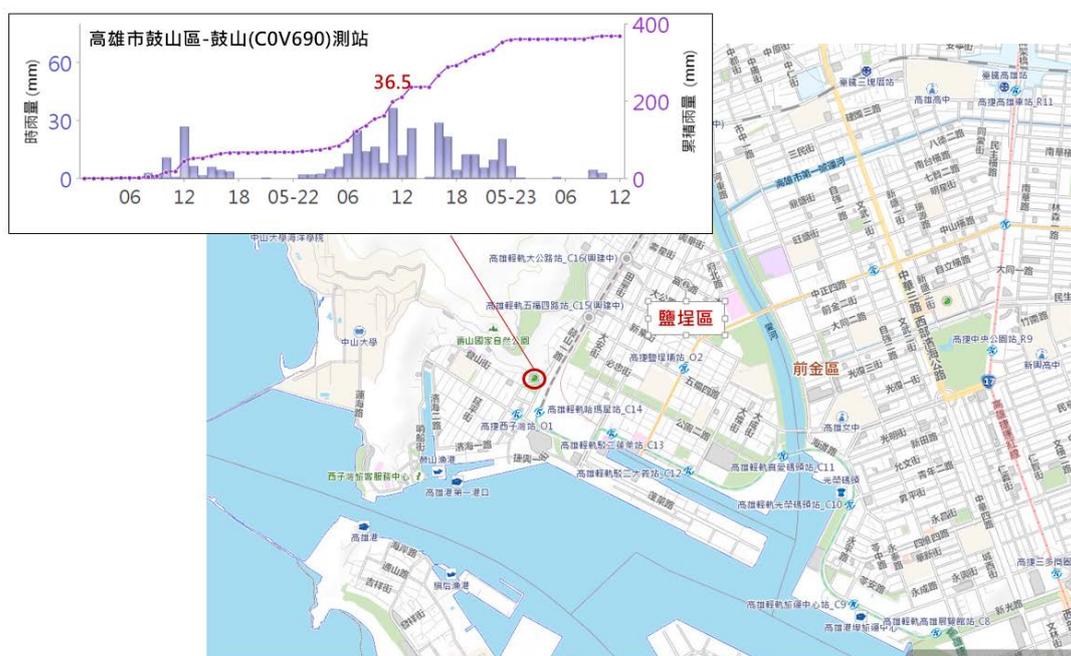
帶在 5 月 22 日上午 9 時起有多處發生災情，包含：興華街、富野路、瀨南街到大公路等街道都有積淹水情形。據鄰近鹽埕區的鼓山測站 (C0V690) 觀測資料顯示 (圖 1.14)，從 2020 年 5 月 21 日 0 時到 23 日 12 時，1 小時累積雨量 58.5 毫米，已超過淹水二級警戒(50 毫米)，接近淹水一級警戒 (60 毫米)；24 小時累積雨量 290 毫米，接近淹水二級警戒 (300 毫米)。

圖 1.14. 鼓山測站降雨主體圖(資料來源：氣象局；製圖：災防科技中心)

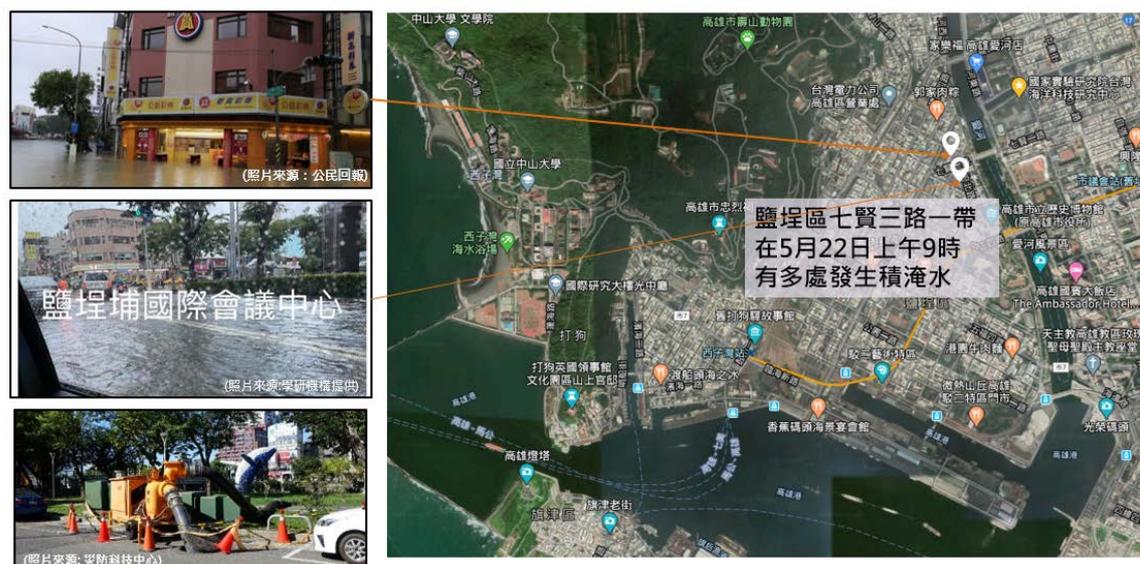
淹水災點位置與災時照片如圖 1.15 所示，由圖中可知七賢三路部分低窪路面已出現積水，最大積淹水達 30 公分，且水不斷淹進一

旁的騎樓與住家，部分機車和汽車浸泡於水中。七賢三路和華興街交叉口地勢較高，當時無淹水情形，而周圍地勢較低的彩券行，淹水情況較為嚴重。據彩卷行員工表示5月22日早上8點開門時就有發現積水狀況，隨著雨勢增強，淹水一度淹到小腿肚高（約30公分到50公分），積水甚至灌入彩券行內，店內櫥櫃仍留有水痕，直到下午才退水，估計退水需約3到4小時。此外，七賢三路及興華街之積淹水，研判致災成因為短延時強降雨造成雨水下水道宣排不及，且上午7時許適逢大潮，造成淹水災情。

圖 1.15. 鹽埕區現勘照片(照片來源：公民回報、學研機構、災防科技中心)

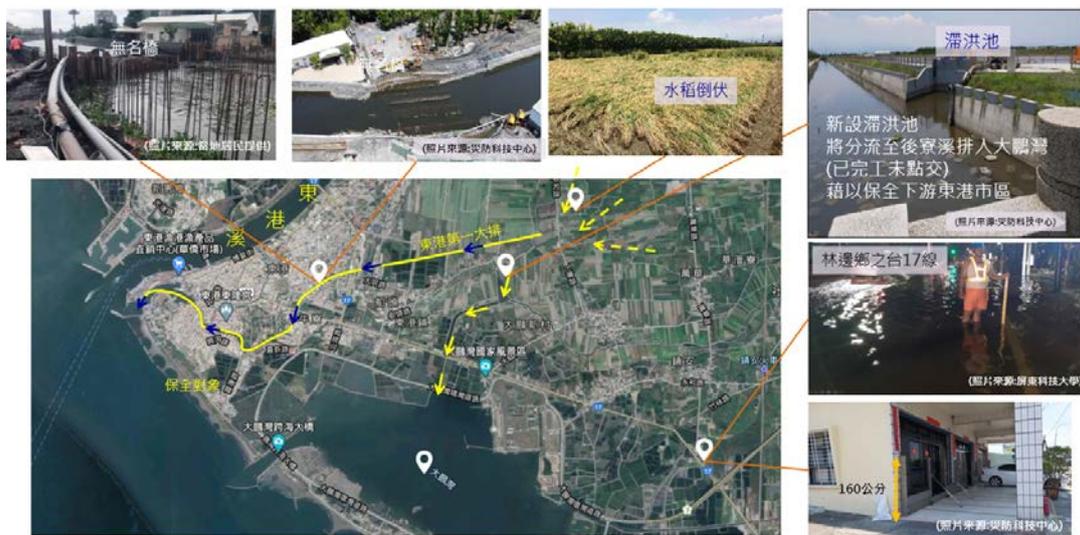
溪水倒灌，水患漫延東港鎮及鄰近的南州鄉，近東港第一排水上游約有 500 公頃一期稻作倒伏與嚴重的農損。

屏東縣林邊鄉之台 17 線（嚙仔口橋）為地層下陷較嚴重區域，常因豪雨造成道路與鄰近房屋積淹水。據學研機構通報淹水時間為 5 月 27 日 9 時，連接東港鎮與林邊鄉之台 17 線因淹水無法順利通行，當地多戶裝設有高達 160 公分高的防水閘門，以因應積淹水問題。東港鎮與林邊鄉現勘照片如圖 1.16 所示。

圖 1.16. 鹽埕區現勘照片(資料來源:當地居民、學研機構、災防科技中心)

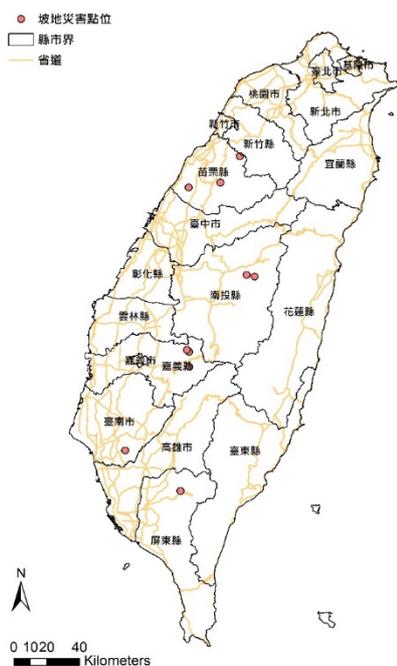
坡地災害點位，以道路邊坡崩塌、落石為主，分布在苗栗縣、嘉義縣、南投縣、臺南市及屏東縣（圖 1.17）。依據水保局調查資料[3]，這次以南投縣仁愛鄉發祥村發生崩塌較嚴重。豪雨導致投 89 線（力行產業道路）31K 附近，在 5 月 22 日凌晨發生邊坡崩塌，崩塌面積約 0.04 公頃，堆積體約 400 立方公尺，造成道路掩埋約 30 公尺阻礙通行，災害照片如圖 1.18 所示。

圖 1.17. 坡地災害分布圖(資料來源：部會署之坡地災情資訊；製

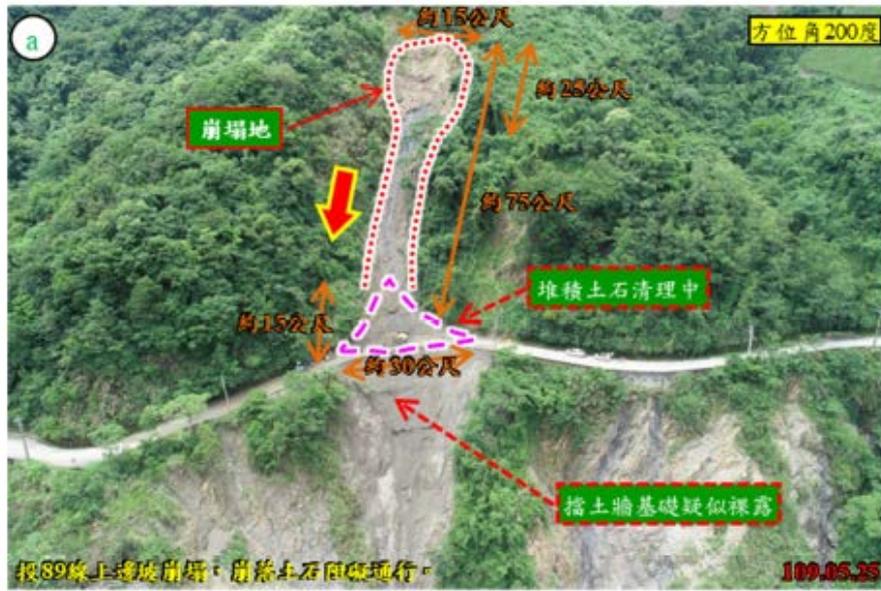
圖 1.18. 力行產業道路崩塌情形（資料來源:水保局）[3]

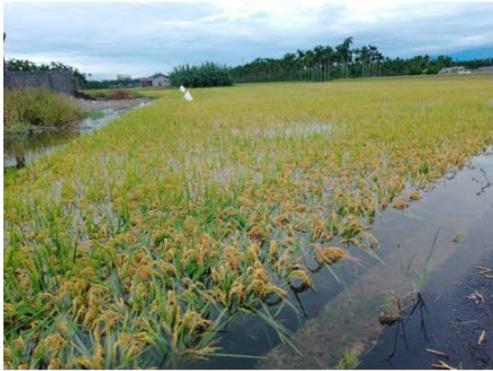
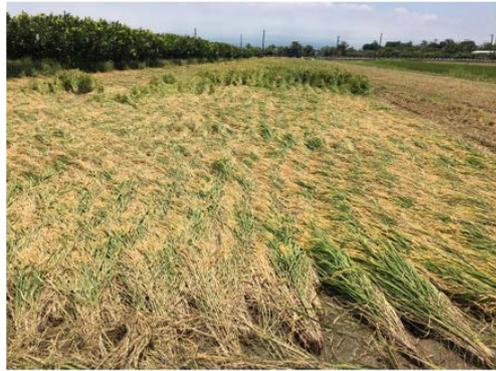
據屏東縣農業處表示，因正值水稻收穫期，因此豪雨對水稻的影響最大，尤其是東港的水稻田受損面積最大，達 200 公頃 [5]，屏東東港水稻受損照片如圖 1.20 所示。

(a)水稻遭淹沒

(b)水稻倒伏

圖 1.20. 屏東縣東港地區水稻受損情形(照片來源：(a)黃國榮[5]、(b)災防科技中心)

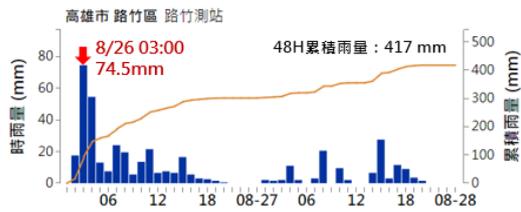
據觀測資料顯示：最大時雨量發生在高雄市路竹測站(C0V750)的 74.5 毫米，3 小時累積雨量達 146.5 毫米(圖 2.3)，其累積雨量皆達到水利署所定訂淹水一級警戒值。8 月 26 日至 8 月 27 日的累積降雨分布降如圖 2.4 所示，兩日的累積降雨以高雄市岡山測站(C0V660) 452.5 毫米最高，其次為高雄市路竹測站(C0V750) 417 毫米以及高雄市大社測站(C0V770) 404 毫米。整場降雨集中在雲林以南縣市，高雄市與臺南市降下豪雨等級(3 小時累積雨量達 100 毫米以上)。

圖 2.3. 路竹測站 8 月 26 日至 8 月 27 日之降雨時序圖(資料來源：氣象局、水利署；製圖：災防科技中心)

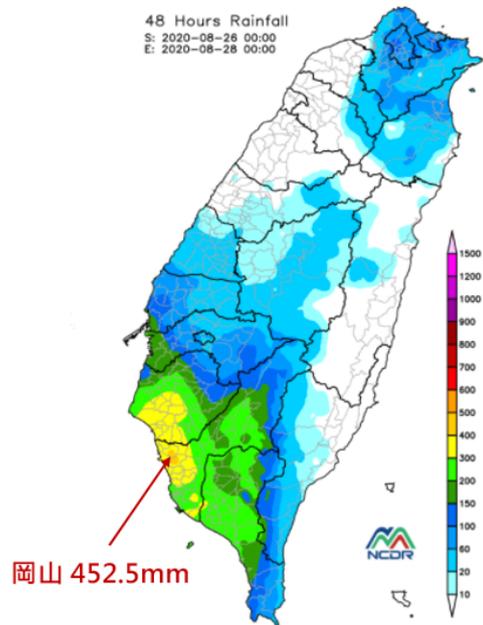
圖 2.4. 8 月 26 日 0 時至 28 日 0 時之積雨量(資料來源：氣象局；製圖：災防科技中心)

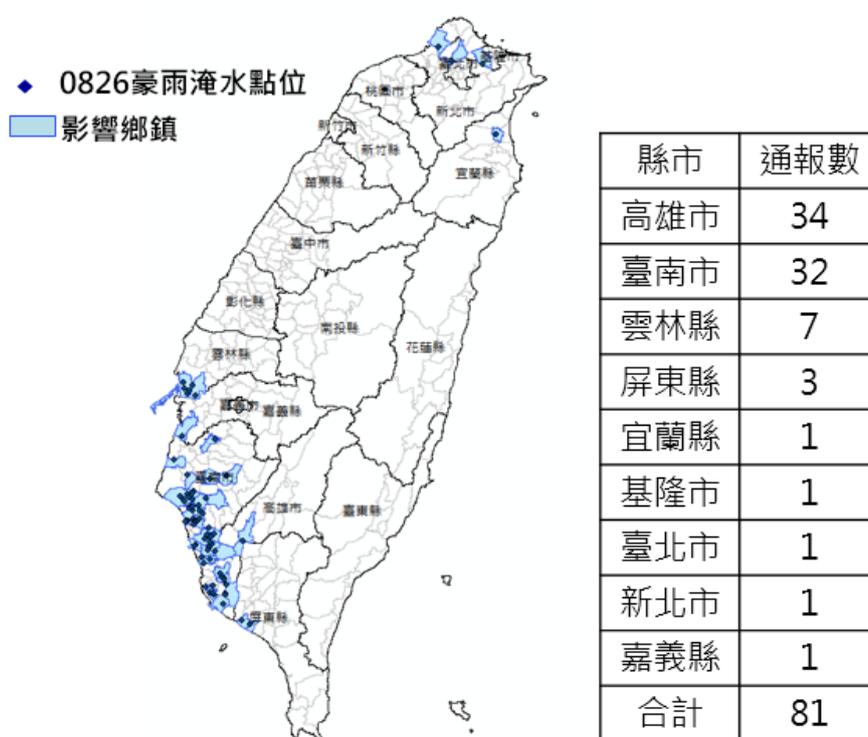
根據水利署淹水感測器和消防署 EMIC 通報，這次豪雨事件共造成 81 筆淹水災點（圖 2.5），分布在 9 縣市內，以高雄市 34 筆與臺南市 32 筆最多，其中又以高雄市岡山區及臺南市保安路二段臺鐵涵洞的淹水災情較為嚴重。

圖 2.5. 0826 豪雨事件淹水點位分布(資料來源：部會署之淹水災情資

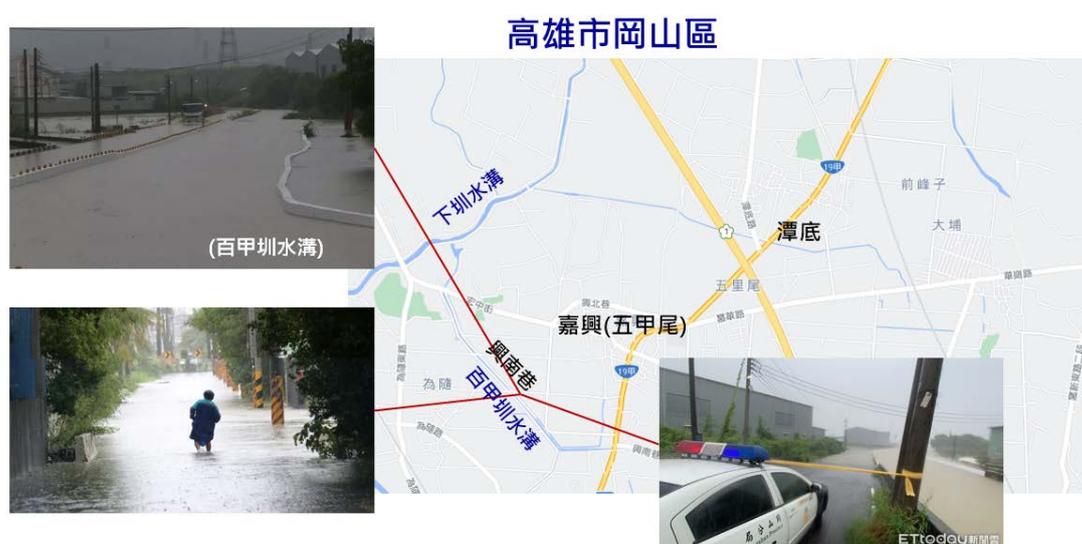
整 EMIC 資料，岡山地區在 8 月 26 日 7 時通報發生淹水，到當日 18 時確認退水，淹水延時約 10 小時。圖 2.6 為岡山區淹水位置，岡山區興南巷道路淹水，百甲圳排水高漲溢流，兩側道路遭洪水淹沒，大雨期間警方拉封鎖線禁止通行。

圖 2.6. 岡山區興南巷一帶淹水照片(資料來源：(左)聯合新聞網、(右)ETtoday)[6][7][8]

滯洪池，預計 2021 年 12 月完工，以改善當地淹水情況[9]。

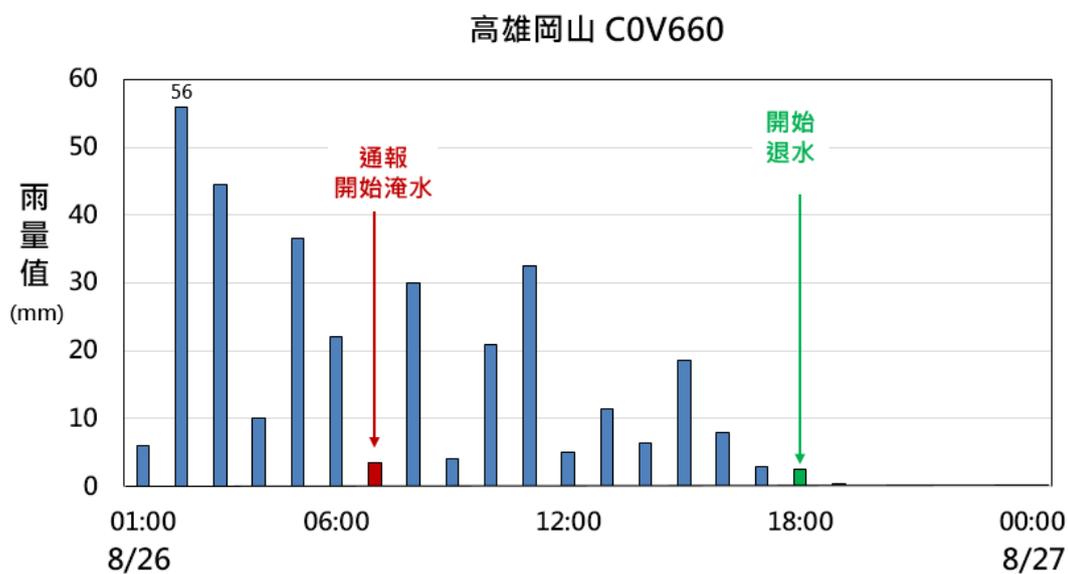
根據岡山測站 (C0V660) 記錄 (圖 2.7)，最大時雨量是 8 月 26 日 2 時的 56 毫米；3 小時累積雨量 110.5 毫米、6 小時累積 172.5 毫米和 24 小時累積雨量達 321.5 毫米，皆達到水利署的淹水一級警戒值。潭底地區的淹水感測器紀錄 (圖 2.8)，8 月 26 日 2 時測得約 10 公分水深高度，該區其最大深度約 20 至 30 公分不等。高雄市政府水利局曾於 2019 年 12 月公告：岡山五甲尾地區將開闢 60 萬噸容量之

圖 2.7. 岡山測站觀測紀錄(資料來源：氣象局；製圖：災防科技中心)

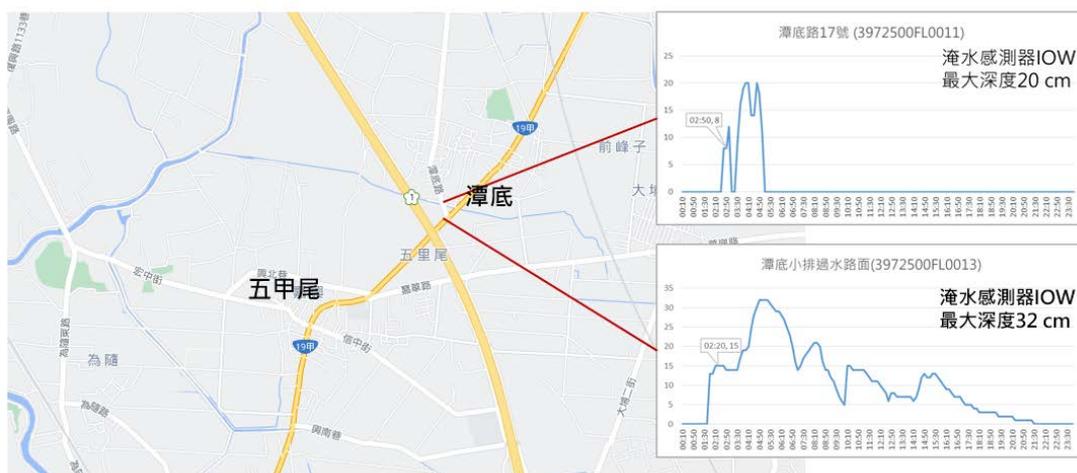
圖 2.8. 潭底地區淹水感測器紀錄(資料來源：水利署；製圖：災防科技中心)

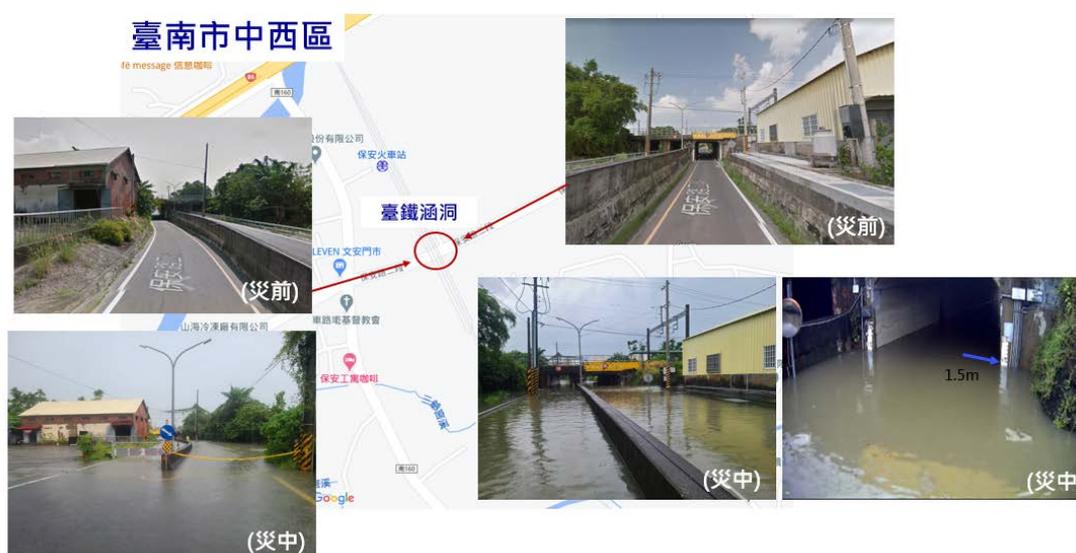
保安火車站附近保安路二段的鐵路涵洞地勢相對低窪，每逢豪雨皆會發生積、淹水情況，周邊已架設 CCTV 監看、淹水感測器測量水深和涵洞入口通行閘門等設施。這次淹水狀況如圖 2.9 所示，保安路二段往西路段，拉設禁止通行閘門，避免車輛通過涵洞。

圖 2.9. 保安路二段鐵路涵洞淹水情況(資料來源：災前照片：Google 街景；災中照片：水利署)

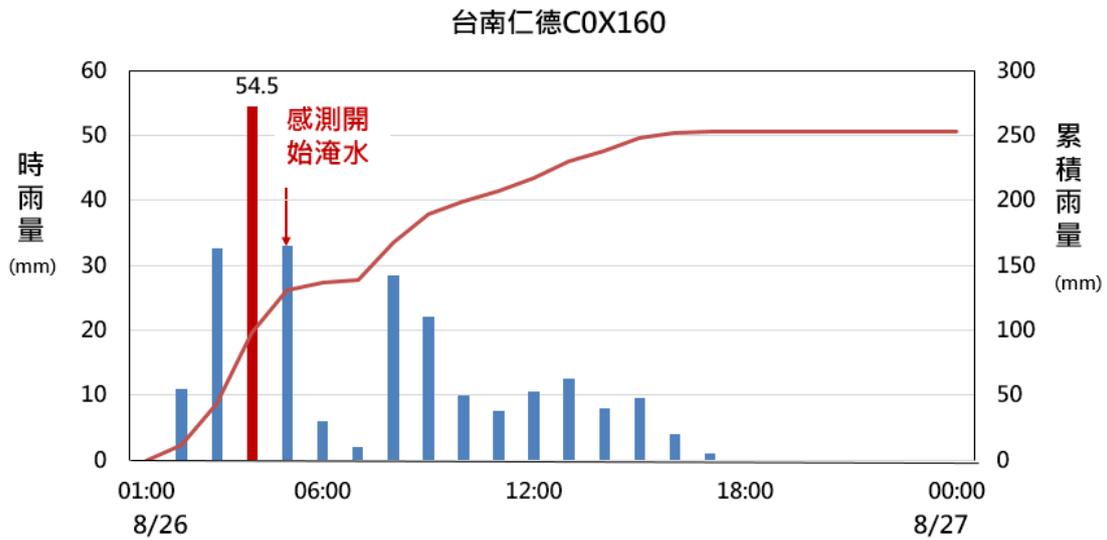
依據臺南仁德測站 (COX160) 紀錄 (圖 2.10)，8 月 26 日清晨 4 時測得時雨量 54.5 毫米，淹水感測器於當日 5 時感測到水位上升 (圖 2.11)，直至 20 時才退水完畢，淹水約 15 個小時，測得最大水深約為 1.9 公尺。

圖 2.10. 台南仁德雨量站觀測紀錄(資料來源：氣象局；製圖：災防科技中心)

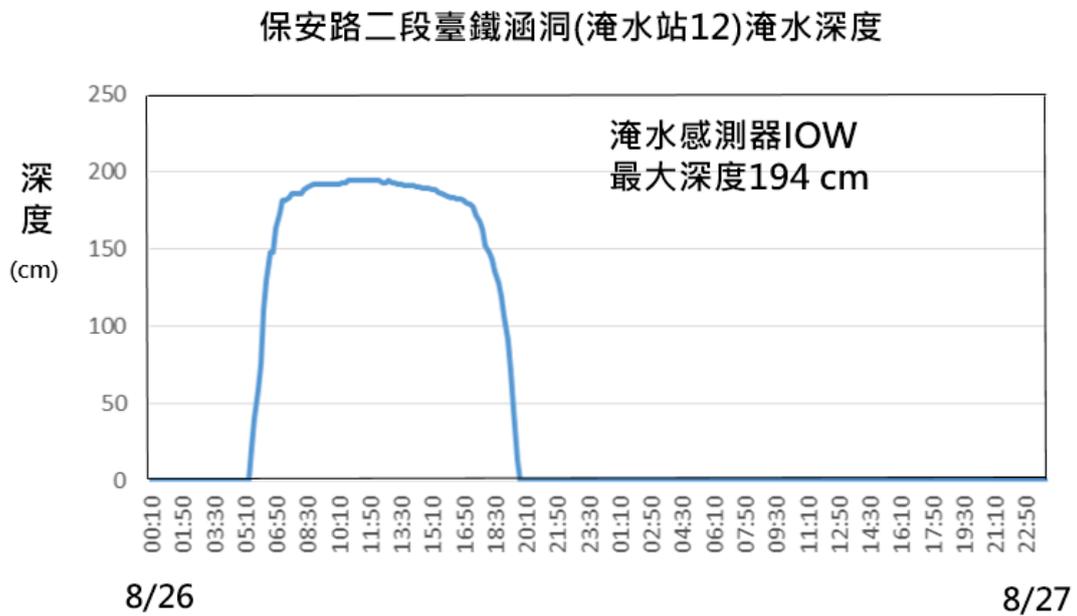
圖 2.11. 淹水感測器紀錄(資料來源：水利署；製圖：災防科技中心)

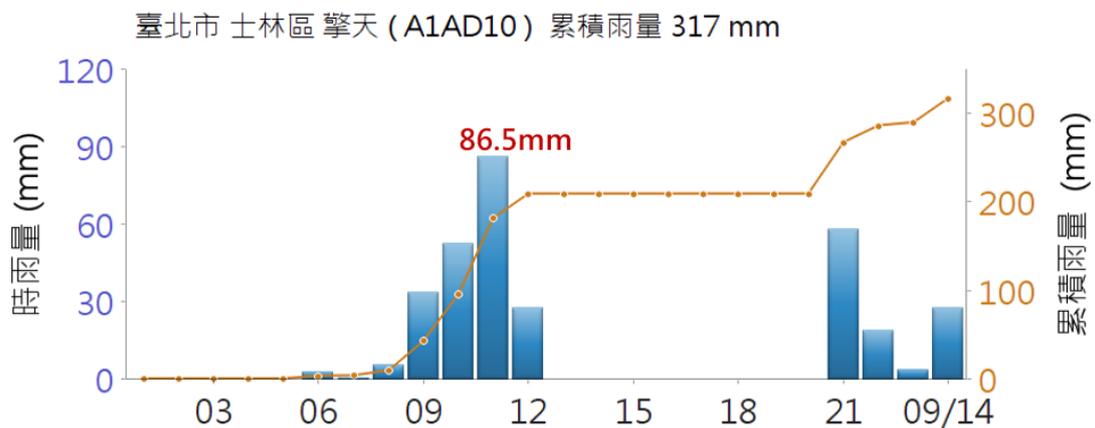
9月12日至9月13日，臺灣北部地區受到鋒面影響（圖3.1），在9月13日有較大降雨，降雨集中於北部沿海地區（圖3.2），最大日累積雨量發生在台北市士林區的擎天站（A1AD10）317毫米，主要降雨時段為9月13日上午8時至12時，以及晚間9時至12時之間（圖3.3），最大時雨量是上午11時的86.5毫米。

圖 3.3. 擎天測站於9月13日之降雨序列圖(資料來源：氣象局，製圖：災防科技中心)

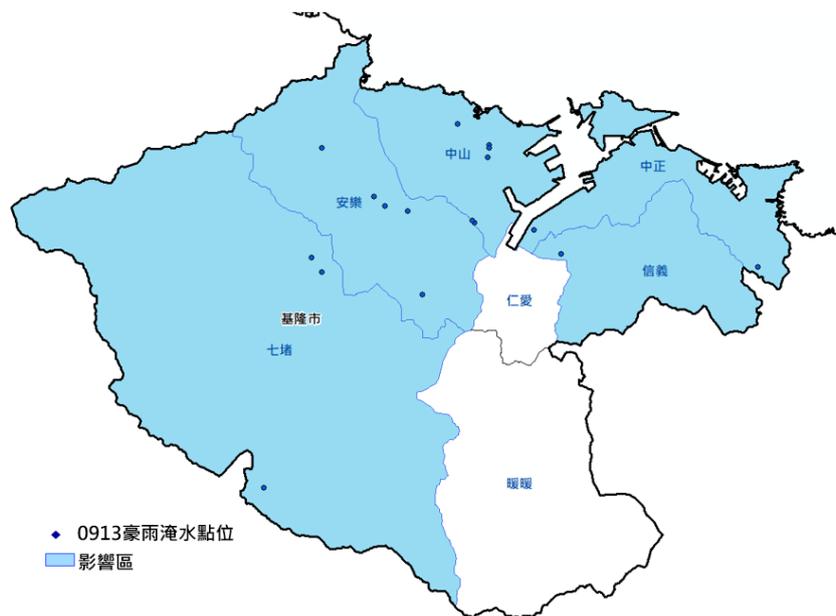
瞬間強降雨造成基隆傳出零星淹水災情，統計水利署與消防署的淹水通報資料，基隆市共有 19 筆淹水災點，以中山區 7 筆、安樂區 6 筆為多，分佈如圖 3.4 所示。

圖 3.4. 0913 豪雨之淹水災點分布圖(資料來源：部會署之淹水災情資訊；製圖：災防科技中心)

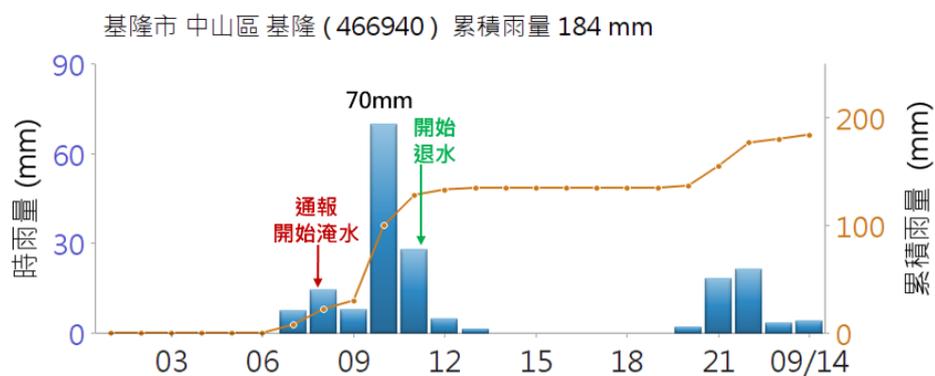
基隆市這次淹水較嚴重的地區是中山區文化路，根據 EMIC 紀錄中山區是在 8 月 13 日 8 時通報淹水、11 時開始退水，由基隆(466940)測站紀錄 (圖 3.5)，可知最大時雨量發生 13 日 10 時有 70 毫米，另外再由淹水感知器所測得的淹水深度 (圖 3.6)，最大約為 65 公分，約發生在 9 月 13 日上午 10 時左右，與上述降雨尖峰時間一致。文化

圖 3.5. 基隆測站觀測紀錄(資料來源：氣象局；製圖：災防科技中心)

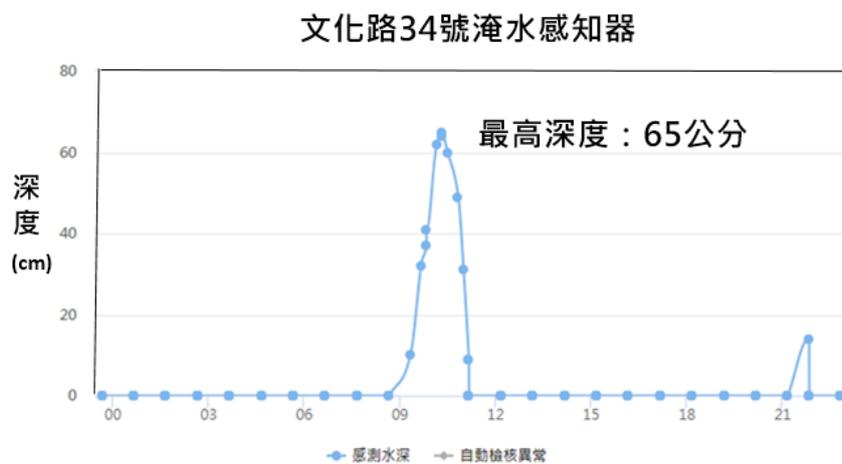
圖 3.6. 中山區文化路 34 號淹水感知器紀錄(資料來源：水利署；製圖：災防科技中心)

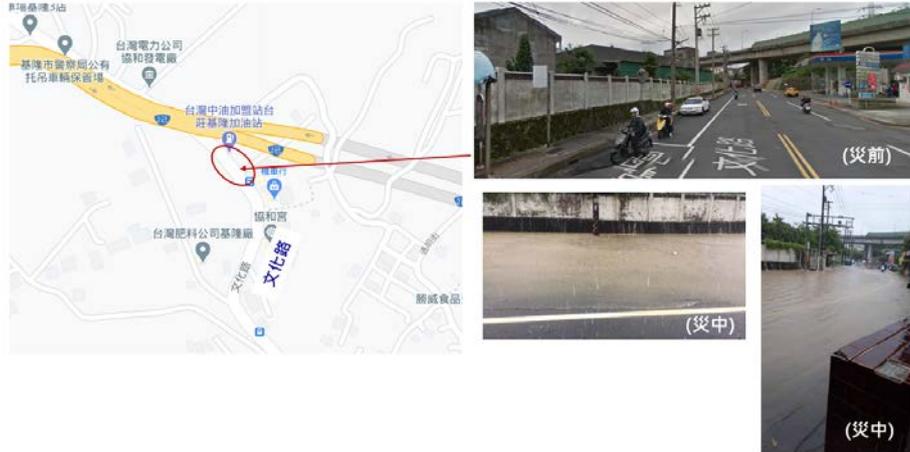
路 34 號當時淹水災情如圖 3.7 所示。

圖 3.7. 文化路 34 號淹水情況(資料來源：災前照片：Google 街景；
災中照片：水利署)

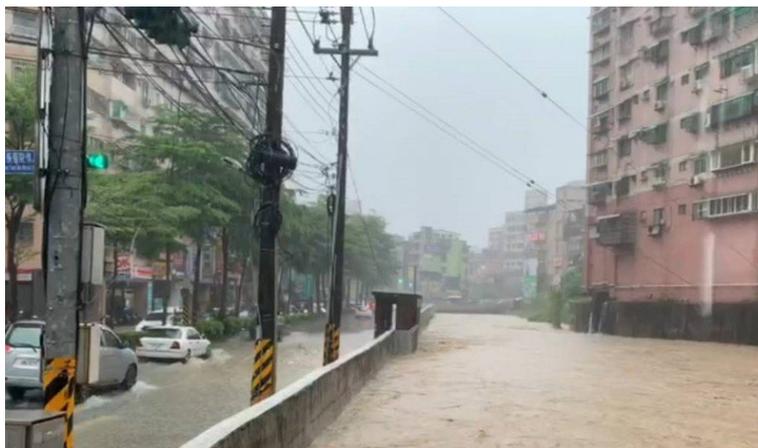
另外，基隆市大武崙溪一度暴漲至高於基金公路（圖 3.8），所幸該區段於 2017 年 0601 豪雨事件之後已增高河堤，基金公路雖因內水排出不及而暫時封路，但並未因溪水暴漲而造成大範圍的淹水災情。

圖 3.8.大武崙溪水位在 0913 豪雨上漲情況(資料來源：聯合新聞
網)[11]

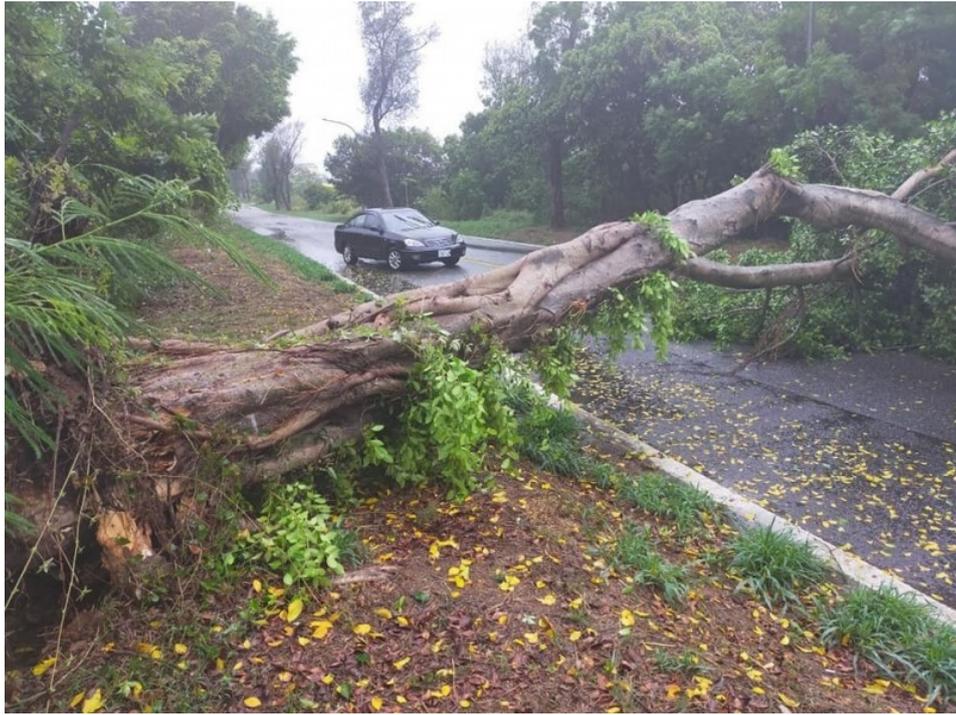
災情部分，據中央災害應變中心彙整截至 8 月 11 日，米克拉颱風共造成桃園市 1 人受傷、8 處積淹水、1,200 戶停電、5 座電信基地台受損。且有 72 件路樹倒塌、掉落物或基礎設施受損災情，分別發生在：金門縣 44 件、高雄市 12 件、澎湖縣 8 件、臺南市 7 件與雲林縣 1 件[13][14]，圖 6.3 是米克拉颱風影響期間金門路樹倒塌情況。

圖 6.3. 米克拉強風造成金門路樹倒塌(資料來源：金門林務局)[15]

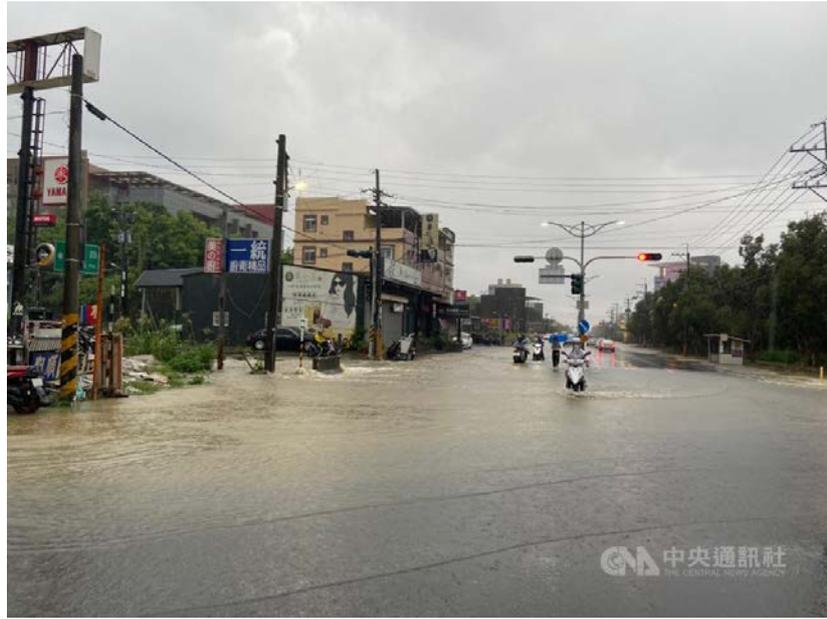
8月22日之累積雨量如圖7.2所示，巴威颱風影響期間，宜蘭、花蓮及西南部有較明顯降雨，最大日累積雨量為屏東縣春日鄉大漢山測站（COR440）測得的204毫米。另外，綜整中央災害應變中心資料，截至8月22日21時，巴威颱風造成花蓮市有1人失蹤，高雄市燕巢區樹德科大校門口一帶發生積淹水（圖7.3），全臺無重大災情傳出。

圖 7.3. 8 月 22 日下午樹德科技大學一帶積水狀況(資料來源：中央通
訊社)[16]

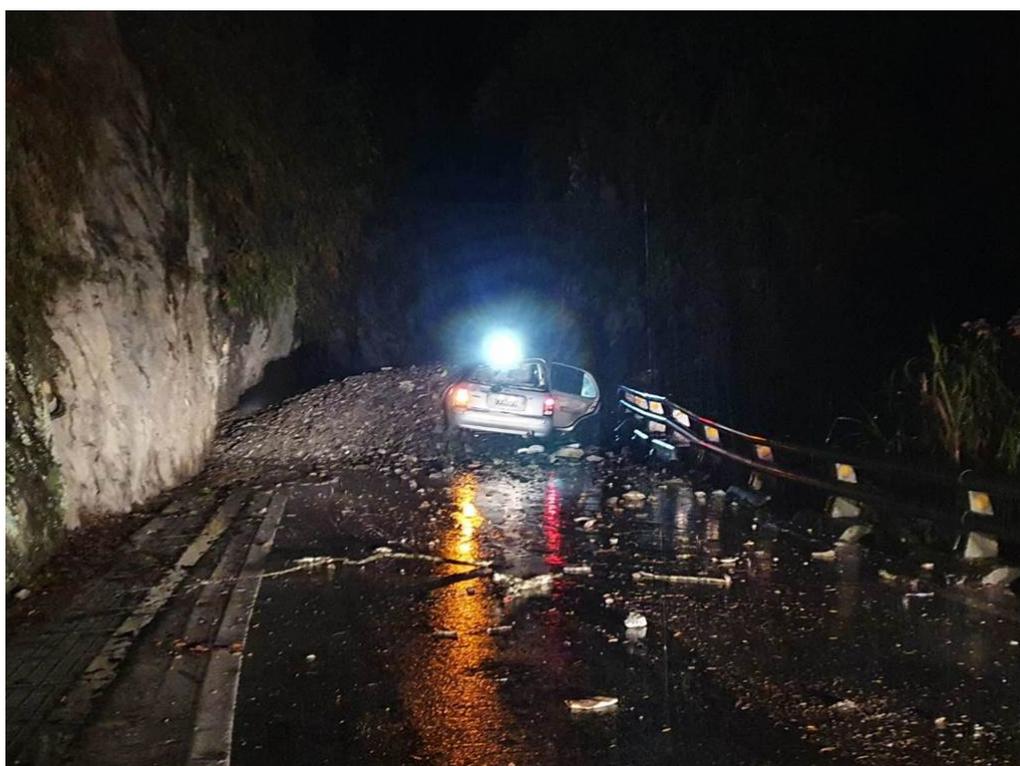
災情部分，據中央災害應變中心彙整截至 11 月 7 日，閃電颱風期間有 3 人受傷。其中，台東縣金峰鄉有 1 人遭掉落物打傷；海端鄉台 20 線 191.2K 處，發生落石砸中自小客車造成 2 人受傷（圖 8.4）。維生管線災情則有 11 處基地台受損。

圖 8.4 閃電颱風造成南橫公路發生落石災害(資料來源：民眾提供)[17]
