## 2019 年 11 月義大利威尼斯洪災事件探討

蔡佳穎<sup>1</sup>、朱崇銳<sup>1</sup>、傅鑣漩<sup>1</sup>、林冠伶<sup>2</sup>、張志新<sup>1</sup>

<sup>1</sup> 國家災害防救科技中心 坡地與洪旱組

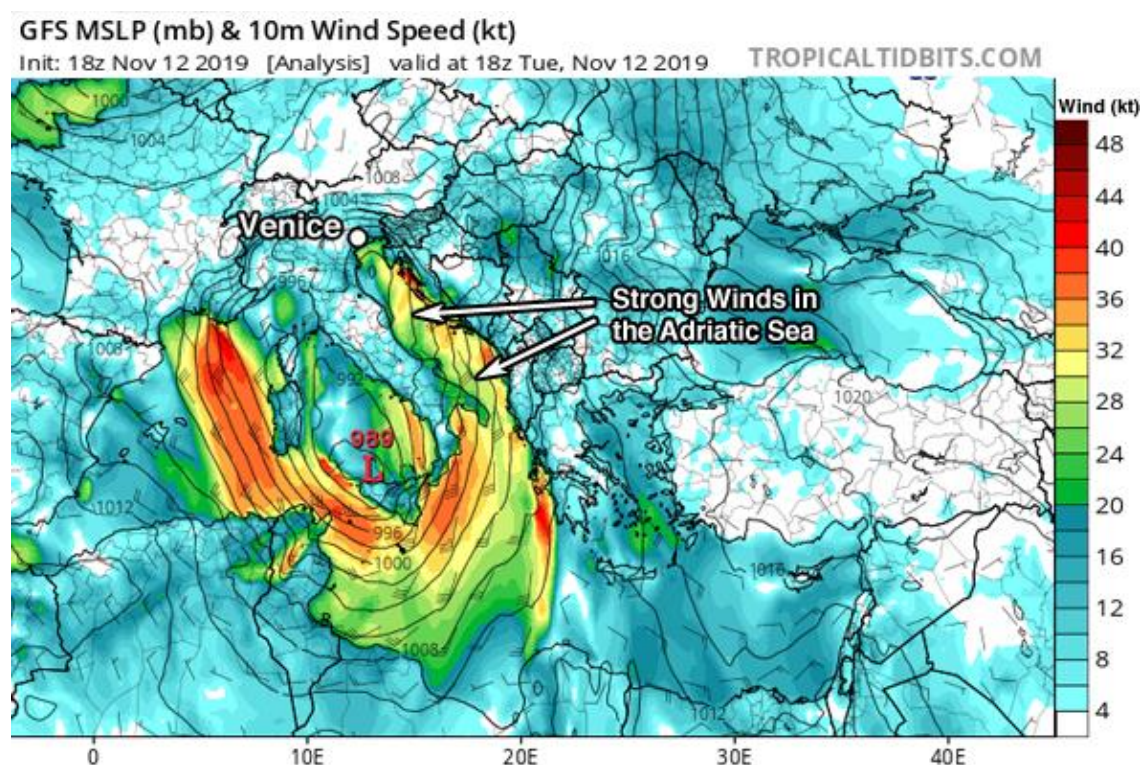
圖 4 2019 年 11 月 12 日(UTC) GFS 模型及 10 公尺風速分析。(資料來源：Trophic Tidbit)

來自義大利西南沿海有異常強烈的地中海颶風<sup>1</sup>(中心壓力為 989mb 的低壓系統)，其圍繞低氣壓的逆時針氣流，造成亞得里亞海周圍的氣流呈逆時針流動，並帶來了超過 30 節(55.56 公里/小時)的強風，如圖 4 中黃色區域。其極為強勁的風勢，與來自北非，一路經過地中海、義大利半島東側的亞得里亞海的東南風，從義大利南方往北吹拂，幾乎平行於亞得里亞海的軸線，共同吹往位於西北的威尼斯潟

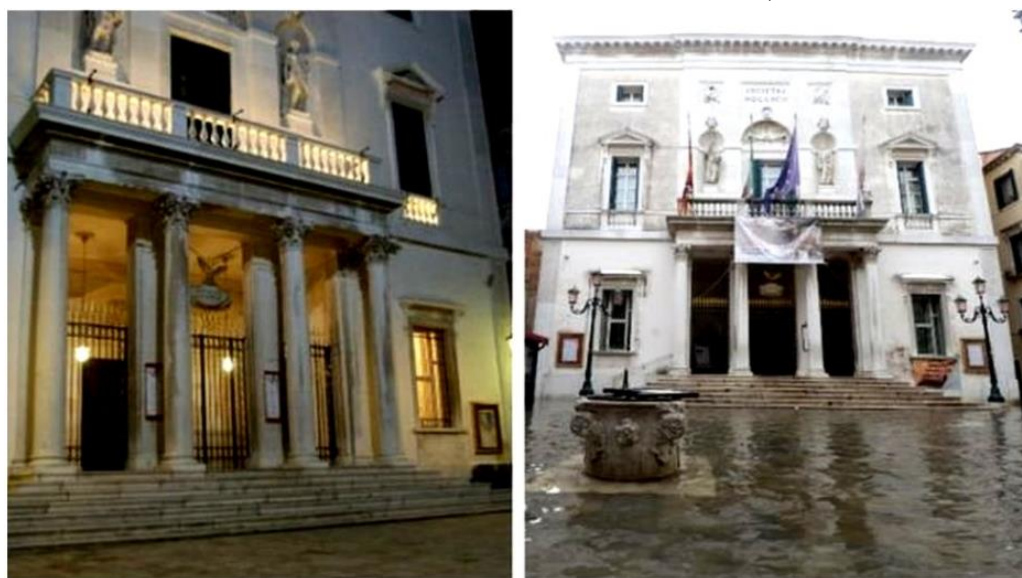
圖 14 鳳凰劇院淹水前後照片比對。(圖片來源：路透社)

威尼斯名列「世界文化遺產」的歷史古城，在 11 月 12 日的大潮中，水患已造成許多熱門景點與歷史古蹟嚴重淹水。圖 13 為位於威尼斯城中最低窪處-聖馬可廣場(St Mark's Square)一帶(地勢僅 64 公分)，影響較為嚴重；圖 14 為世界著名的歌劇院-鳳凰劇院淹水受災情形。

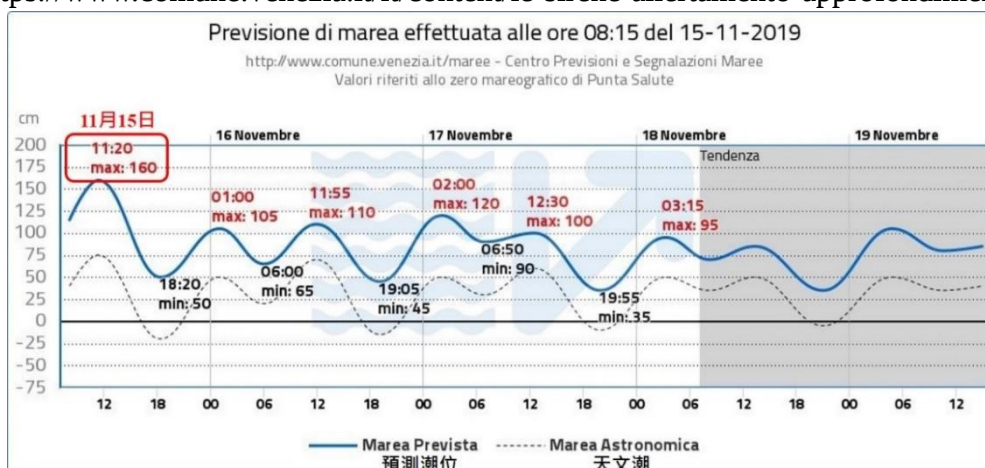
圖 17 義大利威尼斯政府預報 11 月 15 日潮汐水位為 1.6 公尺。(資料來源：  
<https://www.comune.venezia.it/>)

以圖 17 及圖 18 為例，本次淹水事件中，威尼斯政府潮汐預報中心預測 11 月 15 日 11 時 20 分以及 11 月 17 日 12 時 30 分，潮位將升

高達 1.6 公尺時，威尼斯政府發布 acqua alta 紅色警告代碼及四次漸強警報聲，向居民提出警告。

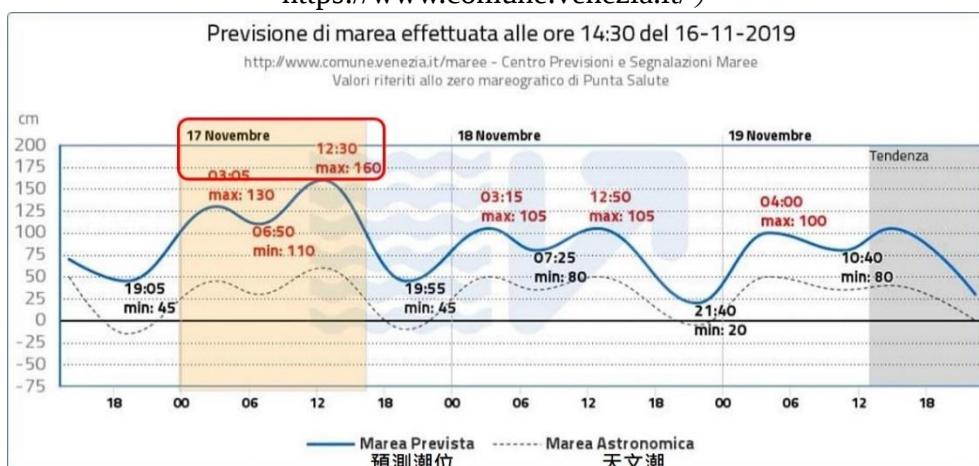
圖 18 義大利威尼斯政府預報 11 月 17 日潮汐水位為 1.6 公尺。(資料來源：  
<https://www.comune.venezia.it/>)

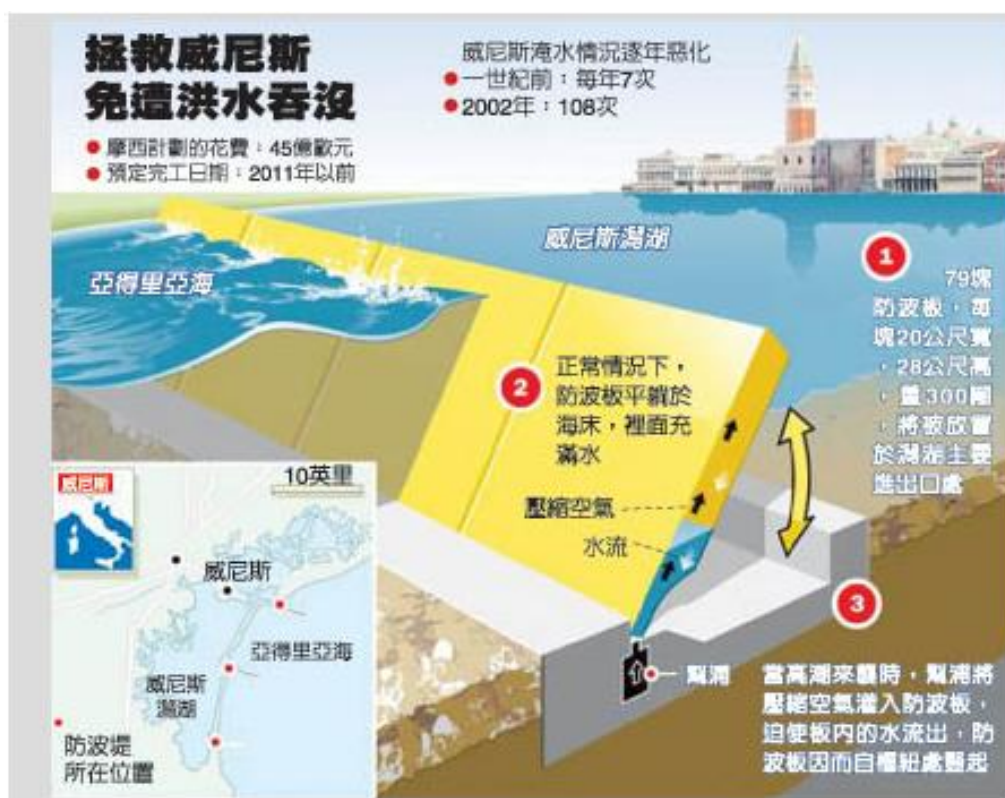
圖 19 摩西計畫屏障細部圖

摩西計畫，如圖 19，計畫主體是在威尼斯潟湖外圍一長串狹長島嶼的三個出海口處，建造巨大的自動水閘門，平時閘門灌滿海水，平躺在海床上，當水位上升超過 100 公分時就會啟動活動式閘門的時候就打入空氣，讓閘門浮出水面，阻擋大浪進入威尼斯。當潮水退去不再構成威脅時，閘門再次回到底部。
