哥倫比亞薩爾加(Salgar)洪災事件探討

國家災害防救科技中心坡地與洪旱組

摘要

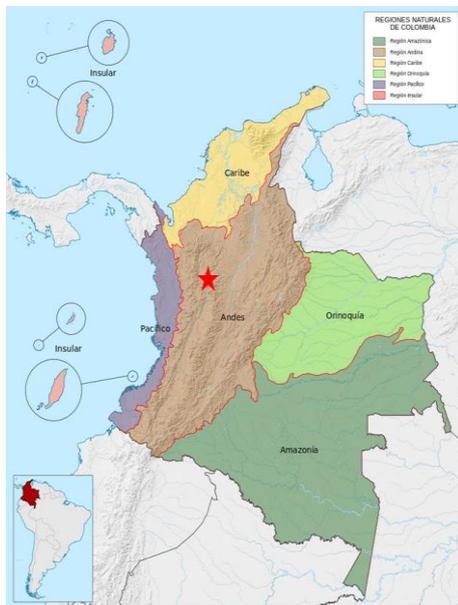
圖 2 哥倫比亞氣候分區(資料來源:IDEAM)

降雨季節因不同地域而有所區別；麥德林(Medellin)(圖 2 星號處)為安迪奎亞省的省會，位於此次災害發生地點薩爾加東北方約 54 公

里處，兩地同屬西部安地斯區；該區在降雨特性上，主要乾季降雨量約占年雨量 20%、次乾季雨量約占年雨量 16%，兩者合計約僅占全年度雨量 36%，其餘六個月的溼季合計占總年雨量的 64%；一年之中，月平均雨量以一月份約 50 毫米最少，十月份平均累積約 215 毫米，為全年度雨量最多之月份；其五月份屬濕季降雨型態，月平均雨量大致約為 180 毫米，占整年度降雨量的 11%(圖 3 所示)。

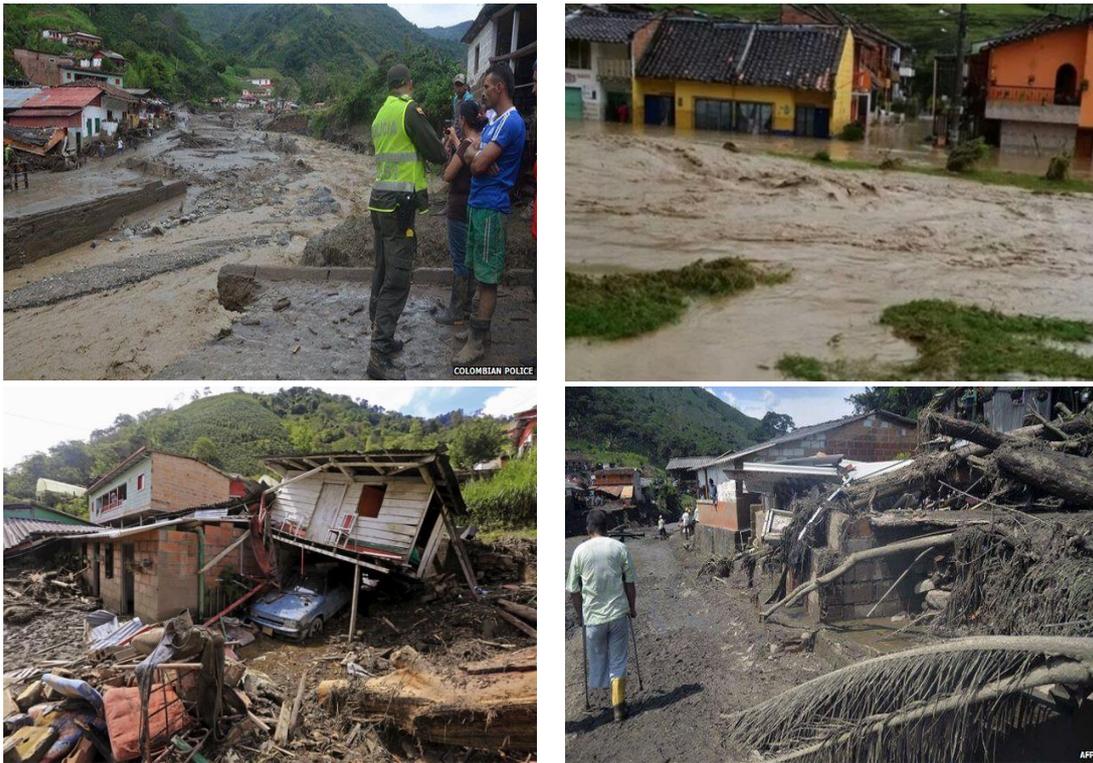
圖 4 薩爾加災區災後景象

當地時間 5 月 18 日清晨 3 點，因連日降雨，山洪暴發使得哥倫比亞西北部安迪奎亞省(Antioquia)的 La Libordiana 山區發生多處崩塌與土石流，滾滾泥砂沿著水系傾瀉而下，形成湍急洪水，重創位於下游的山城薩爾加市(Salgar)。薩爾加市長 Olga Eugenia Osorio 災後接受媒體訪問時說，薩爾加市所轄四個城鎮之一的聖瑪格麗塔(Santa Margarita)，受到最嚴重的衝擊(圖 4 所示)，「聖瑪格麗塔幾乎已從地圖上消失」。(資料來源:Colombia Reports)

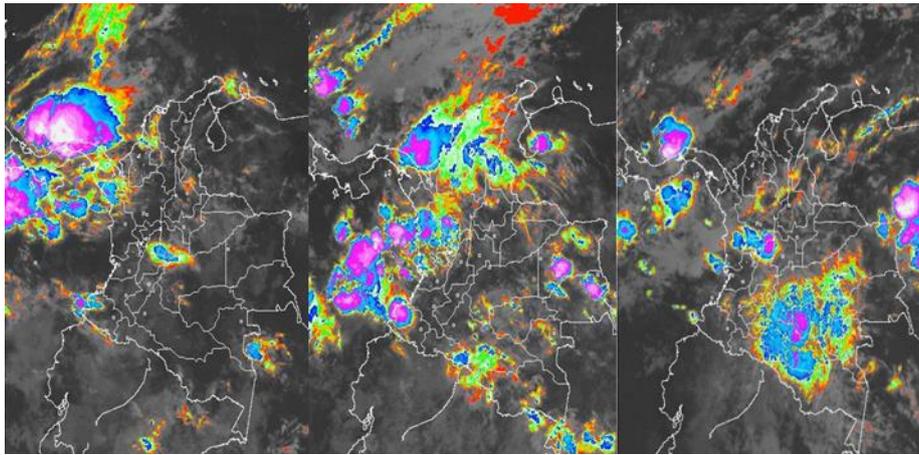
圖 5 5/16 至 5/18(由左至右)雷達回波圖(資料來源:IDEAM)

依據哥倫比亞水文、氣象與環境研究院(Instituto de Hidrología, Meteorología y Estudios Ambientales de Colombia, IDEAM)所發布的資料顯示，災害發生前三日(5月16日至5月18日)，東北部安迪奎亞省有一道雲系通過，影響時間主要應介於17日至18日間(圖5所示)。

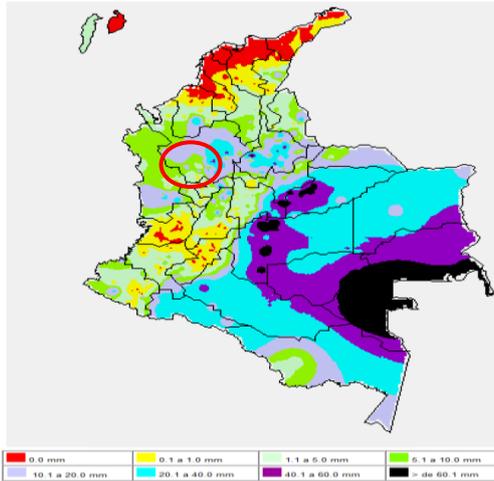
圖 6 5/17 上午 7 時至 5/18 上午 7 時累積雨量圖(資料來源:IDEAM)

5月17日至5月18日的日降雨分布，事發當地(圖6紅圈處所示)之累積降雨量大約介於5至20毫米間；推估事件發生前20小時，洪災發生區域降雨量推估最多應未超過20毫米。

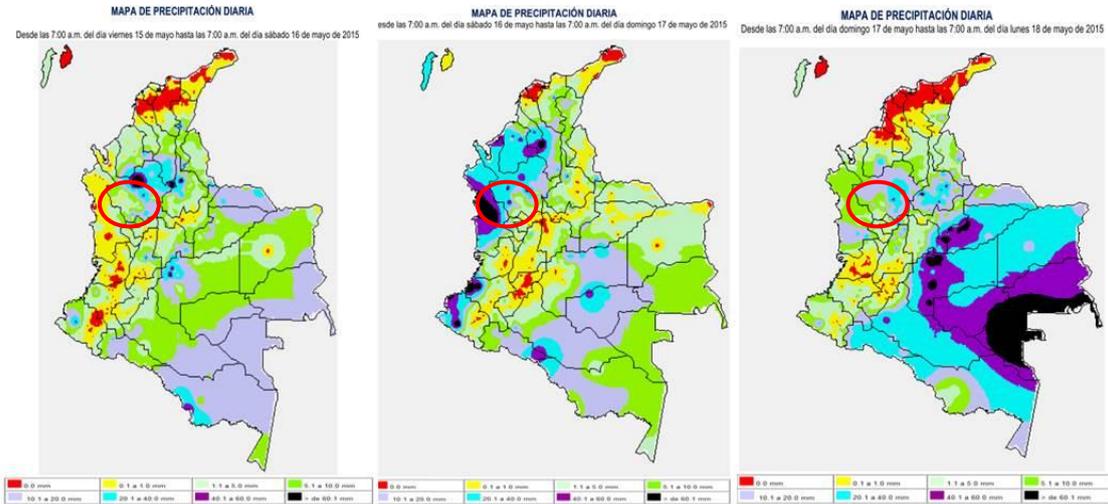
圖 7 5/15 上午 7 時至 5/18 上午 7 時(由左至右)日累積雨量圖
(資料來源:IDEAM)

進一步檢視事件發生前72小時，也就是15日至18日的日降雨量圖(圖7所示)，16日至17日的日降雨量，事發地點局部地區觀測到約60毫米，其餘兩日的累積值大致皆不超過20毫米；故單就日雨量而言，事發前夕應未有特別顯著的長延時強降雨產生。

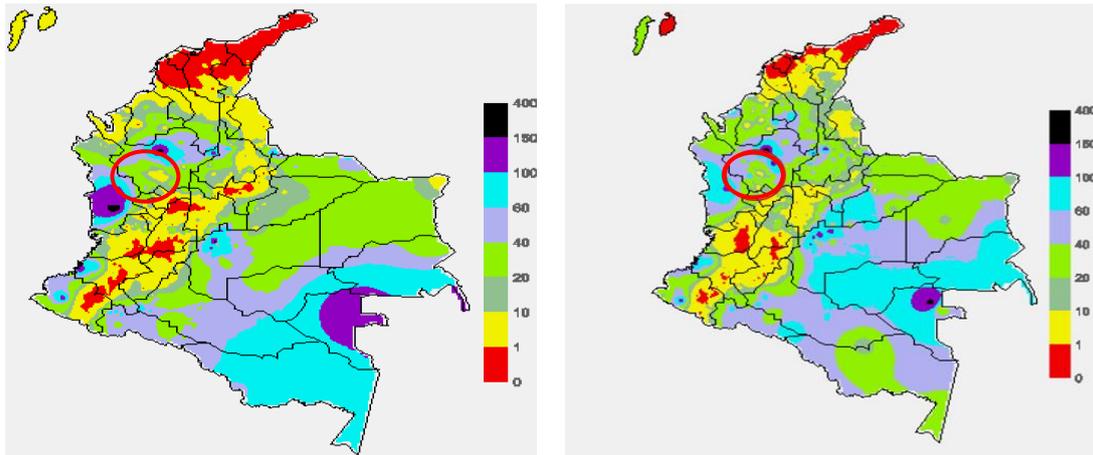
圖 8 5/13-5/16(左)與 5/16-5/18(右)間 72 小時累積雨量圖
(資料來源:IDEAM)

由三日累積雨量圖(圖 8 所示)當中,可清楚了解事發區域(紅圈處)三日累積雨量最多皆未超過 100 毫米。由於當地位處山處,無法有更細緻之雨量分析;由 5 月 13 日至 5 月 18 日一週的降雨估計應在 200 毫米以內,約為 5 月的平均降雨量,對於當地而言,即造成嚴重的山洪暴發,導致 La Libordiana 河沿岸聚落遭受災害衝擊。

由哥國氣象單位所發布之相關資料，可了解受災區域災前一周的累積雨量約為 200 毫米，已超過其五月之月平均雨量 180 毫米。

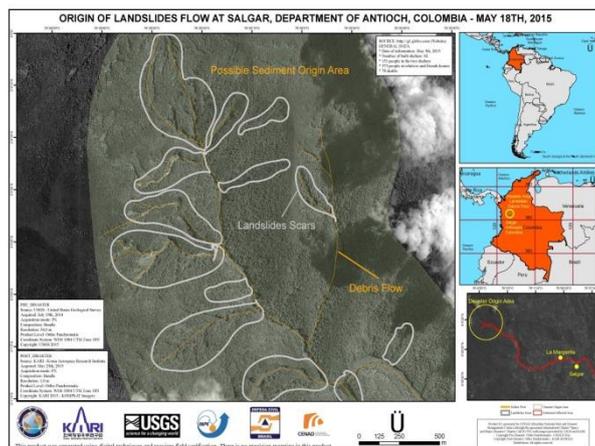
圖 9 洪災之土石可能源頭(資料來源:USGS)

此次災害為上游山洪暴發，導致沿岸聚落河岸侵蝕、建物陷落、洪水溢淹等慘重災情。美國地質調查所(U.S. Geological Survey, USGS)經衛星影像判釋資料(圖 9 所示)，圈繪了受災區域上游山區約十一個大小不一的崩塌地與土石流溪流。

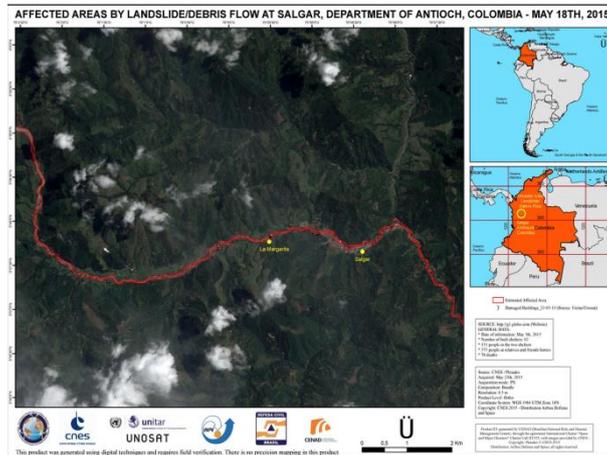
圖 10 土石流受影響聚落位置(資料來源:International Charter)

由 International Charter 官網之遙測影像顯示(圖 10 所示), 下游沿岸聚落與上游崩塌及土石流發生地相距約 10 公里之遙, 成為此次山洪暴發主要受災區域。

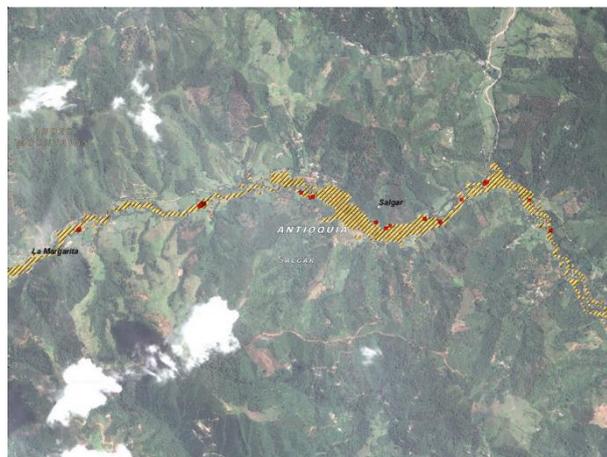
圖 11 主要受災聚落分布(資料來源:International Charter)

主要受災聚落分布上(圖 11 所示), 由圖中可知, 黃色斜線部分為土砂影響區域, 而紅點即為受災聚落, 皆呈沿溪流兩岸分布之型態。

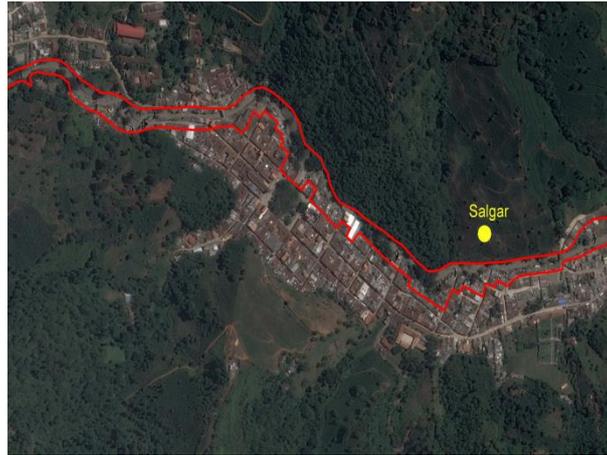
圖 12 受影響住宅分布(資料來源:International Charter)

如將影像尺度拉近(圖 12 所示)，在受災住宅分布上，主要集中於溪流沿途經過之兩岸民宅；從受災區域災害前後的衛星影像顯示，該區域之地貌有顯著改變(圖 13 所示)，不但摧毀跨河橋樑(圖 13 紅框線處)，沿岸建物更是受創嚴重(圖 13 黃框線處)。

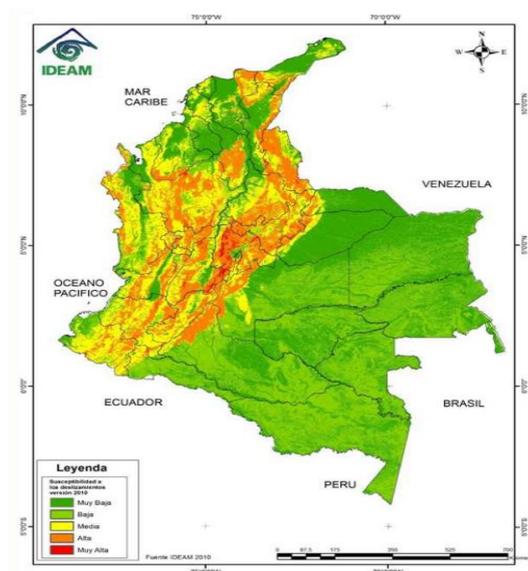
圖 14 哥倫比亞坡度分析圖(資料來源:IDEAM)

坡度分析上(圖 14 所示)，災害地區位於安地斯山脈區，故其坡度相對而言較為陡峭；由哥國 IDEAM 所提供之坡地災害潛勢分析可知，此區位於哥倫比亞坡地災害潛勢區域(圖 15 紅圈處)，因此就致災因素上，屬有坡地災害風險之山區。分析受災區域的等高線圖(圖 16 所示)，災區高程主要介於 1200 至 1400 公尺間，聚落沿河谷谷地分布，易受洪災衝擊。綜上所述，在坡度陡峭、屬坡地災害潛勢區域，加上聚落沿河谷而居，土瓦磚房建物密集，且當地位處偏鄉，災後當地聯外交通、橋梁受到嚴重破壞，無法對外溝通，甚至飽受缺水、缺電、缺乏燃油之苦。

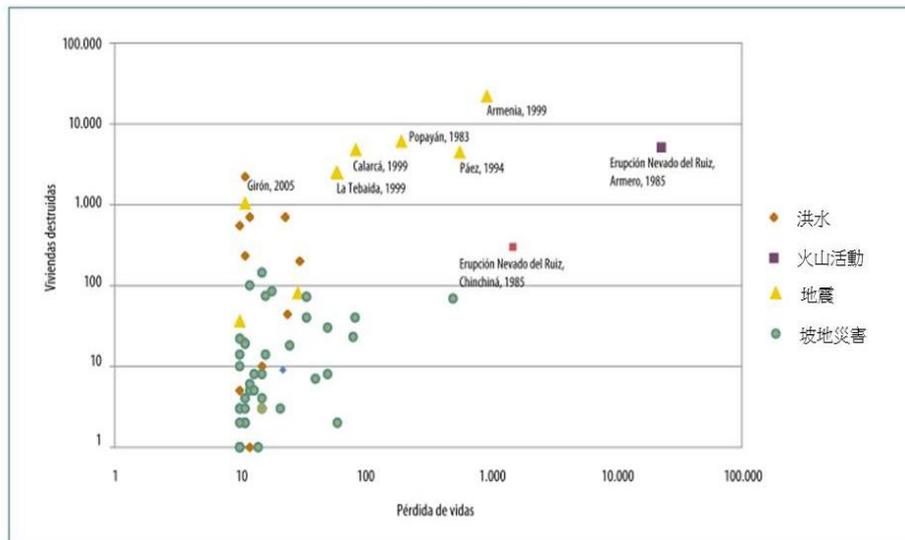
圖 20 哥倫比亞 1970-2011 重大天然災害統計

哥倫比亞因天然環境因素影響，使該國易受天然災害侵襲；哥國主要的天然災害大致有：洪水、坡地災害、森林大火、霜害、颶風與地震(World Bank, 2012)。圖 20 為世界銀行所統計之哥國近 40 年(1970-2011)間重大天然災害統計資料，圖中縱坐標為房屋損失數、橫坐標則是人員傷亡數，由圖中我們可知影響程度最為嚴重的天然災害，主要以地震與火山活動為主，當中以 1985 年 11 月 13 日哥國中部魯伊斯火山爆發，逾近 3 萬人喪亡最為嚴重。此次洪災事件可說是哥倫比亞近年來受災規模最為慘重之天然災害。
