## 序言

# 2015 年國際災情概述

# 4 月 尼泊爾 M7.8 地震

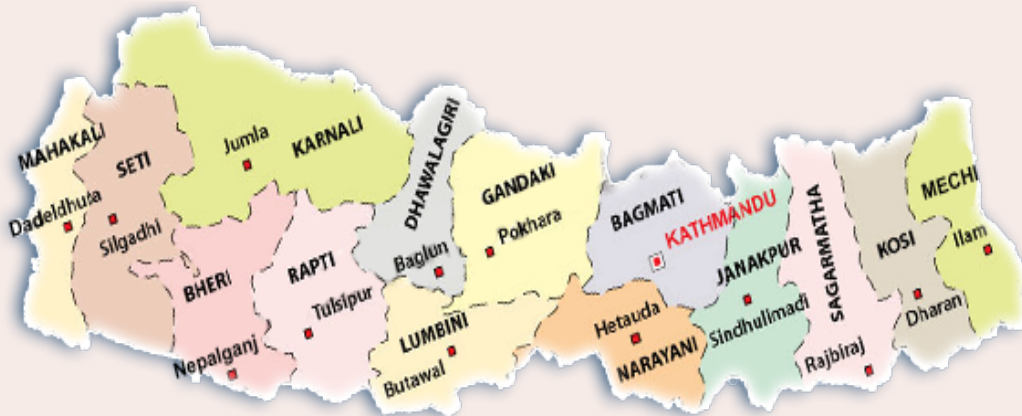
圖 7. 尼泊爾行政分區圖紅字為首都加德滿都 (Kathmandu)(尼泊爾政府網站)

尼泊爾北邊與中國西藏自治區相接，西、南、東三面則與印度為鄰。尼泊爾版圖呈長方形，東西寬約 850 公里，南北寬約 200 公里，國土面積約有 147,181 平方公里。尼泊爾的行政區劃分為 14 的專區 (zone)(圖 7)，專區又可再分為 75 個縣 (district)。根據 2015 年的人口統計資料，尼泊爾總人口數約 2,881 萬人，有 58% 的人口是屬於勞動年齡，全國務農人口占 80%，相較於北部受限於喜馬拉雅山脈，與中國經濟交流上交通極為不便，南部屬平原地形，交通設施發達，與印度經濟交流密切。尼泊爾位於喜馬拉雅山脈南麓

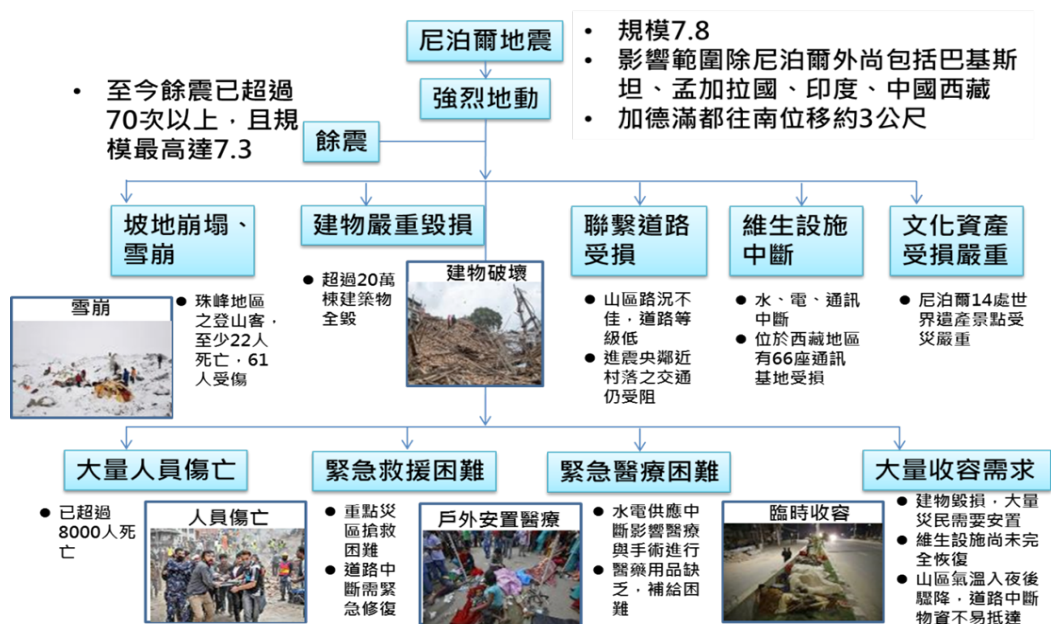
圖 11. 尼泊爾地震災情綜整

尼泊爾地震震央鄰近區域之人口並不特別密集，但距震央約 80 公里的首都加德滿都，卻傳出大量人員傷亡災情，除了山崩掩埋山地聚落導致人員傷亡外，加德滿都大量建築破壞為造成大量人員傷亡之主因。

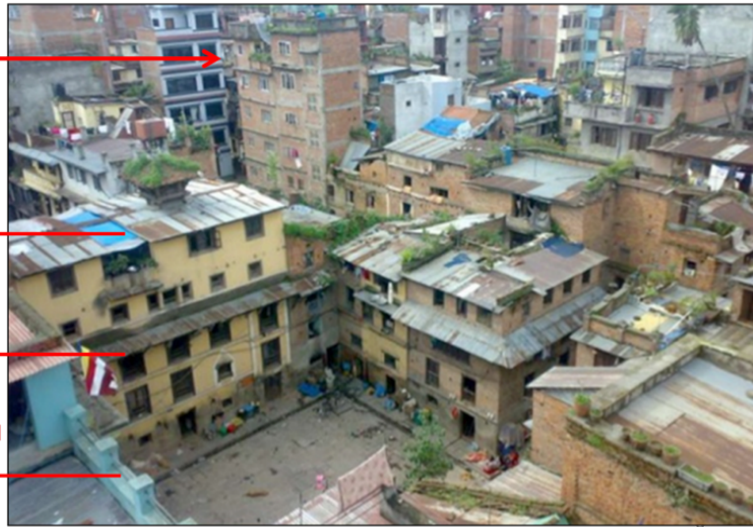
圖 12. 加德滿都仍有大量「房舍疊加（老摺少）」結構型態之建物

往上加蓋「磚造」  
或「加強磚造」

1~3F 多為「磚造」

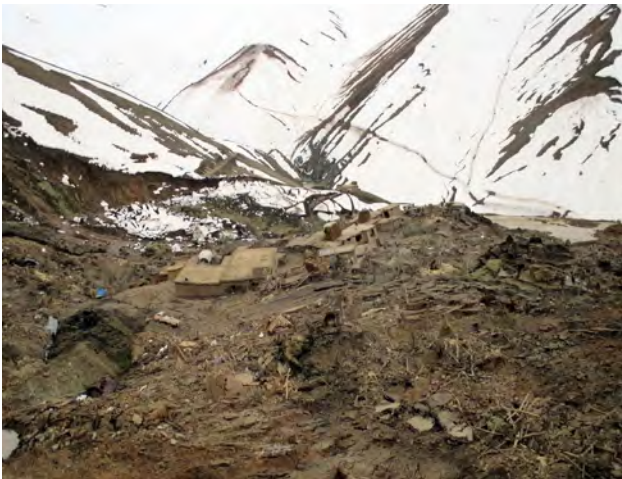
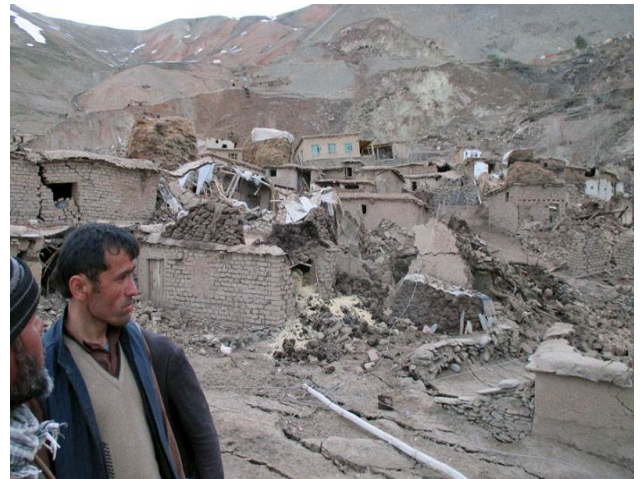
圖 20. Jerow-Bala 村崩塌災情 ( IOM · OIM)

2015 年 4 月 23 日凌晨 (當地時間約 00:30) 在阿富汗東北部巴達赫尚省內的 Khwahan 區，距離首都約 200 公里的 Jerow-Bala 村發生了山崩事件，Jerow-Bala 村遭到相當嚴重的破壞 (圖 20)，共造成了 52 人死亡，包含 25 個女性、22 個小孩以及 5 個男性死亡，共 97 間房舍被掩埋，在 4 月 26 又發生了第二次山崩導致 120 個家庭流離失所，但沒有傷亡傳出 (The New York Time, BBC, TOLO News)。Khwahan 區長 Ghufuran Zaki 表示：一些村民於山崩前就注意到坡地上方出現了一些裂縫，因而於前一晚就提前撤離，死亡的多是認為山崩不會發生，所以留在家裡的居民，若村民沒有自主性的進行預防性疏散，傷亡勢必會更為嚴重 (Pajhwork Afghan News, UPI)。

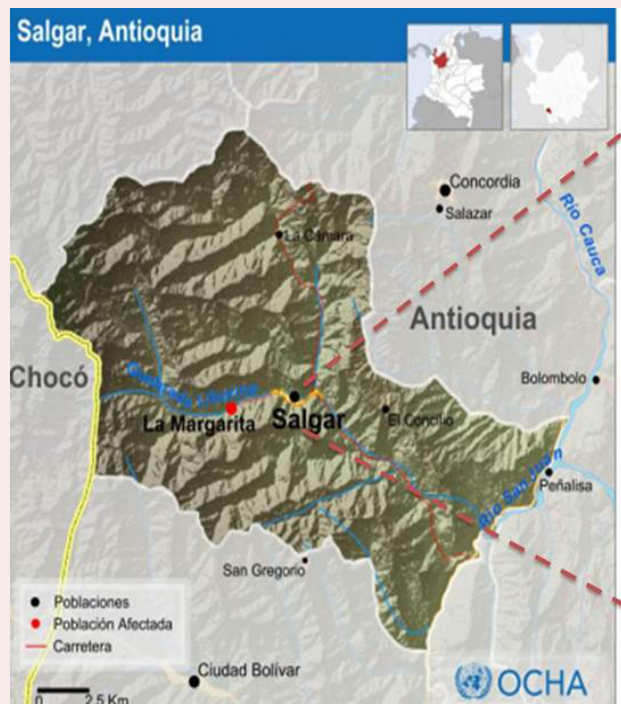
圖 31. 哥倫比亞洪災受災區域位置圖 (OCHA)

哥倫比亞共和國 (Republic of Colombia) 位處南美洲西北部；哥國北部是加勒比海、東部與委內瑞拉接壤、東南毗鄰巴西、南方則與秘魯及厄瓜多相交、西部為太平洋與巴拿馬邊境連接著南、北美洲。哥倫比亞人口約 4,832 萬人，國境面積約 113 萬 8,910 平方公里，為南美洲面積第四大國家。國土大部分位於北半球，赤道橫貫南部；西半部約占國土面積 45%，大部分為山區，安地斯山脈縱貫西部，山谷相間，此次災害發生位置就位於西北部山區 (圖 31)。降雨季節因不同地域而有所區別；麥德林 (Medellin) 為安迪奎亞省 (Antioquia) 的省會，位於此次

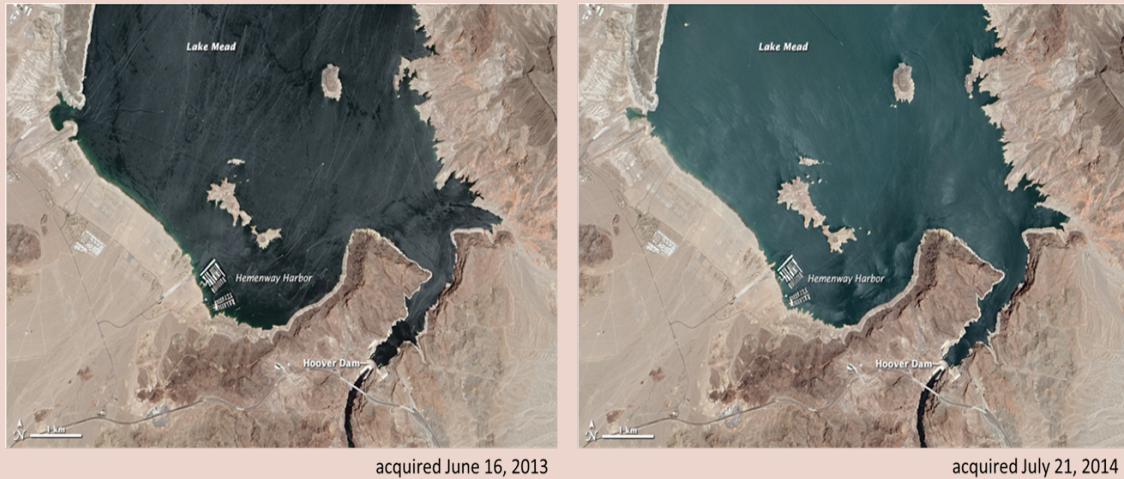
圖 51. 美國境內最大水庫胡佛水壩 (Hoover DAM) 2013 年和 2014 年水庫空照圖 (NASA)

就連美國境內最大人工水庫 - 胡佛水壩 (Hoover DAM)，因長期乾旱關係，水位持續下降，圖 51 是 2013 年與 2014 年水庫空照圖，水庫中央的土地明顯變大，而水庫歷線由 2013 年約 1,105 英尺至 2014 年 1,080 英尺，在一年之中下降 25 英尺 (相當 7 公尺) (圖 52)。美國國家環境資訊中心 (National Centers for Environmental Information, NCEI) 統計 1980 年至 2014 年全美國境內所有災害情況，本文從中取得經濟損失十億美元以上的美國乾旱年度資料，其中 1988 年乾旱事件造成 400 億美元損失最高 (圖 53)，其次為 2012 年乾旱造成 310 億美元，排序第三為 1980 年 290 億美元。

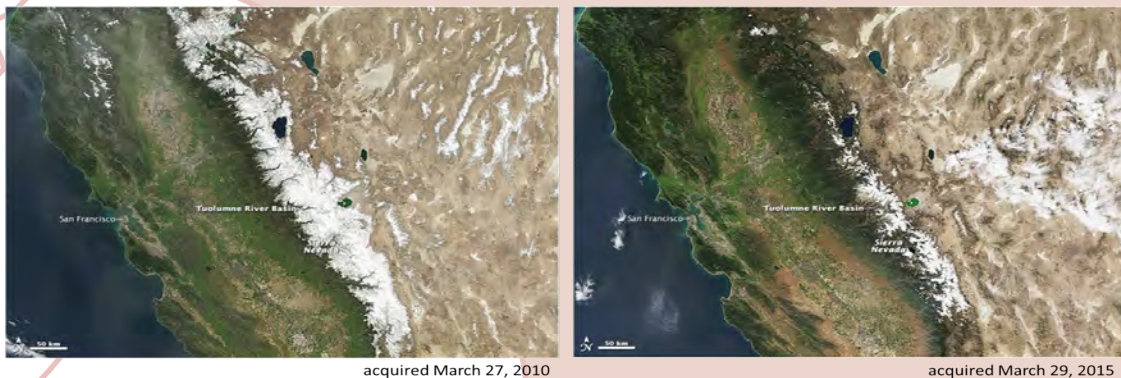
圖 56. 奧勒米河流域影像圖（左：2010 年；右：2015 年）(NASA)

在美國融雪是供應淡水的關鍵條件，而融雪佔加州 70% 的降水量（正常情況下），因此融雪是加州主要的水源之一。但因氣溫上升的關係，促使降雪減少，使得水資源供給受限。NASA 在加州東側圖奧勒米河 (Tuolumne) 流域比較積雪量情況，圖奧勒米河是主要供給加州重要的灌溉區，也是供應舊金山和周邊社區，而圖 56 為美國 NASA 拍攝加州與內華達州的積雪的影像，左為 2010 年影像與 2015 年（右）皆為當年度 3 月影像，由色差明顯發現，山區積雪明顯減少。而圖 57 為圖奧勒米河流域 2014 年與 2015 年雪水量的比較，當紅色區塊愈多和愈深，表示 2015 年雪水量相較 2014 年來得更少，反之，藍色區塊越多表示 2015 年雪水量來得多。不只加州雪線退移，連周邊亦是如此（圖 58）。

註：2015 右側白色部分為雲

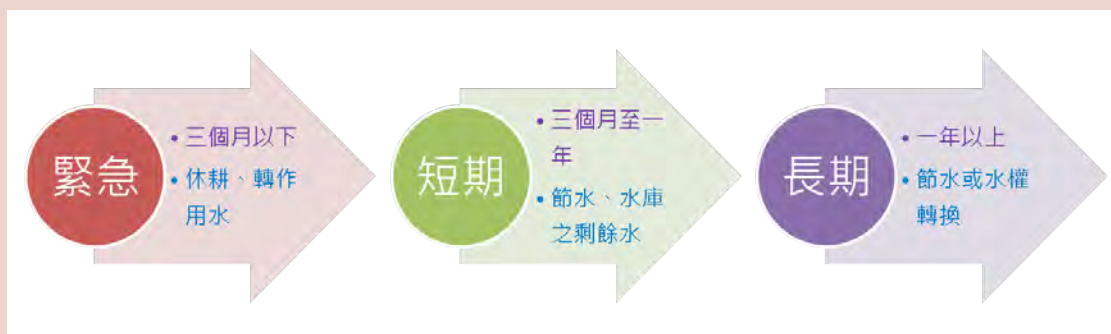
圖 63. 加州用水轉移協調所

美國加州由於降雨分配不均，且人口分布南大於北的情況下，缺水可分三種供水階段（圖 63）：1. 緊急用水階段：水轉移時間為三個月以下，主要水源以休耕或轉作用水支應；2. 短期用水階段：係指三個月至一年用水時間，主要水源來自節水或水庫剩餘水；3. 長期用水階段：時間長度為一年以上，主要水源來自節水或水轉移之水。取得水資源的方法眾多，而用水轉移便成為長期缺水期間，水資源供應的來源之一，用水轉移最常用在加州農田間灌溉用水的轉移，1991 年加州水資源機構辦理短期水轉換，並成立加州水資源部門 (Department of Water Resources, DWR)，購買農業用水轉移至缺水特定區使用，至 1992 年漸漸發展地區性用水轉移，不過加州用水轉移指的是用水量的轉移，並非水權的轉移。

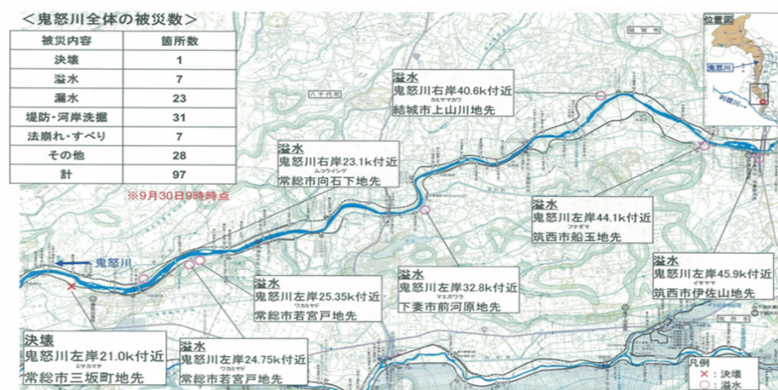
圖 87. 鬼怒川上至下游堤防受損狀況（日本國土交通省關東地方整備局）

日本本州於 9 月 9 日至 10 日受到第 18 號颱風 - 艾陶 (Etau) 侵襲，颱風引進濕冷鋒面造成日本關東和東北地區豪雨不斷，而這一波的颱風、豪雨創下過去的 50 年降雨紀錄，不僅造成洪水、潰堤、溢堤漫淹及停水、停電災害，還造成多起坡地災害。雖然此次颱風挾帶豪雨突破歷史紀錄，不過地方政府提早疏散民眾，所以災害發生後，並未擴及更大災情。截至 10 月 1 日 17 時，日本官方最後處置報告紀錄，此次災害共造成 8 人死亡、87 人輕重傷和 2.1 萬棟房屋遭受洪災淹沒。在鬼怒川潰堤事件中造成 2 人死亡、30 人輕重傷，救助民眾四千餘人，而鬼怒川流域共造成 97 處河堤受災（潰堤 1 處、溢堤 7 處和 23 處堤縫漏水等）（圖 87），而影響最為嚴重地區為茨城縣常總市。

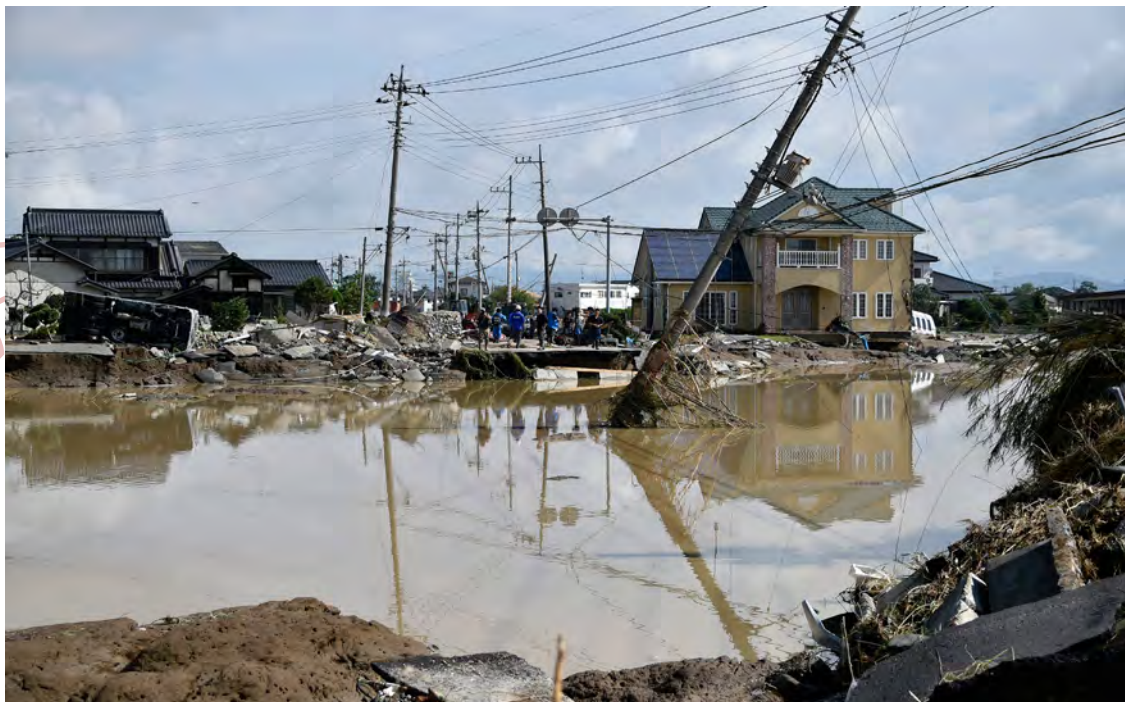
鬼怒川潰堤災情。照片來源：歐新社

災防科技中心於 11 月由陳宏宇主任組團赴日與國家防災科學技術研究所 (NIED) 和國土交通省關東地方整備局人員，一同勘查鬼怒川潰堤點，探討鬼怒川潰堤成因，其造成的衝擊影響，當下應變作為、疏散避難時序作為以及復原工作等，與日方針對此災害事件相互交流。日本國土交通省關東地方整備局人員說明鬼怒川基本資料和 9 月關東、東北豪雨 - 鬼怒川洪水被害及復原狀況。除了雨勢過大為主要致災原因外，另外還有二個因素：一為鬼怒川是一條特別河川，上游河道寬，下游河道窄，因此，上游的大雨，下游因而潰堤溢淹。其二，鬼怒川過去有百年的洪水計畫規劃，但目前現有的設計標準僅只有 10 年設計標準，是無法承受此次如此大的降雨量。

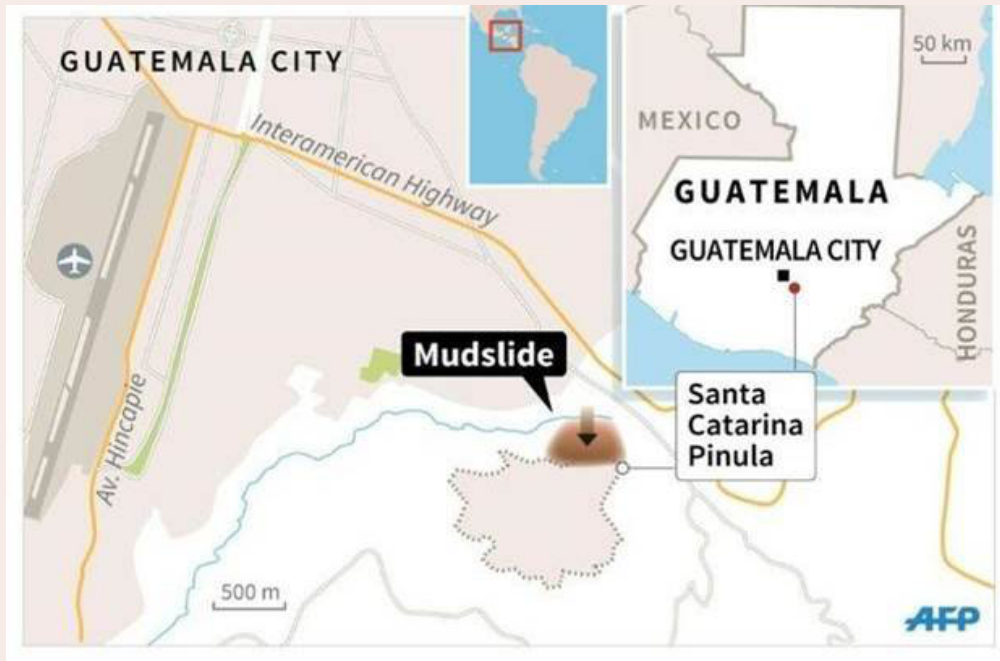
圖 97. 瓜地馬拉康布雷二村 (El Cambray II) 崩塌地理位置示意圖 (AFP)

康布雷二村 (El Cambray II) 位於聖卡塔琳娜皮努拉 (Santa Catarina Pinula) 鎮，是瓜地馬拉中南部的一個城鎮邊緣谷地聚落，距離首都瓜地馬拉市東南方約 15 公里處 (圖 97)，聖卡塔琳娜皮努拉鎮面積約 50 平方公里，海拔高度 1,640 公尺。瓜地馬拉有「恆春之國」的美譽，聖卡塔琳娜皮努拉鎮的年平均氣溫在 19.3°，每年 11 月至 4 月為乾季，月降雨量最高只有 2 毫米，5 月到 10 月則為雨季，月降雨量可達 270 毫米，年降雨量約 1,300 毫米 (圖 98)，雨季期間易於地質脆弱且陡峭的邊坡釀災。康布雷二村位處河谷陡峭邊坡的坡腳之下，屬於坡地災害的高風險區，套疊美國地質調查所 (USGS) 1:5M 的地質圖，崩塌區域附近的地層以第三紀中新世與第四紀的火山岩為主 (圖 C80)。

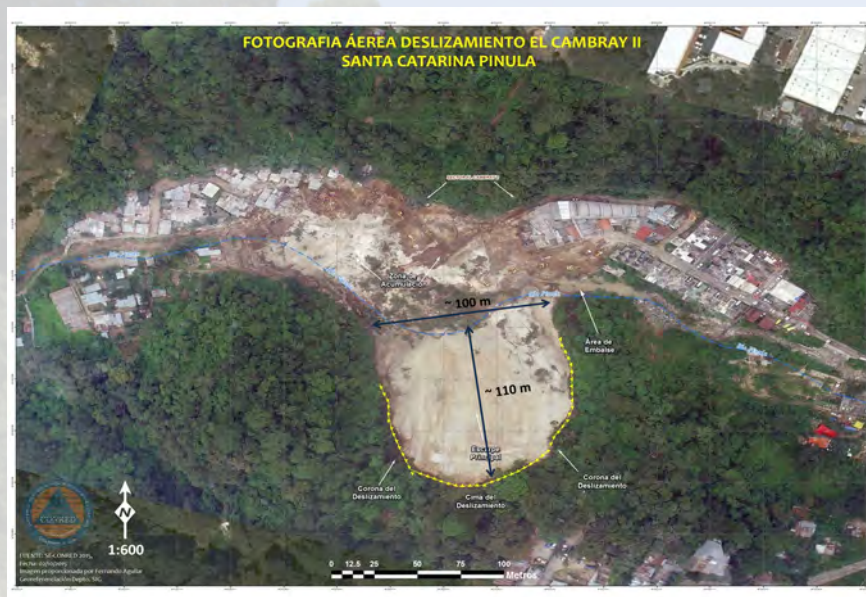
圖 100. 康布雷二村山崩崩塌影響範圍 (修改 CONRED)

2015 年 10 月 1 日，當地時間晚上 9 點 30 分，康布雷二村南側邊坡，因連續的大雨引發了崩塌，大量土石夷平部分的村落，覆蓋了 187 戶住家，部分地區被埋在約 15 公尺深的土礫堆下。根據瓜地馬拉國家減災協調中心 (Coordinadora Nacional para la Reducción de Desastres, CONRED) 的資料，災防科技中心概估崩塌範圍寬約 100 公尺，長約 110 公尺 (圖 100)，CONRED 估計整體受影響區域約 8,300 平方公尺。

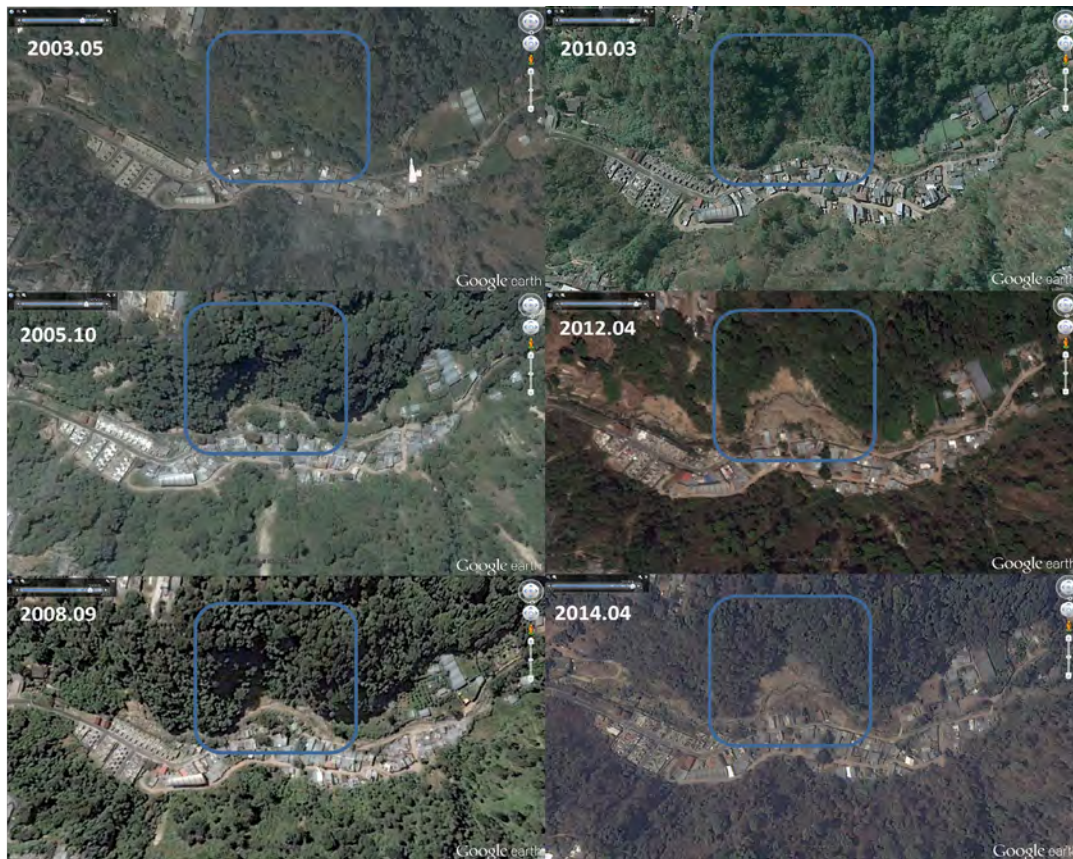
圖 103. 康布雷二村南側邊坡歷史影像資料 (Google earth)

由崩塌的照片可以看到此區邊坡是由脆弱鬆散的地質材料所組成，搜救過程中 (10 月 7 日) 在主要崩塌旁產生了另一個較小的新生崩塌，推測可能為崩塌的堆積物使河流改道，沖蝕其坡腳所造成 (AGU Landslide Blog)，可見此河谷邊坡的地質特性極易因河流的沖刷侵蝕導致坡體不穩定。另外，也可以從 1976 年瓜地馬拉所發生芮氏規模 7.5 大地震造成之崩塌部分 (Harp et al., 1981)，看到此河谷地區已有多處發生過崩塌 (圖 104)。

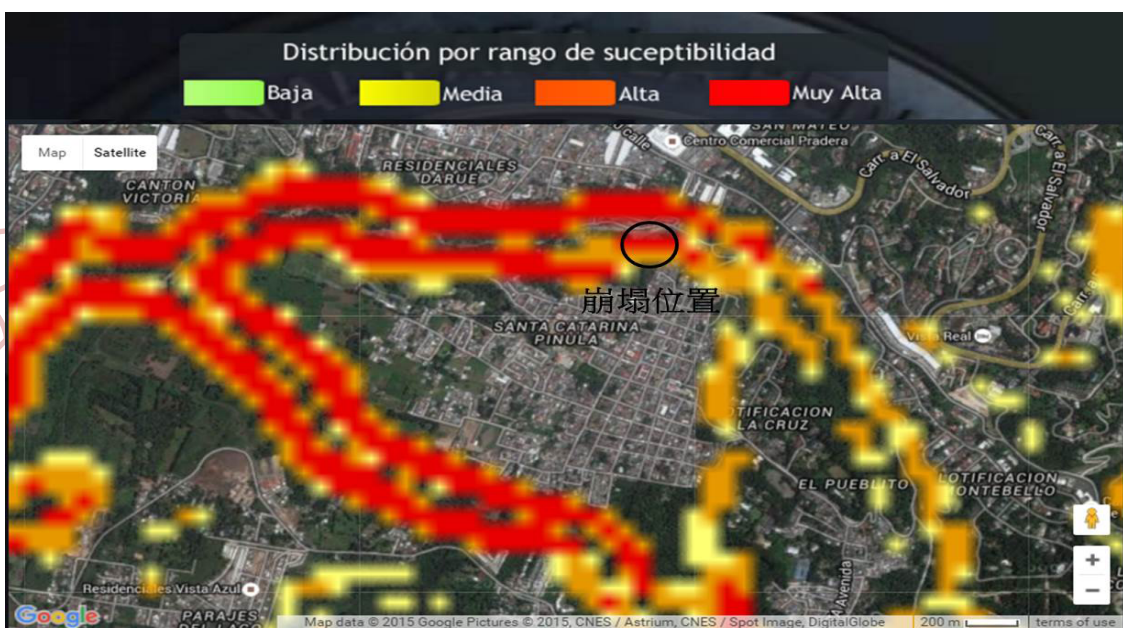
圖 106. 國家減災協調中心 (CONRED) 公布之崩塌潛勢地圖，  
本次崩塌位於高潛勢地區 (CONRED)

然而，從 2008 年開始，國家減災協調中心 (CONRED) 已經數次建議居民能搬離此山崩高潛勢的區域 (圖 106)，在 2014 年 11 月，瓜地馬拉的國家減災協調中心再次聲明，希望地方政府可以協助居民”立刻”搬離，以降低未來災害發生時的衝擊與損失。但，就像其他曾遭受致命性山崩威脅的中南美洲窮困村落一樣，此區的居民依舊沒有能力或方法能搬離原本的住所 (Reuters; BBC)。
