# 天然災害紀實

NATURAL DISASTER YEARBOOK

2020  
天然災害紀實

國家災害防救科技中心

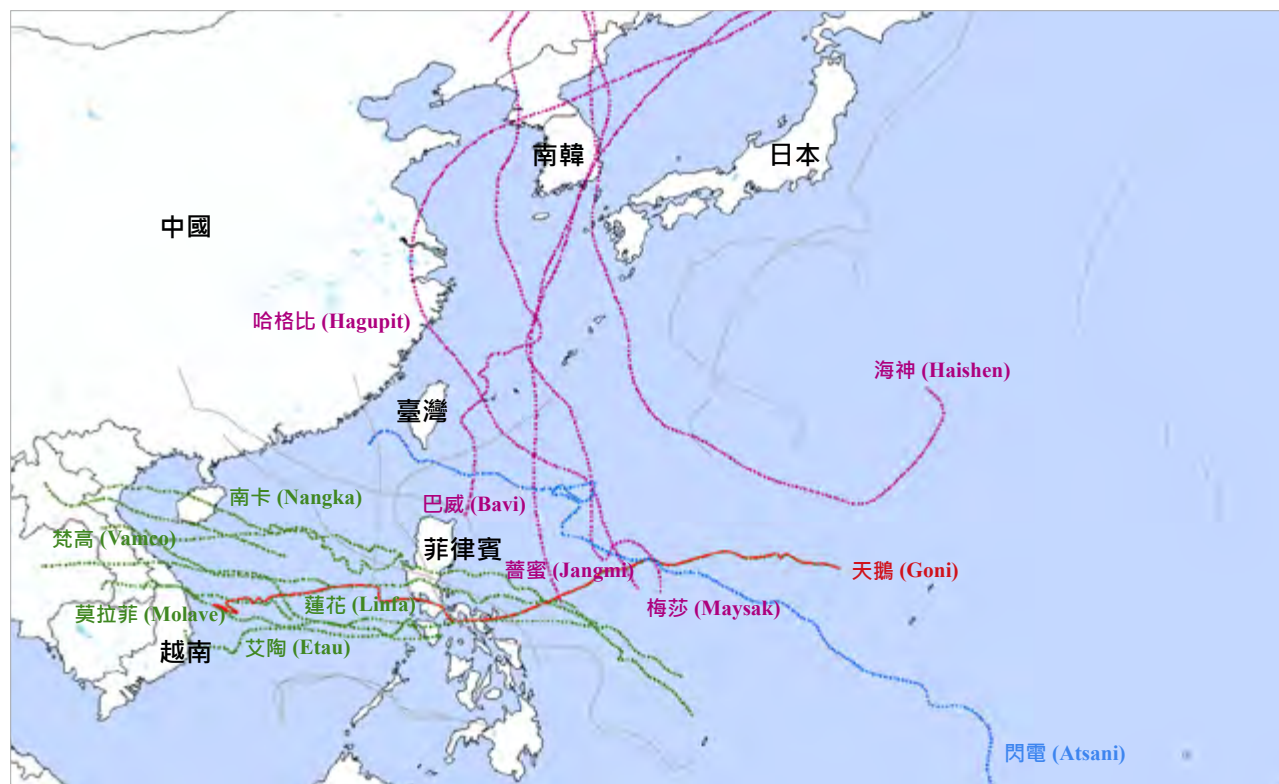
2020 年西北太平洋颱風路徑圖 (資料來源：Digital Typhoon · 國家災害防救科技中心繪製)

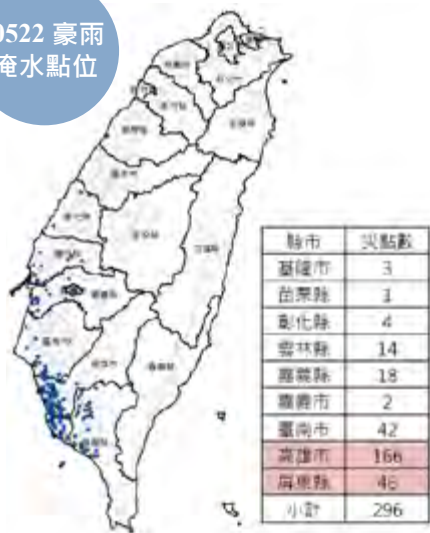
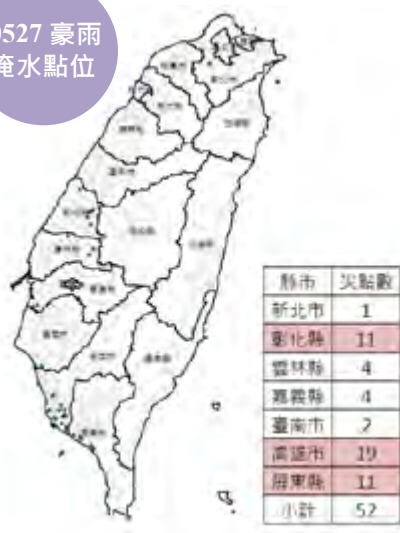
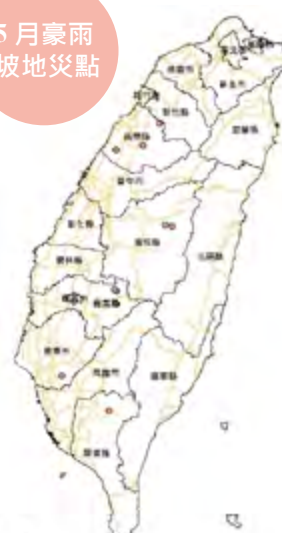
左圖為 0522 豪雨的淹水通報點位分布,中圖為 0527 豪雨的淹水通報點位分布,右圖為坡地災害分布  
(資料來源:部會署之坡地災情資訊;國家災害防救科技中心繪製)

統計經濟部水利署(後簡稱水利署)、內政部消防署應變管理資訊系統(Emergency Management Information Cloud, EMIC, 後簡稱消防署)、內政部營建署、各縣市政府淹水感知器等資料,0522 豪雨共有 296 筆淹水通報點位,包括:基隆市、苗栗縣、彰化縣、雲林縣、嘉義縣市、臺南市、高雄市和屏東縣,又以高雄市的 166 筆為最多、屏東縣 46 筆與臺南市 42 筆次之。而 0527 豪雨共有 52 筆通報災點,包含:新北市、彰化縣、雲林縣、嘉義縣、臺南市、高雄市和屏東縣等 7 個縣市。

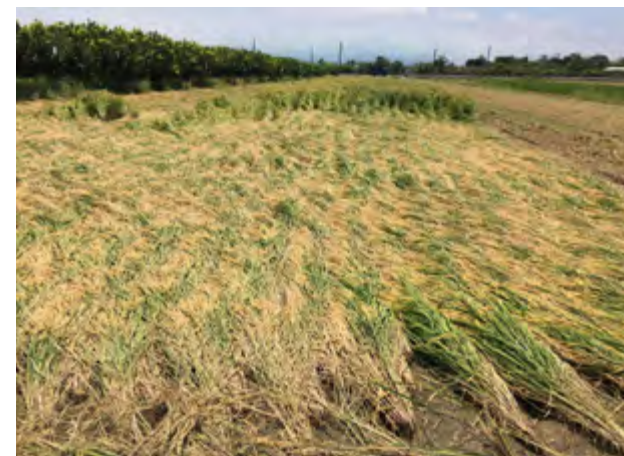
屏東縣東港地區水稻倒伏情形  
(資料來源:國家災害防救科技中心拍攝)

依據農委會官方網站公告,5 月豪雨造成全臺農業產物及民間設施估計損失(至 5 月 29 日 17 時止),合計 8,454 萬元,受損較嚴重的縣市與金額依序為:(1)屏東縣 5,009 萬元、(2)雲林縣 1,230 萬元、(3)苗栗縣 1,049 萬元。農作物受損面積共 2,614 公頃,主要受損作物是一期水稻,總受損面積 774 公頃,損失金額 2,318 萬元,其次為西瓜、苦瓜、食用玉米及牧草等。畜產及民間設施的損失金額較少,畜產主要是雞隻受損所致,金額 1 萬。民間設施損失僅發生在屏東縣,金額約 1.5 萬元。根據屏東縣農業處表示,因正值水稻收穫期,因此豪雨對水稻的影響最大,尤其是東港的水稻田受損面積最大,達 200 公頃。

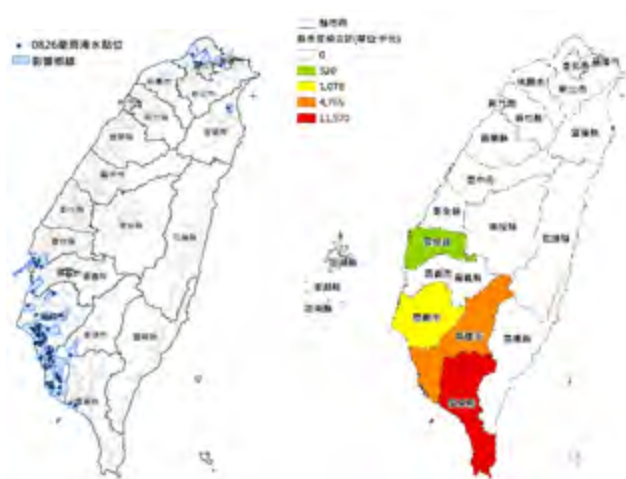
左圖為淹水點位分布，右圖為全臺農業災損分布  
(資料來源：部會署通報，國家災害防救科技中心繪製)

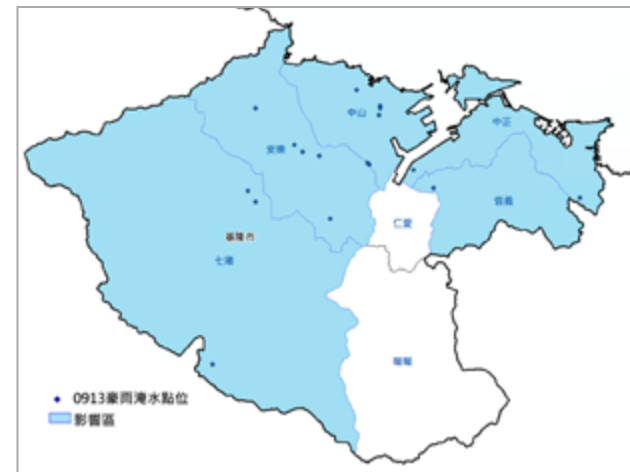
0913 豪雨之淹水災點分布圖  
(資料來源：國家災害防救科技中心繪製)

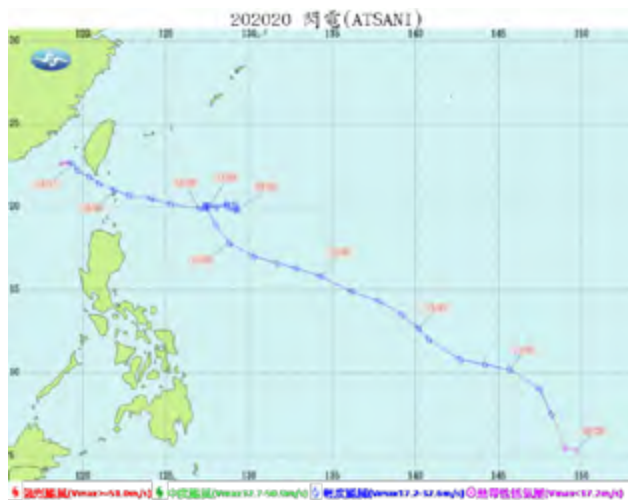
閃電颱風路徑圖  
(資料來源：中央氣象局)

輕度颱風閃電(編號第20號,國際命名ATSANI),颱風中心11月5日在鵝鑾鼻東南東方海面,向西移動,暴風圈朝巴士海峽接近,氣象局在11月5日8時30分發布海上颱風警報,並於同日20時30分發布陸上颱風警報。11月6日颱風暴風圈正逐漸進入巴士海峽及臺灣東南部海面,對臺東、屏東、恆春半島、高雄及臺南構成威脅。11月7日颱風中心在鵝鑾鼻西方海面,向西轉西南西移動,颱風暴風圈籠罩恆春半島、臺灣南部及東南部陸地,同日8時30分解除海上颱風警報,14時30分解除陸上颱風警報,減弱為熱帶性低氣壓,低壓向西南西移動。

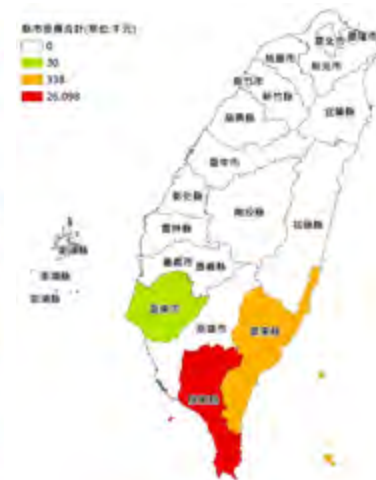
閃電颱風全臺農業災損分布  
(資料來源：農委會)

前五大受損農作物的統計結果,農作物受損面積約373公頃,總計損失2,638萬元。主要受損作物是洋蔥,受損面積約160公頃,損失金額為1,310萬元,其次是西瓜、香蕉、大豆及芝麻等。民間設施損失約9萬元,主要是屏東縣水平棚架網布破損,受損面積約0.3公頃。

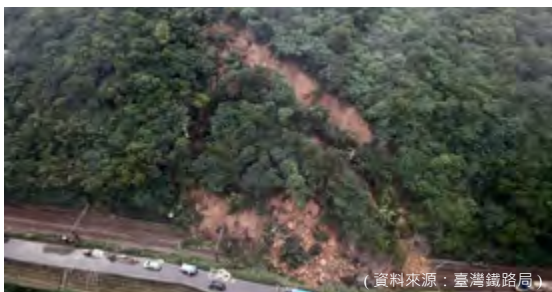
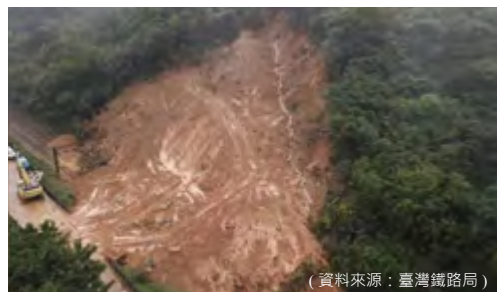
2020 年 11 月 30 日新北市瑞芳區臺灣鐵路管理局宜蘭線瑞芳－猴硐間 (K12+233) 路段因連續豪雨造成邊坡滑動，影響鐵路交通。初步搶修後於 12 月 3 日清晨恢復雙線通車，並派員 24 小時持續監測。因大雨不斷，12 月 4 日上午 8 點 30 分，猴硐站通報邊坡再次發生嚴重崩塌，使得宜蘭線東、西正線完全中斷。12 月 5 日上午 8 點 30 分，傳出崩塌情形又更嚴重，甚至邊坡還有出水的情況，湧出大量泥漿。根據資料顯示崩塌土方達 10,000 立方公尺，由於受雨勢影響，邊坡不穩定，搶修不易。且因頁岩層滑動情形較預期

嚴重，向軌道側滑動 10 至 15 公尺，滑動至軌道東、西正線上方，但由於路幅狹隘且持續降雨搶修不易，直至 12 月 14 日才恢復東正線單線通車。而搶修過程中臺灣鐵路管理局應用現有材料與設備，進行緊急搶救，例如：運用鋼軌打樁暫時穩定邊坡，利用列車軌道運輸崩塌的土方等。從 2021 年 1 月 8 日開始，在坍方處邊坡施打 47 支基樁，每支基樁深入岩盤 15 公尺固定坡腳，坡腳固定後再開始清理土石，之後重新鋪軌及架設電車線。已於 2021 年 2 月 3 日搶通西正線，恢復雙線雙向通車。

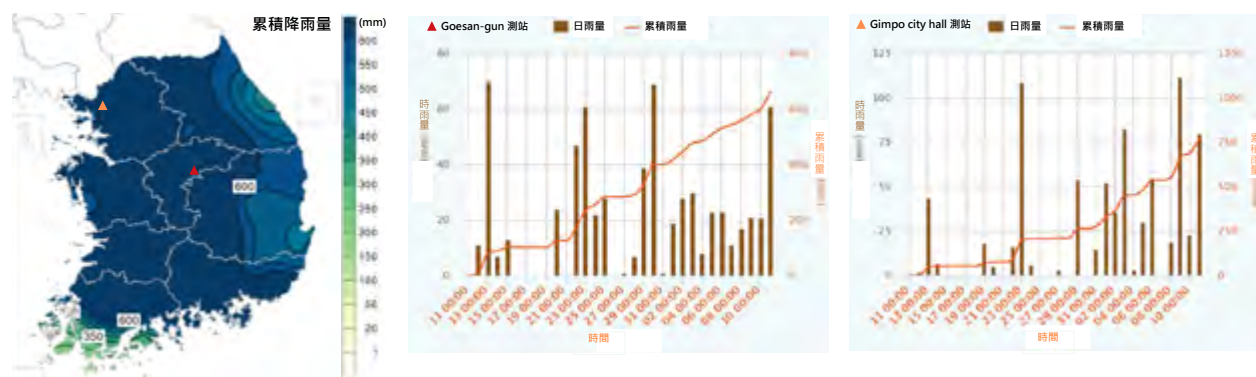
2020年7月11日至8月10日之韓國累積降雨分布圖與降雨歷線圖  
(資料來源：韓國氣象局)

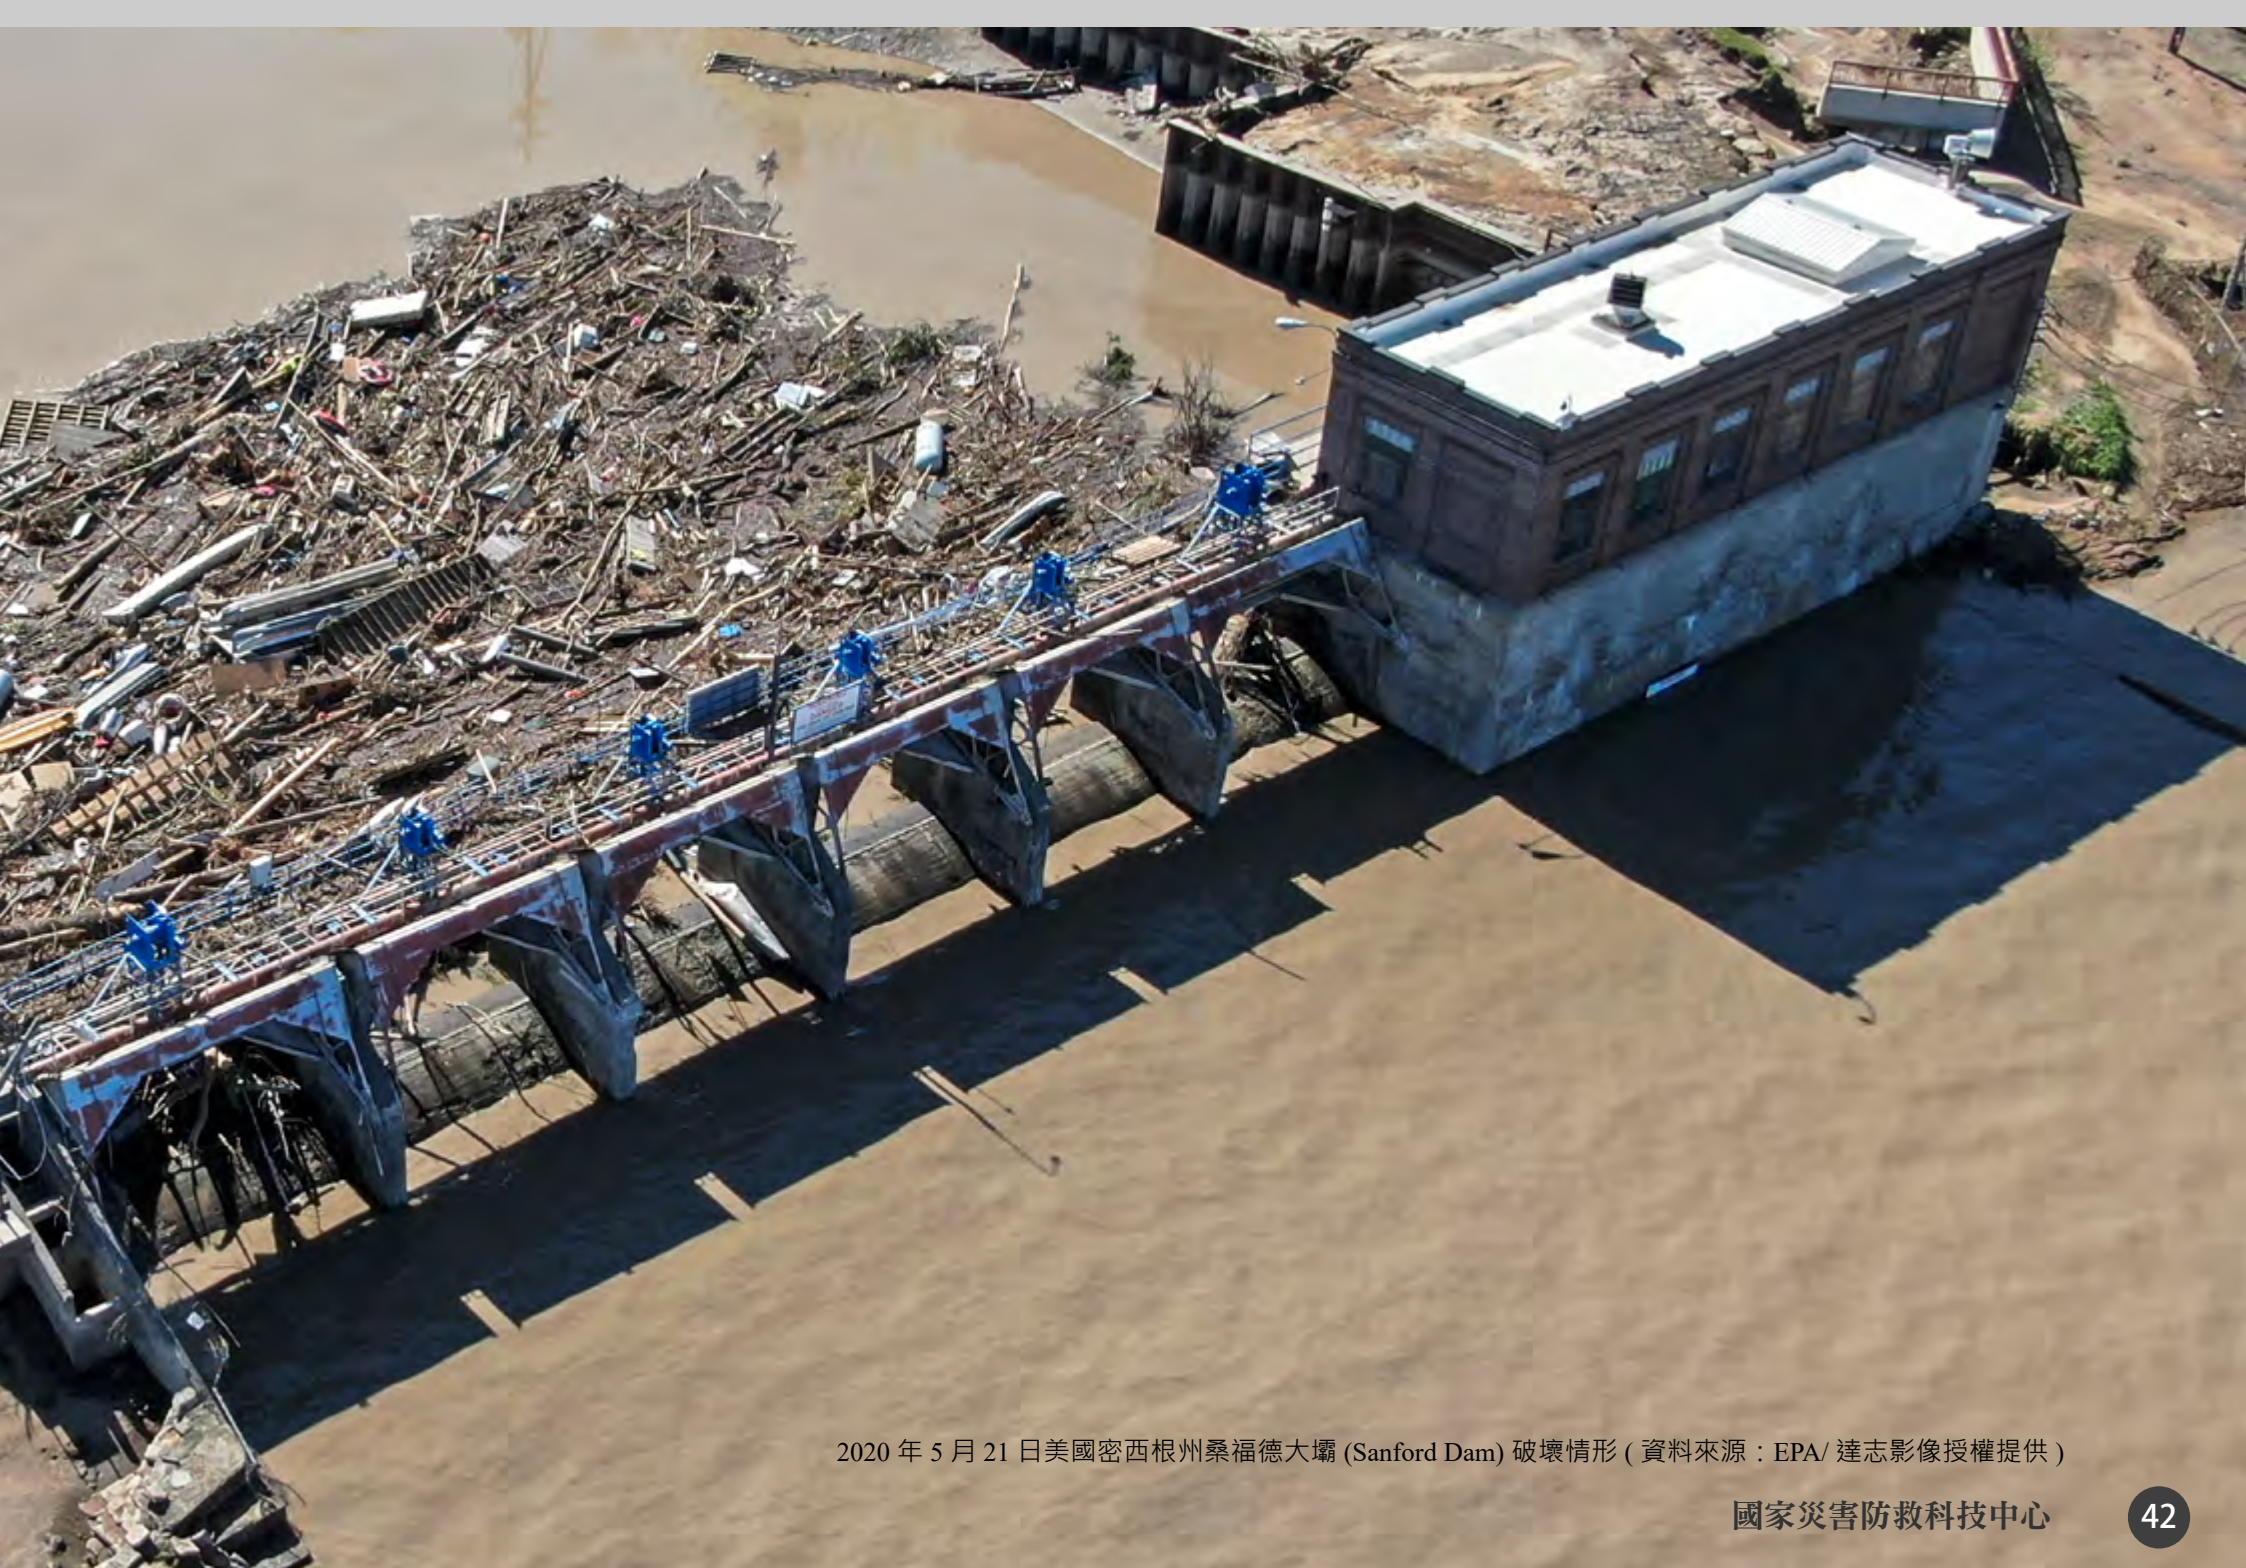
2020 年 5 月 21 日美國密西根州桑福德大壩 (Sanford Dam) 破壞情形 ( 資料來源：EPA/ 達志影像授權提供 )

潰壩所宣洩的洪水造成 Tittabawassee 河的水位暴漲，並於 5 月 20 日上午 11 點 30 分達到歷史新高的 35.05 英尺，水位直到 5 月 27 日才退回至平常的水位。高漲的洪水造成多處橋梁遭沖毀，例如：位於 Edenville 水壩西北方 500 英尺遠的 M-30 橋。密西根州環境、湖泊與能源部於 5 月 26 日對 Edenville 與 Sanford 水壩潰壩的位置進行空拍水壩破壞的情形。

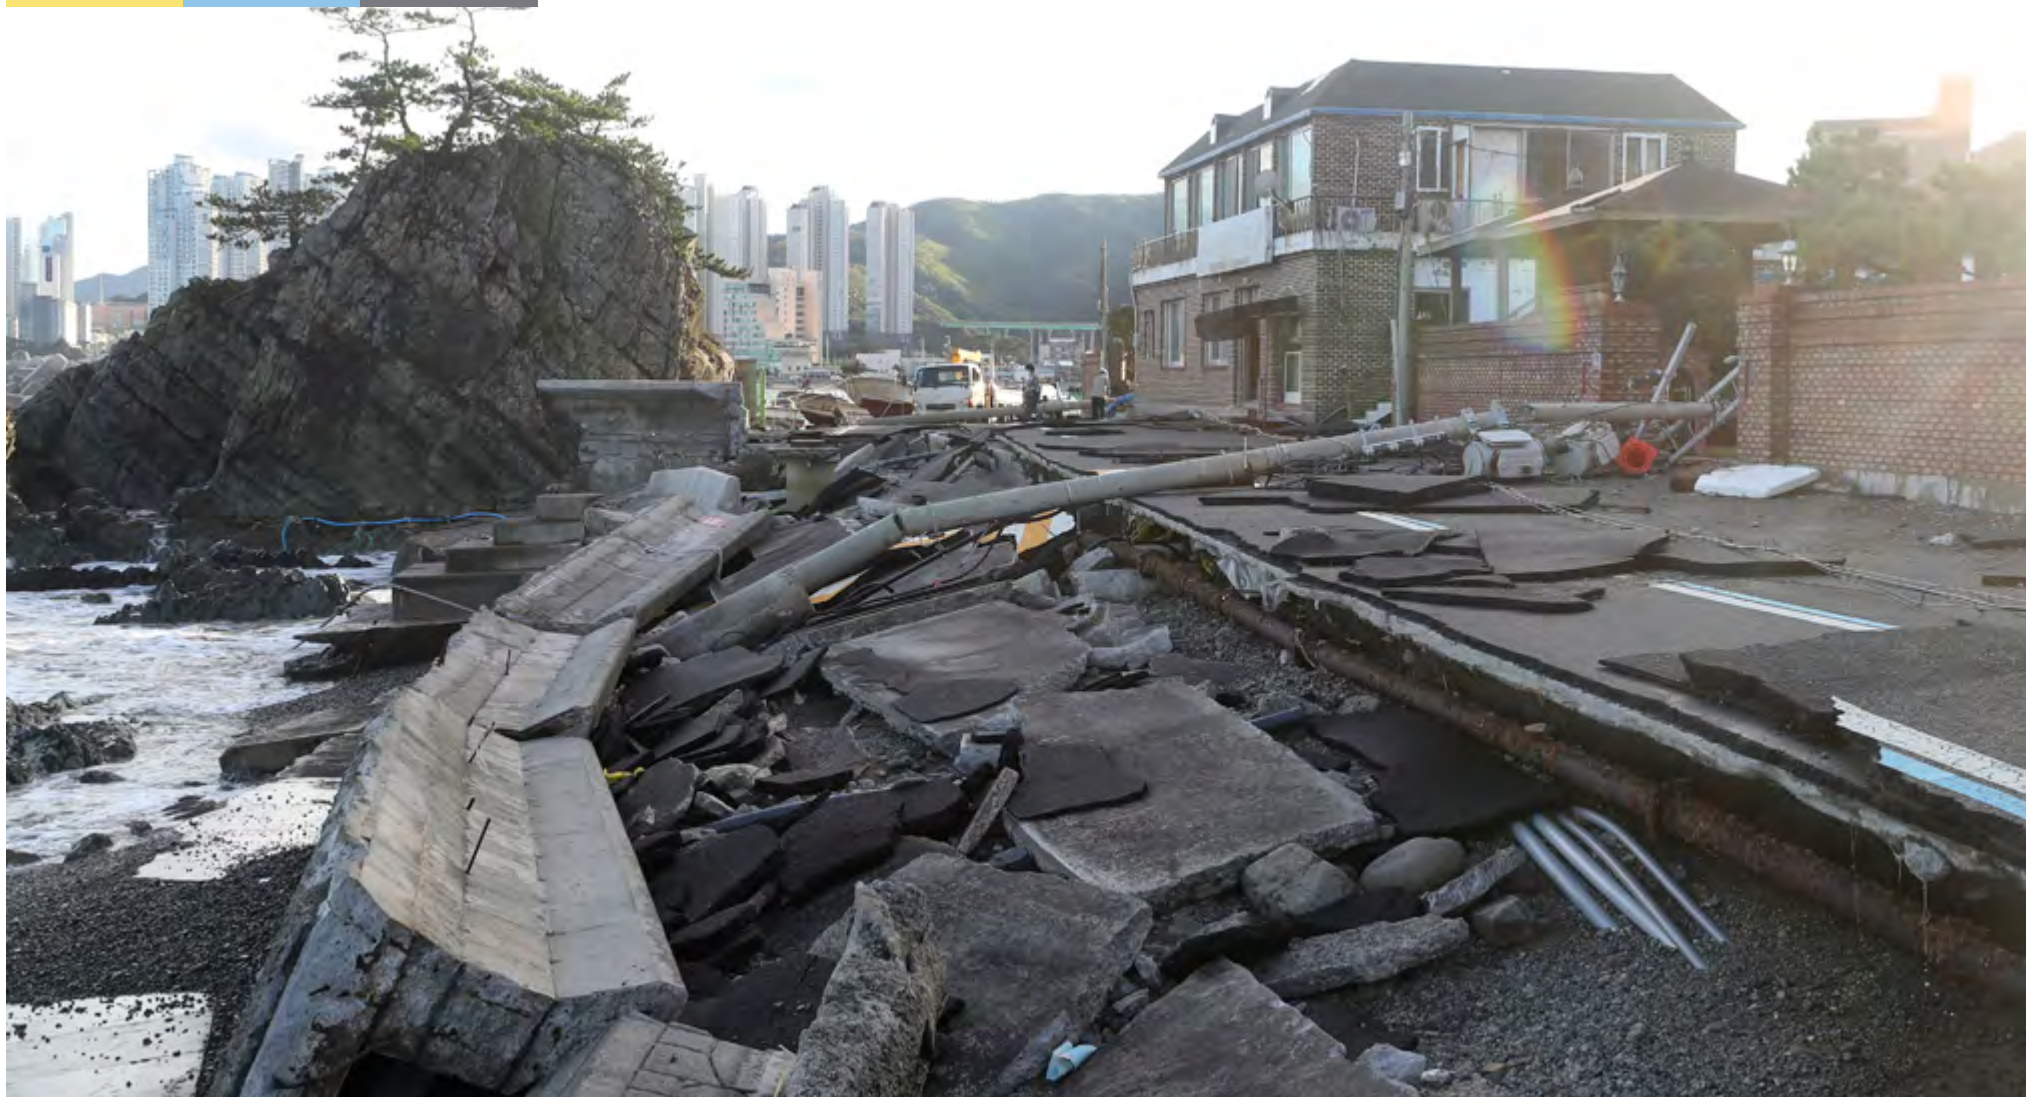
2020 年 9 月 7 日韓國蔚山沿海公路於海神颱風侵襲期間遭強浪破壞 ( 資料來源：AP/ 達志影像授權提供 )

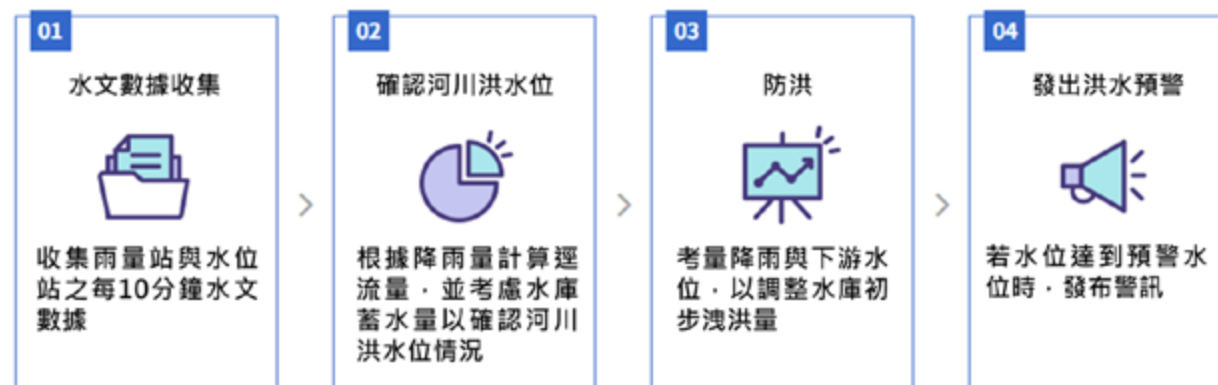
韓國洪水預報的程序(資料來源：漢江防洪中心與洛東江防洪中心)

綠色表示，代表達到河道設施如自行車道等之洪水位；「警覺」水位係以黃色表示，代表計畫洪水量50%時之水位、或計畫洪水位的60%至低水位(5年平均值)之間；「危險」水位係以紅色表示，代表計畫洪水量70%時之水位、或計畫洪水位的80%至低水位(5年平均值)之間；「嚴重」水位係以紫色表示，即代表計畫洪水位。漢江與洛東江防洪中心使用之警戒水位顏色有些微差異，但所代表的涵義相同。因此，根據上述四個不同水位階段，向全國發布洪水訊息。此外，通過簡訊與洪水通知應用程式向相關組織部門與居民提供洪水熱點(河道周邊公園或停車場之易淹水區)；同時，環境部與其他部門共享訊息，根據降雨情況，進行全國水庫防洪能力的靈活運作，以避免洩洪對下游造成之洪水破壞。

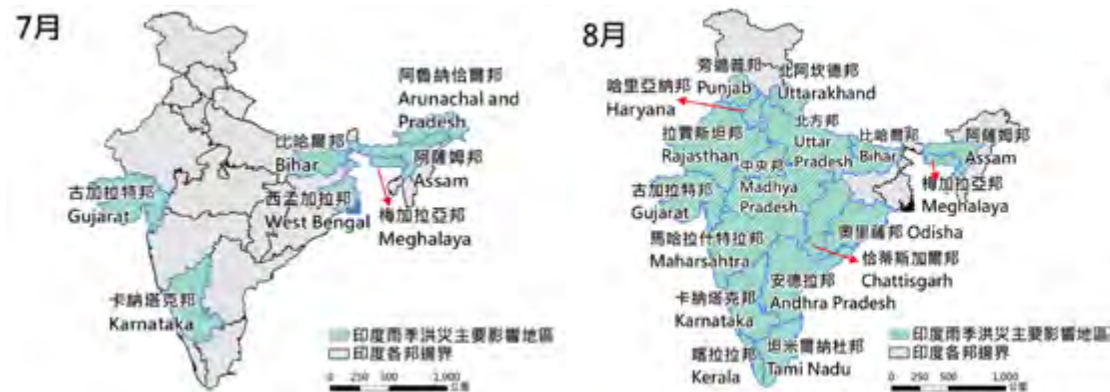
印度2020年夏季西南季風雨影響區域分布圖  
(資料來源：Floodlist、國家災害防救科技中心繪製)

「北印度洋氣旋季」之氣旋引起的強降雨事件：安攀(Amphan)超級熱帶氣旋、尼薩爾加(Nisarga)強烈熱帶氣旋；「季節性之西南季風雨」引起的強降雨事件：2020年雨季提前至5月下旬開始，由安攀氣旋的殘餘勢力帶來第一波強降雨。統計5月至9月期間，共出現13場引起洪災的強降雨事件。分別為：5月至6月2場事件、7月2場事件、8月5場事件及9月4場事件。

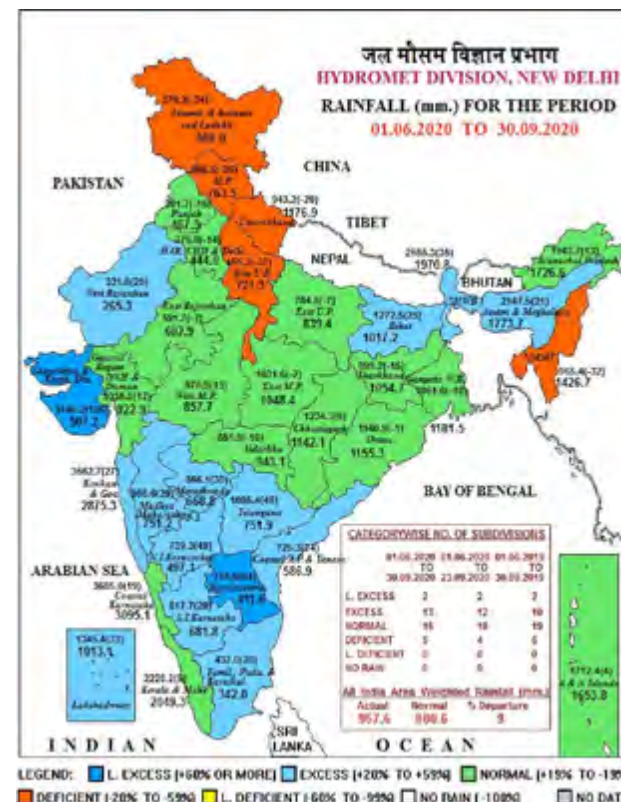
2020 年 6 月 1 日至 9 月 30 日印度各區降雨分布圖  
(資料來源：IMD)

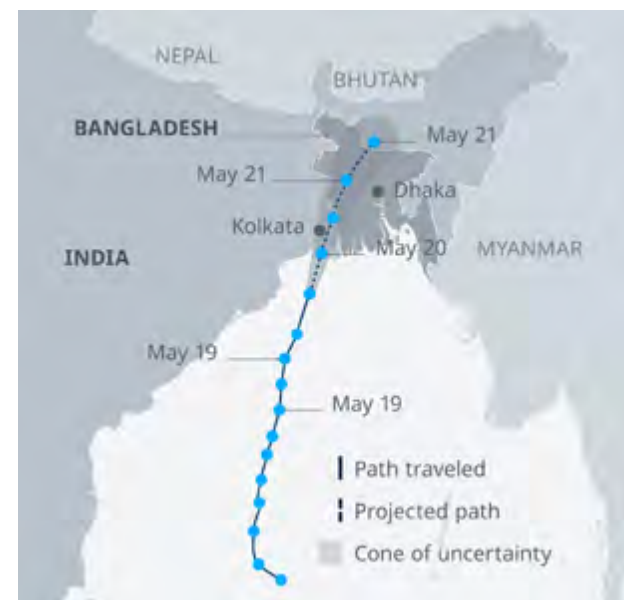
安攀氣旋路徑圖 (資料來源：IMD)

2020 年 5 月 12 日，孟加拉灣 (Bay of Bengal) 新發展出的一個低壓，在併吞熱帶擾動 90B 的殘留雲系後，美國海軍研究實驗室 (United States Naval Research Laboratory, NRL) 將其臨時編號為 91B。5 月 16 日上午，印度氣象局給予其編號 BOB 01，分類為低氣壓 (Depression)；晚間 8 時，印度氣象局將其調整為強低氣壓 (Deep Depression)，並於晚間 11 時調整為氣旋風暴 (Cyclonic Storm)，命名為安攀。5 月 17 日，安攀開始發展其中心密集雲團，並於下午發展出眼牆，晚間 8 時，印度氣象局將其提升為特強氣旋風暴 (Very Severe Cyclonic Storm)；5 月 18 日上午 9 時，印度氣象局將其提升為極強氣旋風暴 (Extremely Severe Cyclonic Storm)；下午 6 時，印度氣象局將其升格為

超級氣旋風暴 (Super Cyclonic Storm)，等同於中央氣象局之強烈颱風。5 月 20 日，安攀氣旋在印度的西孟加拉邦沿海登陸，接連侵襲印度東部沿海與孟加拉共和國，聯合颱風警報中心 (Joint Typhoon Warning Center, JTWC) 估計安攀氣旋一分鐘持續風力高達每小時 157.42 公里，造成大量房屋破壞或摧毀，以及電力系統的受損。而後安攀持續往內陸移動並持續減弱，最終於 5 月 21 日上午減弱成熱帶性低氣壓。

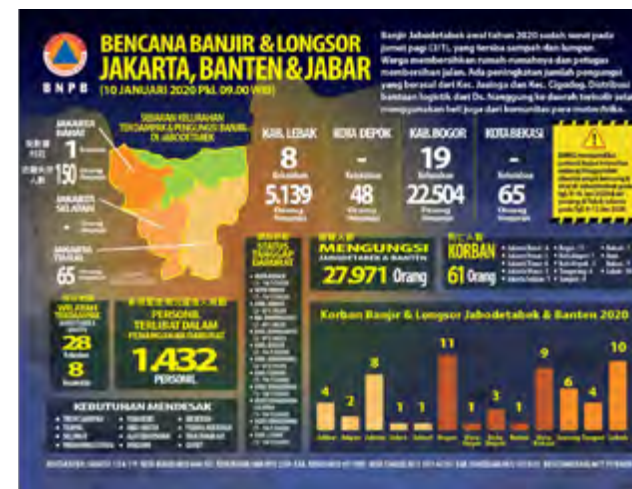
BNPB 發布的災情影響情況 (資料來源：BNPB)

直至 1 月 2 日中午，雅加達大都會區 (Jabodetabek) 仍因大面積淹水而交通癱瘓，此事件截至 2020 年 1 月 6 日統計，總共造成 66 人死亡，39 萬 7,000 人流離失所。印尼國家災害管理署 (National Agency for Disaster Management, BNPB) 指出，西爪哇省共有 97 處發生洪水，而雅加達則有 63 處發生洪水。

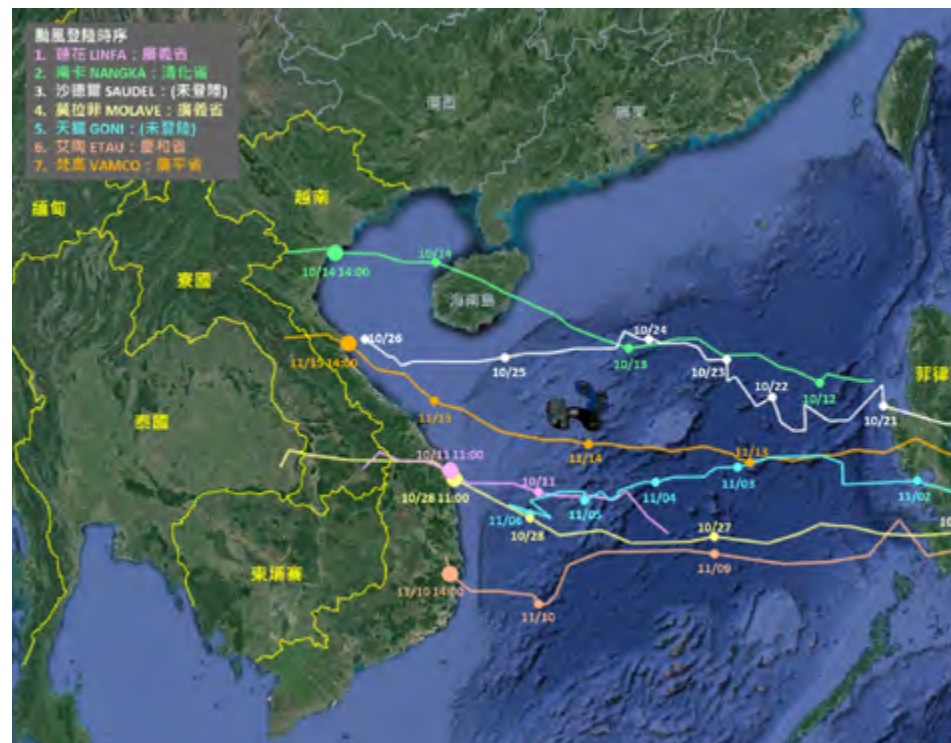
2020 年 10、11 月侵襲越南之颱風路徑圖 (資料來源：Digital Typhoon)

蓮花颱風在 10 月 9 日於呂宋島東方生成，通過菲律賓進入南海後逐漸增強為輕度颱風，在 10 月 11 日登陸廣義省 (Quảng Ngãi) 前強度達到最強，最大風速為 83.3 km/h。蓮花颱風雖為輕度颱風，生命週期也短，登陸後不到一天隨即在寮國南部消散，卻在季節性對流雨的環境條件下，為越南中部帶來破紀錄的降雨量。在 10 月 5 日至 13 日，承天順化省 (Thừa Thiên Huế) 阿雷縣 (A Lưới) 測得最大累

積降雨量 2,230 毫米，而同省的南東縣 (Nam Đông) 在這段期間內則測到 719 毫米的最大日降雨量，使得蓮花颱風列入全球熱帶氣旋降雨強度排名第 12 位。同一時間，10 月 11 日在呂宋島西方有一熱帶低壓成形，朝西北西方前進並逐漸增強為輕度颱風南卡 (NANGKA)，通過海南島後強度受影響，10 月 14 日於越南北部清化省 (Thanh Hoá) 登陸不久後消散，為北部區域在 10 月 13 日至 15 日帶來接近 400 毫米累積雨量。此外，10 月 16 日又有一個熱帶低壓 (INVEST 94W) 在越南東部外海生成，沿著與蓮花颱風相同的路徑朝廣義省前進，雖未升級到颱風等級，但持續在越南中部帶來降雨，直到 10 月 20 日後降雨才趨緩。

越南中部雨勢稍歇時，10月18日有一熱帶低壓在菲律賓海生成，不斷增強並持續向西往呂宋島前進。10月20日升級為輕度颱風沙德爾 (SAUDEL)，在呂宋島造成崩塌災情。沙德爾颱風離開呂宋島進入南海後持續增強為中度颱風，10月23日達到尖峰強度，當時每分鐘風速可達 160 km/h。然而，沙德爾颱風強度衰減較快，10月24日逼近越南時，因遭遇強勁的垂直風切破壞颱風系統而迅速衰減為熱帶低壓。雖然最後並未登陸越南，但其外圍環流仍對越南中部帶來持續性的降雨。

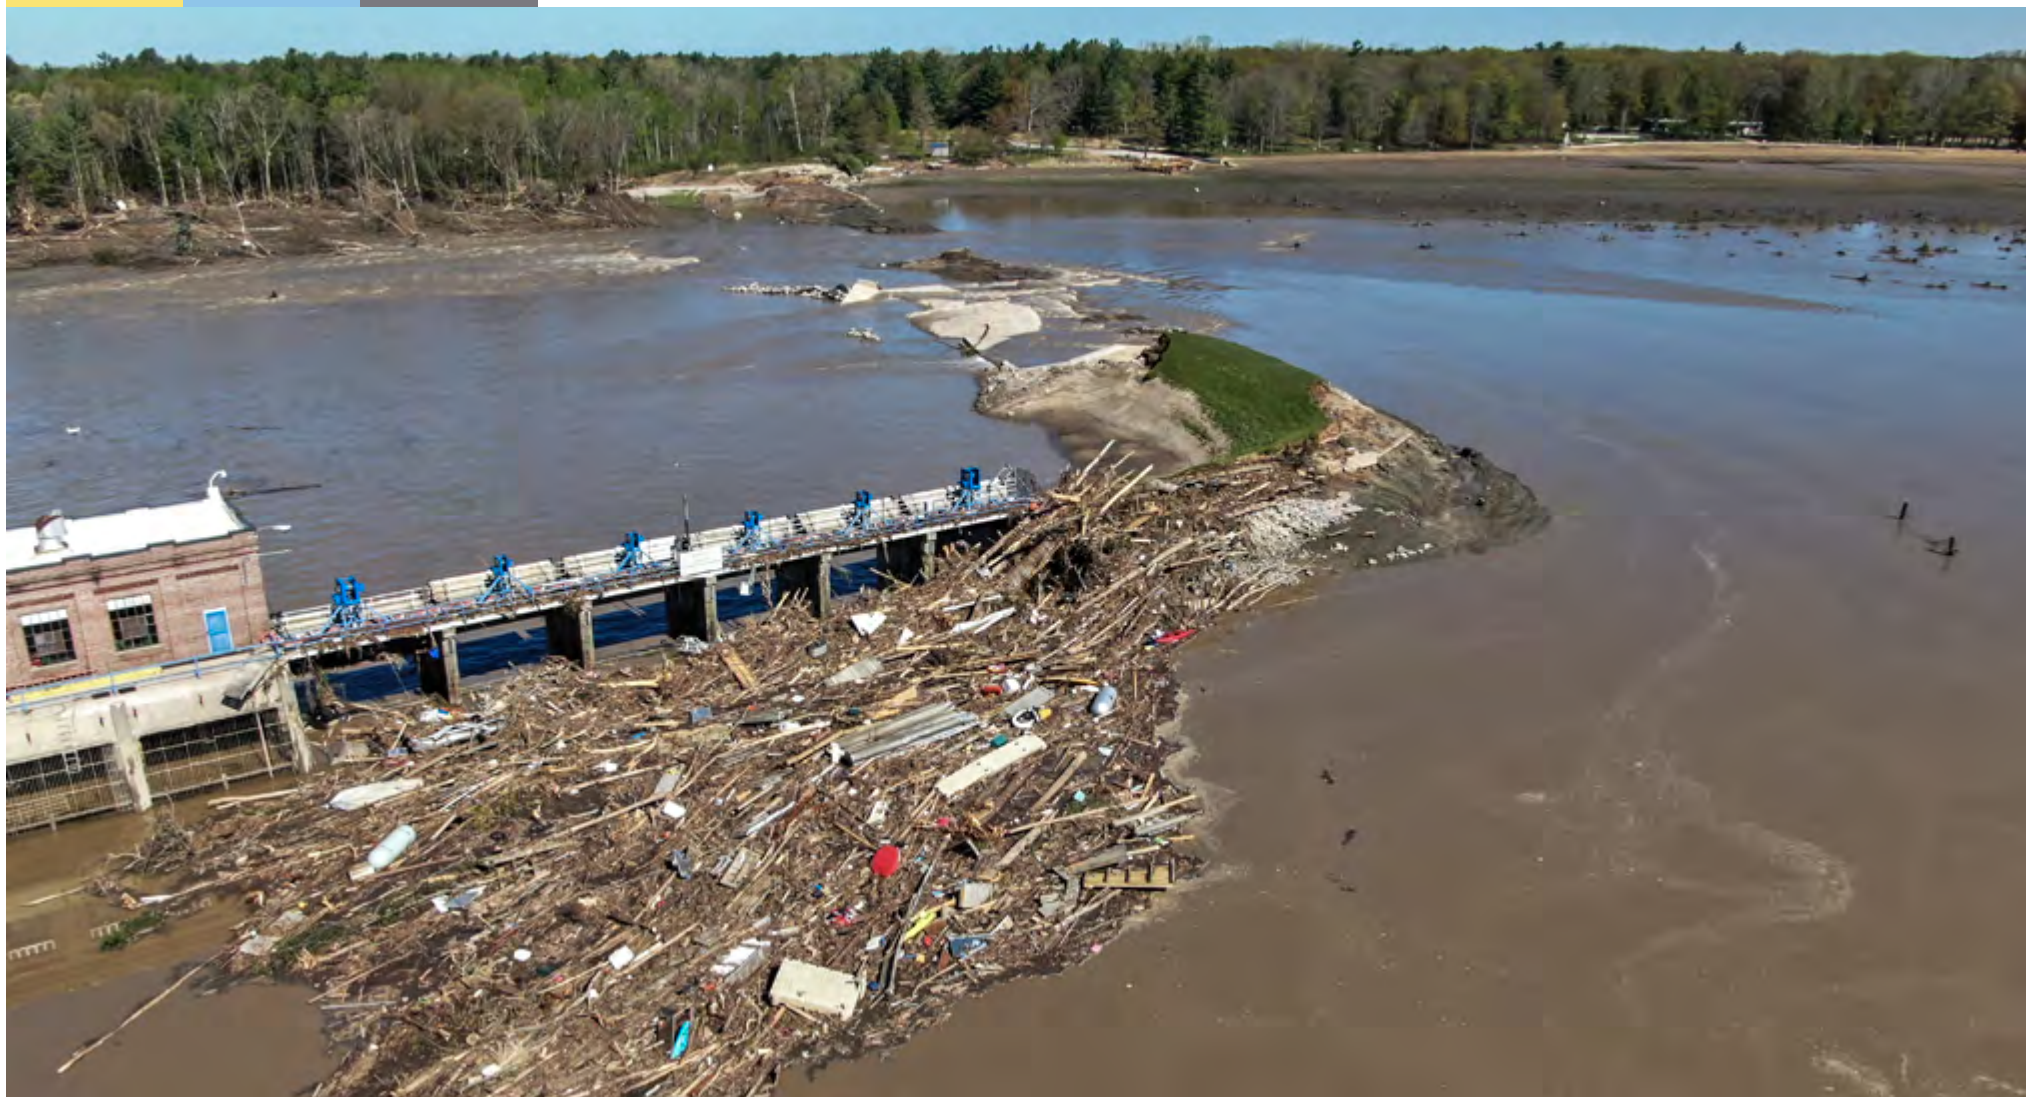
2020 年 5 月 21 日美國密西根州桑福德大壩 (Sanford Dam) 破壞情形 (資料來源：EPA/ 達志影像授權提供)

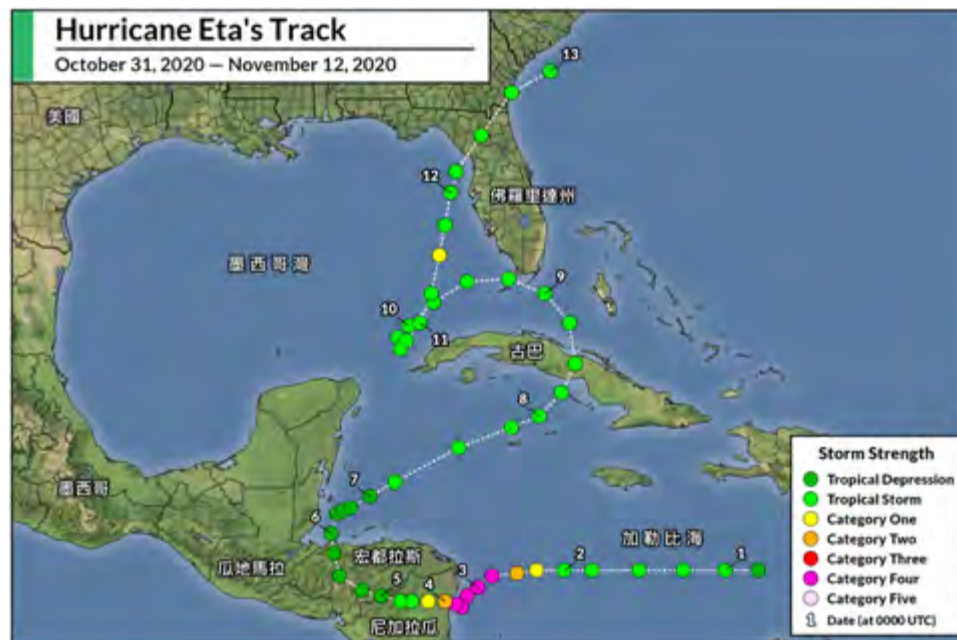
颶風伊塔路徑 (資料來源：NOAA/NHC)

2020 年 10 月 30 日當地時間上午 9 時於安的列斯 (Antilles) 群島附近生成一個低氣壓，該低氣壓於 11 月 1 日上午 11 時，提升為熱帶風暴且命名颶風伊塔 (Hurricane Eta)。颶風伊塔系統迅速組織向西推進，在 11 月 3 日凌晨 2 時成為薩菲爾-辛普森颶風強度等級的第四級風暴，最大持續風速為 240 km/h。於 11 月 4 日上午 5 時，颶風伊塔在尼加拉瓜的卡貝薩斯港 (Bilwi) 以南登陸，風速高達 218 km/h，登陸後於 11 月 4 日上午 8 時，減弱為二級颶風，下午 2 時逐漸再減弱為一級颶風，於 11 月 4 日下午 5 時，降為熱帶風暴。颶風伊塔隨後於 11 月 7 日向加勒比海 (Caribbean Sea) 加速前進，並再重新組織升格為熱帶風暴，11 月 8 日經過古巴後，於 11 月 9 日中午 12 時，登陸佛羅里達礁島群 (Florida Keys) 的下馬泰坎伯礁島 (Lower Matecumbe Key)，隨後停滯墨西哥灣 (Gulf of Mexico)，於 11 月 12 日下午 5 時在美國東部佛羅里達州錫達礁 (Cedar key) 登陸，11 月 13 日下午 5 時，減弱為溫帶氣旋，並於第二天從美國東部消散。

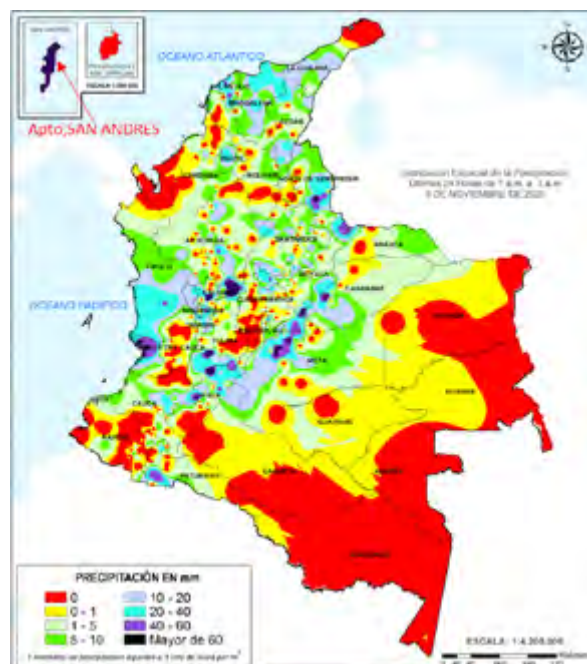
哥倫比亞地區 11 月 5 日的累積雨量圖 (資料來源：IDEAM)

颶風伊塔影響哥倫比亞地區主要時間為 11 月 4 日至 5 日，根據哥倫比亞水文、氣象與環境研究院 (Instituto de Hidrología, Meteorología y Estudios Ambientales, IDEAM) 所發布的資料，在哥倫比亞聖安德烈斯島 (San Andrés Island) 的 Apto 測得最大 24 小時累積降雨量為 138.6 毫米，而 San Andrés 測得 93.9 毫米；相較於聖安德烈斯地區 11 月的長期月平均雨量約 300 毫米，此次颶風伊塔在 11 月 4 日所挾帶的雨量，已占該地區的月平均雨量的 45%。
