2020 年美國密西根州潰壩災害報告

國家災害防救科技中心 坡地與洪旱組

摘要

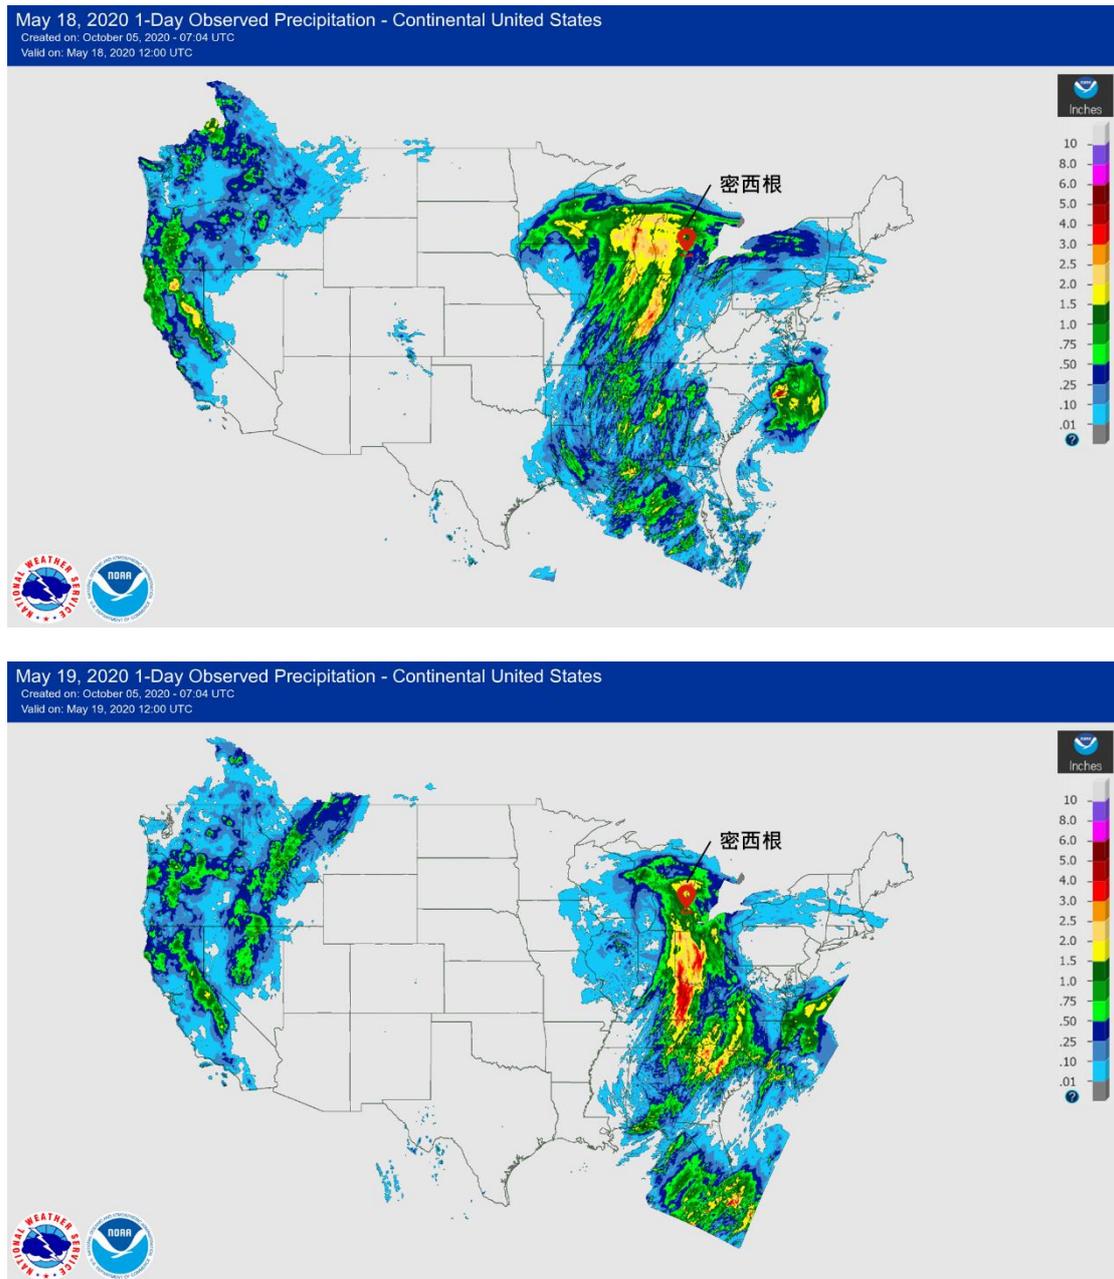
圖 1、美國本土於 2020 年 5 月 18 日(上圖)與 19 日(下圖)之日雨量分布圖(單位：英吋，圖資來源：美國國家海洋暨大氣總署)

美國中北部地區自 2020 年 5 月 18 日至 5 月 19 日之間受到一風暴系統影響，於密西根州造成大面積的降雨，由美國國家海洋暨大氣總署（National Oceanic and Atmospheric Administration, NOAA）的日雨量圖（圖 1）可看出密西根州主要降雨集中於 5 月 18 日至 19 日兩天，密西根州北部多處於兩天內的降雨達 4 英吋（約為 100 毫米），在 Tittabawassee River 集水區的大範圍且高強度的降雨，匯集成為集水區內的 Edenville 與 Sanford 水壩難以承受的洪水，是本次兩個大壩

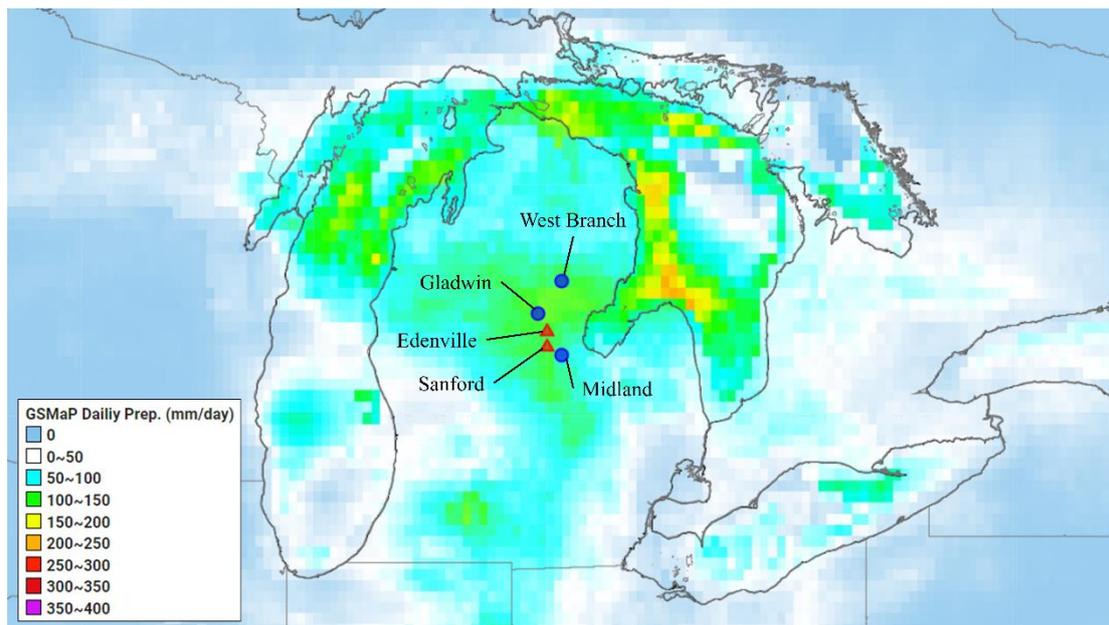
圖 2、日本全球降雨監測系統(GSMaP)於密西根州 5 月 18 日之日雨量分布，紅色三角形標示出 Edenville 與 Sanford 水壩的位置，藍色圓形為鄰近之雨量站

由日本全球降水監測系統 (GSMaP) 的資料中可看出 5 月 18 日密西根州的累積降雨分布情形 (圖 2)，紅色三角形標示出 Edenville

與 Sanford 水壩的位置，藍色圓形為鄰近的三個雨量站，由圖可看出兩個水壩的集水區中有大範圍的日降雨量均超過 100 毫米，由三個雨量站 (Midland、West Branch、Gladwin) 的 5 月份降雨時序列 (圖 3)，在 5 月 14 日~15 日之間已開始有降雨的情形，累積 5 月 13 日至 5 月 19 日的一週期間降雨量，Midland 雨量站達 147.5 毫米、West Branch 雨量站達 149 毫米、Gladwin 雨量站達 128 毫米。

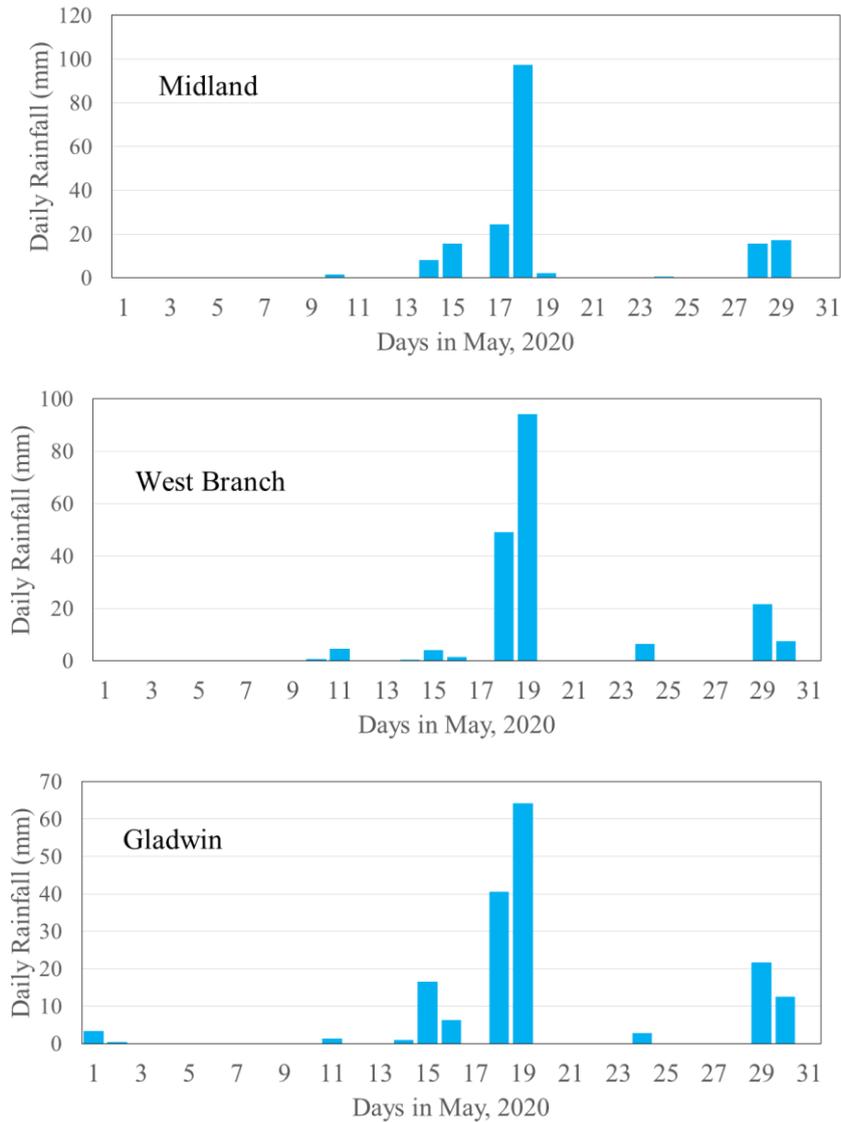
圖 3、Midland(上)、West Branch(中)、Gladwin(下)等三個雨量站於 2020 年 5 月份之日雨量長條圖

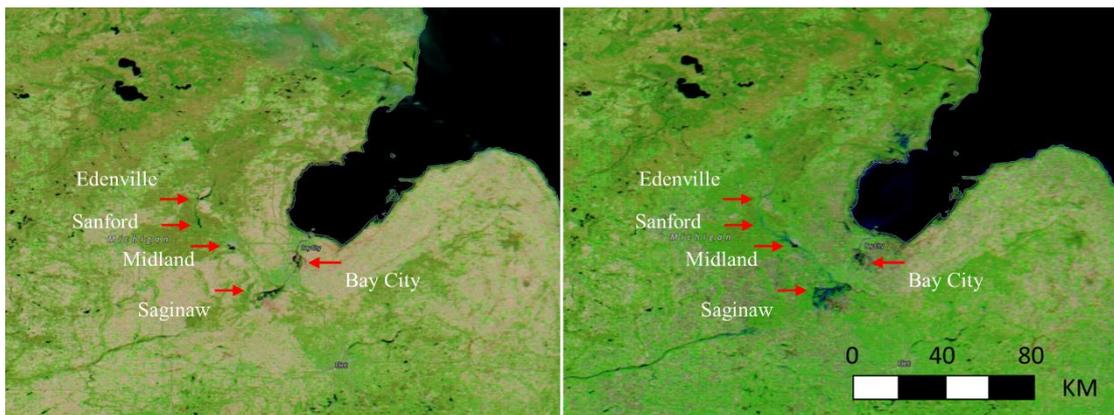
圖 4、MODIS 衛星於 5 月 13 日(左圖)與 5 月 20 日(右圖)所拍攝的影像，可清楚看到 Edenville 與 Sanford 水壩的蓄水已經消失，Midland 鎮、Saginaw 鎮以及 Bay City 等城市則是出現大範圍的淹水

出警告，警告中說明 Edenville 水壩已達到可能潰壩的程度，要求民眾立即撤離至避難處所，Edenville 水壩稍後於下午 6 點潰壩，大量洪水溢出水壩往下游地區宣洩，隨後也造成下游 10 公里處的 Sanford 水壩潰壩，造成整個下游地區嚴重的淹水，特別是 Midland 鎮、Saginaw 鎮以及 Bay City 等下游主要城市。圖 4 為 MODIS 衛星分別於 5 月 13 日以及 5 月 20 日拍攝之影像，可以發現 Edenville 水庫以及 Sanford 水庫的蓄水已經消失，下游的 Midland 鎮、Saginaw 鎮以及 Bay City 等城市則是出現大範圍的淹水。

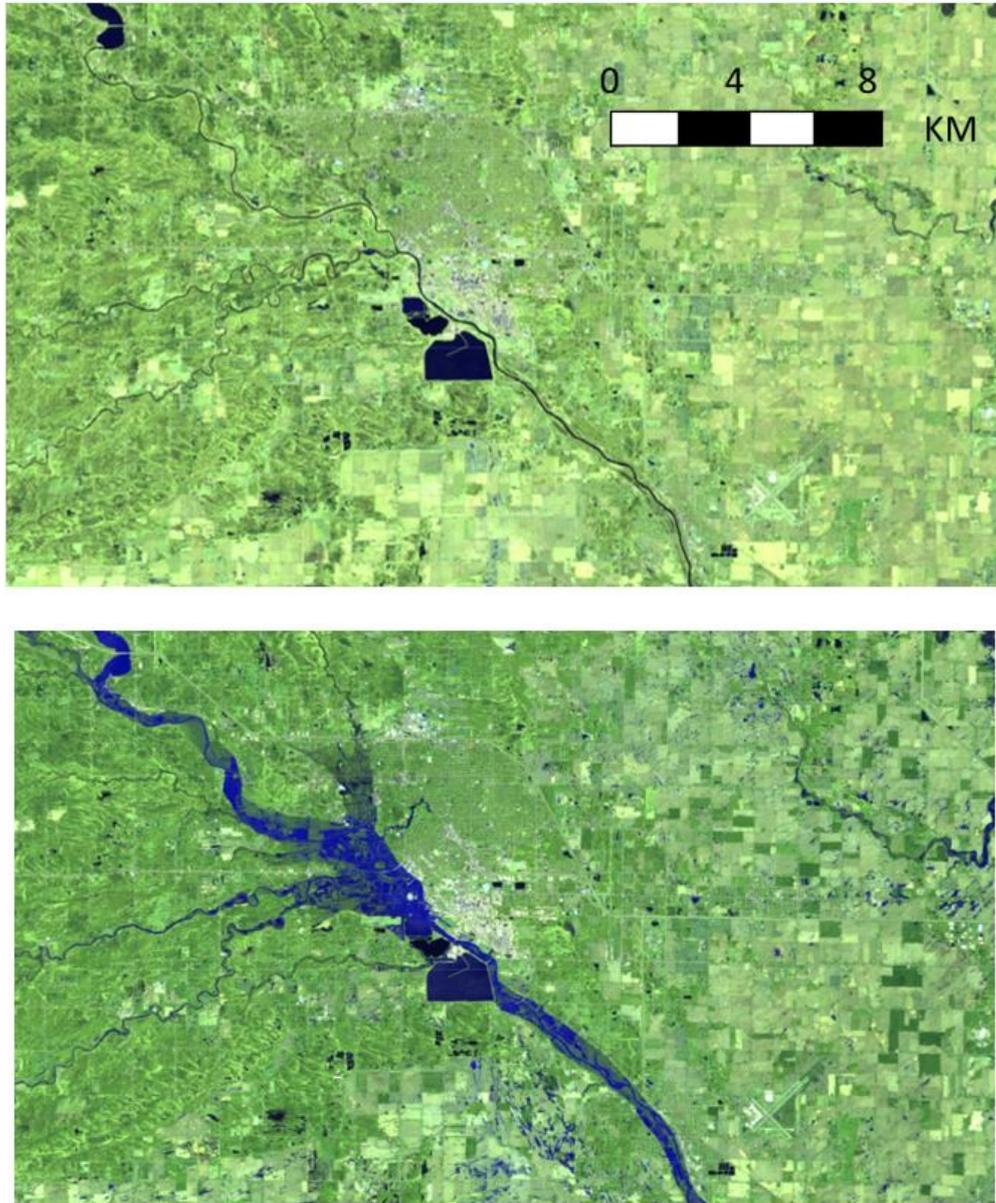
圖 5、Midland 鎮於 2020 年 4 月 2 日(上圖)與 5 月 20 日(下圖)之 Landsat

8 衛星影像

由 Landsat 8 衛星可更仔細的看出 Midland 鎮、Saginaw 鎮以及 Bay City 等城市的淹水情形，圖 5~圖 7 分別為 Midland 鎮、Saginaw

鎮與 Bay City 等城市於 2020 年 4 月 2 日以及 5 月 20 日當天拍攝的 Landsat 8 影像，可清楚看出藍色的淹水範圍。

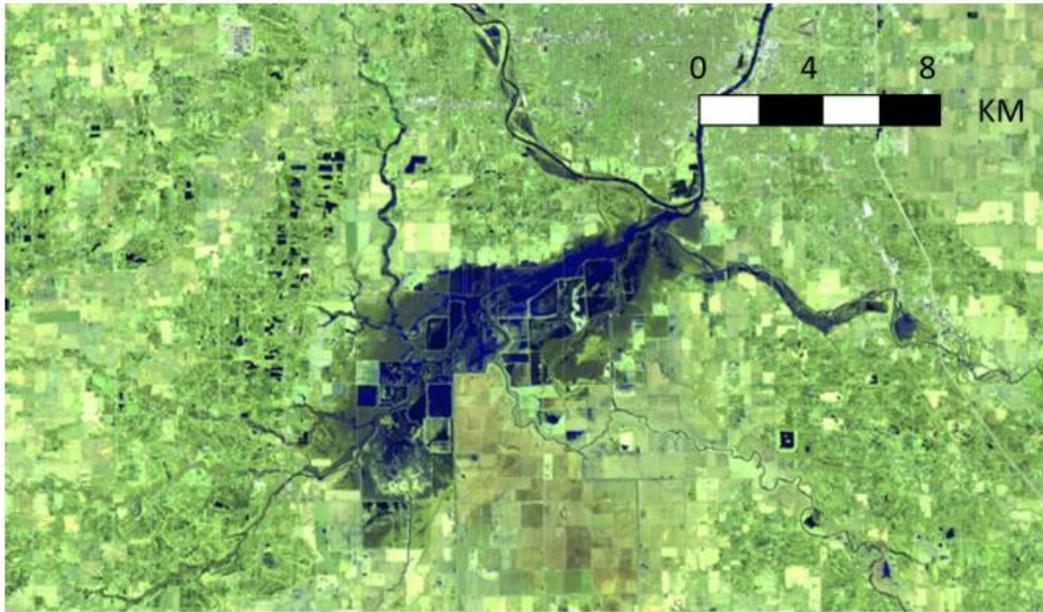
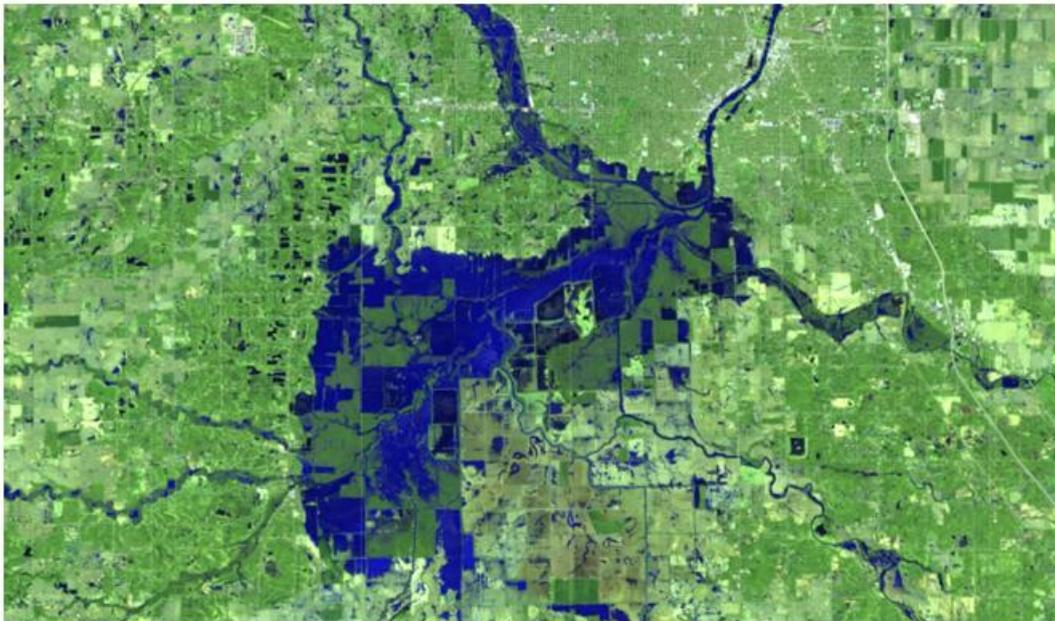
圖 6、Saginaw 鎮於 2020 年 4 月 2 日(上圖)與 5 月 20 日(下圖)之 Landsat

8 衛星影像

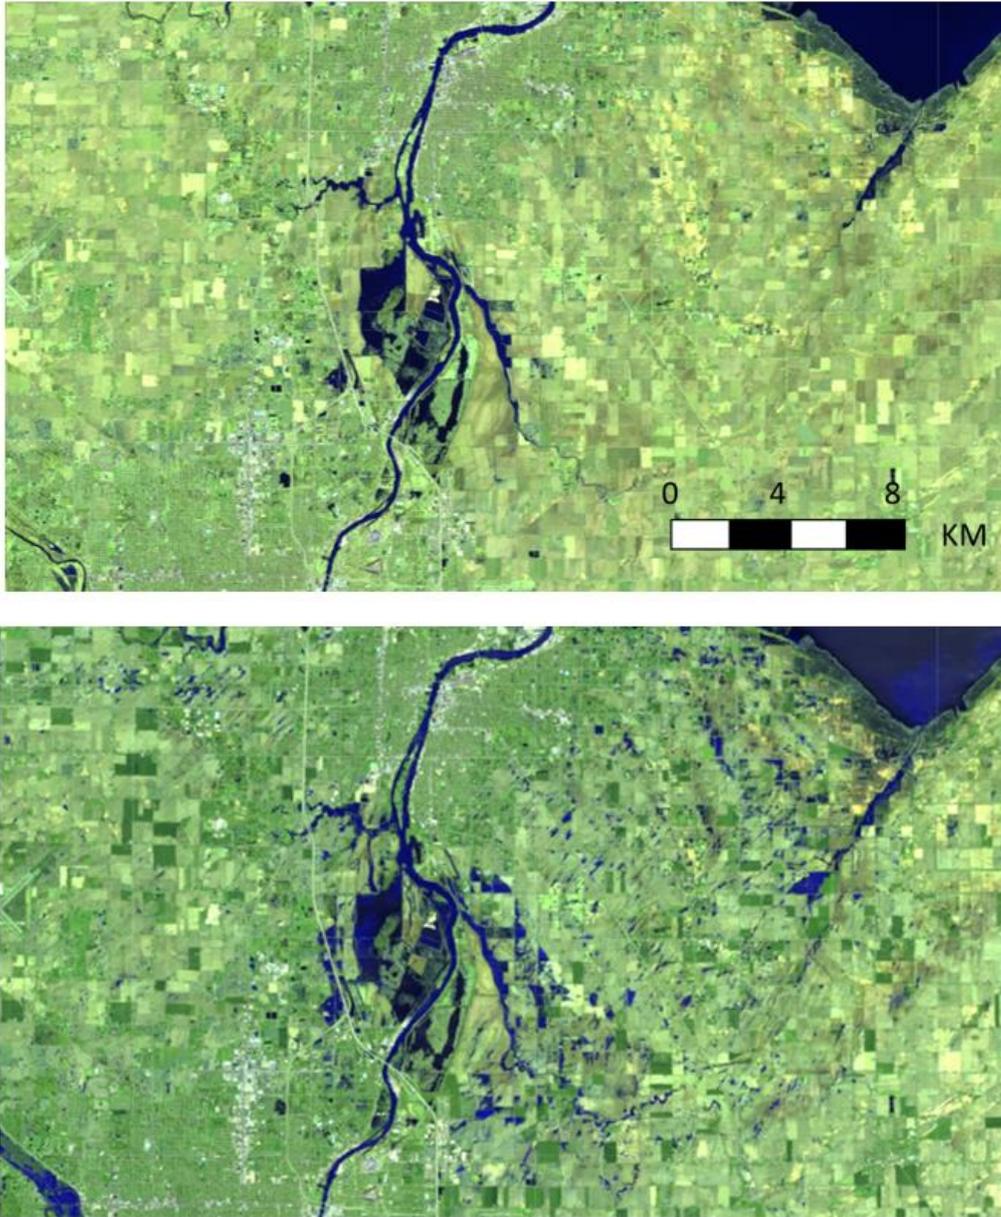
圖 7·Bay City 於 2020 年 4 月 2 日(上圖)與 5 月 20 日(下圖)之 Landsat
8 衛星影像

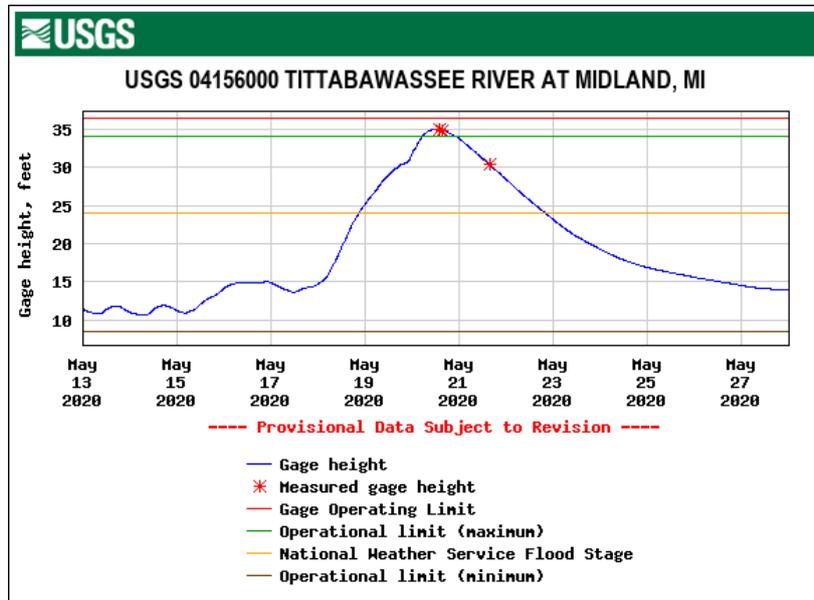
圖 8、位於 Midland 鎮內的 Tittabawassee River 水位站自 5 月 13 日至 5 月 27 日的水位變化(資料來源：美國地質調查局)

潰壩所宣洩的洪水造成 Tittabawassee 河的水位暴漲，並於 5 月 20 日上午 11 點 30 分達到歷史新高的 35.05 英尺，水位直到 5 月 27 日才退回至平常的水位（圖 8）。高漲的洪水造成多處橋樑遭沖毀，

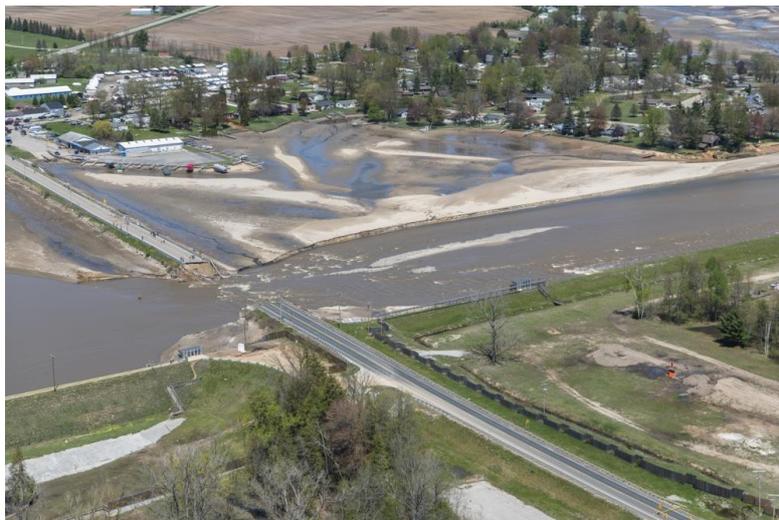
圖 9、M-30 橋梁遭沖毀(照片來源：Floodlist)

例如：位於 Edenville 水壩西北方 500 尺遠的 M-30 橋（圖 9）。密西根州環境、湖泊與能源部於 5 月 26 日對 Edenville 與 Sanford 水壩潰壩的位置進行空拍，水壩破壞的情形如圖 10 與圖 11 所示。

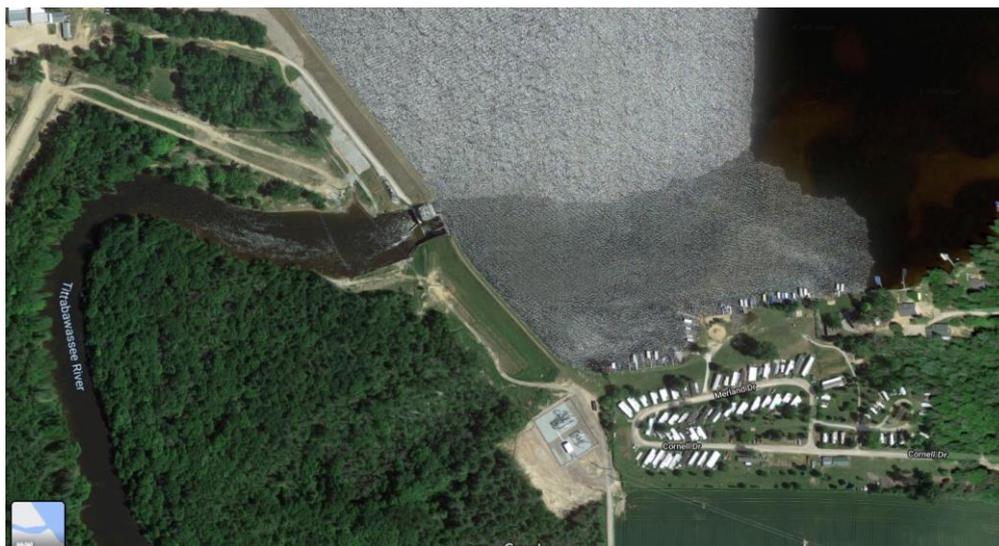
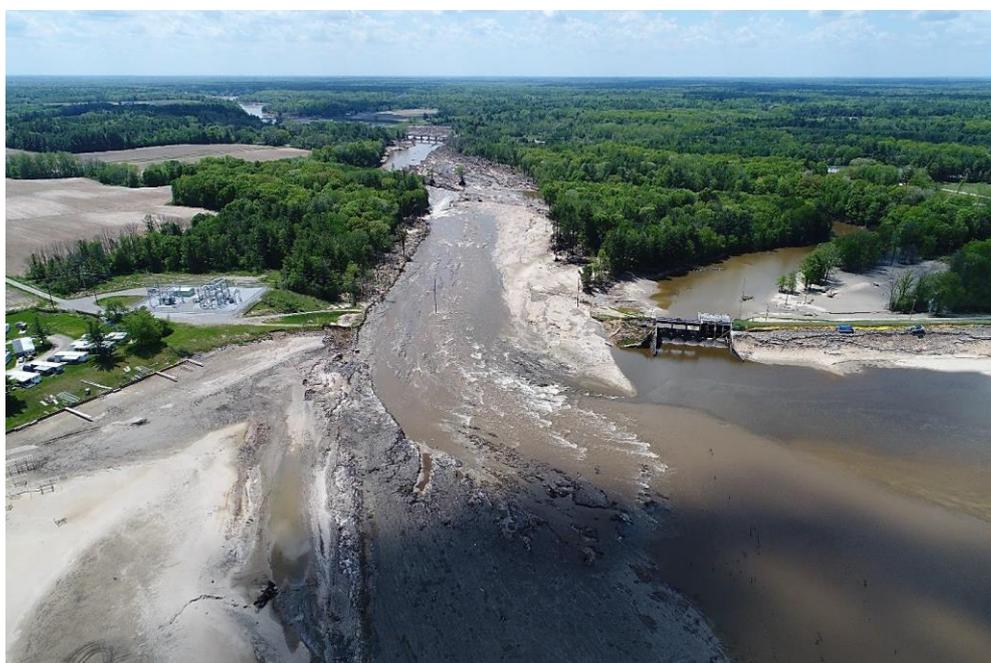
圖 10、Edenville 水壩破壞前影像(上圖；影像來源：Google Map)與破壞情形（下圖；照片來源：密西根州環境、湖泊與能源部報告書）

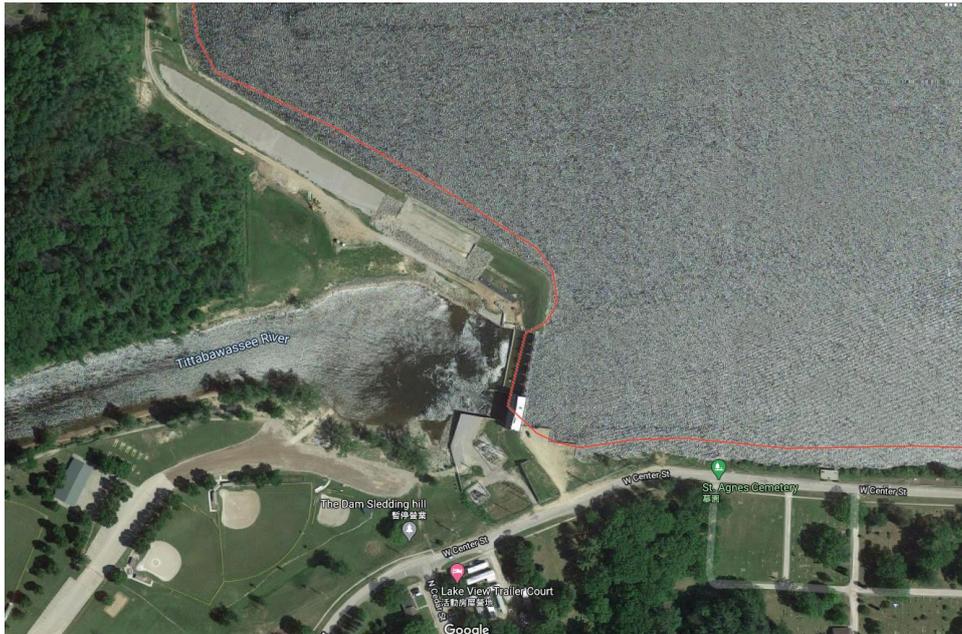
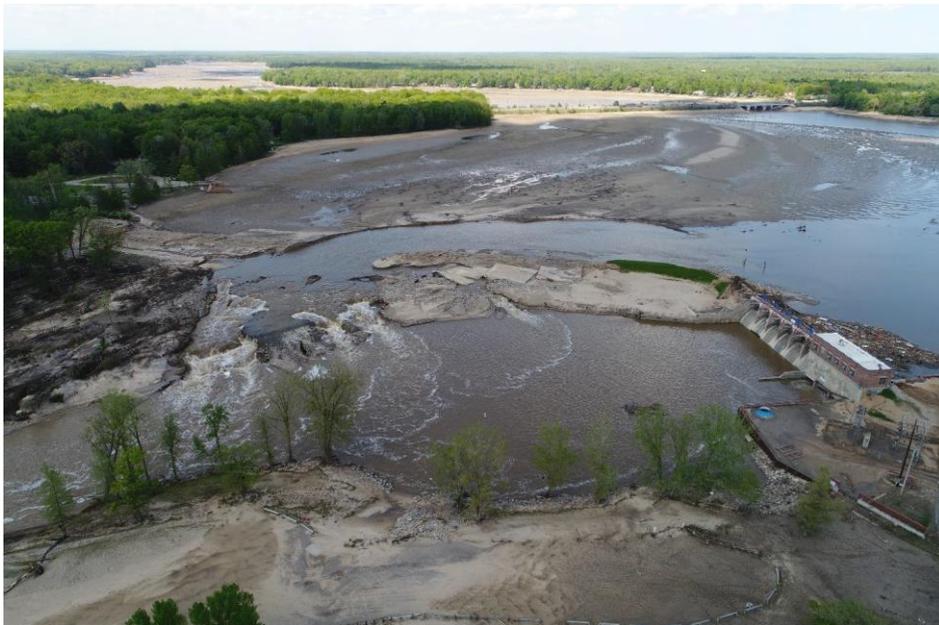
圖 11、Sanford 水壩破壞前影像(上圖；影像來源：Google Map)與破壞的情形(下圖；照片來源：密西根州環境、湖泊與能源部報告書)

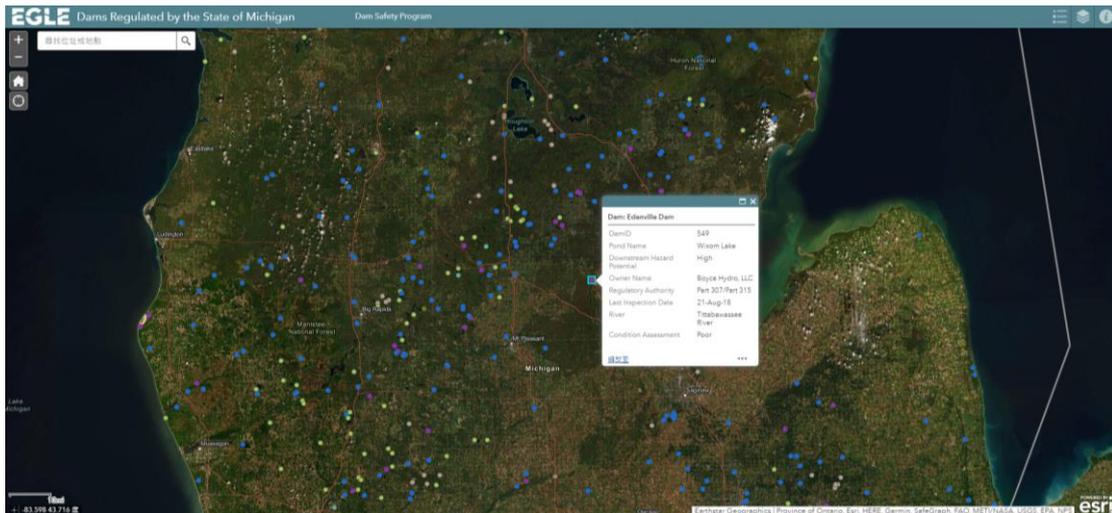
圖 12、密西根州內重要水壩檢查結果(資料來源：

Edenville 水壩自 1925 年建成至今已近百年，歷經無數次洪水侵襲，而本次潰壩的主要原因，係集水區內大範圍的強烈降雨所致，Edenville 水壩內的洪水宣洩而下，使 Sanford 湖的水位瞬間上升，很快地也沖毀了 Sanford 水壩，使下游的 Midland、Saginaw、Bay City 等主要城市發生嚴重的淹水災情。所幸由於政府部門及時發出水壩潰壩警告，提醒下游居民疏散，因此並未造成人員傷亡，密西根州政府相關部門也立即展開水壩修復、道路橋樑修復等工作。本次潰壩事件再次喚醒美國民眾對於水壩安全的關注，事實上密西根州政府對於全州內的重要水壩定期進行檢查，並將檢查結果公布於網路上（如圖 12），其中 Edenville 水壩於 2018 年的評估結果，水壩目前狀態為差（poor），由此可見，當面對快速變化的氣候環境，當水利設施面臨需要緊急維護時，應當果斷進行維護或升級，因為災害往往來得比想像中快。
