## 天兔颱風暴露的災害弱勢問題探討

國家災害防救科技中心

### 摘 要

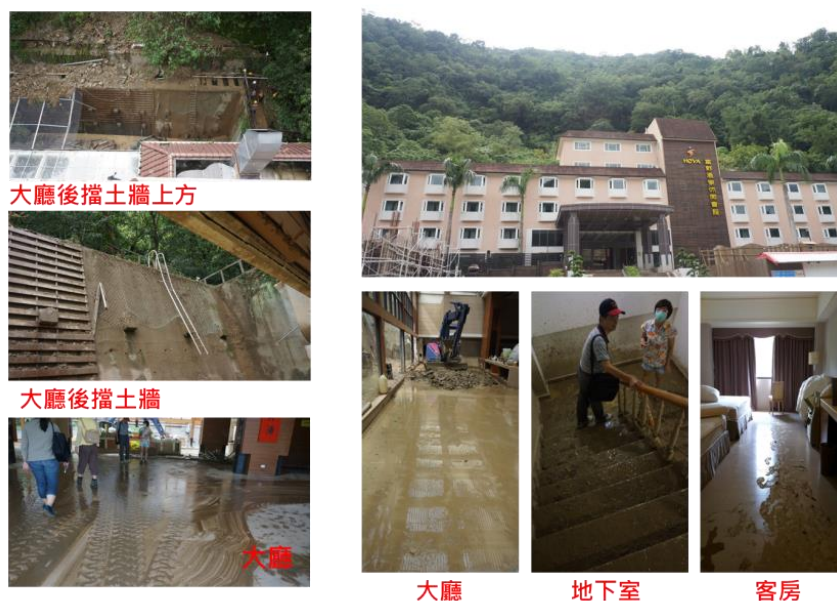
圖 3 富野溫泉會館受災照片(拍攝日期 9 月 24 日)

9月21日晚間11時，富野溫泉休閒會館後方山坡大量雨水夾帶土石泥砂宣洩而下，從大廳後方擋土牆進入一樓大廳及地下室(圖3)。事發當時一樓櫃台有三位值班人員，透過廣播請大家疏散，集中到一樓大廳，其他樓層共有14位員工，協助約100位客人疏散到附近的高野飯店，過程中僅有一位客人因過度緊張，送醫後無大礙。

從現場災後情況研判，飯店後方植被完整，土石泥砂是從山頂匯水窪地(Catchpit)，聚集土石泥砂、降水等，沿坡面流下，過程中土石泥砂並未繼續刷深坡面，造成更多土石流下，同時也未大幅衝擊原本植生狀況，以致現場飯店後方植被仍完整。

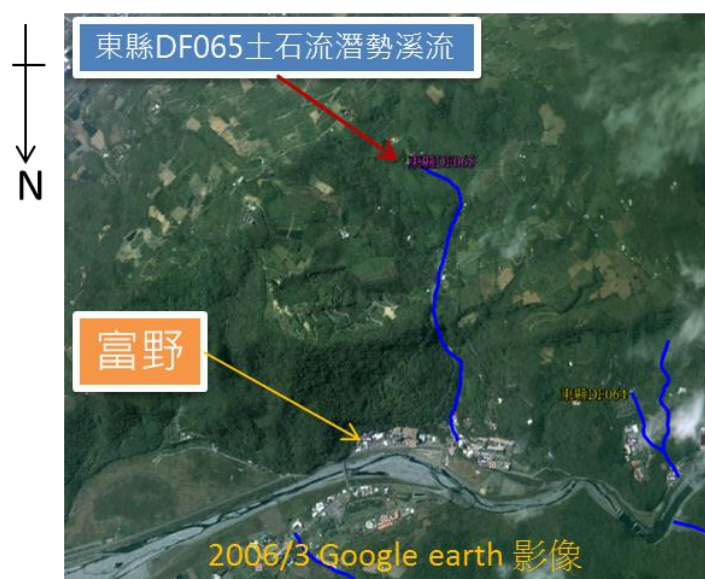
圖 4 富野休閒會館與附近空間關係<sup>2</sup>

休閒會館西側附近有編號東縣 DF065 土石流潛勢溪流，距離約

450 公尺，該處溪流在本次事件中並未發生土石流(圖 4)。

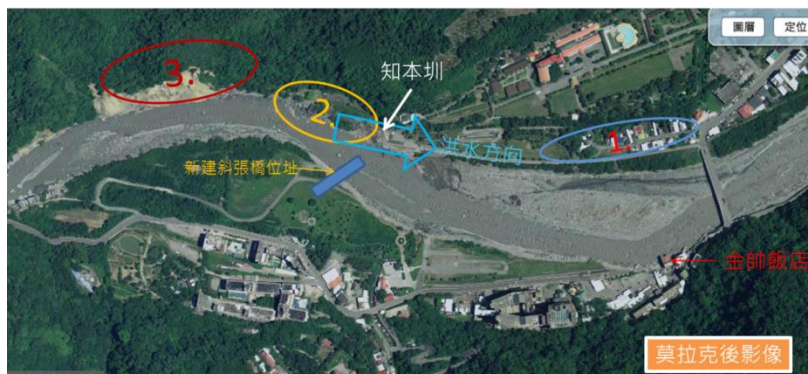
圖 5 溫泉路 408 巷受災空間示意圖<sup>3</sup>

該區域不僅淹水，而且大量洪水夾帶土砂沿知本溪，從知本圳進水口溢淹，土砂沿溫泉路 408 巷淤積於兩旁民宅(圖 5)。從 2009 年莫拉克颱風後的衛星影像，可以看到原本知本圳前還有一塊河岸土地，對於溫泉路 408 巷是個天然屏障，但是在這次洪災中被夷平了，導致洪水、土砂溢堤淤積於溫泉路 408 巷兩旁。同時該區域地勢低窪，低於旁邊的主要公路溫泉路及溫泉橋，進來的洪水土砂無處宣洩，全部堆積在該區域(圖 6 及圖 7)。

- ① 大量洪水土砂沿知本溪，從知本圳進水口溢淹，沿溫泉路淤積於兩旁民宅。
- ② 莫拉克後還在的河岸土地，在天兔颱風後消失，對於河道左岸的溫泉路缺乏屏障。
- ③ 莫拉克災後崩場地，部分已經開始恢復生機，有些卻新增與擴大。

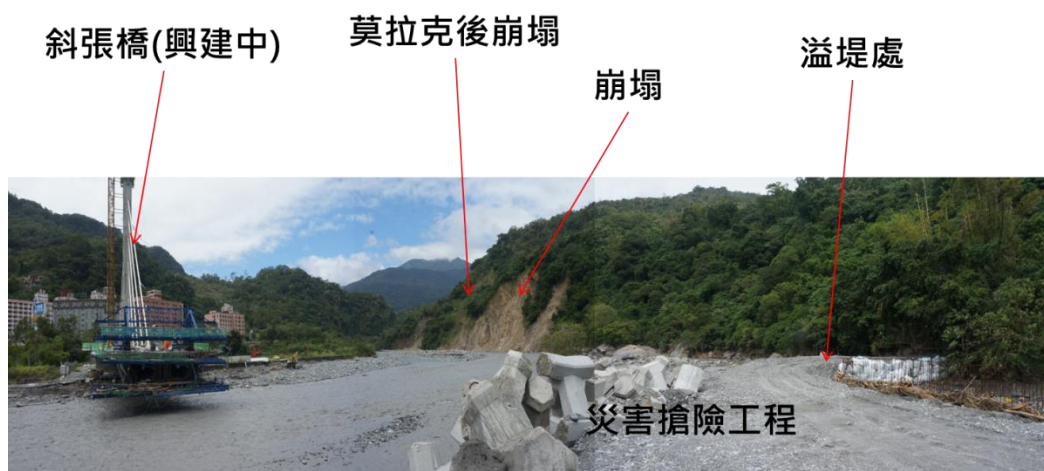
圖 6 溢堤處災後照片(拍攝日期：9/24)

颱風於知本溪流域降下豪雨，造成知本溪水位暴漲，致洪水挾帶大量土砂由知本溪左岸水利會知本圳進水口溢淹，造成該區域約 40 戶民宅淹水，疏散災民約 44 人，最大淹水深度約 2 公尺，總淹水面積約 2.4 公頃。

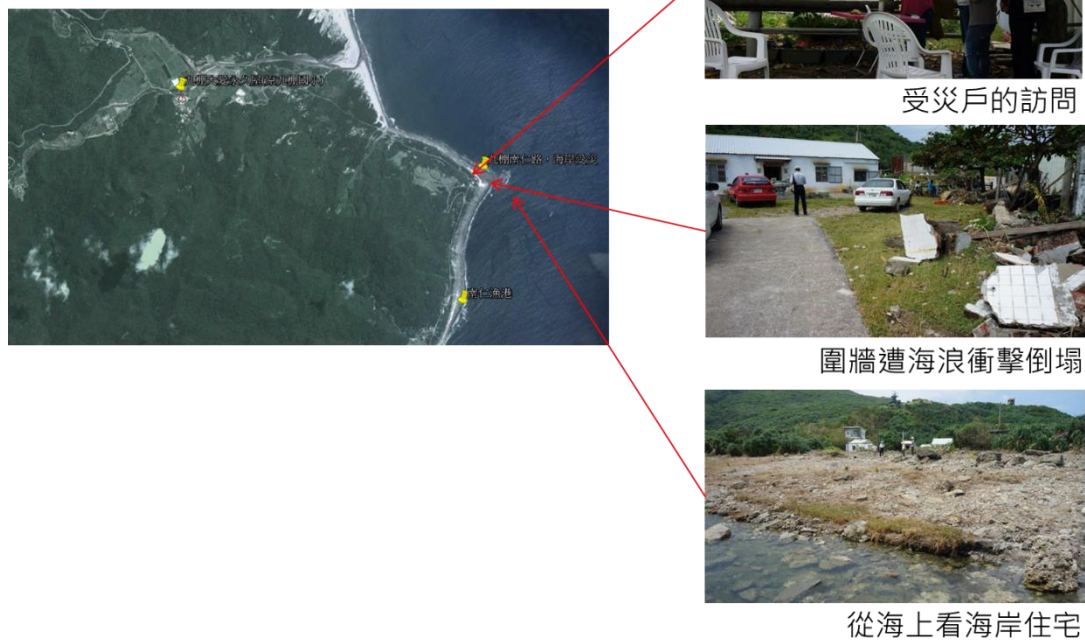
圖 11 屏東九棚地區受災情況<sup>10</sup>

從海岸地形上，本次九棚受災位置類似典型的岬灣地形中的岬角(頭)<sup>11</sup>，處於易受暴潮與海浪侵襲的位置，導致該地區在天兔颱風期間受暴潮與海浪的侵襲(圖 11)。根據中央氣象局資料顯示，9 月 21 日上午七時，颱風中心位於台灣本島南南東方海上，朝西北方前進(圖 12)，根據氣象局波浪預報，該處海域預計有 8~10 公尺的波浪(圖 13)，同一時間適逢農曆 8 月 17 日滿潮，台東海域滿潮時間為上午 7:02，在上述三項條件同時成立情況，當天上午台東浮標記錄，最高波浪為 11.6 公尺(圖 14)。
