108年度颱風事件災情彙整報告

2019 Typhoon events

國家災害防救科技中心

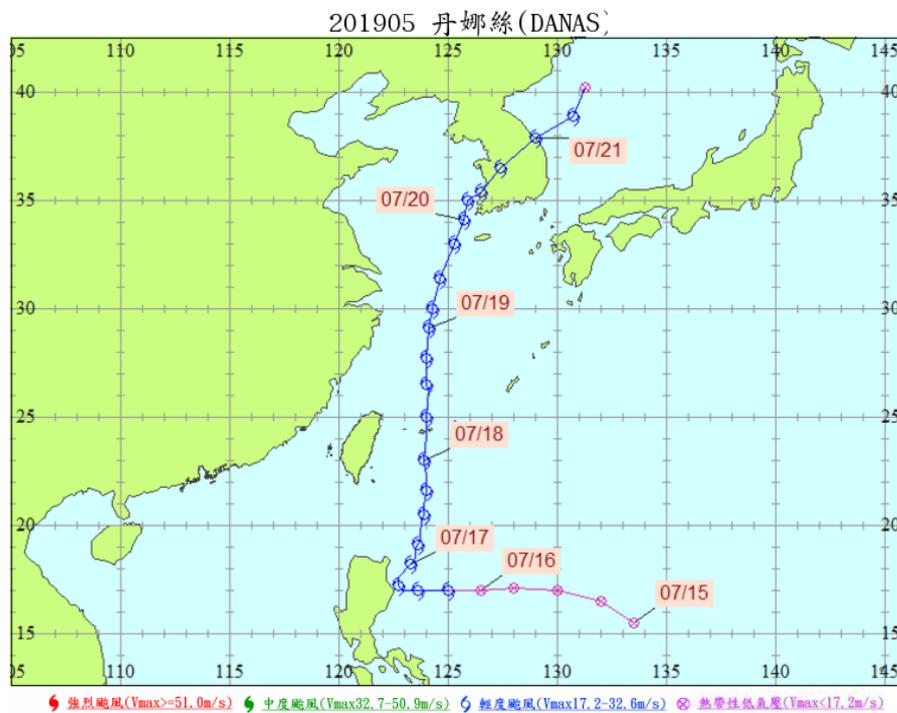
圖 1.1. 丹納絲颱風路徑圖 (資料來源：氣象局)

輕度颱風丹娜絲(編號第 05 號,國際命名 DANAS)是臺灣在 2019 年第一個發布警報的颱風,丹納絲於 7 月 15 日生成後,向西往呂宋島接近,7 月 17 日一路往北上移動,中央氣象局(後簡稱為氣象局)於 7 月 16 日 23 時 30 分與 17 日 11 時 30 分,分別發布海上與陸上颱風警報,並於 7 月 17 日 20 時 30 分與 7 月 18 日 17 時 30 分解除陸上與海上警報,颱風路徑如圖 1.1 所示。

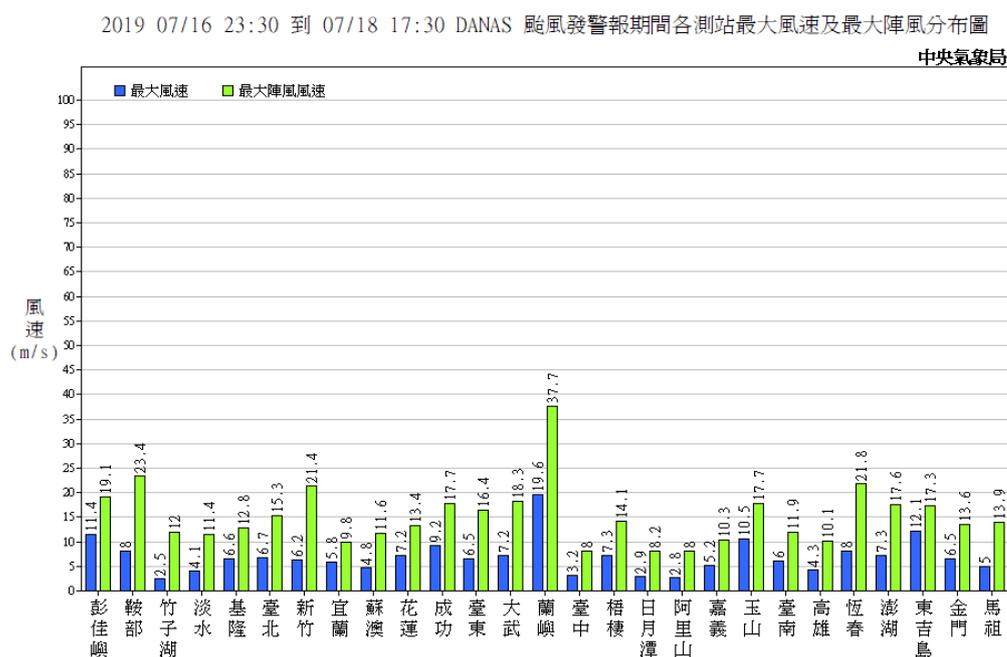
圖 1.2. 丹娜絲颱風期間最大風速與最大陣風觀測(資料來源：氣象局)

丹娜絲颱風於 7 月 18 日最接近臺灣地區，而自颱風生成到颱風警報解除前(7 月 18 日下午 17:30)，最大風速為蘭嶼觀測站的 19.6 公尺/秒(約 8 級風)，最大陣風同樣於蘭嶼測站觀測得 37.7 公尺/秒(約 13 級風)，其他測站所觀測的風速如圖 1.2 所示。

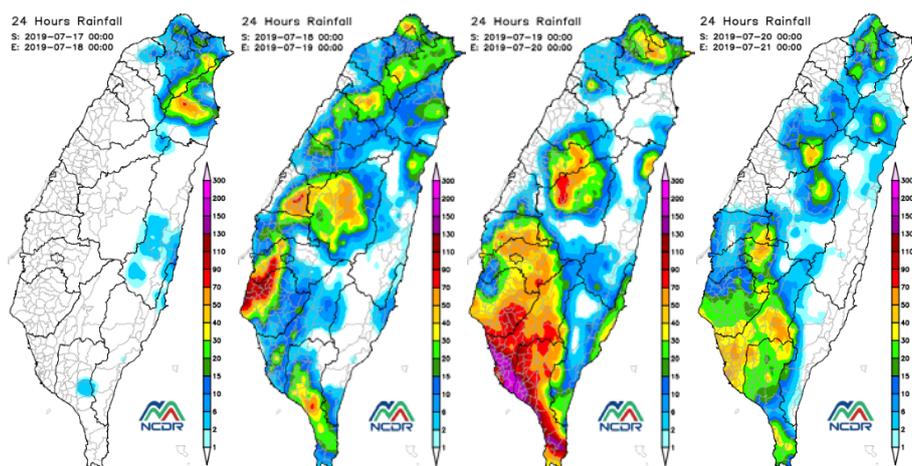
圖 1.3. 07/17 至 07/20(由左自右)之單日累積雨量分布圖 (資料來源：氣象局；製圖：國家災害防救科技中心，後簡稱為災防科技中心)

丹娜絲颱風主要降雨期間為 7 月 17 日至 7 月 20 日，由於颱風未登陸，18 日的降雨為丹娜絲颱風外圍雲系造成，而 19 日至 20 日的降雨則是丹娜絲颱風往北移走之後，於臺灣西南部引入的雲系所造成，故主要分布於西南部沿海一帶，每日的降雨分布圖請見圖 1.3。在海上颱風警報發布期間(7 月 16 日 23:30~7 月 18 日 17:30)，最大總累積雨量為蘭嶼高中站(C0S009)測得的 179.5 毫米，總累積雨量分布圖如圖 1.4。

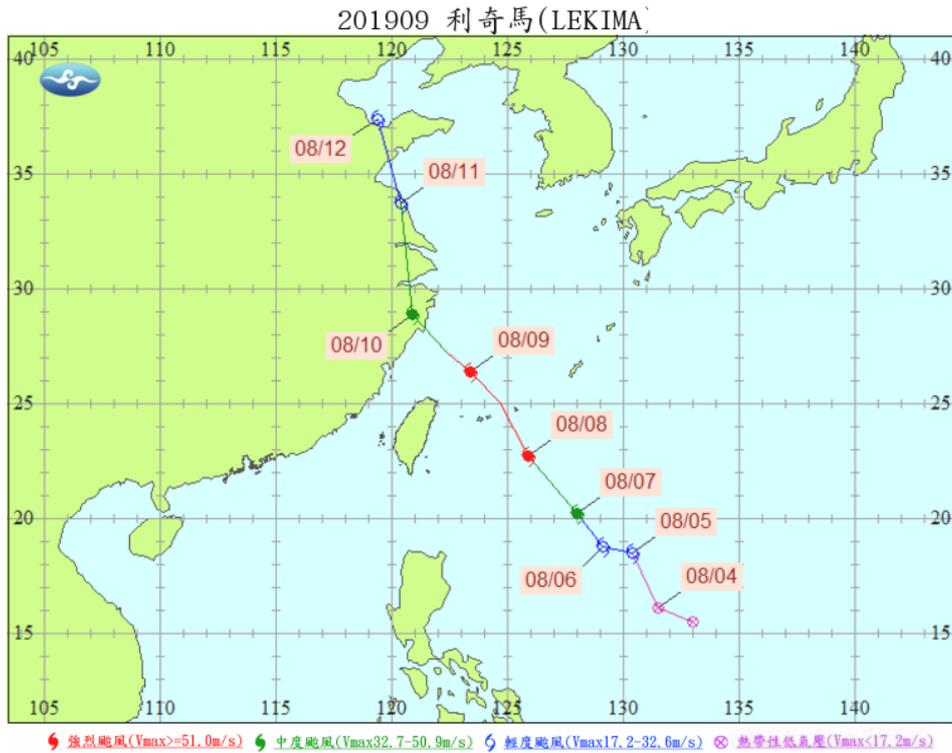
圖 2.1. 利奇馬颱風路徑圖 (資料來源：氣象局)

利奇馬 (編號第 09 號，國際命名 LEKIMA) 颱風於 2019 年 8 月 7 日，在菲律賓東方海面生成後向西北移動，朝臺灣東北部海面前進，暴風圈掠過臺灣北部及東北部陸地後持續向北移動登陸中國浙江，並重創浙江，造成重大傷亡。氣象局於 8 月 7 日 17 時 30 分及 8 月 8 日 8 時 30 分，分別發布海上與陸上颱風警報，於 8 月 9 日最接近臺灣東北角，此時為強烈颱風，氣象局並於 8 月 9 日 20 時 30 分及 8 月 10 日 8 時 30 分，分別解除陸上與海上警報。利奇馬颱風路徑圖如圖 2.1 所示。

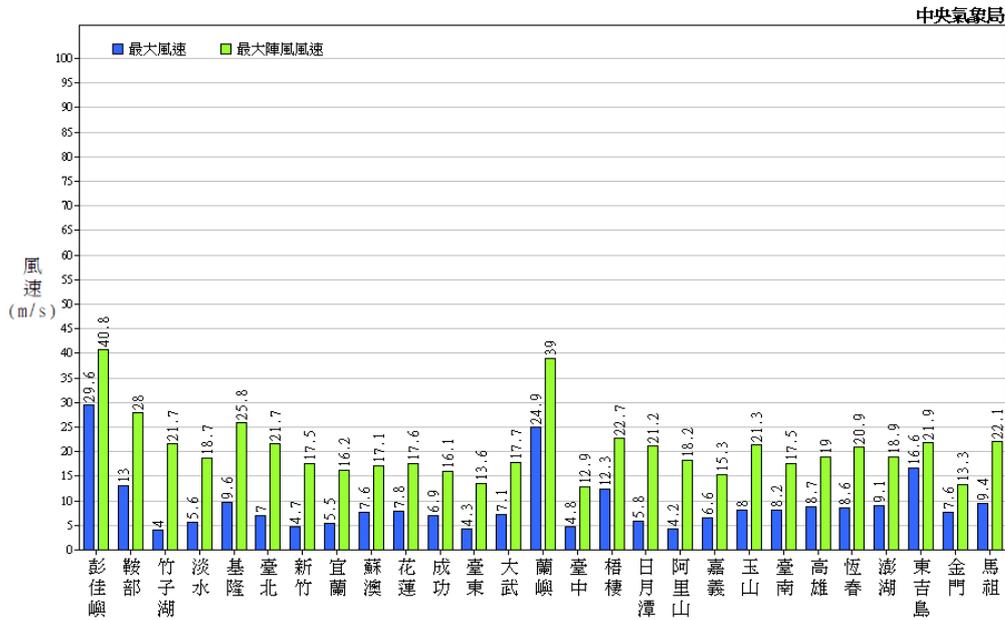
圖 2.2. 利奇馬颱風期間最大風速與最大陣風觀測(資料來源：氣象局)

利奇馬颱風期間最大風力觀測為彭佳嶼的 29.6 公尺/秒(約 11 級風)，最大陣風則為 40.8 公尺/秒(約 13 級風)，其次為蘭嶼測得最大陣風為 39 公尺/秒(約 13 級風)，其他主要測站所測得的風速約為 7~9 級風，如圖 2.2 所示。

2019 08/07 17:30 到 08/10 08:30 LEKIMA 颱風發警報期間各測站最大風速及最大陣風分布圖

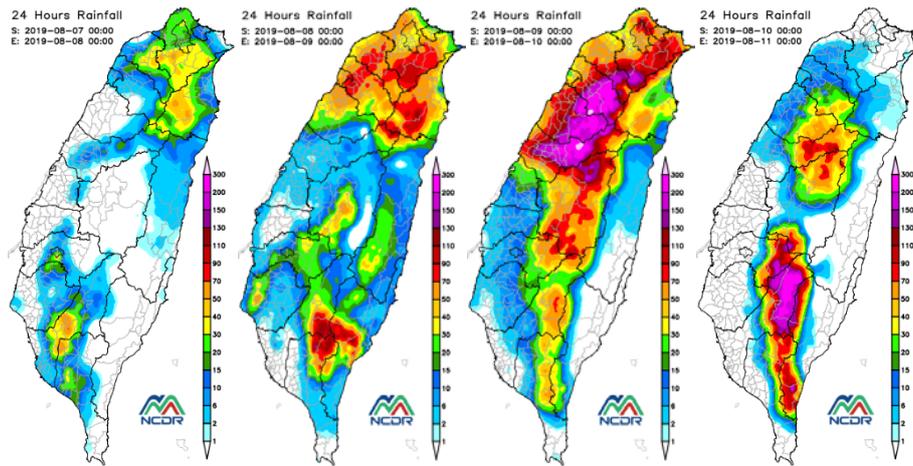
圖 2.3. 8/7 至 8/10(由左自右)之單日累積雨量分布圖 (資料來源：氣象局；製圖：災防科技中心)

主要降雨期間則為 8 月 7 日至 8 月 10 日之間，其空間分布如圖

2.3。由於颱風通過臺灣北部外海，因此 8 月 8 日至 9 日受到外圍環流影響，主要降雨集中於北部地區。海上颱風警報期間(08/07 17:30~8/10 08:30)最大累積雨量為雪嶺(C1F941)測得 483 毫米，總雨量分布則如圖 2.4。

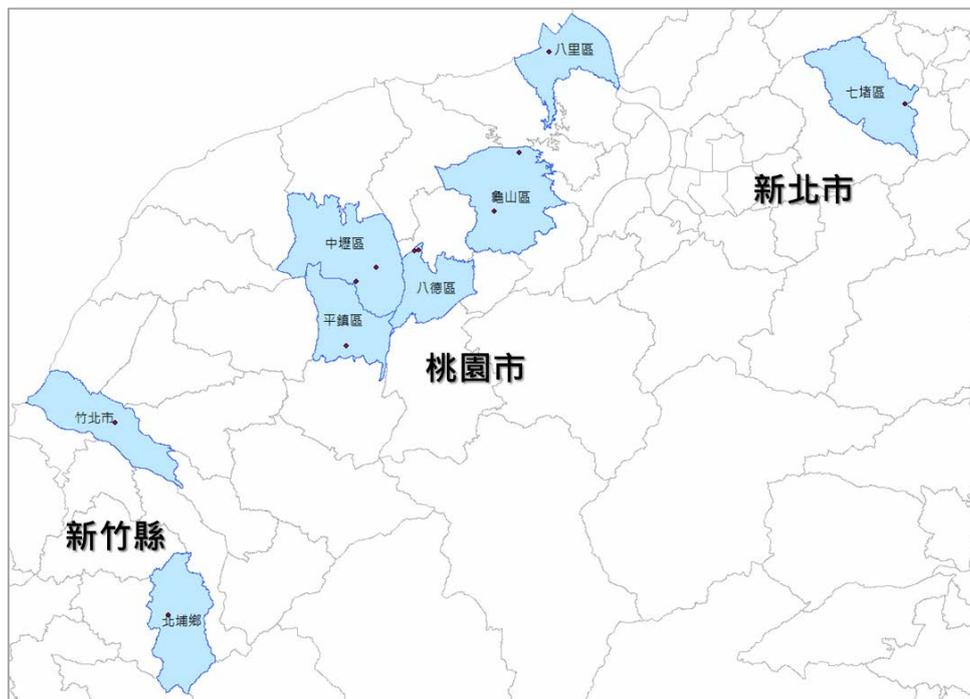
圖 2.5. 利奇馬颱風淹水災點分布(資料來源：部會署淹水災情資訊；

國家災害防救科技中心(後簡稱災防科技中心)彙整各部會署的淹水災情資訊，利奇馬颱風共造成 11 筆淹水災點，其分布與資訊如圖 2.5 及表 2.1 所示，共有基隆、新北、桃園與新竹等 4 個縣市、8 鄉鎮受影響。

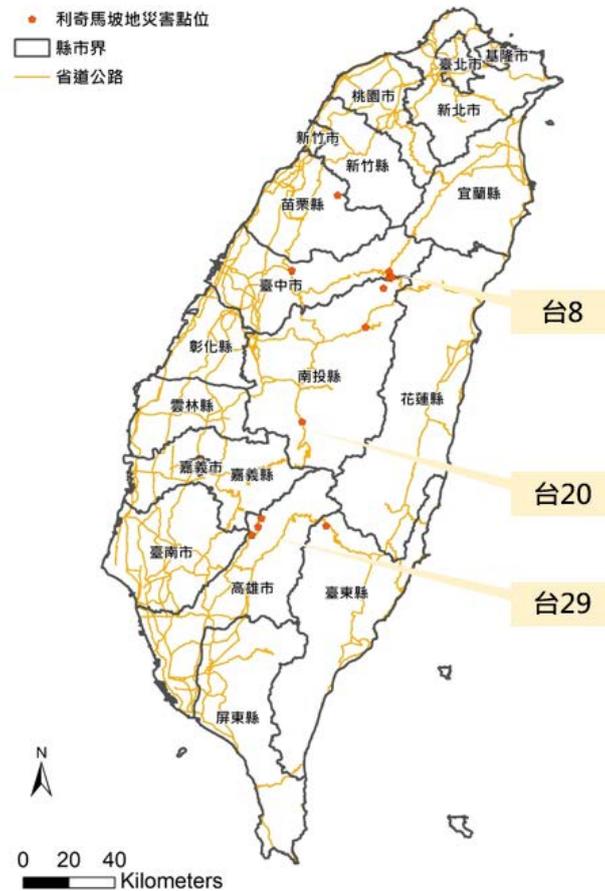
圖 2.6. 利奇馬颱風坡地災點分布

收整行政院農業委員會水土保持局(後簡稱水保局)及交通部公路總局(後簡稱公路總局)的坡地災害資訊，利奇馬颱風造成全臺坡地災點共 12 處，分布如圖 2.6，零星分布在臺中市、高雄市、苗栗縣、南投縣與臺東縣，以道路邊坡崩塌類型為主，以台 8 線、台 29 線及台 21 線的災點為多。

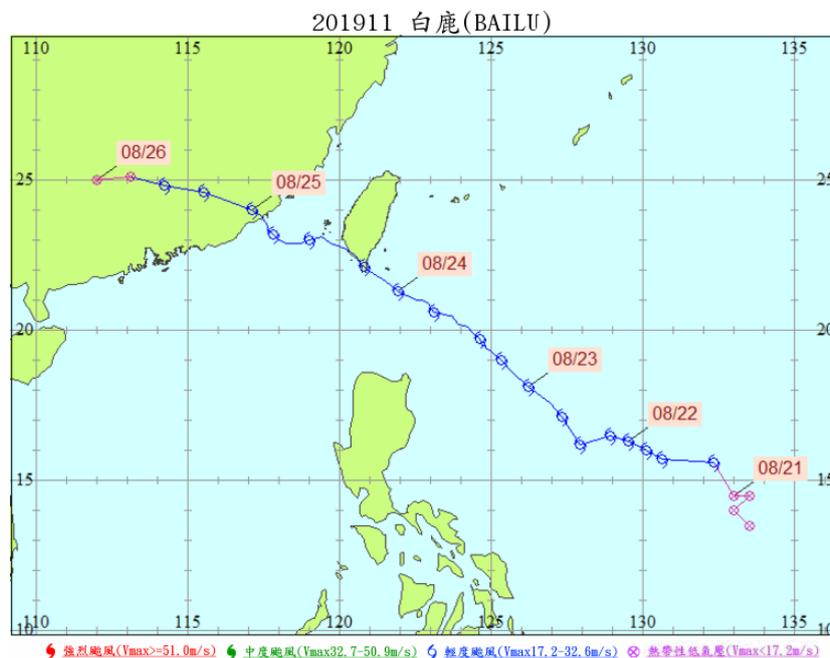
圖 3.1. 白鹿颱風路徑圖 (資料來源：氣象局)

白鹿颱風(編號第 11 號，國際命名 BAILU)在菲律賓東方海面生成後向西北移動，朝巴士海峽方向接近，8 月 24 日 13 時於屏東滿州附近登陸，同日 16 時 10 分從高雄楠梓附近出海，8 月 25 日 7 時左右由福建省進入中國，向西北西方向離去。氣象局在 8 月 23 日 5 時 30 分及 14 時 30 分，分別發布海上與陸上颱風警報，並於 8 月 25 日 8 時 30 分及 11 時 30 分，分別解除陸上與海上警報。白鹿颱風路徑圖如圖 3.1 所示。

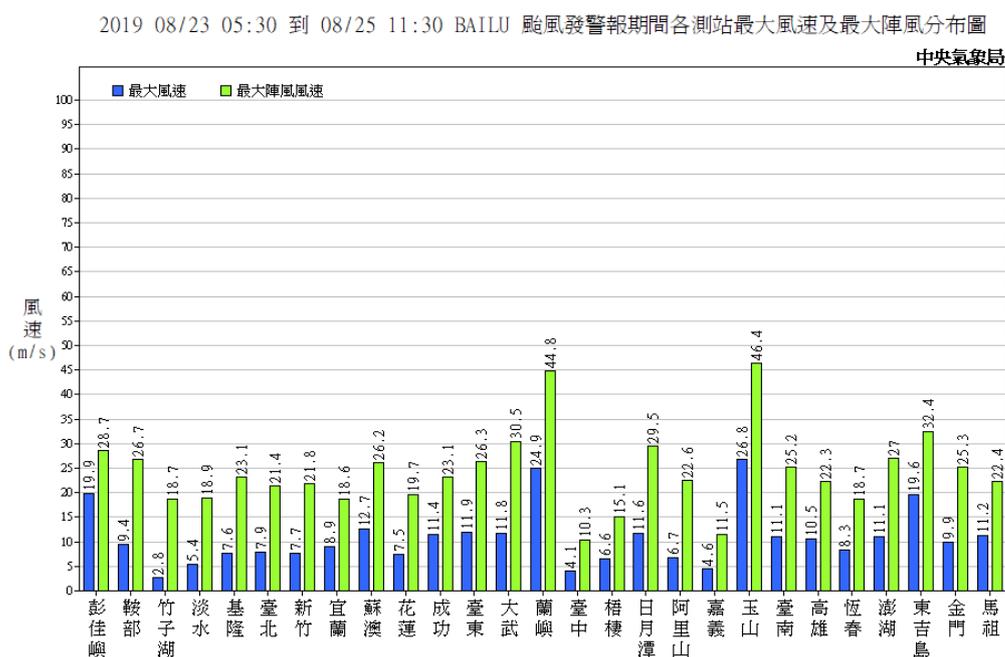
圖 3.2. 白鹿颱風期間最大風速與最大陣風觀測(資料來源：氣象局)

白鹿颱風期間最大風力觀測為玉山的 26.6 公尺/秒(約 10 級風)，最大陣風則為 46.4 公尺/秒(約 15 級風)，其次為蘭嶼測得最大陣風為 44.8 公尺/秒(約 14 級風)，其他主要測站所測得的風速約為 7~9 級風，如圖 3.2 所示。

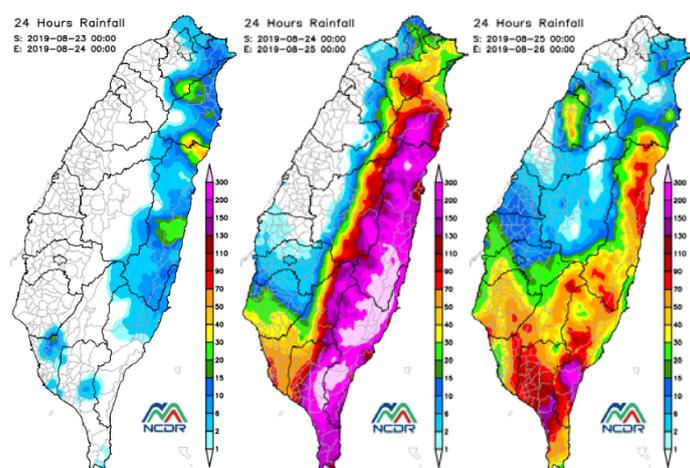
圖 3.3. 08/23 至 08/25(由左自右)之單日累積雨量分布圖 (資料來源：

主要降雨期間則為 8 月 23 日至 8 月 25 日之間，其空間分布如圖 3.3。由於颱風通過臺灣南部巴士海峽，因此 8 月 24 日至 25 日受到外圍環流影響，主要降雨集中於東部地區的迎風面。海上颱風警報期間(8 月 23 日 05:30~8 月 25 日 11:30)最大累積雨量為金針山(O1S680)

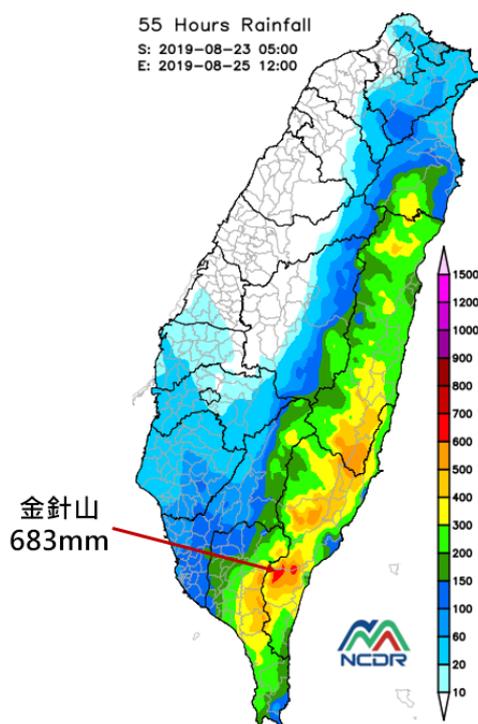
圖 3.4. 白鹿颱風海上颱風警報期間(08/23 05:30~08/25 11:30)累積雨

測得 683 毫米，總雨量分布則如圖 3.4。

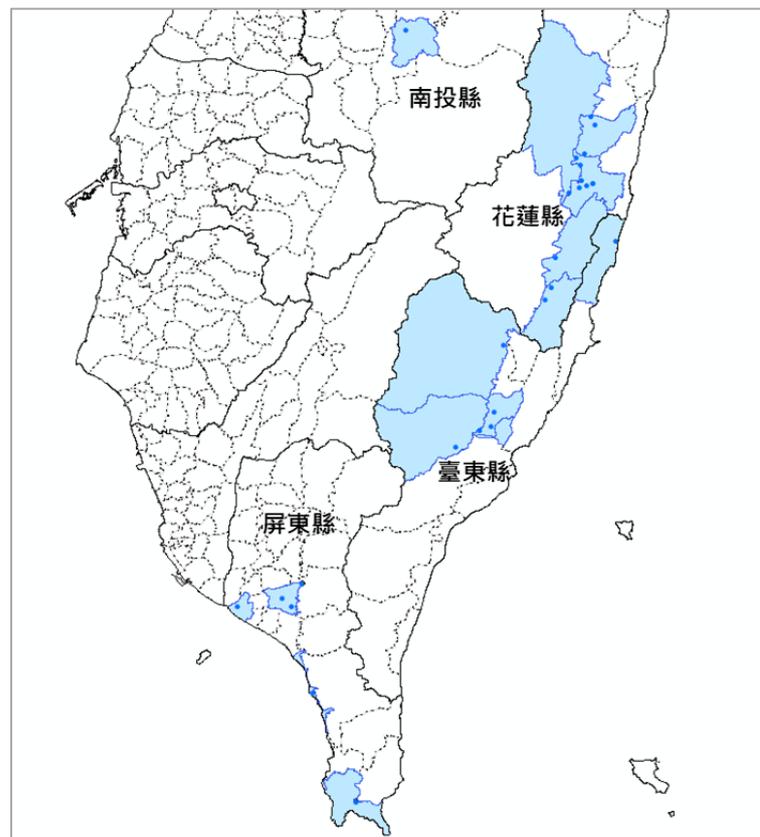
圖 3.5. 白鹿颱風淹水災點分布(資料來源：部會署淹水災情資訊；繪

彙整各部會署的淹水災情資訊，白鹿颱風期間全臺共有 11 筆淹水災點，分布與資訊如圖 3.5 及表 3.1 所示，有南投、花蓮、臺東和屏東等 4 個縣市、14 鄉鎮受影響。

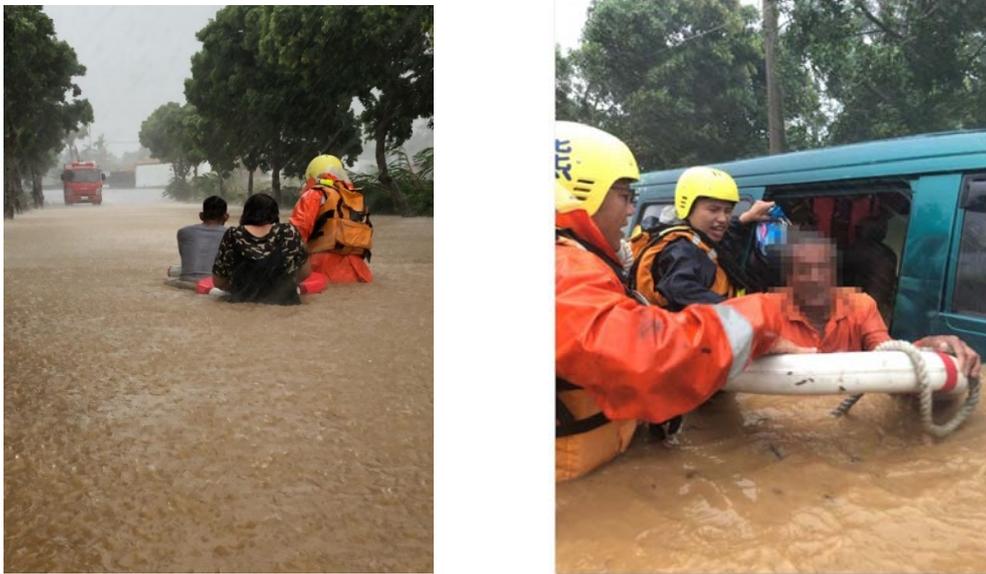
圖 3.6. 臺東五十戶路水淹及胸(資料來源：臺東縣消防局)[3]

其中，災防科技中心針對「臺東鹿野五十戶路處淹水」進行現勘。臺東縣鹿野鄉五十戶路在白鹿颱風期間，因地勢低窪排水不易，造成五十戶路淹水深度約 1.2 公尺道路中斷，路旁鳳梨園亦損失，淹水狀況如圖 3.6 所示，圖中綠色廂型車距離消防車約 100 公尺。

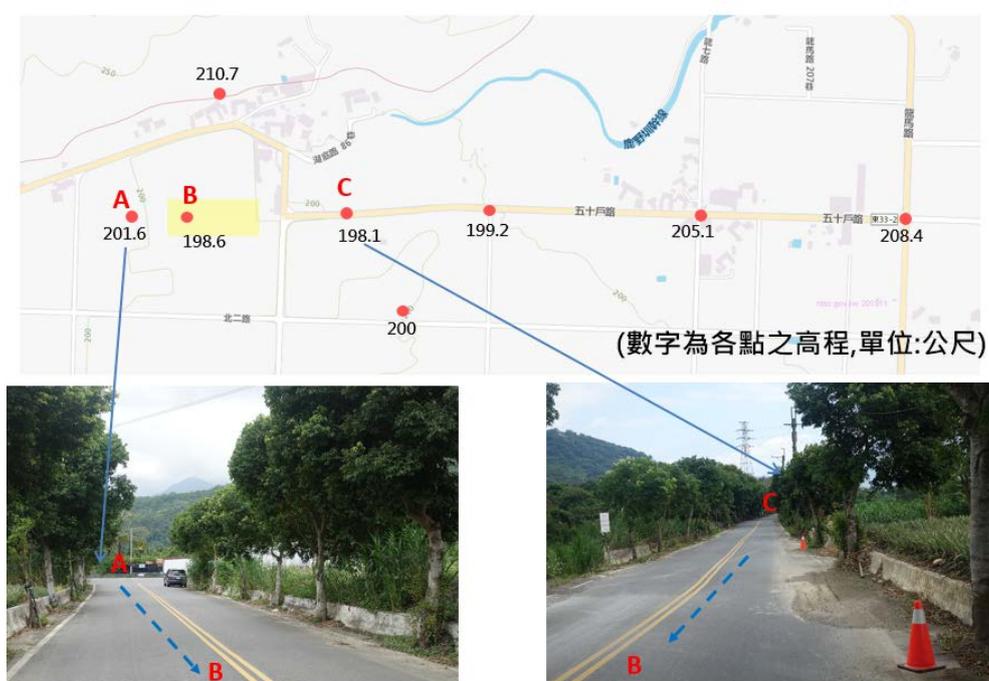
圖 3.7. 五十戶路地區示意圖(資料來源：災防科技中心)

現勘結果如圖 3.7 所示，圖中黃色區塊為本次淹水的範圍示意，並標示圖上各點的高程。五十戶路地區的地勢落差約 3-5 公尺，淹水

區域更是相對的低窪地區，加上 6 小時降雨達 250.5 毫米，已超過降雨淹水警戒，故發生淹水，且經訪談得知：該地區只要大雨就會發生淹水，為易淹水地區。

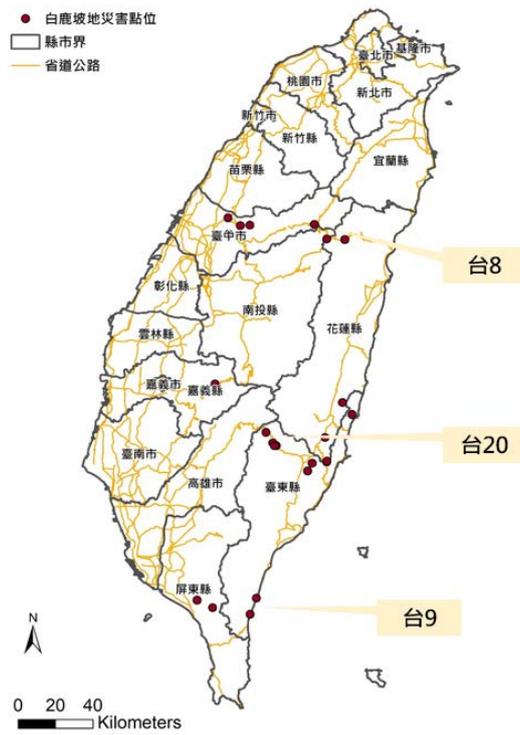
圖 3.8. 白鹿颱風坡地災點分布

收整水保局及公路總局坡地災點資訊，白鹿颱風造成之坡地災害共 25 處，分布如圖 3.8，包括臺東縣(12 筆)、臺中市(6 筆)、花蓮縣(3 筆)、屏東縣(2 筆)、南投縣(1 筆)及嘉義縣(1 筆)，道路以台 8、台 20 及台 9 道路邊坡崩塌較多。依公路總局記錄，颱風期間南橫公路(台 20)向陽至利稻之間，150.5K、170.5K、174.5K 與 178.9K 等 4 處路段，發生邊坡土石崩落、泥流覆蓋道路災情(圖 3.9)。

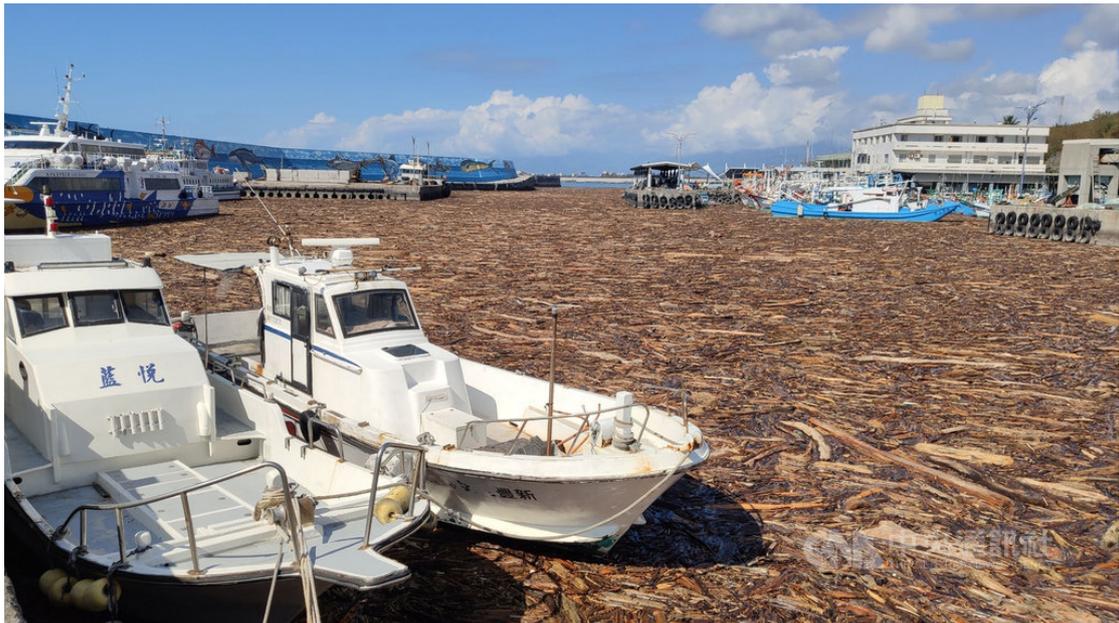
圖 3.10. 臺東縣富岡漁港內堆滿漂流木(資料來源：中央通訊社)[5]

白鹿颱風橫掃後，豪大雨將大批木料從山區沖刷入海域中，漂流木隨著颱風過後的西南氣流北上，在 8 月 25 日堆滿臺東縣富岡漁港港嘴外，堆積範圍約 1 公頃。到了 8 月 26 日，在西南風帶動及海水漲潮影響下，港嘴外的漂流木全都沖入富岡漁港港區，宛如一片木頭海，造成港區內船舶動彈不得，當日臺東往返綠島交通船被迫全部取消，港區內漂流木堆積情形如圖 3.10 所示，據臺東縣政府農業處估算，漂流木湧入富岡港面積約 3 公頃大[5][6][7]。

8 月 27 日凌晨富岡漁港的漂流木，隨著風向改為北風，加上退潮，約從凌晨 3 時起，大部分的漂流木都被拉出港區，數量減少許多，下午台東與綠島航線便恢復航班[7]。

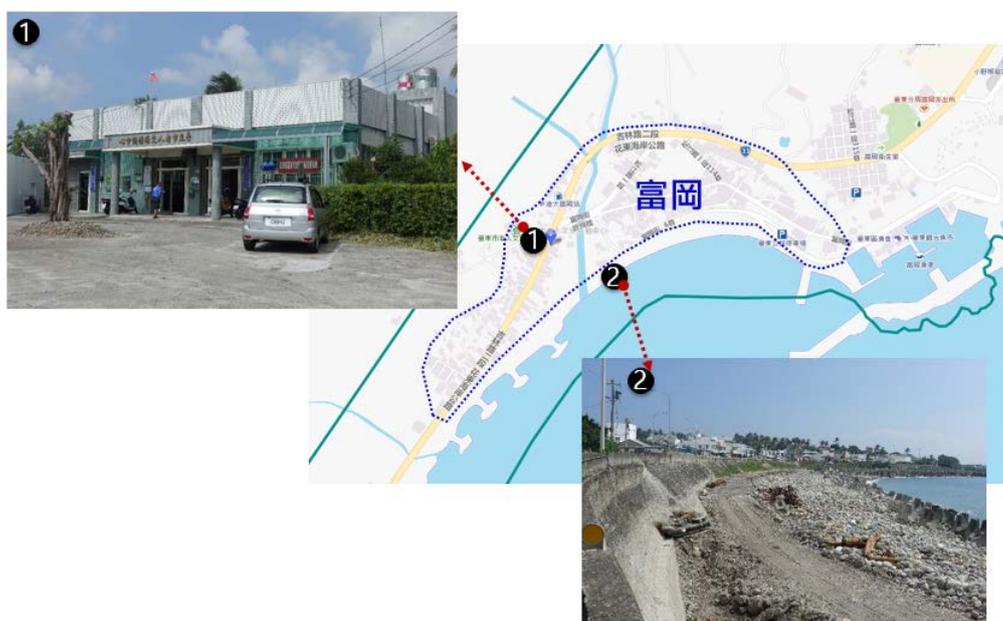
圖 3.11. 富岡聚落示意圖(資料來源：災防科技中心)

另外，災防科技中心亦赴台東市富岡里富岡聚落進行訪談，主要是訪談在臺東市老人文康活動中心(福寧宮)的村民，瞭解當地避難疏散及漂流木災害情形。村民表示「每次當颱風海警發布，村民會主動疏散至該處收容所做避難，包括此次白鹿颱風及米塔颱風」、「每次颱風過後都會有從卑南溪集水區沖刷下來的漂流木，聚集在沿岸及富岡漁港港內，數量程度不一，近期以白鹿颱風最為最大量，一度影響當地臺東-綠島航線中斷」、「沿著臺11縣吉林路至中華路橋一帶因道路緊鄰海岸，過去有浪襲」。圖 3.11 為訪談地點示意圖以及富岡聚落沿海情形，10 月初仍有零星漂流木碎屑存在。

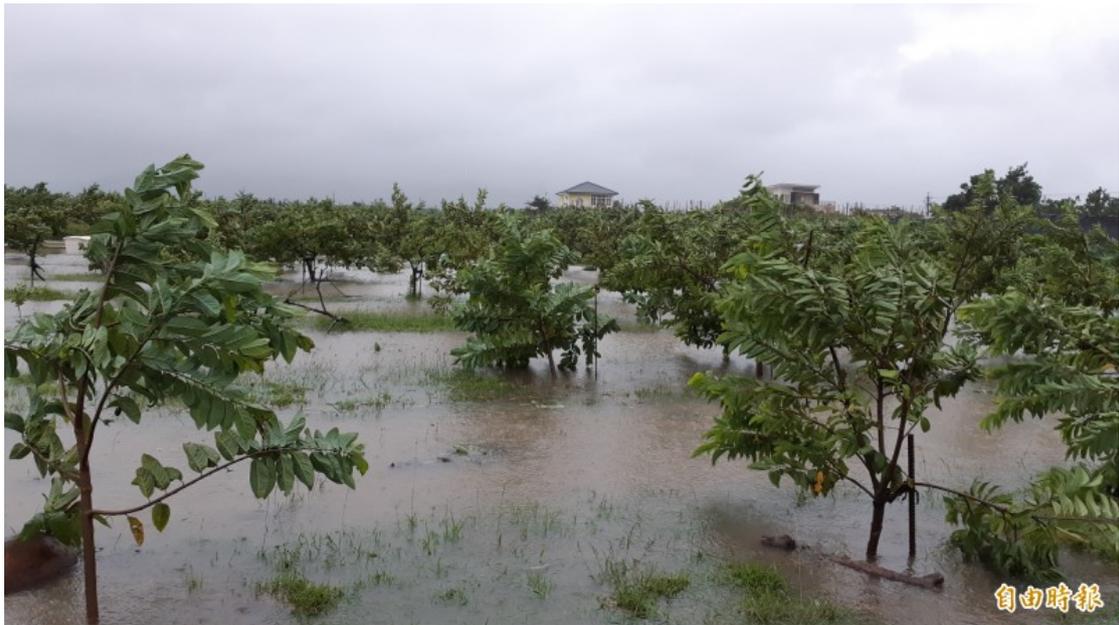
圖 3.12. 臺東釋迦園於白鹿颱風期間受損(資料來源：自由時報)[9]

農作物損失金額為 1 億 6,794 萬元，受損面積約 2,669 公頃，受損作物以釋迦較嚴重，損失金額 6,867 萬元，受損面積 1,009 公頃，次為香蕉、芭樂、檸檬、木瓜、薑及其他特作，主要是農作物倒伏、浸水、落花、落果、折枝、葉面破損等導致損失。臺東縣釋迦受損情況如圖 3.12 所示。

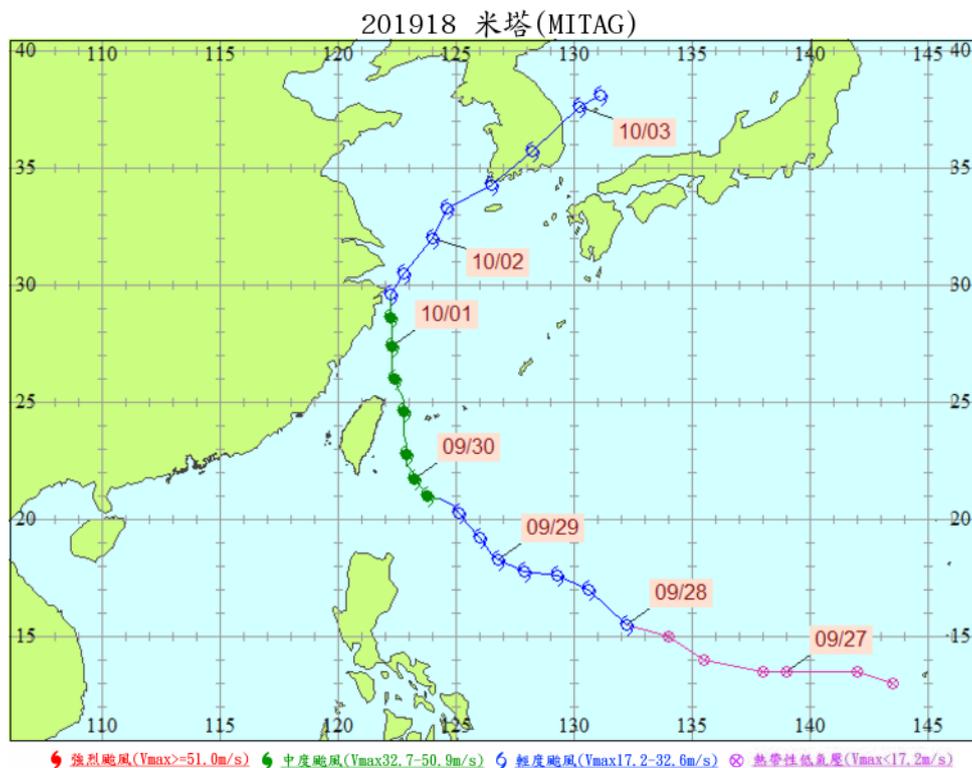
圖 4.1. 米塔颱風路徑圖 (資料來源：氣象局)

米塔颱風(編號第 18 號，國際命名 MITAG)在菲律賓東方海面生成後向西北移動，朝臺灣東北部海面前進，9 月 30 日暴風圈通過臺灣東半部與中部以北陸地後，持續向北朝東海海面前進。氣象局在 9 月 29 日 8 時 30 分及日 20 時 30 分，分別發布海上與陸上颱風警報，並於 10 月 1 日 5 時 30 分 11 時 30 分，分別解除陸上與海上警報。米塔颱風路徑圖如圖 4.1 所示。

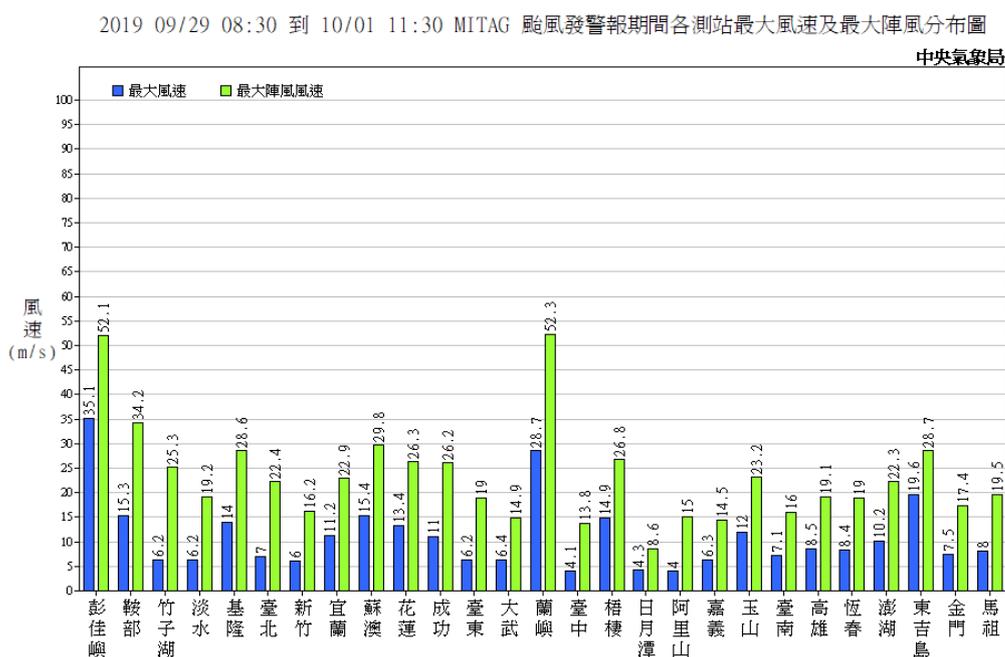
圖 4.2. 米塔颱風期間最大風速與最大陣風觀測(資料來源：氣象局)

米塔颱風期間最大風力觀測為彭佳嶼的 35.1 公尺/秒(約 12 級風)，最大陣風則為 52.1 公尺/秒(約 16 級風)，蘭嶼測得最大陣風為 52.3 公尺/秒(約 16 級風)，其他主要測站所測得的風速約為 7~9 級風，如圖 4.2 所示。

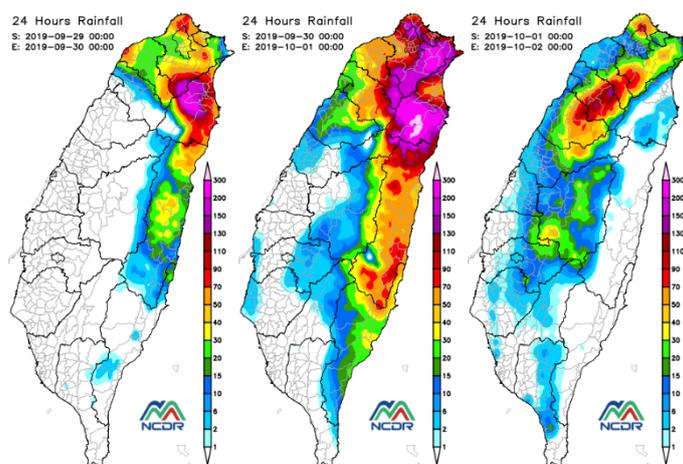
圖 4.3. 9/29 至 10/1(由左自右)之單日累積雨量分布圖 (資料來源：氣象局；製圖：災防科技中心)

主要降雨期間則為 9 月 29 日至 10 月 1 日之間，其空間分布如圖 4.3。由於颱風通過臺灣南部巴士海峽，因此 9 月 29 日至 10 月 1 日受到外圍環流影響，主要降雨集中於宜蘭地區的迎風面。海上颱風警報期間(9 月 29 日 08:30~10 月 1 日 11:30)最大累積雨量為牛鬥(C1U501)

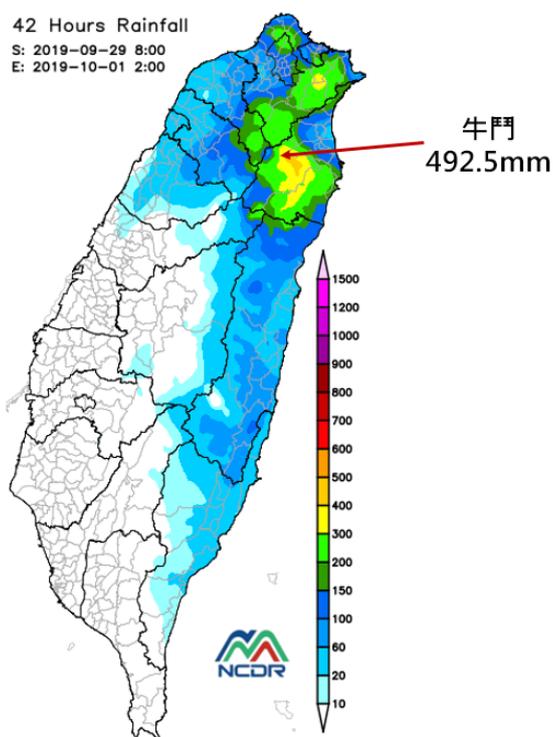
圖 4.4. 米塔颱風海上颱風警報期間(09/29 08:30~10/01 11:30)累積雨量分布圖 (資料來源：氣象局；製圖：災防科技中心)

測得 492.5 毫米，總雨量分布則如圖 4.4。

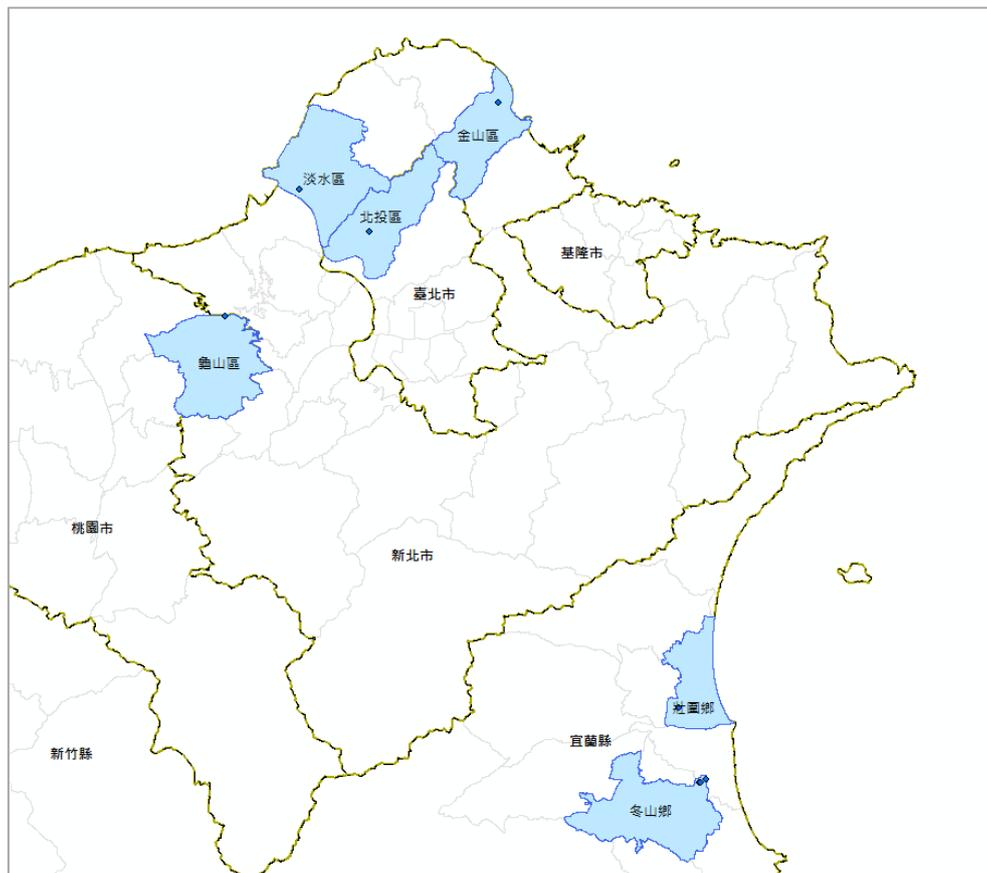
圖 4.5. 米塔颱風淹水災點分布(資料來源：部會署淹水災情資訊；繪

彙整各部會署的淹水災情資訊，米塔颱風期間有 8 筆淹水災點，分布與資訊如圖 4.5 及表 4.1 所示，共有臺北、新北、宜蘭和桃園等 4 個縣市、7 鄉鎮受影響。

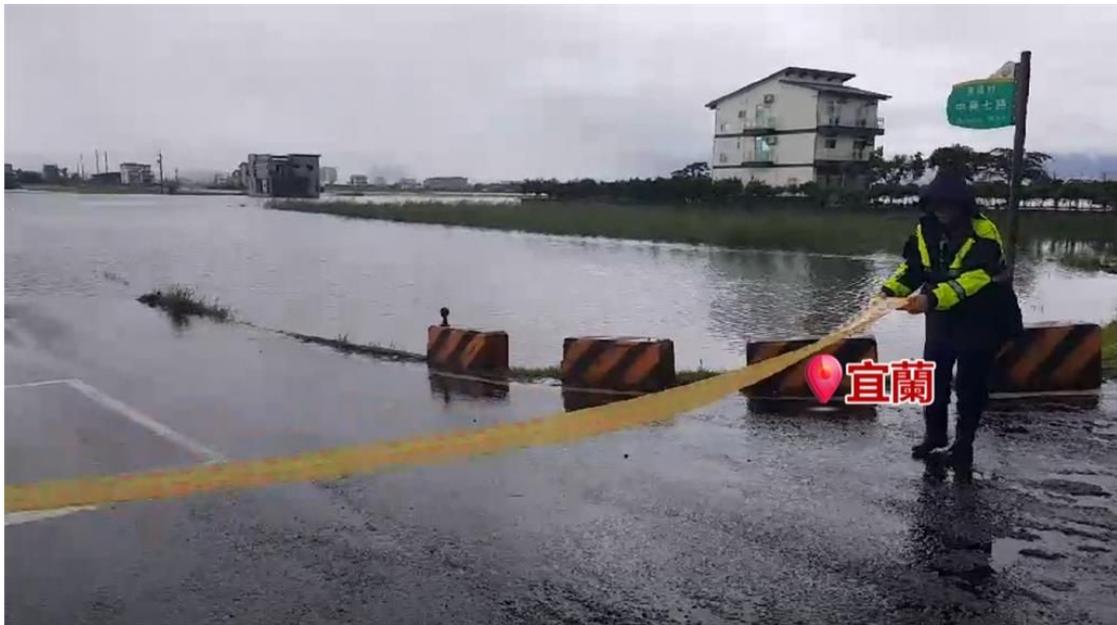
圖 4.6. 宜蘭壯圍鄉路面及農田積淹水(資料來源：民視新聞)[10]

據報導宜蘭縣在 9 月 29 日就已經發生淹水災害，受到東北季風及大潮影響，持續的大雨且雨勢宣洩不及，導致宜蘭壯圍鄉美福大排、中興七路等處路面積水，田間道路猶如汪洋一片(圖 4.6)。另外，新北市金山區大山堀山間道路，大水堀 6 號附近，出現長達 400 公尺、深 200 公分的積水，山區路面猶如小型湖泊，交通受阻(圖 4.7)。

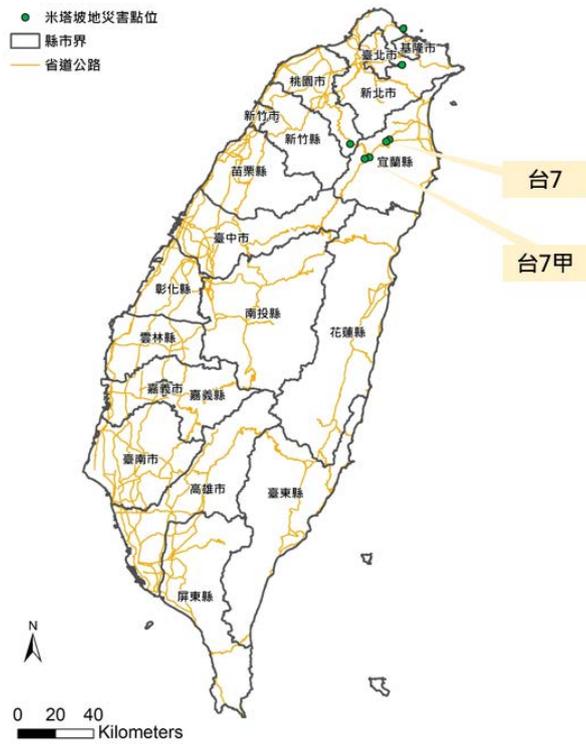
圖 4.8. 米塔颱風坡地災點分布

收整水保局與公路總局坡地災點資訊，米塔颱風造成 7 處坡地災害共，分布如圖 4.8，包含宜蘭縣(4 筆)、新北市(2 筆)及桃園市(1 筆)，主要是台 7 及台 7 甲線的道路邊坡崩塌災害為主。其中，台北市北投區一處停車場，在 9 月 30 日約晚上 11 時，發生地基土石塌陷情形，造成 9 輛車隨之滑落，災損較為嚴重 (圖 4.9)。

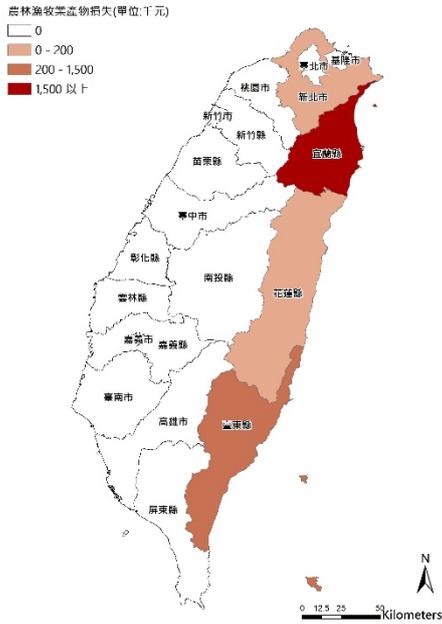
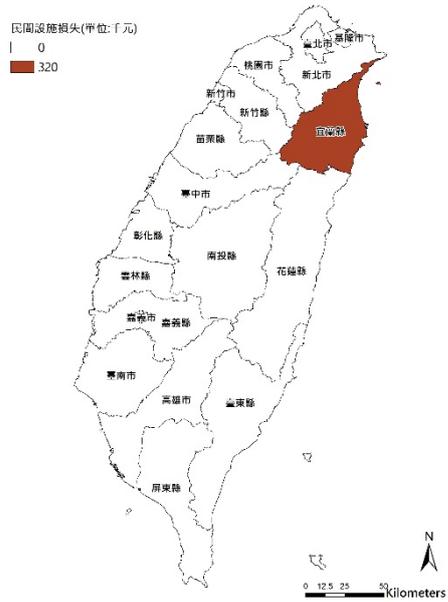
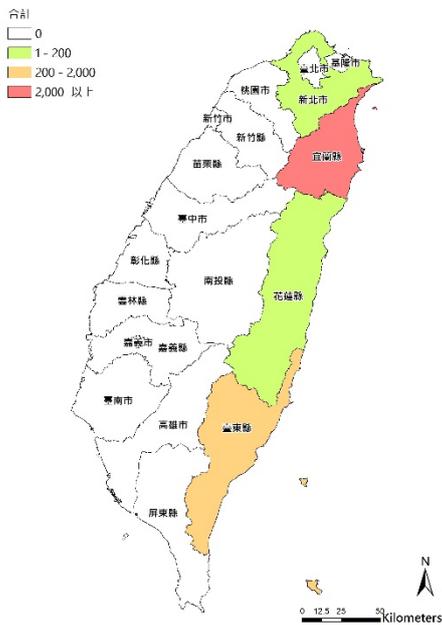
圖 4.10. 米塔颱風全臺農業災損分布 (資料來源：農委會；繪圖：防災科技中心)

依據農委會官方網站公告[13]，截至 10 月 3 日 17 時止，米塔豪雨造成全臺農林漁牧產業物及民間設施估計損失合計 279 萬元，各縣市的農林漁牧業產物及民間設施損失，受損金額與分布情形如表 4.2 及圖 4.10 所示，以宜蘭縣損失 222 萬元(占 79%)、臺東縣損失 22 萬元(占 8%)、新北市損失 18 萬元(占 6%)及花蓮縣損失 17 萬元(占 6%)較為嚴重。
