2012 年 8 月蘇拉颱風勘災報告：花蓮秀林鄉坡地災害勘查

1 國家災害防救科技中心

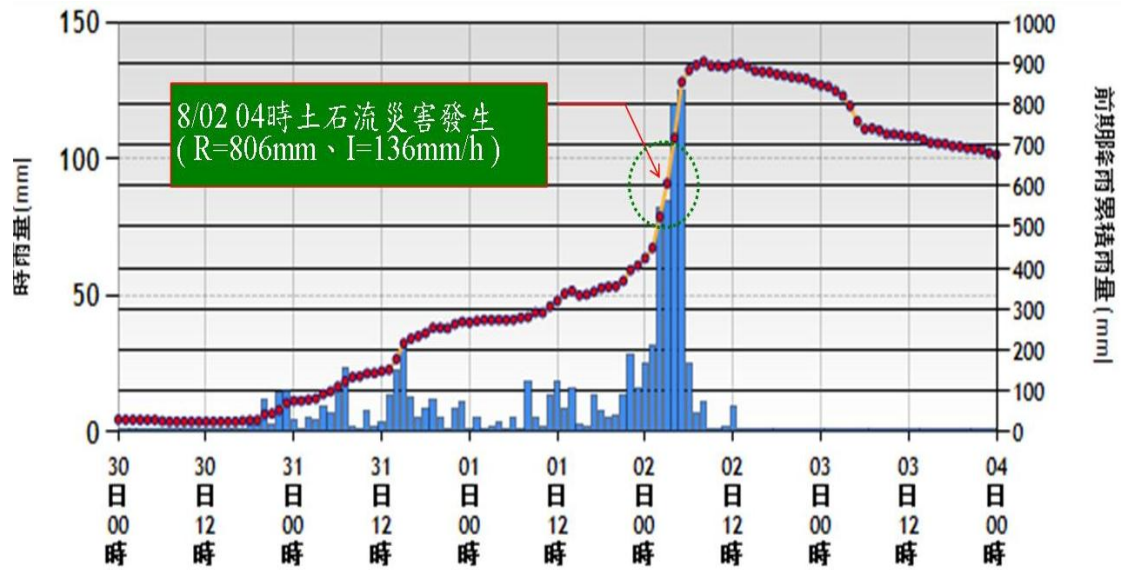
圖 2 蘇拉颱風期間花蓮秀林地區之累積雨量及逐時降雨圖（資料來

蘇拉颱風造成蘇花公路坍方中斷十天，北迴線鐵路南澳—崇德間路段中斷，由於蘇拉颱風在花蓮秀林登陸時，降下每小時 130mm 的雨量，在花蓮地區之總累積雨量超過了 900mm 之超大豪雨（圖 2），大量的雨水伴隨著山嶺或溝渠間的土石，從上而下，到處漫流、滲流、淘挖、侵蝕，造成和中、和仁及崇德等地區房屋沖刷、掩埋之現象，因此，災後至和中、和仁及崇德等地區進行現地勘查。

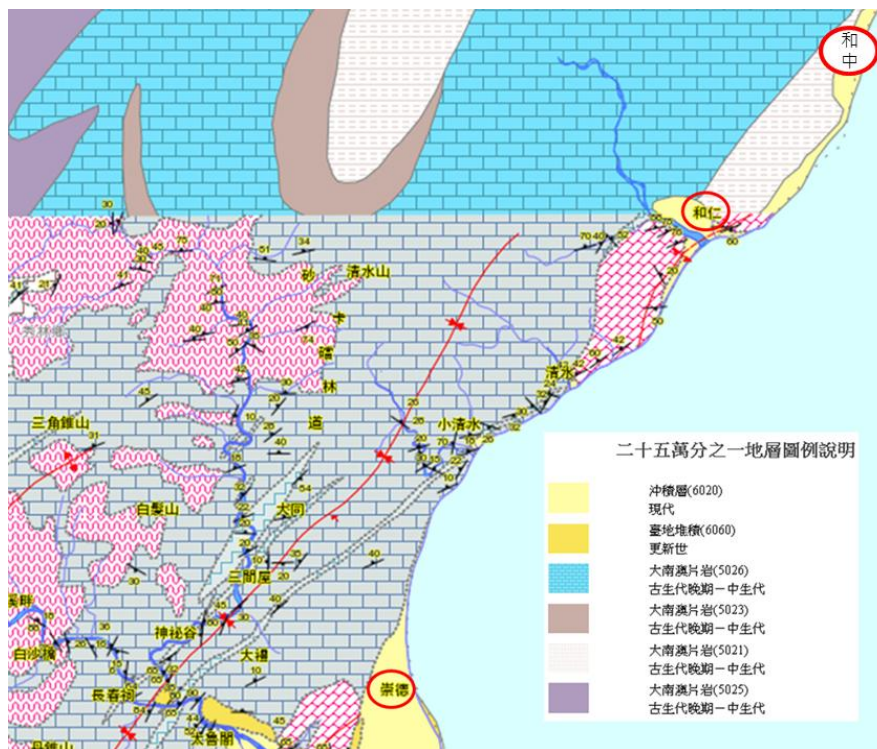
圖 4 和中、和仁及崇德聚落附近地質圖 (地質圖來源：中央地質調查

現地勘查三個位置由北而南分別為花蓮縣秀林鄉和平村和中地區、和仁地區及花蓮縣秀林鄉崇德村崇德地區（圖 3），依據經濟部中央地質調查所於本區所繪製之流域地質圖顯示，和中及和仁聚落主要是座落於現代堆積之地質材料上，而其鄰近山嶺地區出露之地層為開南崗片麻岩及九曲大理岩。另外，崇德附近出露之岩性主要為九曲大理岩地層，其岩性以大理岩為主，屬厚層塊狀，並有黑白相間的條紋，偶有夾薄層之綠泥石片岩或雲母片岩（圖 4）。其他環境說明如下：

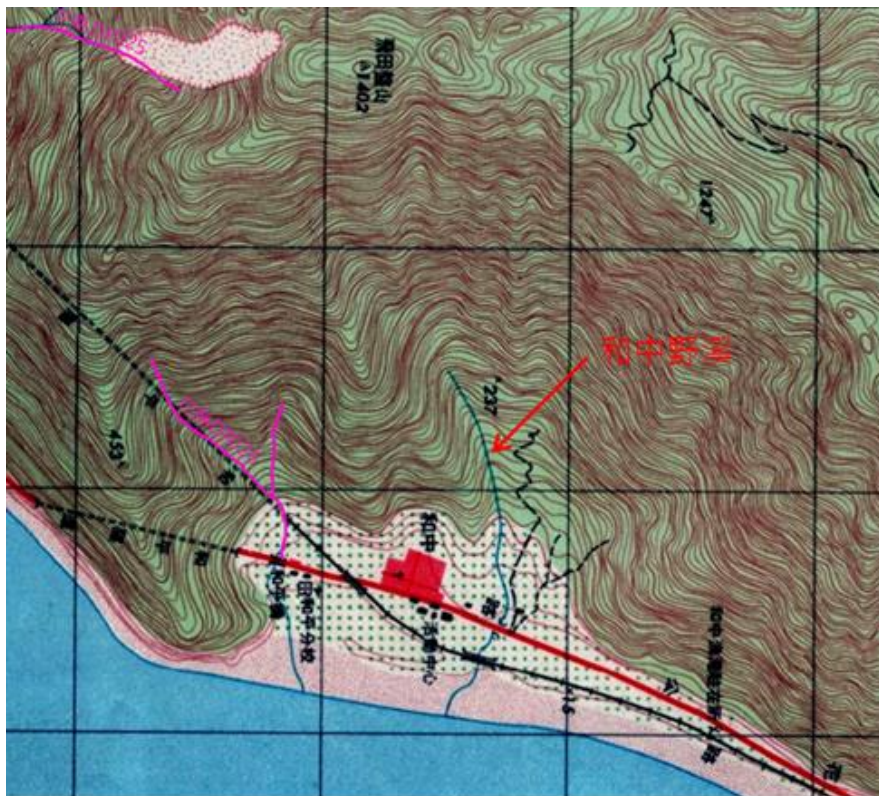
圖 5 和中地區地形圖

和中地區東臨太平洋西接中央山脈，社區西側緊鄰飛日盤山之山脊稜線，山脈海拔高度大於 1200 公尺，飛日盤山為整個聚落集水區的最高峰，海拔高度達 1400 公尺（圖 5）。鄰近聚落邊坡呈現上陡下緩的地形，陡坡區之平均坡度大於 40 度，最大坡度甚至達到垂直狀態之 80 度。社區南北兩側各有一條溪谷地形之分布，北側野溪於本文中以「和中野溪」稱呼之，南側野溪則屬於農委會公開之花縣 DF026 土石流潛勢溪流。

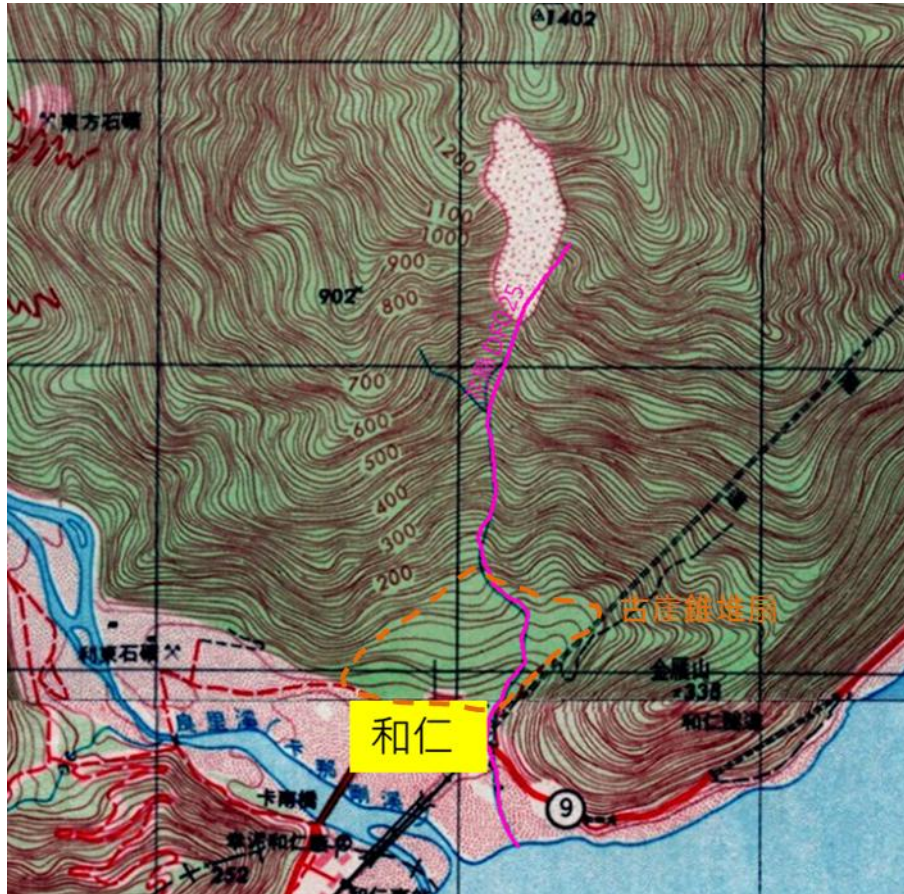
圖 6 和仁地區地形圖

脈。聚落北側有一土石流潛勢溪流（花縣 DF025）源頭，由聚落東側流入海，從現地踏勘及地形圖資料研判(圖 6)，潛勢溪流上游有一舊有崩塌地，和仁聚落可能位於古崖錐堆積扇。

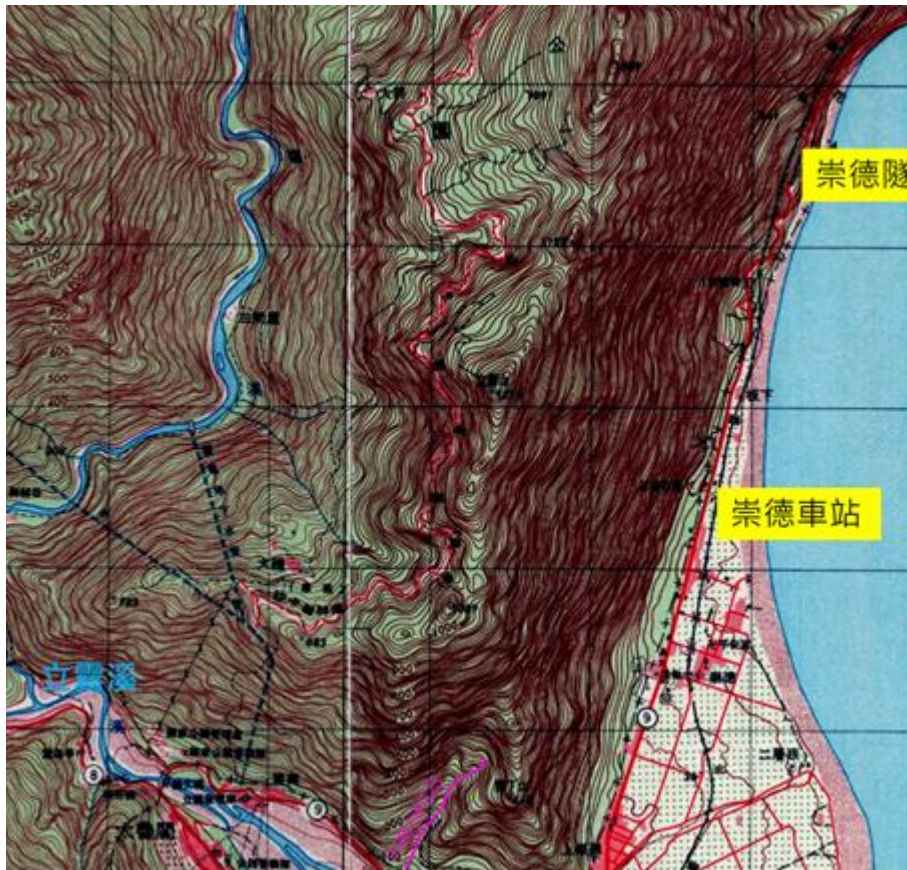
圖 7 崇德地區地形圖

位於北迴鐵路崇德火車站西北側之崇德地區的坡體為屬於立霧山之山脈系列，標高 1274 公尺，坡體東側緊鄰蘇花公路，及北迴鐵路（圖 7）。本地區之坡度相當陡峭。本地區南側之坡體為立霧溪所切割，介於坡腳處與蘇花公路及北迴鐵路之間的平地，主要為立霧溪之土石沖積，以及崇德山崖錐堆積材料所形成之台地地形，坡度平緩。

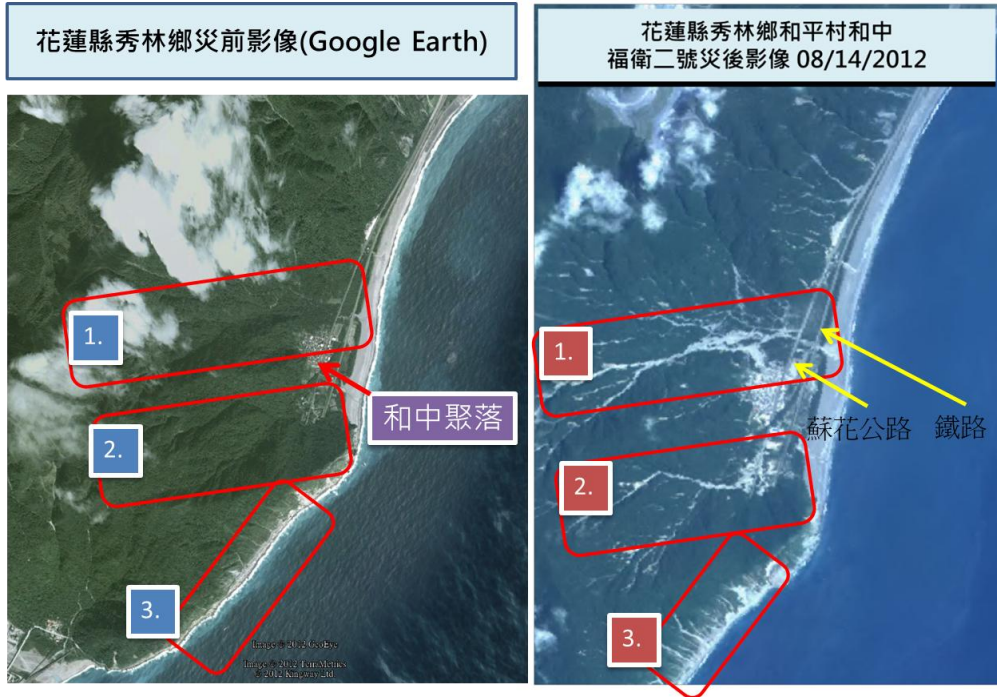
圖 8 和中地區前後期影像

根據本中心前後期影像的比較結果顯示（圖 8），與和中社區西側相鄰之坡體，其林相尚稱完整，並無地層滑動或大規模之山崩出現。東華大學防災中心所提供之空拍影像（圖 9），大致上可以了解現地災區之全貌。影像中顯示，造成和中社區災害之土石流，主要是來自社區北側之和中野溪，沖刷之土石掩埋了社區西北側之民宅，而南側編號花縣 DF026 之土石流潛勢溪流（圖 10），則同樣出現土砂沖刷之現象。

1. 土石沖蝕，下游堆積端影響和中心聚落北側及蘇花公路，聚落土石堆積最高大約2公尺。
2. 花縣DF026土石流潛勢溪流，土石沖蝕堆積影響南側聚落與蘇花公路。
3. 蘇花公路沿線坍方、崩塌嚴重。

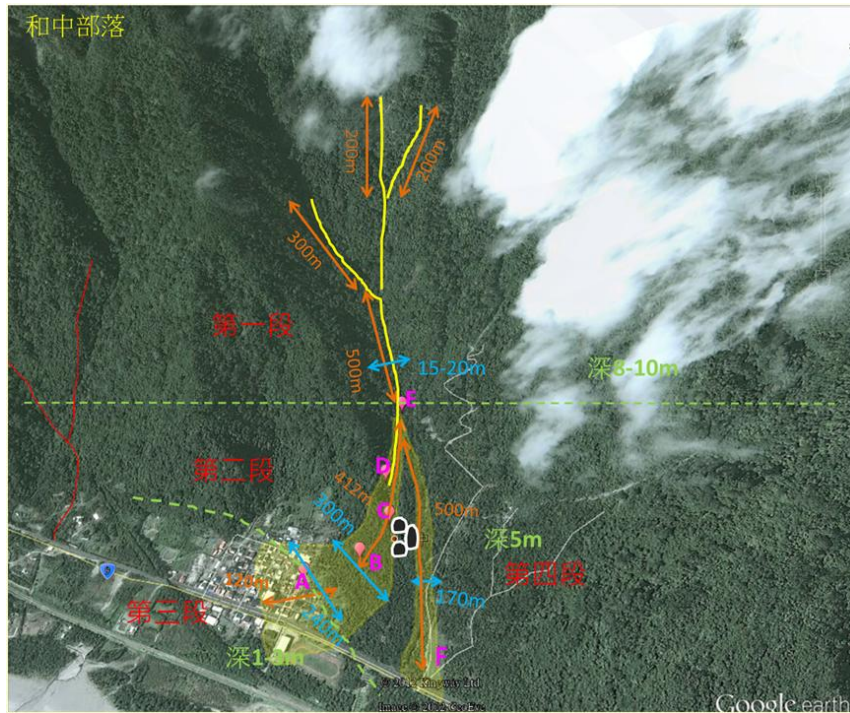
圖 11 套繪災前 google earth

由現場的踏勘中發現，和中野溪發生之土石流由西南側之溪谷上游，往東北側之下游流出，其輸送段的長度達到了 1,100 公尺，河道之寬度由上游至下游堆積扇分布約在 20 至 300 公尺之間（圖 11），颱風期間，土石流向和中社區西北角 200 公尺處後，轉向東南繼續流入社區內之民宅，民宅堆積了大量土石及枯木（圖 12、圖 13），沿溪流往上走，在 C 處發現很多巨大石塊堆在左岸（圖 14），再往上走到達 D 處發現石礫堆積已有膠著狀態（圖 15），顯示此處已經過多次沖刷、堆積的情況，再往上游走抵達 E 處（圖 16），發現左岸有許多堆積巨石粒徑約 10m，因此研判在流動的過程中有一次巨大石頭被帶到 E 處堆積後，導致下一波巨石流未依土石流直進性流向 F 處，反而流向 D 處且在 C 處仍有巨石堆積，使得後續土石流轉向東南流入民宅

依現場量測數值，和中野溪土砂估算如表 1 所示，第一段土砂量約 24 萬立方，第二段土砂量約 61.8 萬立方，第三段土砂量約 8.64 萬立方，流向和中社區之河道總土砂量約 94.44 萬立方，另外，第四段（右下分支）土砂量約 42.6 萬立方，和中野溪估計總土砂量約 137.04 萬立方。

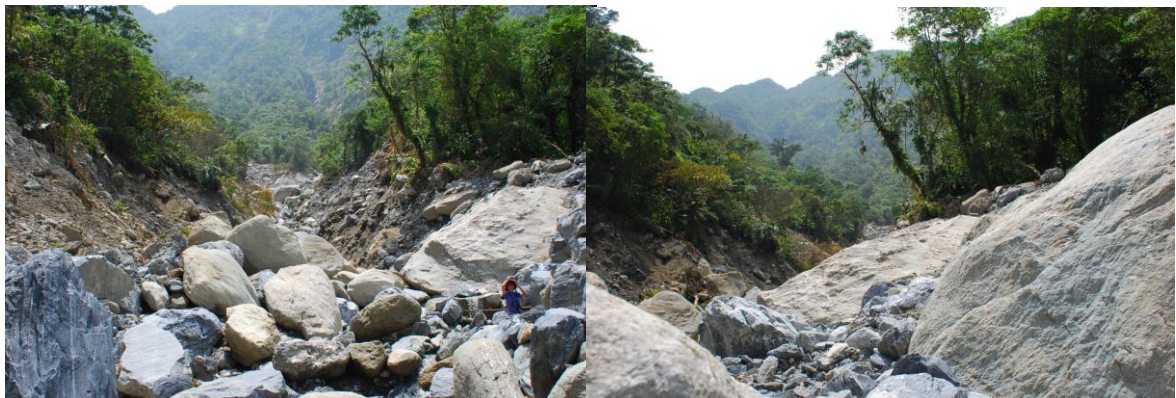
圖 16 往源頭看（圖 11，E 點處）

(三) 和中聚落坡地災害主要為北側野溪，依現場量測，和中野溪發生之土石流由西南側之溪谷上游，往東北側之下游流出，其輸送段的長度達到了 1,100 公尺，總土砂量約 137.04 萬立方。颱風期間，土石流向和中社區西北角 200 公尺處後，轉向東南繼續流入社區內之民宅，民宅堆積了大量土石及枯木。研判在流動的過

程中有一次巨大石頭堆積後，導致下一波巨石流未依土石流直進性流向，反而轉彎流向使得後續土石流轉向東南流入民宅處。

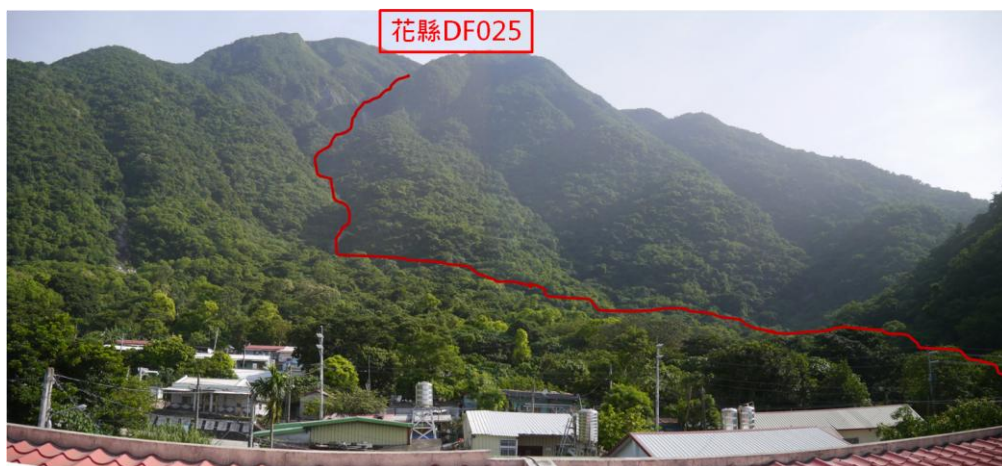
圖 12 和仁聚落

和仁聚落土石流潛勢溪流(花縣 DF025)位於聚落後方(圖 12)，本次蘇拉颱風造成該潛勢溪流有大量大理石岩塊崩落向下游滾動，土石流經聚落東側。

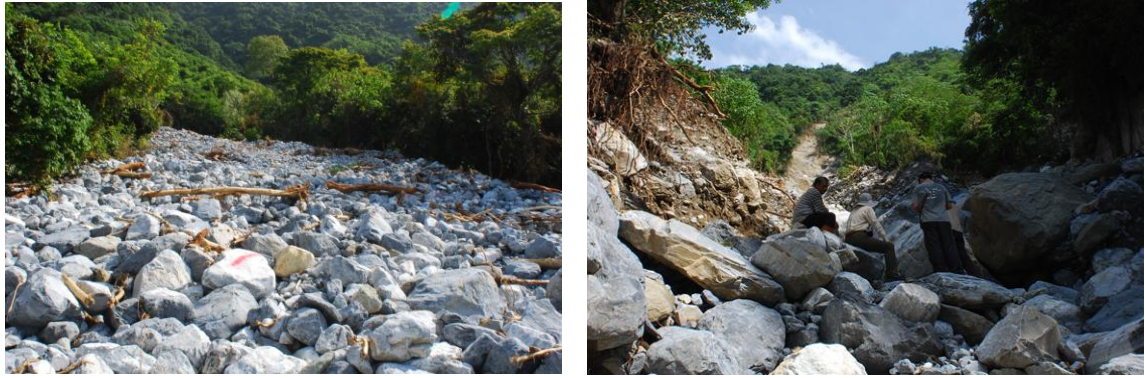
圖 13 花縣 DF025 (左：圖 14，A 處，右：圖 14，B 處)

沿土石流潛勢溪流花縣 DF025 往上走，河道中堆積土石粒徑大小混雜，無明顯掏選過程，留在整段潛勢溪流上的岩塊均為新鮮崩落岩塊，幾乎無土壤夾雜其中(圖 13)。

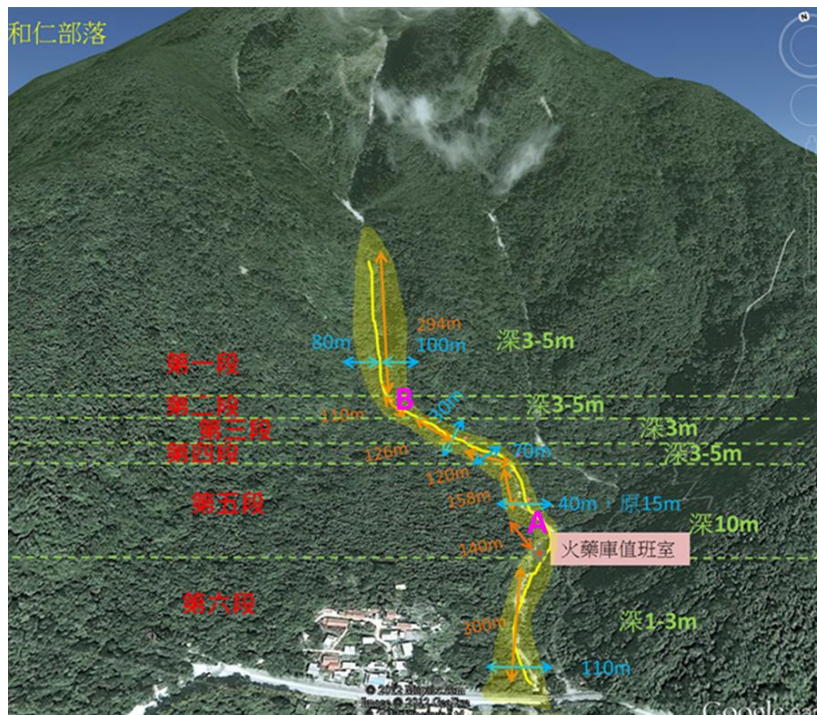
圖 14 套繪災前 google earth

潛勢溪流由上游至下游，溪流寬度 80-110m 不等 (圖 14)，沖刷最嚴重為火藥庫上方段，溪流原寬 15m，此次風災後刷寬至 40m，並沖毀火藥庫值班室等，下游土石堆積範圍擴大到土石流整治工程外，並造成蘇花公路阻斷，尚未影響到下游左岸廟埕廣場 (圖 15) 與右岸和仁聚落。現場推估土石量達 40 餘萬立方公尺，土石重量達到 1 百萬噸 (表 2)。

- (四) 和仁聚落坡地災害主要為花縣 DF025 土石流潛勢溪流發生災害，衝出大量土石，掩埋下游火藥庫建物並阻斷蘇花公路並未直接影響和仁聚落安全，但和仁聚落所在位址，經現場地形研判可能為古崖錐堆積扇之分布，聚落北側有明顯坑溝地形，除潛勢溪流外，背後山坡未見崩塌、裸露現象。經過這次蘇拉颱風短延時強降雨衝擊，潛勢溪流上有大量岩塊堆積，經推估約有 43.6 萬立方，對於下游蘇花公路仍有潛在威脅。建議中央相關部會與及花蓮縣政府共同研商大量岩塊後續處理對策，以降低未來岩塊對蘇花公路之衝擊。聚落本身雖無立即性危險，但由於仍位於古崖錐堆積扇上，建議地方政府未來建立坡地災害徵兆巡檢制度，以提早發現潛在危險前兆及儘速處理。

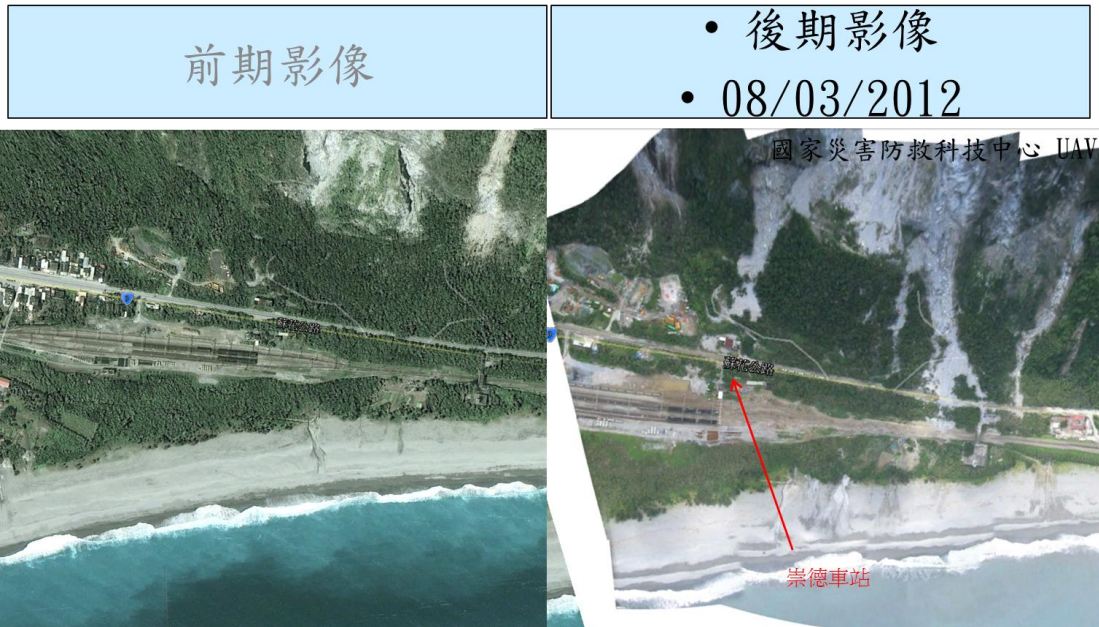
圖 16 崇德地區前後期影像

根據本中心前後期影像顯示（圖 16），崇德火車站對面邊坡受蘇拉颱風大雨沖刷，岩石坡面上的風化表土伴隨大水越過台 9 線流向車站，將車站前 2m 深排水溝淤滿進而流入車站，細粒土砂淹沒行人地下道及鐵道造成火車無法通行（圖 17～圖 18）。
