天 2025 然
災 紀實 害

Natural Disaster Yearbook

Preface

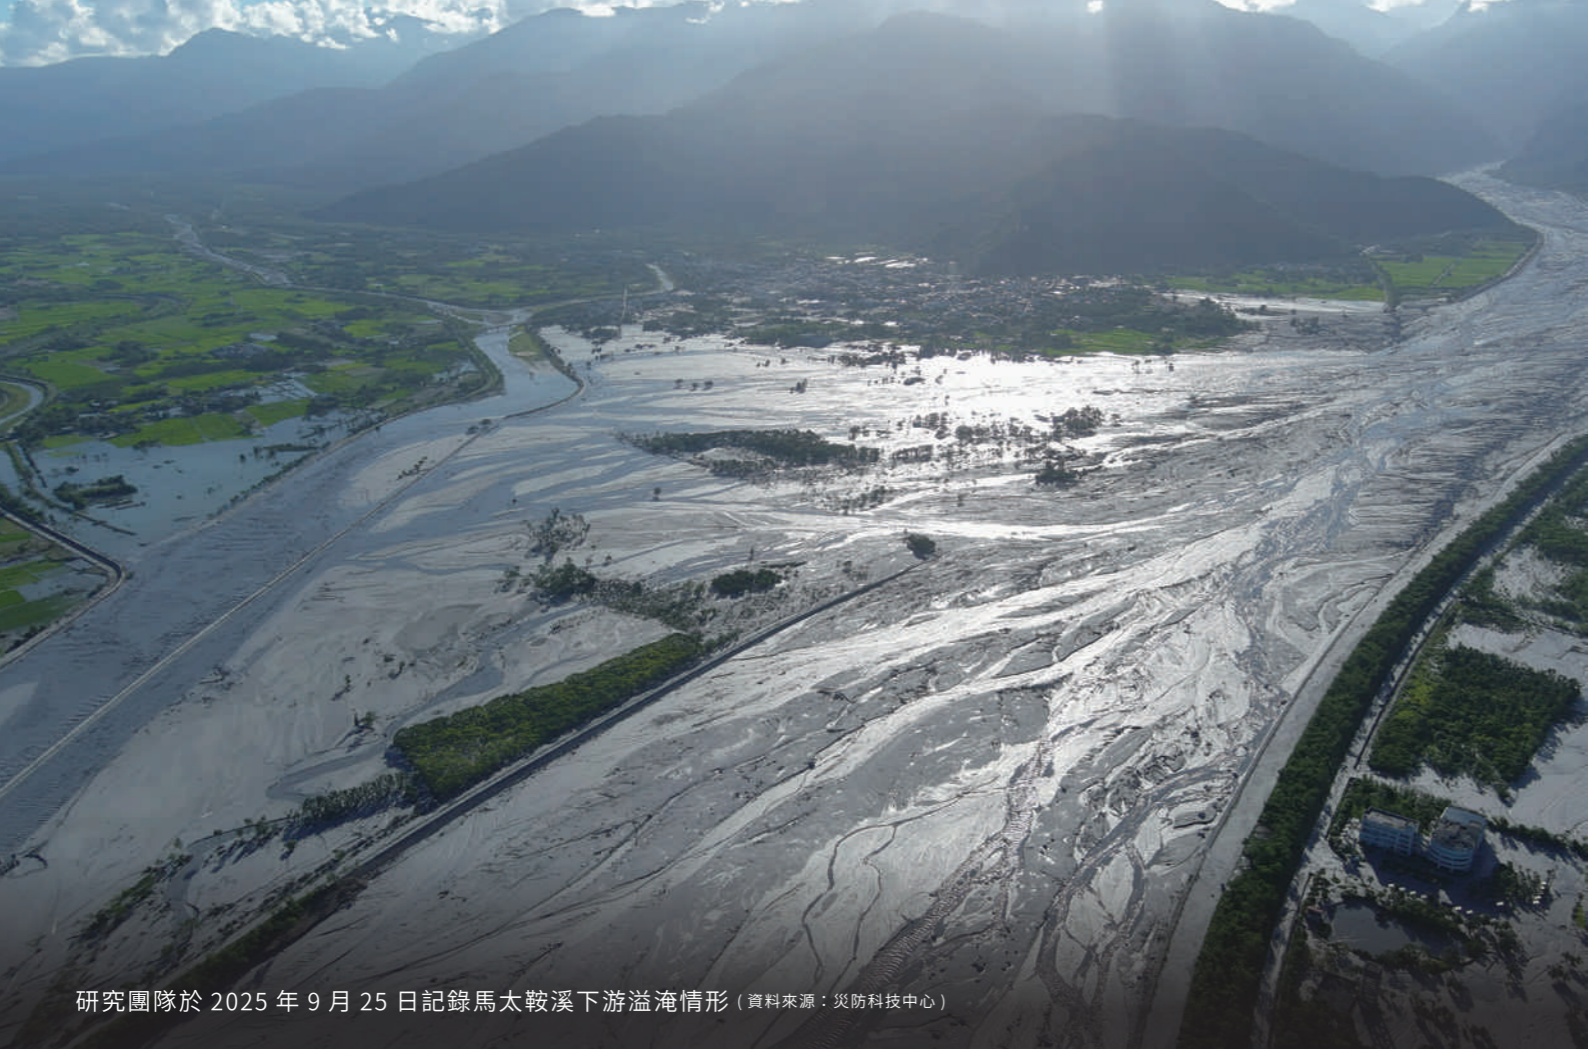
研究團隊於 2025 年 9 月 25 日記錄馬太鞍溪下游溢淹情形 (資料來源：災防科技中心)

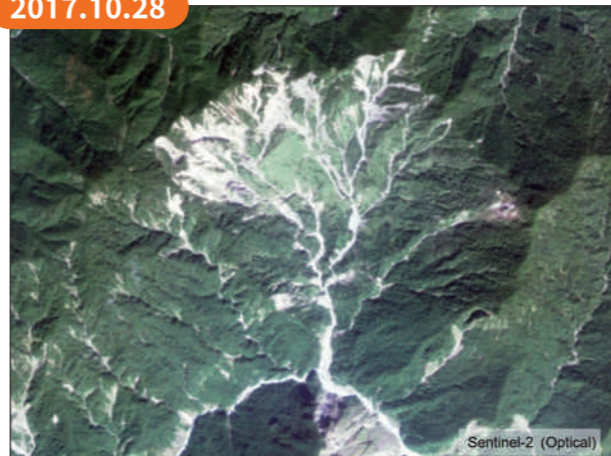
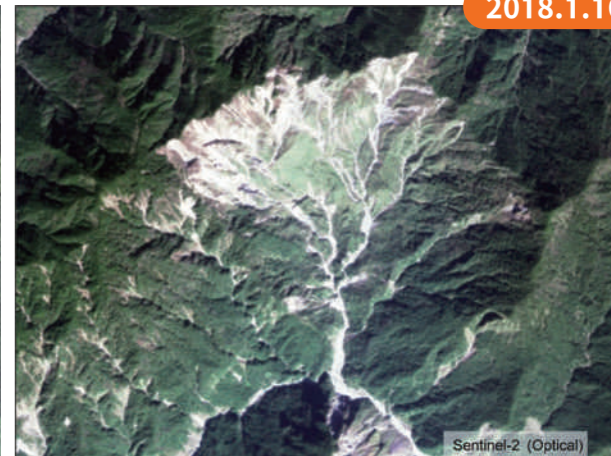
發生於 2017 年 10 月 28 日至 2018 年 1 月 16 日之間的崩塌事件 (資料來源：Sentinel-2 衛星拍攝)

由於早期這些崩塌的規模較小，當時並未形成堰塞湖。而後 2022 年 0918 池上地震與 2024 年 0403 花蓮地震可能持續造成馬太鞍溪上游邊坡裂隙擴展與岩屑鬆動，降低坡體抗剪強度，加上 2025 年 7 月薇帕颱風外圍環流帶來的豪雨影響，馬太鞍溪上游於 7 月 21 日發生大規模崩塌，大量土砂崩落並橫向阻斷溪谷，形成天然壩體及後續的堰塞湖。

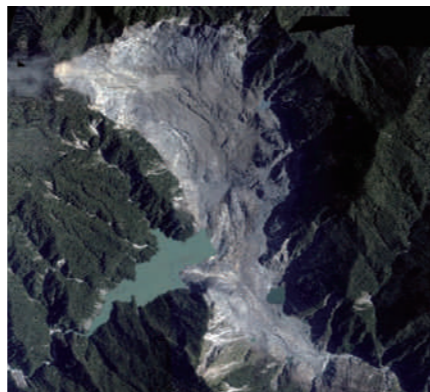
2025年8月18日馬太鞍溪崩塌區及堰塞湖之空拍影像 (資料來源：農村水保署、林保署、空勤總隊)

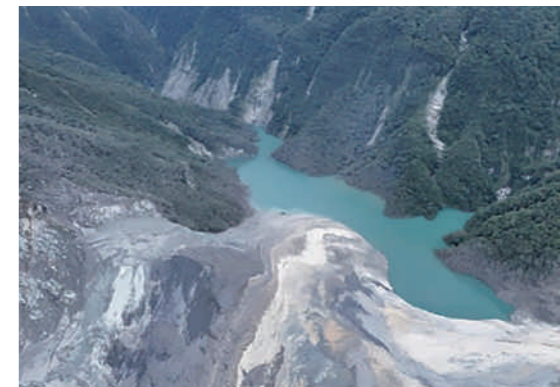
2025年7月29日馬太鞍堰塞湖之空拍影像 (資料來源：農村水保署、林保署、空勤總隊)

7月至9月期間，透過衛星影像、空拍與地面監測持續掌握堰塞湖變化。8月初專家初步判定壩體暫時處於「相對穩定」狀態。8月12日受中度颱風楊柳的影響，蓄水量從 2,200 萬立方增加至 3,960 萬立方公尺，水位距離溢流口僅剩 50 公尺，花蓮縣政府預防性撤離 697 人。8月14日研判無立即溢流風險，發布警戒解除。

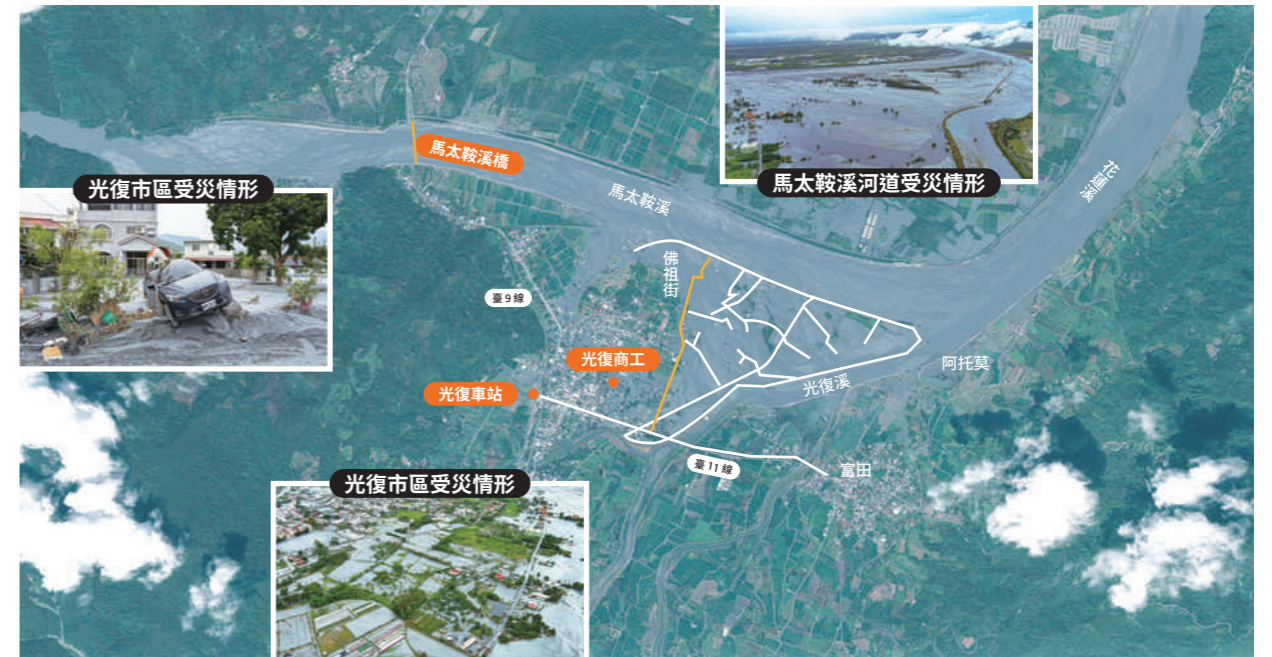
災後第四天光復市區空拍影像 (資料來源：災防科技中心)

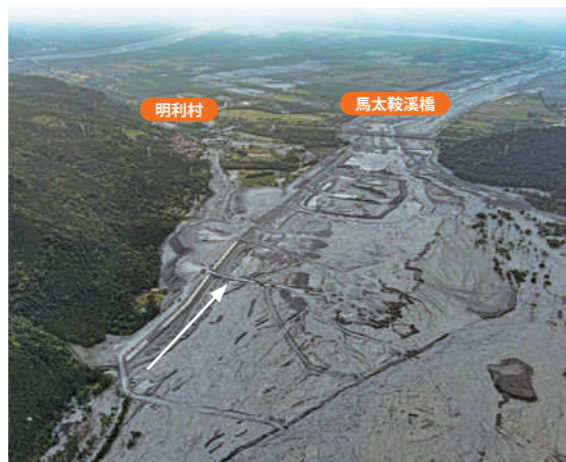
2026年1月7日拍攝花蓮縣萬榮鄉明利村高含砂水流溢淹災情及後續處理情形（資料來源：災防科技中心）

受鳳凰颱風外圍環流與東北季風共伴效應影響，北部與東部有明顯降雨。花蓮地區自11月10日起出現持續性降雨，當日傍晚起，花蓮縣馬太鞍溪堰塞湖再次發生溢流情形，造成萬榮鄉明利村部分農田與社區淹水。經濟部水利署立即啟動緊急處置作為，優先清除馬太鞍溪左岸堤頂與社區道路淤泥，並透過導水工程與鼎塊封堵河岸，降低災害擴大風險。

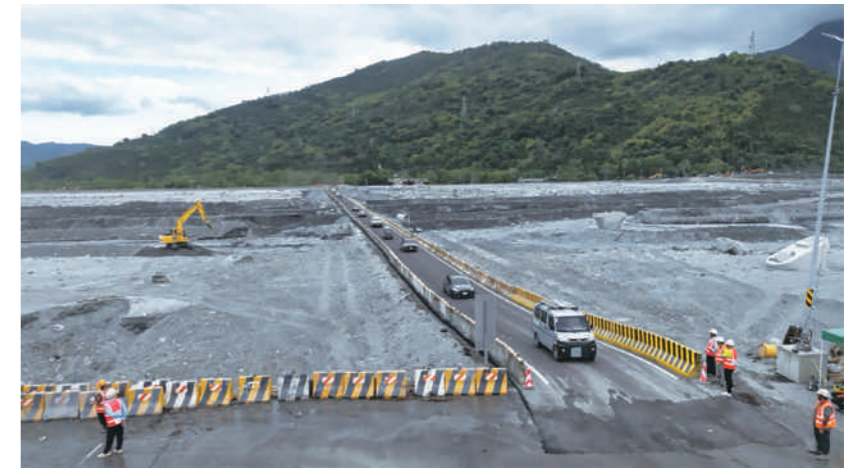
2025 年 10 月 10 日馬太鞍溪橋溪底便道已通車 (資料來源: 公路局)

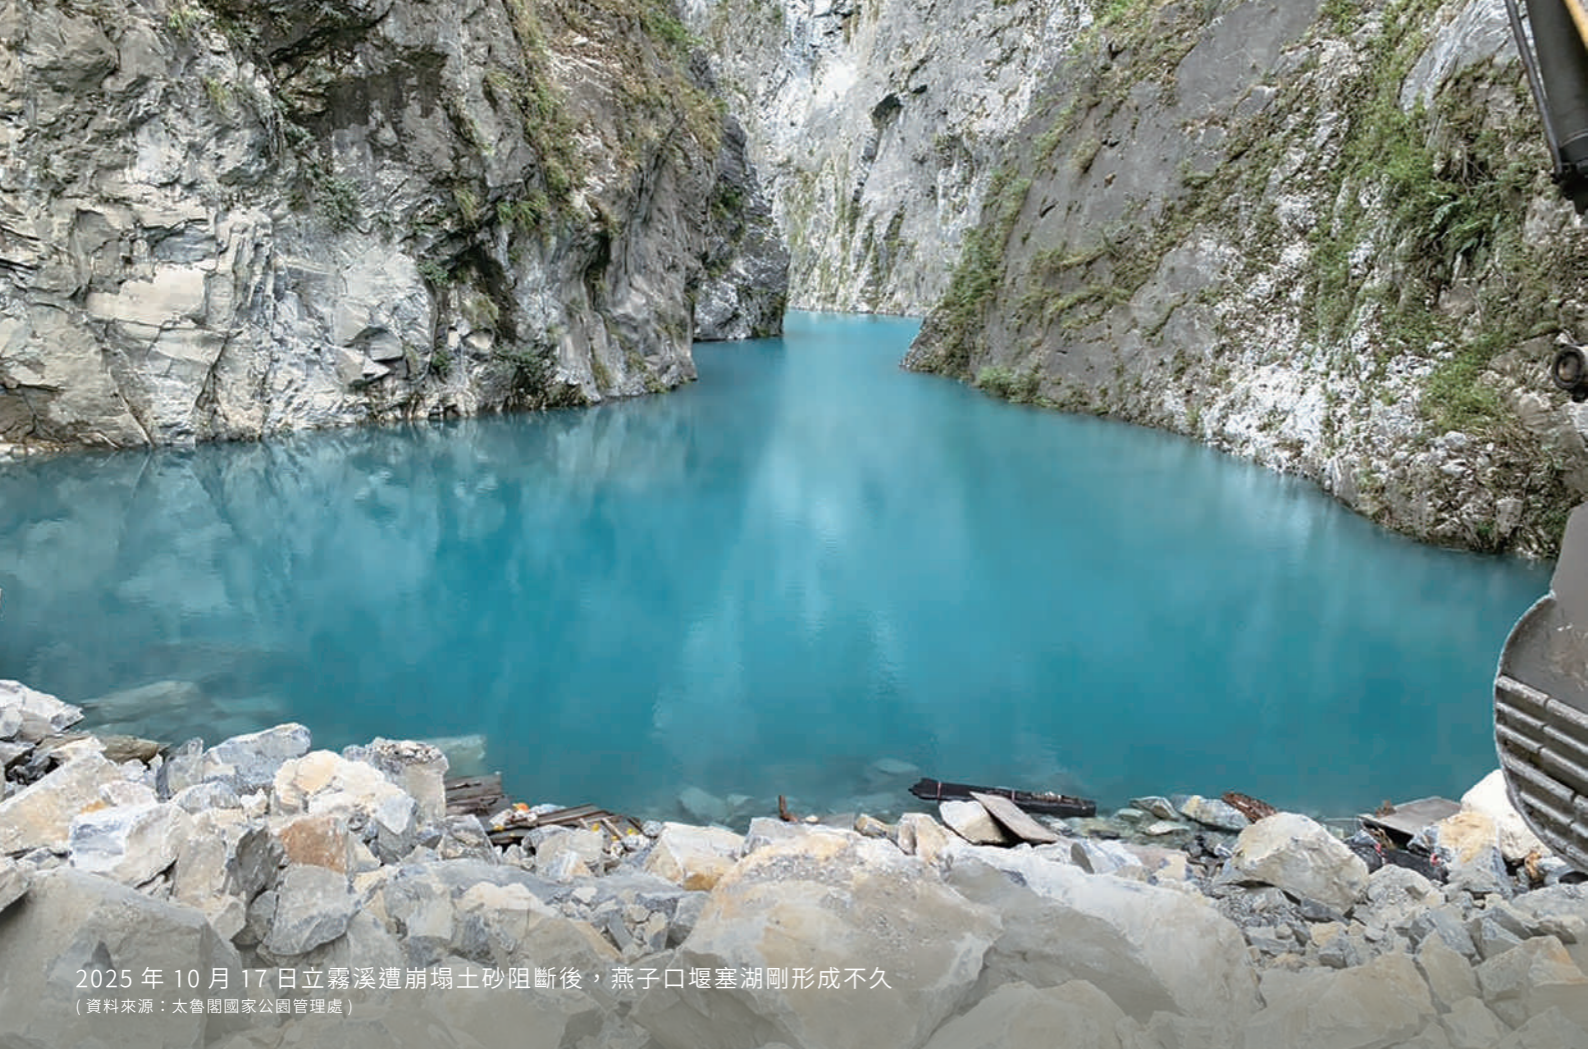
2025年10月17日立霧溪遭崩塌土砂阻斷後，燕子口堰塞湖剛形成不久
(資料來源：太魯閣國家公園管理處)

型堰塞湖。該區於2024年0403花蓮大地震後，岩體出現鬆弛與解壓節理，導致邊坡長期處於不穩定狀態。InSAR長期監測顯示，即使在乾季且無顯著降雨條件下，坡面仍持續出現變形與滑移，顯示內部應力已逼近臨界值。本次崩塌被視為0403地震後續的二次複合型災害。

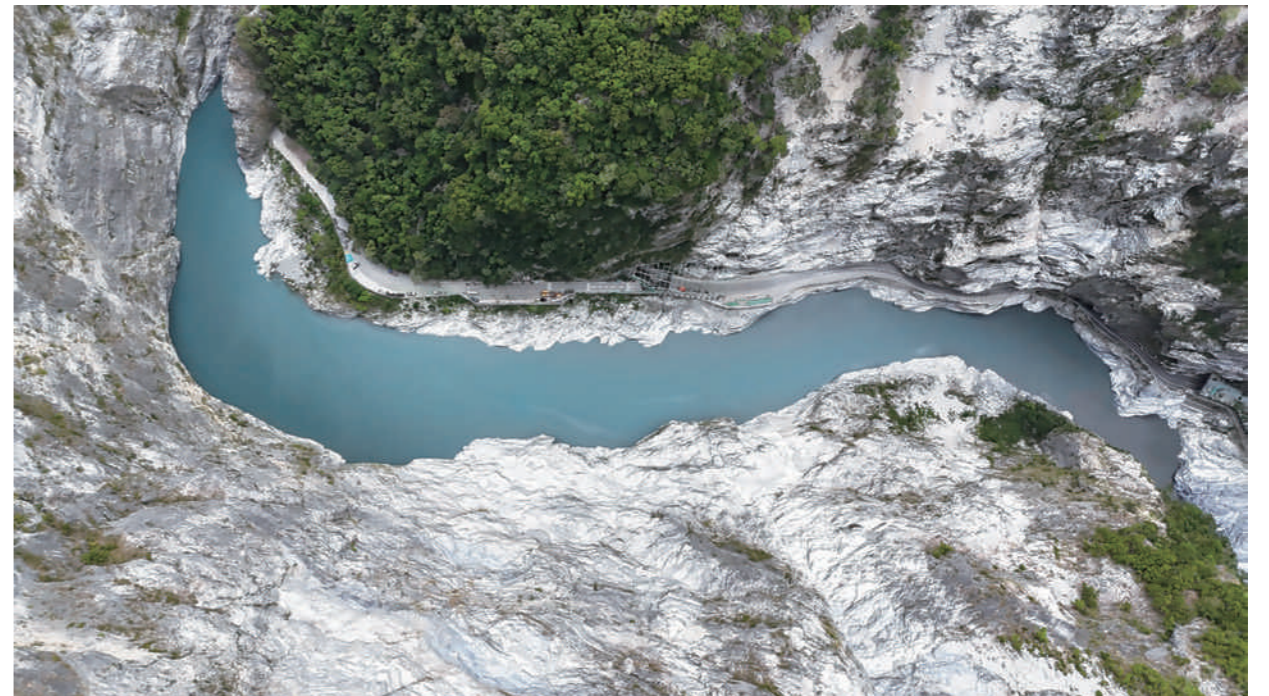
2025年10月17日拍攝燕子口堰塞湖蓄水面積 (資料來源：太魯閣國家公園管理處)

此次事件形成「燕子口堰塞湖」，其蓄水面積約10.8至11.1公頃，迴水長度約2,300公尺，蓄水量約188萬至195萬噸。潛在影響範

圍包括台 8 線、下游台電立霧機組及富世村聚落。其後湖水自台 8 線靳珩隧道東口穩定溢流，繞過堆積區回歸立霧溪主河道，有效降低對下游之衝擊風險。經 13 天持續進行壩體降挖與引流作業後，壩體逐步削弱並最終潰決，未造成下游人員傷亡。

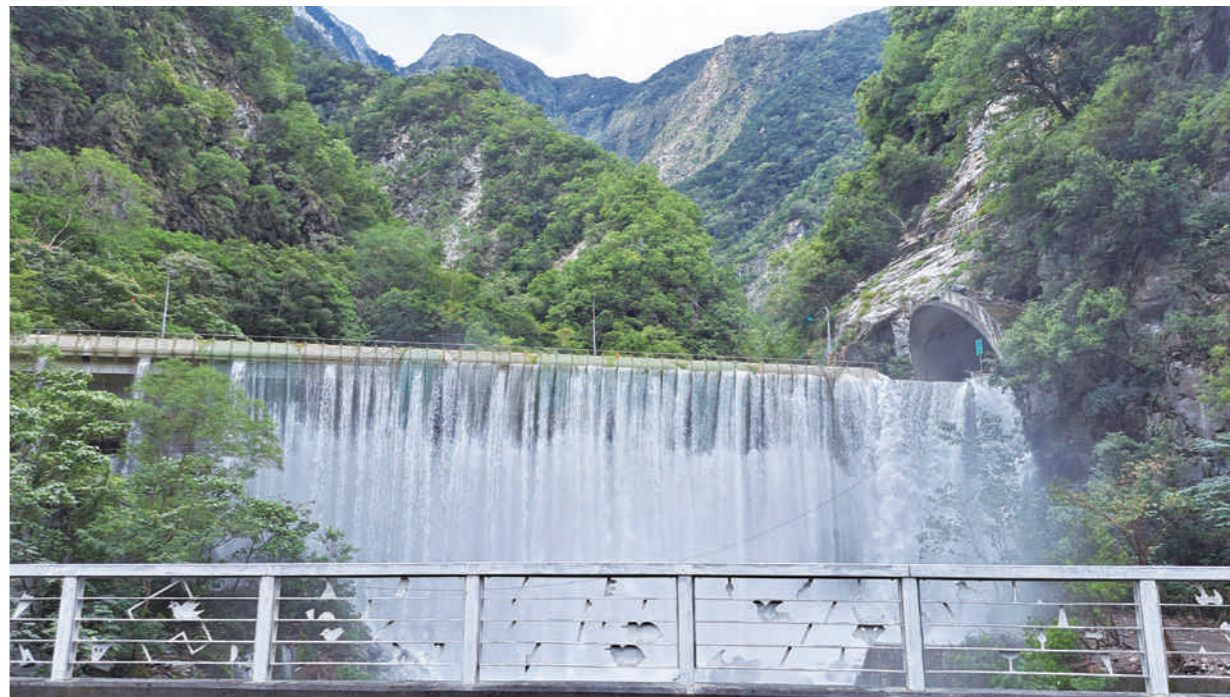
2025 年 10 月 21 日湖水自魯丹橋流回立霧溪主河道（資料來源：太魯閣國家公園管理處）

02:30 | 湖水漫入台 8 線靳珩隧道西口，並順著隧道向東溢流，最後從魯丹橋流回立霧溪主河道，水位上升危機暫時趨緩

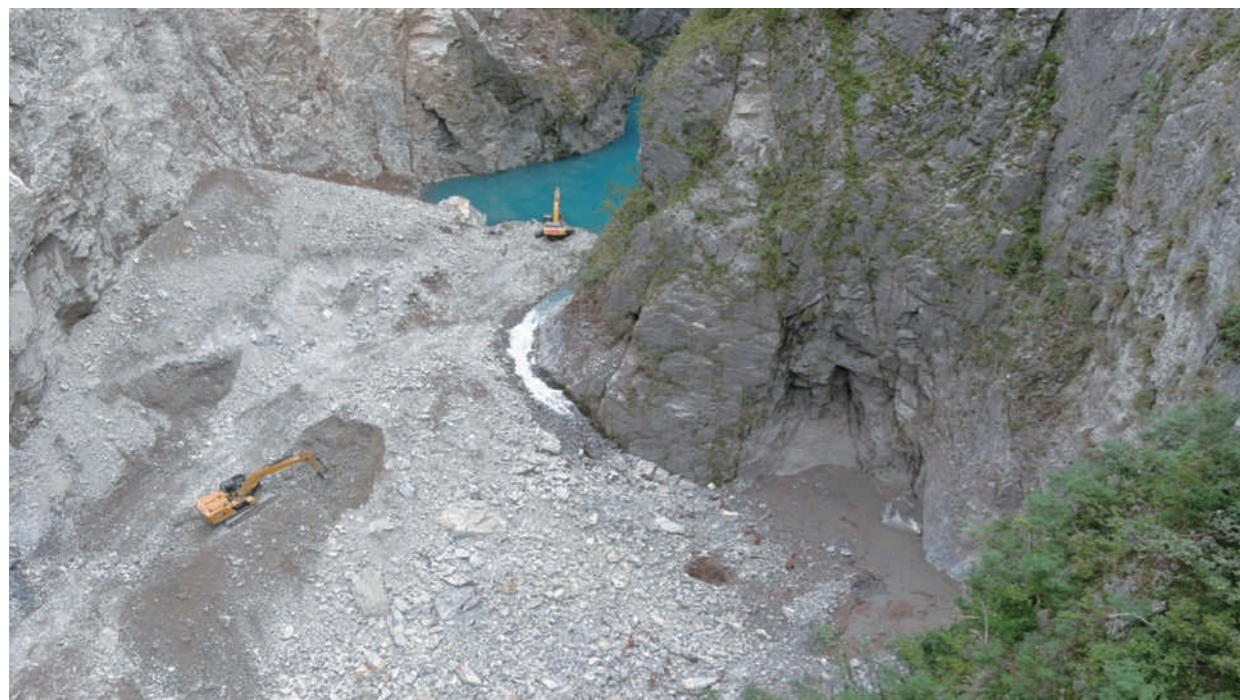
2025 年 10 月 26 日機具進行降挖引流工程 (資料來源：太魯閣國家公園管理處)

在工程減災措施上，為降低潰壩風險，決策單位採取「階段性降挖」策略。工程團隊克服險峻地形，將挖土機運至天然壩頂，進行深槽開挖與人工導流，逐步降低壩體高度與蓄水量，最終成功引導壩體安全、自然潰決。

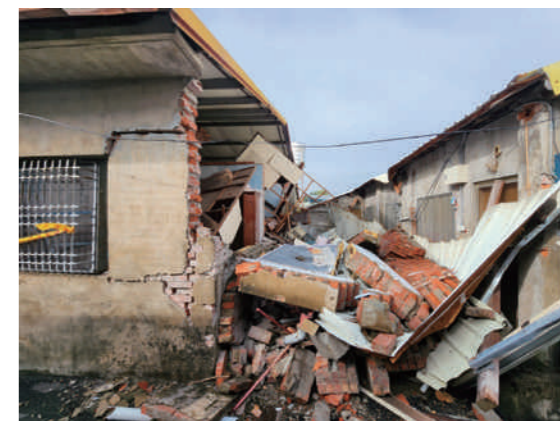
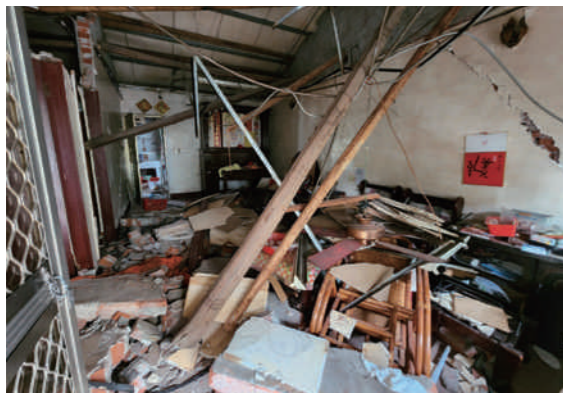
臺南市楠西區因地震後受損的房屋 (資料來源：基督教芥菜種會)

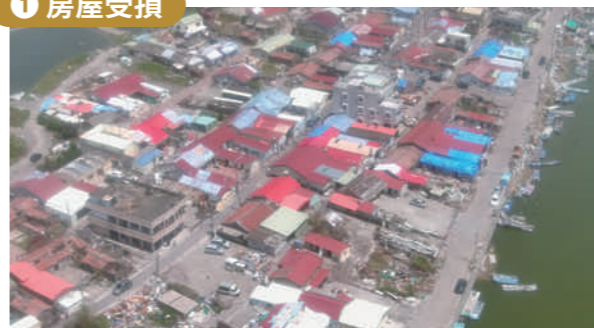
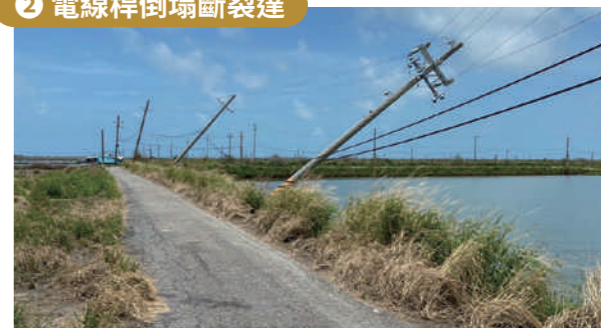
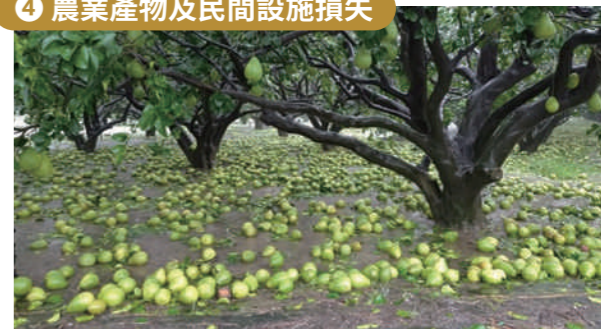
- 1 臺南市七股區西寮里於災後一周的空拍影像，可見多處房舍已被覆蓋藍色帆布，為屋頂遭強風摧毀所致（資料來源：災防科技中心）
- 2 丹娜絲颱風重創嘉南平原，使電桿整排倒斷（資料來源：台灣電力公司）
- 3 嘉義縣布袋鎮新塢滯洪池光電板受損照片（資料來源：災防科技中心）
- 4 丹娜絲颱風造成臺南市文旦柚落果受損（資料來源：災防科技中心）

老舊建物保存數量多，以及本次颱風強陣風破壞力極強，最終導致大量老屋受損。而在電力系統方面，以臺南與嘉義地區受創最為嚴重，部分區域出現電桿整排倒斷的情形，迫使台電在短時間內需重建大量電桿，對人力物力調度形成極大挑戰。在光電產業部分，則有 40 處案場受到災害影響。依場址類型區分，分別為大型水面型 4 案、大型地面型案場 1 案、較小光電業案場 25 案，以及非電業案場 10 案。其中大型水面型案場皆位於嘉義地區，分別為嘉義新塹滯洪池、嘉義新庄滯洪池、嘉義貴舍滯洪池、嘉義荷包嶼滯洪池等 4 處，合計災損容量約 47MW。

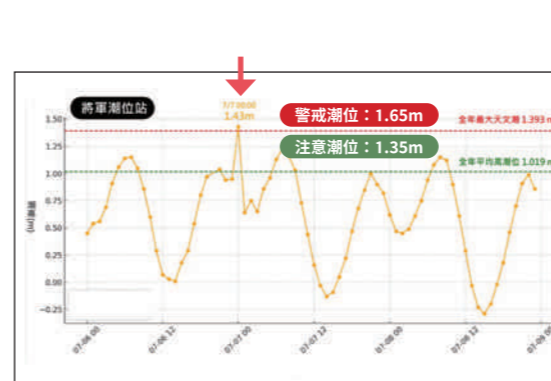
臺南市七股區於丹娜絲颱風期間之潮位歷線
(資料來源：災防科技中心製圖)

為西南風。7月7日0時測得的最高潮位達1.43公尺，已超過當地的注意潮位(1.35公尺)。鑑於淹水發生時間(7月7日凌晨)與最高潮位出現時間(7月7日0時)高度吻合，且當地雨量極低，故可推估西寮里淹水的主因，是颱風期間因強勁西南風帶來的暴潮，導致海水倒灌進入地勢低窪的地區。

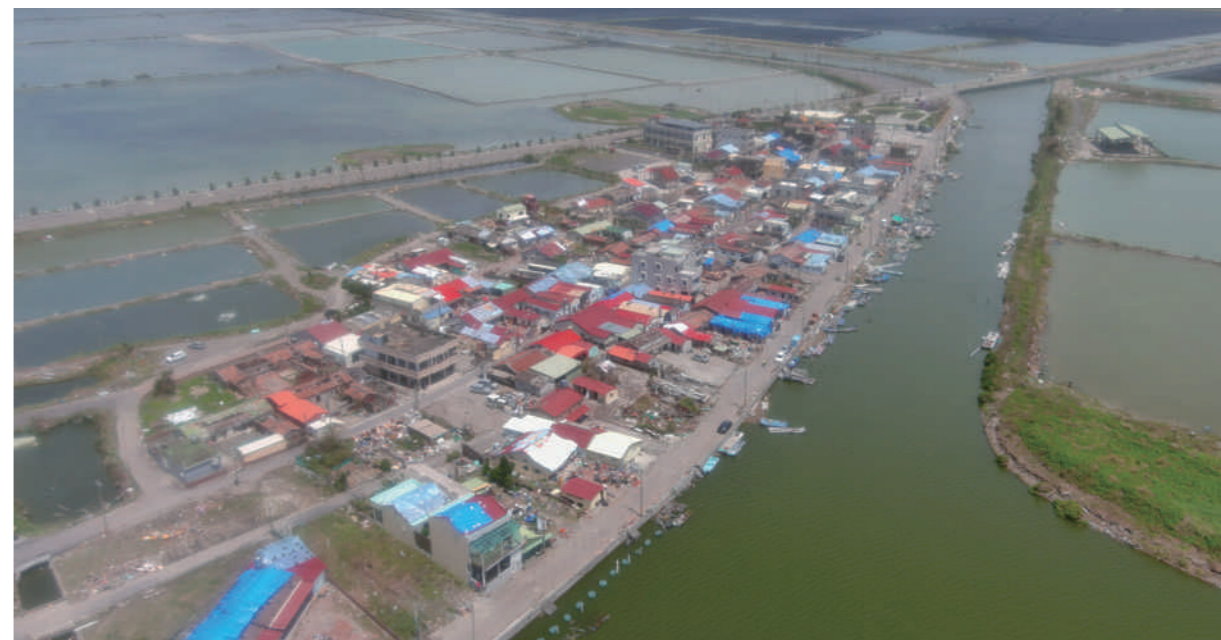
臺南市七股區頂山里及西寮里災後一周空拍 (資料來源：災防科技中心)

臺南市七股區西寮里地勢低窪，東面緊鄰大寮排水，西面毗鄰臺灣海峽及青山漁港。根據現地調查與訪談，該地區淹水發生在 7 月 7 日凌晨，水深一度及胸，但退水速度極快。鄰近雨量站在 7 月 7 日 0 時測得的最大時雨量僅約 19.5 毫米，遠低於一級降雨警戒值（1 小時 55 毫米），不足以造成嚴重淹水；同時，大寮排水畔的西寮里淹水感測器在 7 月 6 日 23:26 測得最高積淹深度為 82.4 公分。透過將軍潮位站的風玫瑰圖分析，7 月 6 日至 7 月 8 日期間風向集中

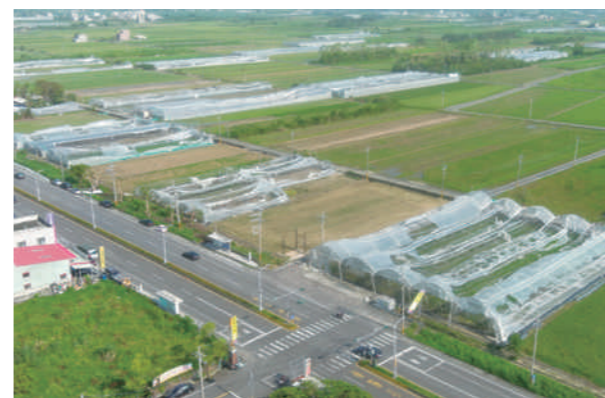
丹娜絲颱風造成嘉義縣農業設施結構變形毀損(資料來源：災防科技中心)

強風造成少見嘉南地區大面積農業設施災情，鍍管結構因強風而受損變形，設施透明塑膠布、遮光網也發生破損，強風亦灌入溫室設施內部生產區域範圍，造成作物及農業資材的損失。

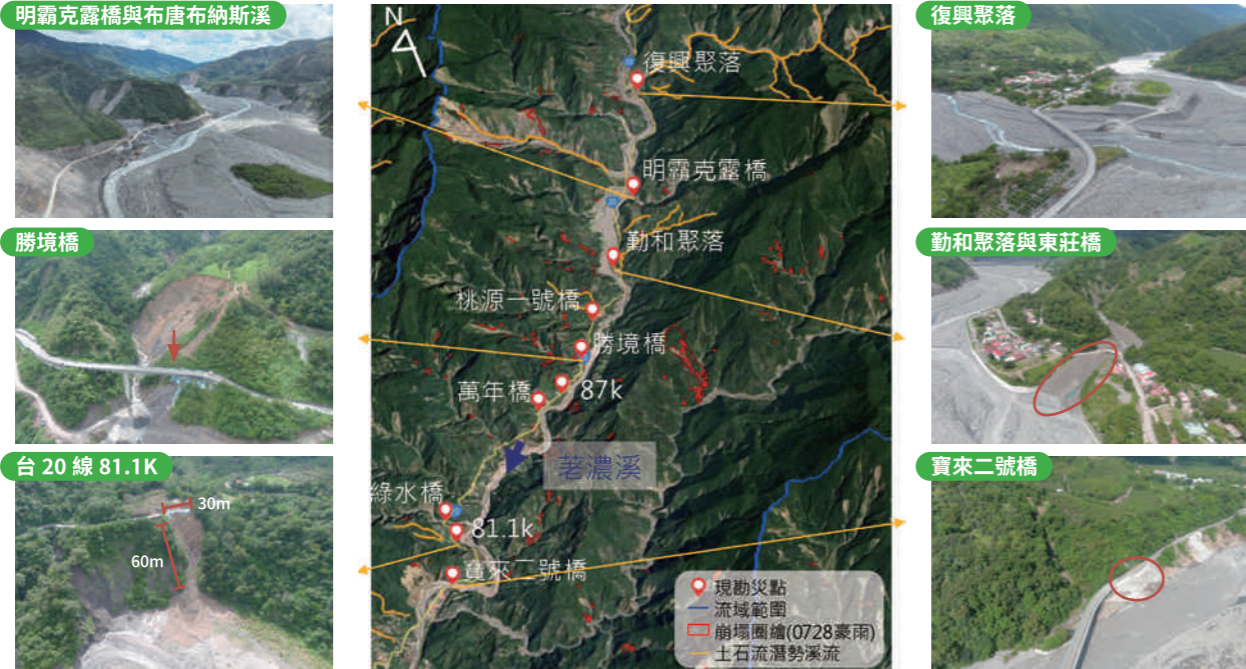
2025 年 8 月 28 日，荖濃溪桃源區現勘點位分布 (資料來源：災防科技中心拍攝)

① 台 20 線 88K+540 勝境橋：亦受此次豪雨影響，邊坡產生滑動，導致 P2 橋墩側移、A2 橋台及大梁受損。初步處置為 P2 橋墩帽梁支承墊破損

暫置油壓千斤頂固定，並限制 3.5 噸以下車輛通行；自 2025 年 10 月 1 日起開放 3.5 噸以上車輛行駛備災道路。

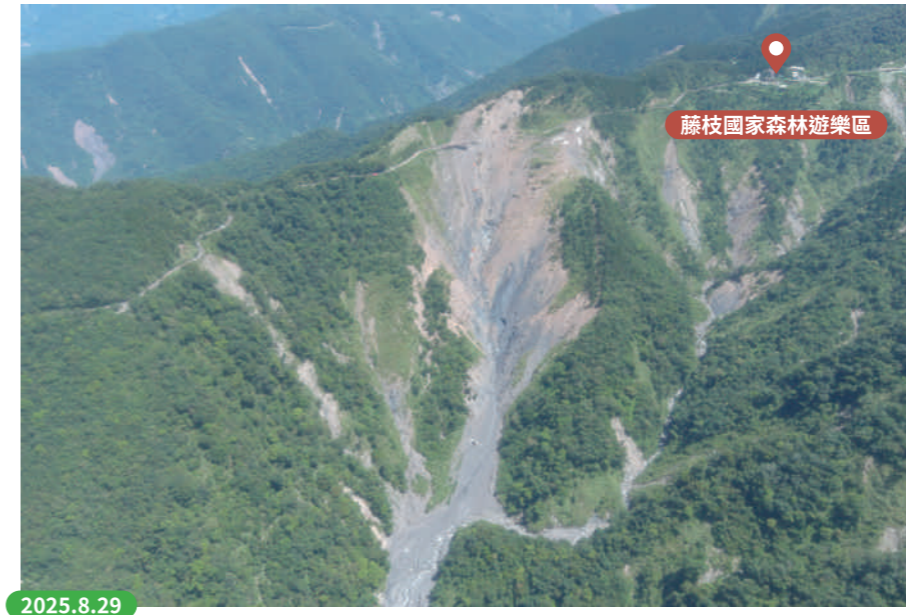
大規模崩塌潛勢區
高市 LL010 源頭崩塌
(資料來源：農村水保署；製圖：災防科技中心)

7 月 30 日 20 時，大規模崩塌潛勢區高市 LL010 源頭發生崩塌，造成荖濃溪林道通往藤枝國家森林遊樂區的道路受損約 200 公尺。此次崩塌範圍長、寬均約 200 公尺，其下游邊坡仍可見明顯邊坡裸露與坑溝地形，顯示未來在強降雨事件下，仍可能發生土石向下游移動或向源侵蝕的風險。

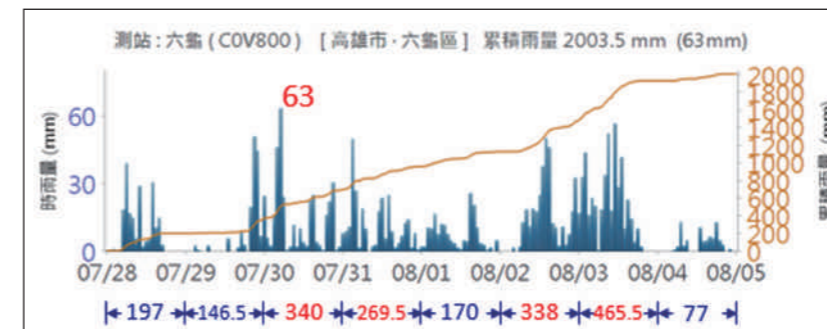
7 月 28 日至 8 月 4 日六龜雨量站之降雨歷線和全臺降雨分佈圖 (資料來源：中央氣象署；製圖：災防科技中心)

從降雨時序分析可見，7 月 30 日降下最大時雨量 63 毫米，其中 7 月 30 日、31 日、8 月 2 日與 3 日的日雨量皆突破土石流警戒值 250 毫米。

整體降雨型態呈現「降雨時程長且累積雨量，並伴隨短延時強降雨」的特性，與桃源區降雨型態相比類似，同樣使山區岩石及土壤含水量呈現飽和狀態，大幅提高坡地災害發生風險。

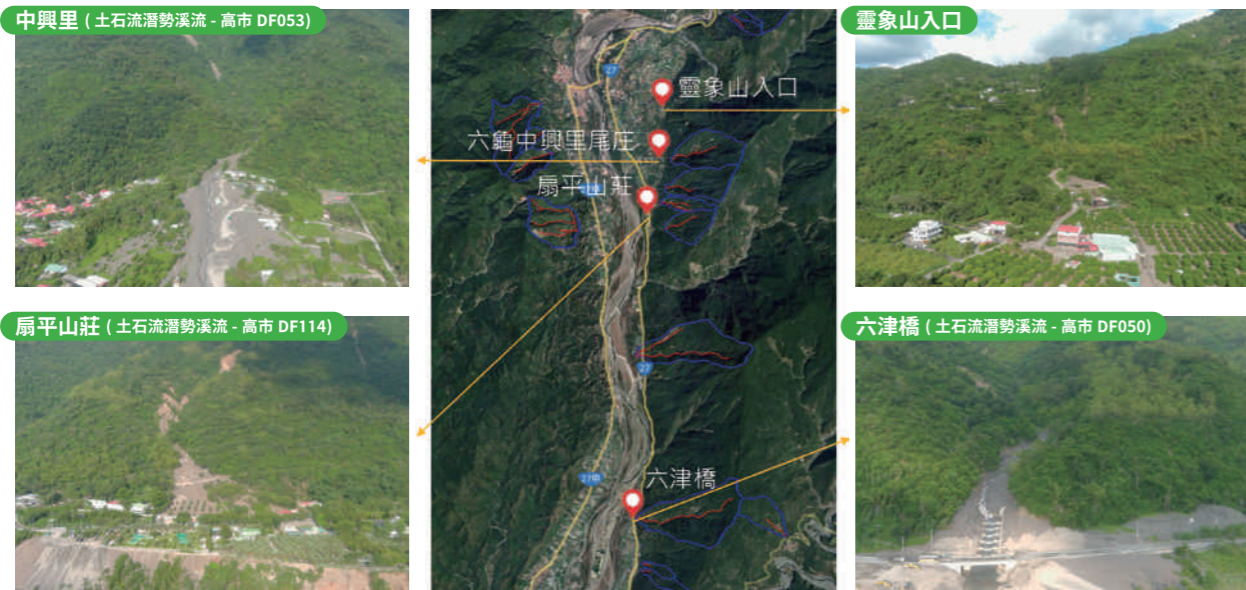
2025年8月28日，荖濃溪六龜區現勘點位分布和災害影像（資料來源：農村水保署；製圖：災防科技中心）

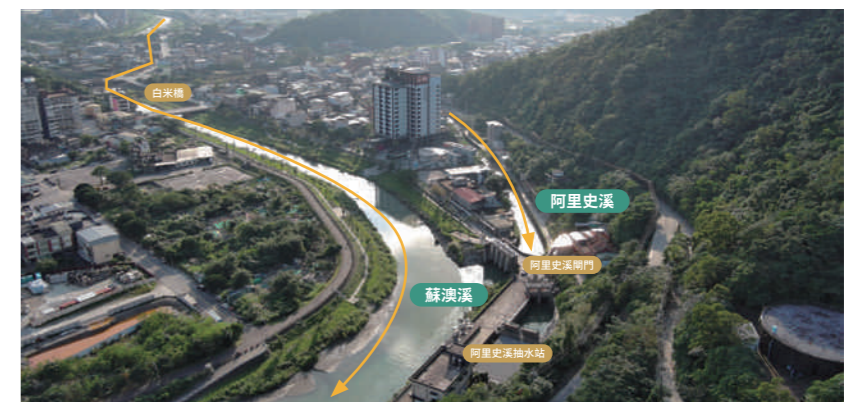
阿里史溪與蘇澳溪匯流處 (資料來源：災防科技中心)

綜合現地勘查訪談與自動監測數據分析，本事件於 11 月 11 日 20 時達到致災高峰，當時位於阿里史溪沿岸之淹水感測器錄得水位高達 238.7 公分，然比對民眾於同時間點拍攝之蘇澳溪白米橋影像紀錄，證實蘇澳溪主流水位尚未發生溢堤現象；進一步分析水位與潮位關係，當

時正值港區潮位處於 0.73 公尺之相對高點，亦導致市區內水因無法順利排入幹流而嚴重受阻，造成洪水沿阿里史溪河道往中上游低窪區域持續積淹，致使淹水災點高度集中於阿里史溪沿線及其周邊低勢地區。

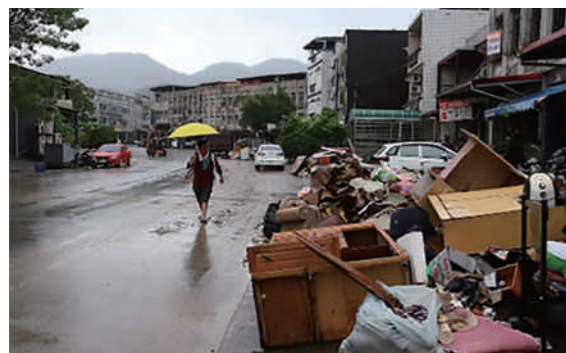
宜蘭縣蘇澳鎮聖湖里災後損失慘重（資料來源：蘇澳鎮公所）

蘇澳鎮聖湖里坐落於阿里史溪北支流河段，地理位置正處於山地與沖積平原的過渡地帶，導致周邊山區的地表逕流極易匯集於此。由地形高程剖面分析顯示，該區屬顯著的地勢低窪點，在本次事件中聖湖里積淹水深度高達 1.6 公尺至 1.8 公尺。受災當時，由於水位攀升速度極為迅猛，導致里內配置的抽水機具瞬間遭洪水滅頂，未能發揮預期的排水功能，相關極端致災過程均已紀錄於監控影像中。

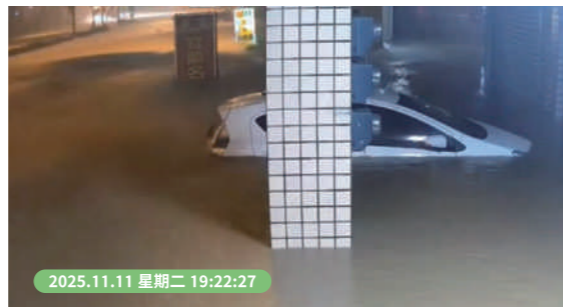
蘇澳鎮聖湖里中山路二段淹水影像（資料來源：蘇澳鎮公所）

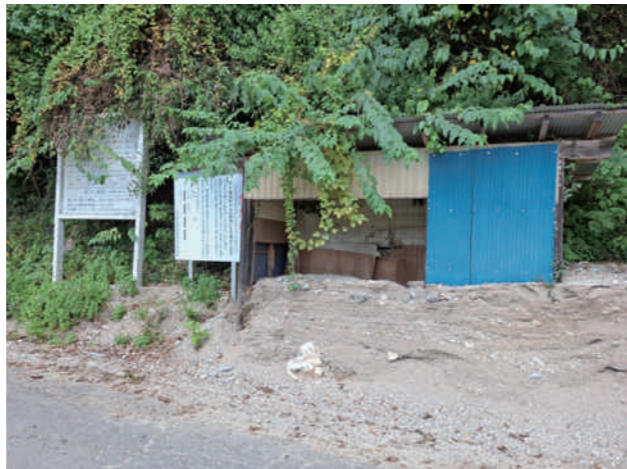
右圖 | 筒川及綠川匯流處之沿線道路上邊坡有發生土砂流出的現象，現勘當天 (2025 年 10 月 8 日) 主要道路已完成約 9 成的清理作業，但從路旁及建物外牆仍可見約一公尺高的砂石堆及淹水痕跡 (資料來源：災防科技中心)

位於玉名市的南大門水位觀測站，CCTV 曾紀錄到 8 月 10 日晚間河水漫過堤防。10 月現勘時，周邊稻田與停車場仍可見砂石堆積，建物外牆同樣留有一公尺高的水痕。同樣的情況也發生在玉東中學，該校位於白木川與木葉川匯流的低平地，現勘發現校舍室內擺設被洪水推倒，外牆留有明顯的一公尺高水痕。

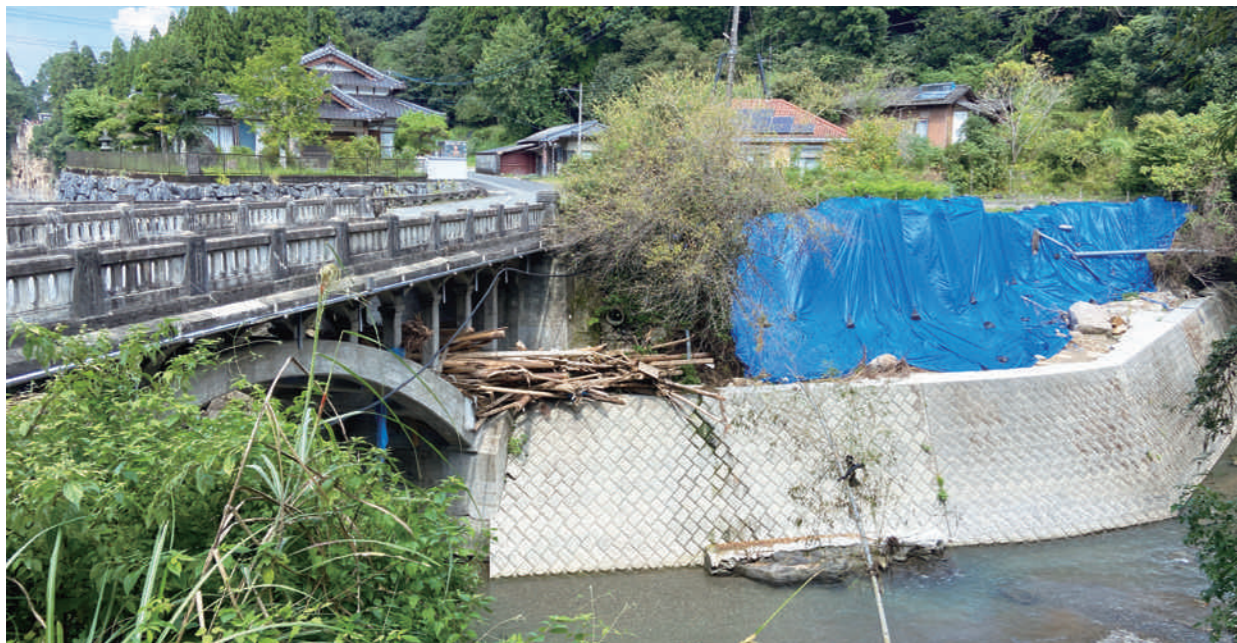
具有近 200 年歷史的二俱橋，2025 年 10 月 8 日現勘時可見橋孔因洪水侵襲而殘留著許多漂流木，以及周邊河岸發生受損，而用帆布暫時安置情形 (資料來源：災防科技中心)

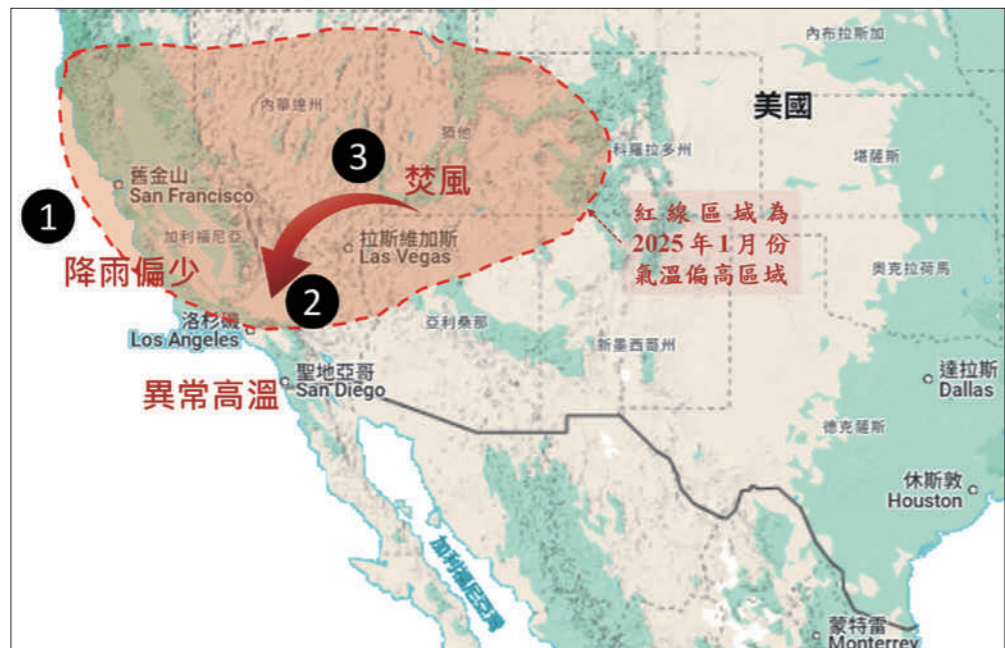
2025 年 1 月南加州野火事件之多重氣象災因 (資料來源：國家災害科技中心繪製)

從氣候背景來看，南加州自 2023 年初起，歷經超過一年半的偏濕氣候，豐沛降雨促進植被大量生長，累積了大量可燃燃料。乾旱指標 (SPEI) 顯示，2022 至 2025 年間，南加州呈現乾、濕、乾交替的氣候型態；然而，自 2024 年秋季起，區域氣候明顯轉為偏乾，使原本茂密的植被逐漸枯萎，轉為高度易燃狀態，為野火提供充足燃料。

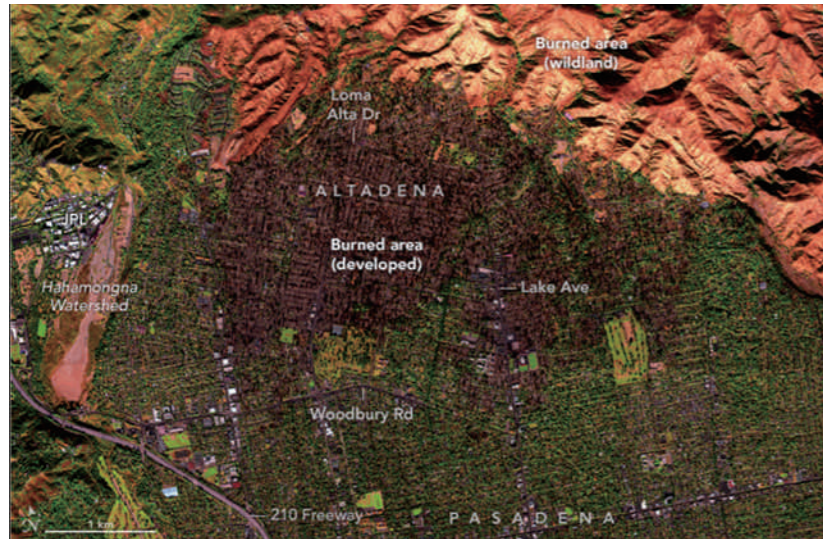
2025年1月11日受伊頓野火衝擊之衛星影像（資料來源：NASA）

迪納、阿卡迪亞 (Arcadia) 及塞拉馬德雷 (Sierra Madre) 部分地區，燒毀範圍亦延伸至安吉利斯國家森林 (Angeles National Forest)。影像中深褐色區域代表已燒焦的樹木與建築物，橙色則顯示被燒毀的荒地。伊頓野火自 1 月 7 日爆發至 1 月 11 日，燒毀面積已擴大至約 57 平方公里，當時僅約 15% 火勢受到控制。1 月 14 日的影像則顯示，帕利塞茲野火燒毀範圍已延伸至太平洋帕利塞茲北部與西部，火場周邊可見多條紅色與粉紅色的阻燃劑投放痕跡，用以遏制火勢擴散；該火災燒毀面積約 97 平方公里，控制率約為 18%。相關衛星分析有助於辨識火災足跡、燒毀面積與災害嚴重程度。

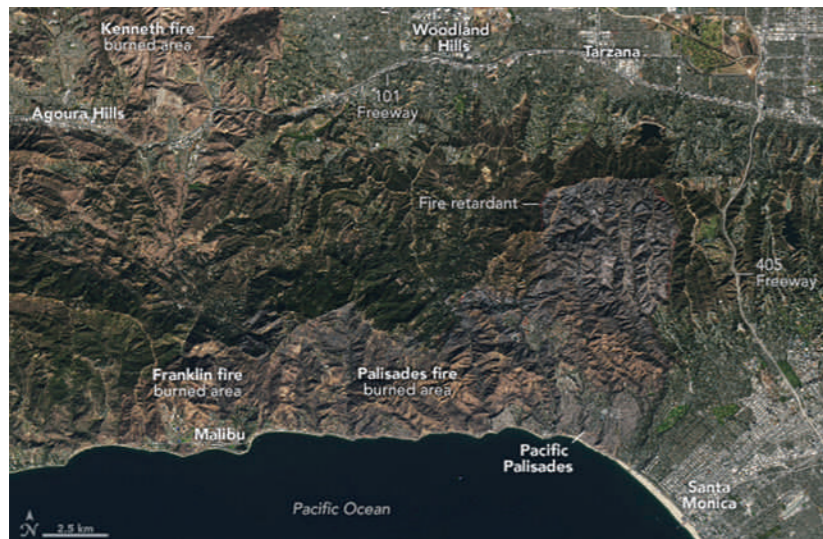
2025年1月14日受帕利塞茲野火衝擊之衛星影像（資料來源：NASA）
