# 天然災害紀實

NATURAL DISASTER YEARBOOK

國家災害防救科技中心

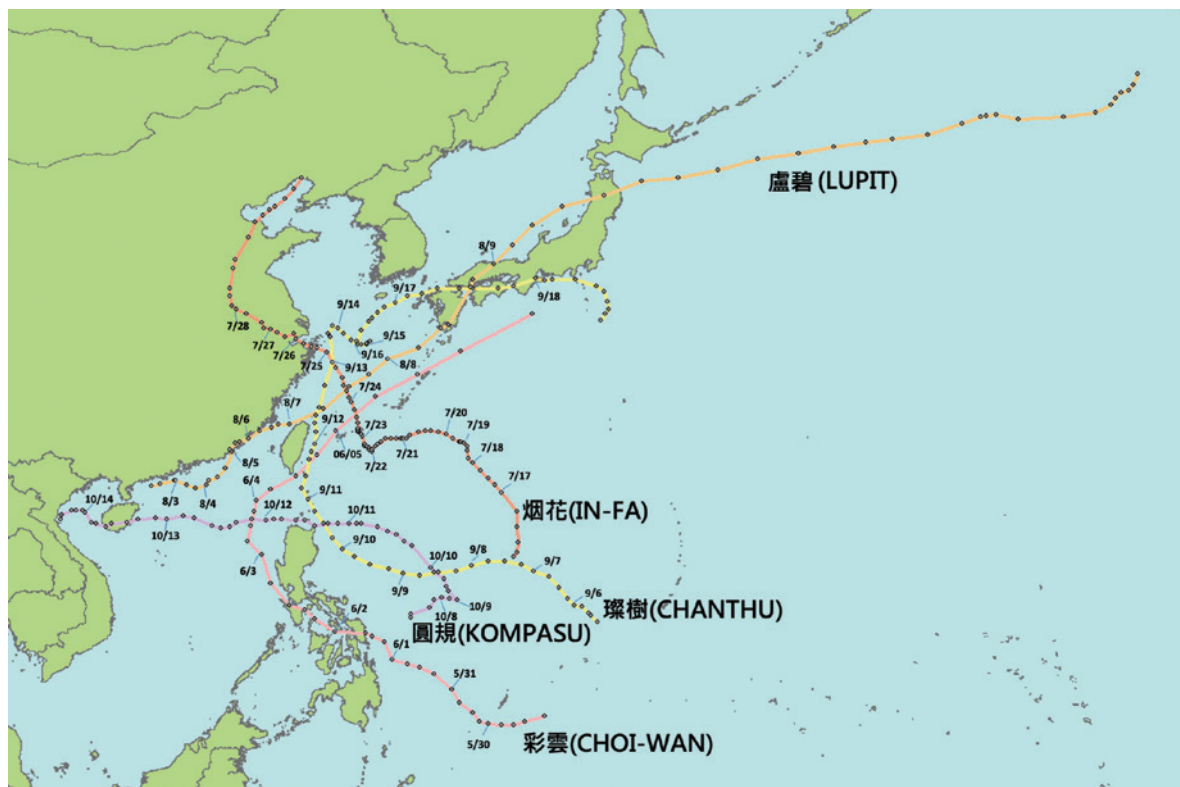
2021 年影響臺灣的颱風路徑圖（註：有發布颱風警報事件。資料來源：Digital Typhoon；製圖：災防科技中心）

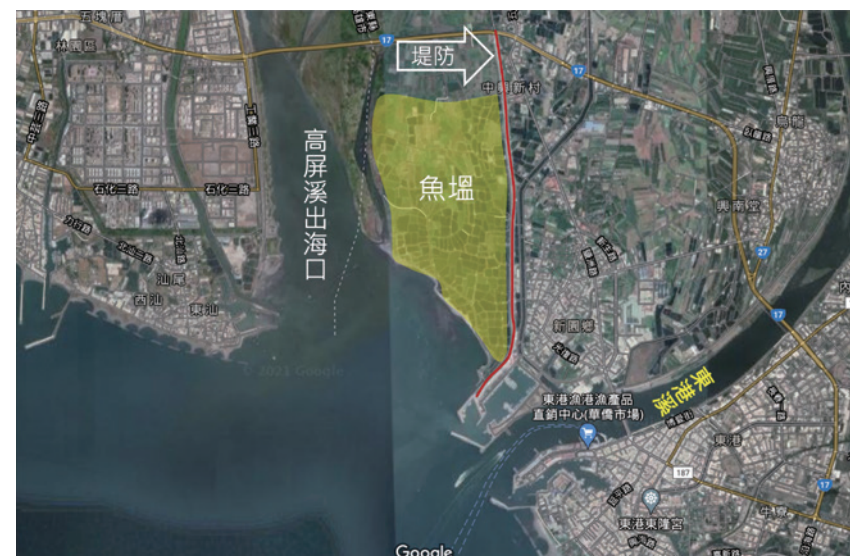
鹽埔村、共和村魚塭位置示意圖 (資料來源：災防科技中心)

區，8月7日因山區雨量過大致使高屏溪水位高漲，且適逢大潮，造成魚塭全泡在水中。高屏溪並無溢、潰堤情況。

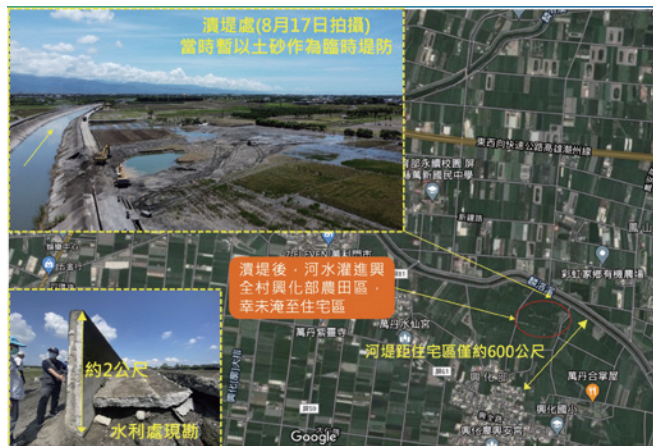
麟洛溪堤防在8月6日已出現裂縫。屏東縣水利處表示，麟洛排水堤防基礎遭淘空，致使護坡下滑，並經洪水冲刷，造成潰堤；8月7日晚間，堤防潰堤約60~70公尺，造成屏東縣萬丹鄉興全村興化廊附近農田、道路淹水，大水一度靠近村莊。

麟洛溪堤防潰堤位置示意圖（資料來源：災防科技中心）

東港溪上游萬巒大橋水位站及潮州水位站，皆於8月7日下午超過2級警戒水位，可知當時東港溪水位高漲，造成麟洛溪無法即時排水入東港，而處於滿水位狀態，當麟洛溪潰堤後，河水即漫淹至興化廊附近農田。

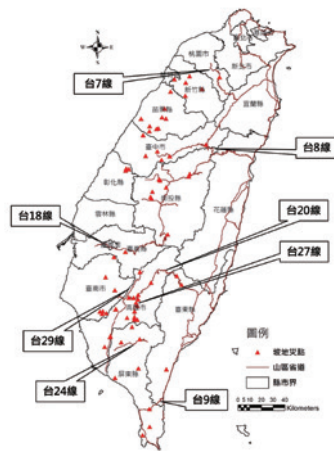
盧碧颱風及0806豪雨坡地災點分布圖（製圖：災防科技中心）

彙整行政院農業委員會水土保持局（後簡稱水保局）、交通部公路總局（後簡稱公路總局）的災情通報，以及新聞媒體報導，盧碧颱風及0806豪雨造成全臺共87處坡地災害。坡地災害發生於新竹以南各縣市，以高雄市的災點為最多，其次為苗栗縣、南投縣、屏東縣。道路災情主要分布在臺27線為最多；其中，又以高雄市桃源區之明霸克露橋斷橋事件為較嚴重災情，因盧碧颱風帶來的連日豪雨，造成荖濃溪溪水暴漲，沖毀位於臺20線南橫公路之明霸克露橋。重點坡地災害點位包括：高雄市桃源區與六龜區、南投縣仁愛鄉與國姓鄉、苗栗縣泰安鄉與大湖鄉、屏東縣來義鄉、彰化縣彰化市等地。

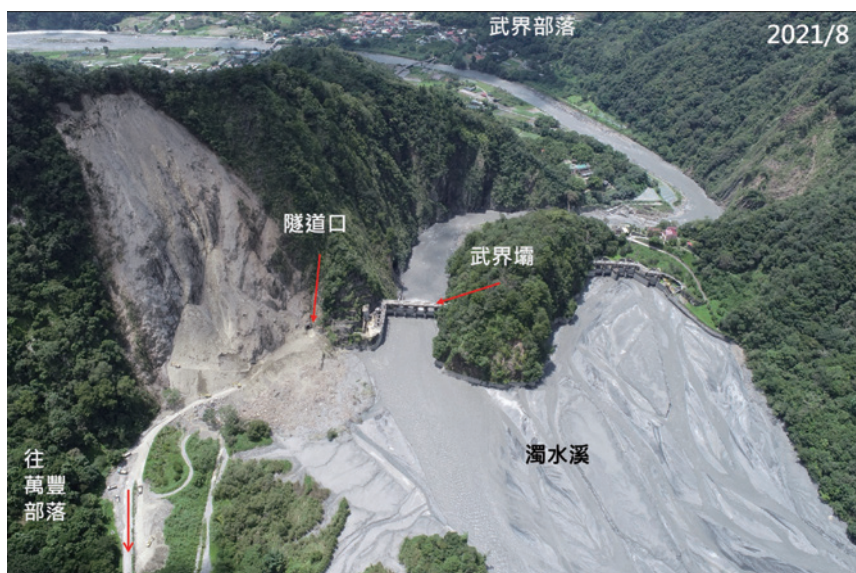
武界崩塌的位置位於武界壩上游左岸山壁。參考武界測站 (C11030) 的雨量歷線資料可知，8 月 6 日開始受到低壓系統影響而降雨，傍晚雨勢增強，8 月 7 日進入降雨高峰，累積 295 毫米。由崩場地周邊交通與流域地質圖可知，崩場地地層為眉溪砂岩，由厚層細粒砂岩夾硬頁岩組成，本次崩塌點位則已劃入山崩與地滑地質敏感區。所幸前一天已提前封閉隧道，並無人員傷亡。投 83 鄉道及投 72 鄉道為濁水溪上游聚落主要聯外道路，這場崩塌使得上游聚落必須繞至臺 14 線才可進入埔里市區。

武界崩塌地周邊空拍（資料來源：災防科技中心）

仁愛鄉在 8 月 7 日早上因強降雨引發 2 起嚴重崩塌災害：法治村（武界部落）在武界壩左岸發生崩塌，大量土石從山壁崩落，淹沒新武界隧道出入口，使得投 71 線及投 83 線之間交通中斷；另外臺 14 線在人止關段，道路上邊坡崩塌，土石樹木阻礙臺 14 線交通。2 起災害接連發生，使濁水溪在武界壩上游至霧社水庫之間的重要聚落（萬豐、松林、親愛、萬大）對外交通更為困難。

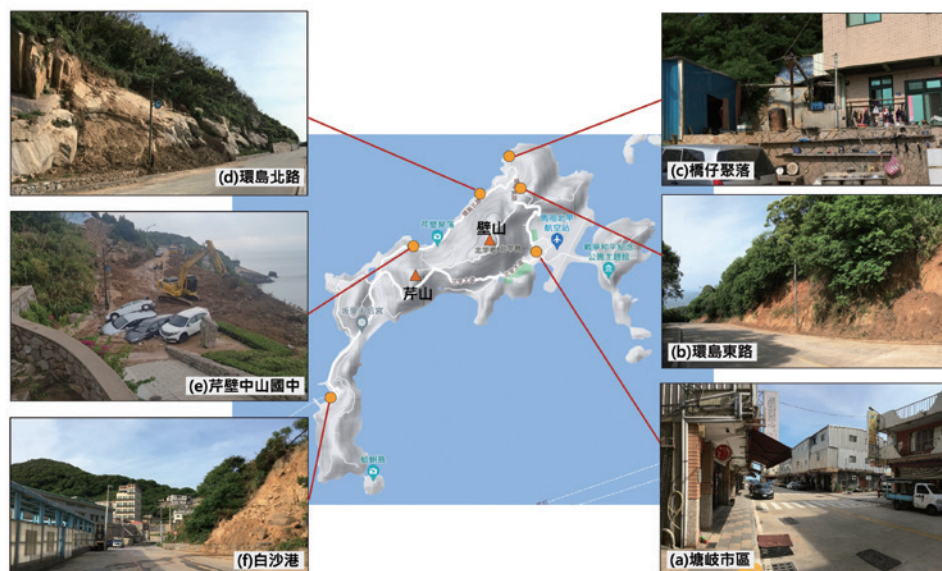
北竿鄉的環島路網由環島東路、環島北路及北竿大道 3 條主要道路構成，豪雨期間，主要道路上發生大小規模不等的邊坡崩塌將近 50 處，豪雨侵襲下造成花崗岩岩塊、風化土壤與泥流散布在道路上，嚴重阻礙通行。

北竿鄉災點分布情形（資料來源：(e) 公民回報；其他：災防科技中心）

北竿鄉全島為山坡地形，地質構造以花崗岩盤為主，岩盤上層覆蓋風化土層，雖有部分岩盤露出，但植被完整。本次致災主因為長延時降雨，大量雨水滲入風化土層及花崗岩的節理破裂面中，致使支撐力不足，因而發生邊坡淺層崩塌。

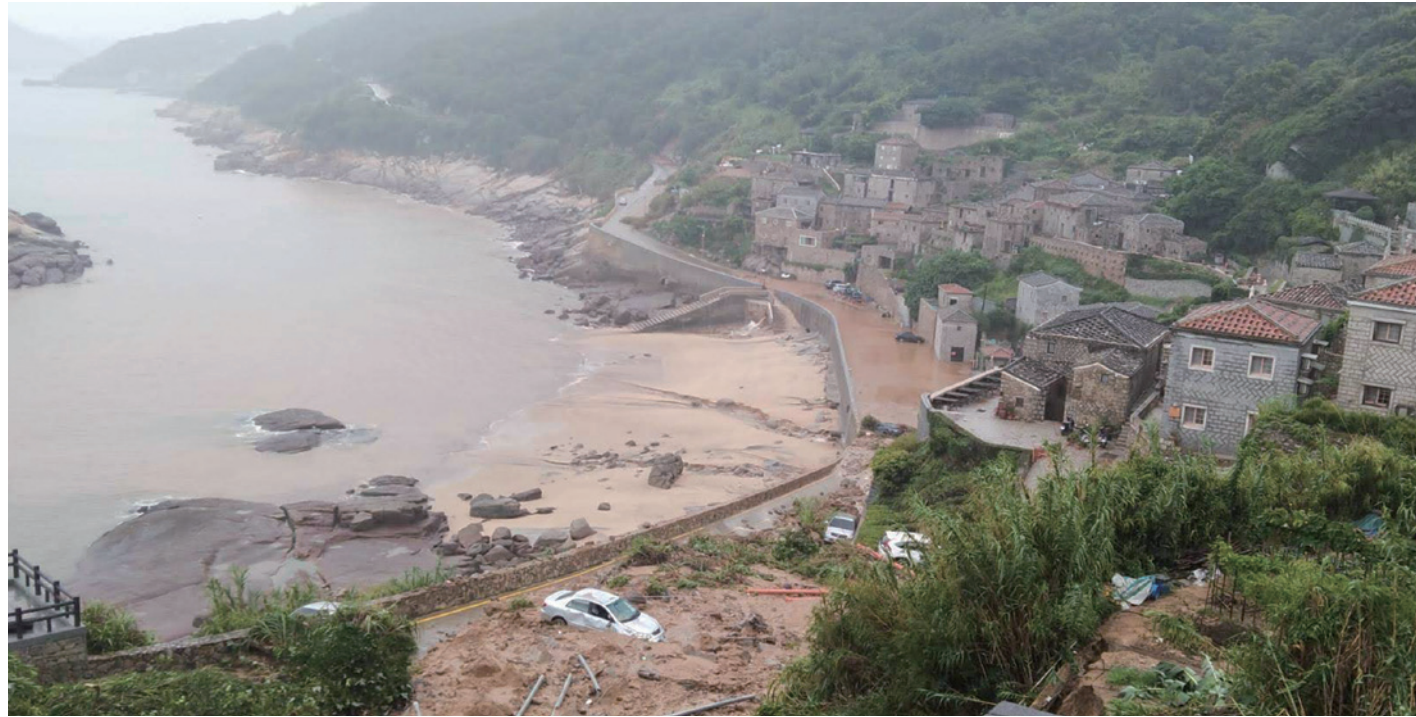
芹壁聚落受災情形（資料來源：公民回報）

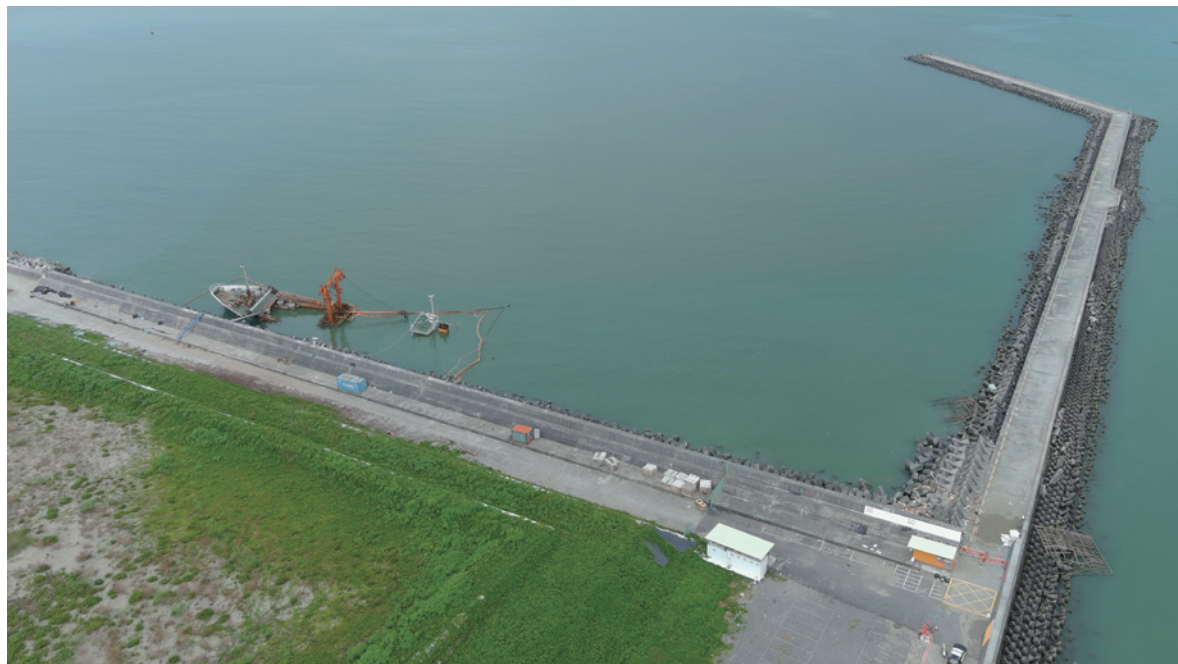
商港人員表示，山寶貳號貨輪重 1,416 噸，吃水深度 3.9 公尺。山寶貳號在澎湖出港時，風力為 6 級；在準備進布袋商港時，風力為 7 級，均未達 500 噸以上船隻禁航標準（8 級）。因貨輪抵達布袋港時間，適逢布袋港處在乾潮時期，無法提供貨輪足夠的吃水深度，船隻動力最終不敵風浪推擠和潮位過低等不利因素，而擱淺於港堤邊。

山寶貳號貨輪擱淺位置（資料來源：災防科技中心）

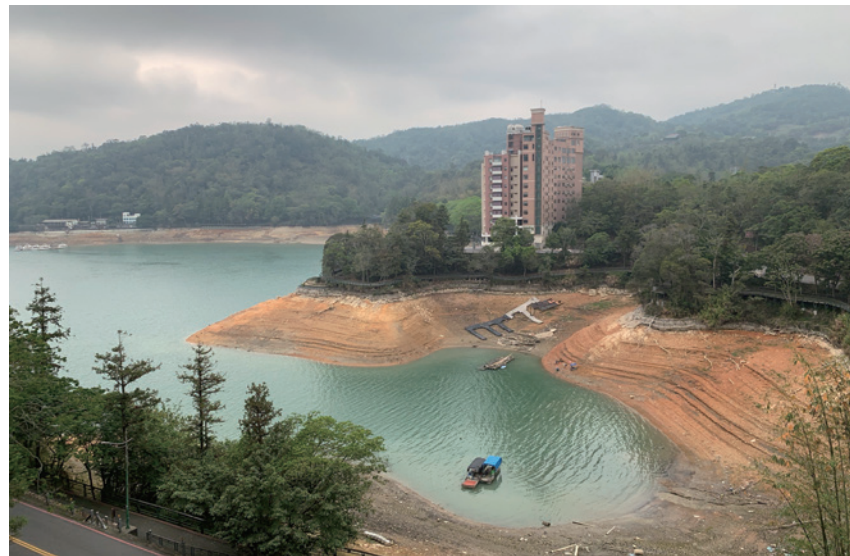
2021 年 4 月 29 日，南投縣魚池鄉日月潭水位明顯下降 (資料來源：張維珊攝)

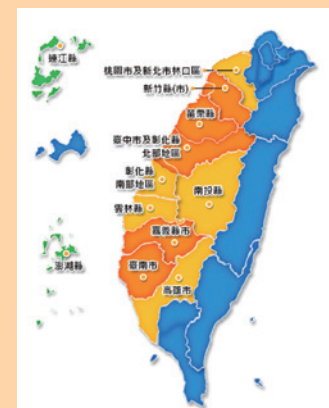
2月25日全臺水情燈號  
(資料來源：水利署)

- 2月25日起自來水用水每月1,000度以上工業用水戶，由節水7%提升至11%；嘉義及臺南地區減量供水工業用水戶節水7%及非工業用水戶節水10%。
- 利用高屏堰川流量回升時，引水回補澄清湖；甲仙堰以最大量引水蓄存南化水庫。

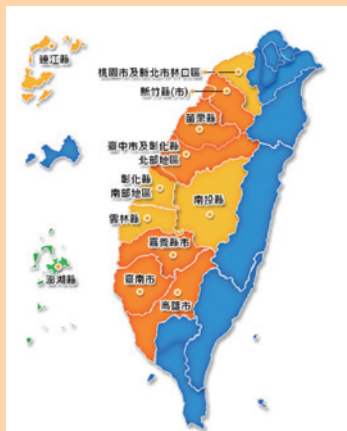
4 月 1 日全臺水情燈號  
(資料來源：水利署)

- 苗栗、臺中及彰化北部等地區，各用水標的以「供 5 停 2」的方式提供，目標節水 15%，供水優先順序為：居民維生用水、醫療、國防事業、工商事業與其他。
- 4 月 1 日起苗栗、臺中及彰化北部等地區，自來水用水每月 1,000 度以上工業用水戶由節水 11% 提升至 13%。高雄地區工業用水戶節水 7% 及非工業用水戶節水 10%。
- 中科臺中及后里園區於分區供水期間，以總量「減供不停供」取代停水，確保重要生產製程不中斷。其他科學園區／工業區配合實施供水 5 天停水 2 天，並透過蓄水設施調供及利用水車至載水點補充。
- 國軍協助盤點橙燈地區轄管營區地下水井及山泉水，配合地方政府調度，支援缺水嚴重地區。
- 緊急採購快濾桶設備，淨化工地排出地下水，定點提供民生次級用水使用。

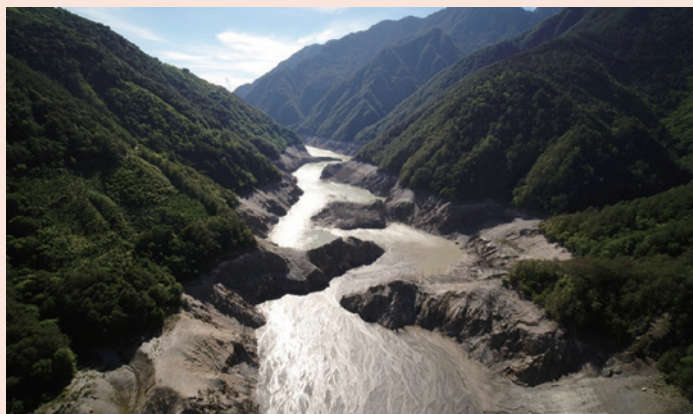
2021 年德基水庫上游水位創歷史新低 (資料來源：災防科技中心)

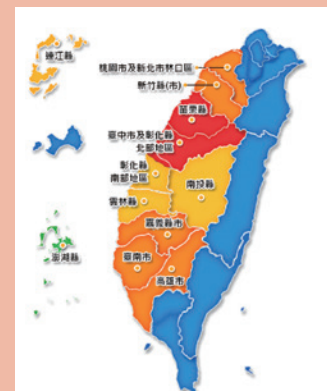
5 月 21 日全臺水情燈號  
(資料來源：水利署)

- 5 月 21 日起桃園市及新北林口之水情燈號調整為橙燈，每月 1,000 度以上工業用水戶以節水 13% 為目標。
- 新竹水情紅燈區域，採供 5 停 2 措施，目標節水 15%。新竹科學園區則以總量節水 17% 之「減供不停供」方式取代停水，確保重要生產製程不中斷。
- 苗栗、臺中及北彰化地區維持水情紅燈，自 6 月 1 日起停水時間由每週 2 天延長 8 小時，調整為二又三分之一天，停水時間由原訂停水日凌晨 12 時提前至前一日晚間 22 時開始。
- 臺南及高雄地區維持橙燈，5 月 21 日起自來水用水每月 1,000 度以上工業用水戶由節水 11% 提升至 13%。

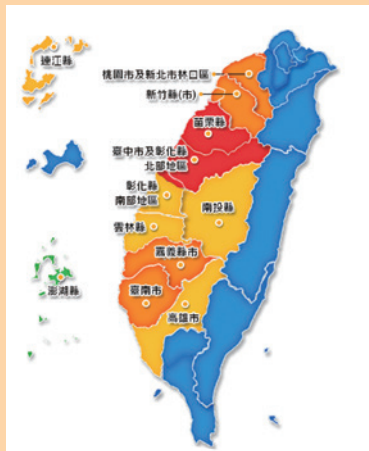
5月29日水情燈號  
(資料來源：水利署)

- 5月下旬，受惠於2021年梅雨季的第一波滯留鋒面影響，全臺水情稍緩解，水利署統計各地水庫集水區降雨效益約8,900萬噸。原訂自6月1日起於新竹實施分區供水紅燈，以及苗栗、臺中、北彰化地區延長分區供水8小時等措施，均暫緩實施。
- 6月上旬彩雲颱風及第二波梅雨鋒面、西南風增強再為臺灣地區帶來豐沛雨量，進一步紓緩水情。水利署統計這波於各地水庫集水區降雨效益約17,000萬噸。

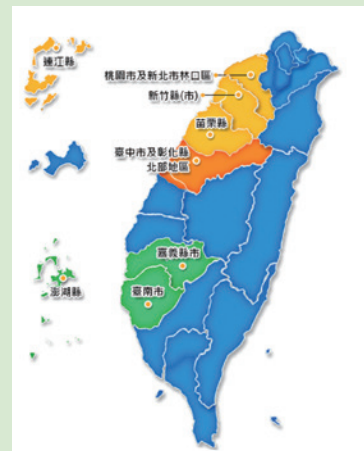
6月22日全臺水情燈號  
(資料來源：水利署)

全臺水情已有明顯改善，旱災中央災害應變中心自6月22日起撤除，由水利署因應。

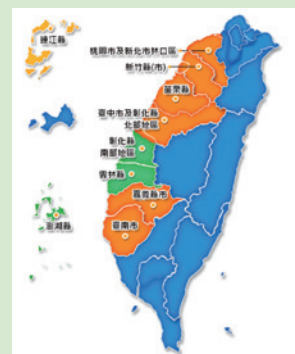
6月7日全臺水情燈號  
(資料來源：水利署)

- 水情燈號橙燈地區，包括：桃園、新竹、苗栗、臺中、嘉義及臺南地區，自來水由全日減壓供水調整為夜間減壓供水(22時至隔日6時)。
- 每月1,000度以上工業大用水戶，節水率由7~15%調整為7%，非工業用水戶、游泳池、洗車、三溫暖及水療業者節水率由10~20%調整為10%；黃燈之連江地區維持自來水夜間減壓供水；綠燈地區包括：彰化及雲林地區，科學園區、工業區及科技產業園區自主節水5%。
- 統計至5月底已增加每日76.4萬噸水源，有效延長水庫供水時程，減少民生及產業影響。
- 中部地區水情趨緩，評估無載水需求，國防部支援之90輛消防水車，自即日起歸建，回復常態任務。

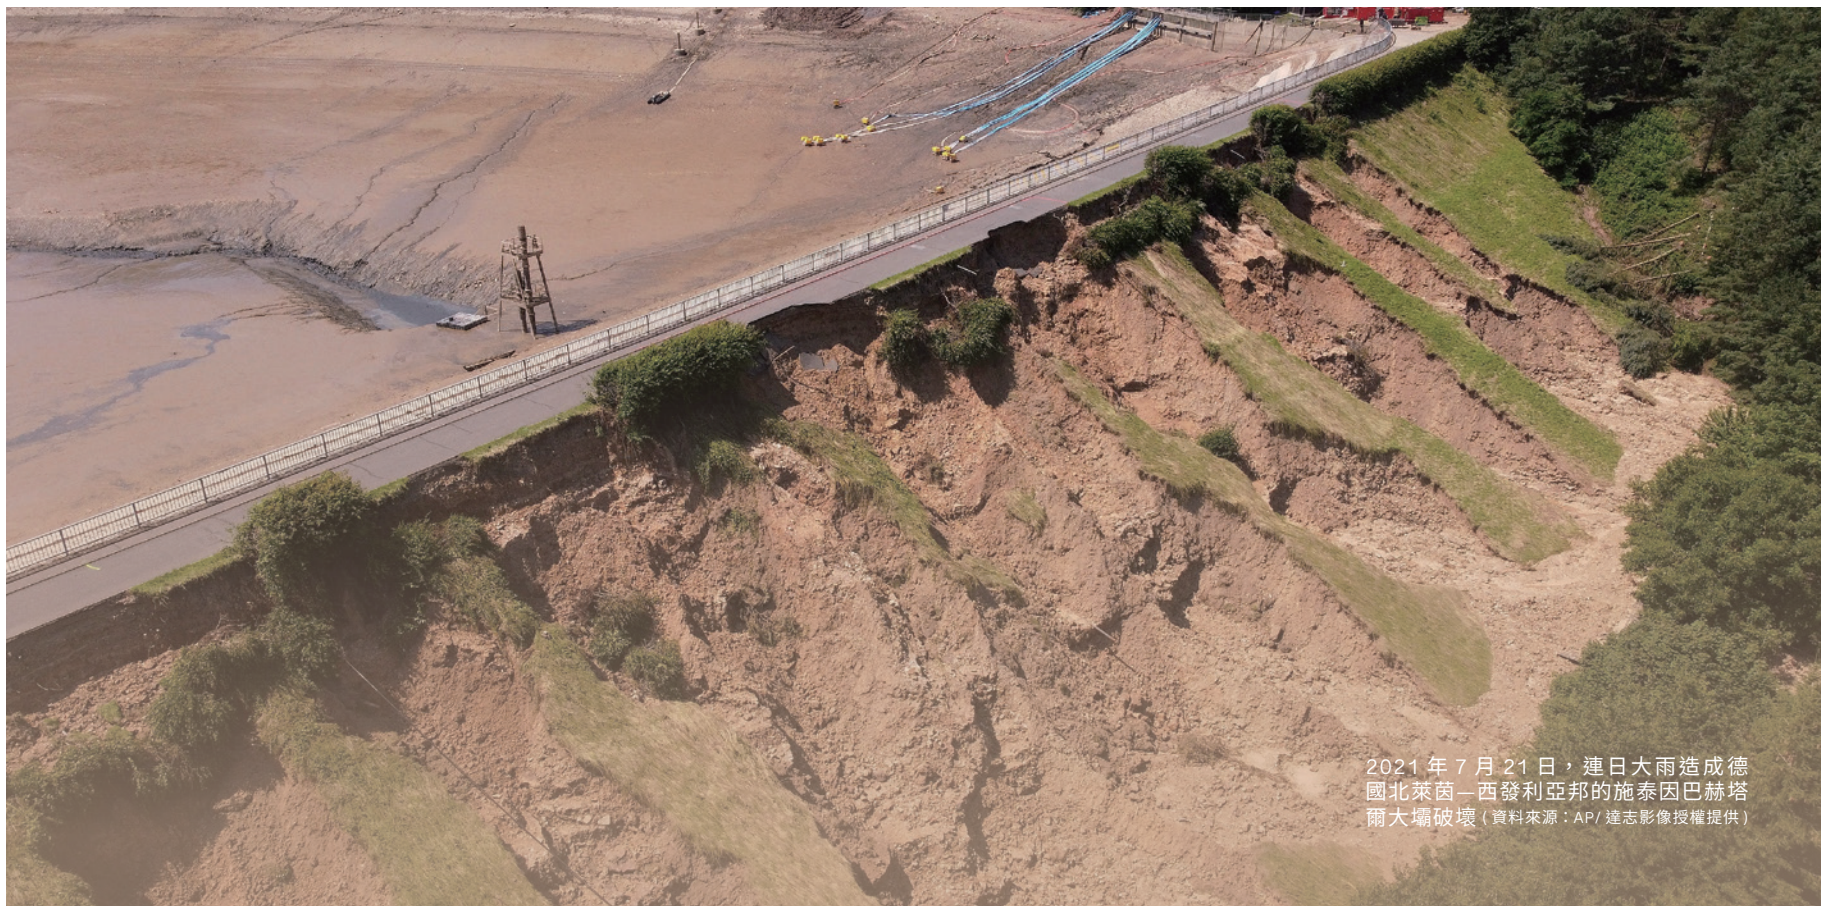
2021 年 7 月 21 日，連日大雨造成德國北萊茵—西發利亞邦的施泰因巴赫塔爾大壩破壞 (資料來源：AP/ 達志影像授權提供)

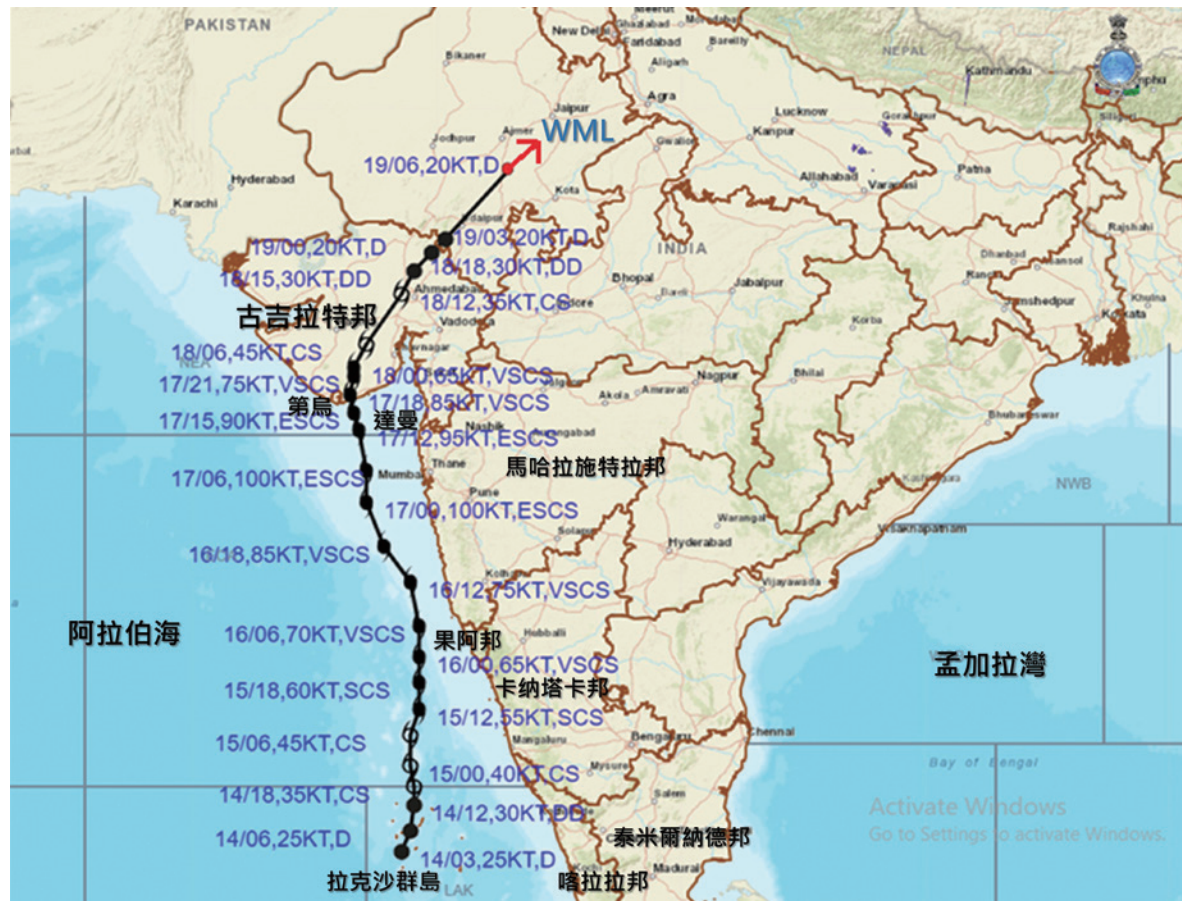
氣旋陶特路徑圖 (資料來源：IMD；加註：災防科技中心)

拉特邦 (Gujarat) 之第烏 (Diu) 以東 Una Taluka 地區登陸，登陸時之最大持續風速降低至每小時 150~175 公里，為特強氣旋風暴 (相當於臺灣中度颱風)；隨後侵襲古吉拉特邦與第烏海岸，並在 5 月 19 日晚間進一步減弱為低壓。

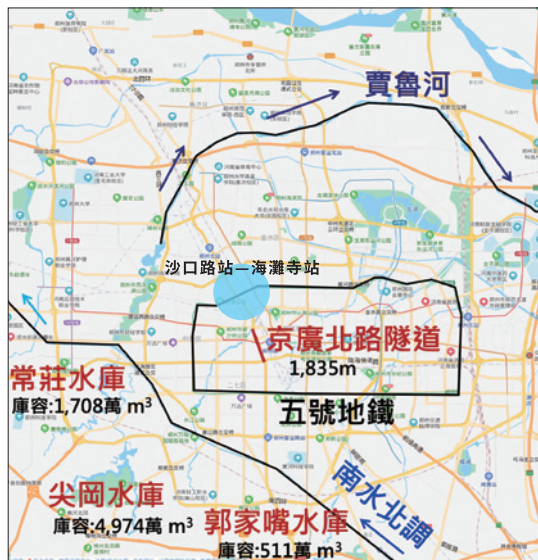
鄭州市京廣北路隧道周圍示意圖（重製：防災科技中心）

鄭州市地鐵 5 號線在 7 月 20 日 18 時也開始傳出災情。根據官方表示，在暴雨的肆虐下，在 18 時左右，地鐵系統的一道擋土牆被沖垮，洪水湧入用於將列車運出地面、進行清理維修的隧道，灌入地鐵 5 號線（2019 年 5 月 20 日開通營運）。當擋土牆倒塌後，地鐵營運中心才宣布停駛，但是

大量洪水已開始堆積在 5 號線最深的一段，即沙口路站—海灘寺站，導致許多乘客被困在車廂內。最後，官方公布的遇難人數有 14 人。

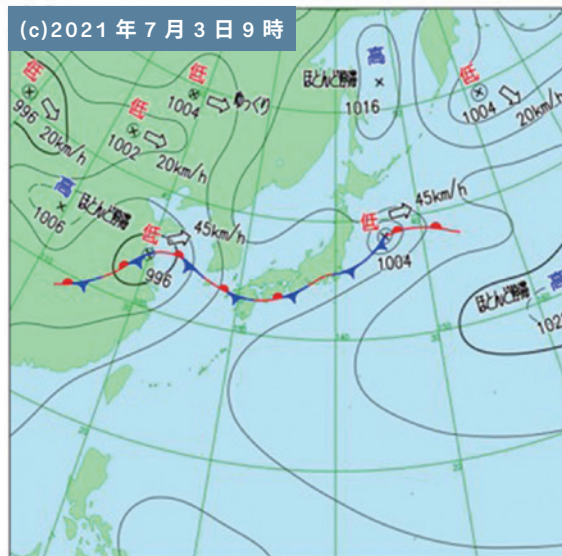
2021 年 7 月 1 日至 4 日天氣圖（資料來源：日本氣象廳）

當時序進入 6 月底時，隨著太平洋高壓勢力的逐漸增強與西伸，東亞地區的梅雨鋒面也逐漸由南往北移動，從臺灣朝長江流域、日本方向移動。根據 6 月 29 日日本氣象廳天氣圖，一道梅雨鋒面呈現東西走向，由琉球群島延伸至長江流域。隨後，此道梅雨鋒面逐漸向北移動，在 7 月 1 日至 3 日移動到日本本州，並由東日本向西日本呈現滯留的狀態（如右圖 a~c）。由於暖濕空氣不斷透過西南風往鋒面輸送，大氣條件相當不穩定，也使得梅雨鋒面上的劇烈對流系統不斷發展。根據日本氣象廳的雨量分析，梅雨鋒面上的線狀對流系統，於 7 月 1 日通過本州外海的伊豆諸島時，就降下 3

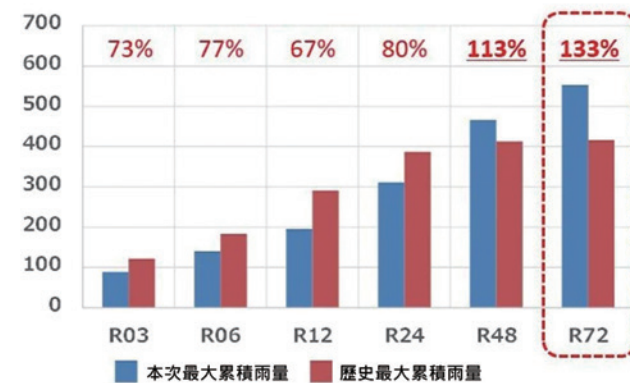
熱海市各延時最大累積雨量（分析時段為2021年6月30日0時至7月4日0時）與歷史最大值（統計時段為2006年5月至2020年12月）之分析。圖上百分比數字為本次事件觀測值與歷史極值之比值（資料來源：日本氣象協會；加註：防災科技中心）

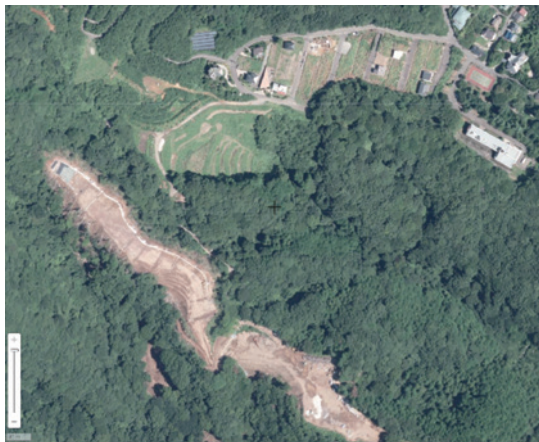
2019 年災區航照圖（資料來源：日本國土地院）

日災後的數值地形資料，進行地形變化分析。2011 年山區已有大範圍的土地開發，紅色框線為此次事件之填土區範圍，呈現階梯狀地表型態；2016 年衛星影像已顯示出土石流事件溪溝右岸稜線已開始進行太陽能廠區整地，2019 年與 2021 年太陽能板開始裝設。各年度地形變化說明如下：

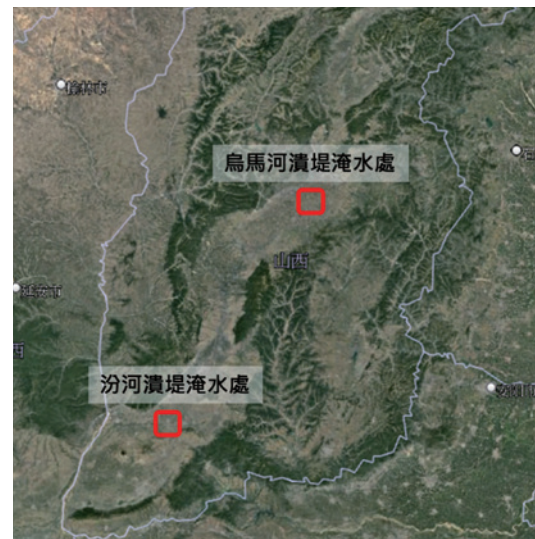
烏馬河清徐縣小武村與汾河新絳縣橋東村潰堤淹水位置圖（資料來源：Google Earth；加註：災防科技中心）

烏馬河為汾河的區域性支流，是一條季節河，平時乾涸無水。因連日強降雨，加上上游水庫洩洪，5日上午，烏馬河河槽形成洪水，使設計條件為每秒20立方公尺流量的堤壩受到衝擊。從5日下午開始，烏馬河水量迅速增加，由每秒40立方公尺的流量迅速增長到每秒100立方公尺，洪水開始漫過河堤。隨著洪水流量高達每秒130多立方公尺，部分地段堤防出現管湧現象，當地政府連夜迅速撤離約15,000名居民，遠離洪水威脅。
