113年康芮及天兔颱風事件災情彙整報告

國家災害防救科技中心

坡地與洪旱組

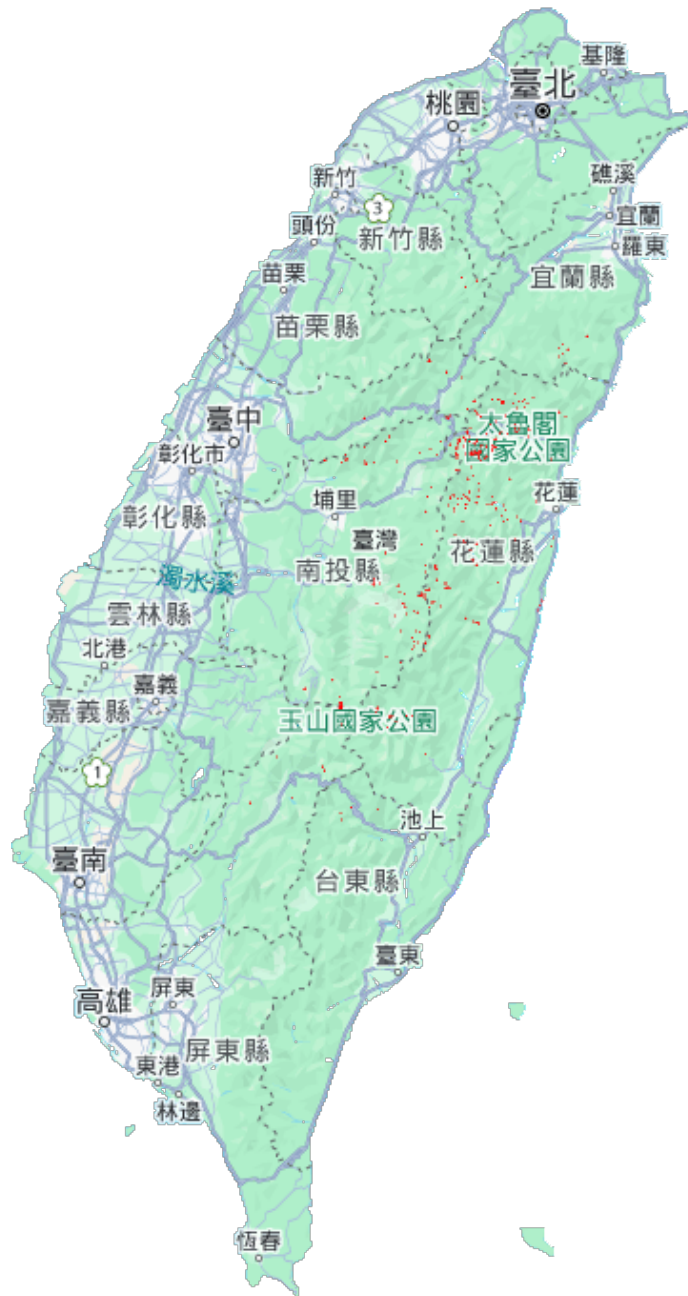
圖 2.1.3、康芮颱風之衛星影像新生崩塌地判釋成果

農村水保署針對康芮颱風衛星影像新生崩塌判釋，其中新生崩塌係指在災害前後，挑選兩期無雲覆影像進行比對判釋，並根據可用影像的解析度，藉由多光譜資訊判釋地表顯著崩塌變化範圍(面積達 0.1 公頃以上)，再以人工數化方式圈繪出判釋後的新生崩塌區，判釋結果如圖 2.1.3 所示。本次康芮颱風造成 1,148 處新生崩塌地，面積計 445.63 公頃。其中有 56 處新生崩塌位於 24 條土石流潛勢溪流之集水區中，面積計 29.83 公頃；有 4 處新生崩塌地位於大規模崩塌潛勢區，面積計 1 公頃；有 439 處位於國家公園，面積計 203.96 公頃；有 39 處新生崩塌地可能會影響鐵公路，面積計 13.08 公頃；1,088 處位於國有林班地，面積 427.87 公頃，60 處位於山坡地，面積 17.76 公頃；1 處位於都市計畫區，面積 0.14 公頃。由康芮颱風引致新生崩塌地鄉鎮分布統計資料顯示(表 2.1.2)，花蓮縣秀林鄉之新增崩塌面積達 206.97 公頃為最多，其次分別為南投縣信義鄉、花蓮縣萬榮鄉，南投縣仁愛鄉、以及臺中市和平區等。(資料來源：農業部農村發展及水土保持署康芮颱風衛星影像新生崩塌判釋報告)

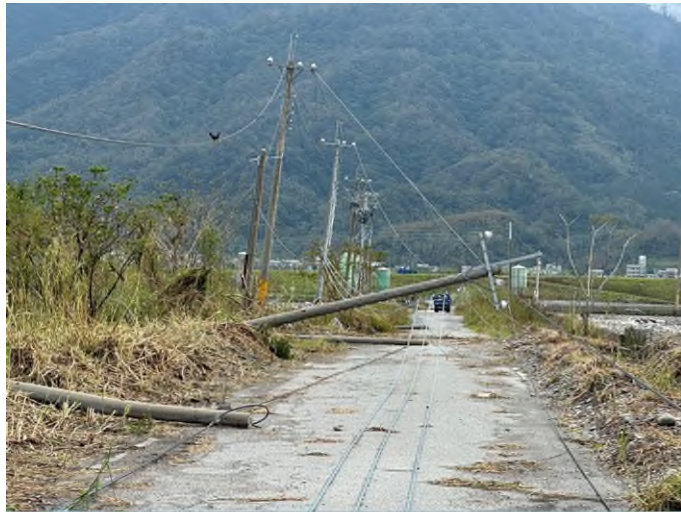
圖 2.2.1、康芮颱風於花蓮縣地區之電桿災損情形

根據康芮颱風災害應變處置報告統計^[2]，颱風期間全國曾停水戶數為 6 萬 3,016 戶；電力系統部分，受颱風風勢影響，全國曾停電用戶數達 97 萬 3,506 戶，為年度颱風之最，以花蓮縣及新北市受創最嚴重，造成約 20 萬及 18.7 萬戶停電，圖 2.2.1 為花蓮縣電桿倒塌或斷裂之災損情形，詳細縣市停電情形如圖 2.2.2；在電信基地台部分，總計 1,287 座故障，市話總計 2 萬 3,129 戶故障。

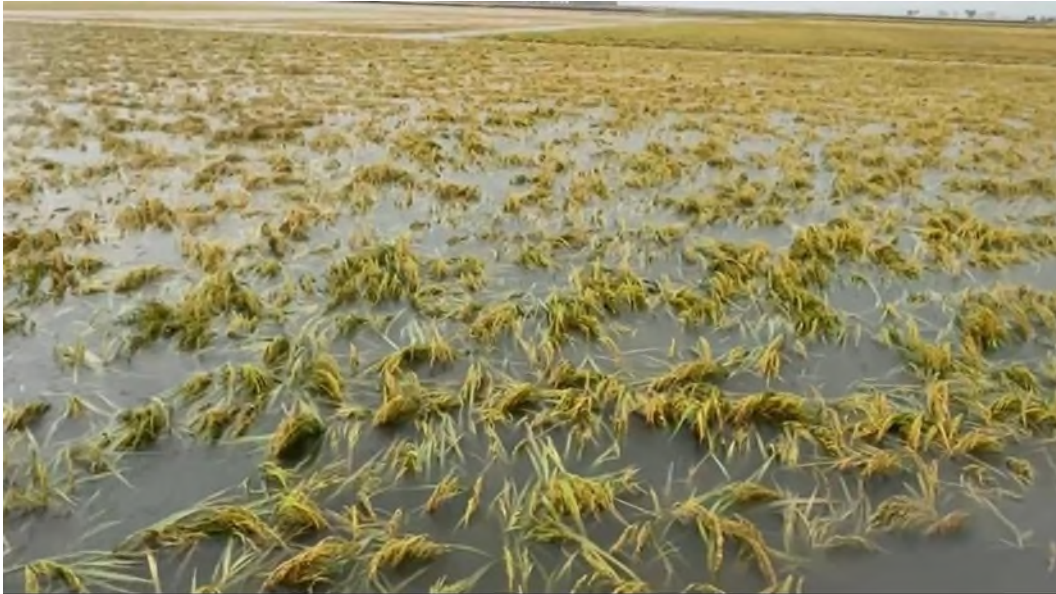
圖 2.3.2、臺東縣池上鄉許多稻田成了水池，受損嚴重

農產損失金額高達 20 億 2,167 萬元，農作物受損面積共 34,073 公頃，損害程度 31%，換算無收穫面積約 10,432 公頃。主要受損作物是二期水稻，受損面積約 10,848 公頃，受損程度 39%，換算無收穫面積約 4,187 公頃，損失金額達 4 億 3,126 萬元；其次是釋迦、梨、蒜頭及花生等。前五大受損農作物統計詳見表 2.3.2。圖 2.3.2 為稻米受損照片。另外，畜產損失約 450 萬元。漁產損失 4,115 萬元。林產損失 372 萬元。

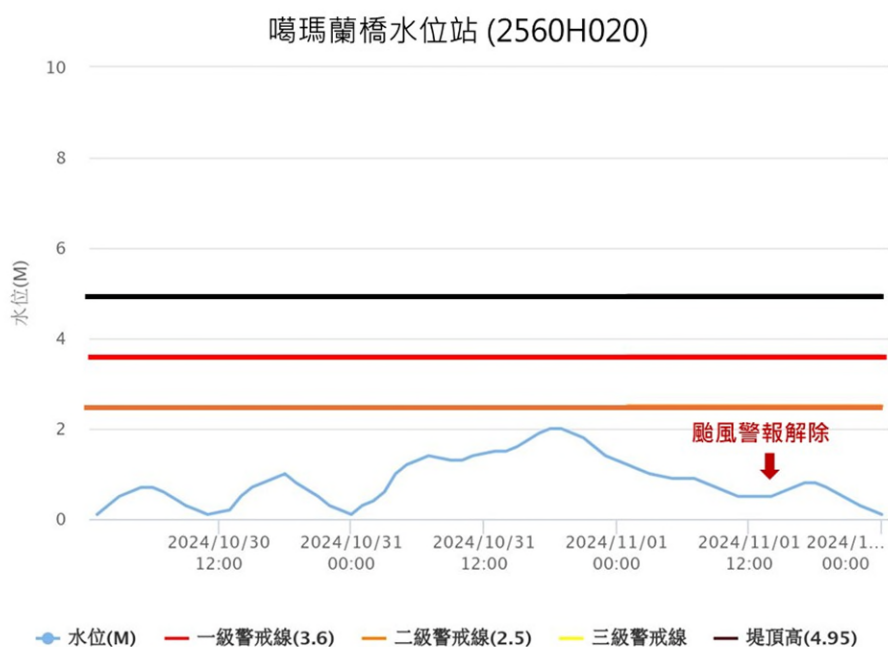
圖 3.1.5、宜蘭縣噶瑪蘭水位站之水位記錄

為確認冬山河出口受到的潮位變化影響，從圖 3.1.1 可知，河口鄰近設置有噶瑪蘭橋水位站(2560H020)，其康芮颱風期間的河口水位變化如圖 3.1.5 所示。透過圖中的水位變化可知，10 月 31 日 0 時前的河口水位並未受到顯著的颱風影響，於此時間點之後，可以觀察到冬山河河口水位逐漸上升，於當日 6 時的河口水位已經超過 1.5 公尺。從康芮颱風的路徑可知(如圖 1.1.1 所示)，10 月 31 日 18 時左右於雲林麥寮出海後北轉往大陸方向前進，直到 11 月 1 日 11 時左右才解除颱風陸上警報。對應到噶瑪蘭橋水位觀測資料，冬山河口水位曾於 10 月 31 日 19 時達最大值約 2.1 公尺，之後水位開始下降，直到 11 月 1 日 13 時後才見天文潮的周期性變化。

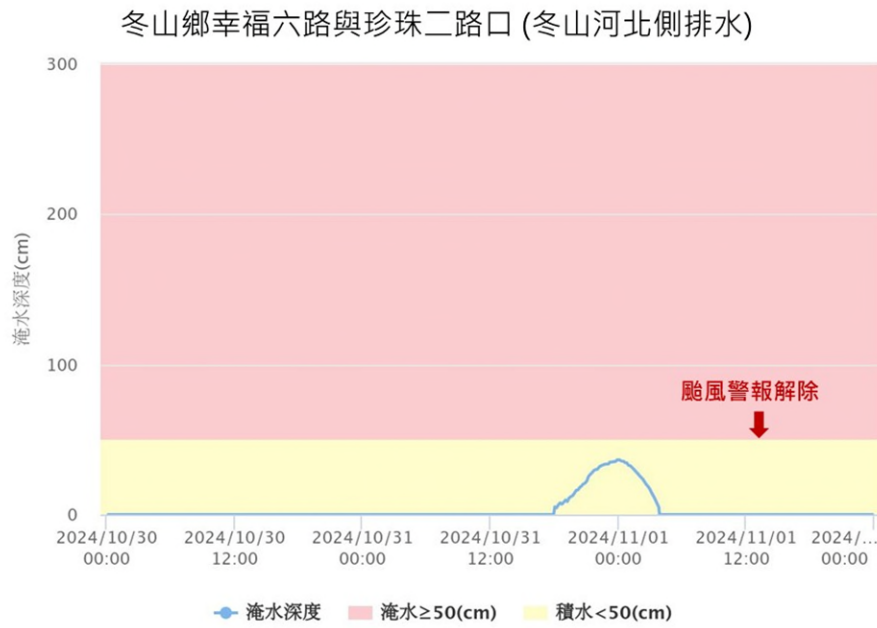
最後，如圖 3.1.1，檢視冬山河流域內中上游處的淹水感測紀錄，分別有冬山河北側排水的資料(圖 3.1.9)，以及冬山河上游淹水感測器資料，如圖 3.1.10。透過資料比對，可見冬山河上游淹水感測器於 10 月 31 日 0 時積淹水已經開始發生，此時正逢康芮颱風引致流域內強降雨開始的時間一致。推估此處的地勢相對較高，地表逕流第一時間匯集於此，所以積淹水開始時間應早於其他處淹水。且此處的第二波積淹水快速上升時間，亦與康芮颱風降雨事件的第二波降雨時程接近，說明此處淹水與降雨的直接關聯性很高。而靠近冬山河北側排水的資料，則顯示積淹水開始於第二波降雨開始的時間。再來看到退水結束的時間，兩處的退水開始時間皆發生於 11 月 1 日 1 時之後，說明降雨結束後積淹水即開始下降。其中，發現上游處的感測器出現分階段退水的情況，由於此處離冬山河口較遠且高程較高，且冬山河北側排水的應已退水完畢。

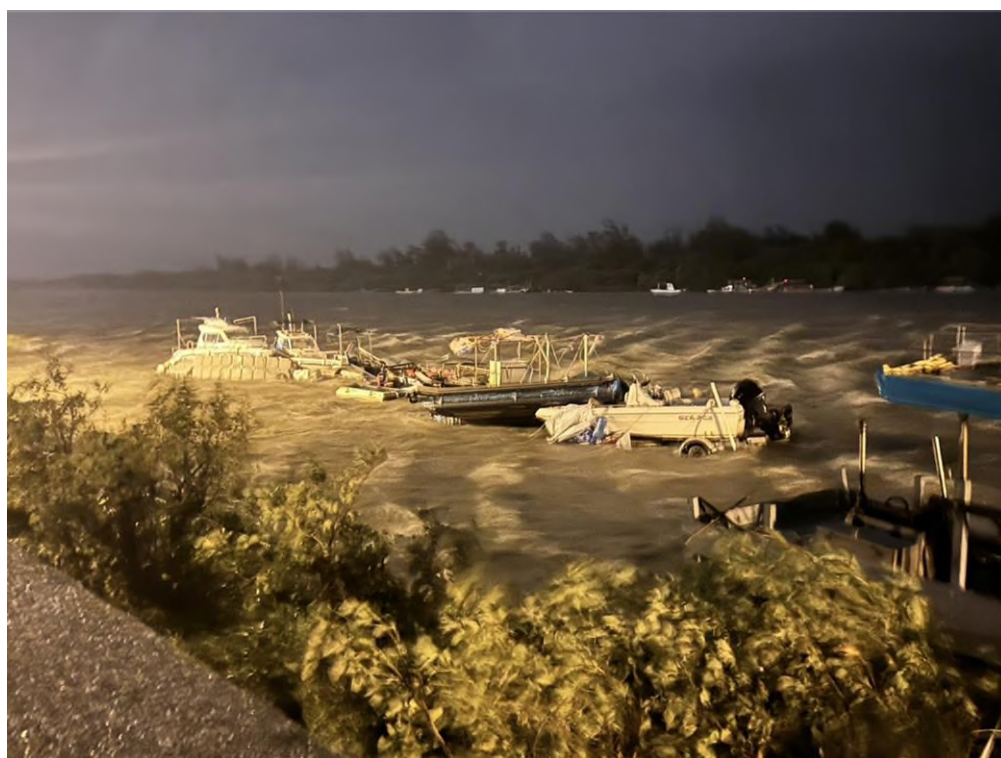
圖 3.1.11、宜蘭縣冬山河簡易碼頭受災照片（資料來源：中視新聞網
[7]）

據中視新聞網資料，颱風碰上大潮，冬山河水位迅速淹過碼頭，受到颱風風浪之影響，冬山河簡易碼頭有將近 30 艘小船被大水打上岸並受損，災害照片如圖 3.1.11 所示^[7]。

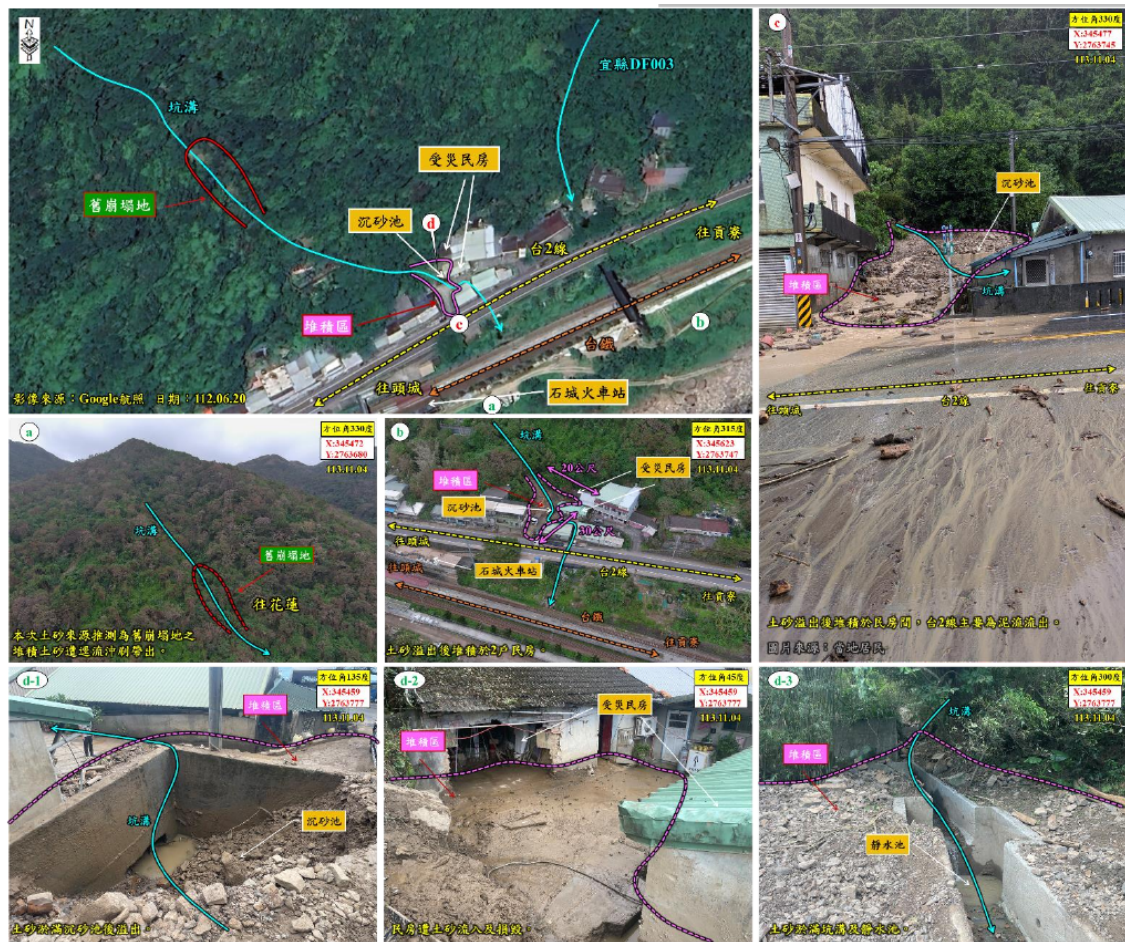
圖 3.2.3、康芮颱風台 2 線 116K 處土石流災害照片(資料來源：農村水保署^[6])

根據農村水保署之康芮颱風的重大災害事件可知，於宜蘭縣頭城鎮石城里之台 2 線 116K 處，強降雨引致土石流災害，並造成 2 戶民房沖毀^[6]。土石流災害的堆積範圍大約 600 平方公尺(長約 30 公尺及寬約 20 公尺)，平均堆積厚度約 2 公尺，概估堆積土方量約 1,200 立方公尺。台 2 線 116K 處曾於民國 111 年發生過崩塌，當時崩落土方堆積於坑溝之中，之後植生覆蓋；由於康芮颱風挾帶強降雨於此地區，並將坑溝堆積土石帶往台 2 線 116K 處，儘管坑溝下游處已經設置有沉砂池，土石仍然淤滿坑溝及沉砂池，溢流後沖入民房。

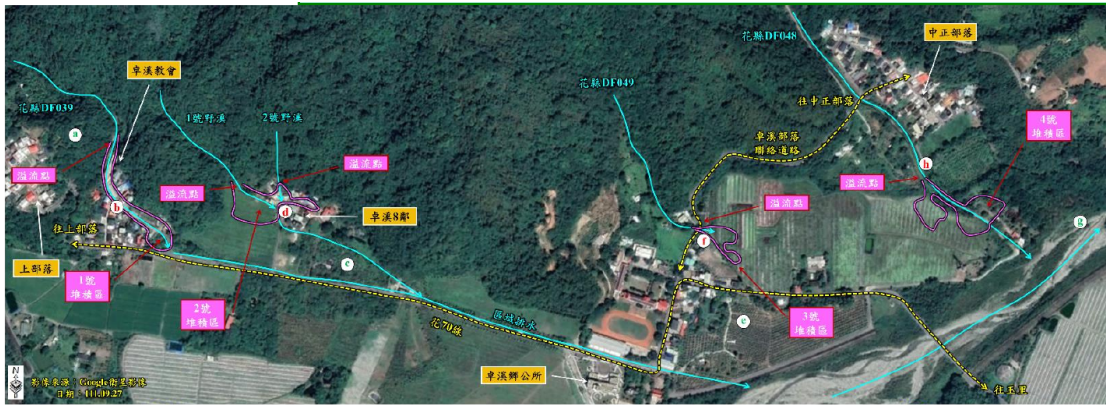
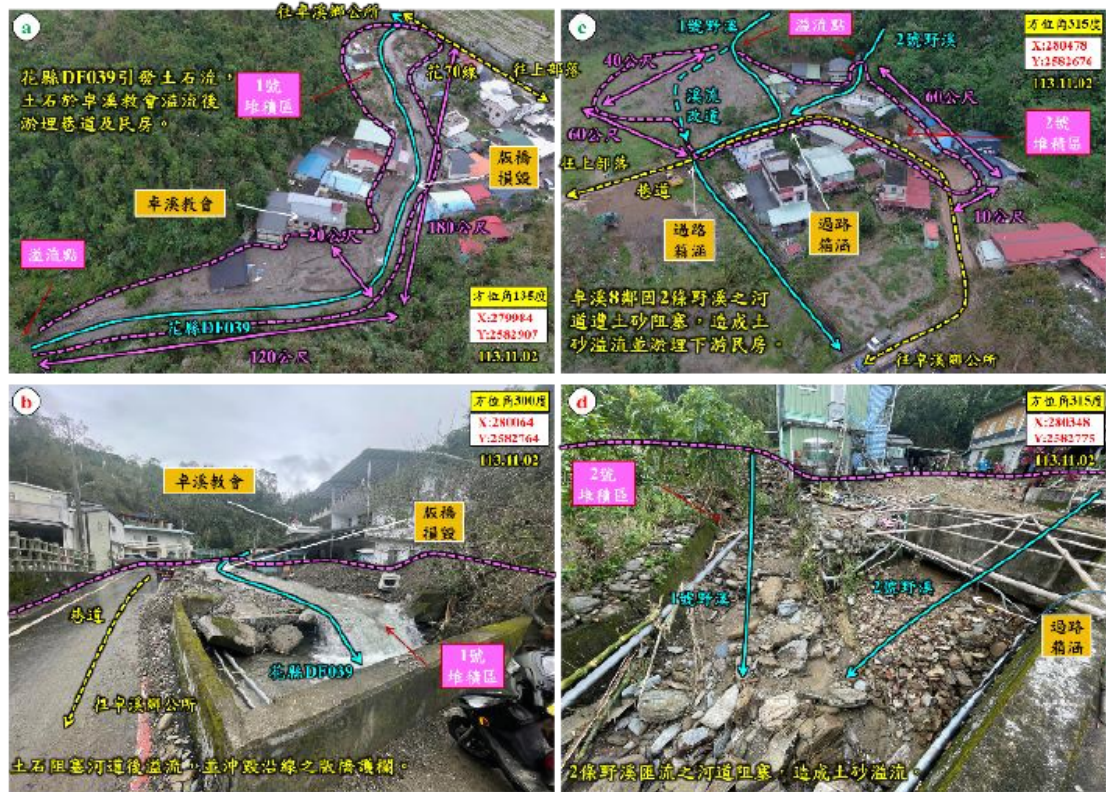
根據農村水保署康芮颱風的重大土砂災例可知，卓溪村因康芮颱風帶來之強降雨，造成花縣 DF039、卓溪 8 鄰、花縣 DF048、花縣 DF049 等四處發生土石流，如圖 3.4.2^[6]，共計 11 戶民宅及卓溪教會受損、淤埋道路 460 公尺、淤埋農地面積約 8400 平方公尺。

首先，花縣 DF039 溢流點緊鄰於卓溪教會，土砂阻塞河道後溢流，並沖毀版橋護欄；其土砂堆積面積約 6,000 平方公尺(長約 300 公尺及寬約 20 公尺)，平均堆積厚度約 1 公尺，概估堆積土方量約 6,000 立方公尺。接著，發生於卓溪 8 鄰的土石流災害並非劃定之土石流潛勢溪流，土砂阻塞過路箱涵及河道後造成溢流；其土砂堆積面積約 6,000 平方公尺(長約 120 公尺及寬約 50 公尺)，平均堆積厚度約 1.5 公尺，概估堆積土方量約 9,000 立方公尺。再來看到發生於卓溪國小旁的花縣 DF049，土砂阻塞河道後溢流，並堆積於農地上；其土砂堆積面積約 1,800 平方公尺(長約 60 公尺及寬約 30 公尺)，平均堆積厚度約 1 公尺，概估堆積土方量約 1800 立方公尺。最後為流經中正部落的花縣 DF048，其溢流點發生於中正部落下游，此土石流災害並未影響部落，但溢流土砂堆積於農地上並造成損失；其土砂堆積的總面積約 5,800 平方公尺(河道兩側堆積面積約 1,000 平方公尺、農地上堆積面積約 4,800 平方公尺)，概估堆積的總土方量約 6,300 立方公尺。

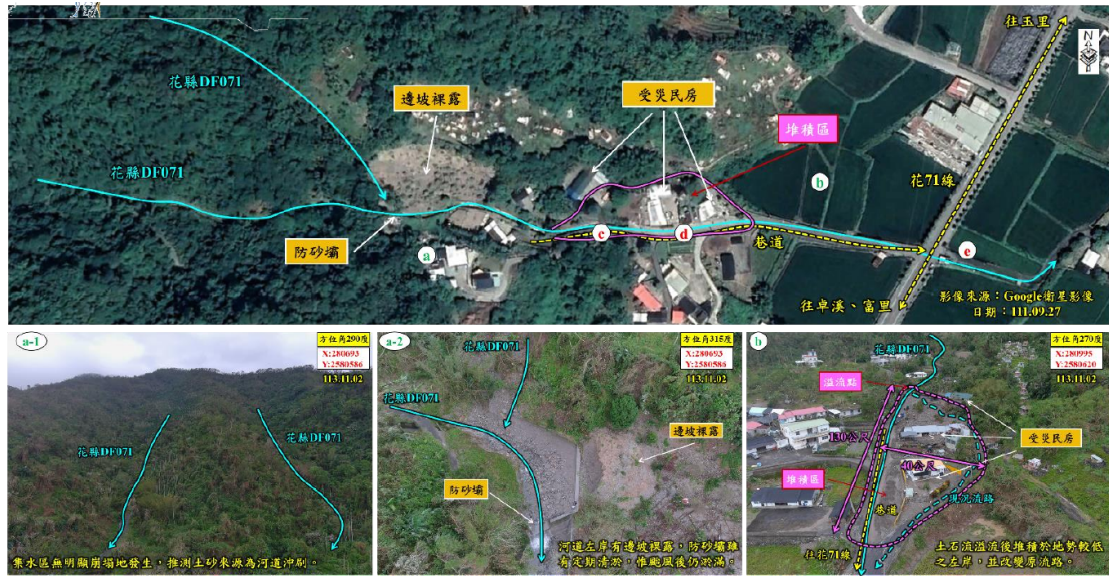
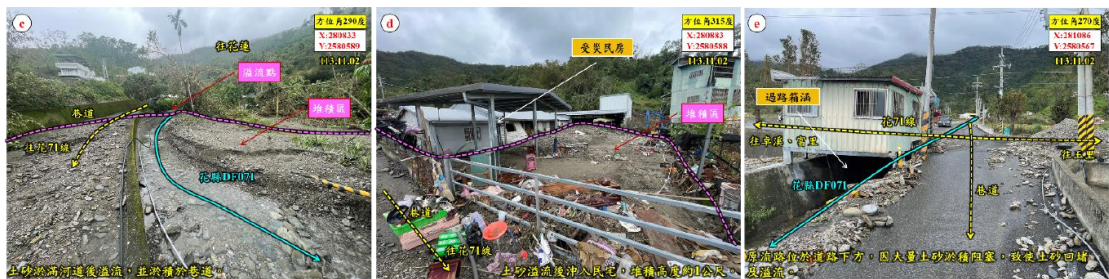
根據農村水保署康芮颱風的重大土砂災例可知，於源城里 20 鄰 209 號(花縣 DF071)，強降雨引致土石流災害，並造成 3 戶民宅及道路長度 130 公尺淤埋^[6]，如圖 3.5.2。其土石流災害的堆積範圍大約 2600 平方公尺(長約 130 公尺及寬約 40 公尺)，平均堆積厚度約 1.5 公尺，概估堆積土方量約 3900 立方公尺。農村水保署說明，此處防砂壩有辦理定期清疏工作，唯河道北側有裸露邊坡，使得本次事件的來砂量較多，並超過既有工程的土石流災害保護能力，最後造成右岸巷道和左岸民宅遭到淤埋，如圖 3.5.3。

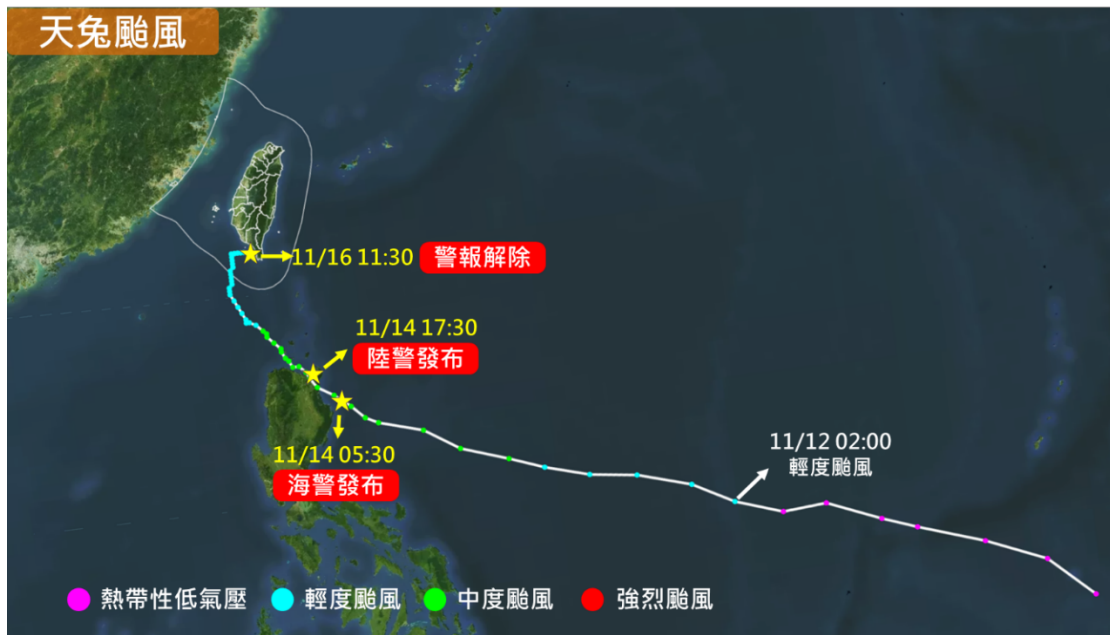
圖 4.1.1、天兔颱風路徑與警報發布時間

天兔颱風生成後，穩定朝菲律賓呂宋島前進，並於 11 月 13 日 8 時增強為中度颱風(圖 4.1.1)。14 日 5 時 30 分，中央氣象署發布了天兔颱風的海上颱風警報。當天 14 時，天兔颱風掠過呂宋島東北部陸地後，持續朝西北方向移動，逐漸接近臺灣西南部海域，中央氣象署遂於 17 時 30 分發布陸上颱風警報。在此之後，天兔颱風受到東北風挾帶的冷空氣侵入影響，強度逐漸減弱，於 15 日 5 時減弱為輕度颱風 16 日 11 時 30 分更在屏東縣外海減弱為熱帶性低氣壓，中央氣象署隨即解除天兔颱風的海上和陸上颱風警報。

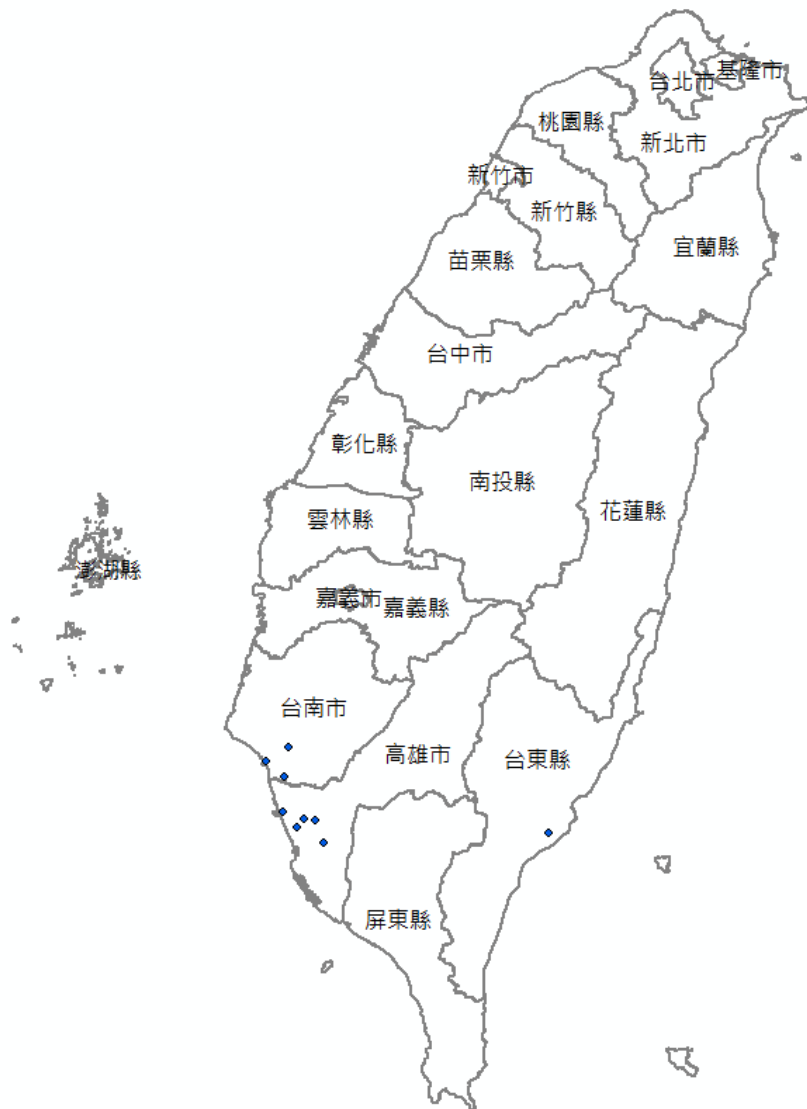
圖 5.1.1、天兔颱風淹水災點分布圖

縣市	鄉鎮市區(通報災點數)
高雄市(5)	岡山區(1)、永安區(1)、燕巢區(1)、大社區(1)、梓官區(1)
屏東縣(3)	獅子鄉(3)
臺南市(3)	安平區(1)、永康區(1)、仁德區(1)
臺東縣(1)	臺東市(1)
