# 2016 年梅姬颱風災害報告

國家災害防救科技中心

報告完成日期：中華民國 105 年 12 月

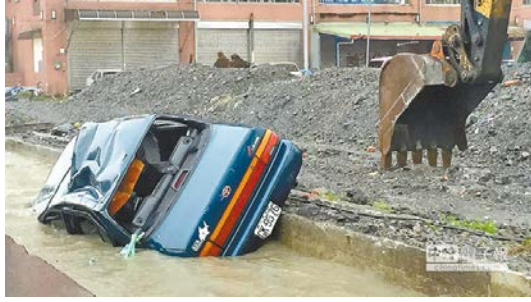
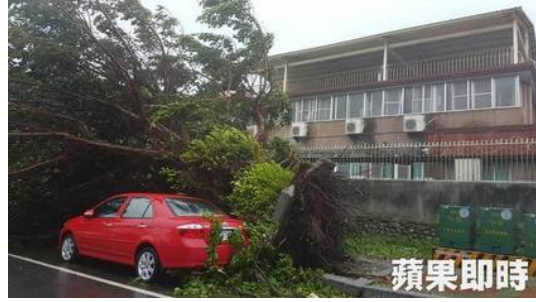
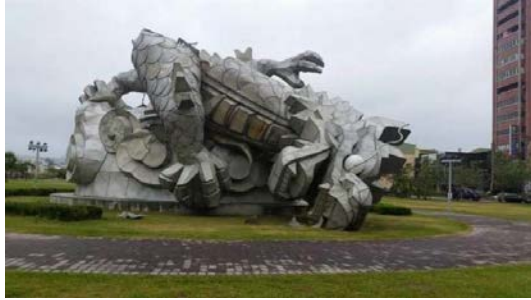
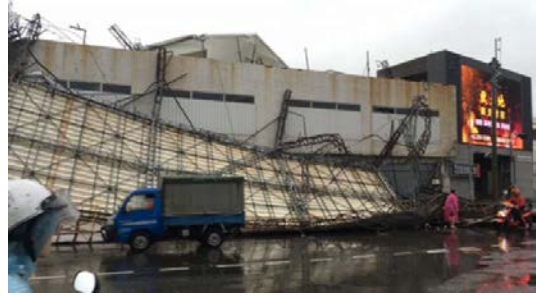
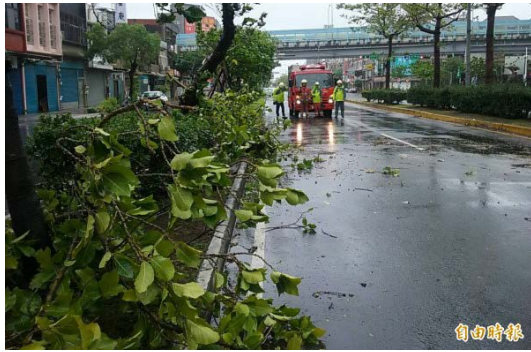
圖 6 各地風災新聞照片整理

(a) 宜蘭羅東車輛遭強風吹翻  
(資料來源：中時電子報) [2]

(b) 花蓮高中校門前老樹被吹倒  
(資料來源：蘋果即時) [3]

(c) 員林龍形主燈斷裂  
(資料來源：今日新聞網) [4]

(d) 台南永康大型招牌看板倒塌  
(資料來源：今日新聞網) [5]

(e) 新竹市路樹倒塌  
(資料來源：自由時報) [6]

(f) 雲林縣招牌倒塌  
(資料來源：中央通訊社) [7]

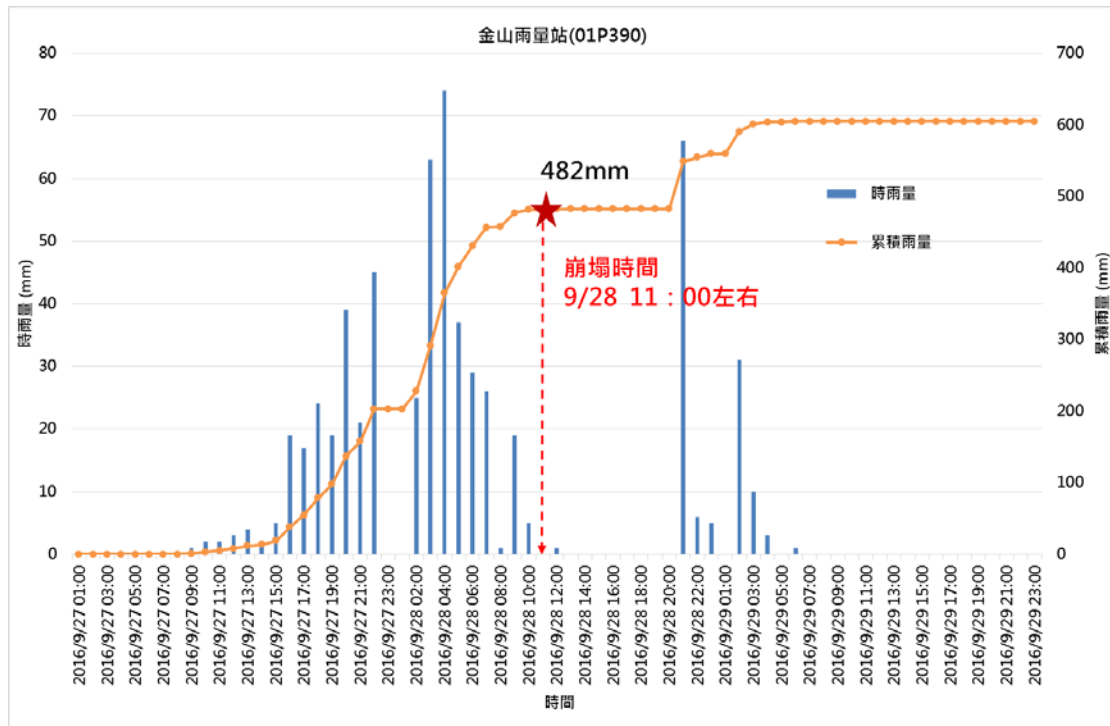
量約 482 毫米（圖 11）。初步推估崩塌面積約 0.3 公頃[9]。由中央地質調查所二十五萬分之一地質圖顯示，該區為卓蘭層砂岩、泥岩與頁岩組成（圖 12）。使用內政部開放之 20 公尺網格數值地形模型資料計算該區域之坡度與坡向，本次崩塌區內之坡度多介於 30-44 度之間，坡向則主要為西北向與北向之坡面（圖 13）。災防科技中心至燕巢區中民路 61 巷現地勘查，該災點之原坡面為泥岩地形，主要植生為竹林，坡面多蝕溝分佈。崩塌地最上緣達到稜線，崩塌深度約 5-8 公尺範圍，崩塌地仍有水流持續流出，且有新的蝕溝產生（圖 14）。

圖 11 高雄市燕巢區金山雨量站 9 月 27 日~29 日降雨序列與崩塌發生時間

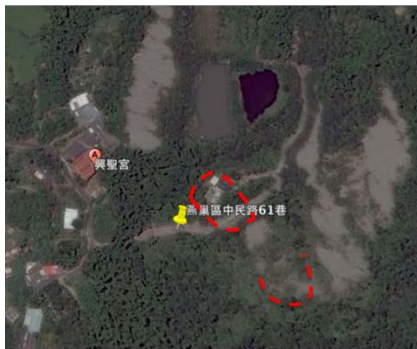
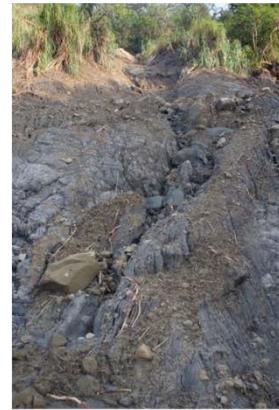
圖 14 燕巢區中民路 61 巷現場勘查綜整

- 山坡地概況：原坡面為泥岩地形，主要植生為竹林，坡面多蝕溝分佈。
- 崩塌地概況：崩塌地最上緣達到稜線，崩塌深度約5-8公尺範圍，崩塌地仍有水流持續流出，已有新的蝕溝產生。
- 影響範圍：主要影響範圍為中民路61巷道路、以及房舍一棟，該建物已拆除。

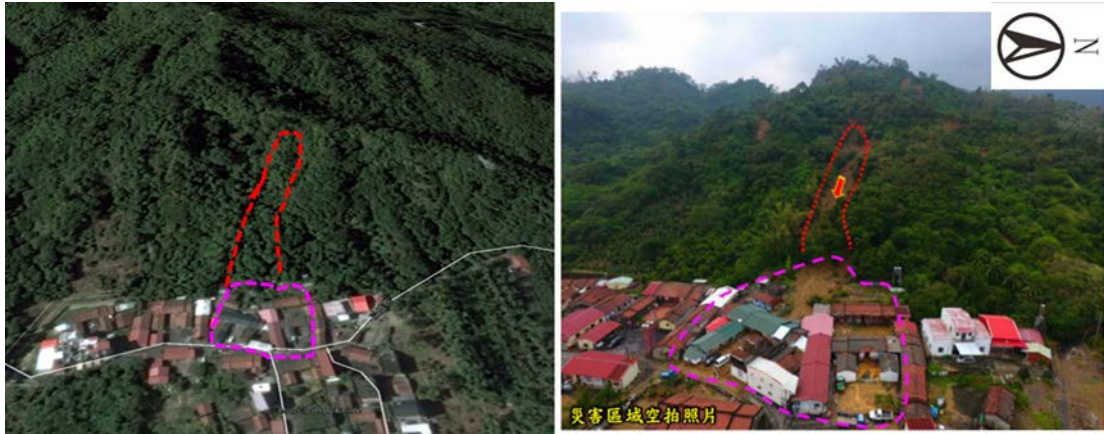
旗山區後厝巷後方邊坡發生崩塌，崩落之土砂衝入民宅，約 5 戶民宅遭土砂影響，其中 27 號民宅遭土砂衝破（圖 15）。旗山區的旗山測站 9 月 27 日 0 點至 30 日 0 點累積降雨達 709 毫米，最大雨量發生於 28 日凌晨 4 點，而崩塌發生於 28 日凌晨 3 點，此時累積降雨量約 381.5 毫米（圖 16），初步推估崩塌面積約 0.1 公頃，土方量約 3,000 立方公尺 [10]。由中央地質調查所二十五萬分之一地質圖顯示，該區為紅土台地堆積，組成為紅土、礫石、土與砂（圖 17）。使用內政部開放之 20 公尺網格數值地形模型資料計算該區域之坡度與坡向，本次崩塌區內之坡度多介於 30-44 度之間，坡向則主要為東向之坡面（圖 18）。災防科技中心至旗山區後厝巷現地勘查，該災點之崩塌深度約有 3-5 公尺，土石夾帶洪流中直接沖破房舍大廳，所幸並無直接造成人員傷亡，勘查時水土保持局南區分局已開始進行四道石籠護坡的工程（圖 19）。

圖 15 旗山區後厝巷崩塌前後照片比對（圖片來源：左為 Google 於 2012 年拍攝影像，右為水土保持局災後拍攝影像）

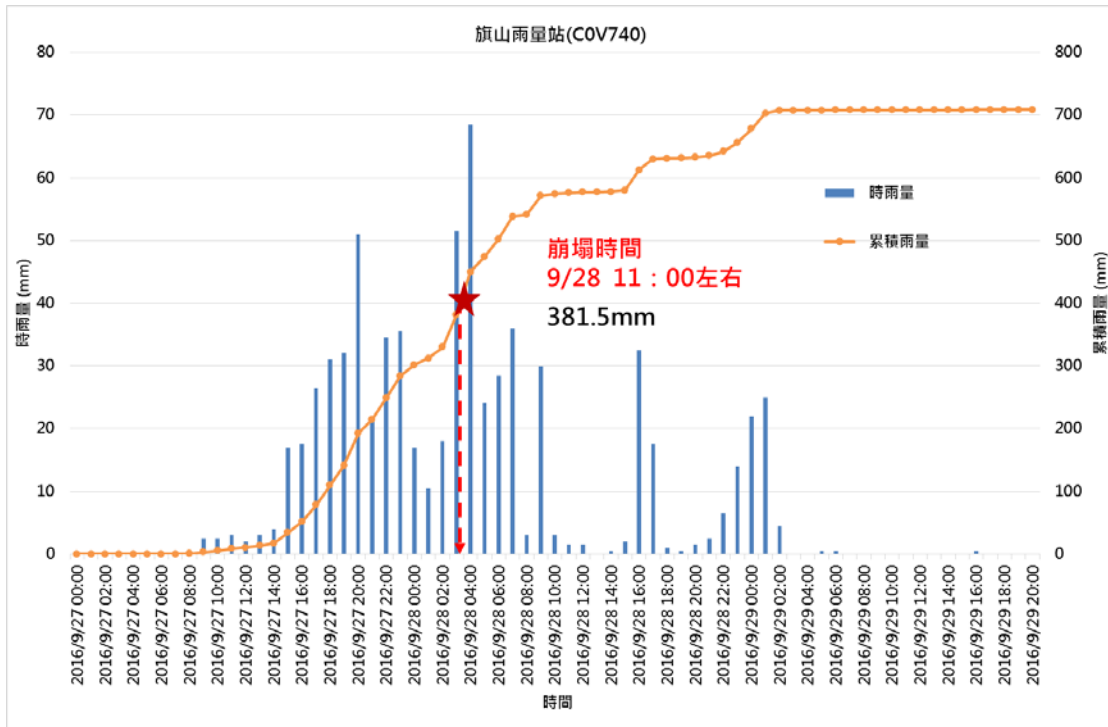
圖 16 高雄市期山區旗山雨量站 9 月 27 日~29 日降雨序列與崩塌發生時間

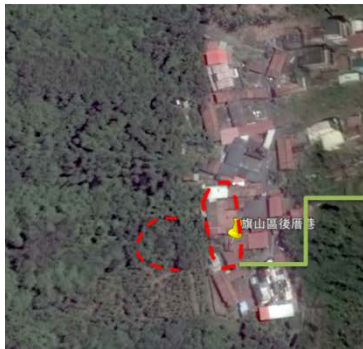
圖 19 旗山區後厝巷現場勘查綜整

- 山坡地概況：原坡面部分區域開發為農田，但仍保有部分植生，崩塌發生之後有部分樹木保留。
- 崩塌地概況：崩塌原坡面為農田，無排水、截水設施。崩塌深度約在3-5公尺左右。
- 影響範圍：主要影響範圍為山坡地緊鄰之一排房舍，土石造成其中一棟房舍破壞，其餘房舍則是有土石進入但未破壞。

遭受土石衝擊房舍

崩塌上游，下緣仍有部分植生

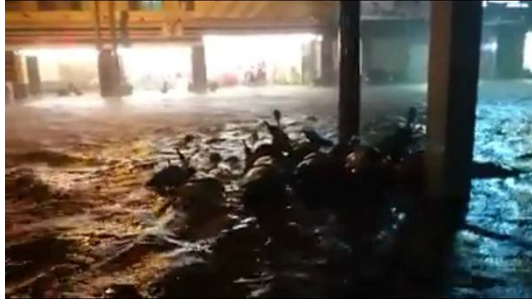
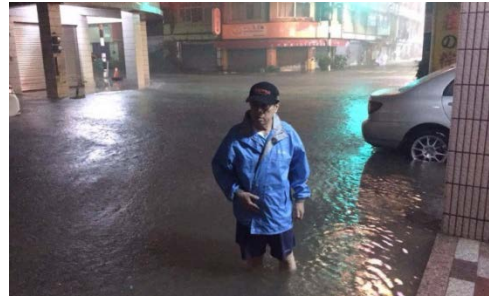
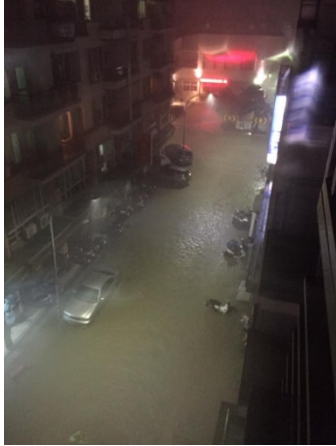
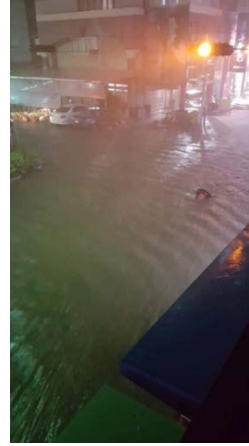
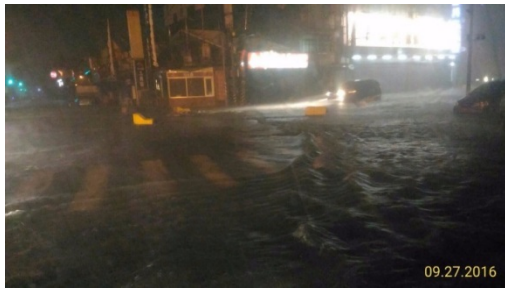
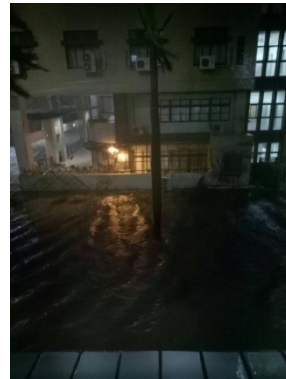
圖 21 台南市淹水災情

(a) 安南區安中路一段  
(資料來源：東森新聞雲) [11]

(b) 永康區大仁街

(c) 崑山科大附近  
(資料來源：PTT) [12]

(d) 永康歐洲世界  
(資料來源：ETtoday) [13]

(e) 永大路中山南北路

(f) 仁德中華醫事科技大學  
(資料來源：東森新聞雲) [9]

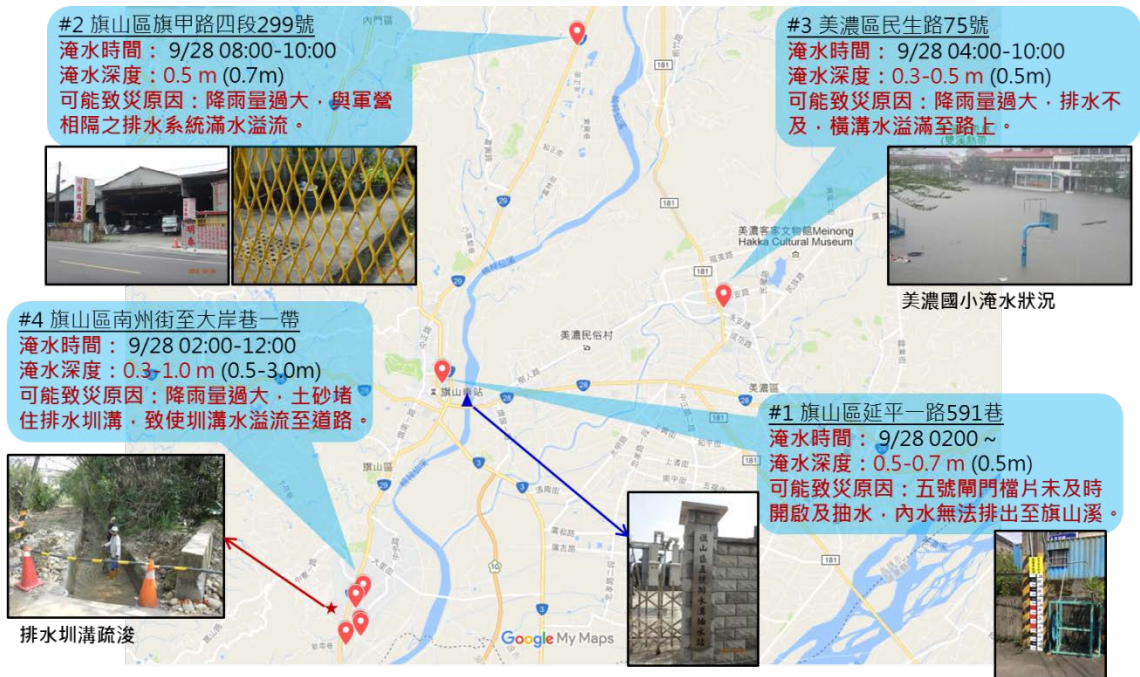
“我們這邊地勢較延平一路低，梅姬颱風當天巷旁的排水溝幾乎快要滿出來，可是淹水並不是來自門前的排水溝，是因為五號排水溝抽水站啟動抽水馬達的時機太晚，因為設計抽水高程的關係，我們這邊都淹水 70-90 公分後，抽水站才能啟動，因此水就從排水孔溢出，五號抽水機組運作後水很快就退了。”

“我們這條路只有我們這一段比較低，加上後方軍營於 97 年進行排水工程，把營區內的水也往我們旁邊排水溝排出，加上來自上游排水溝的水，淹水情形變得更嚴重。”

“主要是因為山邊的排水溝遭大量土石擋住排水通道，洪流與土石沿馬路而下，造成我們這邊南州街，華興街、大岸巷淹水，大約 50-100 公分。”

圖 22 災防科技中心前往高雄市旗山區與美濃區淹水勘查整理

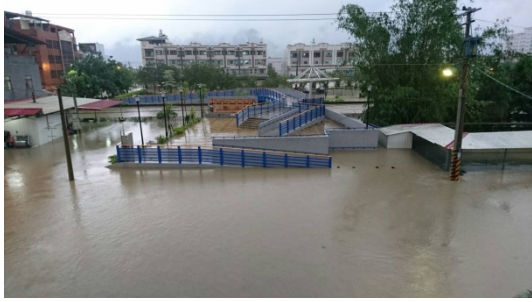
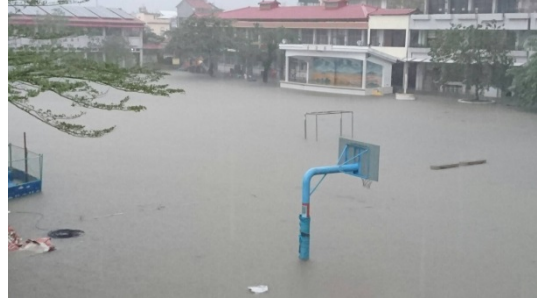
圖 24 美濃淹水情形（左）第六消防大隊前；（右）美濃國小（美濃消防局第六大隊提供）

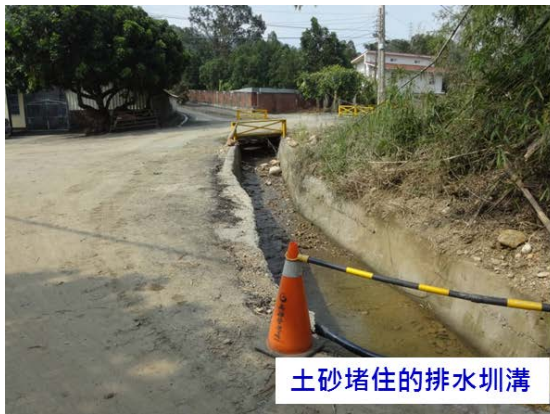
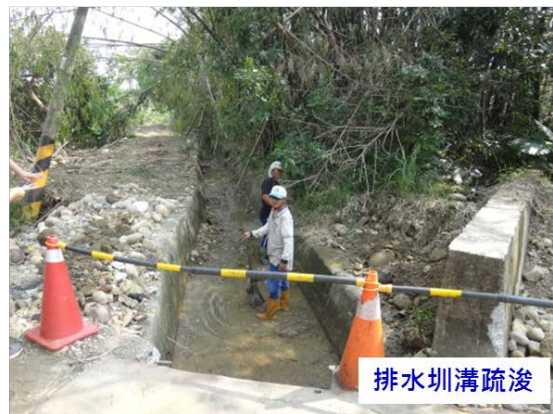
高雄市南州街至大岸巷（台 29 線以東）一帶訪談後發現自 9 月 28 日凌晨 2 時開始，淹水最深地區為大岸巷約有 0.7-1.0 公尺（通報深度約 3 公尺），其餘地區約 0.3-0.5 公尺，致災原因除降雨量過大外，土砂堵住位於台 29 線西側民裕巷內之排水圳溝，致使圳溝水溢流至台 29 線以東，災後已針對排水圳溝疏浚（圖 25）。

圖 25 旗山區民裕巷內之排水圳溝已於 10 月 4 日進行第 5 天之疏浚工程
