113 年凱米颱風災情彙整報告

坡地洪旱組

國家災害防救科技中心

報告完成日期：中華民國 113 年 12 月

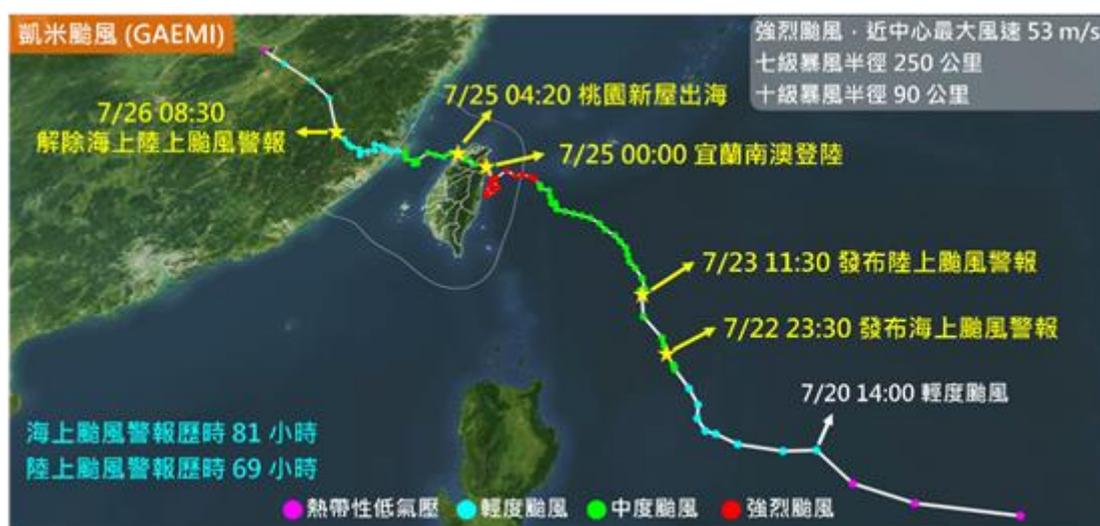
24 日 11 時 30 分，凱米增強為強烈颱風，持續朝西北方向移動，逐漸接近臺灣東部外海。13 時，颱風開始轉向，沿著花蓮的海岸線緩慢向南行進。20 至 22 時，颱風再次轉向，先向東北再轉朝西北方向，直接侵襲臺灣東北部陸地。25 日 0 時，颱風從宜蘭縣南澳鄉登陸，是近 8 年來，第一個以強烈颱風強度登陸臺灣本島的颱風(前一個是 2016 年的尼伯特颱風)。凱米的強度在登陸後快速減弱為中度颱風，以西轉西北方向從，從桃園市新屋區離開臺灣本島，颱風中心停留在

臺灣陸地的時間約 4 小時 20 分。25 日 19 時 50 分，颱風登陸中國福建省莆田市沿海，中央氣象署於 26 日 8 時 30 分同時解除海上及陸上颱風警報，總計颱風警報發布時間 81 小時。在警報發布期間，凱米颱風的近中心最大風速為每秒 53 公尺，七級風和十級風暴風圈為 250 和 90 公里。

圖 1.1.1、凱米颱風移動路徑圖(摘自黃等，2024)

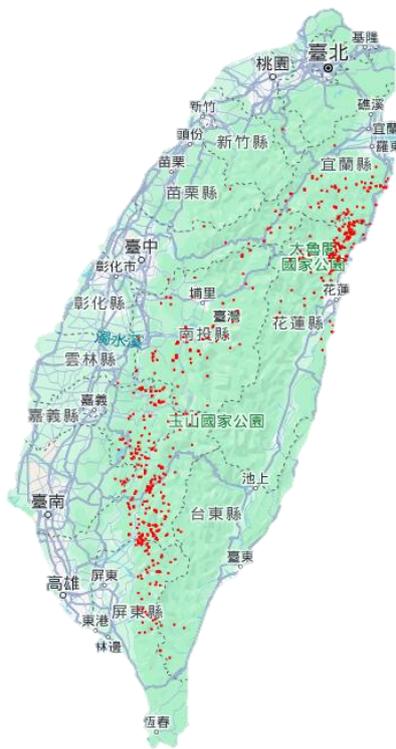
鐵公路，面積計 120.27 公頃。由凱米颱風引致新生崩塌地鄉鎮分布統計資料顯示(圖 2.1.1.2)，花蓮縣秀林鄉之新增崩塌面積達 204.74 公頃為最多，主要為 0403 花蓮地震後續之二次災害、其次分別為高雄市茂林區、桃源區、宜蘭縣南澳鄉、以及嘉義縣阿里山鄉等。(資料來源：農業部農村發展及水土保持署凱米颱風衛星影像新生崩塌判釋報告)

圖 2.1.1.2、凱米颱風之衛星影像新生崩塌地判釋成果(圖中紅色為崩塌地)
(資料來源：農業部農村發展及水土保持)

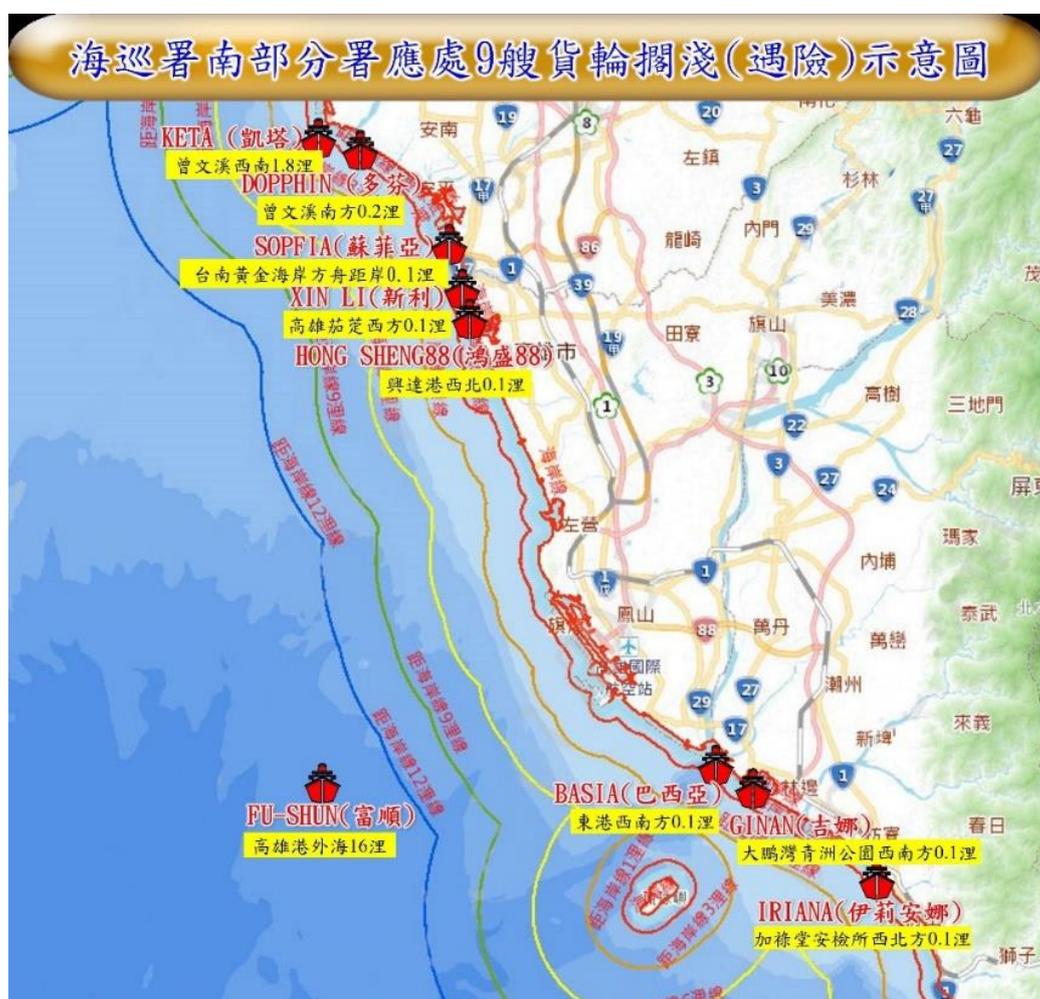
凱米颱風侵臺，夾帶強風又適逢年度大潮，在 7 月 25 日陸續在臺南、高雄及屏東沿岸一帶造成 9 艘船舶擱淺及沉沒事故，分別為阿諾(ALANO，又名蘇菲亞 SOPHIA)、多芬(DOLPHIN)、凱達(KETA)、

新利(XIN LI)、鴻盛 88(HONG SHENG 88)、巴西亞(BASIA)、吉娜(GINAN)及依莉安娜(IRIANA)等 8 艘商貨輪擱淺，以及 1 艘坦尚尼亞籍輪船福順(FU-SHUN)沉沒，船上 9 位船員，其中 2 人死亡、3 人失聯、4 人獲救，是歷年颱風事件中船舶擱淺數量最多的一次，如圖 2.1.3.2 所示。

圖 2.1.3.2、各船舶遇難位置分布(資料來源：海洋委員會)

根據航港局 11 月 4 日的新聞稿表示，擱淺的 8 艘輪船，其中 3 艘船東有出面處理，分別是擱淺在屏東縣枋山海岸伊莉安娜輪，在 8 月 17 日由拖船拖離擱淺區、擱淺在大鵬灣的吉娜輪於 9 月 14 日脫淺，擱淺在曾文溪出海口的凱達已拆解中。而由航港局緊急介入處理的 5 艘輪船，分別是擱淺屏東東海岸際的「巴西亞」輪、高雄茄萣岸際的「新利」輪與「鴻盛 88」輪、臺南岸際的「阿諾」輪(圖 2.1.3.6)與「多芬」輪，預計 2025 年 6 月底前應可完成所有擱淺船的移除作業。

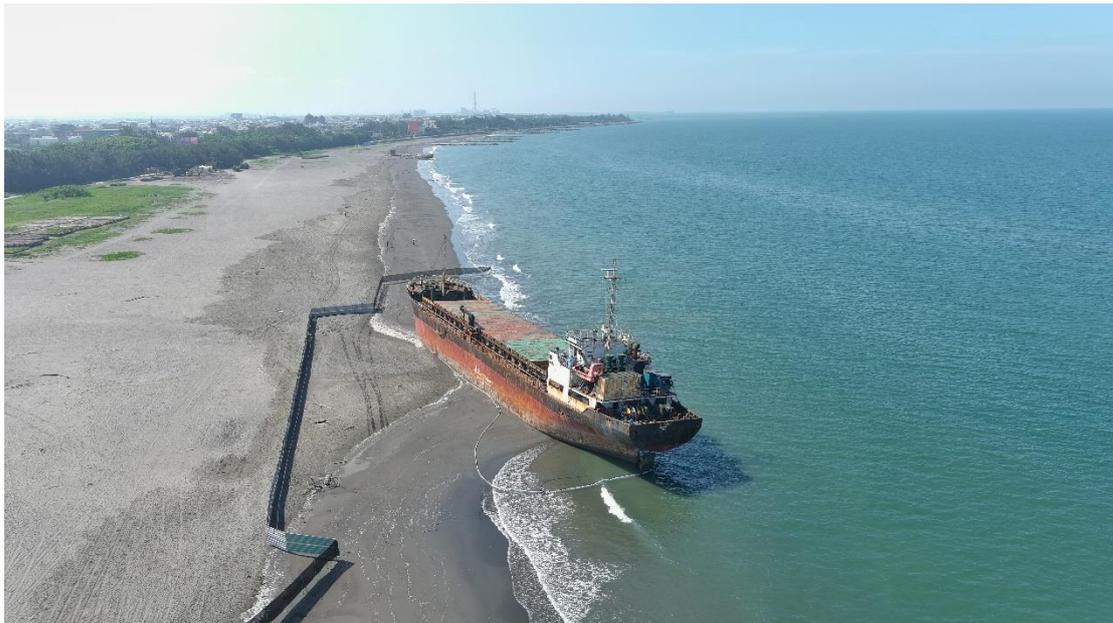
圖 2.1.3.6、擱淺至臺南黃金海岸之阿諾(ALANO，又名蘇菲亞 SOPHIA)貨輪
(資料來源：災防科技中心)

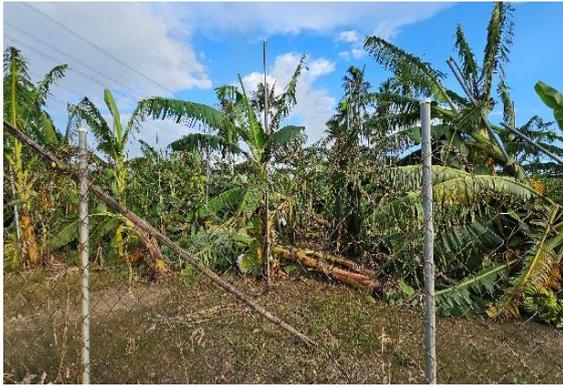
(a) 高雄市旗山區香蕉受損嚴重

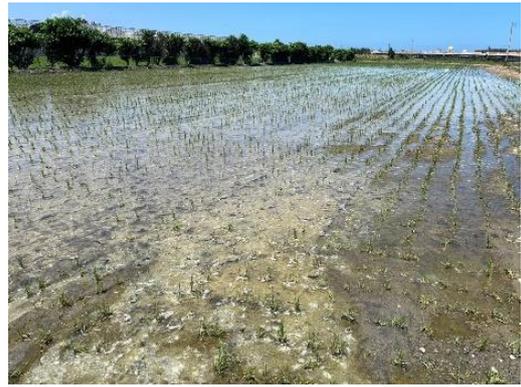
(b)彰化縣芳苑鄉水稻損失慘重

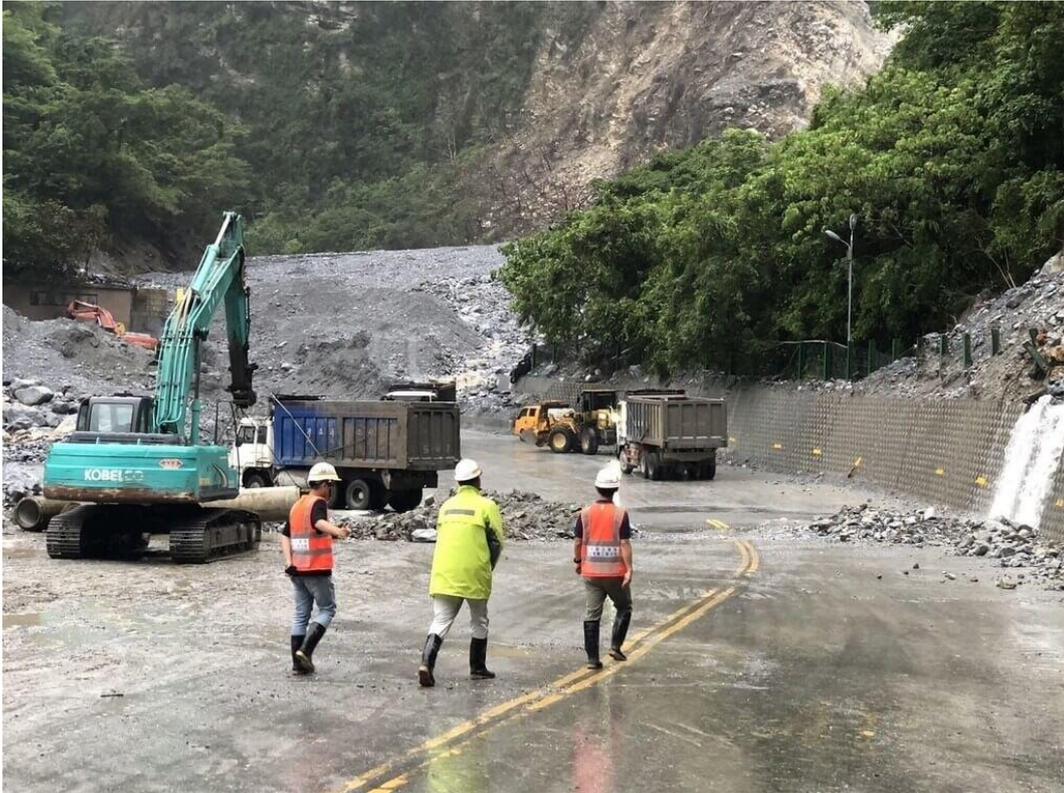
圖 2.4.1、臺 9 蘇花公路線 161.2 公里處坍方清運與埋設涵管作業
(資料來源：公路局東區養護工程分局)

蘇花公路受損最嚴重的是臺 9 線(圖 2.4.1)，從和仁至崇德路段的 161.3K、162.7K、163.3K、164.2K、164.5K 處，均發生邊坡崩塌及土石流災害，公路局隨即展開搶修，並於 7 月 25 日搶通部分路段，實行單線雙向通行以維持交通，最終在 7 月 30 日全面恢復通車。

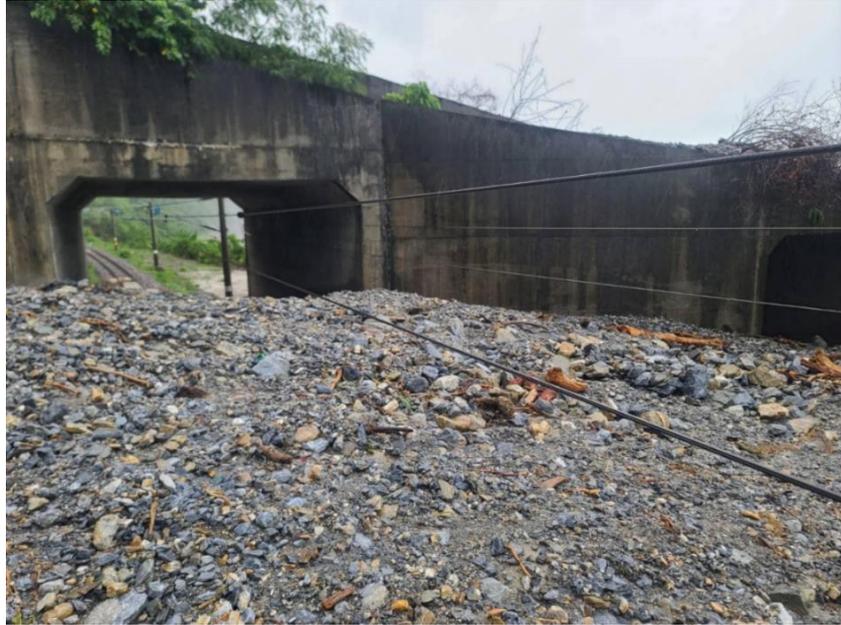
臺鐵北迴線亦遭重創，和仁至崇德段的鐵軌(K48+500、K56+620及 K56+800)受土石流影響(圖 2.4.2)，淹沒東西正線軌道各約 250 公尺，土方量約 2 萬 1500 立方公尺；另外在 K53+800 小清水溪橋，西正線部分橋梁被沖毀，北迴線因此中斷。臺鐵迅速搶修，於 8 月 2 日恢復東正線單線雙向通車，但橋梁重建仍需五個月。

圖 2.4.2、和仁至崇德段的鐵軌遭土石掩埋
(資料來源：國營臺灣鐵路股份有限公司)

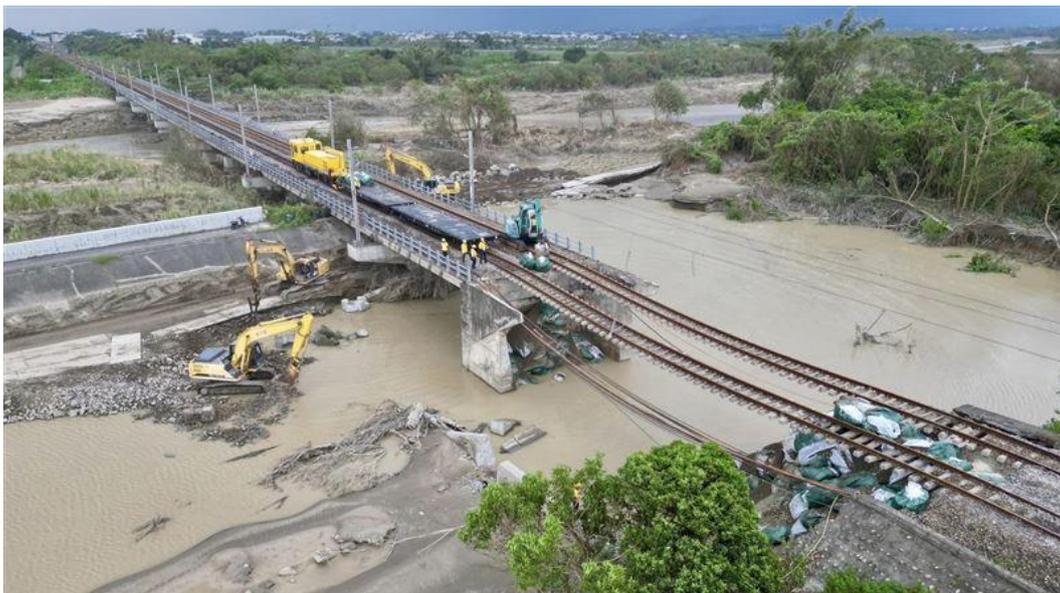
圖 2.4.3、臺鐵縱貫線八掌溪橋(南靖=後壁)K306+950 處，受溪水暴漲影響，路基遭沖刷約 30 公尺(資料來源：公民回報)

除此之外，臺鐵西部縱貫線南靖至後壁間的八掌溪橋(圖 2.4.3)，也因溪水暴漲導致路基掏空，搶修後於 8 月 2 日恢復通車。

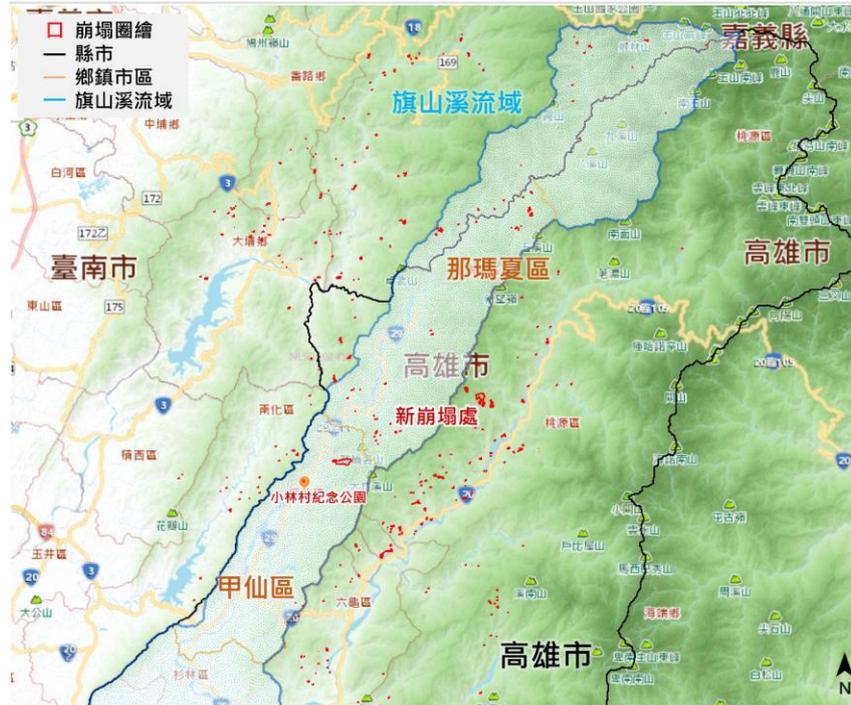
依據農村水保署所圈繪之崩塌地，可知凱米颱風在旗山溪流域內，造成多處崩塌地，其分布如圖 3.1.1.1 所示，初步估計旗山溪流域內的崩塌地約有 71.05 公頃，而分布在上游的高雄市那瑪夏區及甲仙區的崩塌地就有 61.83 公頃，約占旗山溪流域內新增崩塌地的 87%。圖 3.1.1.2 為凱米颱風 7/24~7/26 三日累積雨量，甲仙區小林雨量站累積為 1,433 毫米，那瑪夏區民生雨量站 1,290 毫米，也是位於凱米颱風的強降雨區。

圖 3.1.1.1、旗山溪上游崩塌地分布狀況
 (資料來源：農村水保署；製圖：災防科技中心)

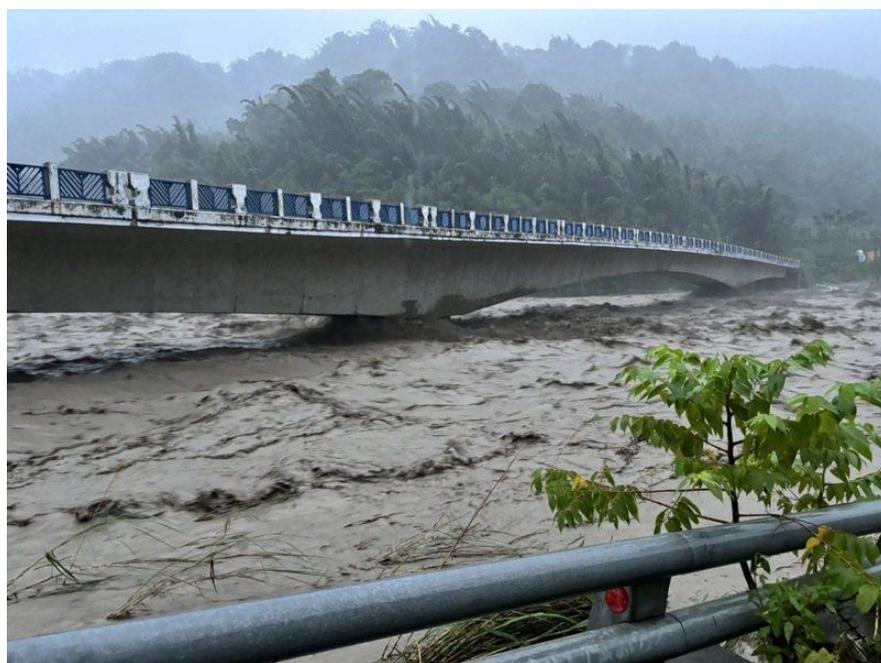
據報導紀錄，凱米颱風侵襲期間，高雄市錫安山及納瑪夏地區因交通中斷成為孤島。包含：(1)旗山溪與楠梓仙溪橋封閉：因溪水暴漲，臺 29 線上的臨 11 線便道(6.5 公里處，即那瑪夏至五里埔路段)以及民權橋、楠梓仙溪橋均被迫封閉，無法通行(2)錫安山路段路基掏空：臺 29 臨 11 線 4K+150 的錫安山路面遭到溪水沖毀，導致交通完全中斷，進一步孤立那瑪夏地區。(3)南沙魯與甲仙方向道路中斷：通往納瑪夏的主要聯外道路，如南沙魯及甲仙方向的老人溪前路段，均因土石災害及路基掏空而無法通行，完全切斷了當地與外界的聯繫。當時災情照片如圖 3.1.1.3、圖 3.1.1.4 所示。^{[4][5]}

圖 3.1.1.3、旗山溪溪水暴漲，水位逼近民權大橋
(資料來源：原民會提供^[4])

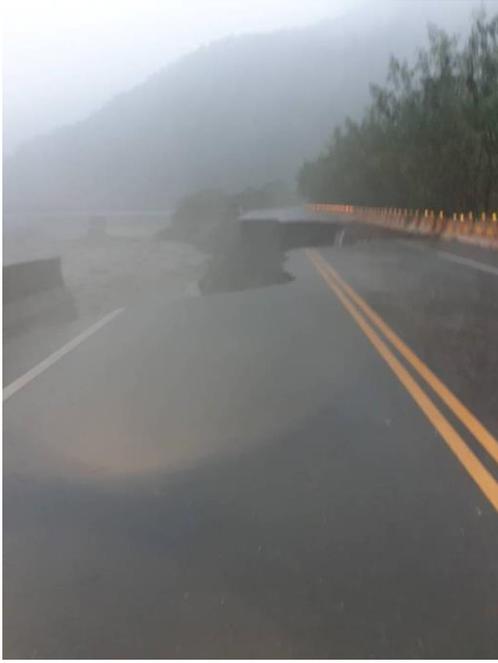
(a)臺 29 臨 11 線 4k+150 錫安山路面
遭沖毀

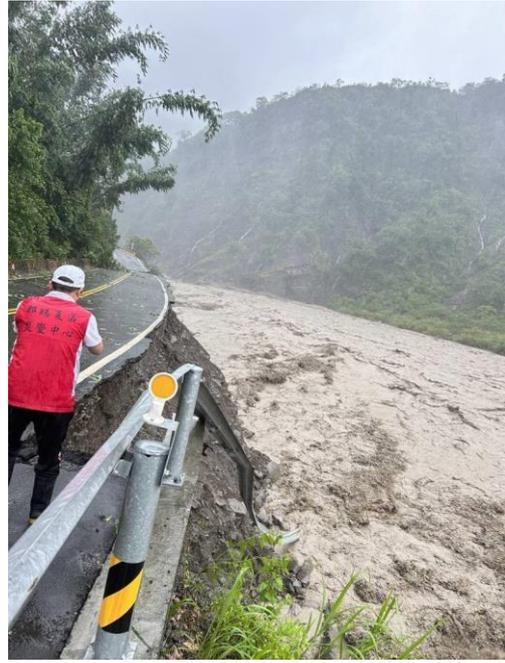
(b)南沙魯往甲仙方向，老人溪前的道
路崩塌

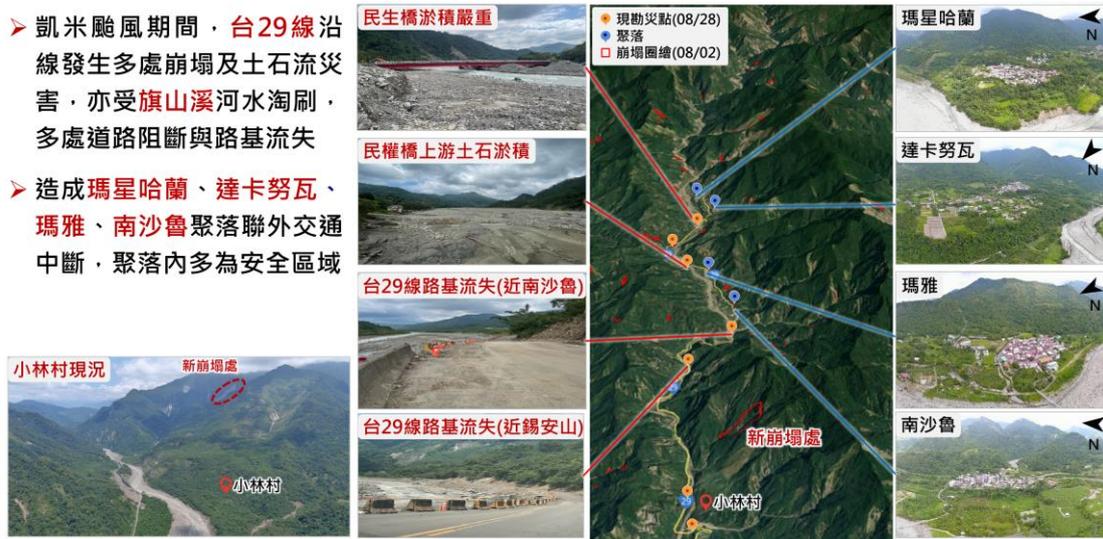
除上述災情外，從崩塌地圈繪圖層亦可發現小林村附近有一處，崩塌面積較大的新崩塌地。因此，災防科技中心團隊於災後赴高雄縣納瑪夏區以及甲仙區記錄，圖 3.1.1.5 為現勘調查點位，包含臺 29 線沿線坡地災害調查以及南沙魯、瑪雅、達卡努瓦及瑪星哈蘭聚落調查。

圖 3.1.1.5、旗山溪調查點位(資料來源：災防科技中心)

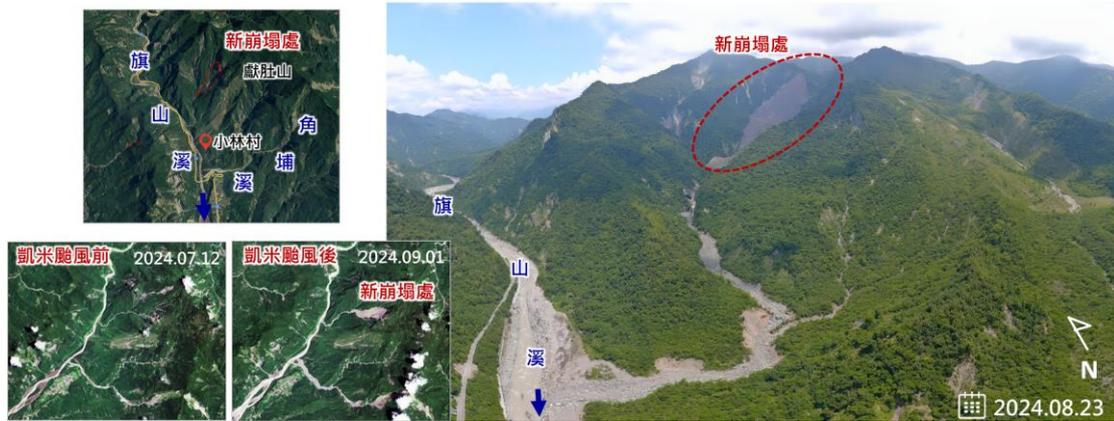
圖 3.1.1.6、國有林旗山事業區第 20 林班大規模崩塌調查照片
(資料來源：災防科技中心)

依據農村水保署調查資料，國有林旗山第 20 林班於 7 月 25 日發生大規模崩塌，屬糖恩山砂岩，崩積材料尚不穩定，再遇大量降雨會持續往下游移動。初步判定發生原因為有主要三組不連續面將岩體切割，在降雨入滲後，張力裂縫水壓上升，節理裂隙亦水壓上升，最終導致崩塌發生。並分析土石流入旗山溪後流速趨緩，但最終仍會影響到下游的小林橋^[6]。國有林旗山第 20 林班大規模崩塌之地理位置及現地調查照片如圖 3.1.1.6 所示。

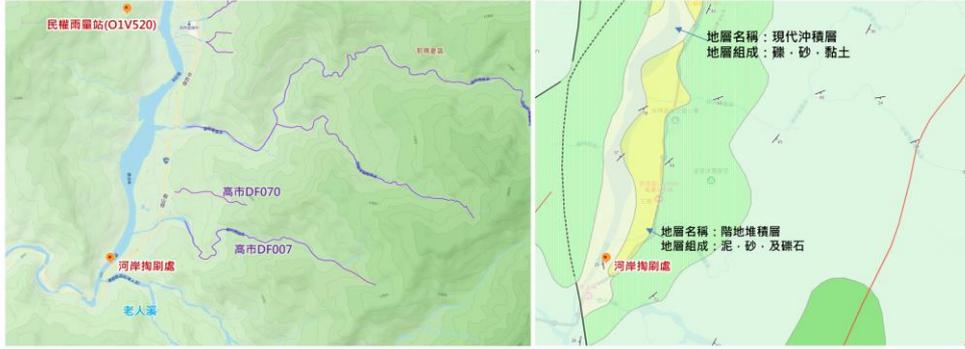
臺 29 臨 11 便道於 0K+150 處(老人溪前路段)，在凱米颱風期間發生嚴重災損，約 700 公尺長的路基被溪水掏空，導致道路無法通行，造成納瑪夏地區南沙魯里、瑪雅里及達卡努瓦里一度聯外交通中斷。其環境位置及地質分布如圖 3.1.1.7 所示。掏刷段位位於旗山溪河道的攻擊岸，該處因河道淤積高，地質主要由泥、沙及礫石等鬆散堆積層組成，在暴雨或溪流水位驟升的情況下，極易產生掏刷現象。參考鄰近雨量站民權(O1V520)測站資料，7 月 24 日至 7 月 26 日間之累積雨量為 1230 毫米，最大時雨量發生在 7 月 25 日凌晨 1 點的 55 毫米，降雨歷線如圖 3.1.1.8 所示。另外，也針對該處河岸掏刷進行光達及正射分析建模(圖 3.1.1.9)，以提供更豐富分析資訊及調查記錄呈現方式。

圖 3.1.1.7、老人溪前路段位置圖與地質圖
(資料來源：地礦中心^[7]；製圖：災防科技中心)

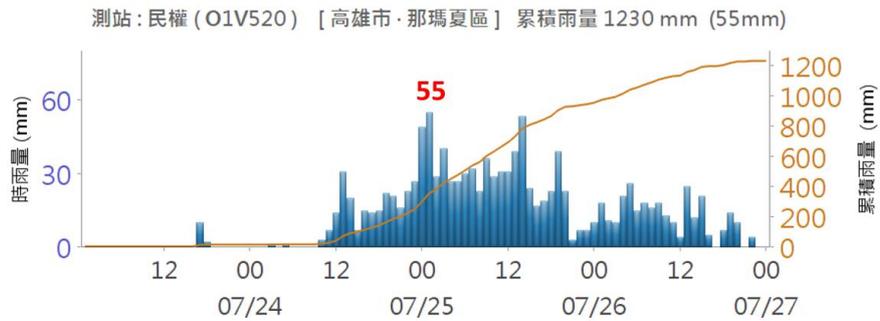
圖 3.1.1.8、民權雨量站在 7 月 24 日至 7 月 26 日之降雨歷線圖
(資料來源：氣象署；製圖：災防科技中心)

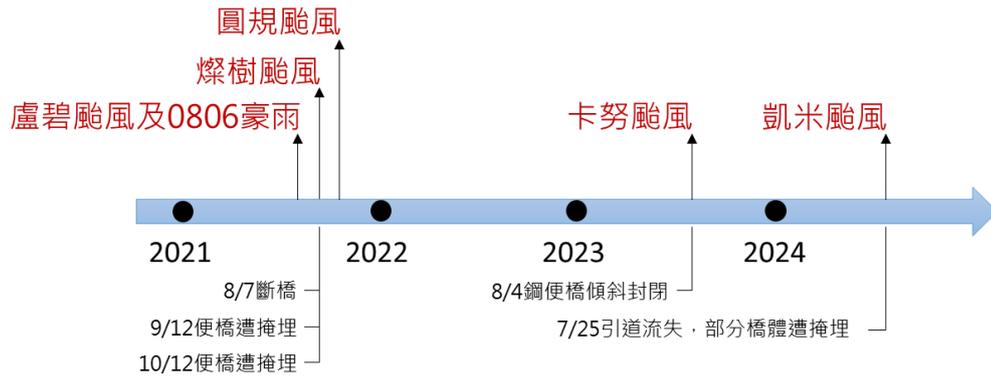
圖 3.1.2.1、明霸克露橋路段遭沖毀之事件歷程
(資料來源：公路局及新聞媒體，災防科技中心整理)

位於高雄市桃源區之臺 20 線 94K 處的明霸克露橋，2021 年受盧碧颱風及西南氣流引致的超大豪雨影響，在 2021 年 8 月 7 日下午 13 時遭玉穗溪衝出的大量溪水與土石沖毀，造成復興、拉芙蘭、梅山等三聚落聯外交通中斷，形成孤島。因該路段水文地質不穩，雖短期以鋼便橋方案因應復興里、拉芙蘭里及梅山里居民交通需求，然而，從盧碧颱風後至 2024 年 7 月底為止，臺 20 線明霸克露橋路段已遭沖毀 5 次，分別為 2021 年 8 月、9 月與 10 月，2023 年 8 月以及 2024 年的 7 月^{[10][11][12][13]}，詳如圖 3.1.2.1。

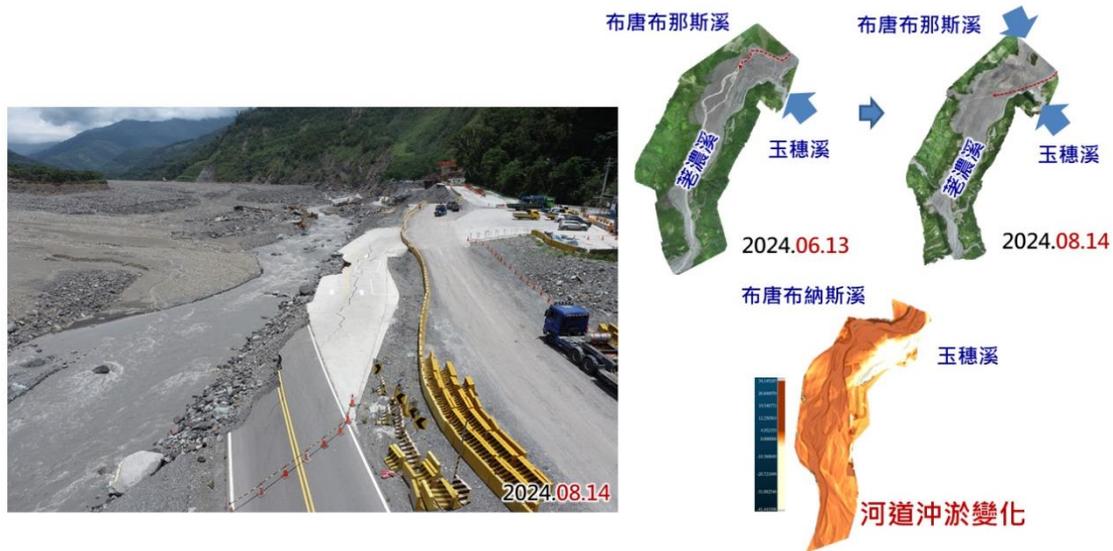
圖 3.1.2.4、荖濃溪明霸克露橋河段凱米颱風災前災後河道沖淤變化
(影像來源及製圖：災防科技中心)

根據農村水保署的災後新增崩塌地判釋成果，玉穗溪集水區崩塌面積僅為 3.32 公頃，而布唐布那斯溪集水區崩塌面積高達 38.82 公頃。災防科技中心勘災團隊亦於凱米颱風災後前往荖濃溪明霸克露橋段進行現場調查，並與災前紀錄的成果進行比對，圖 3.1.2.4 為荖濃溪明霸克露橋河段凱米颱風災前災後河道沖淤變化，從 2024 年 6 月 13 日及 2024 年 8 月 14 日調查結果顯示，河道地形受布唐布那斯溪崩塌土石沖出以及沖刷與淤積作用的影響，荖濃溪河道發生了顯著變化，河道右岸堆積大量土砂，河道抬升約 30 公尺，主流位置向左岸明霸克露橋側平移約 500 公尺，造成河道沖刷深度達 40 公尺，使得明霸克露鋼便橋及原尚存橋體遭沖毀與掩埋。

綜合而言，凱米颱風所引發的超大豪雨，結合該地區脆弱的地質條件，導致布唐布那斯溪攜帶大量崩塌土石沖入荖濃溪，對河道流路造成顯著改變。河道的劇烈沖刷最終摧毀了明霸克露鋼便橋及尚存的 500 公尺橋體，致使該路段全面中斷。

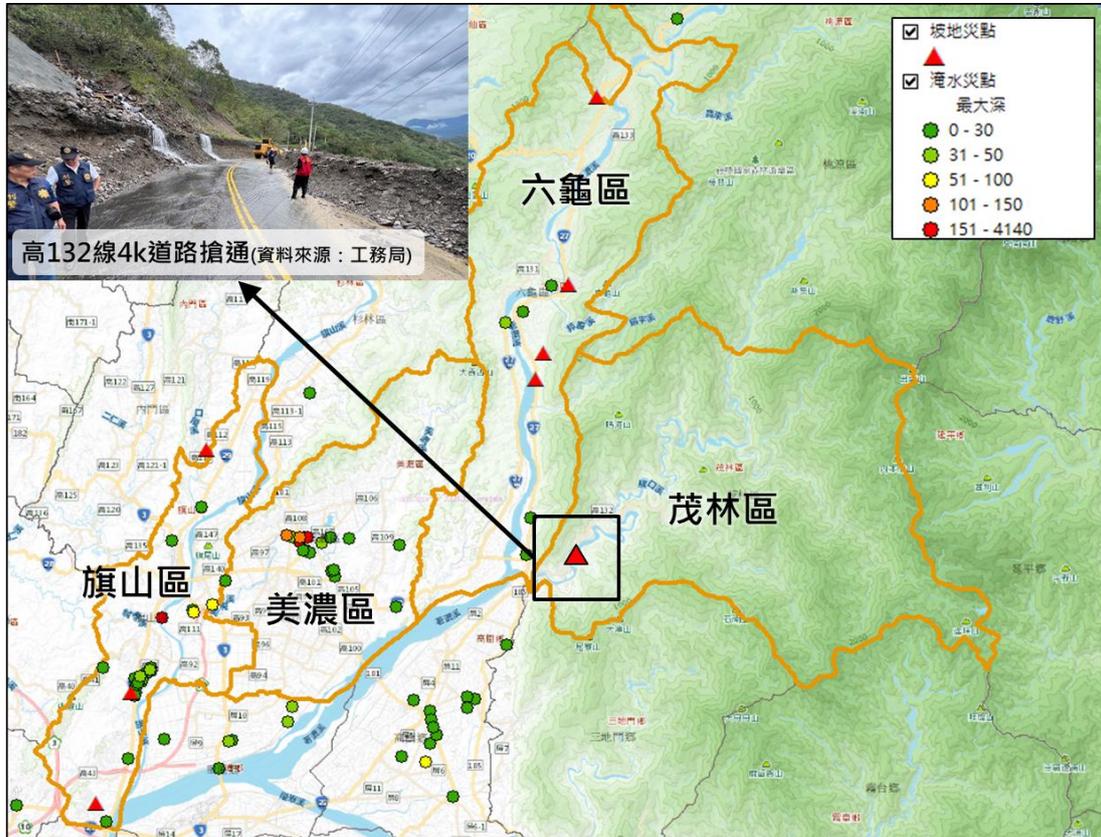
圖 3.1.3.1、凱米颱風期間高雄市茂林區坡地災害點位

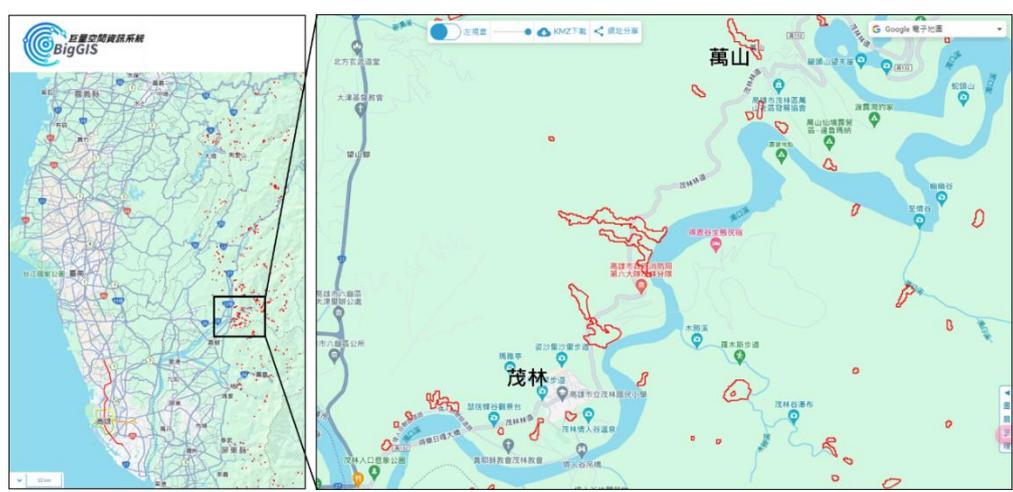
圖 3.1.3.3、農村水保署災後衛星圈繪新生崩塌地
(資料來源：BigGIS；編繪：災防科技中心)

從圖 3.1.3.3 災後衛星圈繪結果可以初步評估，新生崩塌地大多遍佈在濁口溪主流及其支流的河道側邊。為了解致災原因，沿高 132 線往濁口溪下游，記錄沿線受災情形，將確認之受災點位與拍攝影像標示在 Google Earth 平台，如圖 3.1.3.4 所示。比對衛星圈繪及現勘紀錄可發現，高 132 線邊坡出現多處坍方與土石流出痕跡，道路下邊坡處也有路基流失，而且這些災點明顯集中在河道曲流攻擊岸，代表這些地點歷經多年的河水掏刷下邊坡後，本次颱風帶來的超大豪雨導致這些脆弱邊坡失穩而崩塌。從崩塌圈繪面積與現場照片可知，這些災點均屬於淺層崩塌，僅破壞高 132 線道路，並未影響至聚落區域。

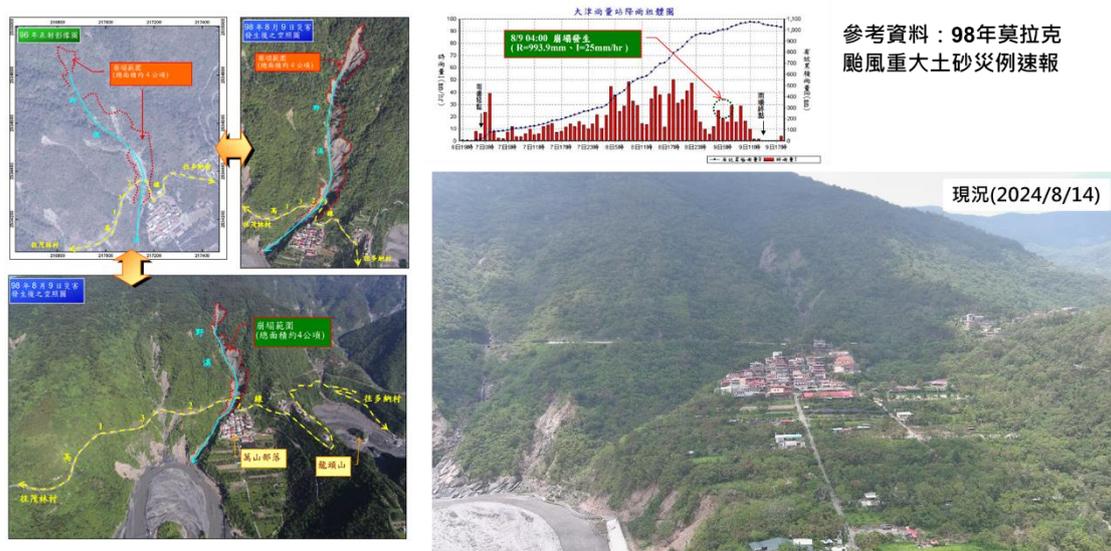
圖 3.1.3.5、萬山大規模崩塌潛勢區(高市 LL004)歷史災情與現況比對 (編繪：災防科技中心^[24])

山聚落旁 (高 132 線 6.6k) 野溪上游因豪雨導致崩塌，土石材料沿野溪順流而下衝出濁口溪主河道，造成一棟民房受損，所幸無人傷亡。因該區域仍有可能致災，農村水保署陸續劃定土石流潛勢溪流 (高市 DF081) 及大規模崩塌潛勢區 (高市 LL004)，位置標示如圖 3.1.3.4)，並執行坡地野溪治理工程。相較於莫拉克颱風，本次凱米颱風在此區帶來兩倍的雨量，高市 DF081 潛勢溪流雖可見土石流出痕跡，但並未對萬山聚落造成損害，災後現況如圖 3.1.3.5。

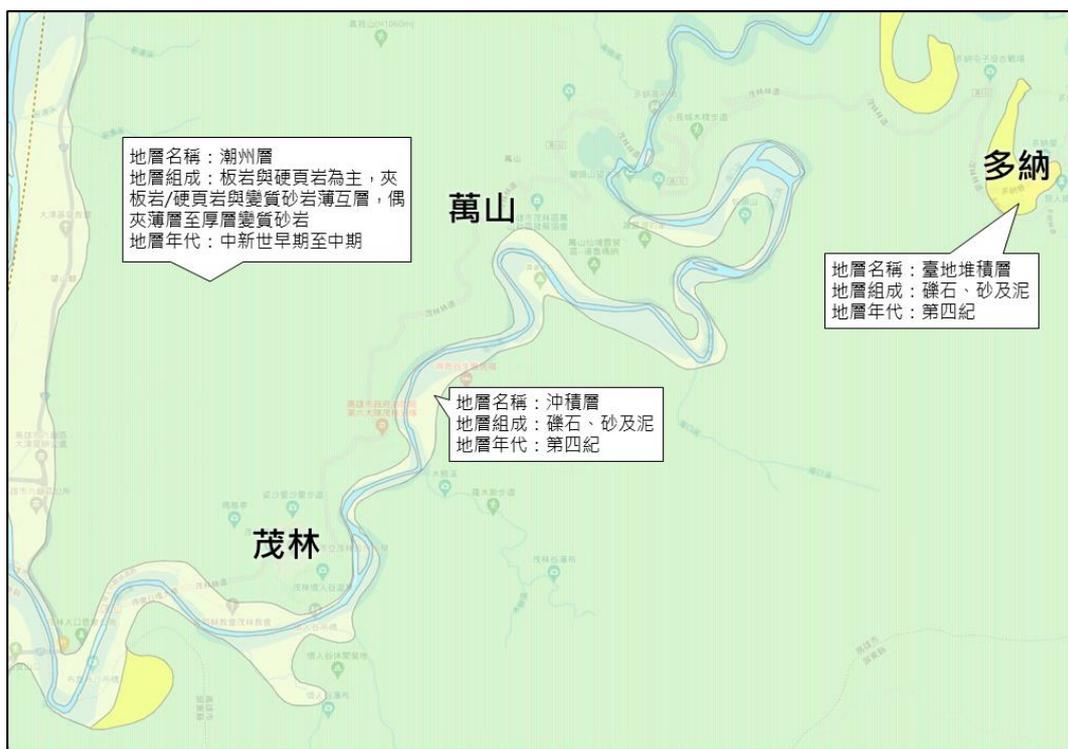
參考經濟部地質調查及礦業管理中心地質雲平台，如圖 3.1.3.7，濁口河流域屬於潮州層，地質組成以板岩與硬頁岩為主，並夾變質砂岩互層，主河道則為礫石、砂及泥的沖積層，並有些許臺地堆積層，地質作用強烈。因莫拉克風災的緣故，農村水保署在萬山大規模崩塌潛勢區有地質調查資料，可以此區作為代表，如圖 3.1.3.8，可看出該潛勢區 A'-A 剖面以崩積層為主，厚度可達 20 m 以上，岩盤則為板岩，結合前述潛勢地圖與受災情形，可證實此區域在豪雨期間最容易出現岩屑崩滑及野溪沖刷災害。因此，當未來再次出現類似的超大豪雨時，濁口河流域有重複致災的可能，颱風期間必須持續注意高 132

圖 3.1.3.7、濁口河流域地質圖 (編繪：災防科技中心)

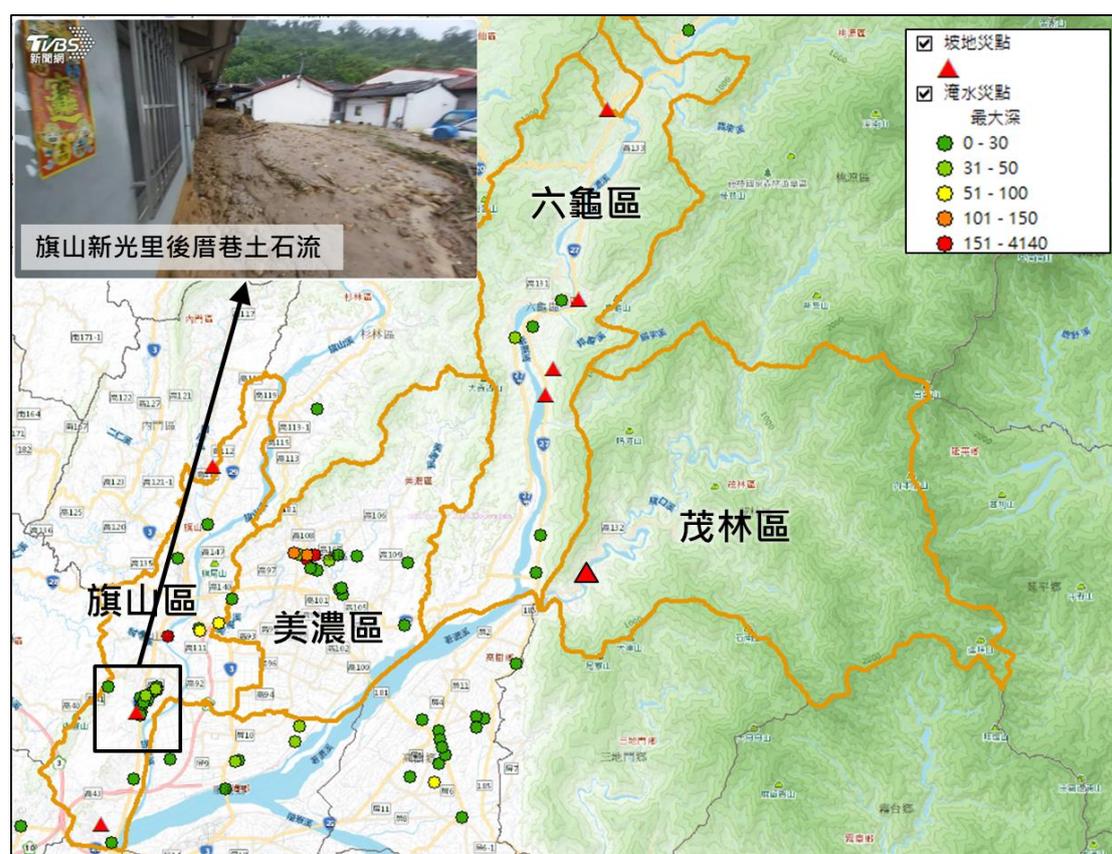
圖 3.1.4.1、凱米颱風期間高雄市旗山區後厝巷坡地災害點位

凱米颱風影響期間，高雄市旗山區後厝巷因豪雨衝擊而發生土石流衝入民宅災情，造成一死一傷^[25]，災點位置如圖 3.1.4.1。災後根據農村水保署臺南分署調查，本次坡地災害屬淺層崩塌，該區並無劃設土石流潛勢溪流。

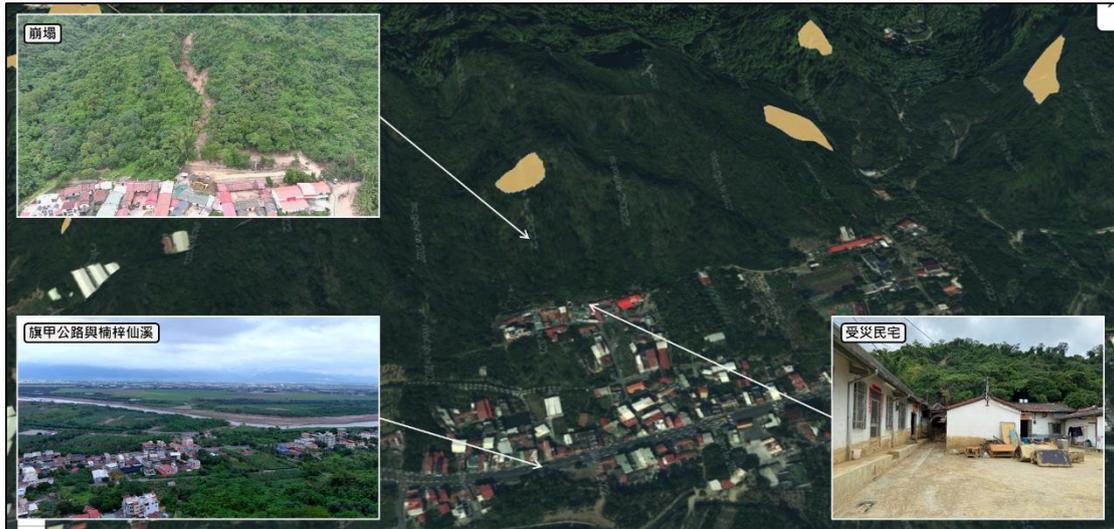
圖 3.1.4.3、鄰近區域災害潛勢地圖與災害現勘照片

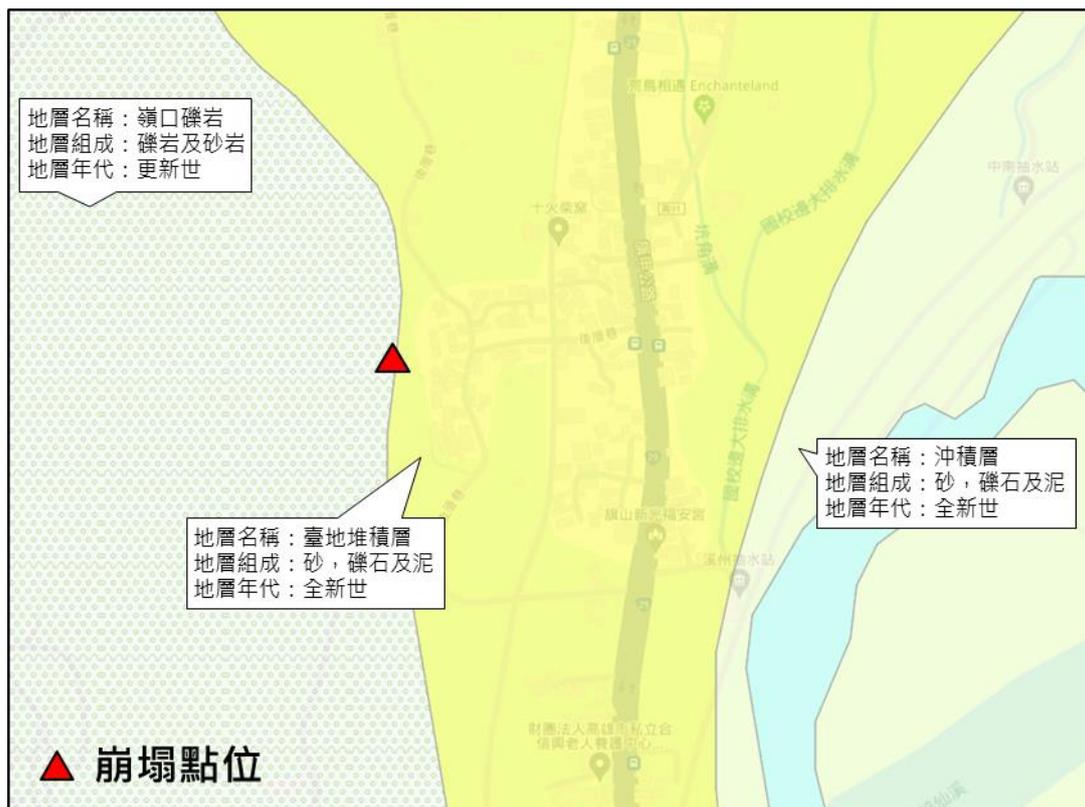
圖 3.1.4.4、災點區域地質圖

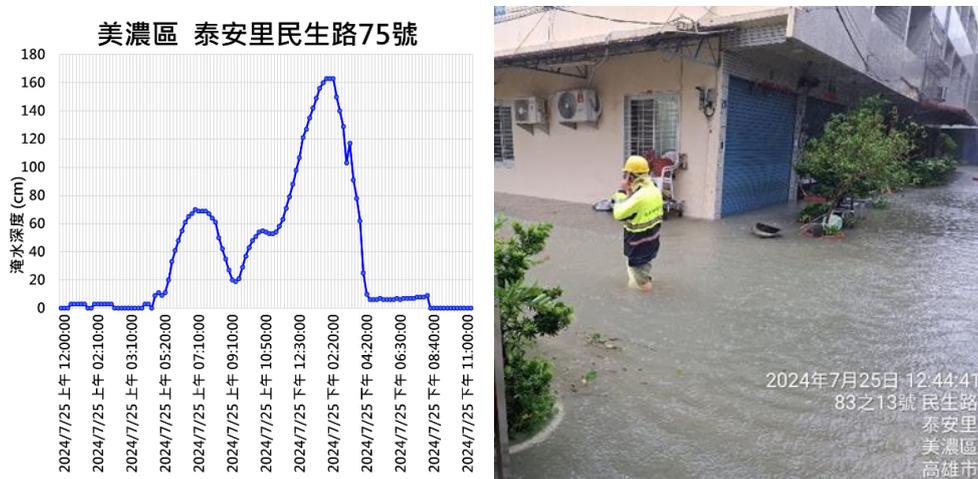
圖 3.1.5.3、淹水感測器的觀測紀錄(左)和鄰近社區淹水情形(右) (圖片來源：災防科技中心繪製和公民回報)

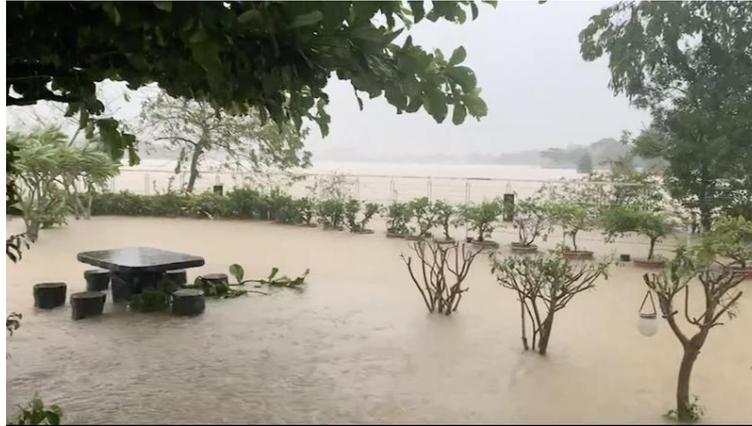
圖 3.1.5.4、美濃湖湖水漫溢至周遭地區的淹水情形
(圖片來源：公民回報)

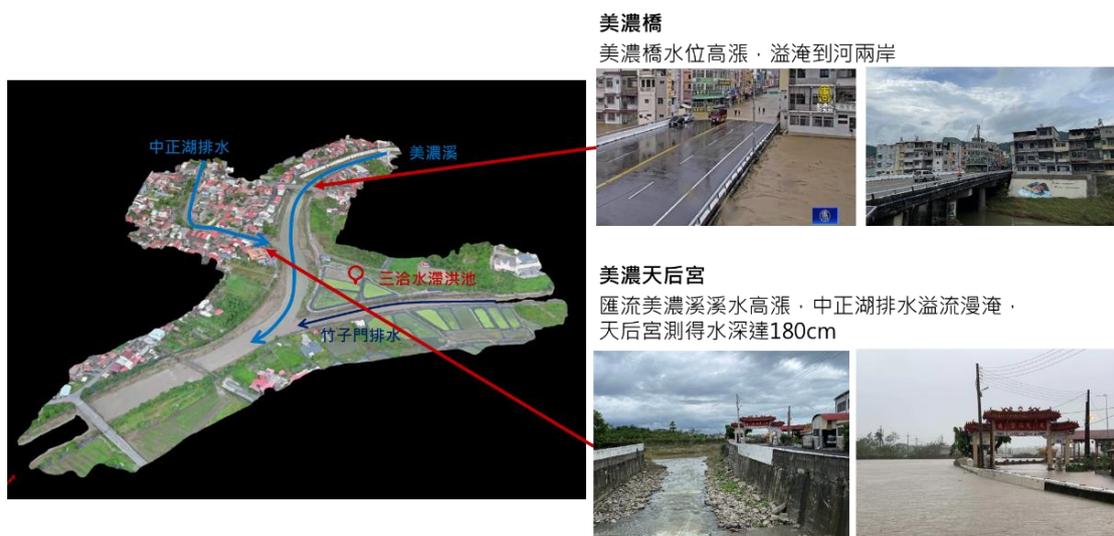
災防科技中心於凱米颱風災後前往高雄市美濃區進行調查(圖 3.1.5.5)，針對位在美濃溪、中正湖排水、以及竹子門排水匯流點附近的美濃天后宮(淹水深度測得 180 公分，詳細淹水歷程如圖 3.1.5.6)，進行無人機空拍建模與訪談，以瞭解淹水的災害的成因，主要致災原因應為雨勢過大，多處排水在此匯流，造成水流排水不及，致使向上游迴水，導致美濃市區發生積淹水的災害。

圖 3.1.5.5、高雄市美濃天后宮周遭水系、滯洪池、美濃橋分布位置，以及美濃溪溢堤時與退水後的現況拍攝
(圖片來源：災防科技中心和公民回報)

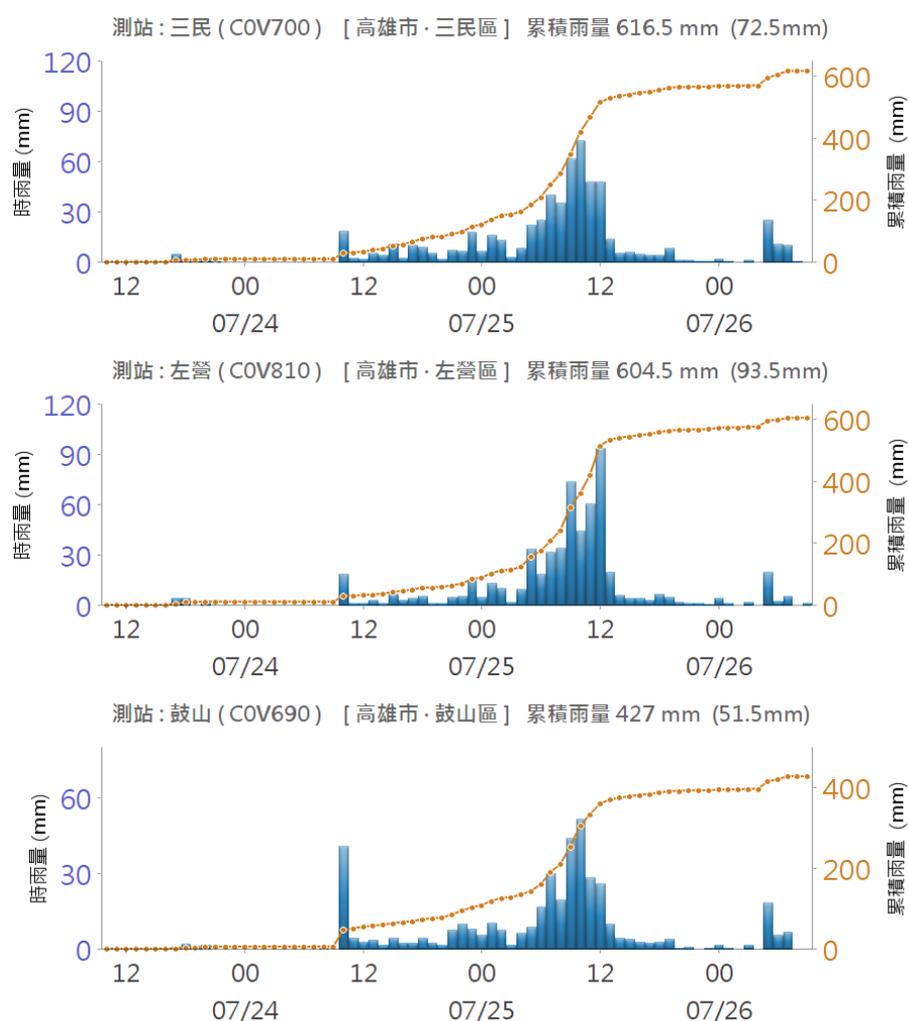
圖 3.1.6.2、高雄市三民區、左營區和鼓山區之雨量觀測紀錄

氣象資料顯示(圖 3.1.6.2)，凱米颱風在愛河流域的降雨時段，主要發生在 25 日 9-12 時，高雄市三民區最大時雨量為 72.5 毫米，已大於一級(紅色)淹水警戒值(71.88 毫米)；左營區最大時雨量為 93.5 毫米，已大於一級(紅色)淹水警戒值(71.88 毫米)；鼓山區最大時雨量為 51.5 毫米，已接近二級(黃色)淹水警戒值(54.2 毫米)。

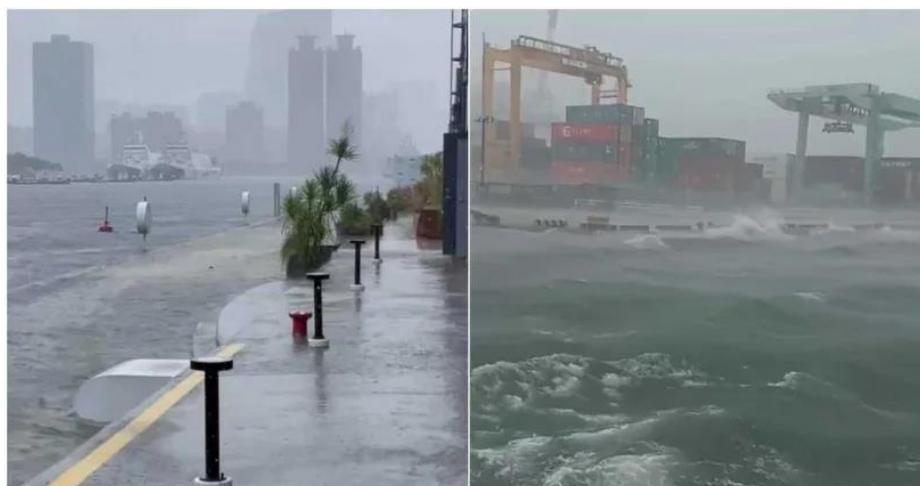
圖 3.1.6.4、高雄港海潮溢淹 (圖片來源：公民回報)

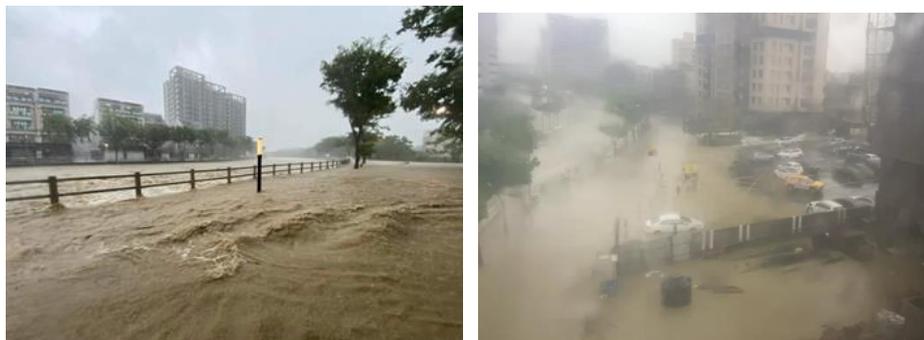
如圖 3.1.6.5 所示，愛河也因強降雨與高潮位影響而出現溢堤情形。愛河集水區主要之水系詳如圖 3.1.6.6 所示，並蒐集愛河集水區之

圖 3.1.6.5、愛河河水溢堤及周遭淹水情形(圖片來源：公民回報)

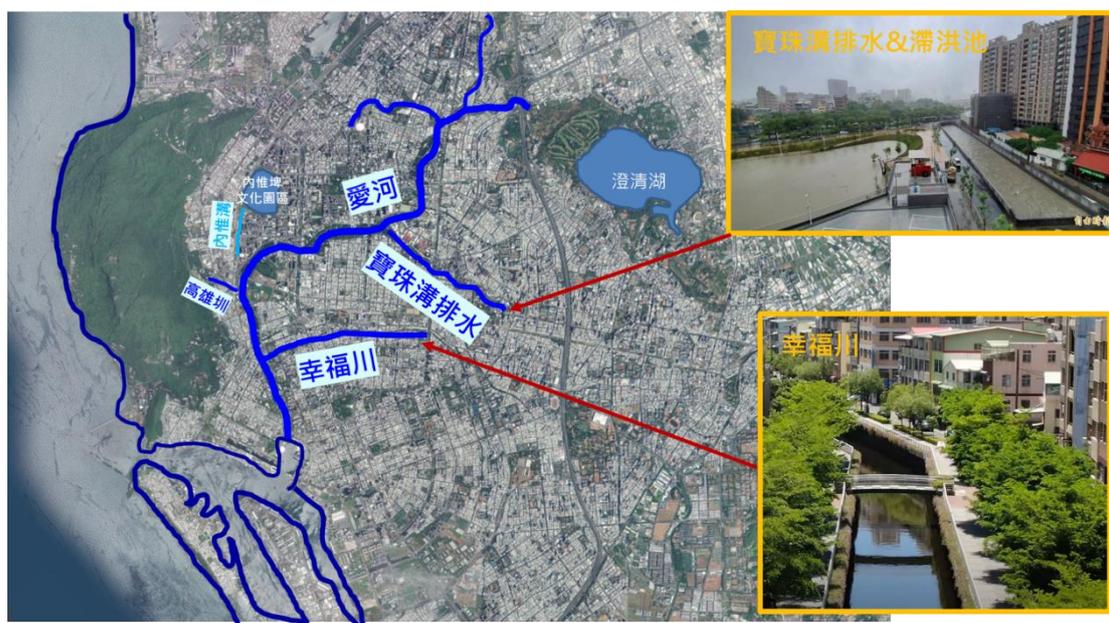
圖 3.1.6.6、愛河集水區水系分布圖
(圖片來源：自由時報^[29]和 Google 地圖)

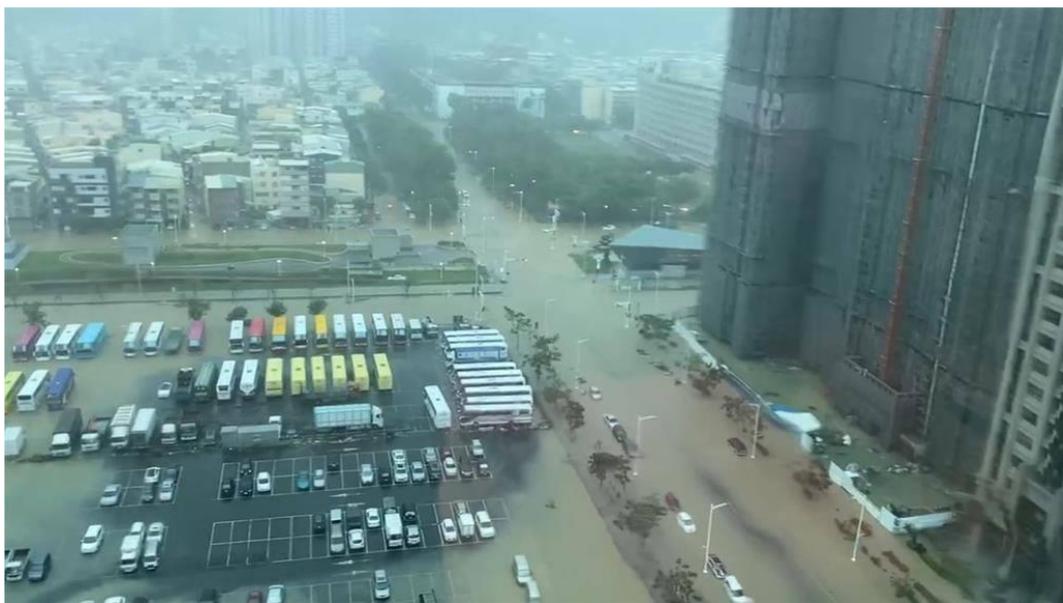
防災科技中心針對愛河流域進行現勘，主要位在三民區和鼓山區。其中，三民區的寶珠溝和幸福川排水附近低窪地區，以及鼓山區的內惟溝兩旁道路和文化園區。鼓山區受山區降雨逕流和愛河水溢堤影響，洪水在內惟埤和內惟溝周遭地區堆積，內惟溝旁的馬卡道路在 25 日 7-14 時發生積淹水情形，最大淹水深度超過 80 公分(圖 3.1.6.8 與圖 3.1.6.9)。

圖 3.1.6.9、高雄市鼓山區馬卡道路周遭積淹水情形(圖片來源：公民回報)

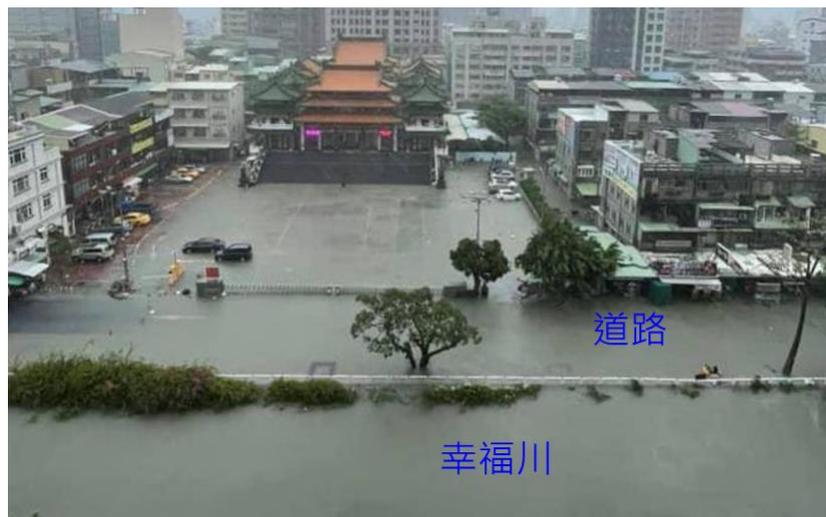
就幸福川區域的淹水災情而言，圖 3.1.6.10 與圖 3.1.6.11 顯示幸福川河水向四周漫溢的情形，其中鄰近幸福川的三民街與河北二路 150 巷交口淹水感測器紀錄到最大的淹水深度達 70 公分，附近居民表示，凱米颱風帶來的淹水災害，是近年最嚴重的一次。而針對寶珠溝區域的淹水災情，圖 3.1.6.12 與圖 3.1.6.13 顯示寶珠溝的水位已滿，鄰近低窪地區出現積淹水情形，最大淹水深度超過 140 公分。附近居民表示，寶珠溝兩邊地勢落差超過 1 公尺(圖 3.1.6.14)，因此，只有一邊淹水(圖 3.1.6.14 中的 B 點位)。然而，鄰近住家門口，雖有設置 180 公分高的防水閘門，但是，洪水會另外從汙水下水道，經過馬桶，湧進屋內。同樣的，另一處淹水資料顯示(圖 3.1.6.15 與圖 3.1.6.16)，民族巷附近社區，也出現嚴重的積淹水情形，最大淹水深度高達 140 公分，淹水時間長達 6 小時，與沿海潮位高漲的時期大致相同。

圖 3.1.6.11、幸福川水位滿溢，導致周遭低窪地區淹水
(圖片來源：公民回報)

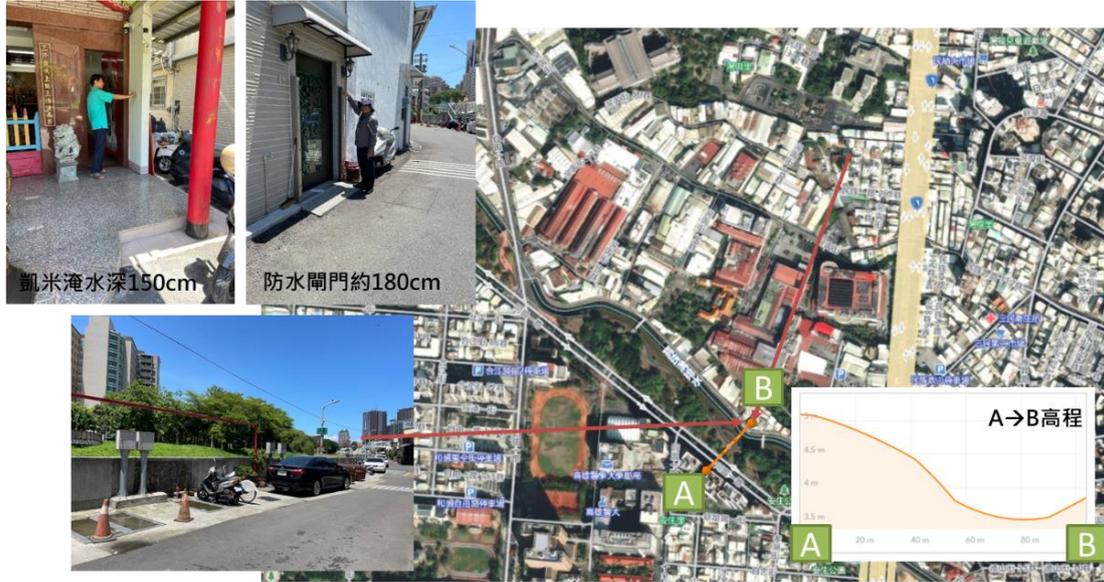
圖 3.1.6.14、寶珠溝排水的地理位、淹水感測站 B 和對岸住宅大樓 A 的地理高程變化，以及周遭社區的最大淹水深度
(圖片來源：災防科技中心和 Google 地圖)

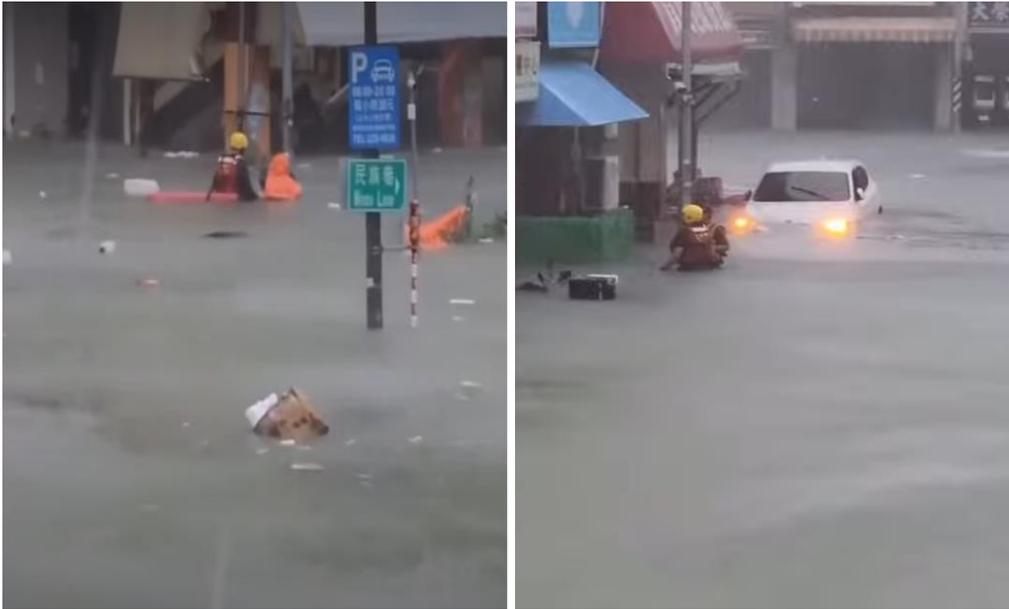
圖 3.1.6.16、高雄市三民區民族巷 1 之 1 號淹水感測器附近淹水情形
(圖片來源：公民回報)
