113 年凱米颱風災情彙整報告

坡地洪旱組

國家災害防救科技中心

報告完成日期：中華民國 113 年 12 月

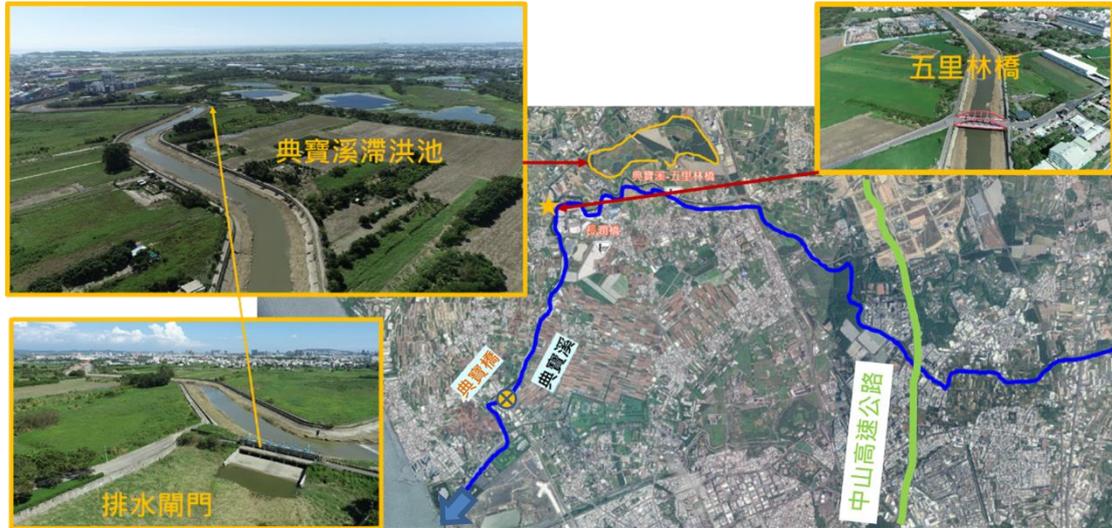
典寶溪流域為高雄沿海的河川^[31]，流域面積約 106 km²，北側與阿公店溪相鄰。具有下列幾項特徵：(1)除上游集水區坡度較陡外，地勢多由平原和丘陵地組成；(2)中山高速公路以東，坡度較陡約 1/800；中山高速公路以西，坡度平緩僅約 1/2000；(3)典寶溪的河道多為人工河岸(圖 3.1.7.1)；(4)五里林橋附近設有滯洪池，用來減低上游的洪峰流量，以及遲滯洪峰抵達時間，藉此以減低下游淹水風險。

圖 3.1.7.1、典寶溪的地理位置
(圖片來源：災防科技中心和 Google 地圖)

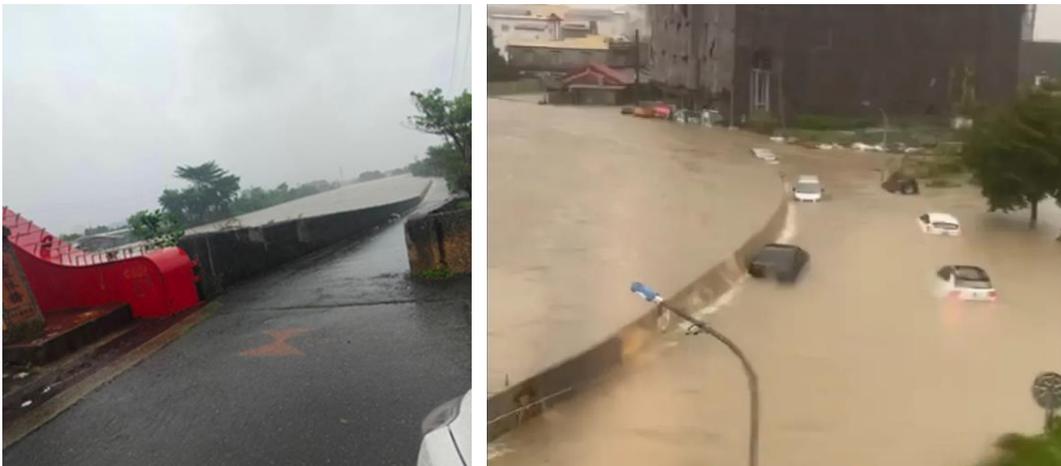
氣象觀測資料顯示(圖 3.1.7.2)，7 月 25 日 5 時，位在典寶溪上游燕巢區的國三 S383K(C1V830)雨量測站，開始出現強降雨，時雨量達 102.5 毫米、總累積雨量達 988 毫米。由水文觀測資料顯示(圖 3.1.7.3)，五里林橋水位，在 7 月 25 日 6 至 7 時，達到一級水位警戒。根據公民回報的資料顯示(圖 3.1.7.4 與圖 3.1.7.5)，典寶溪出現溢堤情形，河水漫延至周遭低窪地區。由淹水感測器資料顯示(圖 3.1.7.6)，最大淹水深度達 140 公分；淹水時間長達 17 小時。

圖 3.1.7.4、典寶溪溢堤造成岡山區鹽埔路淹水(圖片來源：公民回報)

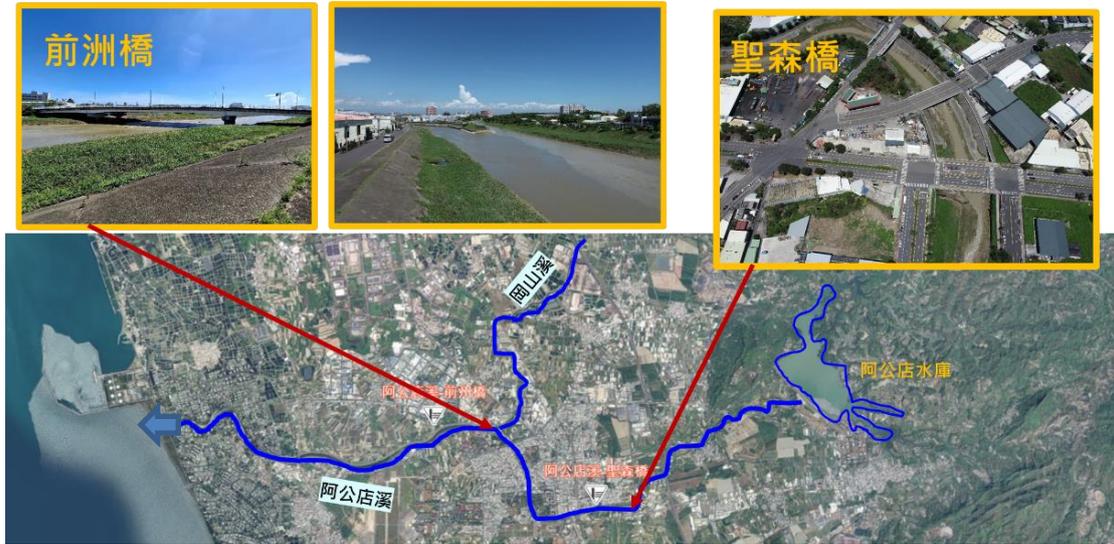
圖 3.1.8.1、阿公店溪的地理位置
(圖片來源：災防科技中心和 Google 地圖)

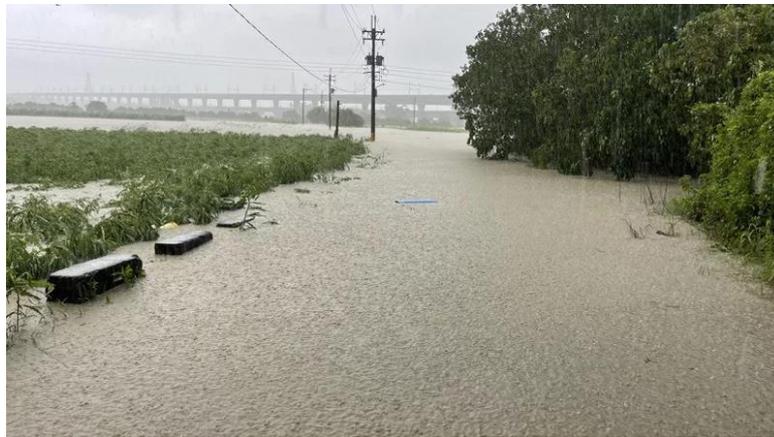
凱米颱風在 7 月 25 日 5 時的雨量達到最大，岡山區的時雨量(圖 3.1.8.3)高達 92 mm，阿公店水庫已達滿水位，有進行調節放水作業。另一方面，沿海潮位適逢天文大潮，阿公店溪水位高漲，河道兩岸低窪地區，因內水堆積而形成水患(圖 3.1.8.4)。此外，水文觀測資料顯示，聖森橋水位在 5:20-6:00 時，超過一級水位警戒(圖 3.1.8.5)，距離堤頂高度僅剩 0.9 公尺；岡山區的淹水感測器(圖 3.1.8.6)，記錄到兩個淹水時段，兩淹水時段相隔 7 小時，第一波降雨的時雨量為 90 毫米，已超過一級(紅色)淹水警戒值 72.39 毫米；第二波降雨的時雨量，僅約 40 毫米。但是，兩波降雨，都引發相同淹水深度的災情，說明阿公店溪因沿海上漲的潮位，來不及疏通第一波雨勢形成的洪水；而第二波雨勢發生時，洪水仍無法宣洩，而引發積淹水的災害。由上述資料顯示，凱米颱風期間，阿公店河流域淹水原因，應該是與進入流域的洪水過多(雨量過大)，但下游的高潮位造成排水不易(沿海適逢罕

圖 3.1.8.4、岡山區嘉興、潭底地區積水情形(圖片來源：聯合新聞網^[33])

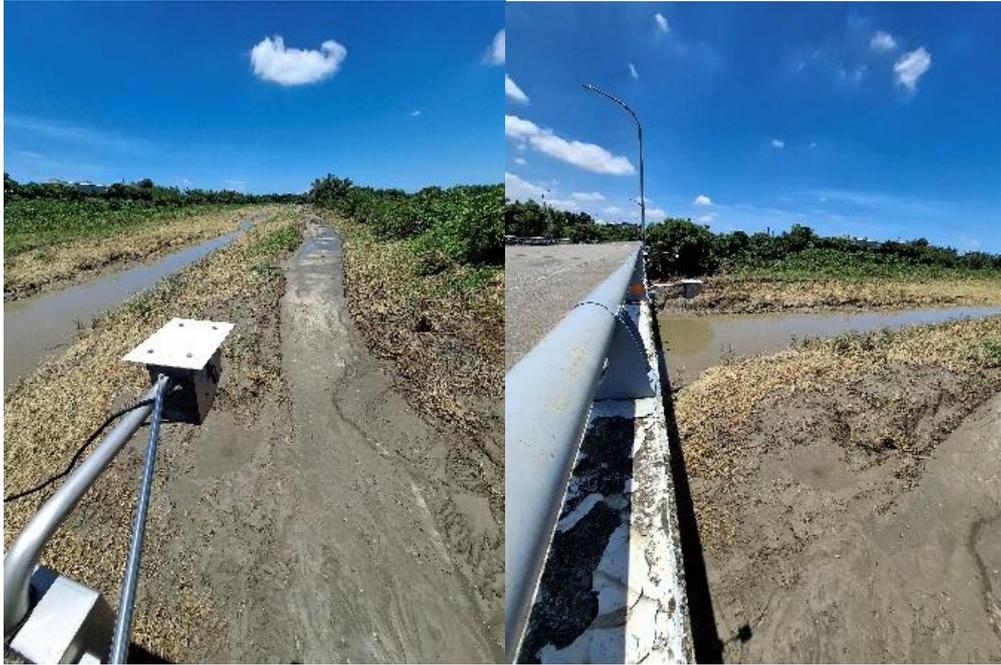
圖 3.2.5、南雄橋水位站與河道淤積情形(圖片來源：災防科技中心)

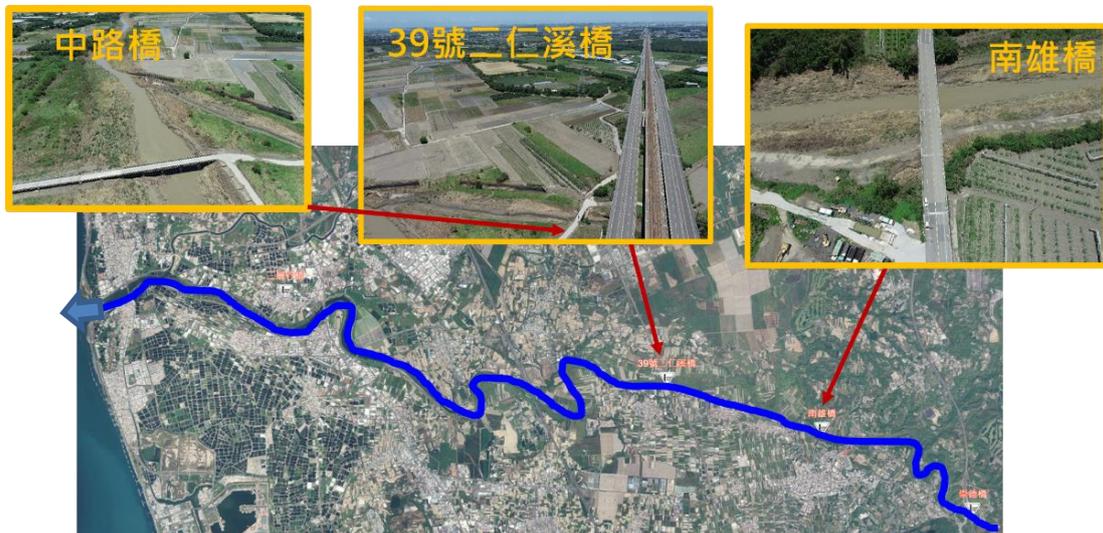
圖 3.2.6、二仁溪流域主要橋梁之空拍影像(圖片來源：災防科技中心)

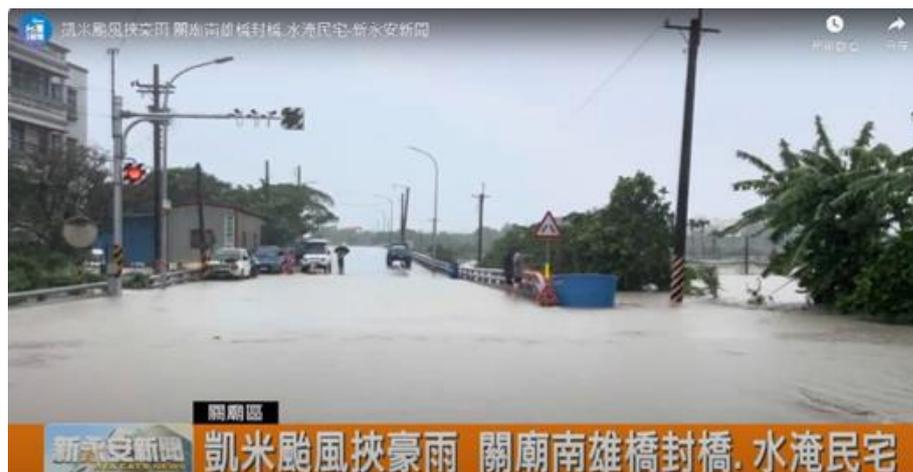
圖 3.2.9、二仁溪南雄橋周遭淹水情形(圖片來源：新永安新聞^[35])

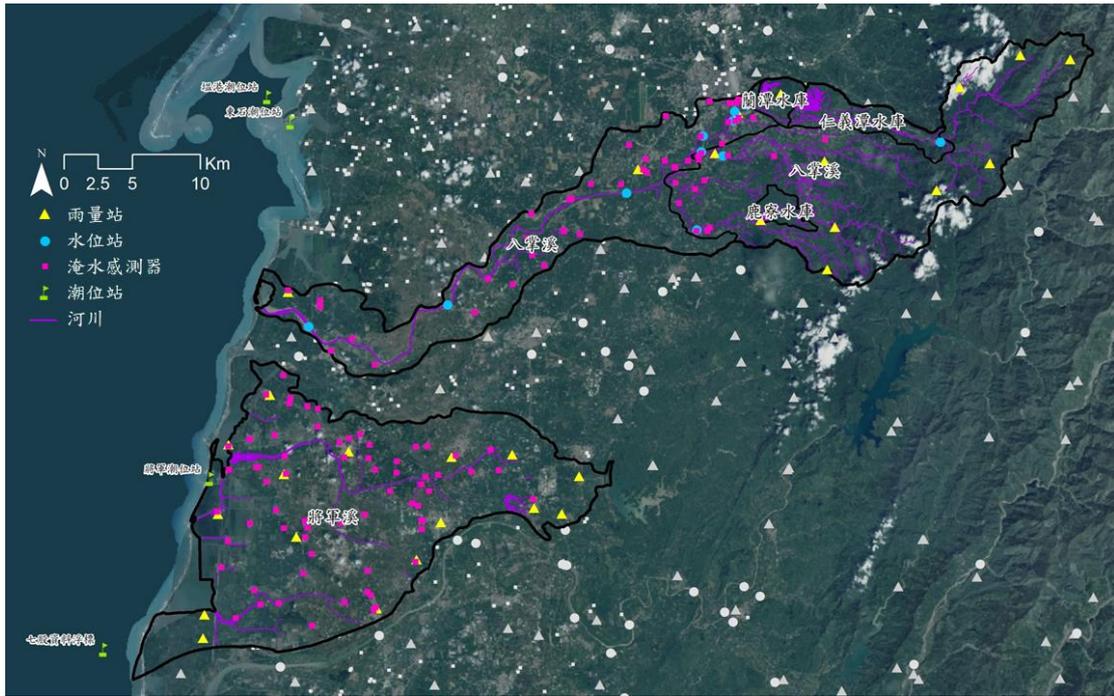
圖 3.4.3、八掌溪流域與將軍溪流域之監測點位(製圖：災防科技中心)

圖 3.4.3 為八掌溪與將軍溪流域的監測設備分布情況，包括淹水感測器、水位站、雨量站、潮位站等。水位站(以藍色點標示)，共計 11 站，主要設置在八掌溪的主要河道中，包括在上游、中游及下游的各主要位置。雨量站(以黃色三角形標示)，共計 30 站，分布在八掌溪和將軍溪流域的不同位置，包括流域的上游、中游及下游。潮位站(以綠色旗幟標示)位於靠近海岸的區域，特別是在將軍溪流域靠近出海口的地區。淹水感測器(以粉紅色點標示)，共計 126 站，在八掌溪與將軍溪流域內分布相對廣泛，特別是八掌溪下游以及將軍溪中下游地區，感測器的分布較為密集。

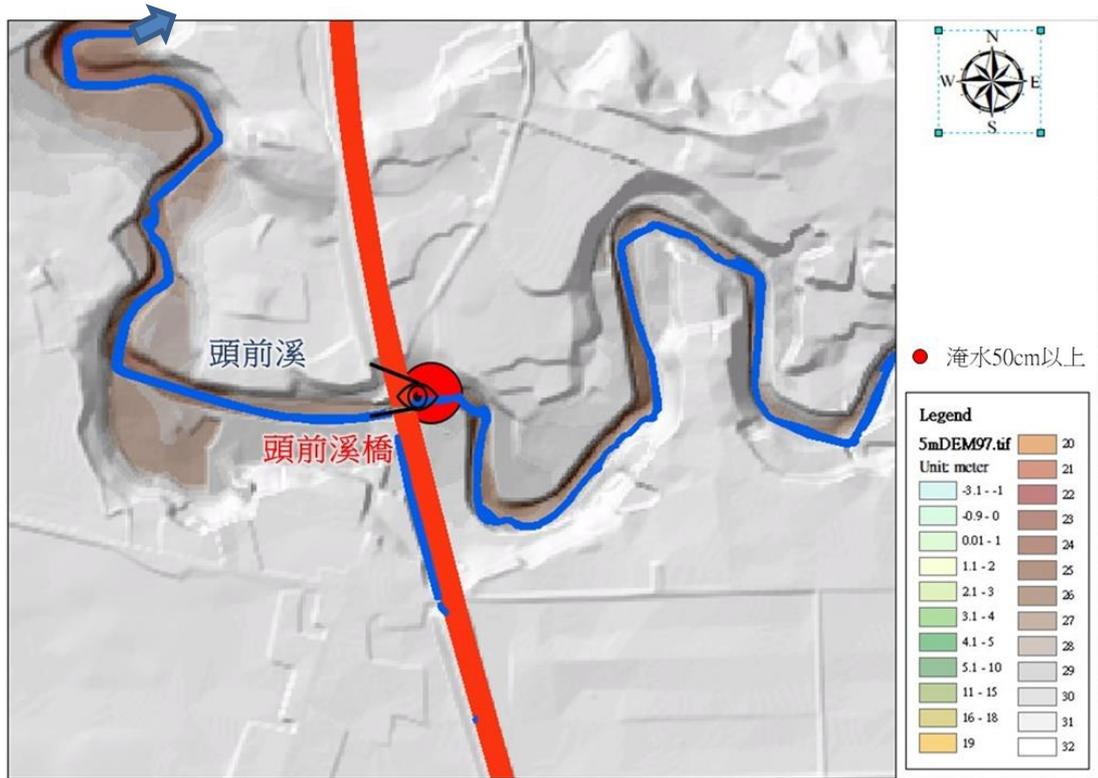
圖 3.4.1.2、頭前溪橋地理位置與地形資料(製圖：災防科技中心)

圖 3.4.1.2 為頭前溪橋的地理位置，藉由數值地形資料以說明環境與河道特性。頭前溪由東往西流並經過國道三號，其頭前溪橋為國道三號下鄉鎮道路的跨河橋梁，頭前溪橋上游河道相對下游河道來的狹窄，並且有多處蜿蜒河段，經頭前溪橋後，河寬開始較為寬闊。

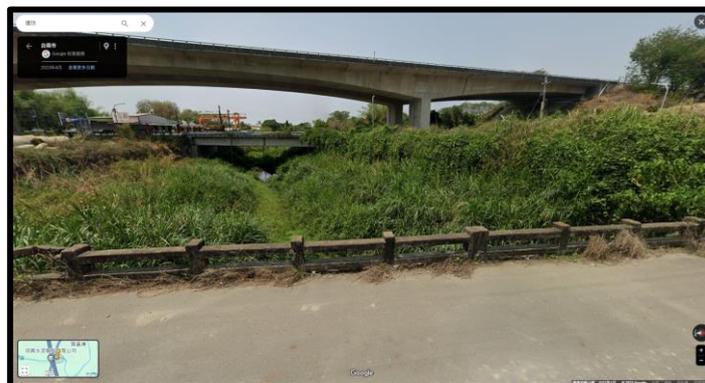
圖 3.4.1.3、頭前溪橋災害前河道照片(圖片來源：google 地圖)

圖 3.4.1.3 為 Google 地圖街景取得之頭前溪橋災害前河道照片，照片面向頭前溪下游。從圖可見，災害前河道植生覆蓋茂密，且左岸河道有一處明顯的沙丘堆積。

圖 3.4.1.4 為凱米颱風災後(2024 年 8 月 1 日)現場調查照片，並比對圖 3.4.1.3 中 Google 地圖街景相似的角度，可見原覆蓋河道的茂密植生已被洪水沖刷，且左岸堆積的沙丘明顯出露。經濟部水利署於頭前溪橋附近設置有水位站，凱米颱風期間的水位變化如圖 3.4.1.5 所示，由資料可見 7 月 25 日 11 時至 16 時期間，頭前溪水位曾經超過一級警戒水位，表示當時河水應已溢流並造成兩岸局部地區淹水。

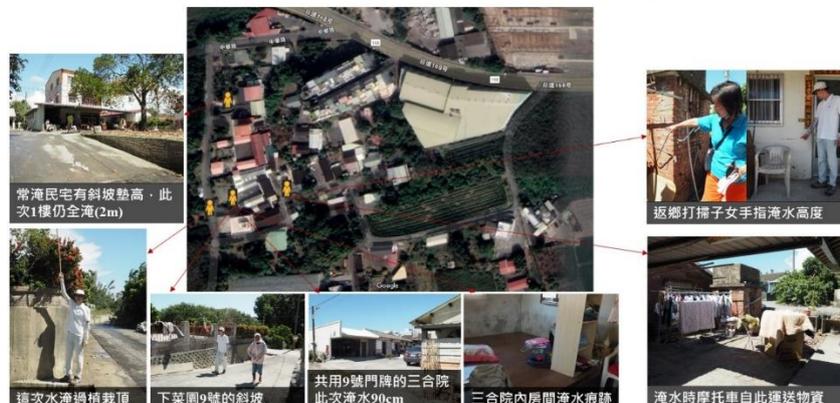
圖 3.4.2.3、八掌溪下菜園災害後調查照片(製圖：災防科技中心)

根據 8 月 1 日與居住於下菜園 9 號的民眾訪談，可知 7 月 25 日凌晨 3 時淹水開始發生，屋內淹水約 50 cm，如圖 3.4.2.3 所示。水勢在上午退卻後，當天下午 15 時發生更嚴重的第二次淹水，此時屋內淹約 86 cm，汽車可走的路線淹水約 2 m。第二次的淹水持續到 7 月 26 日早上才退水。

嘉義縣水上鄉義興村下菜園(8/1現勘照片)

經濟部水利署於鄰近的八掌溪橋設置有水位站，事件期間的水位變化如圖 3.4.2.4 所示，從資料可見 7 月 25 日 1 時左右，八掌溪水位已經超過一級警戒水位，這個時間與民眾訪談的第一次發生淹水時間近似；同日凌晨 4 時觀察到八掌溪的水位開始下降，如同民眾口述第一次淹水很快就消退的情況一致；然而，7 月 25 日 12 時過後，水位站紀錄到第二次的洪峰出現，這亦說明下菜園第二次的淹水發生原因；這次洪峰的持續時間較久，一直到 7 月 26 日凌晨才開始有下降的跡象，才使得下菜園的淹水情況開始改善。透過八掌溪橋水位站和下菜園民眾對淹水情況的描述，說明下菜園的淹水歷程受到八掌溪的水位變化影響顯著，當八掌溪水位超過一級警戒值的時候，下菜園可能會有淹水災害的發生。

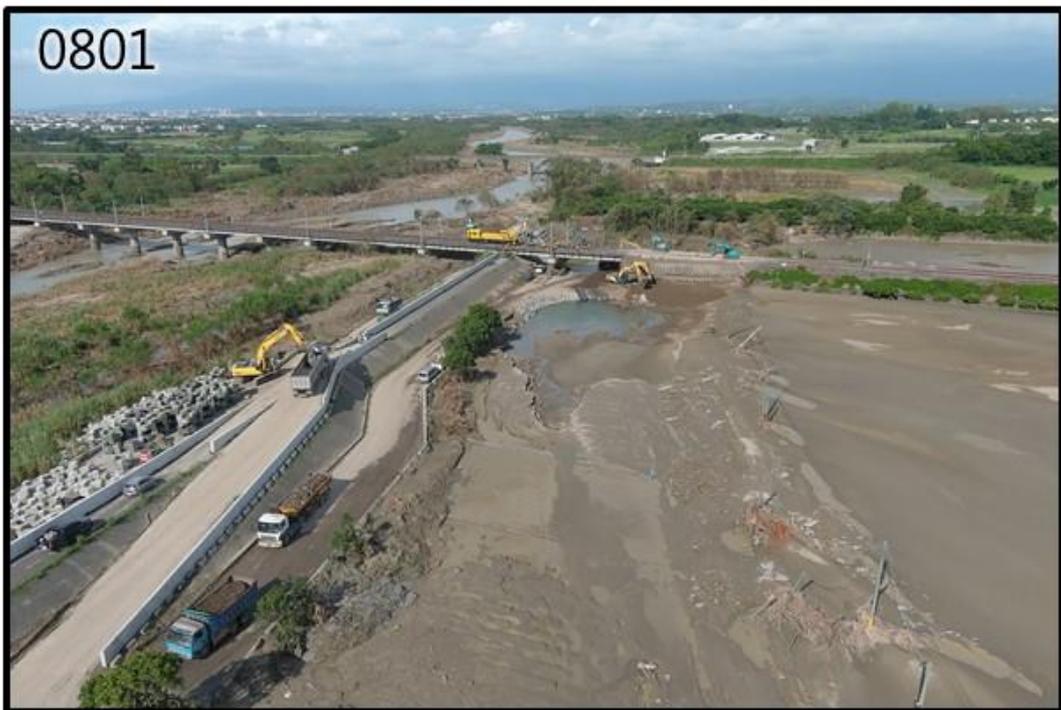
圖 3.4.3.4、八掌溪鐵路橋災害後空拍照片(製圖：災防科技中心 2024/08/01)

3.4.3.4 為 8 月 1 日現場調查的空拍照片，透過比對可以知道，緊鄰橋墩路基處有很大的水坑，說明災害發生當時可能有水流淘刷的現象，且周遭的農作物皆被泥巴填滿，顯見當時周遭皆為淹水範圍。

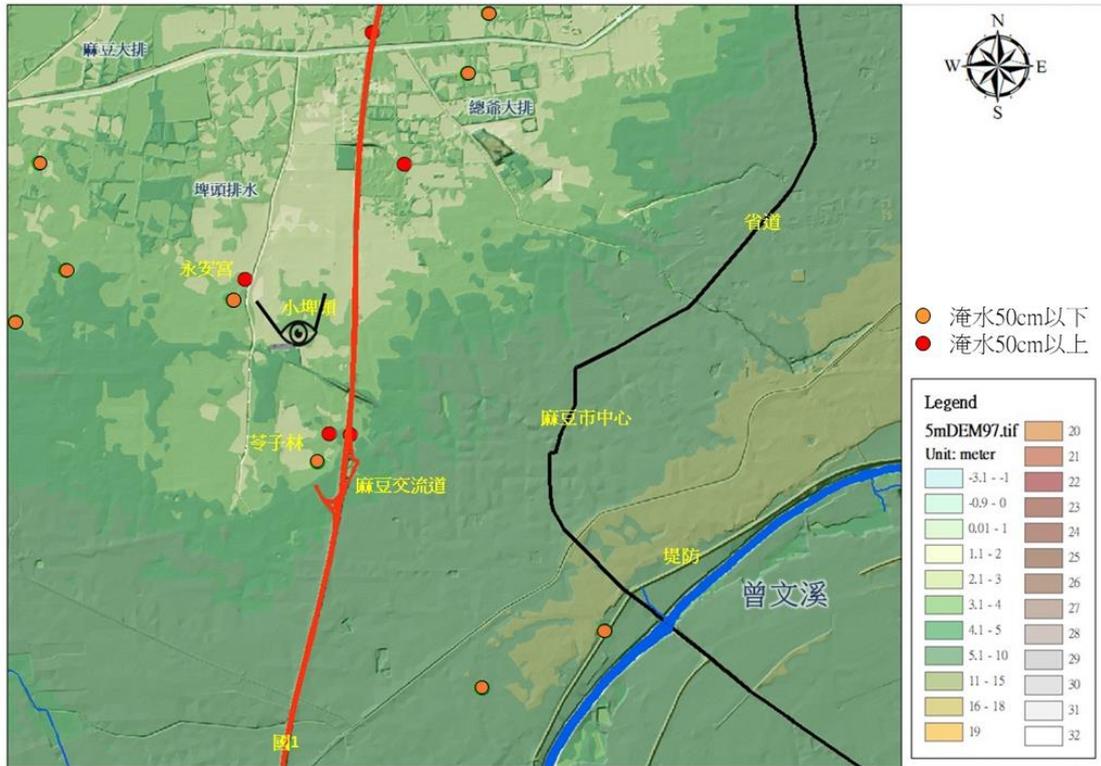
圖 3.4.4.2、將軍溪小埤頭周遭環境與地形資料 (製圖：災防科技中心)

圖 3.4.4.2 為將軍溪小埤頭的位置，透過數值地形來說明，小埤頭聚落座落於國道一號和埤頭排水之間。從地勢可見此處為一局部低窪地區，且地表高程由南往北降低，因此埤頭排水為一南北向排水系統，從南往北排入麻豆大排之中。此外，透過地形可知，該處低窪地區的海拔高程鮮少超過 4 公尺的高度，一旦潮位頂托麻豆大排，將可能使得此區域的重力排水功能失效。

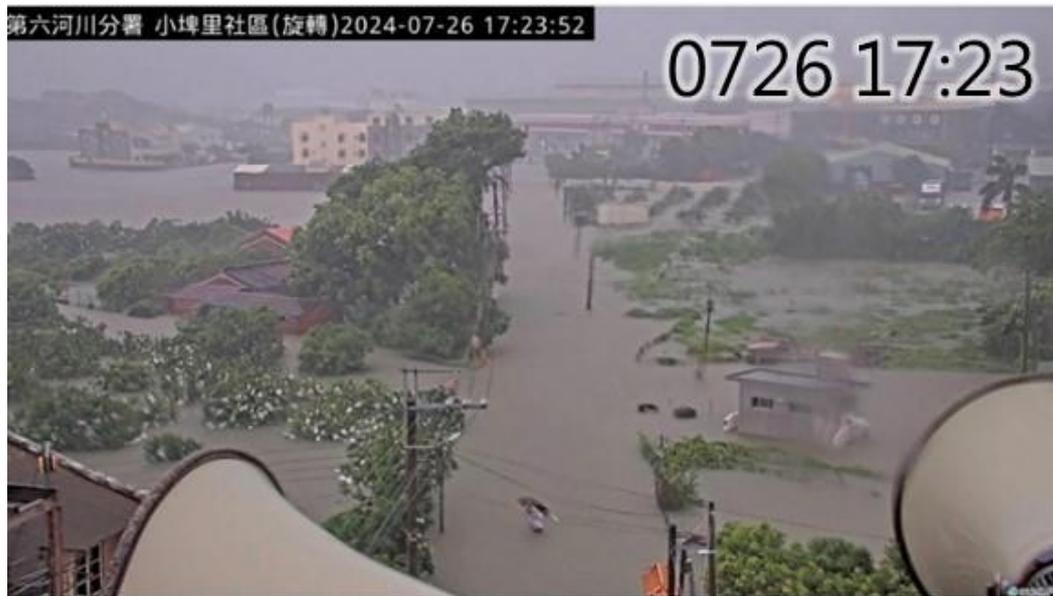
圖 3.4.4.3、將軍溪小埤頭災害中 CCTV 影像 (製圖：災防科技中心)

圖 3.4.4.3 為 CCTV 於 7 月 26 日下午 17 時左右拍攝小埤頭淹水情況的照片，區域的道路及作物皆被淹沒。圖 3.4.4.4 為 8 月 2 日調查地點以無人機空拍的照片，與災害時 CCTV 照片比對，可見受到積淹水的嚴重程度。

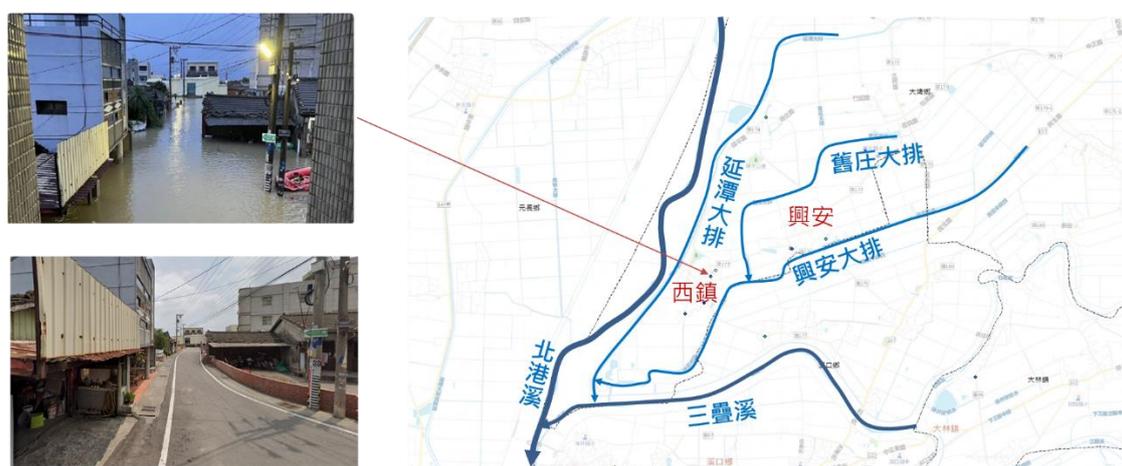
圖 3.5.1.2、大埤鄉西鎮村淹水勘查紀錄

西鎮村位於北港溪、三疊溪、延潭大排、興安大排和舊庄大排五條大排或河流的交匯處，凱米颱風期間主要溪流都達到警戒水位，匯集的水量無法排出至北港溪，造成嚴重淹水(圖 3.5.1.2)。根據西鎮村廣福宮淹水感測器紀錄，7 月 25 日 18 時測得淹水記錄 30 公分，26 日 3 時測得最高水位 128.15 公分，26 日 18 時淹水深降至 30 公分，

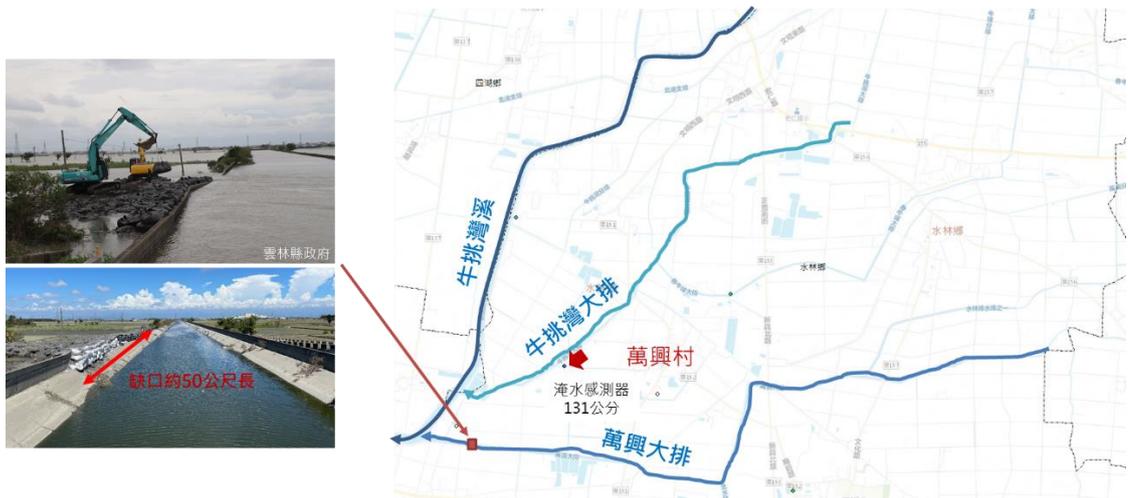
圖 3.5.2.3、萬興排水右岸潰堤點勘查紀錄

依據水林鄉境內水林雨量站得知，最大時雨量 78 毫米，最大 3 小時 178.5 毫米，最大 6 小時 298.5 毫米。凱米颱風造成牛桃灣大排和萬興排水水位高漲溢堤，使得周邊農田、道路以及村落積淹水情況。而萬興排水右岸潰堤約 50 公尺(距牛桃灣溪 200 公尺處)，使得附近淹水高度加劇，淹水面積廣(圖 3.5.2.1)。

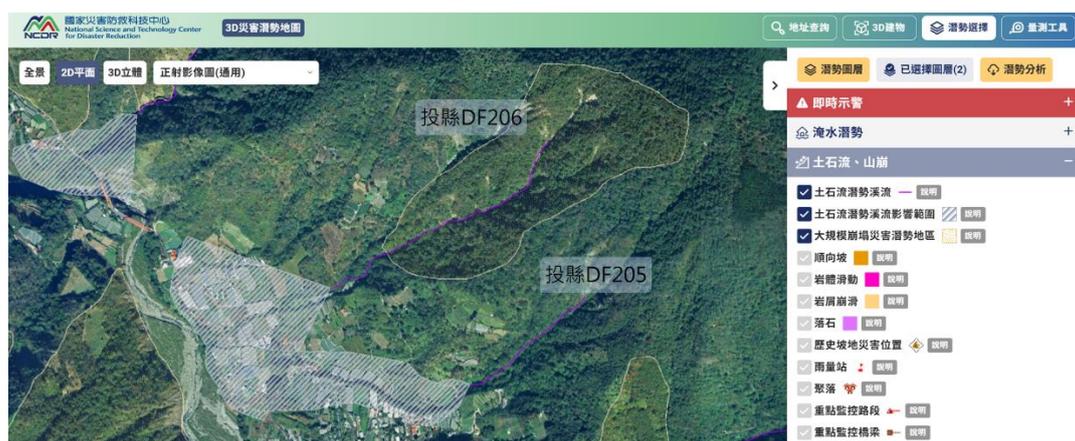
圖 3.6.1.1、東埔村土石流與崩塌災害潛勢地圖(資料來源：經濟部地質調查及礦業管理中心、農村水保署；災防科技中心繪製)

埔村的主要聚落位在農村水保署劃定之土石流潛勢溪流投縣 DF205 以及投縣 DF206 的影響範圍內，且上游亦為地礦中心繪製之潛在大規模崩塌區如圖 3.6.1.1。

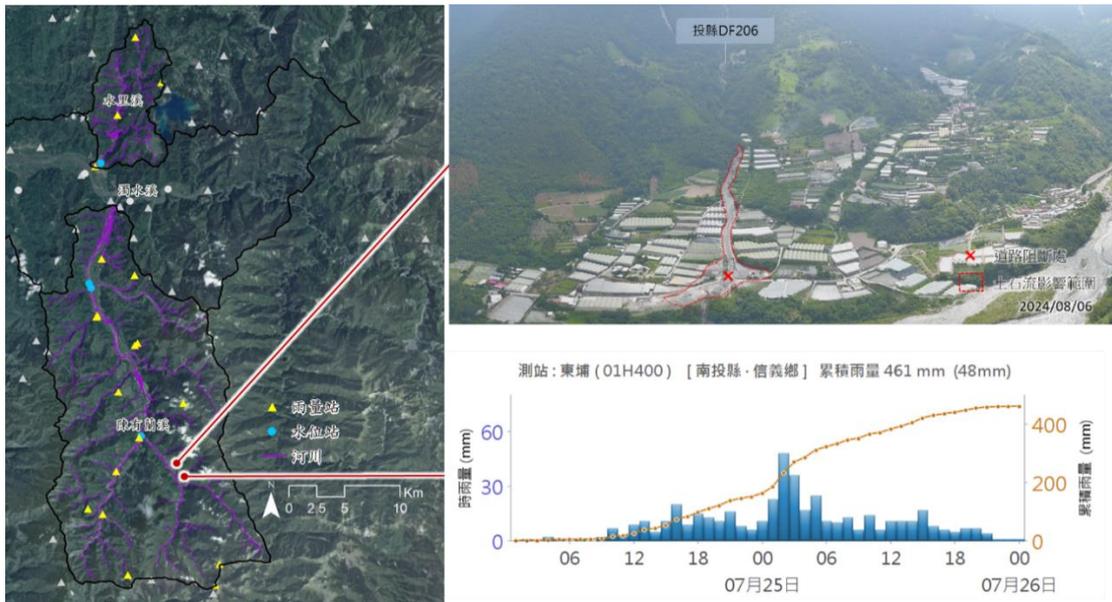
圖 3.6.1.2、陳有蘭河流域東埔村災害點位與凱米颱風期間累積雨量
(資料來源：災防科技中心、中央氣象署)

由氣象局雨量測站資料顯示，凱米颱風影響期間累積雨量達 461mm 如圖 3.6.1.2。由於降雨強度大且集中，導致土石流潛勢溪流 DF206 大量土石沿河道衝出，並阻斷投 95 線鄉道。因該鄉道為東埔村之重要聯外道路，颱風影響結束後，縣政府於 7 月 25 日安排 4 部怪手機具到場進行搶通作業，並於搶通後採機動式開放通行如圖 3.6.1.3。

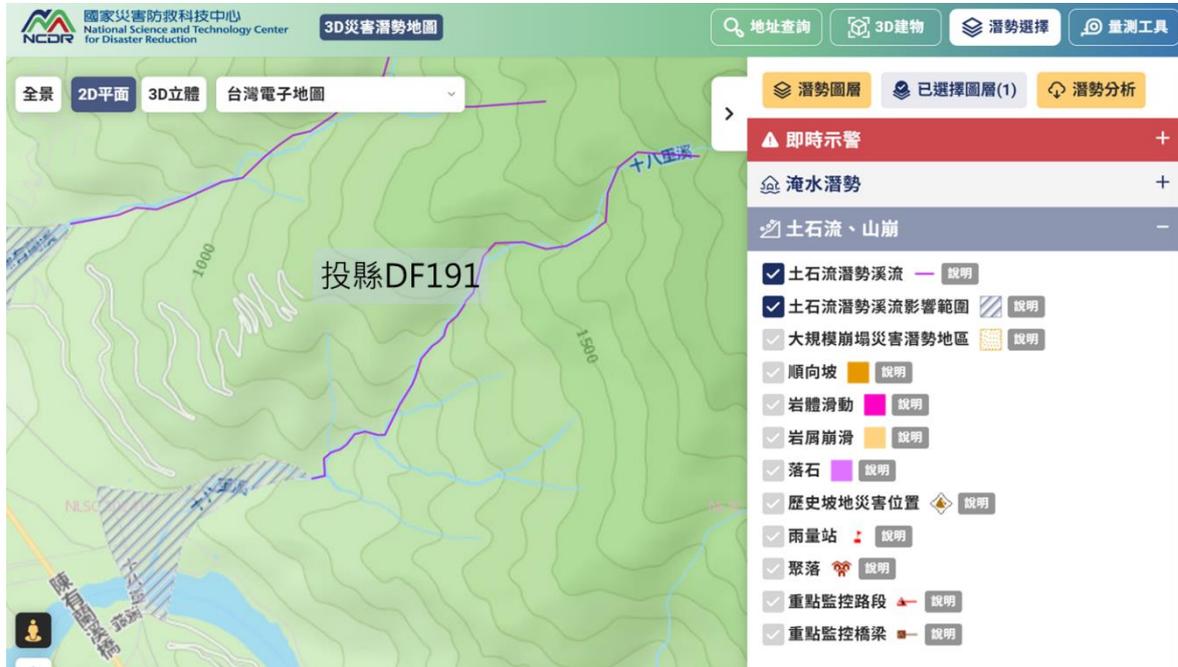
圖 3.6.1.4、豐丘村土石流與崩塌災害潛勢地圖
(資料來源：農村水保署；災防科技中心繪製)

豐丘村位在陳有蘭溪中游，颱風影響期間發生土石流災害的地點位在十八重溪與陳有蘭溪匯流口之十八重溪橋旁，由災害潛勢地圖資訊可得知，該處為農村水保署劃定之土石流潛勢溪流投縣 DF191 影

響範圍內(圖 3.6.1.4)。

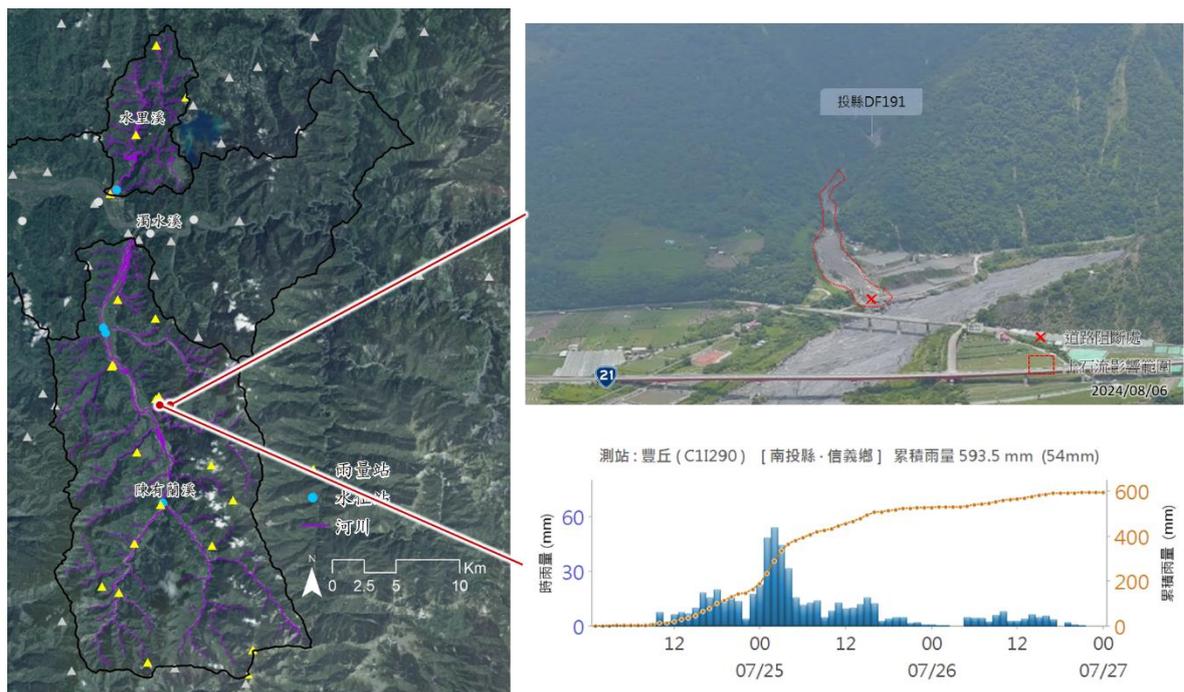
圖 3.6.1.5、陳有蘭溪流域豐丘村災害點位與凱米颱風期間累積雨量
(資料來源：災防科技中心、中央氣象署)

根據災害防救資訊系統中資訊顯示，該處農業道路因土石大量自河道衝出路面造成道路阻斷。氣象局雨量測站數據顯示，凱米颱風影響期間累積雨量達 528mm(圖 3.6.1.5)。短時間大量降雨導致土石流潛勢溪流 DF191 大量土石沿河道衝出，並阻斷農業道路阻斷如圖 3.6.1.5，由於該道路非聯外道路，居民並未因此受困或受到嚴重影響。

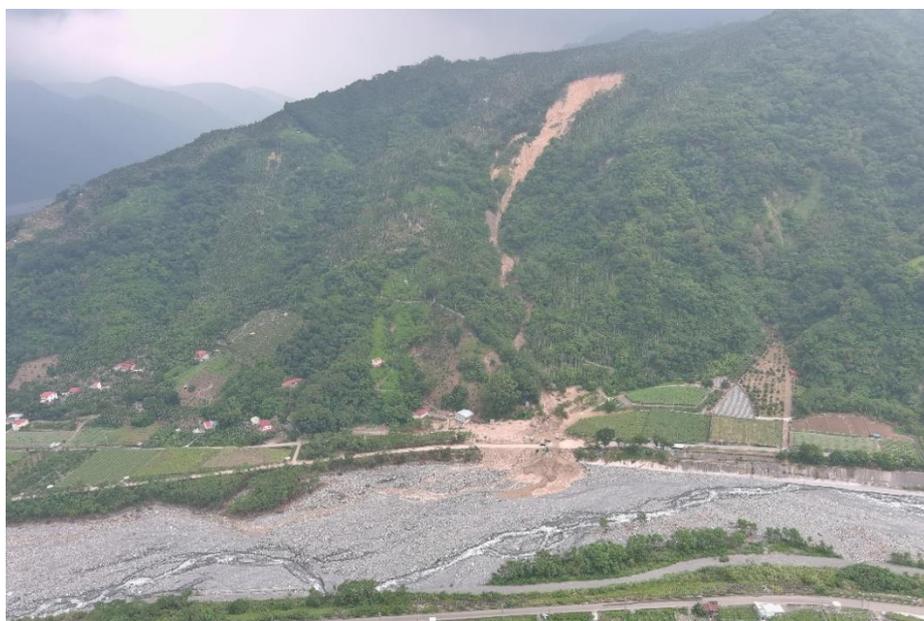
圖 3.6.1.8、投縣 DF185 土石流淹沒道路狀況(資料來源：災防科技中心)

區的主要道路如圖 3.6.1.8，造成該地區民眾一度受困，且由圖 3.6.1.9 衛星影像可看出上游有新生崩塌地生成，崩塌面積約為 3.36 公頃。

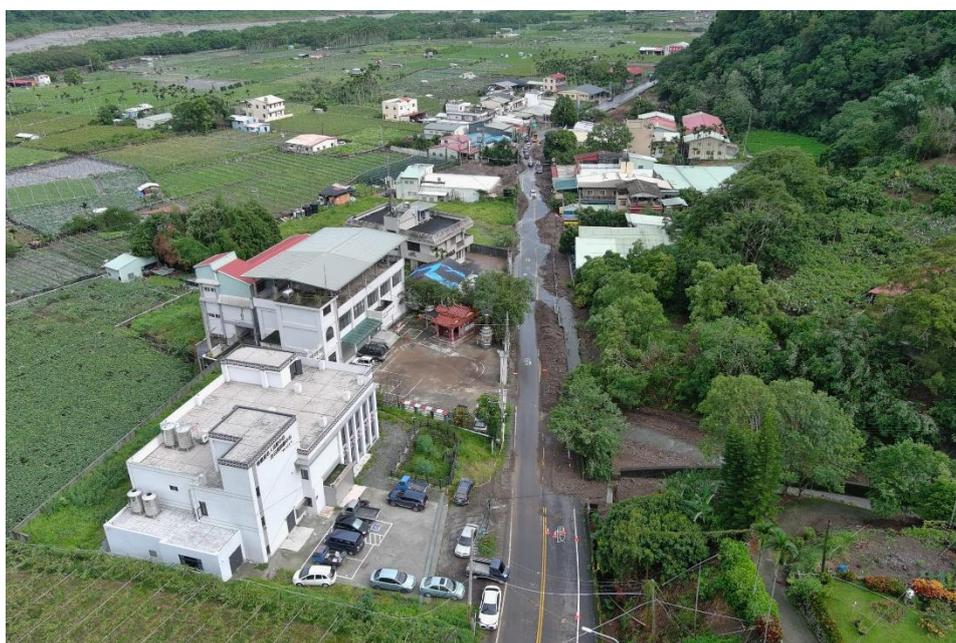
圖 3.6.1.10、投縣 DF187 土石流淹沒道路狀況
(資料來源：交通部公路局中區養護分局)

7月25日晚間，土石流潛勢溪流-投縣DF187發生土石流，大量土石衝向路面造成一名民眾駕車時受困，所幸經當地員警協助成功脫困。土石流覆蓋臺21線部分路段，淹沒範圍達約250公尺，影響狀況如圖3.6.1.10與圖3.6.1.11所示。

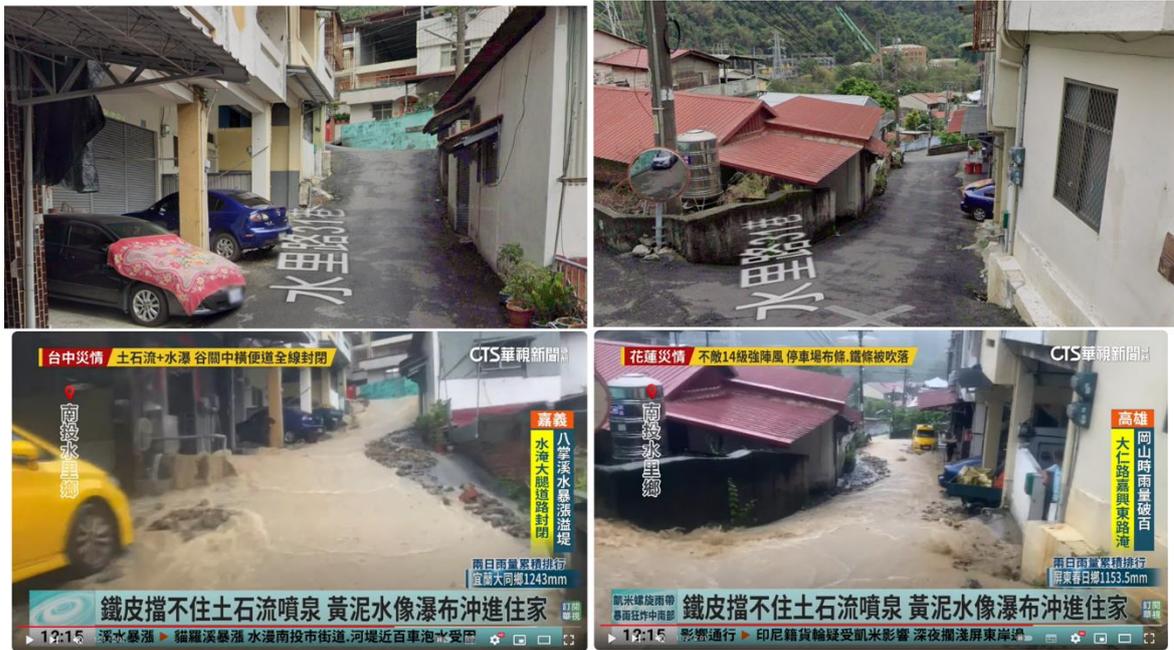
圖 3.6.2.3、災前影像與受災影像比對圖(資料來源：Google、華視新聞影像)

凱米颱風影響期間，水里溪流域內水里村之累積雨量達 553mm 如圖 3.6.2.1，雨勢造成鄰近水里火車站的水里路邊坡發生崩塌，崩塌之土石堵塞箱涵內如圖 3.6.2.2，並沿著水里路向下溢流，溢出的泥水與土砂部分沖入民宅，並漫延至鐵道上。因水里火車站已無載客服務，故無旅客受到影響，前後比較圖可參考圖 3.6.2.3。

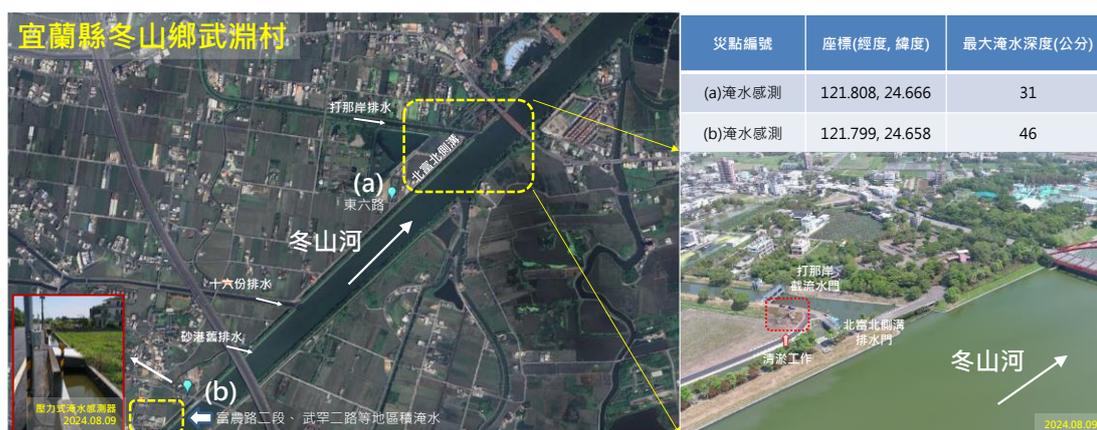
圖 3.7.5、宜蘭縣冬山鄉武淵村現勘區域與環境調查

宜蘭縣冬山鄉武淵村部分，該地區為冬山鄉東北區之地勢平坦區域，壓力式淹水感測器布設於冬山河西岸(圖 3.7.5)。凱米颱風為宜蘭縣冬山鄉帶來豐沛雨量，根據冬山鄉寒溪(C1U670)的觀測資料顯示，從 2024 年 7 月 24 日 06 時至 25 日 06 時，24 小時累積雨量約達 297.5

毫米，已超過淹水二級警戒(250 毫米)，且相當接近淹水一級警戒(300 毫米)(圖 3.7.6)，造成北富北側溝無法順利排入冬山河，冬山河西岸之部分民宅與道路發生積淹水，最大淹水深度為 46 公分。

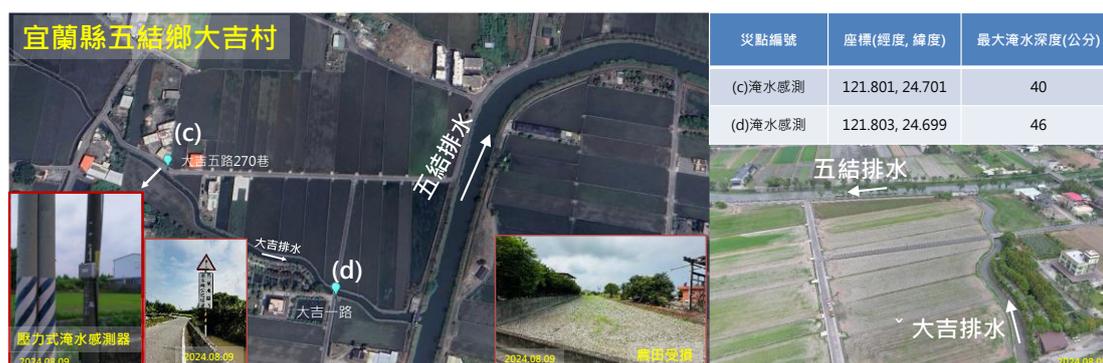
圖 3.7.7、宜蘭縣五結鄉大吉村現勘區域與環境調查

有關宜蘭縣五結鄉大吉村，居民反映溝渠雜物未清理，導致排水不流通；現勘亦發現淹水感測器位於排水旁(圖 3.7.7)，鄰近道路低窪草叢處掛有垃圾，研判凱米颱風帶來豐沛雨量，五結鄉五結雨量站之資料顯示(圖 3.7.8)，1 小時雨量達 39.5 毫米，接近淹水二級警戒(40 毫米)，6 小時累積雨量約達 128.5 毫米，接近淹水二級警戒(140 毫米)，加上五結鄉大吉村係易積淹水路段，地勢較低窪，排水系統無法將雨水順利排出，導致低窪處及鄰近農地積淹水，最大淹水深度為 46 公分。

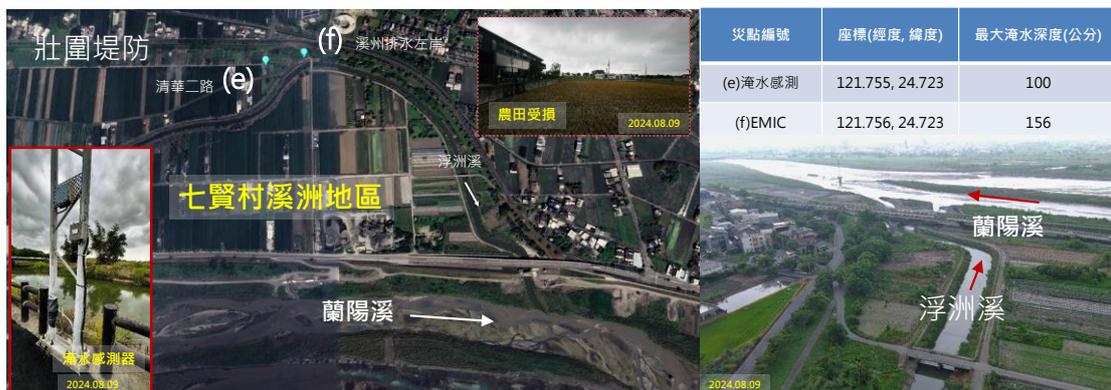
圖 3.7.9、宜蘭縣員山鄉七賢村溪洲地區之現勘地點與環境調查

關於宜蘭縣員山鄉七賢村溪洲地區，七賢村溪洲地區地勢低，每逢颱風豪雨，內水不易排出(圖 3.7.9)，凱米颱風造成蘭陽溪 7 月 24 日晚上 22 時水位高漲，蘭陽大橋水位最高約達 7.4 公尺，相當接近一級警戒水位(7.7 公尺)，造成該地區淹水嚴重，淹水深度約 1 公尺以上(圖 3.7.10)。
