NCDR 108-T18

108年度豪雨事件災情彙整與勘災報告

2019 Extreme rainfall events in Taiwan

國家災害防救科技中心

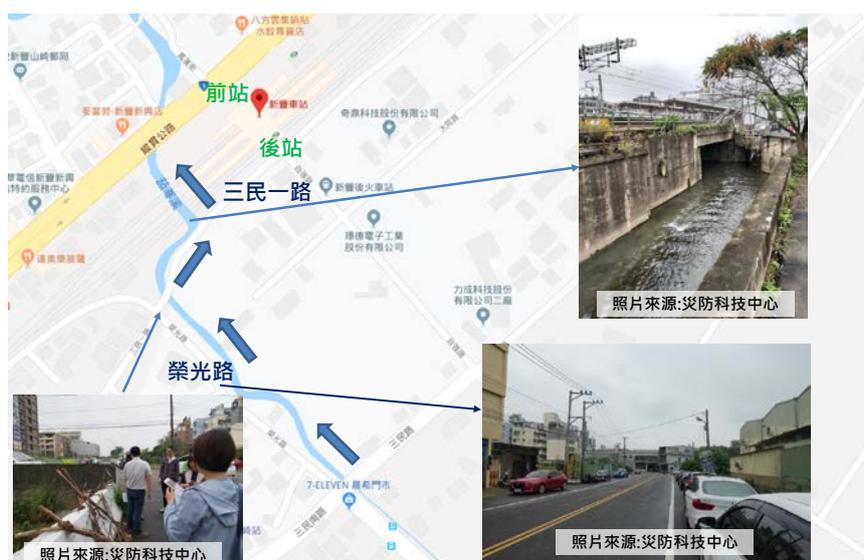
圖 1.9. 新竹縣新豐火車站後站現勘照片(照片來源：災防科技中心)

0517 豪雨在新竹縣新豐火車站後站(三民一路端)附近造成淹水，瞬間的強降雨自上午 8 點至 10 點連續三小時降雨(圖 1.4)超過排水設計標準(61 毫米/hr)，此外，為確保火車之順利通行，其軌道鋪設高度設計較原路面高約 2 公尺左右，是以上游集水區地表逕流藉由茄苳溪匯集至鐵路時，需藉由下方涵管將地表逕流排往下游(火車站前站方向)。然而因 0517 豪雨所產生的地表逕流已超過排水設計標準，造成鐵路下方涵管水體宣洩不及，而鐵路路面又高於兩側區域，阻礙原有上下游水流動向與排水能力，形成路堤效應，致使於新豐火車站後站(沿三民路一段) 新豐火車站後站周遭淹水深度約為 1.0 公尺(圖 1.9)。

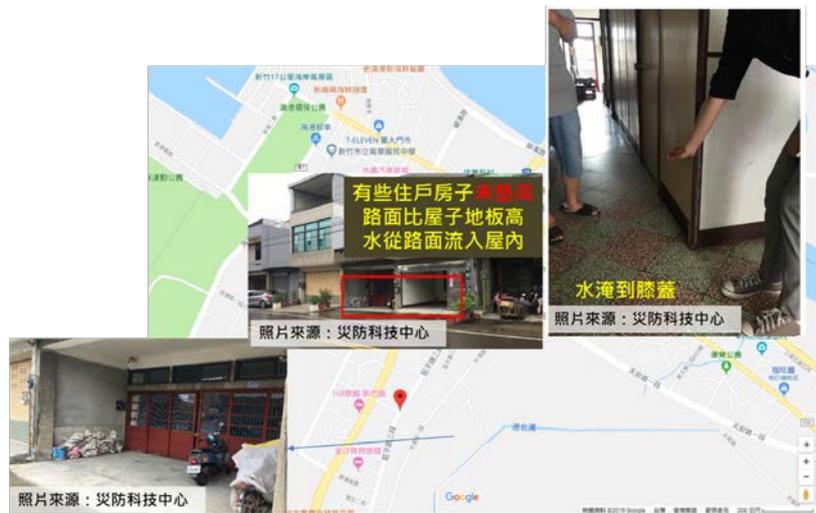
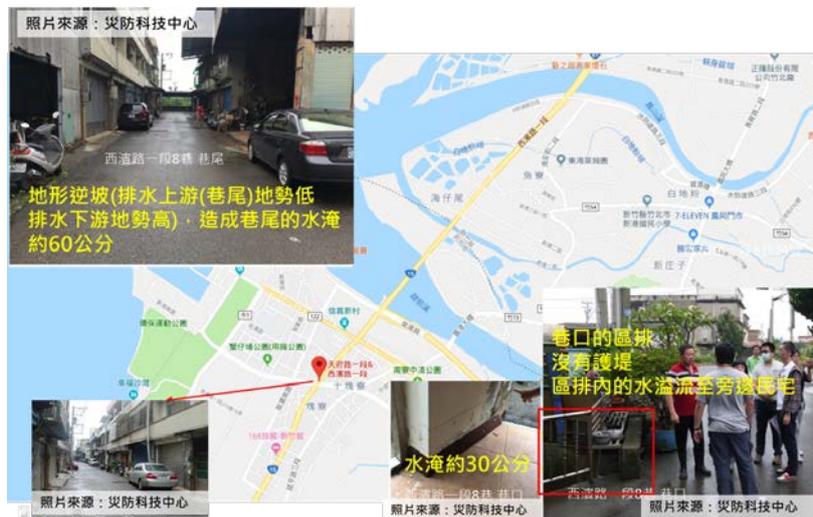
圖 1.10. 新竹北區淹水情形與現勘照片(照片來源：災防科技中心)

0517 豪雨事件致使新竹市北區發生積、淹水的災情，主要發生時間為 5 月 17 日 08:00 至 13:00。如圖 1.10 所示，根據淹水災情資訊紀錄：(1)延平路三段(積、淹水約 30 公分)、(2)西濱路一段 8 巷(巷口淹水約 30 公分；巷尾淹水約 60 公分)走訪現場。可能致災原因為短延時強降雨超過排水設計標準、局部地勢低窪以及適逢大潮排水不易等因素。

(a) 延平路三段

(b) 西濱路一段8巷

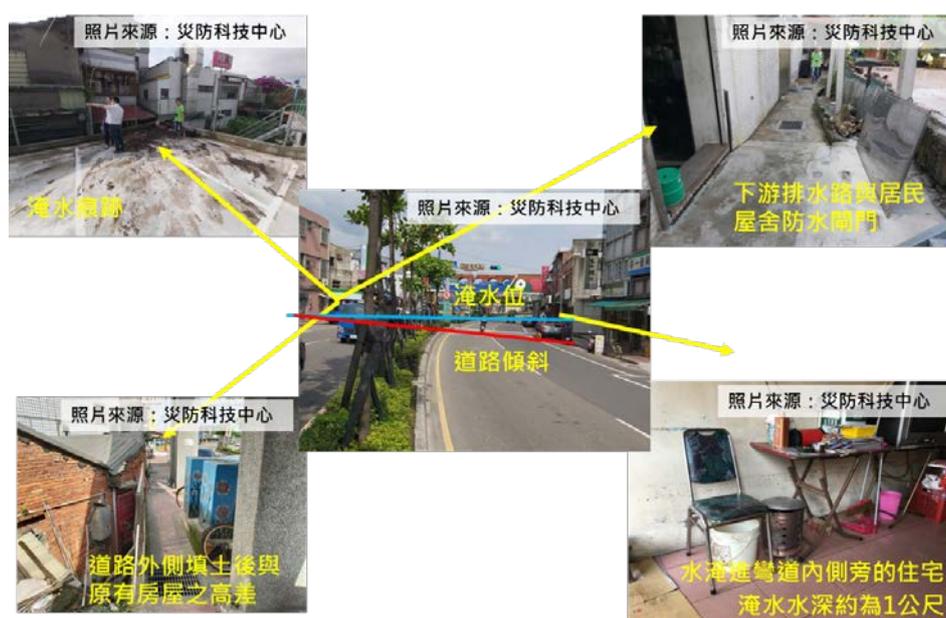
圖 1.11. 新北市八里區龍米路二段之現勘照片(來源：災防科技中心)

塞車[1]，主要發生時間為 5 月 20 日 10:30 至 13:00，如圖 1.11 所示，淹水深度約 1 公尺。分析數值地形資料與正射影像資料(如圖 1.12)，研判淹水原因為高強度降雨，來自觀音山坡面的地表逕流匯集，造成龍米路二段區域排水不及。此外，道路過彎路段路面傾斜，以致彎道內側積淹水較深。

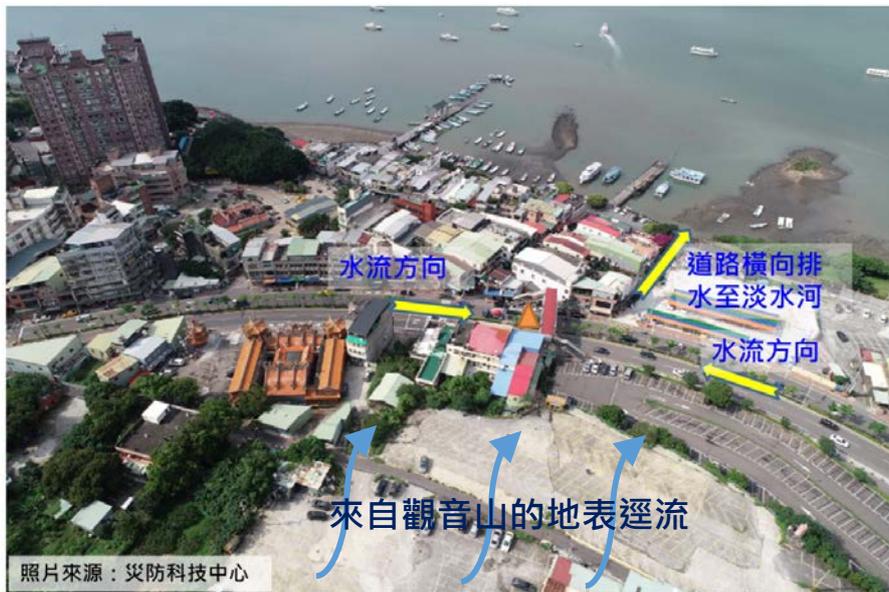
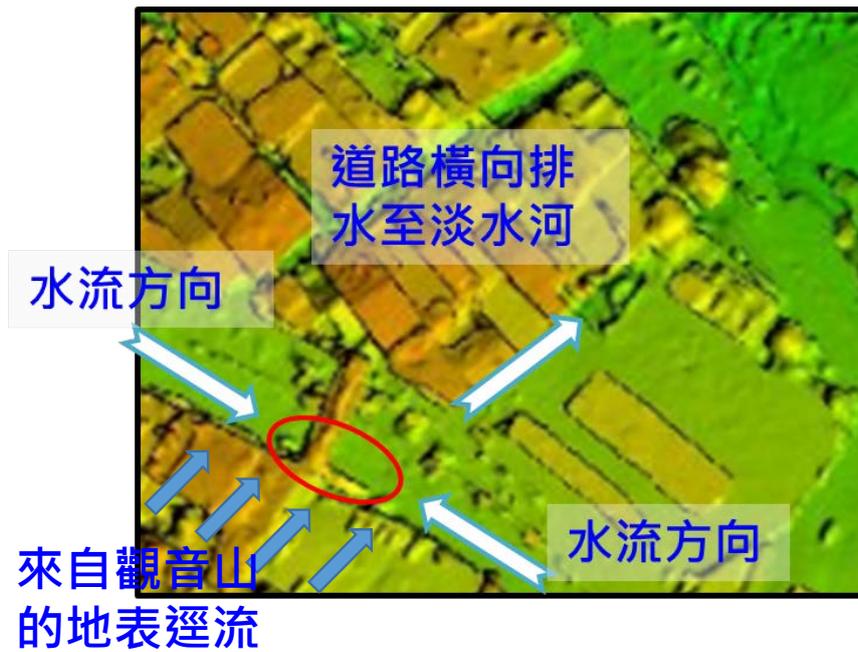
圖 1.12. 新北市八里區龍米路二段現勘及分析圖

(a) 空拍圖

(b) 數值地形資料

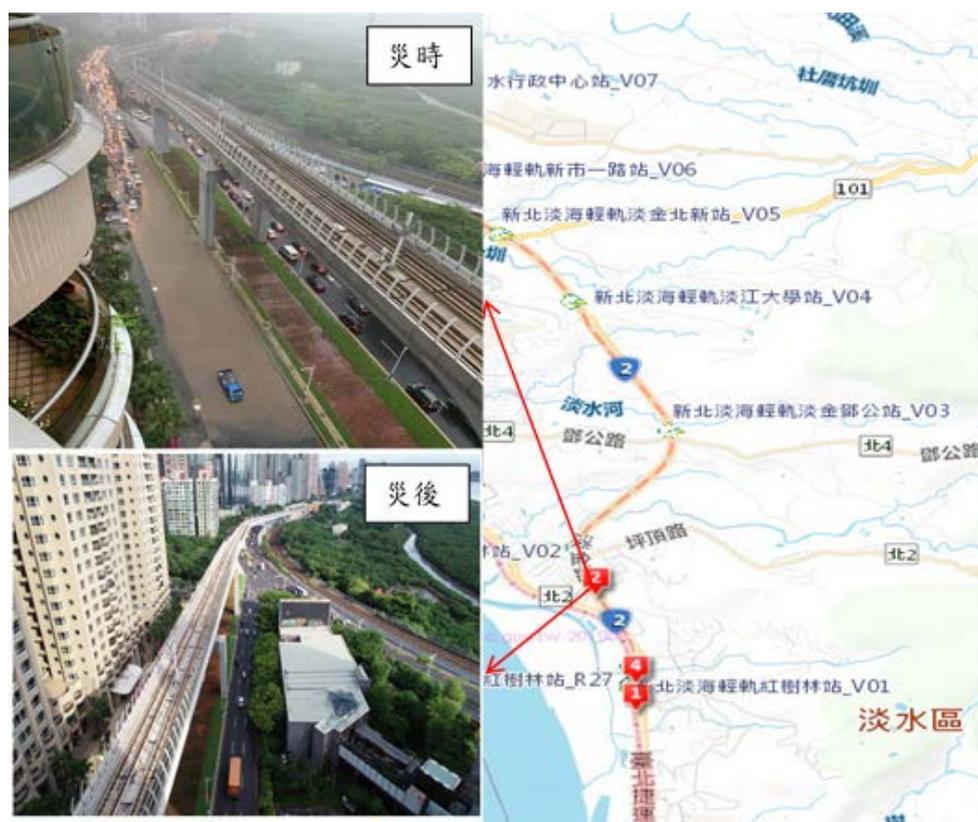
圖 1.13. 新北市八里區龍米路二段之淹水情形(災時照片來源：公民回報)與現勘照片(災後照片來源：災防科技中心)

毫米，造成多處路段傳出淹水情形，如圖 1.13 所示。經由災後現勘與居民訪查後，研判淹水原因為高強度降雨，山上匯集的雨水，造成排水不及，道路低窪處積淹水。

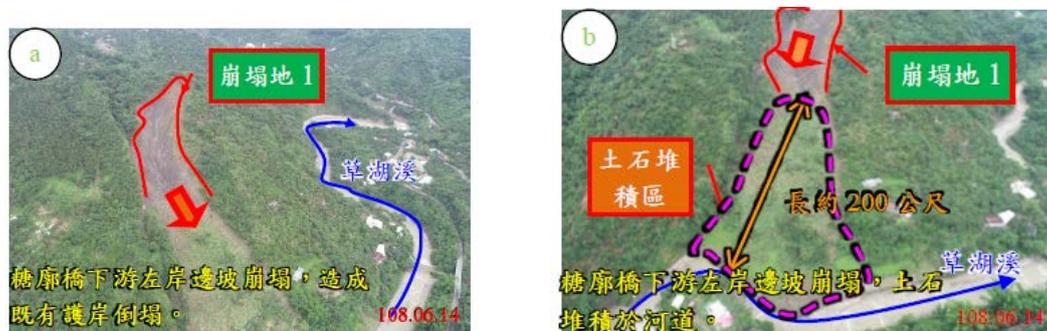
其中，依據水保局調查資料[9]，災害規模較大的坡地災例，分別為：(1)6月11日臺中市太平區糖廓橋下游邊坡崩塌約15.75公頃，造成原有的護岸倒塌，糖廓橋周圍災害情形如圖2.11所示。(2)6月15日南投縣國姓鄉大旗村邊坡崩塌，土石衝入民宅後院，造成一戶民宅

圖 2.11. 臺中糖廓橋下游邊坡崩塌範圍示意圖(資料來源：水保局)

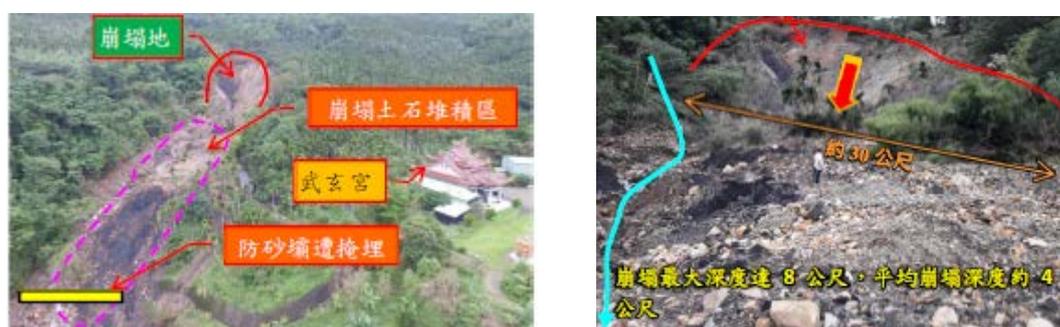
受損(圖 2.12)。(3)6 月 11 日國姓鄉石門村玄武宮後側邊坡崩塌，掩埋一座防砂壩，災害照片如圖 2.13 所示。

圖 2.13. 武玄宮後側崩塌地範圍示意圖(資料來源：水保局)

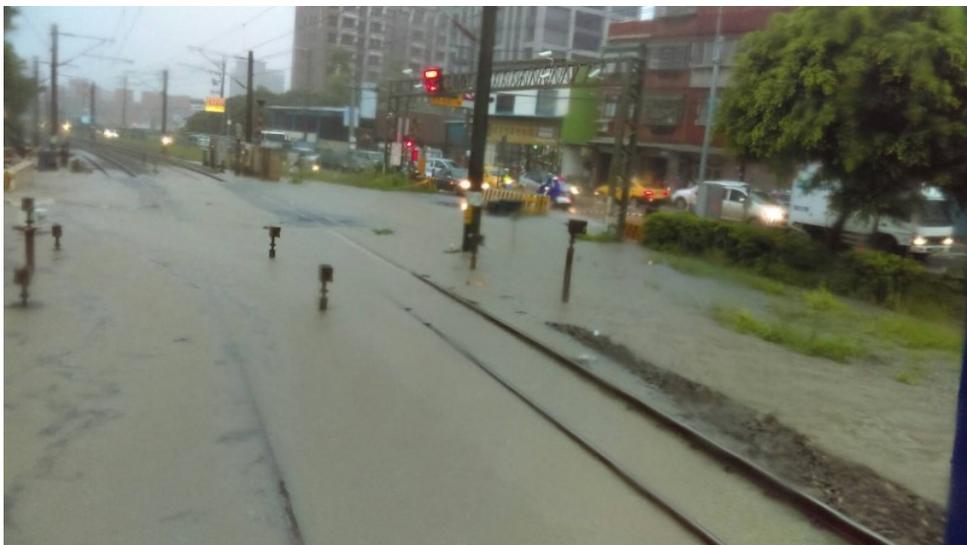
瞬間豪大雨造成台 4 線道路受阻，臺鐵火車在桃園-鶯歌路段的軌道因淹水而自 15 點 50 分暫時封閉，於當日 18 點 43 分恢復通車，當時軌道淹水情形如圖 3.4 所示，圖 3.5 為桃園地區淹水照片[10][11]。

圖 3.4. 水淹軌面臺鐵桃園-鶯歌間(資料來源：臺鐵局提供)[10]

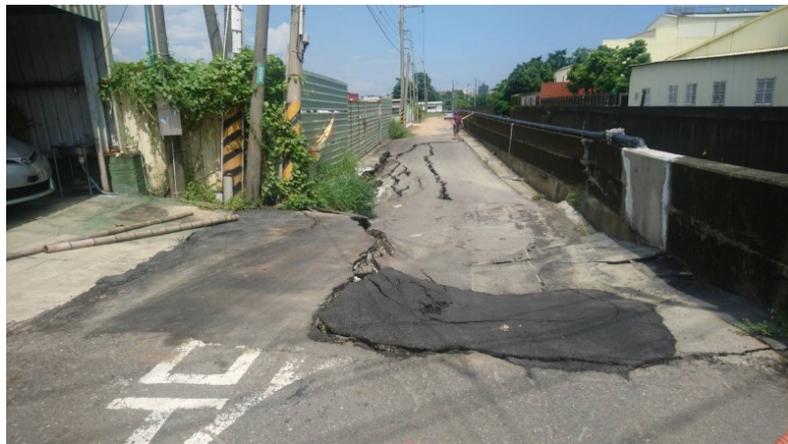
8月13日仁德區中正路二段仁德排水，因豪雨排水高漲，使得新溝橋下游左岸道路塌陷約30公尺(圖5.5)，堤防護岸毀損，緊急封閉道路。現訪附近居民，表示在豪雨前道路已有輕微塌陷徵兆，在豪雨後塌陷情況加重。臺南市水利局緊急辦理搶修，於仁德排水內架設H鋼(圖5.6)，支撐護岸避免倒塌。

圖 5.5. 仁德排水護岸破裂及道路塌陷情形(資料來源：臺南水利局)

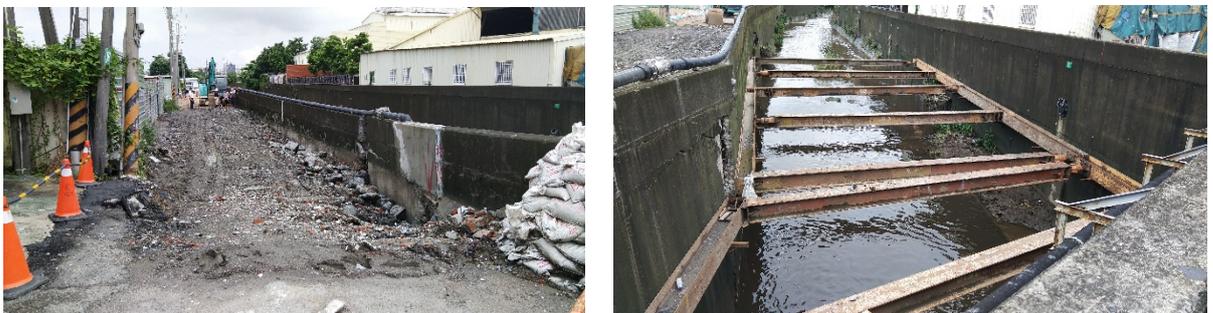
圖 5.6. 臺南仁德排水護岸搶修狀況(資料來源：災防科技中心)

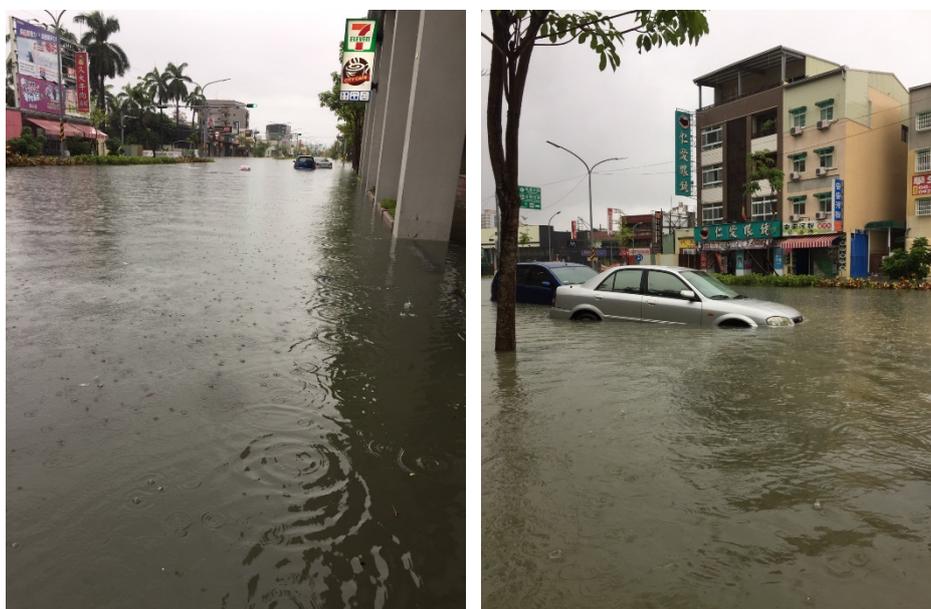
據淹水感測器回報，永康區崑山科大周邊，淹水深度最深 0.6 公尺，主要是崑大路與部分商家受淹水影響(圖 5.7)。造成淹水的原因除內水外，還包括三爺溪溪水高漲，洪水從大灣路往東溢淹到崑山科大校內，所幸崑山科大因地勢墊高且校內增設抽水機，故本次校內積淹水深度僅約 0.1 公尺。

圖 5.7. 崑山科大周邊道路淹水情形(資料來源：崑山科大吳雅慧)

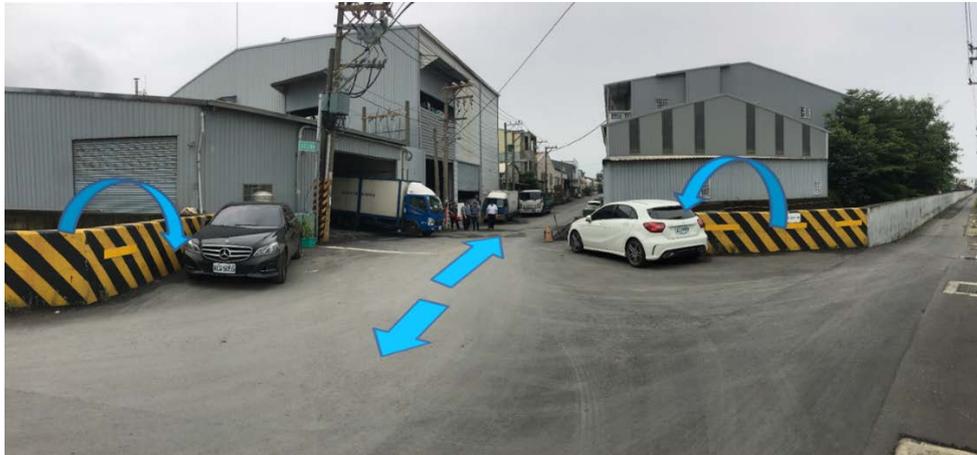
8 月 13 日太乙三街與三爺溪交匯處，豪雨造成三爺溪溪水高漲漫淹周邊(圖 5.8)，又因地勢低窪，造成該處淹水達 1.2 公尺深，造成周邊太乙工業區停電，工業區損失嚴重。又由於該處淹水頻率高，部

圖 5.8. 三爺溪與太乙三街交匯處(資料來源：災防科技中心)

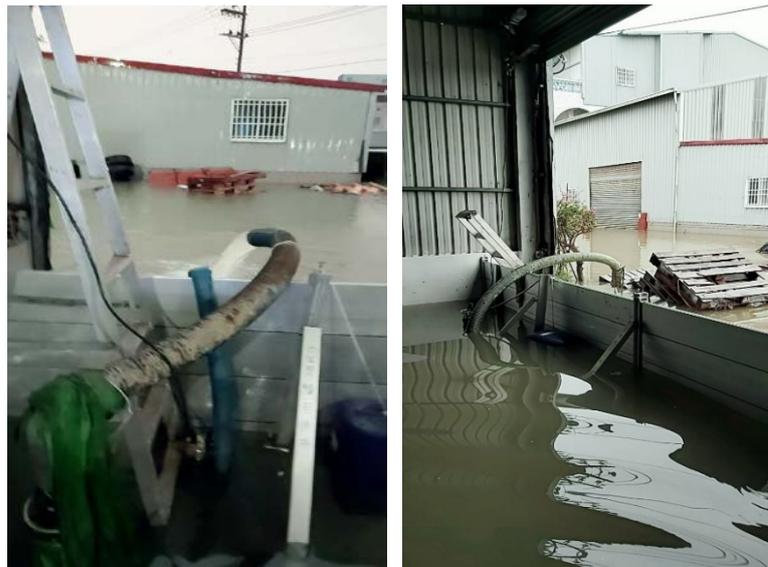
圖 5.9. 仁德區太乙三街淹水情況(資料來源：周琥鈞)

分工廠地勢已墊高，當地民眾設置淹水閘門和自備抽水機(圖 5.9)。

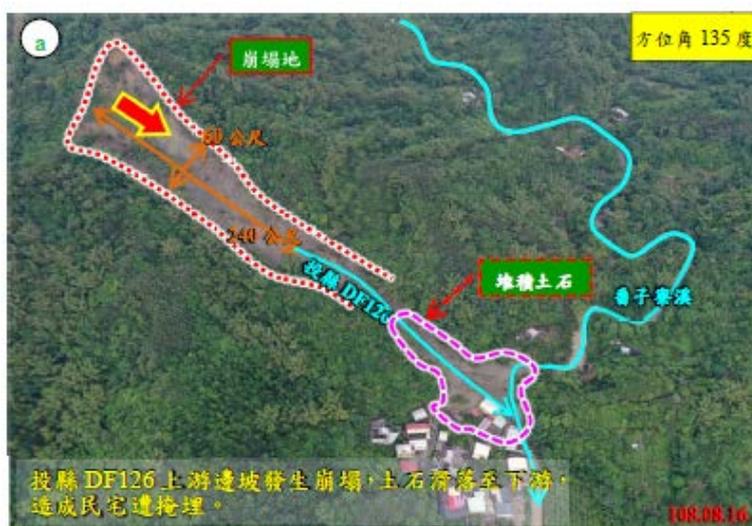
南投縣 DF126 土石流潛勢溪流在 8 月 16 日 5 時 40 分，發生規模較大的崩塌及土石流災害，據水保局記錄其崩塌面積約 3 公頃，量體約 72,000 立方公尺。土石流直接衝擊山腳巷 30 號的住宅區，共有

圖 5.14. 南投縣 DF126 上游崩塌地及土石影響範圍示意圖(資料來源: 水保局)[9]

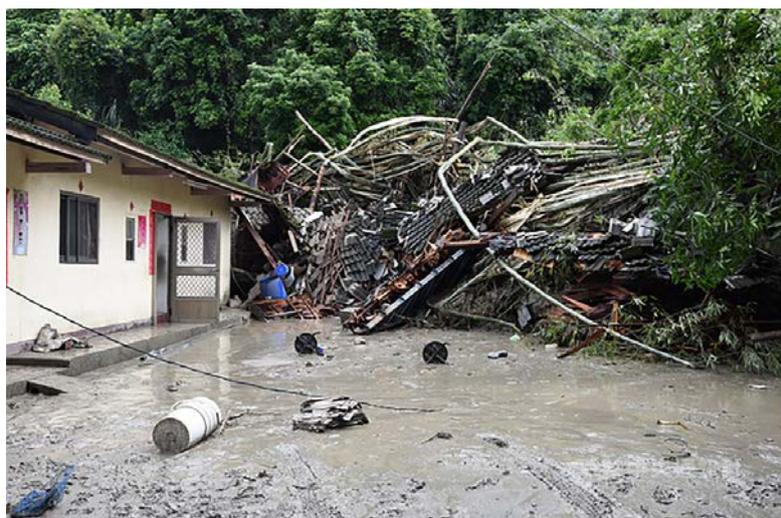
3 棟民宅被淹沒，所幸當地居民約 80 多人在災前已緊急撤離，無人傷亡。潛勢溪流上游崩塌地狀況及民宅受損照片，分別如圖 5.14 及圖 5.15 所示。

圖 5.15. 仁和村民宅受損照片(資料來源:中央通訊社)[15]

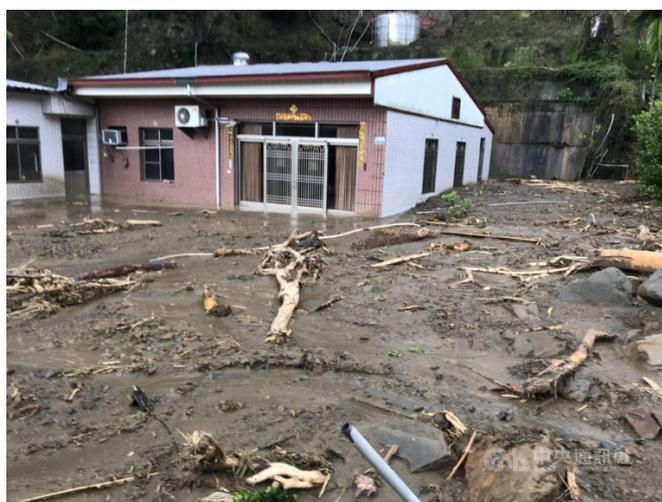
嘉義縣 051 土石流潛勢溪於 8 月 16 日 6 時發生土石流災害，據水保局紀錄土石堆積量約 48,000 立方公尺。土石流淹沒坡腳檳榔園並衝進民宅，已緊急撤離 2 人，無人員傷亡，民宅遭土石掩埋約 1 公尺高，受損狀況如圖 5.16 所示。另外，土石亦大量溢流在嘉 141 縣道上，掩埋道路約 150 公尺，造成交通中斷，如圖 5.17 所示。

圖 5.16. 中崙村發生土石流衝進民宅(資料來源：中央通訊社)[16]

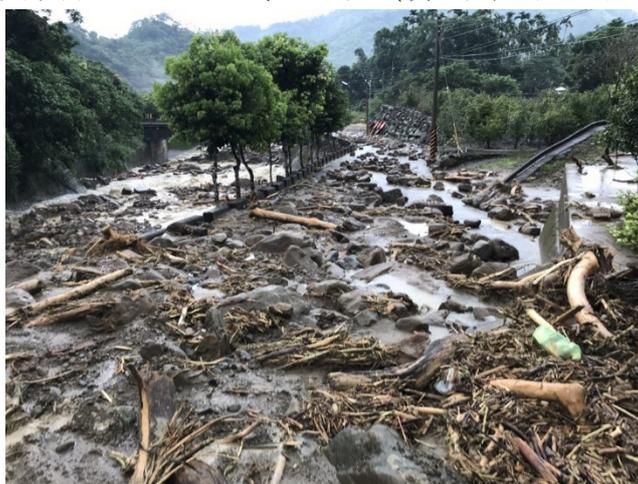
圖 5.17. 嘉 141 道路遭土石掩埋(資料來源：中央通訊社)[16]

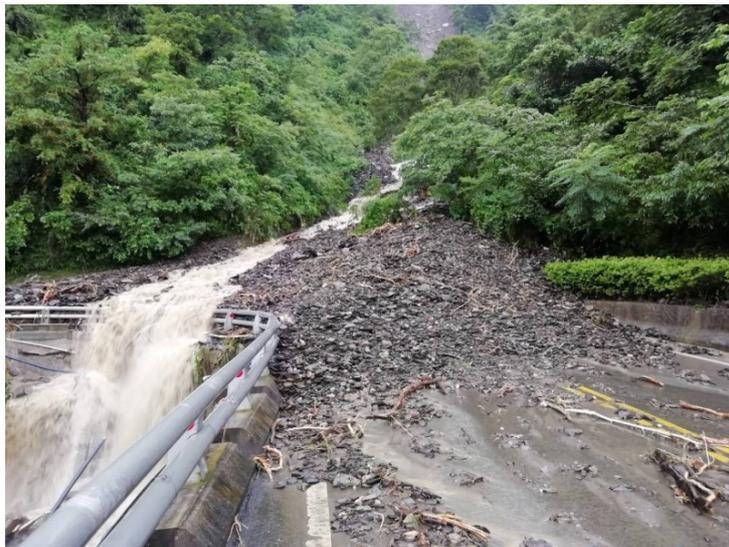
受豪雨影響，屏東縣霧台鄉台 24 線 42K+600 於 8 月 16 日 10 時發生崩塌，計水保局紀錄崩塌土方約 6,000 立方公尺，台 24 線被土石掩埋約 30 公尺，造成當時道路封閉(圖 5.18)。

圖 5.18. 台 42K+600 處道路阻斷 (公路總局潮州工務段提供) [17]

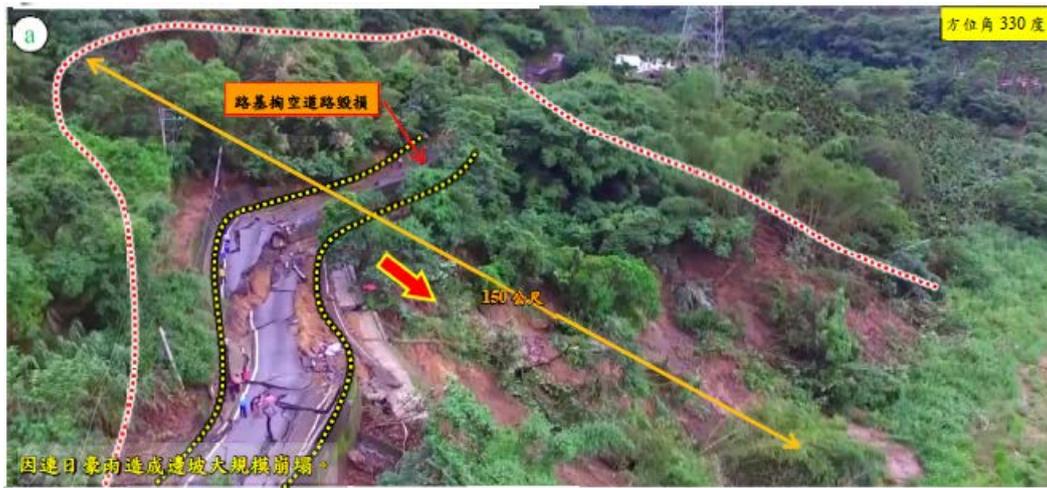
投 81 線(三隻寮產業道路)在連日豪雨影響下，8 月 16 日 3 時發生路基掏空，道路下邊坡因此滑動崩塌，且路面嚴重塌陷，投 81 損毀約 150 公尺，道路上下邊坡崩塌狀況如圖 5.19 所示，路面塌陷照片如圖 5.20 所示。

圖 5.19. 投 81 線路基塌陷影響範圍示意圖(資料來源：水保局)[9]

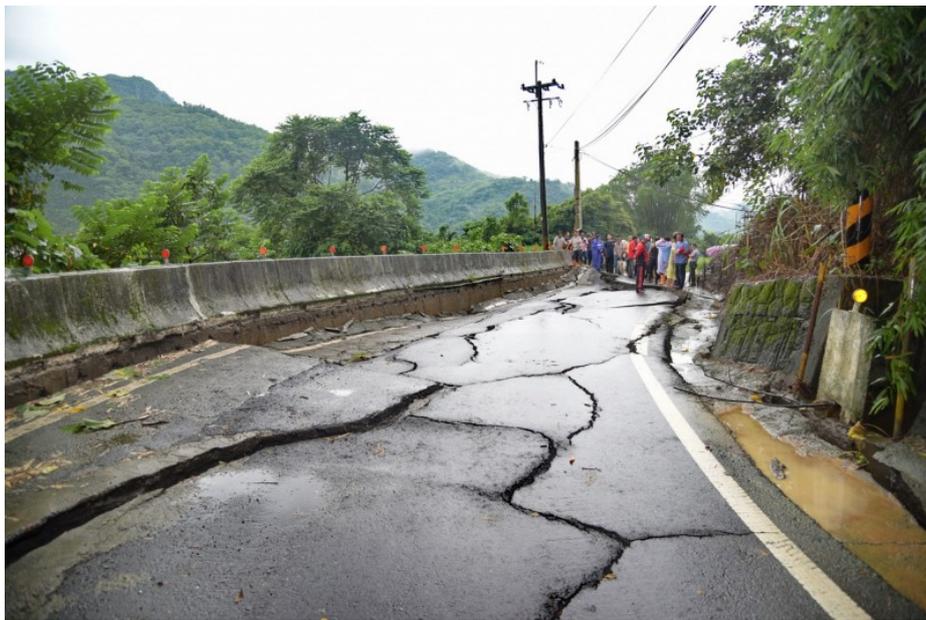
圖 5.20. 投 81 路面塌陷照片(資料來源：自由時報)[18]

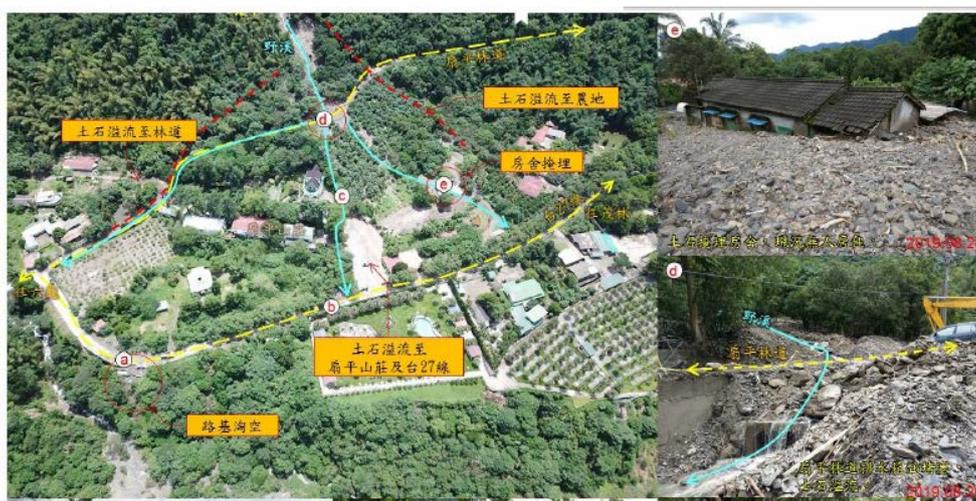
高雄山區連夜豪雨不斷，造成多處道路坍塌，8月16日10時六龜區中興里扇平山莊後方野溪土石下移，溢流影響扇平山莊、台27

圖 5.21. 扇平山莊周遭受災示意圖(資料來源：水保局)[9]

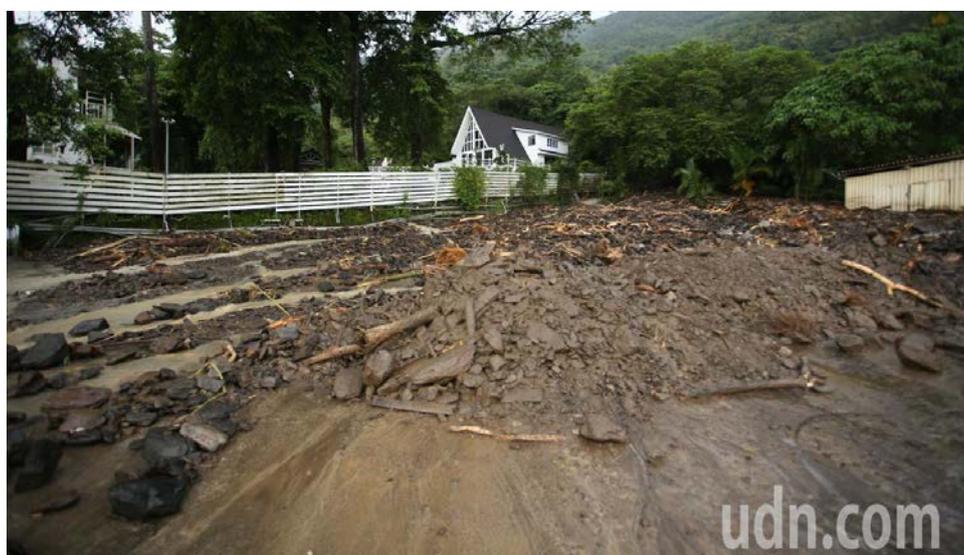
線及扇平林道，土石掩埋附近房舍，所幸無人居住，受災情況如圖 5.21 及圖 5.22 所示。另外，六龜區大津里台 27 線一處邊坡，也發生土石下滑入侵民宅的災情，所幸屋內無人傷亡(圖 5.23)。

圖 5.22. 扇平山莊附近道路受損狀況(資料來源：聯合新聞網)[19]

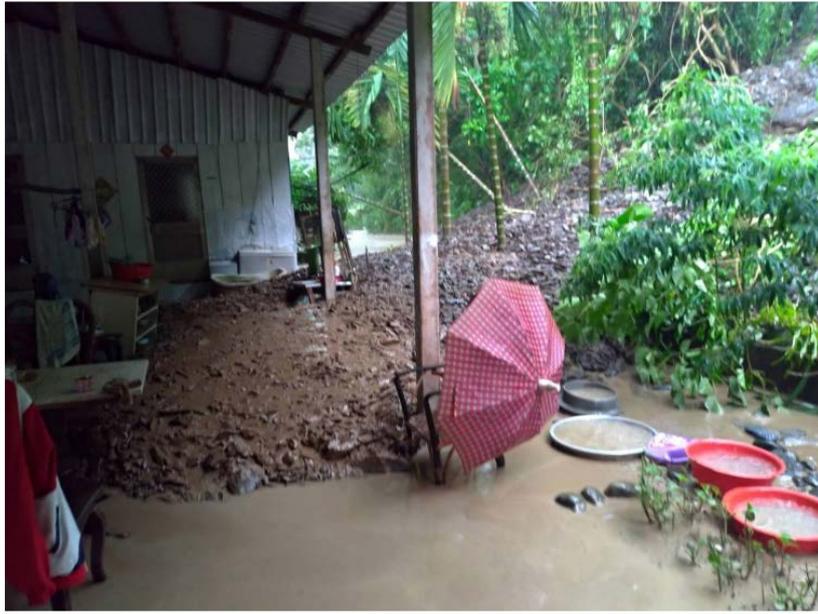
圖 5.23. 大津里民宅受損情況(資料來源：聯合新聞網)[20]

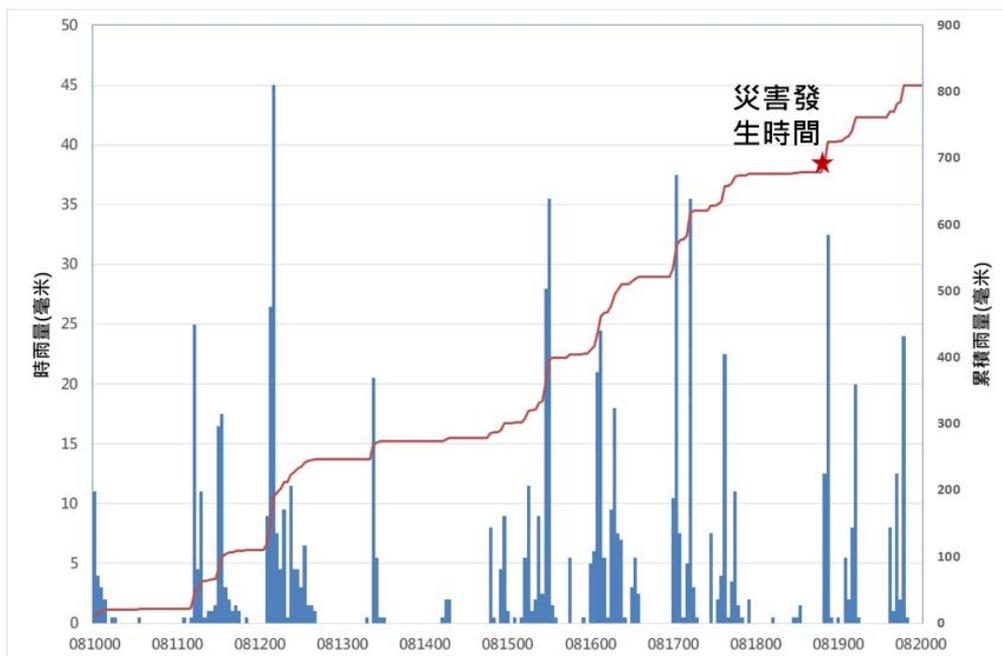
這一波的連續降雨，在 8 月 19 日造成臺中市豐原區與新社區交接處的東陽路（中 88 線）發生崩塌事件最為嚴重。圖 5.25 為鄰近崩塌區域之臺中市新社雨量站(C0F9V)觀測資料，可知 8 月 10 日 0 時到 8 月 20 日 0 時期間降雨時序列與累積降雨量分布，期間累積雨量達 800 毫米，災防科技中心進行現勘及分析結果如下。

圖 5.25. 108 年 0810-0819 新社站雨量分布圖(資料來源：氣象局)

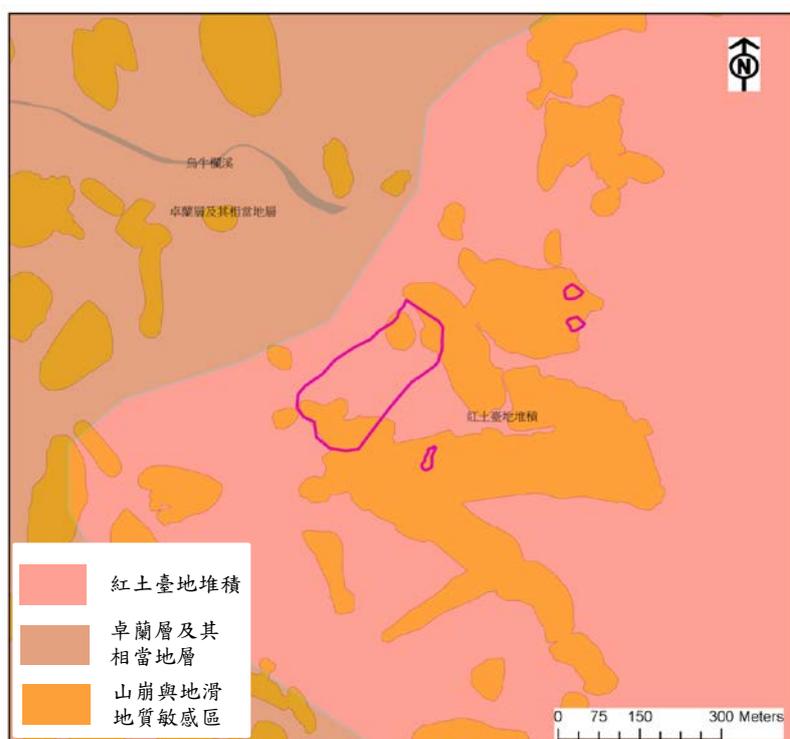
圖 5.29. 崩塌區域地質分布

崩塌區位於更新世紅土臺地堆積區，緊鄰上新世卓蘭層(圖5.29)，且為中央地質調查所山崩與地滑地質敏感區。如圖5.30所示根據現地調查，崩塌與堆積區域，以紅土和礫石材料居多，崩崖處紅土堆積分布於表層，地形屬新社河階群水井子臺地之下方。此崩塌波面位於水井社區往豐原的中88縣道(東陽路)之字形路段旁。因崩塌範圍過大，使得道路在此處完全中斷，預計於2020年6月搶通(歐，2019)[23]。

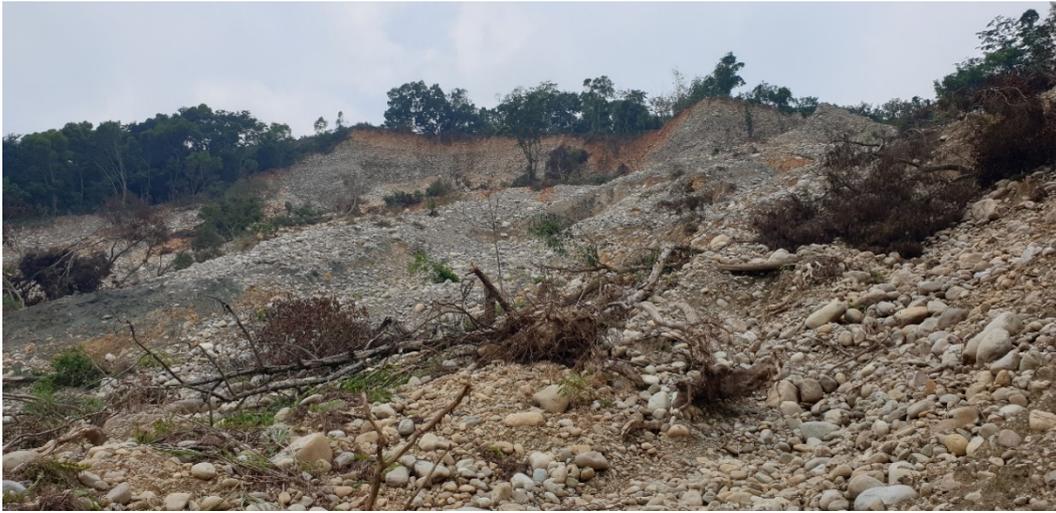
圖 5.30. 崩塌區域災害照片

臺中市豐原中 88 線位為紅土臺地與卓蘭層交界帶，易因沖刷而產生崩塌，且具有巨厚的礫石層，礫石間的膠結並不很緻密，構成的山坡因為侵蝕切割形成無數深窄山谷。現況問題主要為豪大雨時，將導致邊坡崩塌破壞造成農地、道路民宅損壞等災害。後續應於颱風豪雨期間，持續注意道路邊坡與山區住宅地基之穩定性。

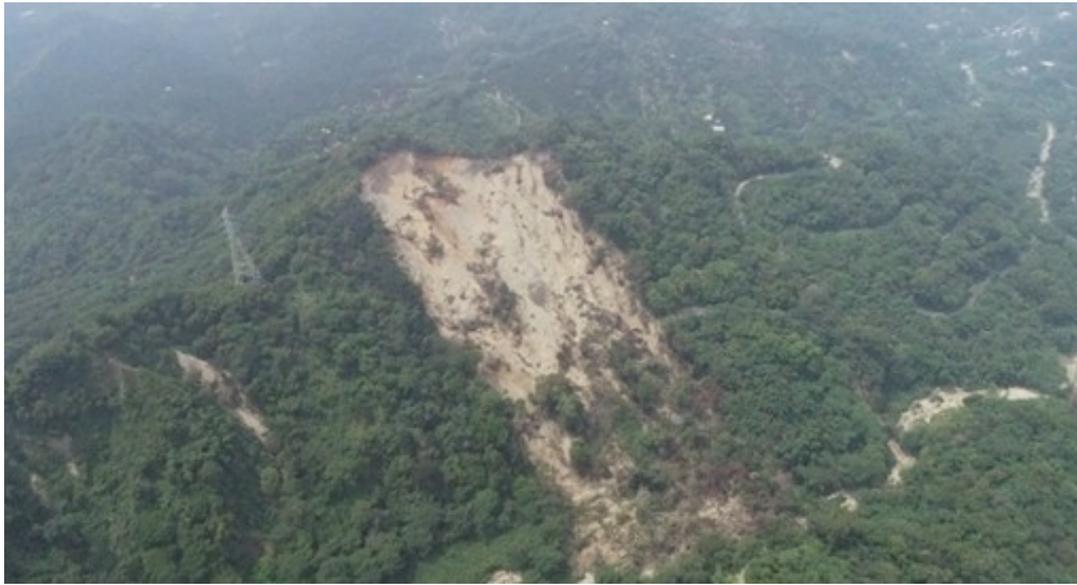
圖 5.32. 崩塌區域空拍影像

災防科技中心於使用無人飛行載具(UAV)進行空中影像拍攝與錄影線進行現勘，如圖5.31所示中淡藍色多邊形為初步規劃之空拍範圍，面積約1平方公里。本次空拍記錄累積661張空拍照片，3段錄影檔案，不僅可為此次崩塌事件留下影像紀錄(如圖5.32所示)，建立災後數值高程以及正射影像，用以進行崩塌量體之推估。

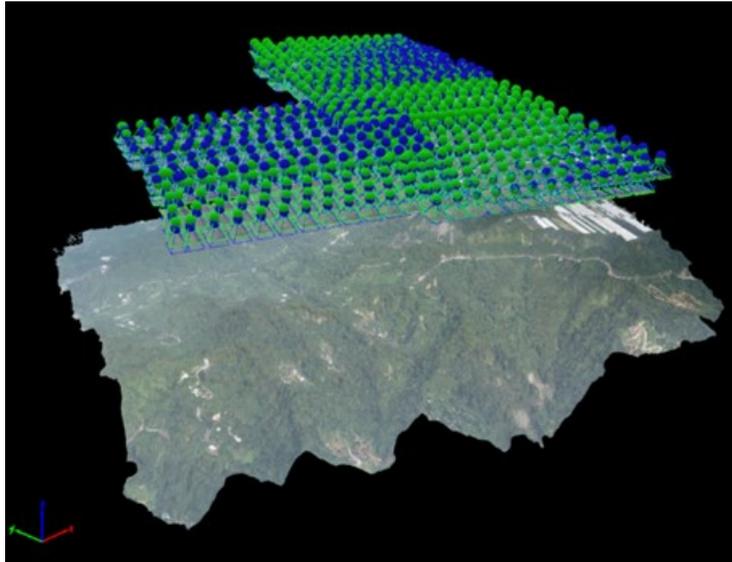
災防科技中心利用Pix4D mapper軟體之影像匹配技術，進行高精度數值高程資料與正射影像建置，Pix4D mapper為一航測軟體，可快速進行空拍影像拼接，詳如圖5.33所示。並可透過特徵萃取與匹配、空中三角平差、點雲生成以及密集匹配技術等四個步驟，製作正射影像(Orthoimage)與數值地形模型(Digital surface model)，分析成果詳如圖5.34與圖5.35所示。

圖 5.33. 應用 pix4d mapper 軟體與空拍照片進行影像鑲嵌

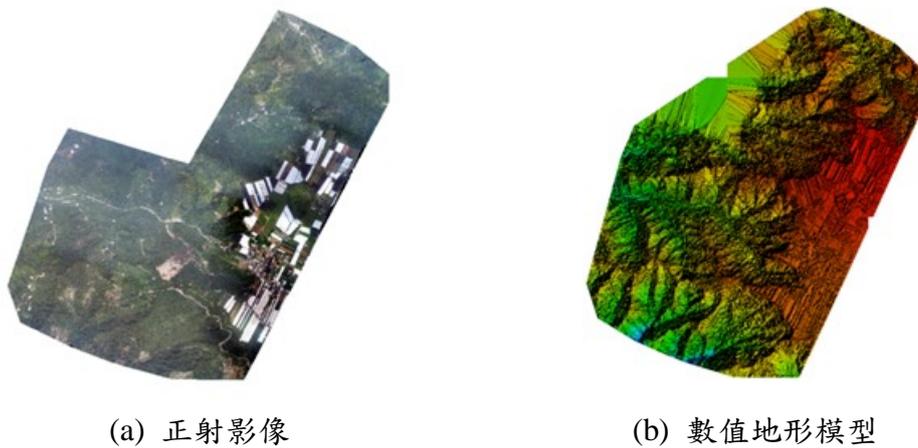
圖 5.34. 崩塌區域之空拍影像分析成果

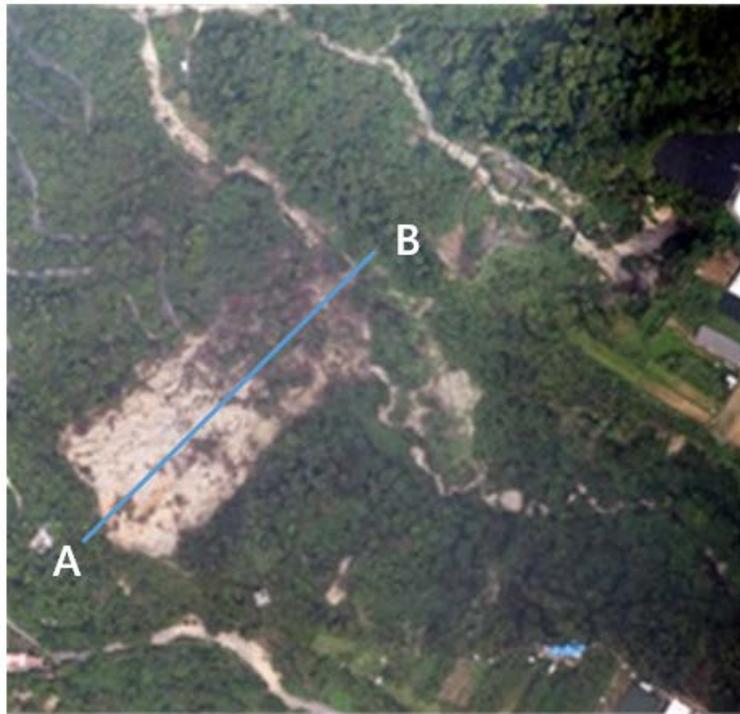
由圖5.35崩塌區域正射影像可知崩塌範圍長寬約110公尺、120公尺，面積約1.3公頃，依據水保局估算本次事件崩塌體積約為96,000立方公尺[9]。另外由圖5.36中可知，AB剖面坡度為46%，崩塌前後AB剖面地形產生嚴重變化，因上邊坡區域發生嚴重的崩塌情形，致使大

圖 5.35. 崩塌區域正射影像圖

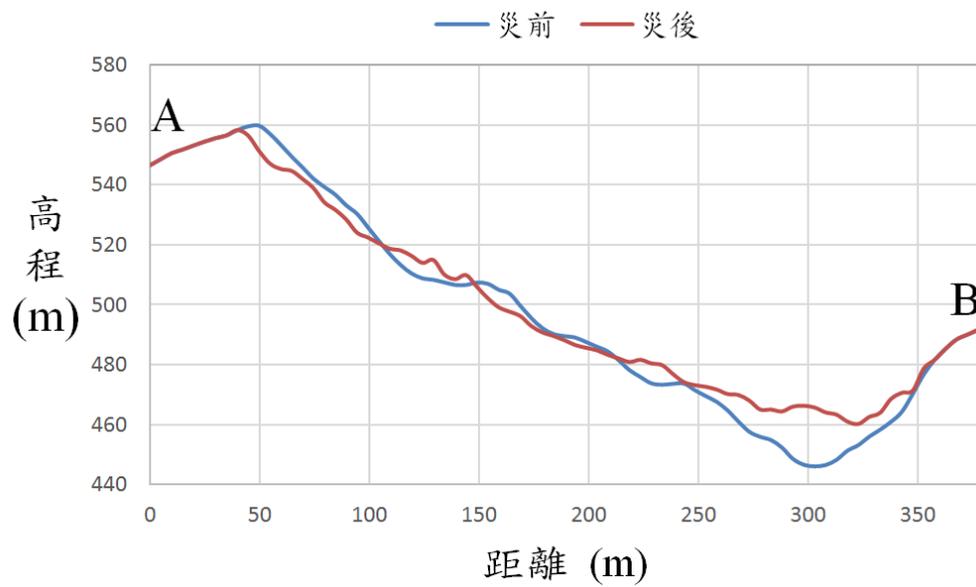
量的土砂停積於坡趾處與烏牛欄溪河道上。

圖 5.36. 崩塌前後 AB 剖面地形變化情況
