# 112 年度豪雨及颱風事件災情彙整報告

國家災害防救科技中心

報告完成日期：中華民國 112 年 12 月

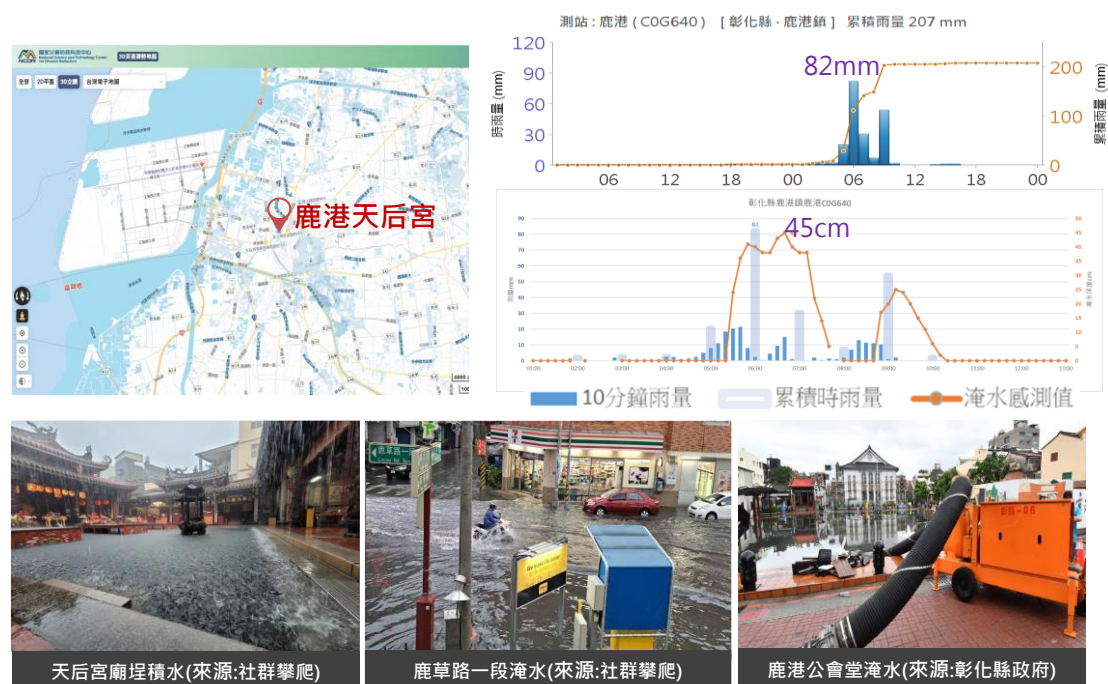
圖 1.5、彰化縣鹿港鎮淹水潛勢圖、雨量組體圖、淹水歷線圖以及災情照片(資料來源：氣象署、水利署、社群攀爬[2]、彰化縣政府；製圖：災防科技中心)

根據雨量觀測資料顯示(圖 1.5)，當日最大時雨量發生在彰化縣鹿港鎮鹿港測站(C0G640)之 82 毫米(4 月 20 日上午 6 時)，造成鹿港天后宮、鹿港老街、以及鹿港公會堂傳出淹水的災情，鹿港淹水感測(C0G640)亦紀錄到 45 公分之淹水深度。降雨強度(82mm/h)已超過排水設計標準(64mm/h)，且屬於淹水潛勢區域、臨海地勢較低，並有多

條排水匯集，下游區域排水不易，短延時強降雨造成積淹水災情。

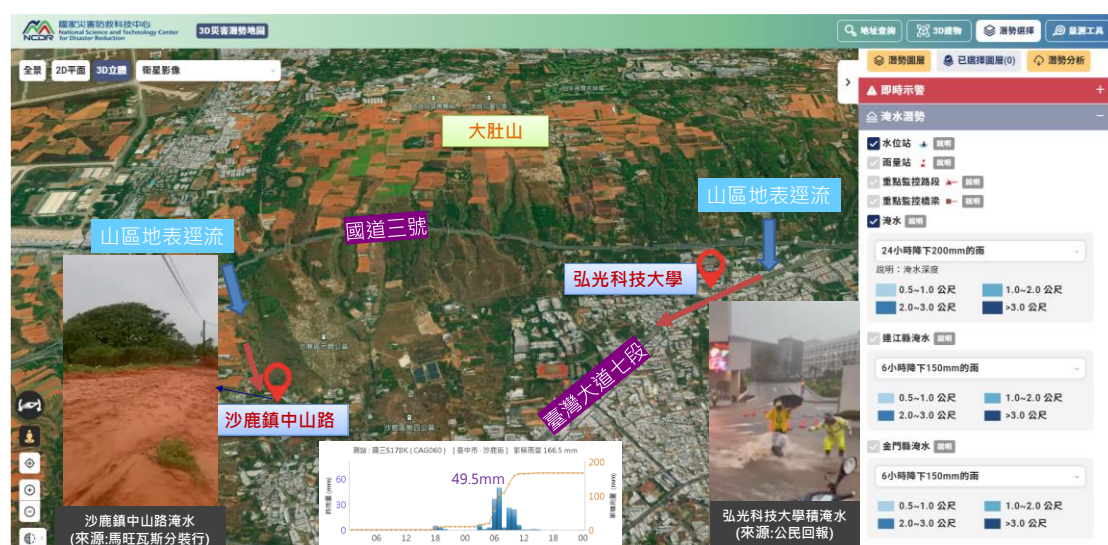
圖 1.6、臺中市沙鹿鎮淹水潛勢圖、雨量組體圖以及災情照片(資料

根據淹水紀錄顯示，0420 豪雨亦造成臺中市沙鹿區中山路鹿峰段至沙鹿市場周邊、斗潭路沿線、英才路沿線、北勢東路沿線、平等七街周邊、龍井工業路、臺灣大道七段(弘光科技大學)等傳出多個積淹水災情(圖 1.6)。根據臺中市沙鹿鎮國三 S178K 測站(CAG060)雨量紀錄，最大時雨量為 49.5 毫米(4 月 20 日上午 7 時)，累積雨量為 166.5 毫米。災防科技中心團隊於災後(4 月 24 日)前往臺中市沙鹿鎮中山路，

進行現場災害調查，非淹水潛勢區，主要由於短延時、強降雨所造成的山區地表逕流匯集，地表逕流混合著大肚山紅土臺地之泥砂(呈現紅色)，沿著道路漫淹，造成多處路段產生積淹水災情。根據沙鹿鎮中山路馬旺瓦斯分裝廠員工訪談表示，2022 年 5 月豪雨就有發生過，之前只要颱風豪雨就會發生積淹水的災害，故在工廠門口也裝設導流的路堤(圖 1.7)，以防地表逕流直接流入廠房。強降雨如果是在上班時段發生，還來的及處理，可以把公司裡的排水溝樹枝、石頭清除，就不會造成積淹水。由於這次是上班之前就發生了(4 月 20 日清晨)，造成辦公室、廚房以及廠區淹水，根據現場水痕紀錄高約 30 公分。

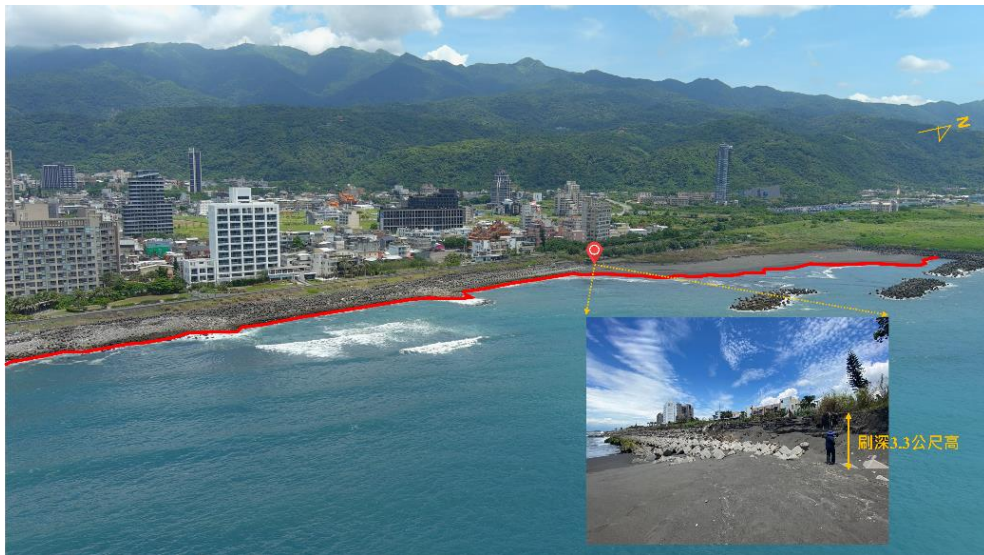
圖 2.10、災防科技中心前往大坑海岸進行側拍紀錄，紅色線表示岸線現況位置，標點為最大刷深位置(資料來源：災防科技中心)

在瑪娃颱風遠離臺灣後，宜蘭縣頭城鎮的大坑海岸沙灘持續受到外圍環流影響，長浪不斷侵蝕大坑海岸，大坑觀景台外側一帶沙灘遭浪掏空後，露出底下固床的消波塊，並將原來緩坡削成三公尺高的沙牆，使得大坑聚落距離海岸線剩下數十公尺，引起當地居民恐慌，擔心再次遇到颱風侵襲，是否會威脅到聚落安危。第一河川分署表示當地評估並無立即性危害，會持續監測，待漂沙回補海岸[6]。因此，為瞭解此次災害情形，災防科技中心於 6 月 30 日前往現地進行環境踏

勘，透過無人載具 UAS 進行空中影像側拍，紀錄整體岸線現況，並利用手持 viDoc RTK 動態定位系統進行地面控制點量測，得知最大掏刷落差達 3.3 公尺高，如圖 2.10 及圖 2.11 所示。

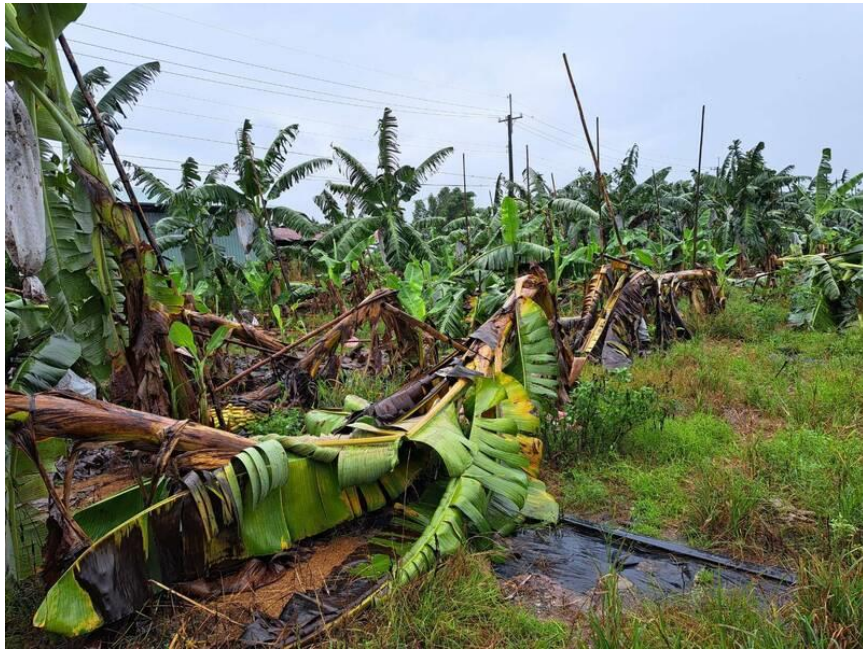
圖 3.10、屏東縣香蕉倒伏狀況(資料來源：屏東縣政府農業處)[11]

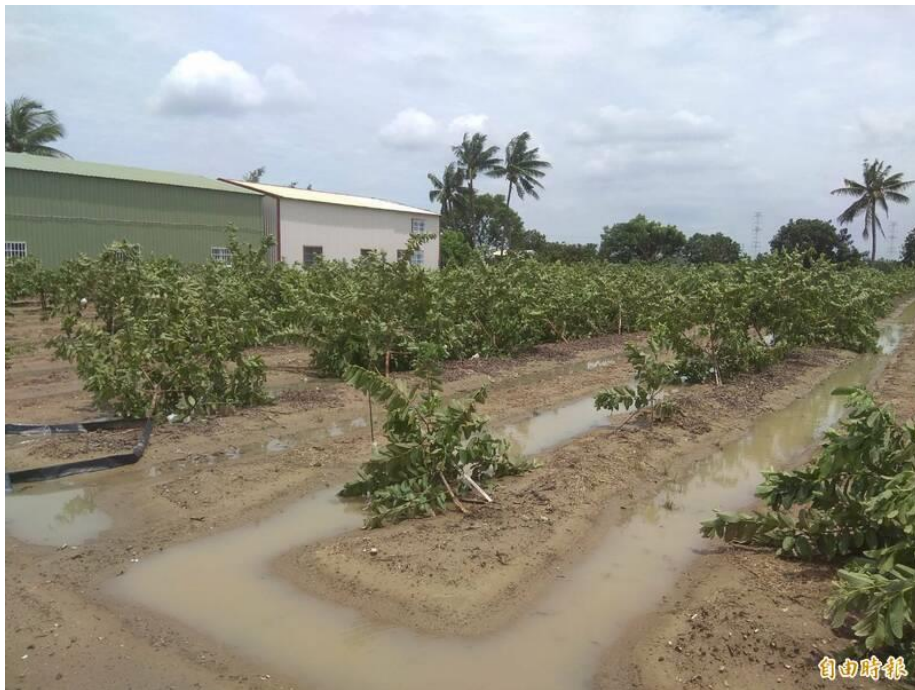
圖 3.11、杜蘇芮颱風造成高雄市的芭樂受損嚴重(資料來源：自由時報)[12]

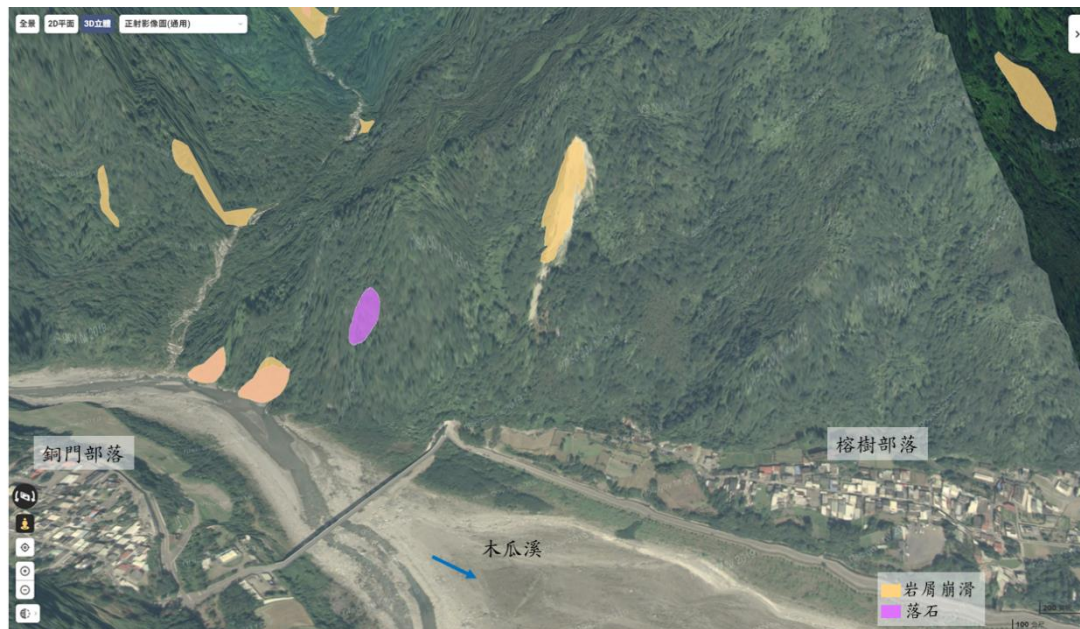
圖 3.15、榕樹部落 3D 災害潛勢地圖

根據 3D 災害潛勢地圖(見圖 3.15)，能夠明確辨識出崩塌的位置呈現岩屑崩滑的潛勢。值得注意的是，這個崩塌區域在 2017 年天秤

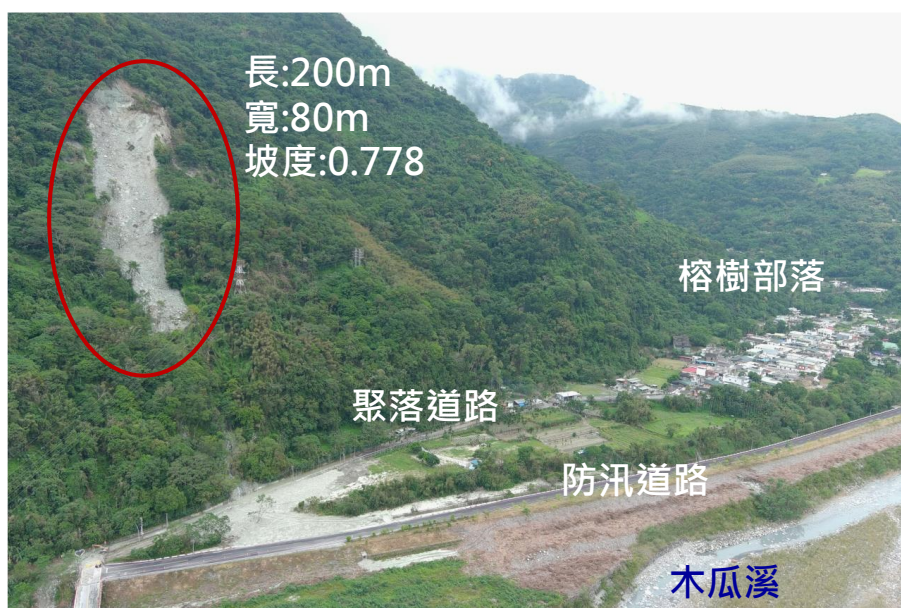
圖 3.16、2021 年圓規颱風過後榕樹部落與崩塌地空拍影像(圖片來源：災防科技中心)

颱風和 2021 年圓規颱風中都曾經發生過崩塌的紀錄。圖 3.16 呈現了 2021 年圓規颱風過後榕樹部落及崩塌地的空拍影像，當時的崩塌長度約為 200 公尺，寬度為 80 公尺，堆積物多為綠泥片岩、蛇紋岩、石英雲母片岩混雜。透過與今年災後的空拍影像進行對比，可見崩塌的狀態有所加深(見圖 3.17)，本次崩塌最寬處約為 30 公尺，崩塌長度約為 360 公尺。

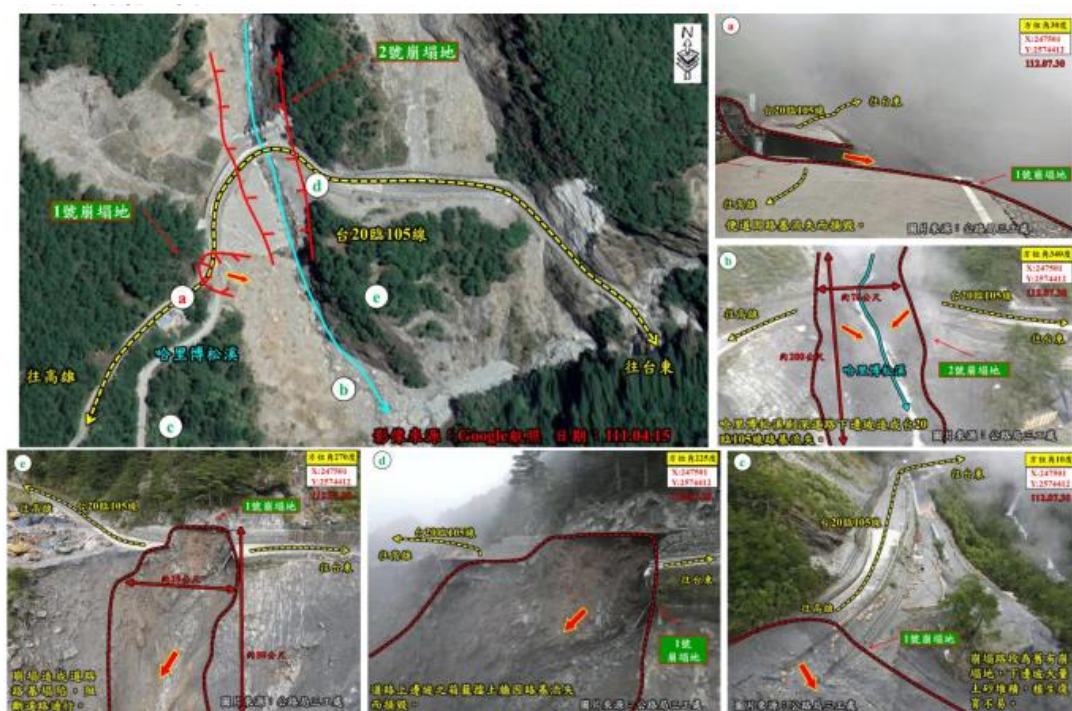
圖 3.18、台 20 臨 105 線 39.1K 舊有崩塌地(資料來源：農村水保署)

台 20 臨 105 線 39.1K 舊有崩塌地，因杜蘇芮颱風帶來之持續降雨，造成兩處崩塌，1 號崩塌地除下方路基掏刷外，上邊坡箱籠擋土設施亦損毀，崩塌範圍長約 50 公尺，寬約 15 公尺，面積約 750 平方公尺，平均崩塌深度約 5 公尺，崩塌量體約 3,750 立方公尺；2 號崩塌地為哈里柏松溪刷深造成道路及路基毀損，高雄往台東之台 20 臨 105 線道路中斷，崩塌範圍長約 200 公尺，寬約 70 公尺，面積約 14,000 平方公尺，平均崩塌深度約 2 公尺，崩塌量體約 28,000 立方公尺。總崩塌量體約 31,750 立方公尺。根據災害發生時間 7 月 27 日 14 時 30 分，其鄰近雨量站向陽(C0S750)所記錄累積降雨約 738 毫米(圖 3.18、圖 3.19)。

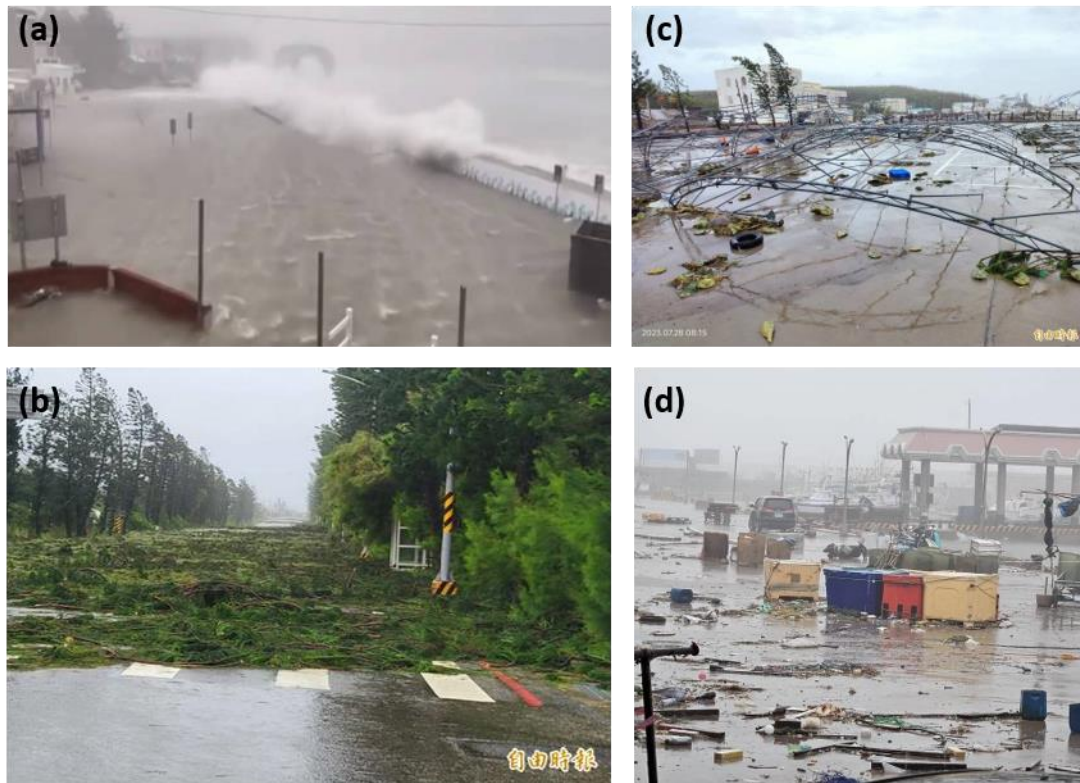
澎湖縣於杜蘇芮颱風期間，EMIC 共計有 11 個淹水通報點位，如圖 3.25，沿海並有多處傳出海水倒灌災情，包含望安鄉、風櫃洞、小門嶼等地區[22]，小門停車場整區被淹沒(圖 3.26(a))。強風導致市區招牌、路樹及電線桿等被摧毀(圖 3.26(b)、(c))，多處港區船舶翻覆，根據第七岸巡隊 7 月 28 日初步查證結果，澎湖 7 處港口共有 22 艘船舶沉沒，以外垵港 13 艘為最多[13]。根據澎湖災害應變中心受理災情統計，至 28 日下午 5 時止，路樹災情共 77 件、廣告招牌災情共 19 件、民生及基礎設施災情共 40 件(包含交通號誌損壞 6 件、路燈故障 8 件、電力停電 3 件、電線(桿)毀損 19 件、其他 4 件)[24]。

圖 3.26、澎湖災情照片(a)西嶼小門停車場海水倒灌(b)西嶼路樹倒塌  
(c)西嶼強風吹垮鐵架(d)七美南滬漁港漁具被吹上岸(資料來源：

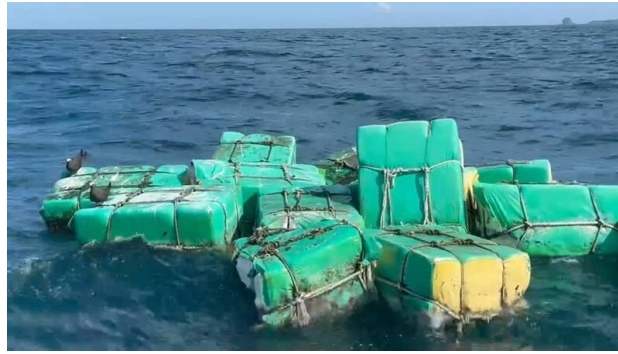
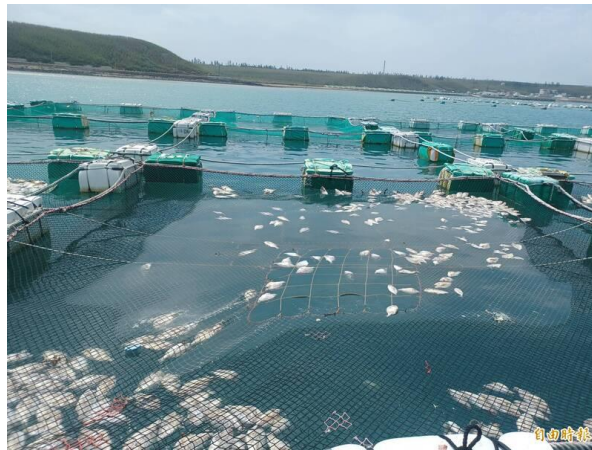
圖 3.27、箱網養殖與蚵棚受損情形(資料來源：自由時報)

杜蘇芮颱風帶來狂風巨浪，海上箱網受巨浪拍打扭轉變形，魚群因而死亡或逸網逃脫；大量蚵棚斷繩失蹤，部分蚵棚浮具漂流在望安將軍嶼海域的航道上，對來往船隻造成威脅[26]，箱網養殖與蚵棚受損情形如圖 3.27 所示。11 月中前往澎湖時，已恢復運作。

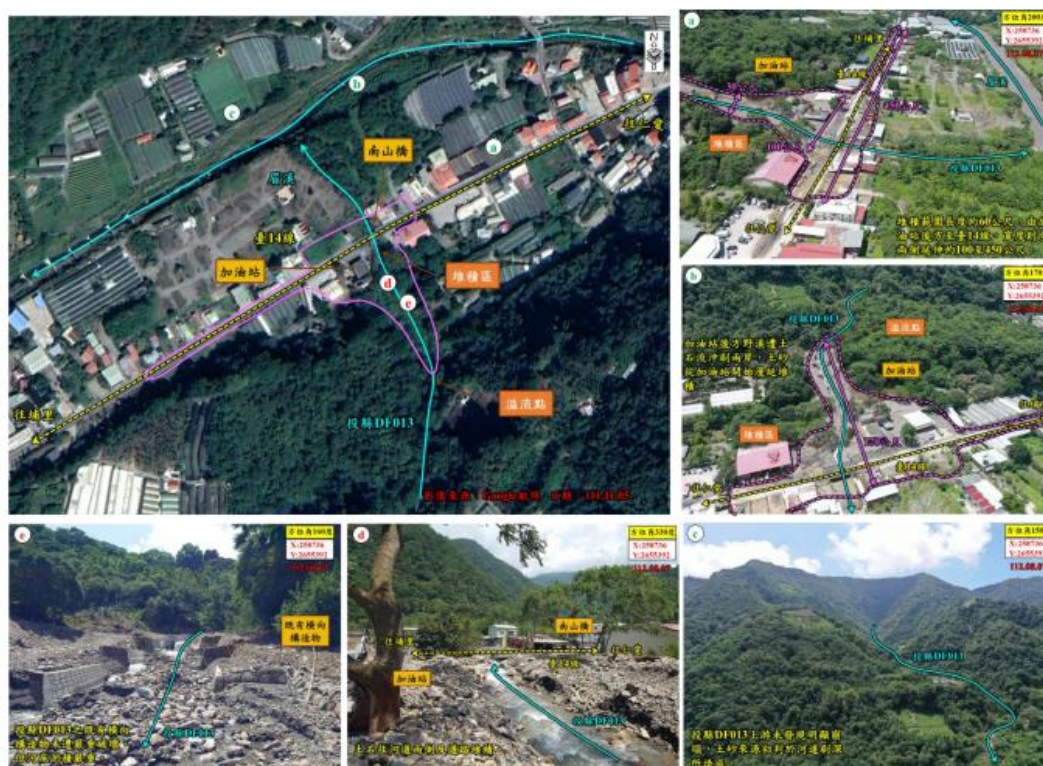
圖 4.11、台 14 線 71K 之聖本篤加油站(投縣 DF013)土石流(資料來源：農村水保署)

位於台 14 線 71K 聖本篤加油站之投縣 DF013 發生土石流(圖 4.11)，加油站後方野溪遭土石流沖刷兩岸，土砂掩埋加油站及部分便利商店，並往台 14 線往兩側漫延堆積，堆積範圍長約 170 公尺，寬約 30~450 公尺(平均寬約 240 公尺)，面積約 15,000 平方公尺，平均堆積深度約 2 公尺，堆積量體約 30,000 立方公尺。

勢溪流既有橫向構造物未遭嚴重破壞，但溪床淤積嚴重。該處土石堆積範圍長約 170 公尺，寬約 30-450 公尺(平均寬約 240 公尺)，面積約 15,000 平方公尺，平均堆積深度約 2 公尺，堆積量體約 30,000 立方公尺。共造成道路掩埋長度約 450 公尺、遭土砂掩埋建物 2 棟、土砂流入建物約 10 棟。

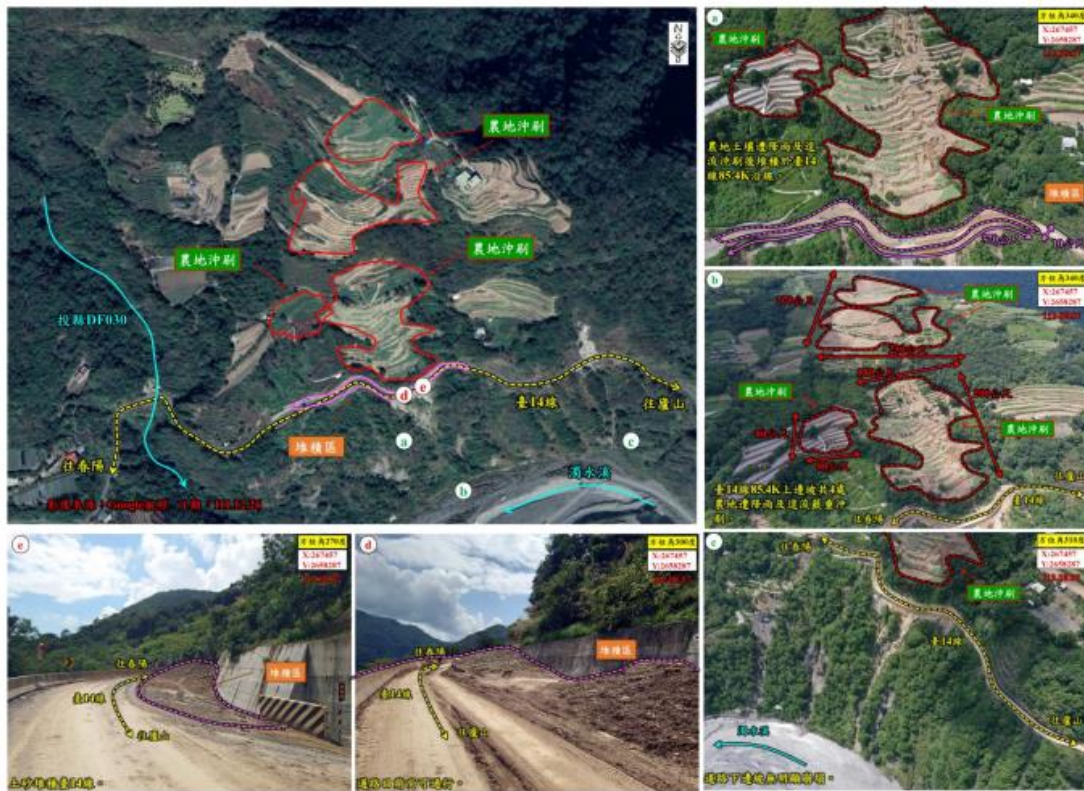
圖 4.15、臺 14 線 85.4K 崩塌(資料來源：農村水保署)

台 14 線 85.4K 道路上邊坡農地發生嚴重土壤沖蝕，加上農地植生覆蓋不佳，大量土砂堆積臺 14 線，農地沖刷面積約 54,000 平方公尺，平均沖刷深度約 0.1 公尺，沖刷量體約 5,400 立方公尺；堆積區範圍長約 370 公尺，寬約 10 公尺，面積約 3,700 平方公尺，平均堆積深度約 1 公尺，堆積量體約 3,700 立方公尺(圖 4.15)。

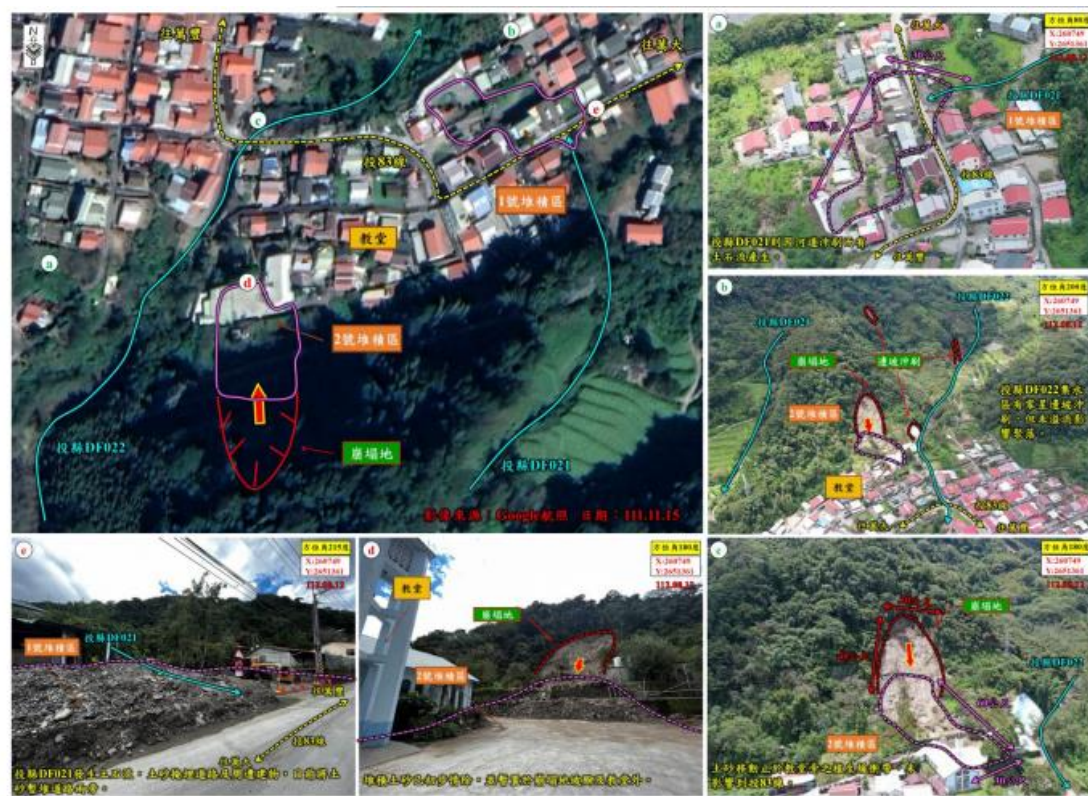
圖 4.16、投 83 線教堂上邊坡崩塌、土石流(資料來源：農村水保署)

尺，堆積量體約 900 立方公尺；2 號堆積範圍長約 60 公尺，寬約 30 公尺，面積約 1,800 平方公尺，平均堆積深度約 1 公尺，堆積量體約 1,800 立方公尺(圖 4.16)。

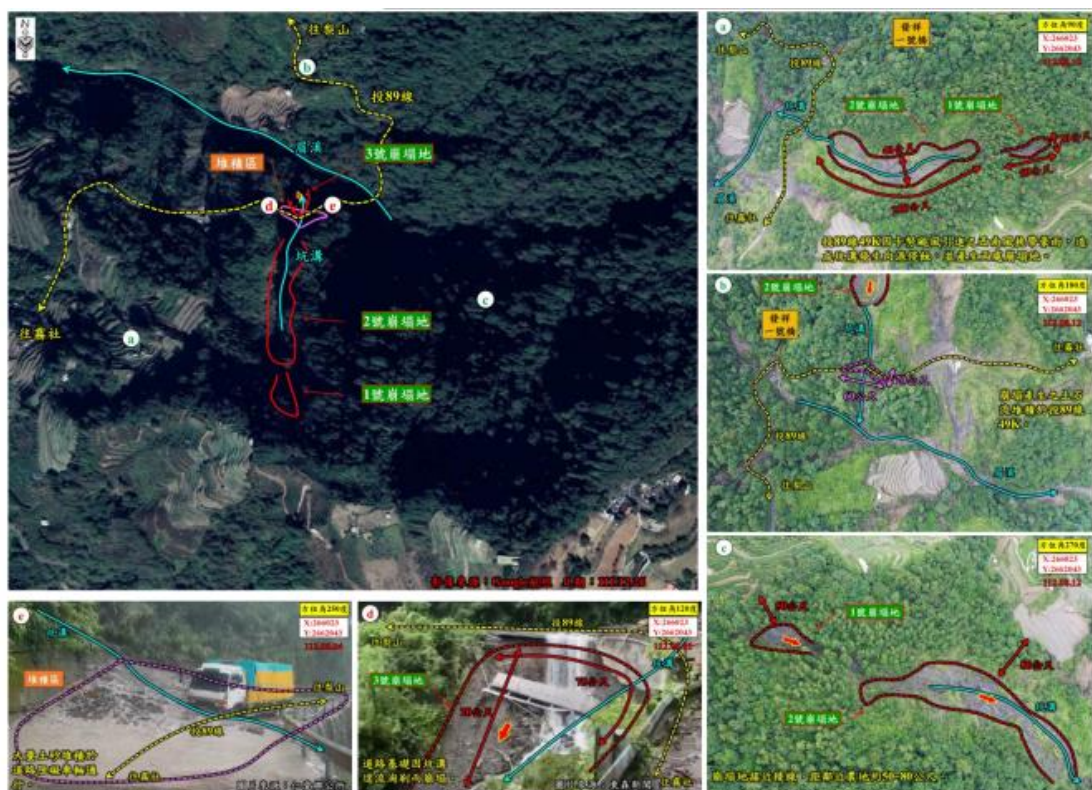
圖 4.18、投 89 線 49K 土石流、崩塌(資料來源：農村水保署)

投 89 線 49K 坑溝發生向源侵蝕，並產生兩處崩塌地，進而發生土石流(圖 4.18)，部分土砂堆積於道路阻礙車輛通行，1 號崩塌地範圍長約 50 公尺，寬約 20 公尺，面積約 1,000 平方公尺，平均崩塌深度約 1 公尺，崩塌量體約 1,000 立方公尺；2 號崩塌地範圍長約 250 公尺，寬約 40 公尺，面積約 10,000 平方公尺，平均崩塌深度約 1 公尺，崩塌量體約 10,000 立方公尺；3 號崩塌範圍長約 20 公尺，寬約 75 公尺，面積約 1,500 平方公尺，平均崩塌深度約 2 公尺，崩塌量體約 3,000 立方公尺；總崩塌量體約 13,400 立方公尺。土石流之堆積範圍長約 20 公尺，寬約 60 公尺，面積約 600 平方公尺，平均堆積深度約 2 公尺，堆積量體約 1,200 立方公尺。

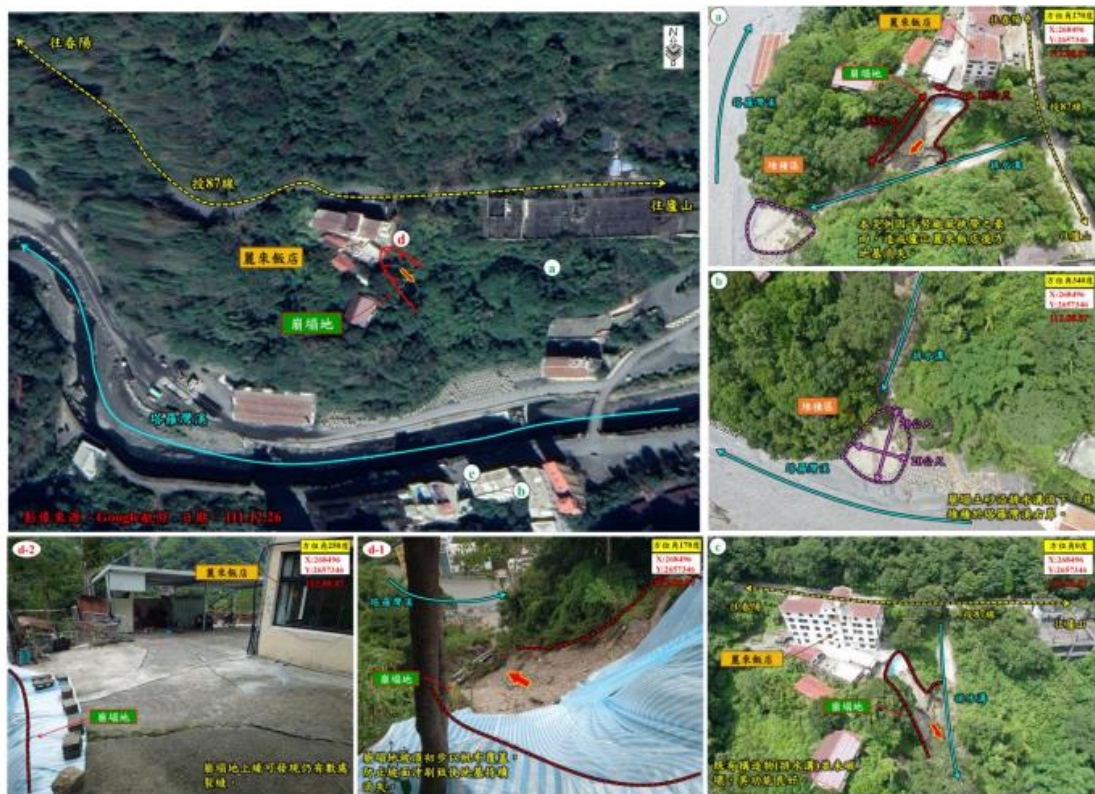
圖 4.20、廬山麗來飯店後方地基流失(資料來源：農村水保署)

廬山麗來飯店後方地基流失，崩塌土砂沿排水溝流下，並堆積於塔羅灣溪右岸，崩塌範圍長約 35 公尺，寬約 15 公尺，面積約 525 平方公尺，平均崩塌深度約 4 公尺，崩塌量體約 2,100 立方公尺，堆積範圍長約 20 公尺，寬約 20 公尺，面積約 400 平方公尺，因部分土砂遭溪水沖刷，殘餘土砂之平均堆積深度約 1.5 公尺，堆積量體約 600 立方公尺(圖 4.20)。

此外廬山麗來飯店後方地基流失，崩塌土砂堆積於塔羅灣溪右岸，崩塌範圍長約 35 公尺，寬約 15 公尺，面積約 525 平方公尺，平均崩塌深度約 4 公尺，崩塌量體約 2,100 立方公尺，堆積範圍長約 20 公尺，寬約 20 公尺，面積約 400 平方公尺。造成麗來飯店地基流失面積約 60 平方公尺。災後既有構造物(排水溝)並未破壞，崩塌地坡頂以帆布覆蓋，防止坡面沖刷致使地基持續流失。如圖 4.31 所示，根據地礦中心資料顯示，廬山北坡(母安山)大規模的岩體滑動區，深度 100 公尺，岩體滑動區面積大約 34 公頃。監測資料顯示岩體持續往下滑動，位在母安山趾部的廬山立體停車場，長期受到推擠已經變形傾斜；而坡腹中道路亦有沉陷與檔土牆開裂的情形發生。

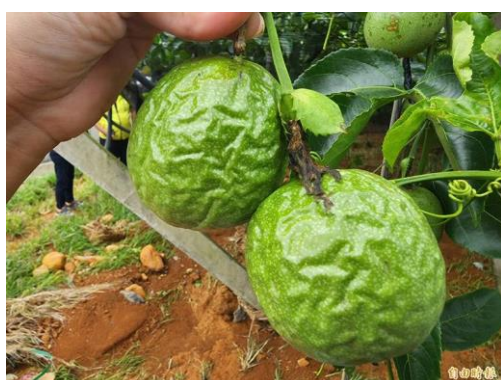
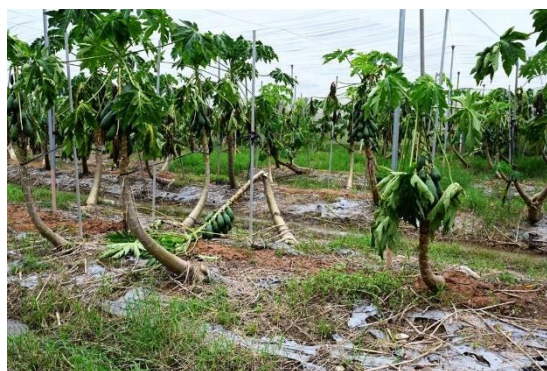
農產損失金額約 1 億 5,624 萬元(含養蜂損失 120 萬元)，農作物受損面積共 1,749 公頃，損害程度 22%，換算無收穫面積約 386 公頃。主要受損作物是百香果，受損面積 156 公頃，受損程度 20%，換算無收穫面積是 32 公頃。圖 4.23 是南投縣埔里鎮百香果及木瓜受災情形。其次為木瓜、檸檬、高麗菜及番茄，前五大受損農作物統計詳見表 4.2。

圖 4.23、南投縣農作物受損情形：(a)埔里鎮大坪頂百香果水傷嚴重，(b)埔里鎮木瓜倒伏受、受損(資料來源：(a)自由時報[38]、(b)中時新聞網[39])

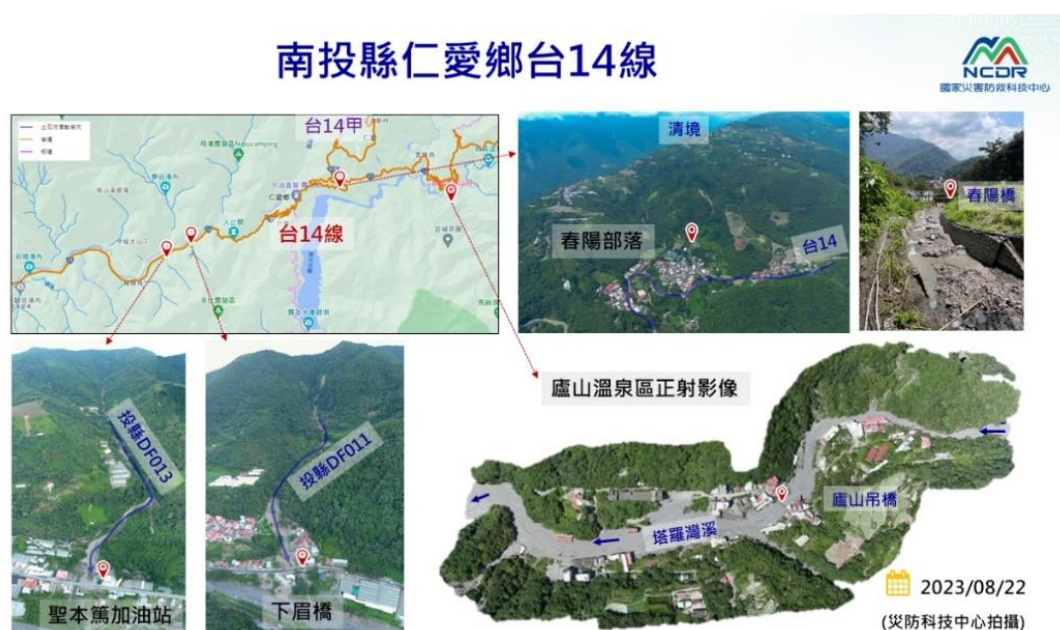
圖 4.29、台 14 線調查成果(資料來源：災防科技中心)

沿路面下移，損毀道路護欄，堆積於下游河道、兩岸路面及台 14 線路面。堆積範圍長約 100 公尺，寬約 30 公尺，面積約 3,000 平方公尺，平均堆積深度約 2 公尺，堆積量體約 6,000 立方公尺。造成道路掩埋長度約 140 公尺、房屋受損 1 棟。

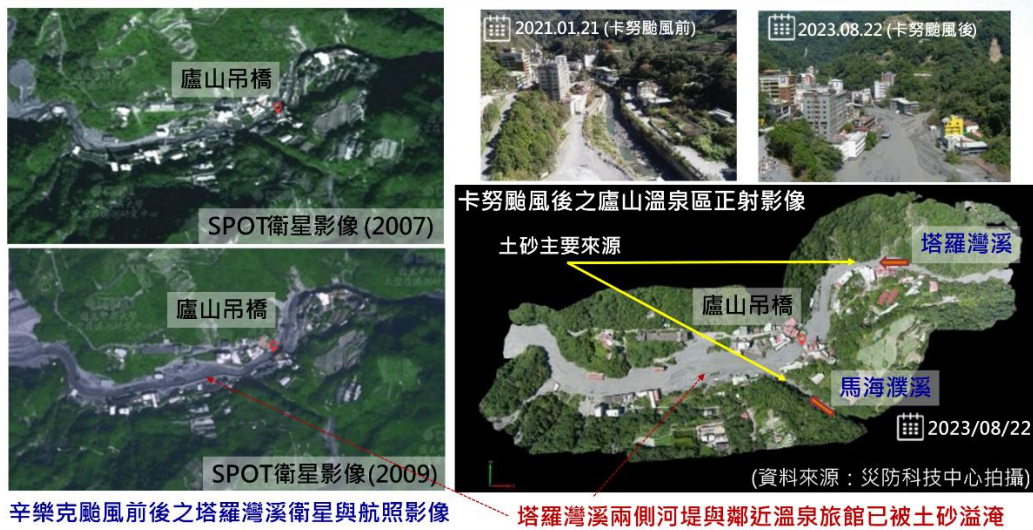
圖 4.30、廬山溫泉區調查成果(資料來源：災防科技中心)

廬山溫泉區外，馬海濮溪上游集水區亦因強降雨致嚴重崩塌，大量的土砂運移至廬山溫泉區停淤，合計約有 600,000 立方公尺土砂。且廬山溫泉後山的馬赫坡部落也受災嚴重，部落內多條農路受破壞[43]。

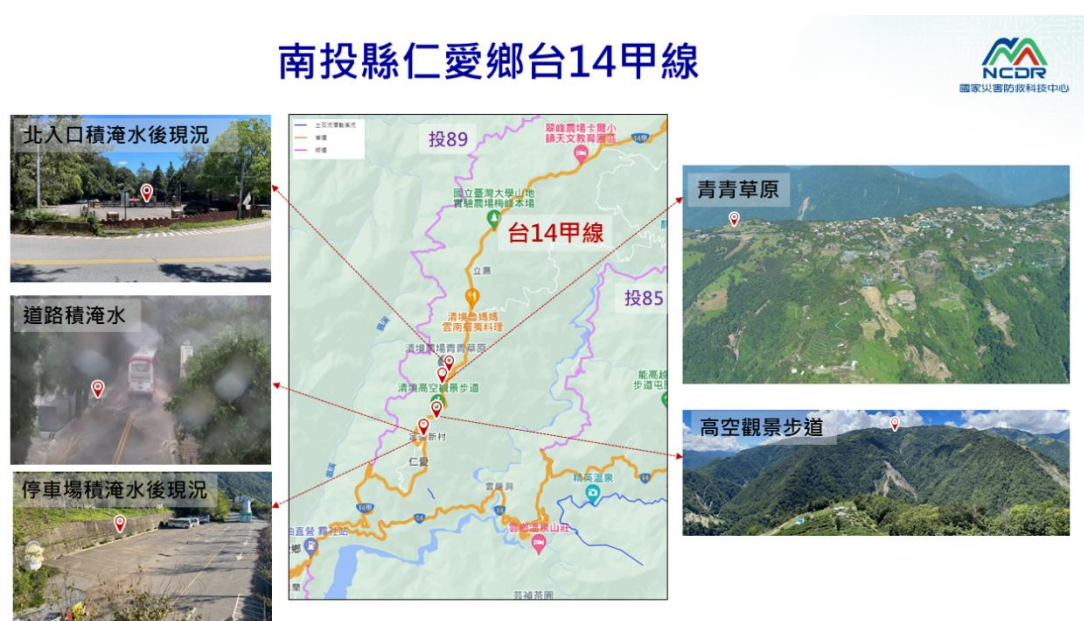
圖 4.32、清境地區調查成果(資料來源：災防科技中心)

停車場以及北入口都因此積水，停車場積淹水達腳踝高[7]。清境地區調查照片如圖 4.32 所示。根據災防科技中心無人機空拍照片與農村水保署之崩塌地判釋結果顯示，災後台 14 甲線沿線無明顯大範圍的新增崩塌地，僅道路沿線有邊坡落石及輕微淺層崩塌。

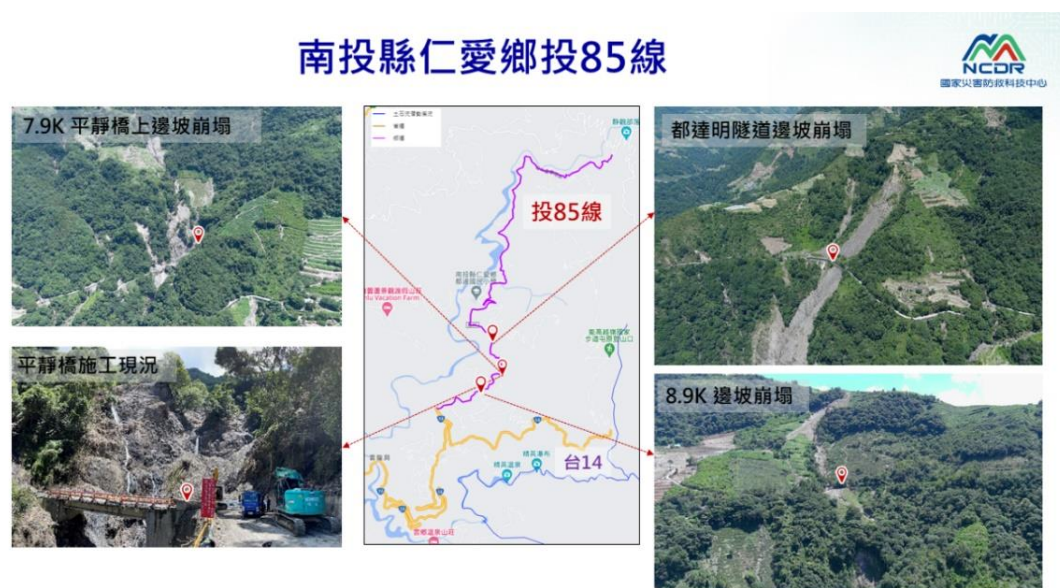
圖 4.33、投 85 線調查成果 (資料來源：災防科技中心)

接台 14 甲線翠峰。8.9K 上邊坡崩塌為一新生崩塌地，崩塌面積為 1.05 公頃，大量的土砂淹沒道路，並造成原有的道路邊坡擋土牆開裂，致使道路受阻。投 85 線 6K+927 大崩壁經常發生落石崩塌，嚴重影響民眾通行安全，是以建置都達明隧道一期加二期工程施作長度為 130 公尺，讓都達村、合作村的居民出入更安全，並於 2020 年 12 月 9 日完工通車。受卡努颱風的影響，都達明隧道上邊坡崩塌之舊有崩塌地 (0.26 公頃)擴大至 1.18 公頃，持續有土砂流出，而都達明隧道下邊坡崩塌面積則擴大 1.44 公頃。

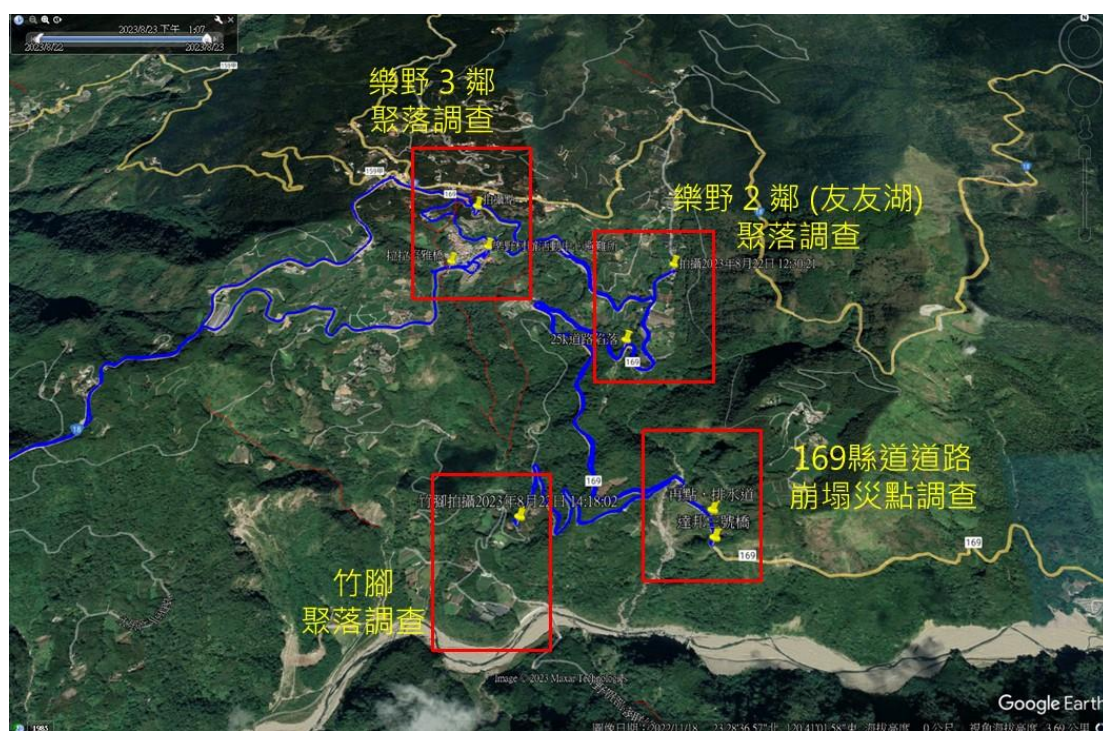
圖 4.50、嘉義阿里山鄉 169 縣道沿線聚落及崩塌災害調查圖(製圖：災防科技中心)

圖 4.50 為嘉義阿里山鄉 169 縣道沿線聚落及崩塌災害調查之點位。圖 4.51 則為嘉 169 縣道土石坍方中斷後現場照片。透過現場調查與無人機空拍資料顯示，崩塌的主要料源來自於上邊坡的岩石裂解，崩落石塊砸破噴漿覆蓋區域，並沿者蝕溝往下堆落於 169 縣道上，材料粒徑超過 15 公分，並有公尺級落石。如圖 4.52 所示，透過地形地貌圖可知崩塌發生區位上邊坡為一平台高地，並已開發為露營地使用，圖中並顯示此坡面有多道崩崖，可知此處為潛在崩塌發生區域。

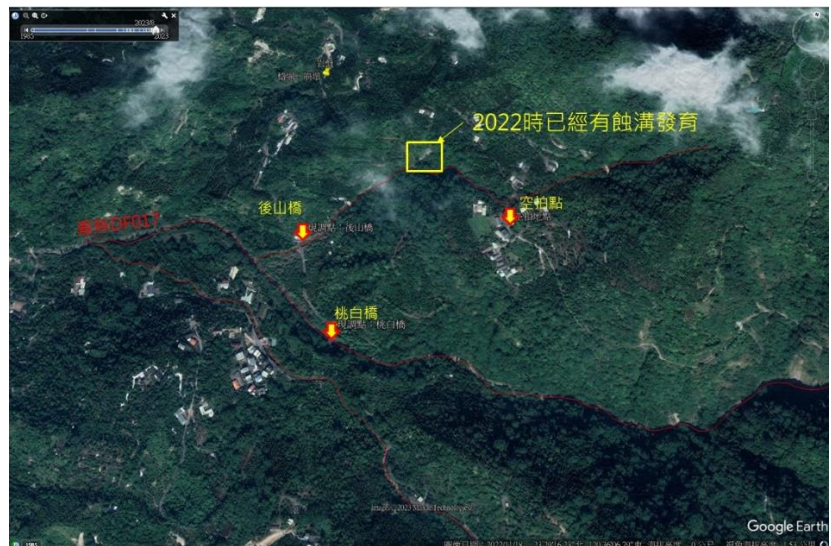
圖 4.54、嘉義縣竹崎鄉白杞村後山橋土石流災害現勘照片(製圖：災防科技中心；衛星影像：Google Earth)

圖 4.54 為本次嘉義竹崎鄉白杞村後山橋土石流災害調查的位置圖，後山橋座落於土石流潛勢溪流編號嘉縣 DF107 的支流。圖 4.55 則為土石流災害現場空拍搭配地形地貌圖。從圖中可知，本次土石流的主要料源來自嘉縣 DF107 支流中上游蝕溝發育之崩塌。根據空拍調查結果套疊衛星影像判斷，土石流溪流上方崩塌面積約為 2,400 平

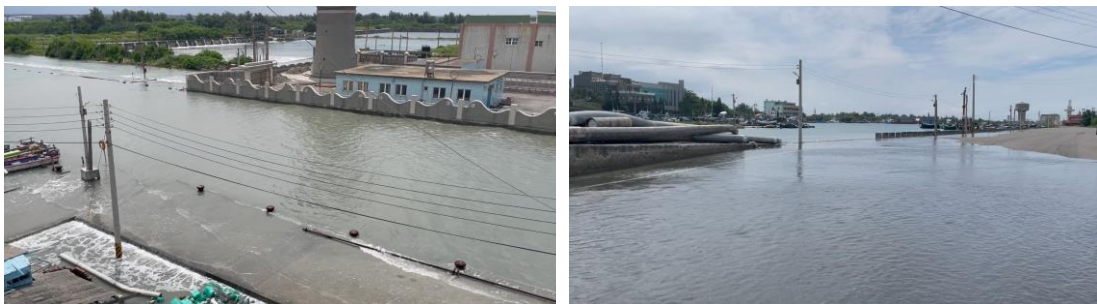
圖 5.12、港區周邊道路 9 月 1 日溢淹情形(資料來源：安檢所同仁)

士訪談(圖 5.10)，箔子寮漁港本身地勢較低，並同時面臨長期地層下陷的問題，漁港周邊每逢大潮(農曆初一、十五前後時期)，容易受到海潮溢淹的影響，地勢最低的漁船加油站以及安檢所首當其衝，偶爾海水會淹上港區道路路面，待潮汐退去後水隨之退去。今年度該地區以養殖漁業損失最為嚴重。而因海潮溢淹反覆於此地發生，之前已完成安檢所地基墊高以及加油站油槽遷移至高處等處置，以降低災害影響與損失。受訪的安檢所執勤同仁也協助提供 9 月 1 日高潮位淹水時期的照片(圖 5.11、圖 5.12)與影片，可見地勢較低窪的漁船加油站與港區道路皆有溢淹的情形。

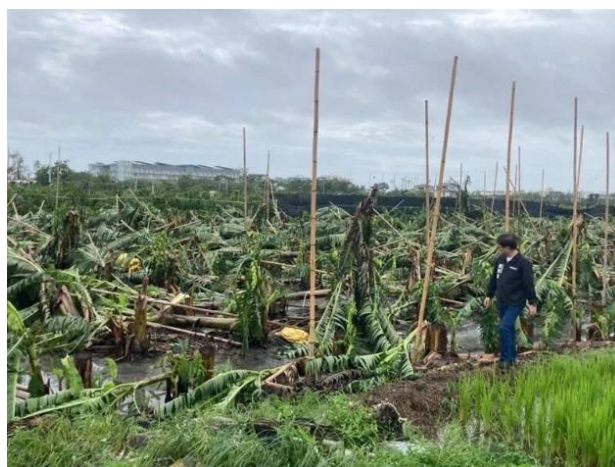
圖 6.10、臺東縣香蕉受損情形(資料來源：中央通訊社)[53]

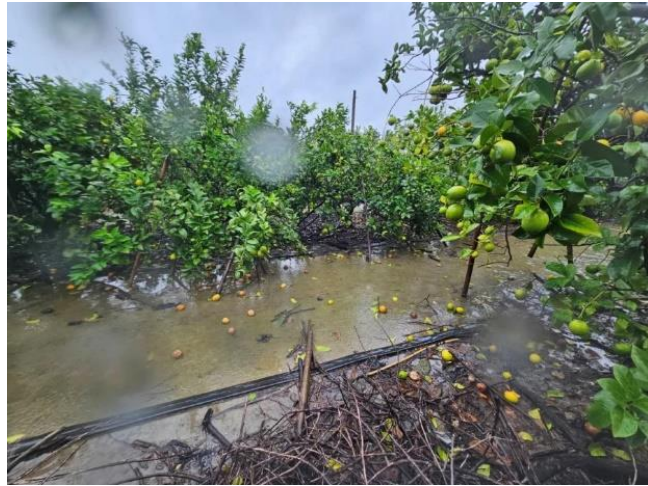
圖 6.11、屏東縣檸檬落果滿地(資料來源：屏東縣政府提供)[54]

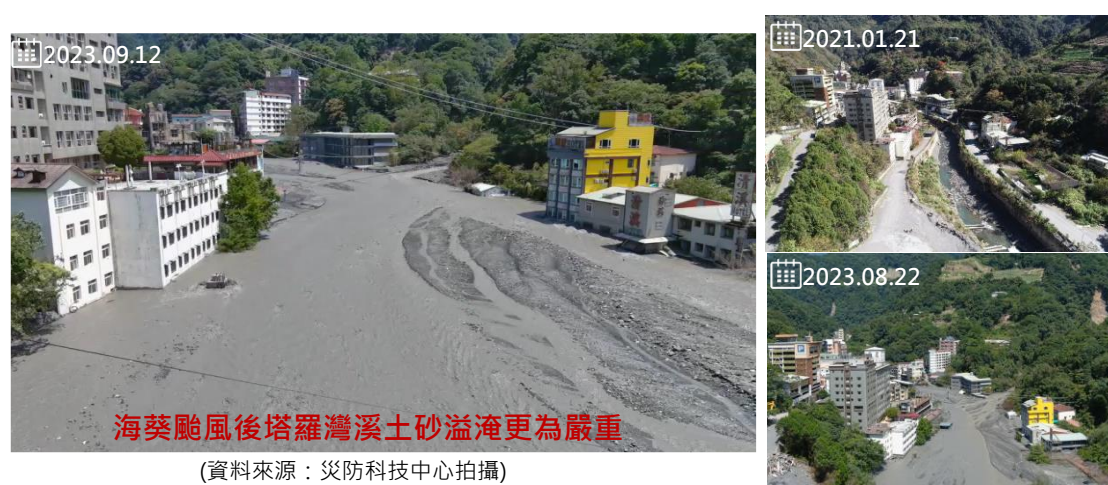
圖 6.13、海葵颱風災後南投縣仁愛鄉廬山溫泉區淤積情形

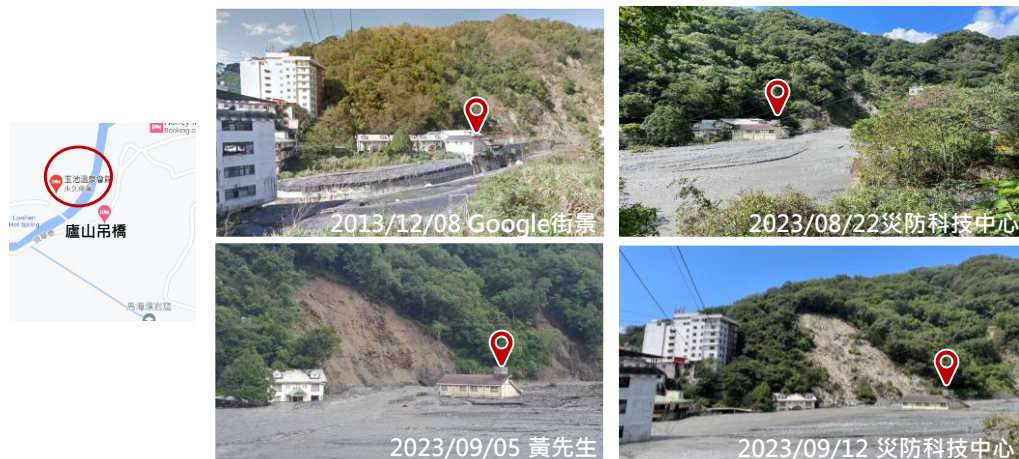
此外，根據現地訪談的資料，南投縣仁愛鄉玉池溫泉會館負責人黃先生說明(圖 6.15)，玉池溫泉會館後方的崩塌在卡努颱風期間還尚未發生。當時塔羅灣溪的水流流路為通過玉泉溫泉會館前側，當時還可以看到玉山溫泉會館約有八棟房舍。但是海葵颱風侵襲後，造成河床淤高，大量土砂與水流將玉池溫泉會館淹沒到只剩下兩棟，更改變流路往後側逼近，並於 9/3 晚上後方邊坡發生嚴重崩塌。根據訪談說明，一開始崩塌尚未達鄰近的夏都大飯店建築物高度，迄今(9/12)已經快跟夏都大飯店齊高了，主要是崩塌區域持續向源侵蝕。並根據當

圖 6.15、玉池溫泉災前與災後影像

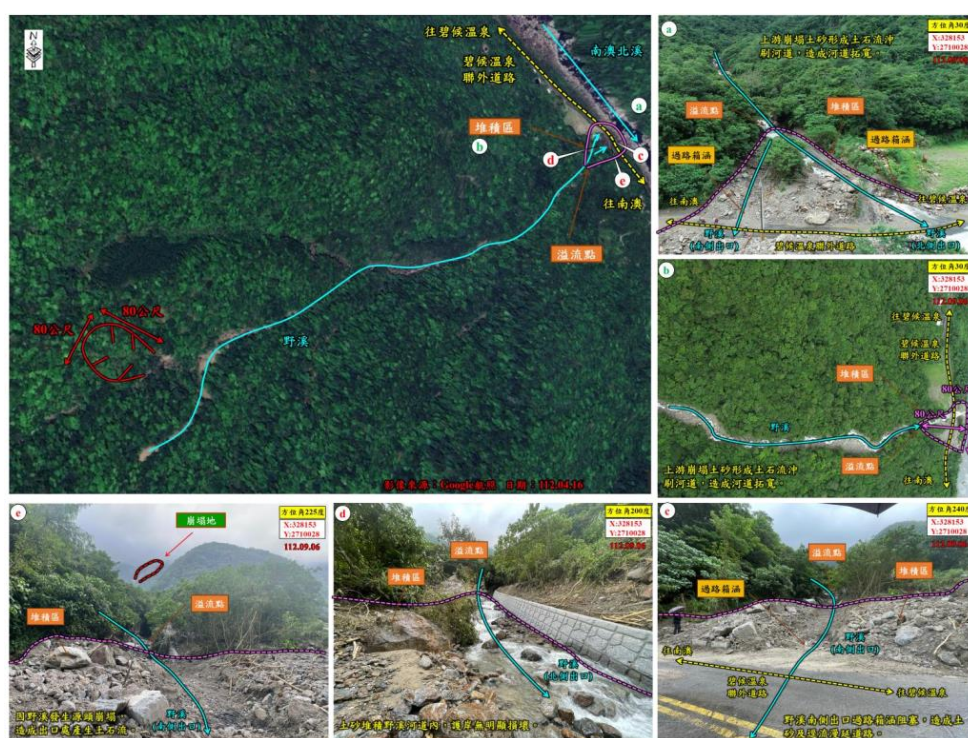
圖 6.17、碧侯溫泉聯外道路崩塌情形(資料來源：農村水保署)

潛勢導致宜蘭縣南澳鄉碧侯溫泉聯外道路發生坍方阻斷道路。根據農村水保署調查報告(圖 6.17)，崩塌大量土石下移淤積野溪河道，崩塌面積約 6,400 平方公尺，崩塌量體約 1.3 萬立方公尺，崩塌範圍長寬皆約 80 公尺，平均崩塌深度約 2 公尺；崩落土石阻塞野溪南側及北側出口之道路下方箱涵，導致土石及地表逕流溢流至碧侯溫泉聯外道路，堆積面積約 3,200 平方公尺，堆積量體約 9,600 立方公尺，堆積範圍長寬皆約 80 公尺，平均堆積深度約 3 公尺，道路淤埋長度約 50 公尺[57]。

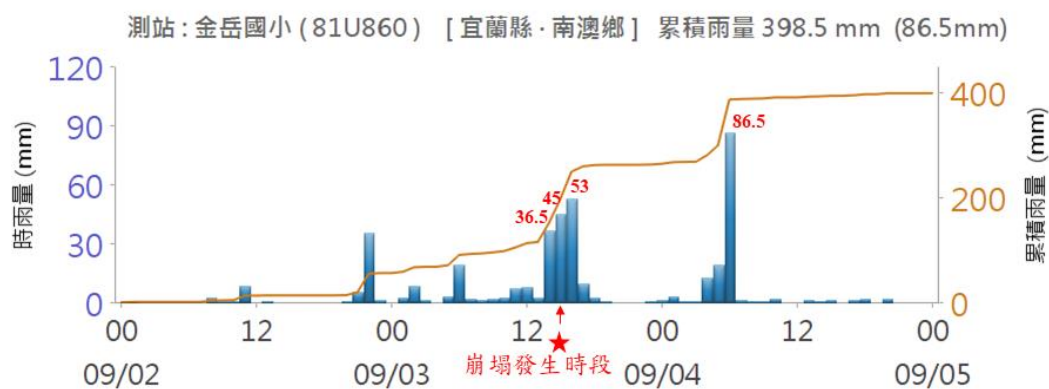
2 日至 9 月 4 日降雨歷線如圖 6.18 所示，9 月 2 日上午開始在碧侯村附近降下零星小雨，隨著颱風逐漸靠近，晚間開始連續降雨，3 日下午，颱風登陸臺灣本島時間左右，碧侯村降下豪雨，3 日 14 時至 16 時分別降下 36.5、45 及 53 毫米時雨量，就在 3 日 15 時 10 分發生崩塌，隨後雖然雨勢下降，然而因颱風滯留打轉並二次登陸，9 月 4 日凌晨又有一波豪雨發生，4 日 6 時的時雨量高達 86.5 毫米，隨後隨著颱風遠離，雨勢迅速下降。

圖 6.18、金岳國小測站 9 月 2 日至 9 月 4 日之降雨歷線圖(資料來

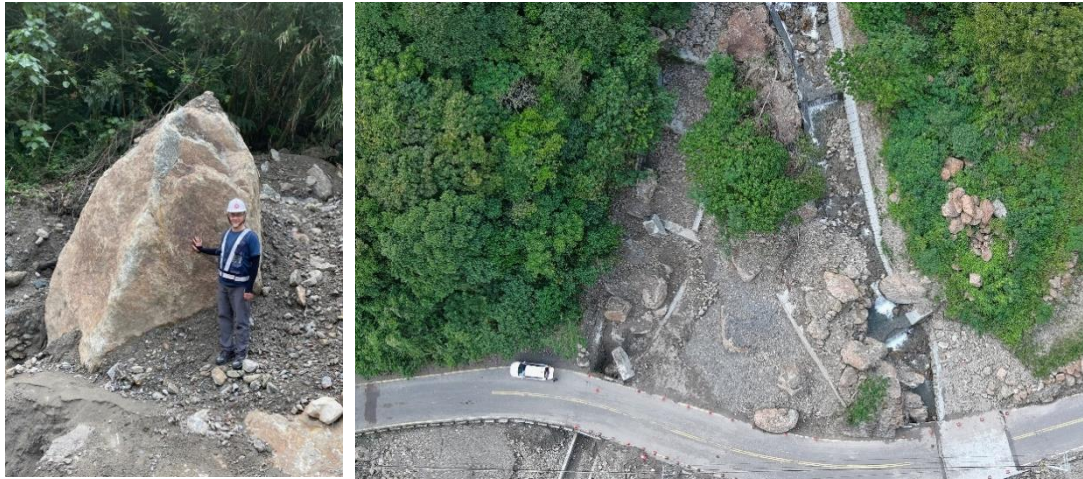
圖 6.20、碧侯溫泉聯外道路崩塌岩屑粒徑之現場與空拍近照(資料來源：災防科技中心)

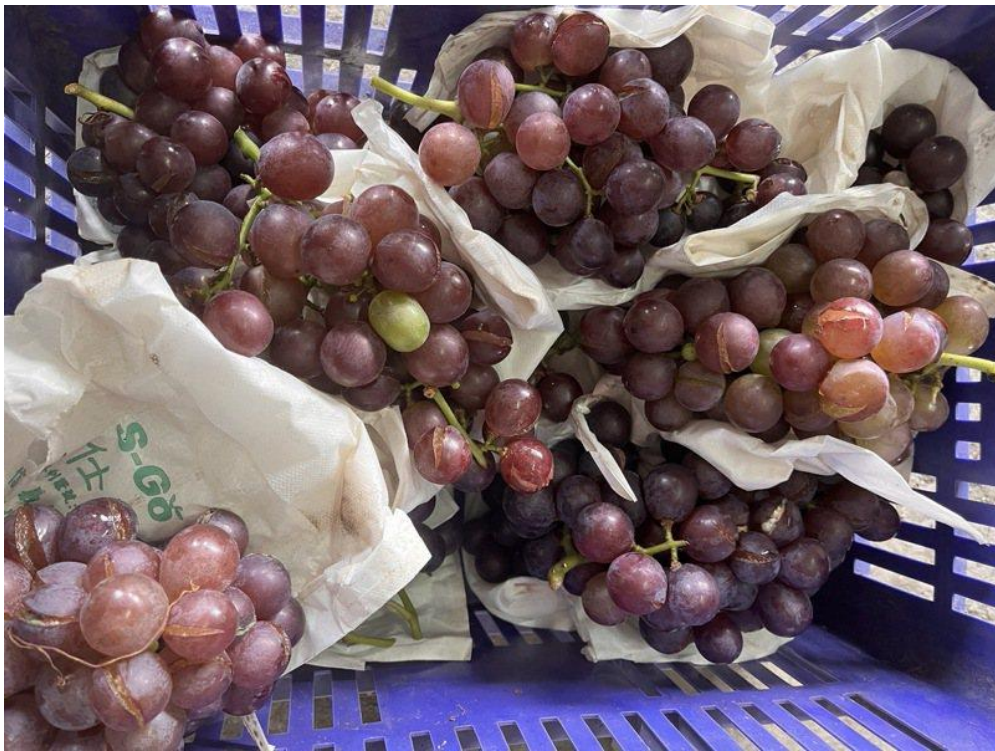
農產損失金額 6,122 萬元(含養蜂損失 36 萬元)，農作物受損面積共 966 公頃，損害程度 17%，換算無收穫面積約 166 公頃。主要受損作物是巨峰葡萄，受損面積 50 公頃，受損程度 46%，換算無收穫面積是 23 公頃，損失金額 2,096 萬元。其次為椪柑、蒜頭、柳橙跟西瓜，前五大受損農作物統計詳見表 7.2。頻繁的颱風與豪雨，造成南投縣信義鄉、水里鄉的巨峰葡萄受到嚴重裂果與水傷(圖 7.6)。另外，9 月上旬豪雨造成雞、豬畜產損失約 2,605 萬元，民間設施損壞約 630 萬元。

圖 7.6、南投縣葡萄嚴重裂果(資料來源：南投縣政府)[60]

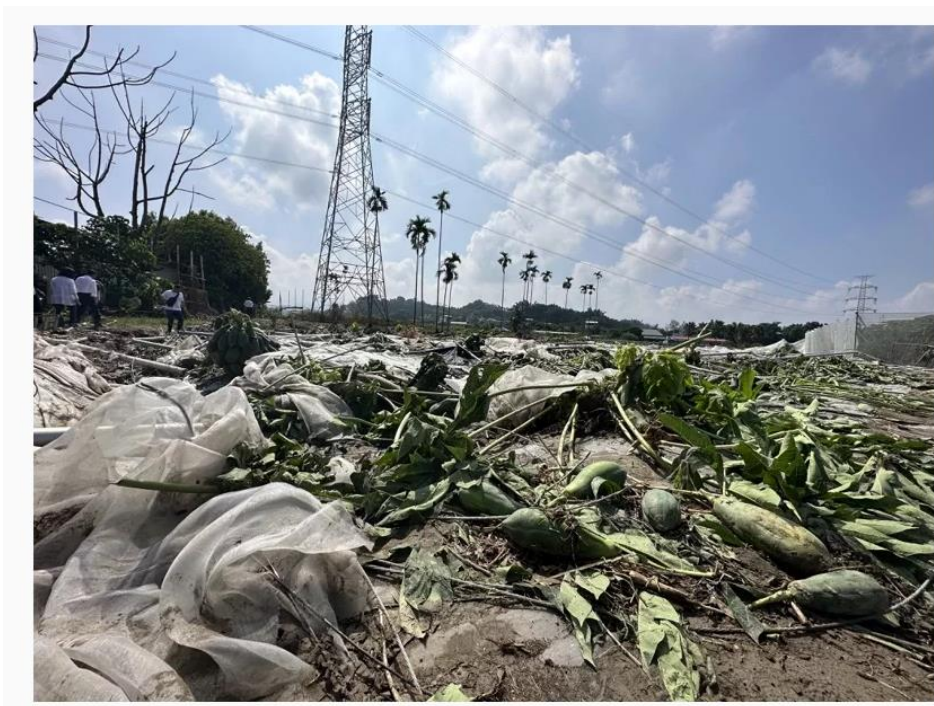
圖 7.8、赤蘭溪暴漲洪水沖毀中埔木瓜田，災情照片(資料來源：聯合新聞網)

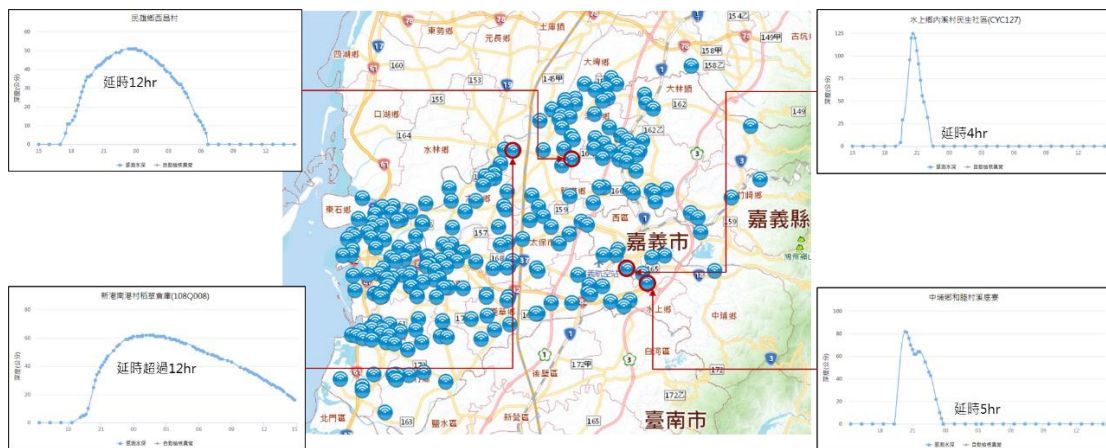
圖 7.10、嘉義縣淹水感測器水位歷線圖(資料來源：水利署；彙整：  
災防科技中心)

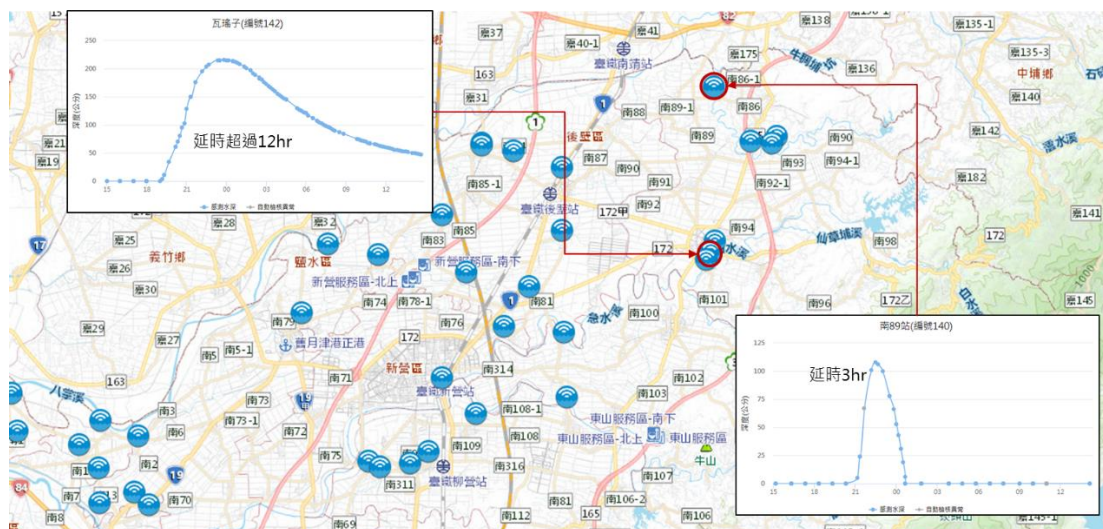
圖 7.11、臺南市淹水感測器水位紀錄資料(資料來源：水利署；彙  
整：災防科技中心)
