# 112 年度豪雨及颱風事件災情彙整報告

國家災害防救科技中心

報告完成日期：中華民國 112 年 12 月

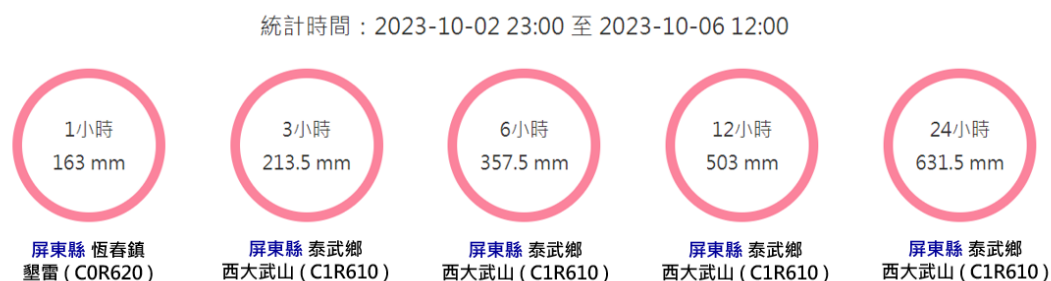
進一步分析小犬颱風期間的 3 小時、6 小時、12 小時、24 小時的最大降雨都發生在屏東縣泰武鄉的西大武測站，最大降雨值詳見圖 8.4 所示。小犬颱風期間風速觀測資料如圖 8.5 所示，台東縣蘭嶼測

圖 8.4、累積雨量排序統計圖(資料來源：氣象署；製圖：災防科技中心)

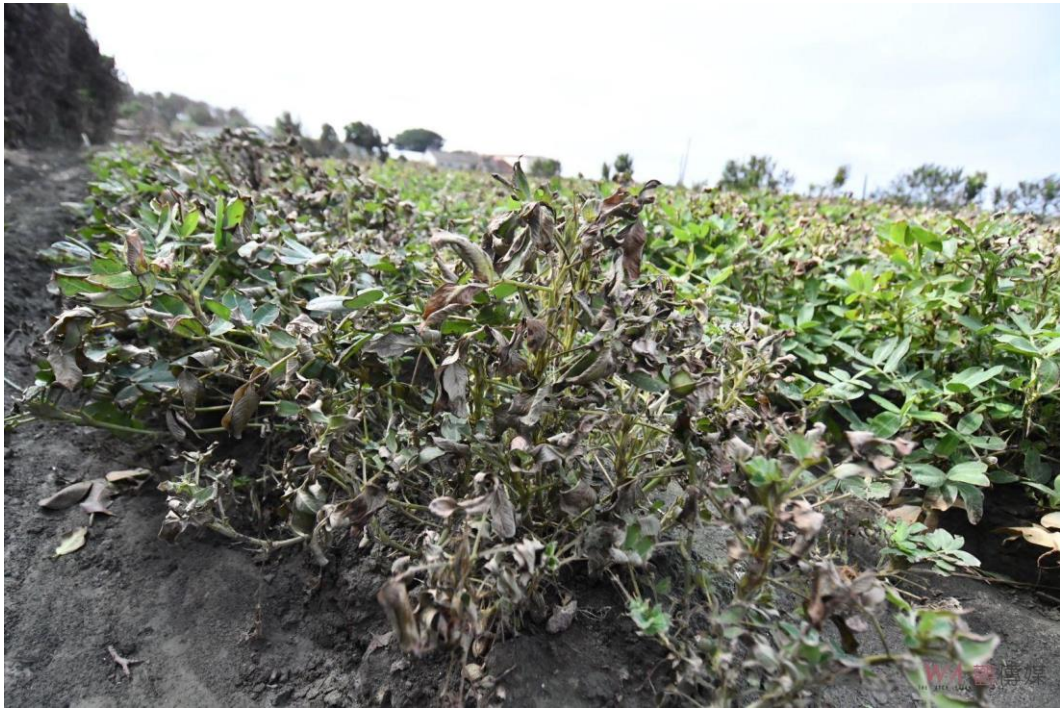
圖 8.11、彰化縣花生受損情形(資料來源：關傳媒)[65]
