## 2014 尼泊爾滿卡村(Mankha)山崩及堰塞湖之探討

1 國家災害防救科技中心坡地洪旱組

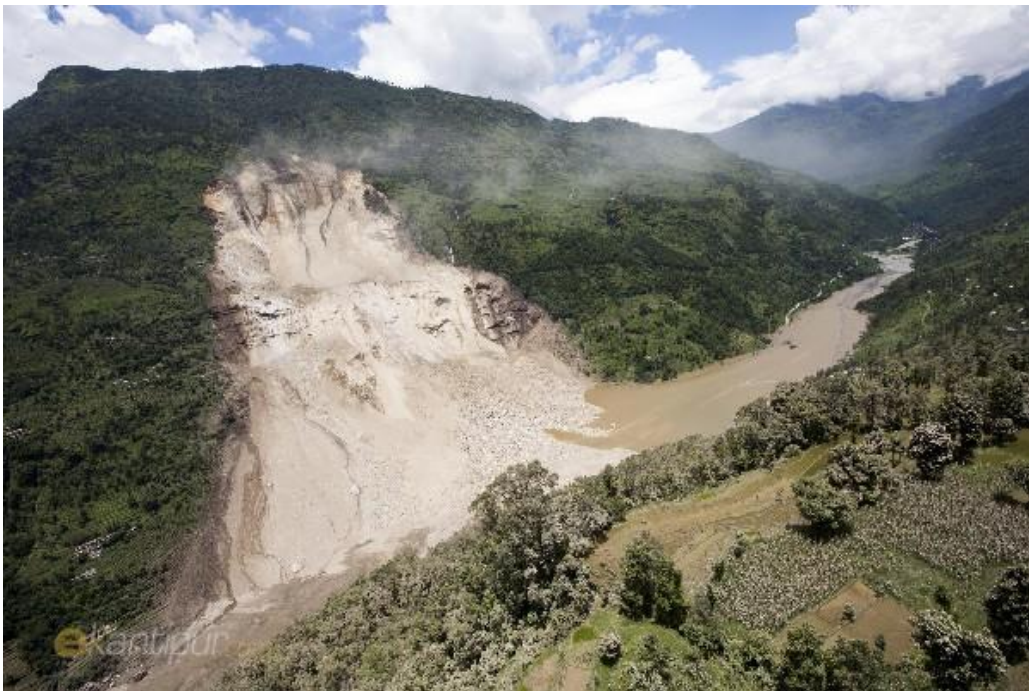
8 月 2 日凌晨，距離首都加德滿都約 60 公里的滿卡村，在科西河(Koshi)的主要支流桑科西河(Sunkoshi)右岸，海拔約 1,500 公尺處，發生了大規模的山崩(圖 7)，摧毀了將近 60 間房舍。8 月 6 日政府宣告救援行動結束，總死亡人數為 156，是尼泊爾近年來最嚴重的一次災情。

圖 7 滿卡村山崩空照圖

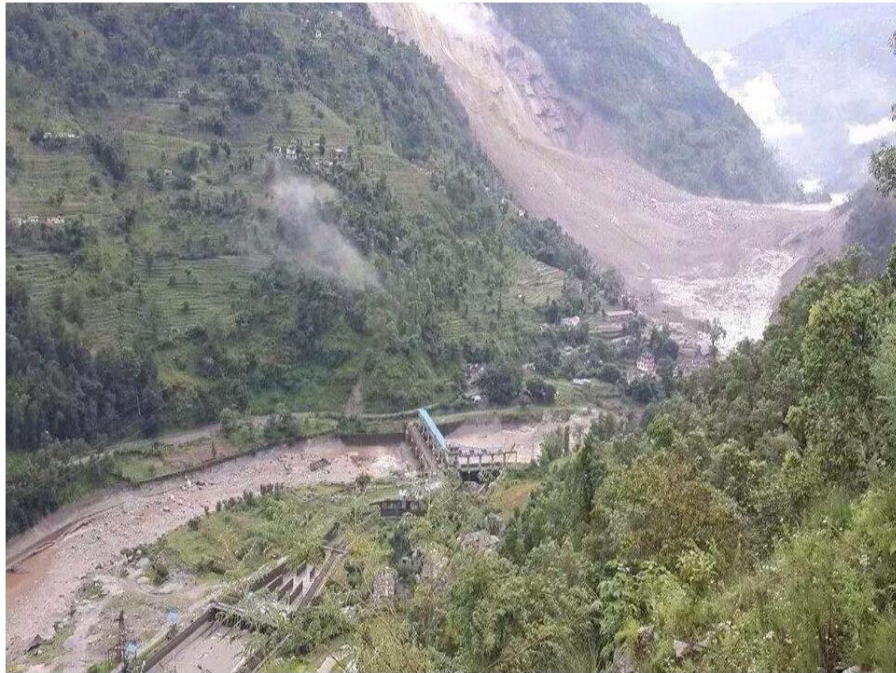
山崩後大量土石形成巨大的壩體(圖 8)，高約 100 公尺，攔腰截斷桑科西河之河道，形成大規模的堰塞湖(圖 9)。儘管軍方開闢了疏水道 (圖 10)，堰塞湖水位下降的速度依舊非常緩慢，從 8 月 6 日至 8 月 23 日水位幾乎沒有明顯變化(圖 11)。9 月 7 日凌晨，山崩發生後第 36 天，壩體承受不住大量水體之壓力，堰塞湖由疏水道處潰堤，湖水下降約 15-18 公尺，下游約六公里遠之處有一些房子被破壞，所幸並沒有造成居民的犧牲。

圖 8 山崩所造成之堰塞壩  
(照片來源：尼泊爾政府網站)

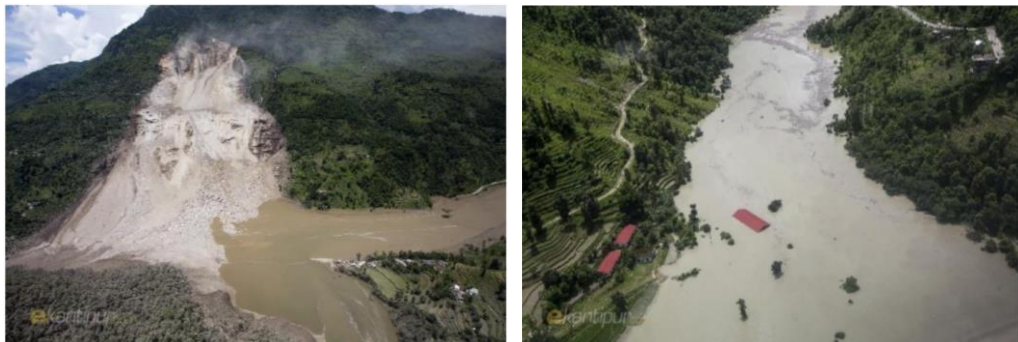
圖 9 崩塌的大量土石所造成之堰塞湖  
(照片來源：ekantipur.com)

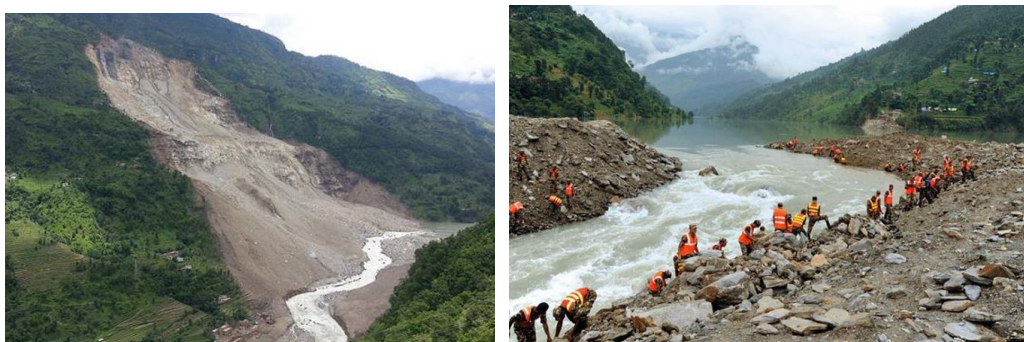
圖 10 尼泊爾軍方所開闢之疏洪水道  
(照片來源：AGU Landslide Blog、尼泊爾軍方網站)

為了解決堰塞湖的問題，軍方以爆破的方式開闢了水道，疏通堵塞河道的泥石，但經過多天努力後，堰塞湖水位下降的速度依舊非常緩慢，推測可能是因為連續豐沛的降雨，以及疏洪之水道太過平緩且不夠深所導致。9 月 6 日經由學者之建議，軍方將排洪水道拓寬約 30 公尺。9 月 7 日堰塞湖在沒有預警的情況下潰堤，湖水下降約 15-18 公尺，所幸下游居民已經在第一時間疏散，僅於六公里遠處有一些房子被破壞，並無造成生命的損失。

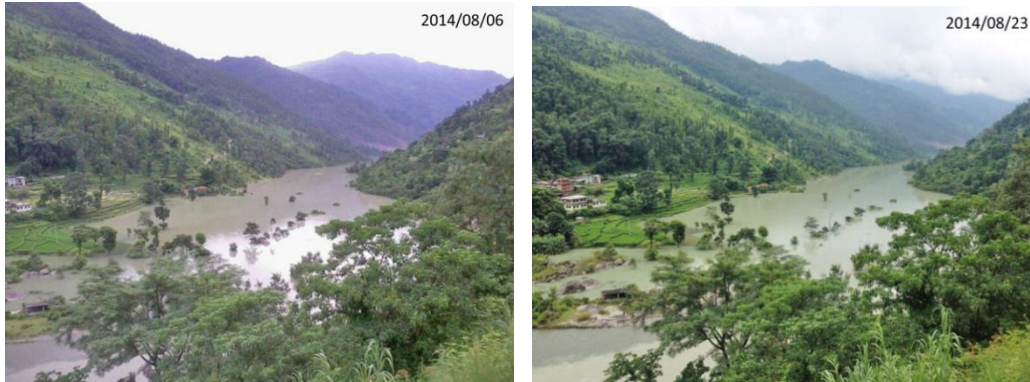
圖 11 不同時間之堰塞湖情況比較，可看到堰塞湖水位並無明顯變化。

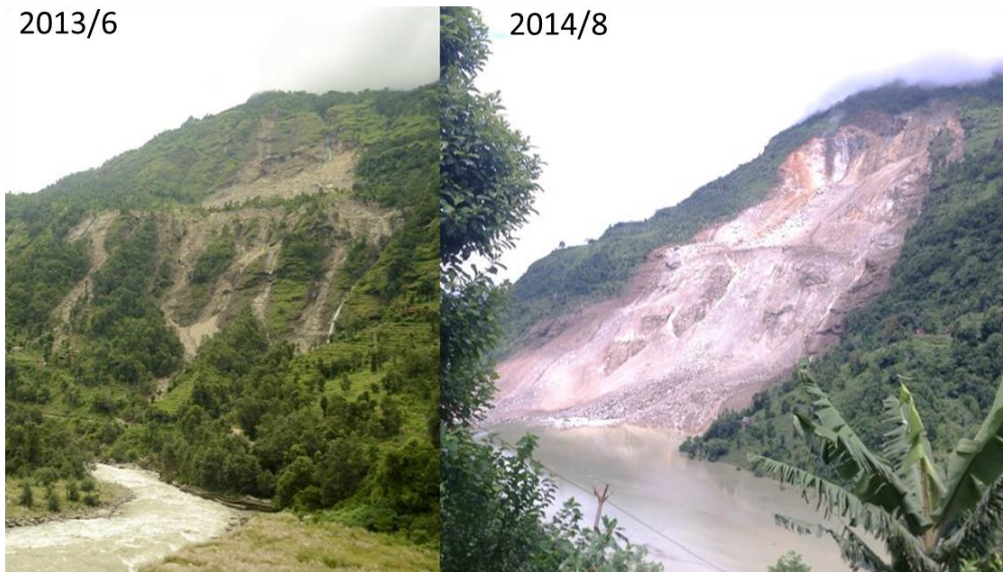
崩塌是尼泊爾僅次於傳染病的第二大危害。根據 2011 年尼泊爾政府之統計，過去的 40 年裡，約有四千多人在山崩災害中喪生，每年約有 12,000 次的山崩事件。由 2012 年的歷史影像(圖 15)，我們可以看到此處已有岩屑崩滑的現象，鬆散不穩定的崩積物堆在坡面上，坡面下半部亦有明顯的沖蝕溝存在。2013 年 6 月的照片(圖 16)顯示，表層的崩積物和沖蝕溝皆有增加的趨勢，植生覆蓋減少，邊坡裸露，已是山崩災害的高風險地區，2014 年 8 月便發生了此起彼落慘重的災害事件。

圖 16 2013 年六月與 2014 年八月山崩後同地點所拍攝之照片。
