# 日本茨城縣鬼怒川潰堤事件報導

傅鏗漩、張志新  
國家災害防救科技中心

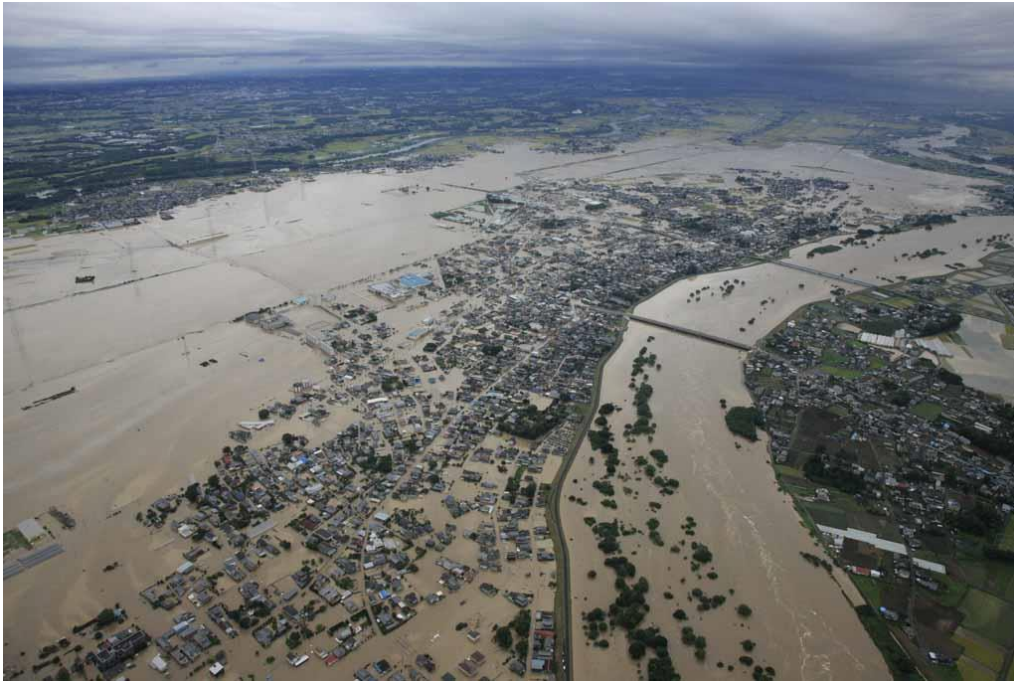
圖 3. 茨城縣常總市淹水航照圖

此次颱風豪雨造成嚴重災害，波及共有十多個縣，土砂災害部分，16 件土石流、2 起地滑以及 78 件崩塌事件，其中櫛木縣鹿沼市一起崩塌造成一人死亡一人受傷。關東及東北地區國有河川共 19 條潰堤，以及 54 條河川溢堤氾濫，其中，茨城縣鬼怒川於 10 日潰堤(圖 3)及 11 日宮城縣涉井川潰堤最為嚴重。由於大雨持續，日本國土交通省指出，仍有多條河川可能溢堤氾濫，並向關東及東北地區七個縣發出避難告示，達 40 萬人。

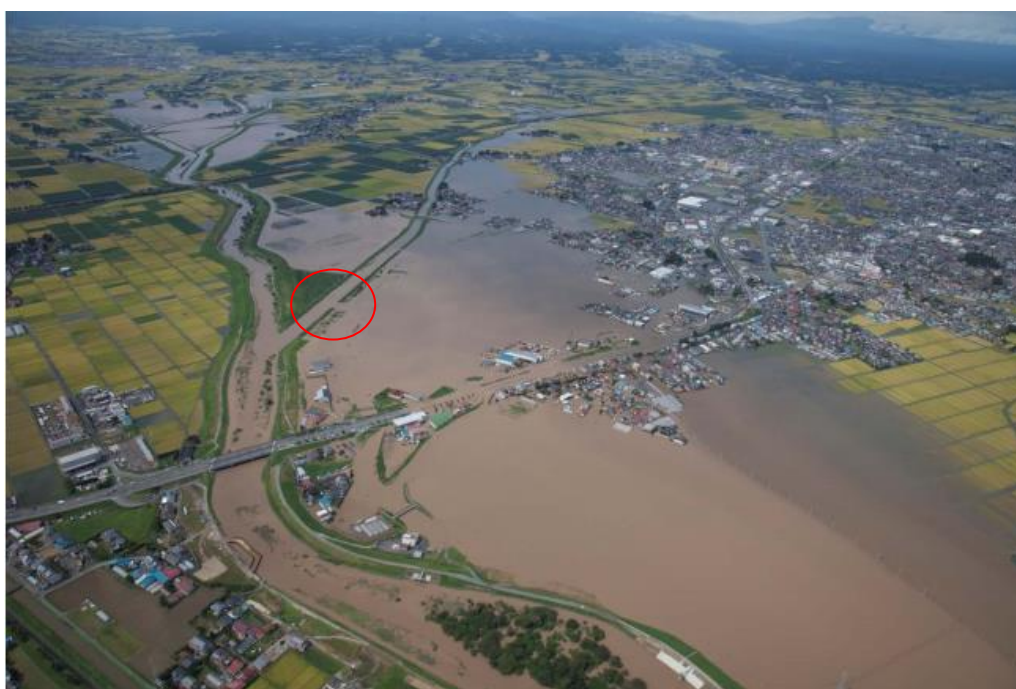
圖 5. 宮城縣涉井川潰堤航照圖(東北地方整備局)

涉井川於 11 日潰堤，潰堤缺口約 20 公尺(圖 5 紅圈部分)，洪水湧入宮城縣大崎市，造成大面積淹水，部分地區淹水深度約 1.5 公尺，於 14 日時將缺口修復完成(圖 6)，有效防止災害損失擴大，能快速進行復原重建工作。
