20120206 菲律賓中部地震分析評估摘要

1 國家災害防救科技中心地震組

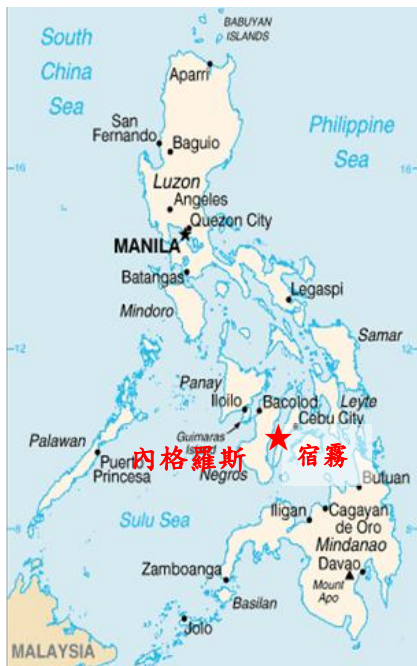
圖 1 菲律賓中部地震震央位置 (USGS)

菲律賓中部地區於世界標準時間 2 月 6 日 03:49:16（當地時間 2012 年 2 月 6 日 11:49:16，與臺灣時間相同）發生規模 Mw6.7 的地震，根據美國地質調查所(United States Geological Survey，簡稱 USGS)測得資料顯示，震央（圖 1）位於菲律賓中部的內格羅斯(Negros)島和宿霧(Cebu)島中間，即北緯 9.964°、東經 123.246°，震源深度約 20 公里，最大震度達修正莫卡利震度（Modified Mercalli Scale，簡稱

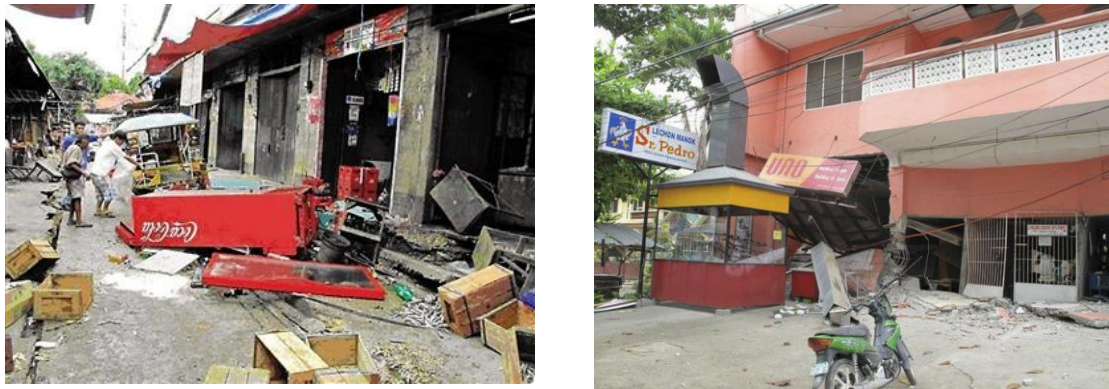
圖 5 菲律賓內格羅斯省，地震導致多處建築物坍塌（左圖：南都網／右圖：新京報網）

宿霧市部分建築物因為劇烈搖晃而致窗戶碎裂，部分樓房牆壁則

出現裂縫甚至倒塌。據菲律賓國家災害風險減緩與管理委員會（National Disaster Risk Reduction and Management Council，簡稱 NDRRMC）公佈的官方統計數字(截至當地時間 2 月 20 日止)，此次地震已造成 51 人死亡，112 人受傷，62 人失蹤，建物全倒 6,352 棟、半倒 9,435 棟（圖 5）。由災害照片看當地受損房屋，多為耐震能力較為不足之建築。

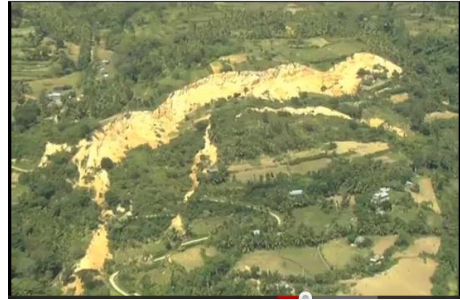
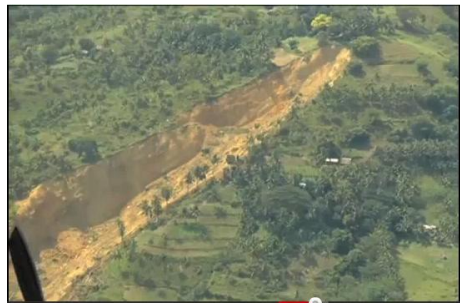
圖 6 發生多起山體滑坡，多處集中在東內格羅斯省北部山區（聯合國人道事務辦公室／YouTube）。

大地災害：集中在東內格羅斯省北部山區，吉胡爾岸市(Guihuingan City)由於山體滑坡（圖 6），造成許多房屋遭掩埋，導致數十人傷亡。另外山體滑坡造成山區道路受損，當局調派軍隊協助救災，救難人員及部隊都必須徒步翻山越嶺，進入偏遠山區。部份山區災區由於重型機械未能及時運到，居民只能用雙手及鏟子搜尋倖存者（圖 7）。

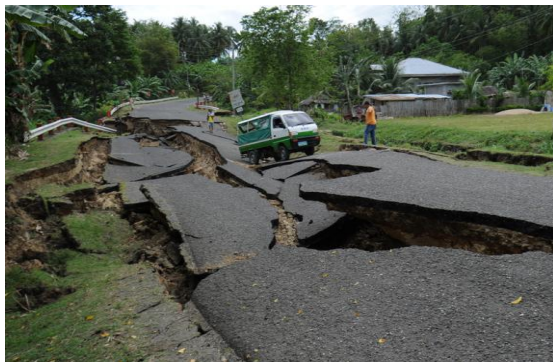
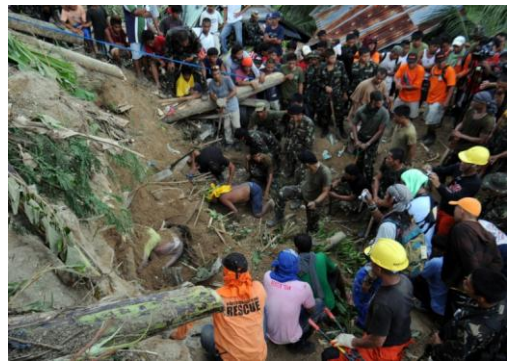
圖 7 地震造成當地公路龜裂坍塌，救難人員難以進入災區，居民只能用雙手及鏟子搜尋倖存者（TED ALJIBE／法新社）

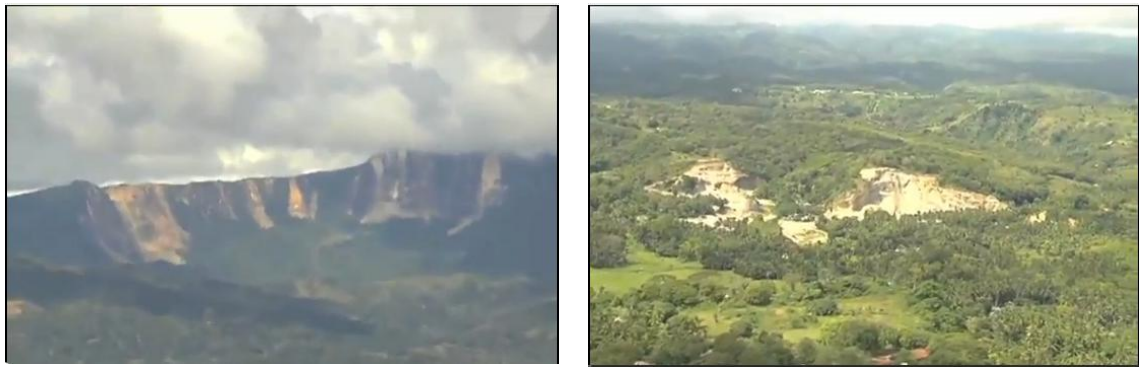
圖 13 菲律賓中部地震山體滑坡之航空影像資料 (YouTube)

強震區域如果發生在山地地區，地震將直接引致山體滑坡，間接造成山區道路受損，許多偏遠山區聚落將失聯，山區災民極需收容安置。建議應用航空、衛星等遙測影像資料研判災區範圍（圖 13），做為搶修公路及橋梁之參考，以加速偏遠山區救援，避免孤島效應擴大。
