## 2017 年 8 月獅子山共和國災害報告

<sup>1</sup> 國家災害防救科技中心坡地與洪旱組

### 摘要

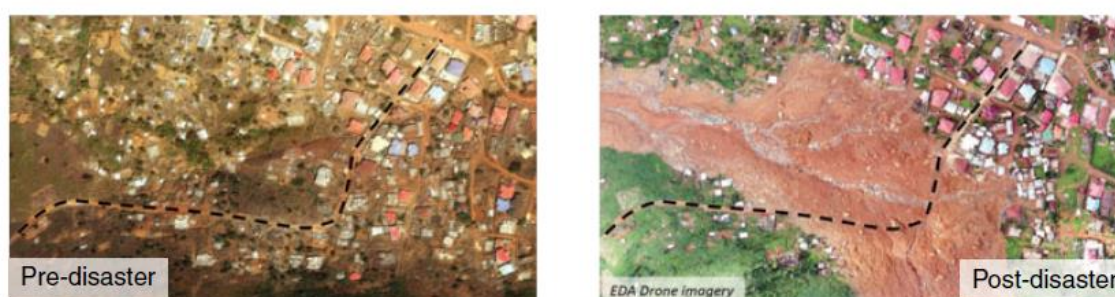
圖 6 雷鎮崩塌發生前後衛星圖

根據目擊者描述，雷鎮崩塌共發生兩次：首先發生在 14 日上午 6 時 50 分，下邊坡發生崩塌滑落山谷，伴隨的低頻「隆隆」聲，類似飛機飛過噪音；10 分鐘後發生第二次滑動，發生處為上邊坡失去穩定的岩體，山坡上的巨大岩石與樹木飛落，並有火花閃光發生。兩階段滑動當中，因上邊坡岩體滑動，其最大滑動岩塊尺寸高達 40 立方公尺，巨大動能使其下方社區多被摧毀，如圖 6 所示。

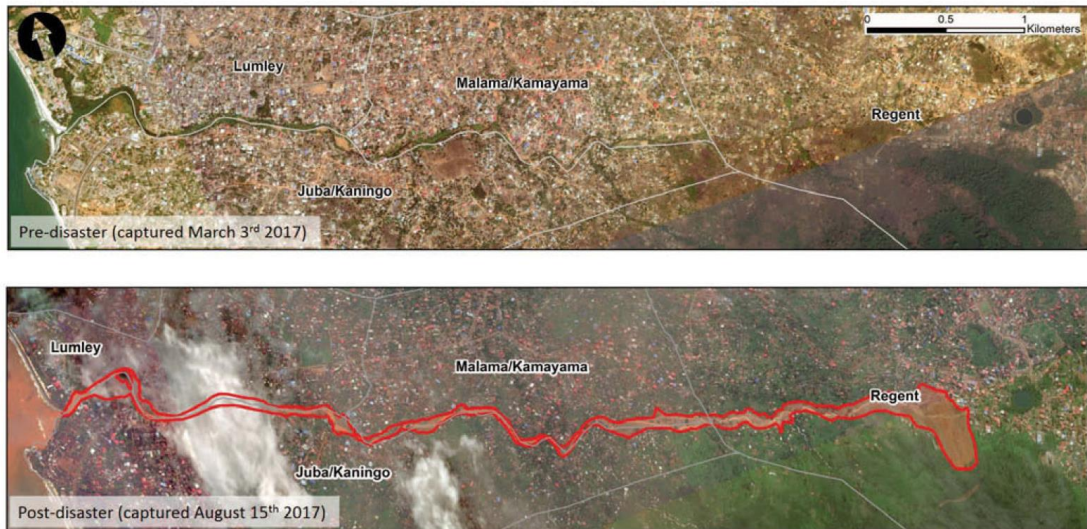
圖 7 Babadorie Valley 兩岸受衝擊範圍(資料來源：Wold Bank、英商奧雅納工程顧問有限公司(Arup))

然而，在雷鎮崩塌發生之前，連續高強度降雨已經透過山區地表逕流，匯集形成高速流動洪水流入雷鎮，造成低窪地區淹水，例如 Kamayama/Malama 地區，淹水深度達 5 至 6 公尺，部分民眾在崩塌之前已疏散，但部分民眾因未能即時避難，已遭受洪水淹沒，並隨著高速水流沿著 Babadorie Valley 流至 Lumley 海邊，約早上七點即在海

邊發現屍體，推估應為崩塌發生前之淹水災害受難人員，河流兩岸影響範圍如圖 7 所示。

根據災害前後期之衛星影像比對結果，Babadorie Valley 河道拓寬 100 公尺(如圖 7 所示)，連結兩岸之交通道路與橋樑接受到嚴重或中度的損壞。自舒格洛夫山崩塌土石，直接撞擊與掩埋坡趾下方雷鎮建築物，以及土石與水混合形成土石流衝撞與掩埋建築物；中、下游含砂水流淹沒河流兩岸房舍，以及下游至出海口受淹水房舍，建築物破壞型態則有不同，如圖 12 為 Babadorie Valley 上、中、下游房子破壞衝擊型態與數量現地調查，上游雷鎮建築物全面損壞為最多，下游 Lumley 建築物遭淹水退後，建築物仍可使用，其損壞最低。

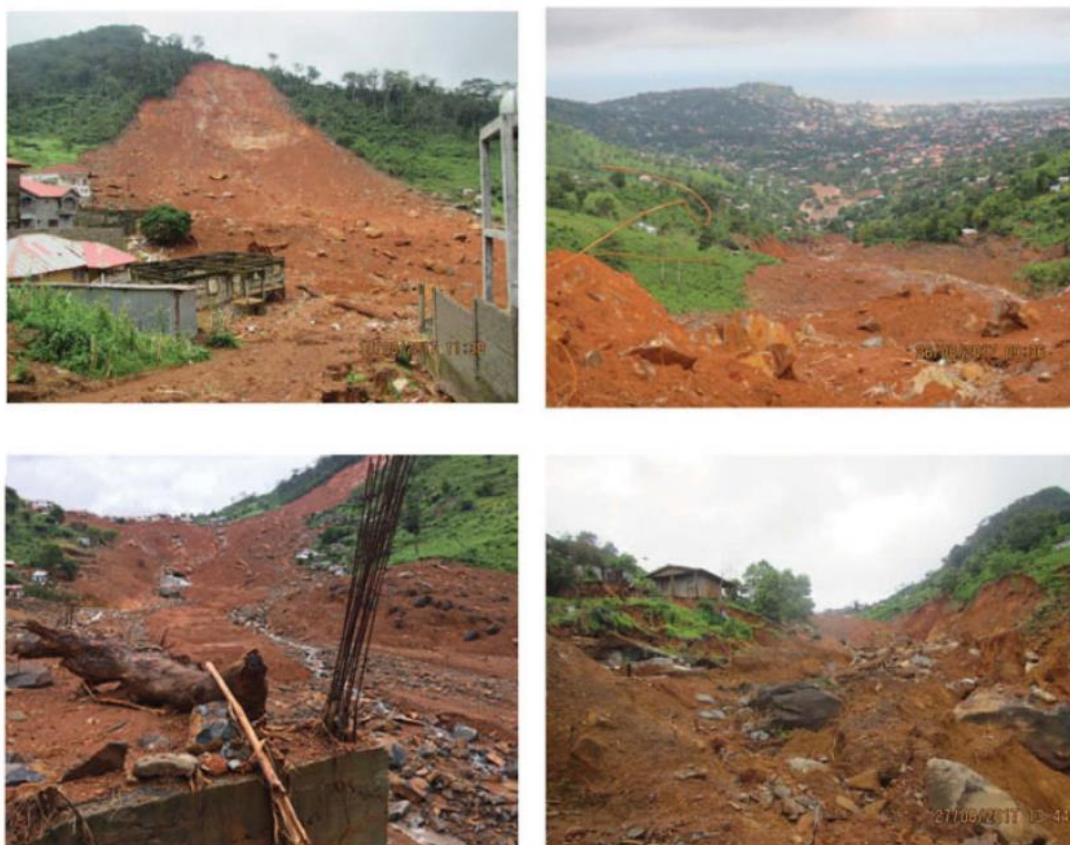
圖 8 雷鎮崩塌崩崖與進入溪流災害型態

獅子山共和國的自然災害，主要是經常發生的洪水、乾旱和山體滑坡。15 年來，共發生 4 次大洪水影響了 22 萬人，造成了嚴重的經濟損失(World Bank 與 GFDRR，2017)。此次雷鎮發生大規模崩塌，根據氣象資料分析結果，西區之降雨量相較於過去同一時段的降水量多，土壤含水量高使得邊坡剪力阻抗下降，使得邊坡滑動。根據現場崩塌照片顯示，崩塌材料以高風化土壤為主，滑動面在於基岩上方，如圖 8 所示。
