日本靜岡縣熱海市土石流災害事件紀錄

¹ 國家災害防救科技中心 坡地與洪旱組

摘要

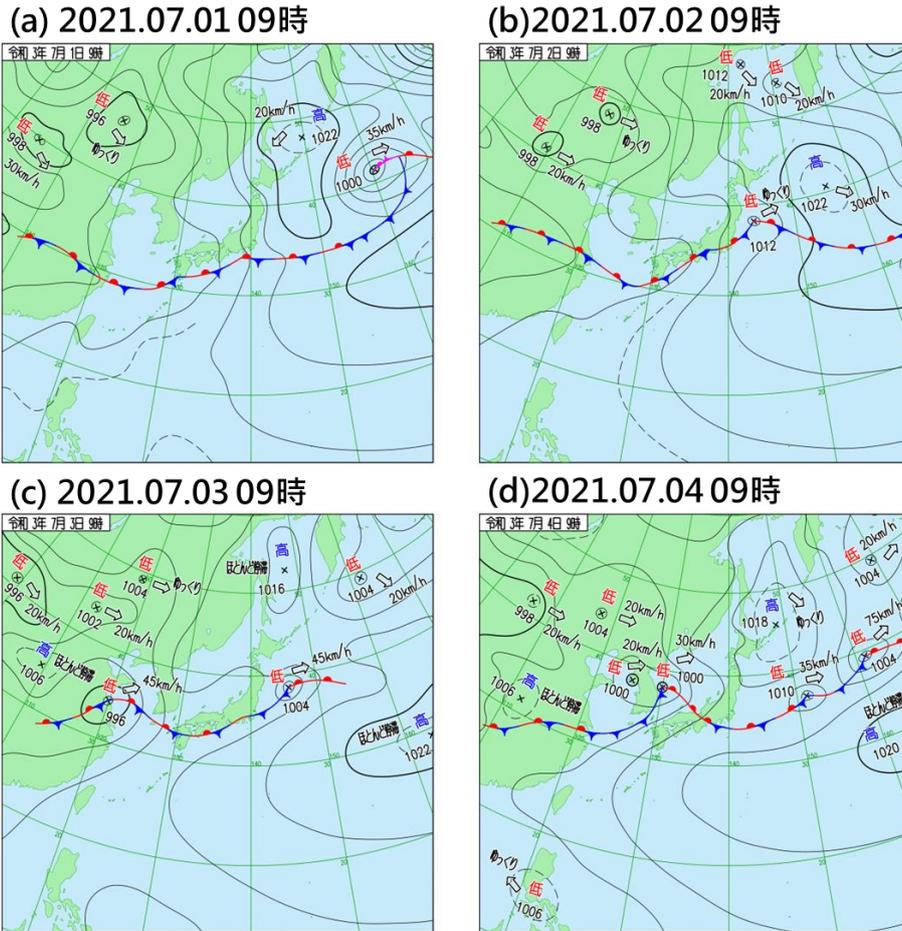
圖 1、2021 年 7 月 1 至 4 日天氣圖 (圖片來源：日本氣象廳[2])

移動，在 7 月 1 日至 3 日移動到日本本州，並由東日本向西日本呈現滯留的狀態（圖 1(a)~(c)）。由於暖濕空氣不斷透過西南風往鋒面輸送，大氣條件相當不穩定，也使得梅雨鋒面上的劇烈對流系統不斷的發展。根據日本氣象廳的雨量分析[2]，梅雨鋒面上的線狀對流系統，於 7 月 1 日通過本州外海的伊豆諸島時，就降下 3 小時超過 150 毫米以上之強降雨。

由於梅雨鋒面滯留所造成之持續降雨，使得東日本南部臨近太平洋之縣市出現了超越歷史觀測紀錄的降雨量，也導致靜岡縣熱海市發生土石流、河水氾濫及淹水等災情。7 月 4 日，梅雨鋒面開始往北移動（圖 1(d)），主要降雨區轉移到鄰近日本海側之縣市，災區的降雨才逐漸趨緩。

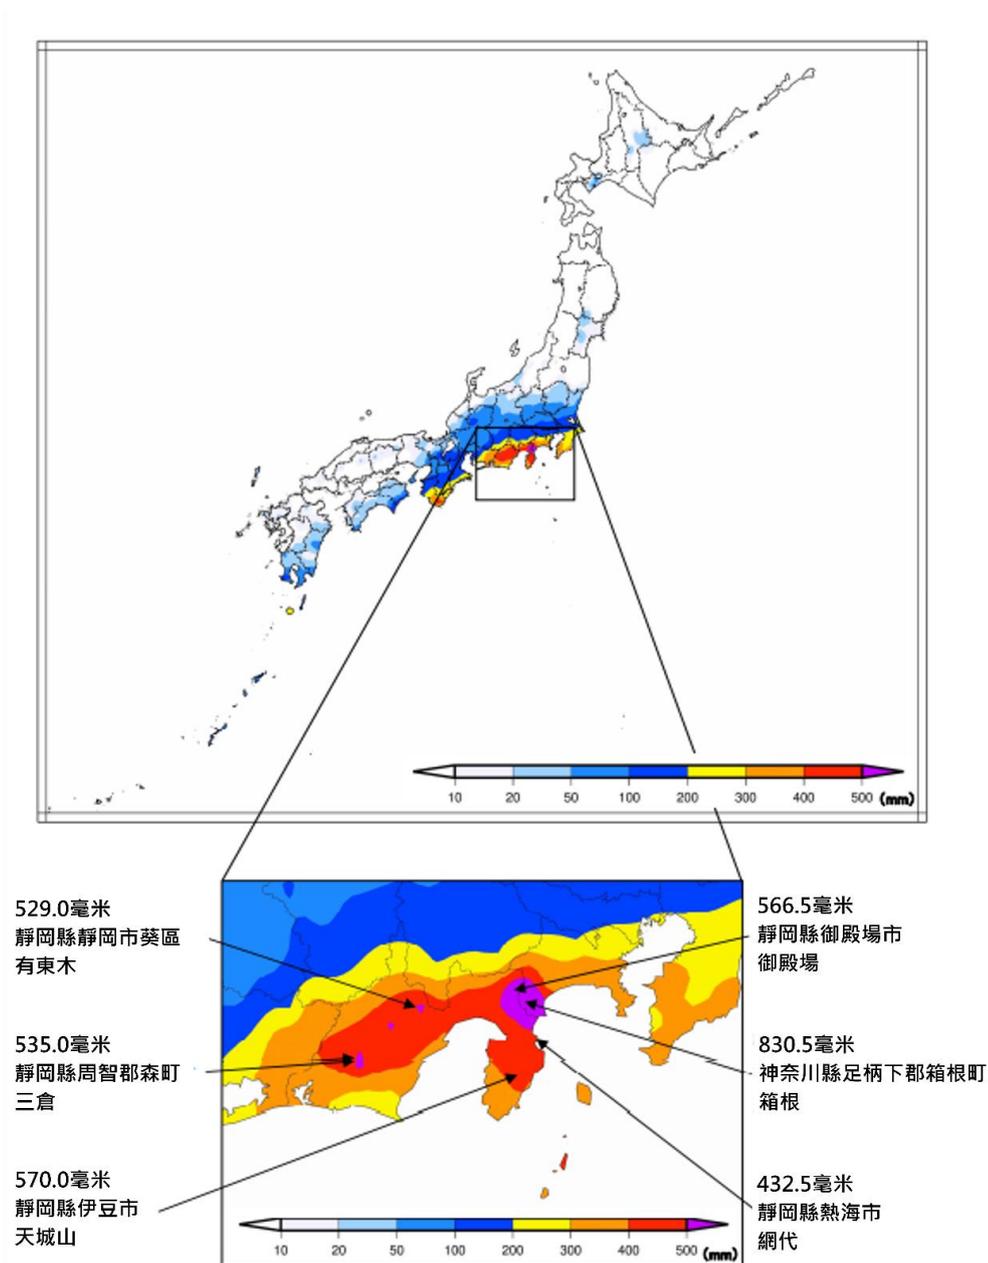
圖 2、6 月 30 日 0 時至 7 月 3 日 24 時之累積雨量分布圖及累積雨量前五名與靜岡縣熱海市網代站之累積雨量值 (圖片來源：日本氣象廳[3]，編修：國家災害防救科技中心)

根據日本氣象廳雨量資料 (圖 2)，6 月 30 日 0 時~7 月 3 日 24 時的降雨主要集中在東日本南部鄰近太平洋之縣市。最大累積雨量為神奈川縣根測站的 830.5 毫米，第 2~5 名則都在靜岡縣境，分別為伊豆市天城山站的 570 毫米、御殿場市御殿場站 566.5 毫米、周智郡森町三倉站 535 毫米及靜岡市葵區有東木站 529 毫米，而鄰近發生土石流災害為熱海市網代站，其累積雨量則是 432.5 毫米。根據上述測站之降雨歷線分析，清楚顯示降雨主要發生在 7 月 1 日至 7 月 3 日這

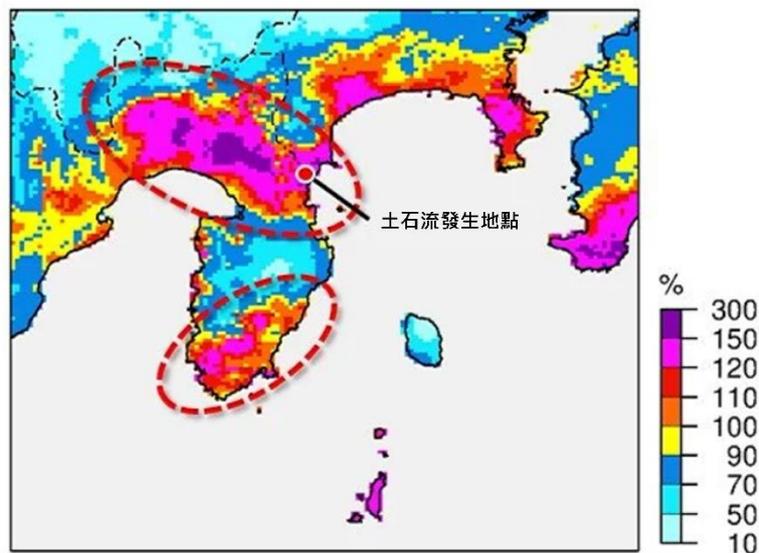
圖 3、最大 72 小時累積雨量（分析時段為 2021 年 6 月 30 日 0 時至 7 月 4 日 0 時）與歷史最大雨量值（統計時段為 2006 年 5 月至 2020 年 12 月）之比值空間分布圖。本分析使用之雨量資料為國土交通省之網格雨量，水平解析度 1 公里（圖片來源：日本氣象協會[4]，編修：國家災害防救科技中心）

值之比值空間分布圖（圖 3）可以發現，靜岡縣與神奈川縣有許多區域的 72 小時累積雨量除創下歷史新高外，部分地區的降雨量甚至達到歷史極值的 1.5~3 倍（150%~300%）。進一步聚焦到發生土石流的靜岡縣熱海市，從不同延時最大雨量與歷史極值之比對分析結果（圖 4）顯示，3、6、12 及 24 小時之最大降雨量，分別約為歷史值的 67%~80% 不等。但 48 小時及 72 小時的累積雨量則是都刷新了歷史值，分別達到歷史值的 113% 及 133%，說明了本次鋒面降雨屬於長延時強降雨事件，進而導致土石流之發生。

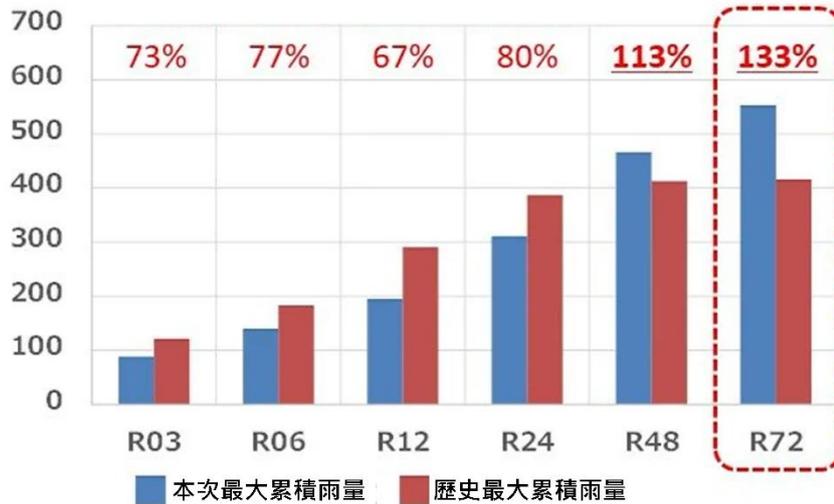
圖 4、熱海市各延時延最大累積雨量（分析時段為 2021 年 6 月 30 日 0 時至 7 月 4 日 0 時）與歷史最大值（統計時段為 2006 年 5 月至 2020 年 12 月）之分析。圖上百分比數字為本次事件觀測值與歷史極值之比值。本分析使用之雨量資料為國土交通省之網格雨量，水平解析度 1 公里（圖片來源：日本氣象協會[4]，編修：國家災害防救科技中心）

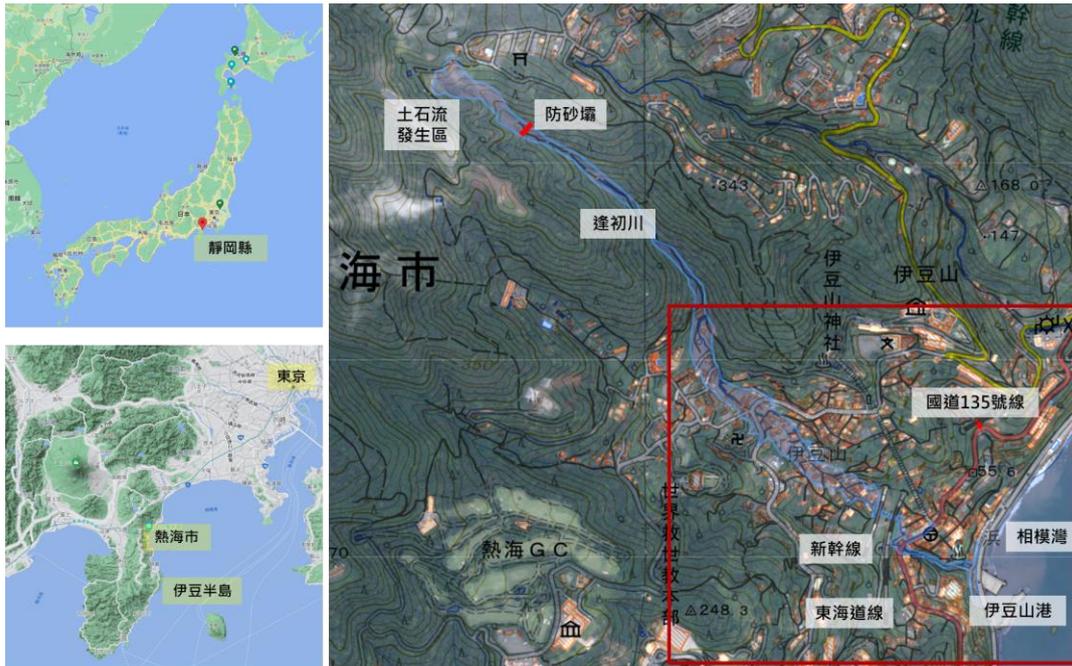
圖 5、日本靜岡縣熱海市土石流發生位置，紅框為圖 6 災害影像與位置對照圖範圍（資料來源：Google 與日本國土地理院）

根據媒體報導指出[5]，7 月 3 日 6 時已經有小規模的土砂崩落，日本警消與自衛隊已展開管制行動；8 時 28 分左右已有民眾拍攝到逢初川已有高濃度含砂水流，並於 10 時 35 分記錄到土石流發生[6]，造成下游共計 128 棟建築物損毀，26 人死亡以及 1 人失蹤[7]。土石流發生區高程約 390m 之人為山谷填方區[8][9]，土石流流路長達約 1.9km，一路流入伊豆山港之相模灣。國道 135 號、新幹線與東海道線因土石流發生暫時停駛，土石流發生位置如圖 5 所示。圖 6 是彙整國土地理院之航空影像與地形圖疊合圖，配合中日新聞空拍影像截

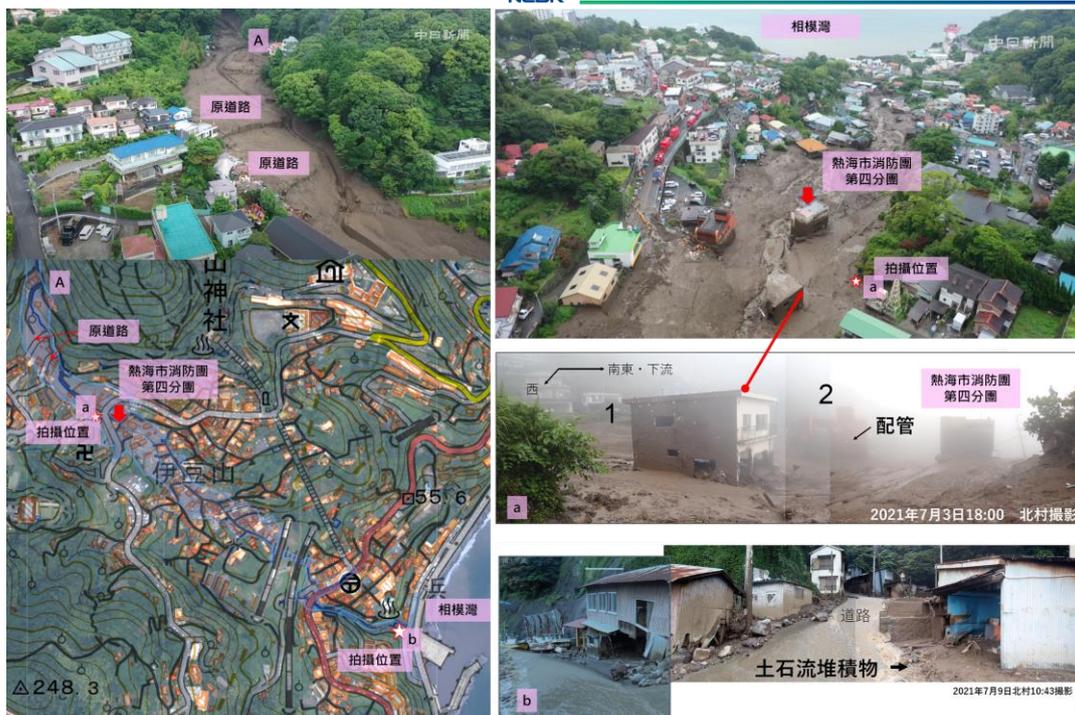
圖 6、土石流下游災害影像與位置對照 (資料彙整：國土地理院影像與地形疊合圖、中日新聞[11]與北村晃壽[10])

圖，以及靜岡大學防災中心北村晃壽教授現地調查照片，土石流下游堆積區狀況予以比對[10]，堆積土石材料均質且含水量高，使土石流動距離較遠至相模灣，同時受到地形與建築物束制影響，土石流堆積發展之扇形較不明顯。

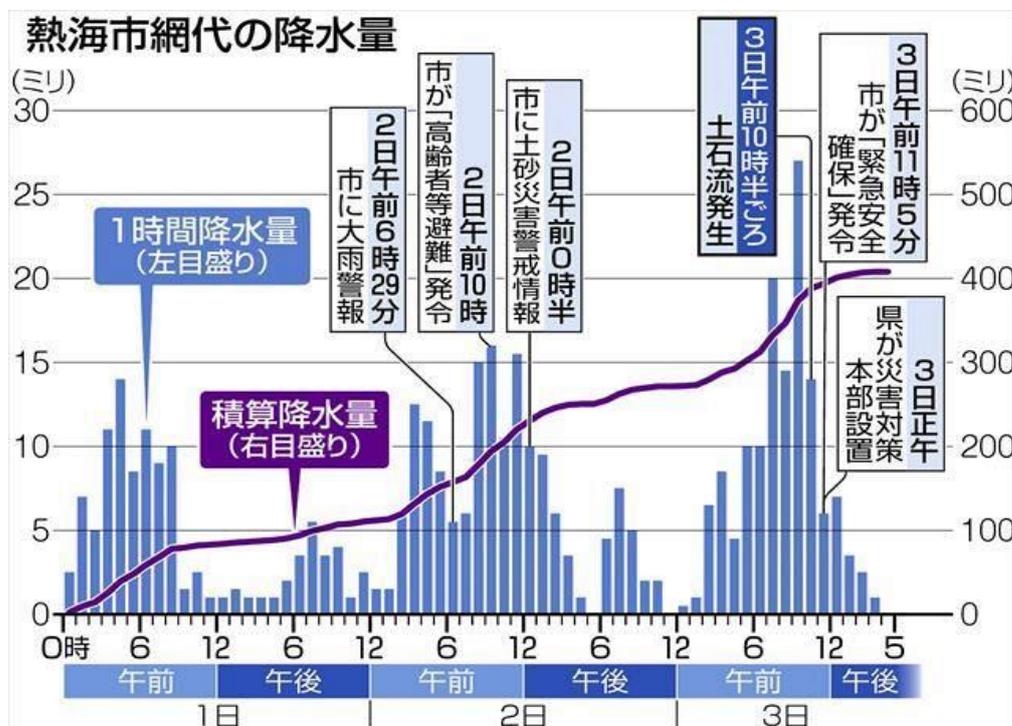
圖 7、熱海市網代降雨量與避難警戒訊息發布狀況圖（資料來源：東京新聞[14]）

此次豪雨事件第一次使用「防災警戒等級之避難指示」新調整之規定[12][13][14]，熱海市政府發布的警戒資訊時序與降雨資訊，如圖 7 所示，7 月 2 日早上 10 時發布第 3 級警戒，老年人等需疏散避難等訊息。由於 2 日下午降雨趨緩，熱海市政府維持第 3 級警戒，但於 3 日凌晨開始新的一波持續性降雨，10 時之時雨量為新一波降雨之最大時雨量，且大於 2 日降雨，35 分後發生土石流災害。土石流發生後，日本氣象廳針對靜岡縣熱海市發布第 4 級避難警戒 (如圖 8)，熱海市政府認為轄內都很可能再發生土石流災情，於 7 月 3 日 14 時

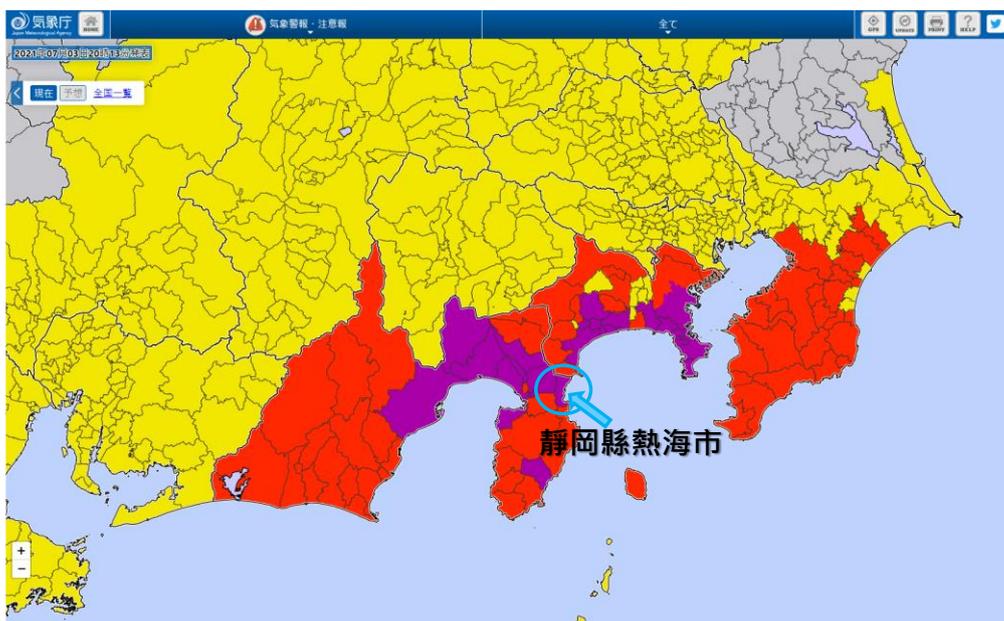
圖 8、07 月 3 日防災警戒級別之避難指示情報，紫色表示第 4 級警戒、紅色為第 3 級警戒地籍（資料來源：日本氣象廳[2]）

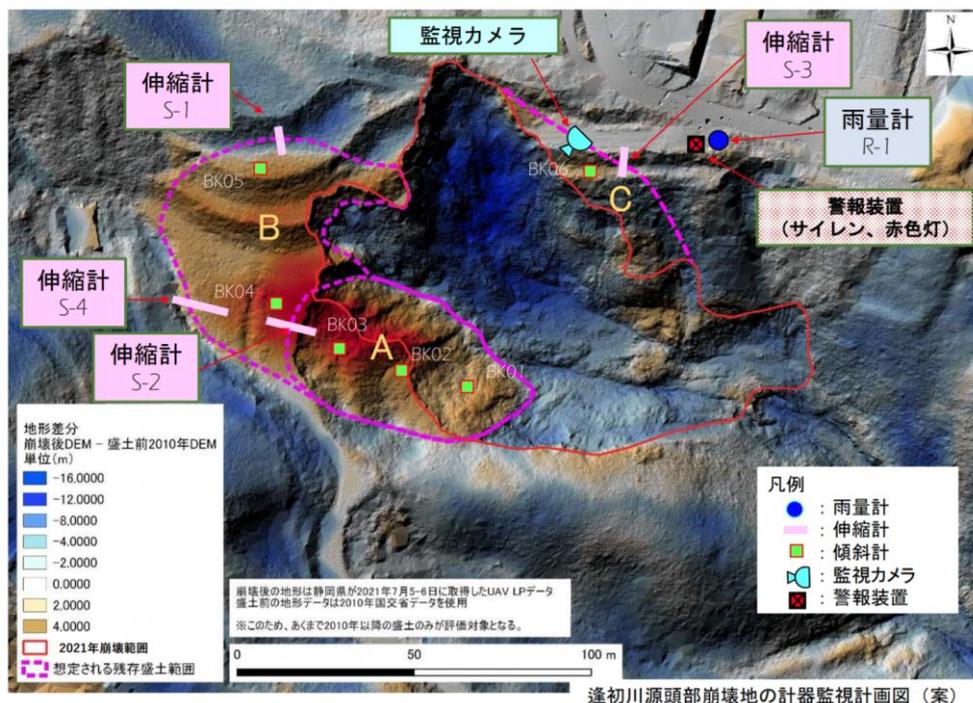
圖 10、國土交通省與中部地方整備局熱海監測系統裝設位置圖（資料來源：靜岡縣[8]）

熱海市發生土石流災害發生後，國土交通省委員會為避免二次災害發生，經由專家與緊急調查專家團隊（TEC-FORCE），建議安裝邊坡監測設備，提供安裝種類與位置之相關技術諮詢。如圖 10 所示，為搜救人員之安全，崩塌發生源頭區裝設雨量計和地面伸張計，以監控邊坡滑動狀況，當降雨量超過標準值時，或當地面伸張計變形超過標準值時，提出暫停搜救工作的參考判斷標準。另外，裝設現地攝影機，與靜岡縣和熱海市相關組織共享，透過影像監控，有土石流發生時，利用警報器、訊息以及電子郵件等通知危險。

圖 10 中 A 與 B 區殘留土)。有鑒於此，現勘之專家建議未來災害發生機率高，建議復原重建完成前，須嚴防二次災害發生以及擬定相關應變作為。

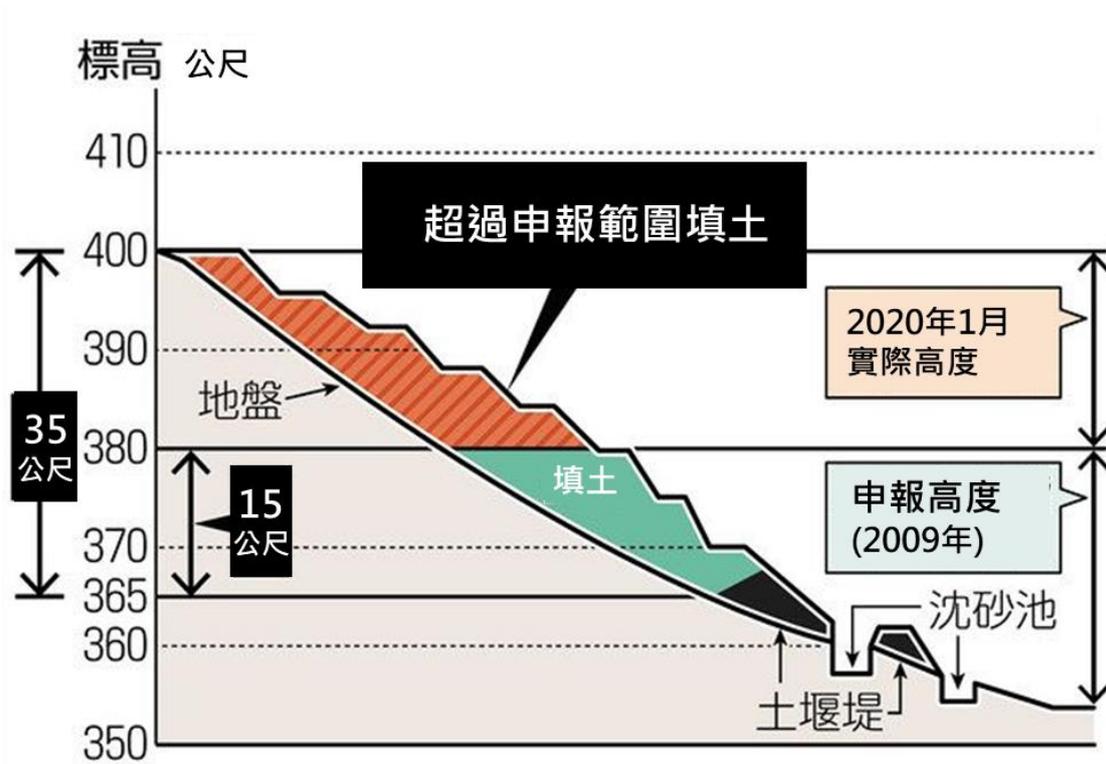
圖 11、填土工程申報與實際高度比較表（改繪資料來源：靜岡縣[8]、中日新聞[15]）

1. 2009 年以前防砂壩已建置完成，防砂壩以上之河道窄且深，河道平整；土石流災害發生後，壩體庫區增加 7500m³ 土方。
2. 根據靜岡縣調查報告指出，2009 年申報為三階填土工程，填土高度約 15m，填土範圍約 3.6 萬 m³。然而，根據 2020 年與 2010 年地形圖比較後，填土範圍內填土高度約 35m 至 52m 之間，如圖 11 所示，推估約有 5.4 萬 m³ 土方 [8][15]。
3. 土石流流出之土方量 90% 來自於填土區 [8]。
4. 2021 年土石流發生後，仍有約 2 萬 m³ 土方在原來填土區上（如

根據靜岡縣政府調查報告瞭解此次土石流發生原因，除了長延時降雨之外，山谷源頭約 5 萬立方公尺違規回填土，是造成災害衝擊主要原因。由 2020 年 1 月與 2010 年 1 月的地形圖後發現，申請填土合法高度與實際高度相差兩倍，額外承載能力與超出下方防砂壩庫容量，致使流出之 90% 填土區之土方量衝擊下方溫泉區。經由此次熱海土石流事件，引起日本政府與民眾關注回填土、棄土堆置使用管制

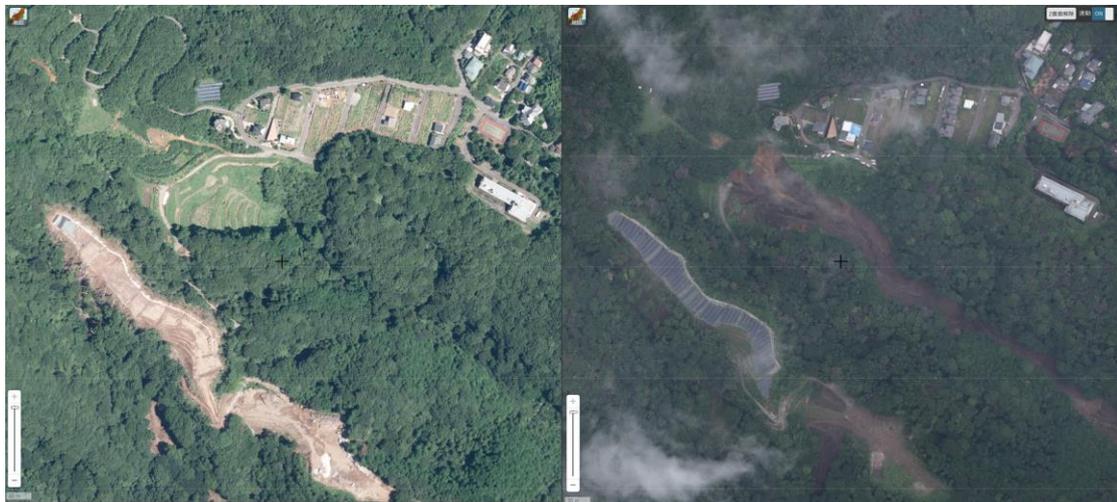
圖 12、2019 年（左）與 2021 年（右）災後航空影像比較（資料來源：日本國土地理院）

根據歷年衛星影像資料、日本國土地院 2009 年（中部地方整備局之公共測量資料）、2019 年（靜岡縣之公共測量資料）以及 2021 年 7 月 6 日災後的數值地形資料，進行地形變化分析結果，如圖 12、圖 13 以及圖 14 所示，2011 年山區已有大範圍的土地開發，紅色框線為此次事件之填土區範圍，呈現階梯狀地表型態；2016 年衛星影像已顯示出土石流事件溪溝右岸稜線已開始進行太陽能廠區整地，2019 年與 2021 太陽能板開始裝設。各年度地形變化說明如下 [8][9][10][11][15]：

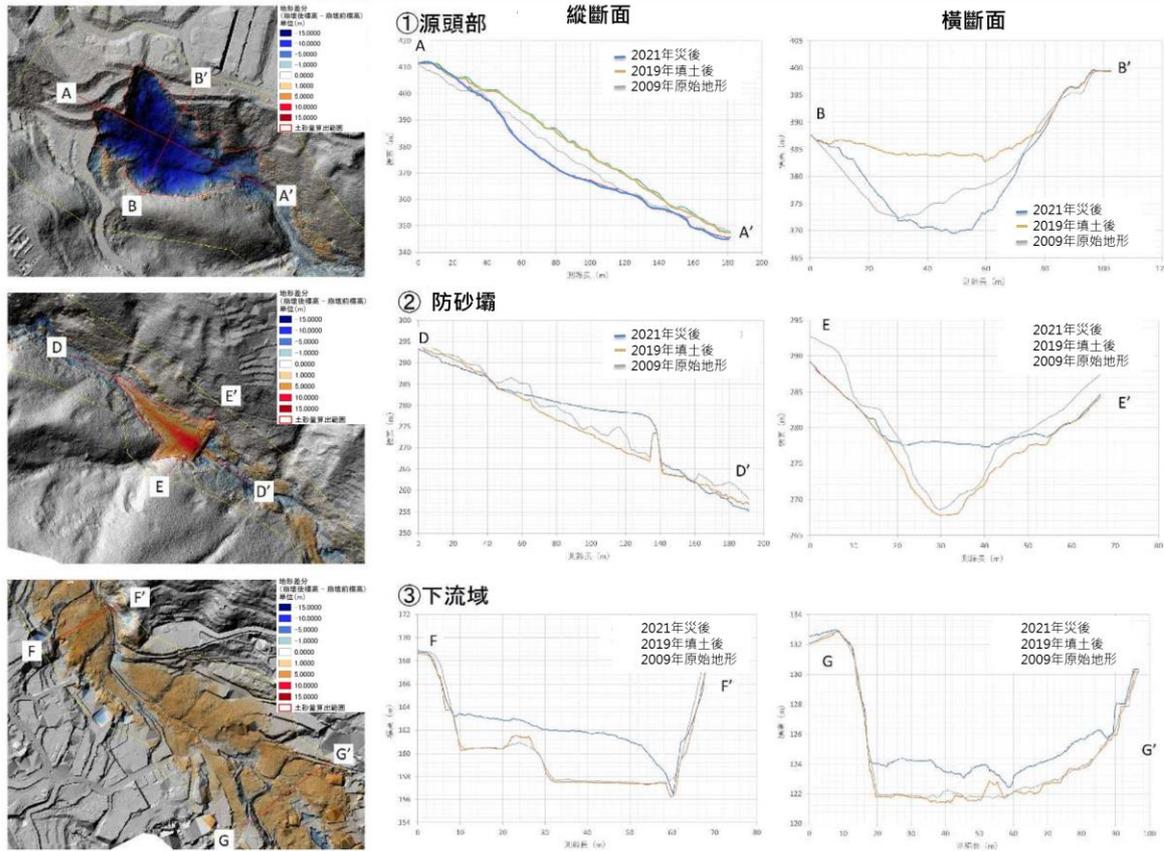
圖 13、2009、2019 以及 2021 年高程變化圖 (資料來源：靜岡縣[8])

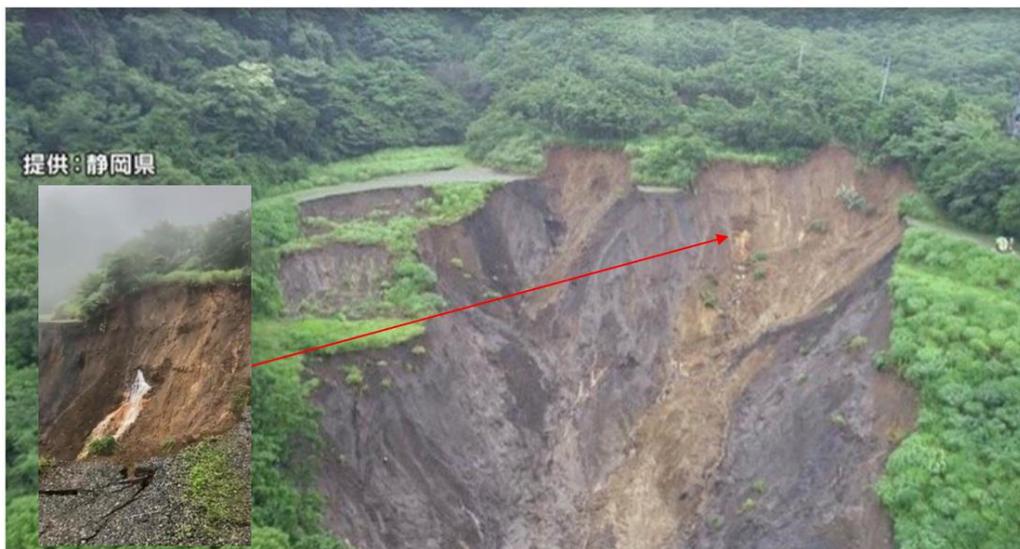
圖 14、土石流災害源頭之回填土地下水位持續湧出 (資料來源：日本國土地理院與靜岡縣政府[10])

另外，根據現地照片顯示，土石堆積材料較為均質，與自然邊坡崩塌產生不同之粒徑土砂、樹木及其他植生有所不同。根據源頭照片顯示，崩塌後之坡面地下水流出，山谷匯集的雨水滲透與地下水位上升，造成填土邊坡失穩，雨水夾帶大量土砂流出，淘刷兩側河道，帶出更多土砂，導致下游土砂淤埋災情更為嚴重，如圖 14 所示。
