NCDR 115-A02

114年樺加沙颱風災害調查彙整報告

中華民國 115 年 03 月

坡地與洪旱組 彙編

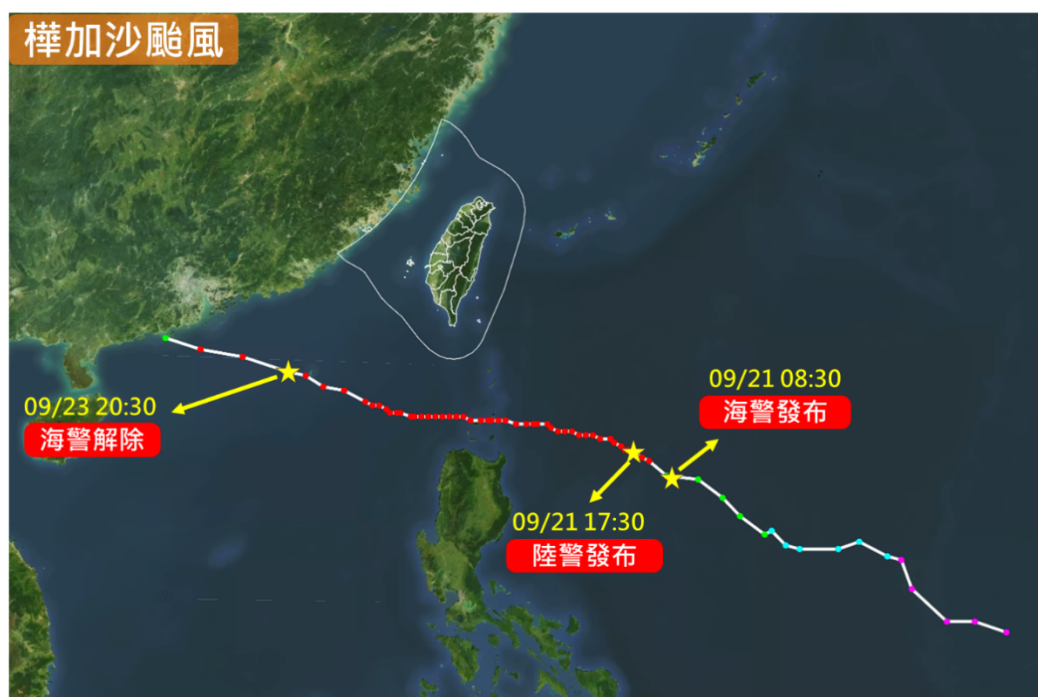
圖 1.1.1、樺加沙颱風路徑與警報發布時間(製圖：災防科技中心)

時 30 分解除海上及陸上颱風警報，本次警報歷時 60 小時。離開臺灣後，樺加沙持續向西移動，最終在 24 日 17 時由廣東省陽江市海陵島登陸後減弱、消散。樺加沙颱風路徑如圖 1.1.1 所示。

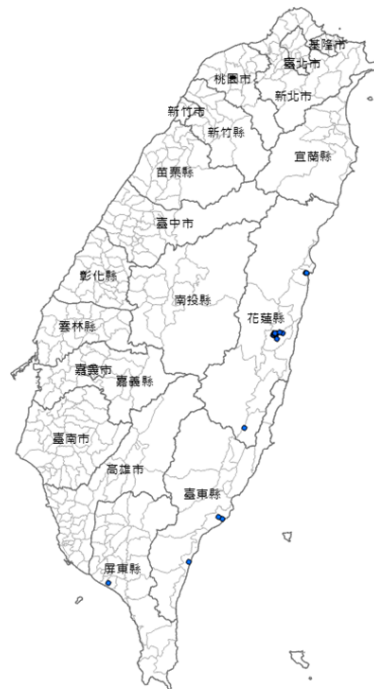
圖 2.1.1、淹水災點分布(製圖：災防科技中心)

根據內政部 EMIC 與經濟部水利署(以下簡稱水利署)淹水感測器之統計結果，樺加沙颱風事件共記錄 53 處淹水災點，其中馬太鞍堰塞湖溢流造成通報災點(紀錄)主要集中在花蓮光復。災點空間分佈主要集中在於東臺灣地區，涵蓋花蓮縣和臺東縣，具體分佈情形詳見圖 2.1.1。

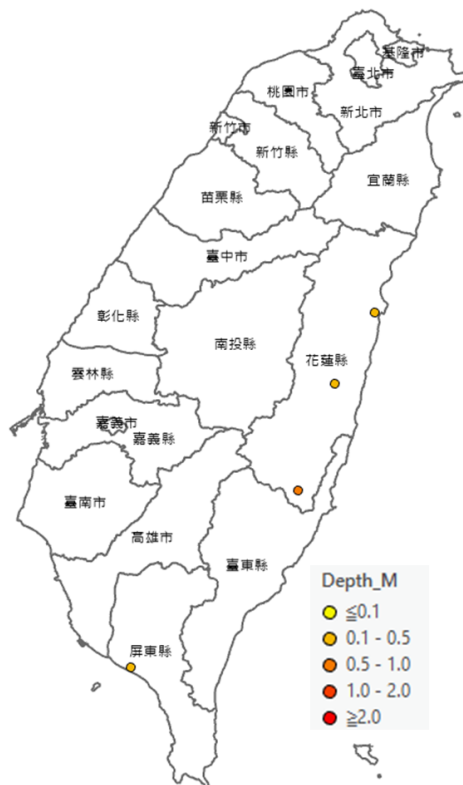
圖 2.1.2、淹水感測器紀錄分布圖(單位：公尺)

在樺加沙颱風事件期間，全臺共有四處淹水感測器記錄到顯著積淹水。根據監測數據顯示，最大淹水深度發生於花蓮縣富里鄉明德村福德祠，測得淹水深度達 0.61 公尺。其餘感測點位包含：花蓮縣光復鄉大華村白鷺橋(0.28 公尺)、屏東縣佳冬鄉羌園國小(0.13 公尺)，以及花蓮市中原路地下道(0.12 公尺)。其感測器分布如圖 2.1.2。

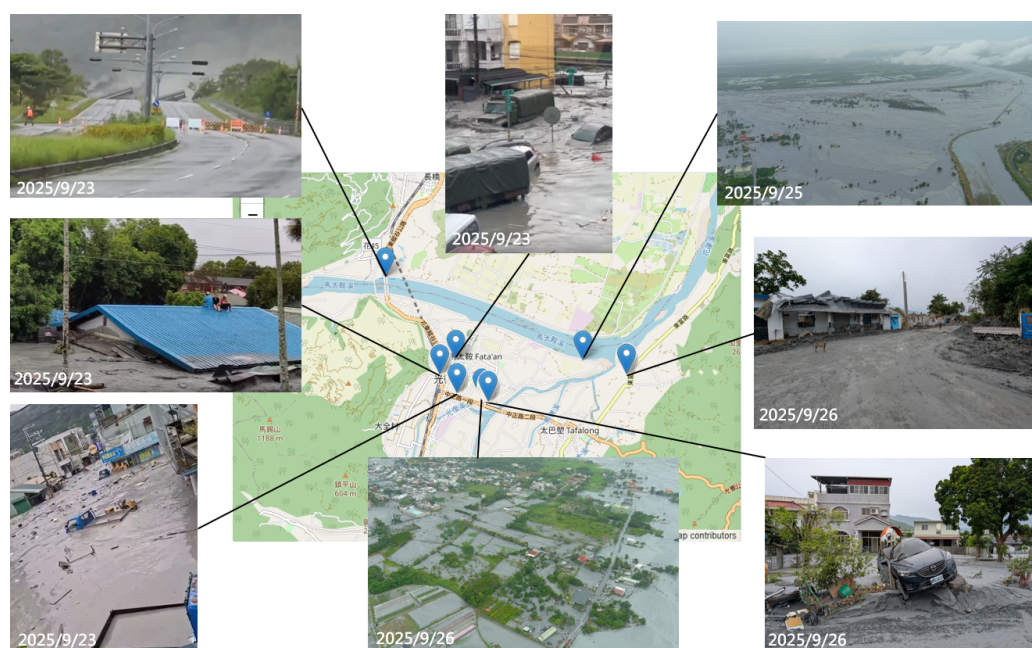
圖 3.1.5、馬太鞍溪溢流至光復市區災情影像(資料來源：底圖 OpenStreetMap；影像公民回報、災防科技中心)

14 時 30 分，湖水位升至 1140.77 公尺，發生自然溢流，湖水快速外泄，水位快速下降，顯示溢流對壩體造成自然沖刷與快速切蝕。15 時 8 分，首波洪峰抵達馬太鞍溪橋，15 時 30 分，全長 1,084 公尺的台 9 線馬太鞍溪橋遭高含砂洪水完全沖毀並中斷觀測。16 時，大

量土石泥流湧入光復市區，5 分鐘內水位淹至半身，最終淹水高度達一樓高，災情影像如圖 3.1.5 所示。16 時 10 分，洪峰抵達箭瑛大橋(距離馬太鞍溪橋約 13 公里)，17 時 30 分，洪峰抵達花蓮大橋(距離箭瑛大橋約 25 公里)，呈現洪水波逐段傳遞之歷程，如圖 3.1.6 所示。

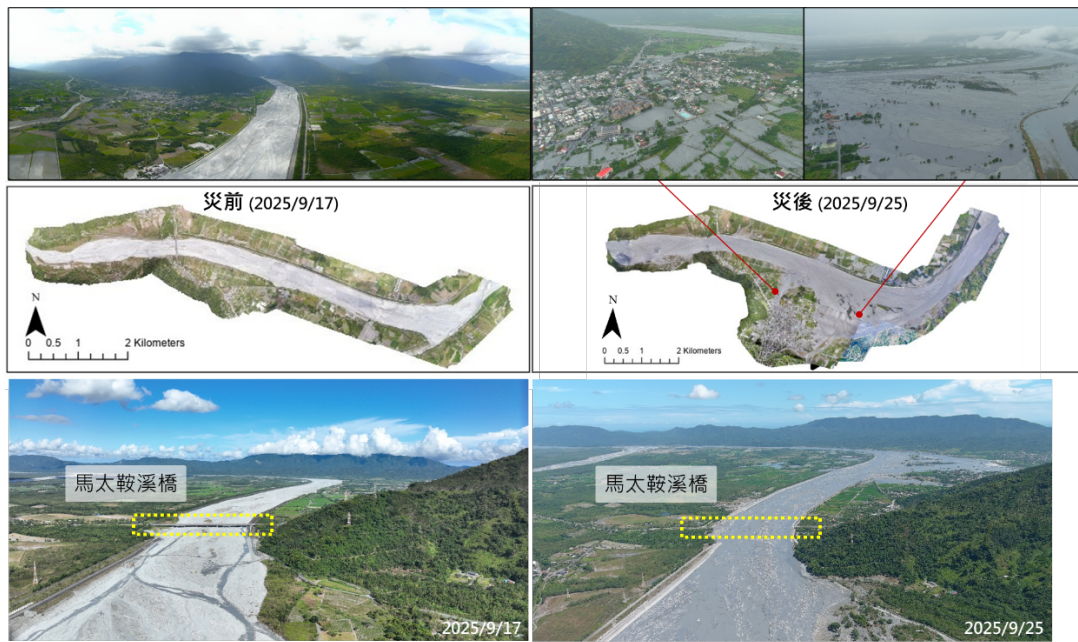
圖 3.1.7、馬太鞍溪下游災害前後之正射影像與側拍資料

研究團隊比對災前(2025/9/17)與災後(2025/9/25)之無人機正射影像與側拍照片(圖 3.1.7)，顯示事件前後河道型態與周邊環境產生顯著變化。災前河道流路大致維持於堤防範圍內，河岸及鄰近農地與聚落利用型態穩定；災後則可明顯觀察到高含砂洪水溢出堤防，進入低窪農田與聚落，造成台9線馬太鞍溪橋沖毀、堤防破損與光復鄉淹水(北(左)岸也是有局部溢淹)等災情。

依中央災害應變中心統計，災中曾造成光復鄉停水4,378戶、停電2,648戶、市話中斷1,431戶、基地台受損39座；並評估約1,606戶遭淤泥侵入。堤防損壞方面，光復一號堤防受損約500公尺，光復二、三號堤防多處遭沖毀，堤防受損總長約2,860公尺。

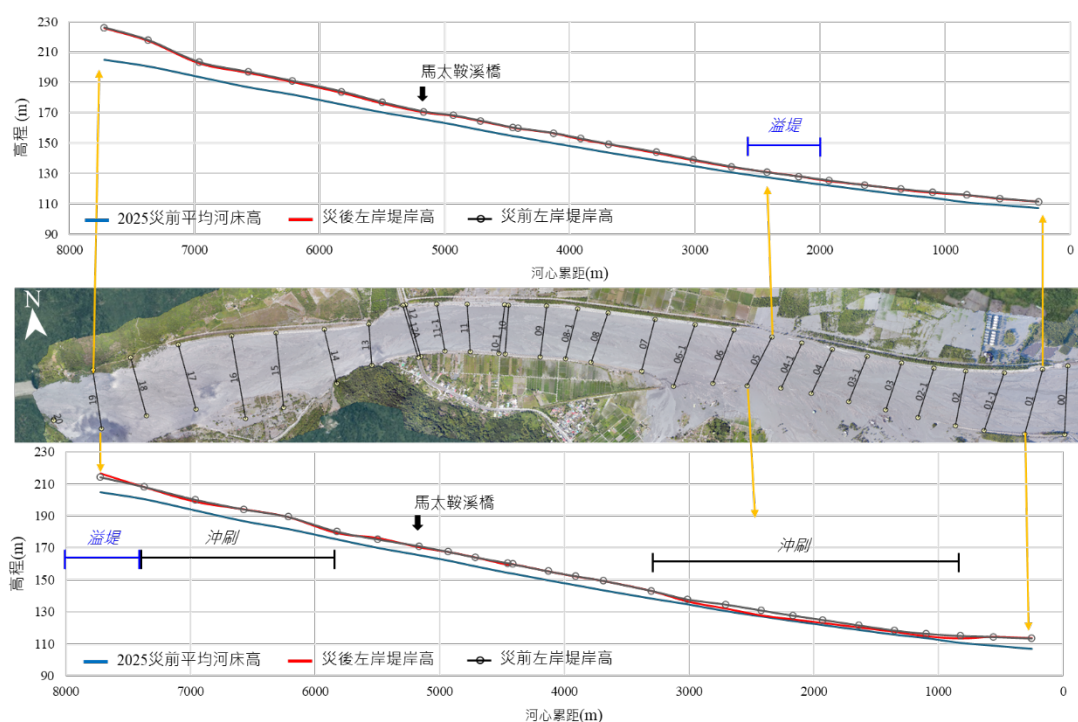
圖 3.1.9、左右岸堤岸高之災前災後變化(資料來源：災防科技中心)

本研究進一步將災前與災後之堤岸控制樁位置之堤岸高程進行比較(圖 3.1.9)，結果顯示馬太鞍溪右岸變化顯著，編號 01 至 07 號斷面位置出現最深 3.4 公尺之沖刷，以及編號 18 至 15 號斷面位置出現最深約 1.5 公尺之沖刷；編號 18 至 19 斷面位置則呈現淤積 2.1 公尺，表示堰塞湖溢流後，大量高含砂水流造成右岸堤防的毀損與淤積超過

原有堤防高度形成溢流，是以造成南方光復鄉聚落與農田毀損嚴重。而馬太鞍溪左岸災前與災後高程變化幅度不大，僅在災後 05 號斷面有土石淤積 0.1 公尺，造成大量高含砂水流超過原有堤防高度形成溢流，衝入北方的農田。

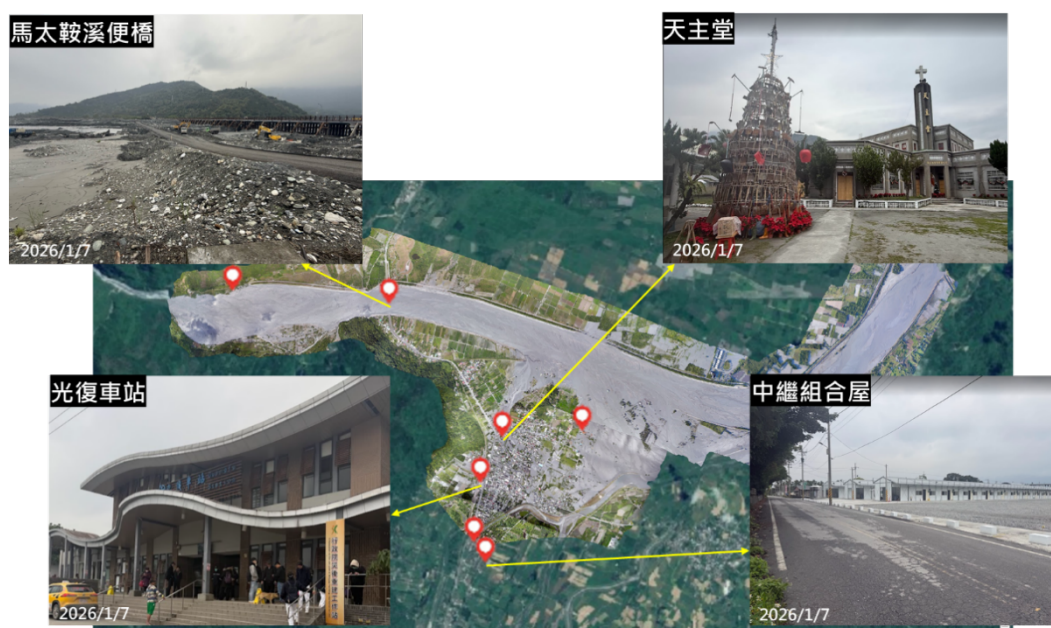
圖 3.1.12、馬太鞍溪下游災後追蹤側拍影像

此外，團隊亦持續進入災區進行調查，如圖 3.1.12。馬太鞍溪便橋已於 1 月 1 日開放通行，光復車站附近設置行政院災後重建工作站，災後中繼組合屋陸續已完成，顯示災後復原工作持續推進中。
