## 日本九州豪雨暨三號颱風災害事件

傅鑣漩、葉森海、吳亭燁、張志新

國家災害防救科技中心坡地與洪旱組

### 摘要

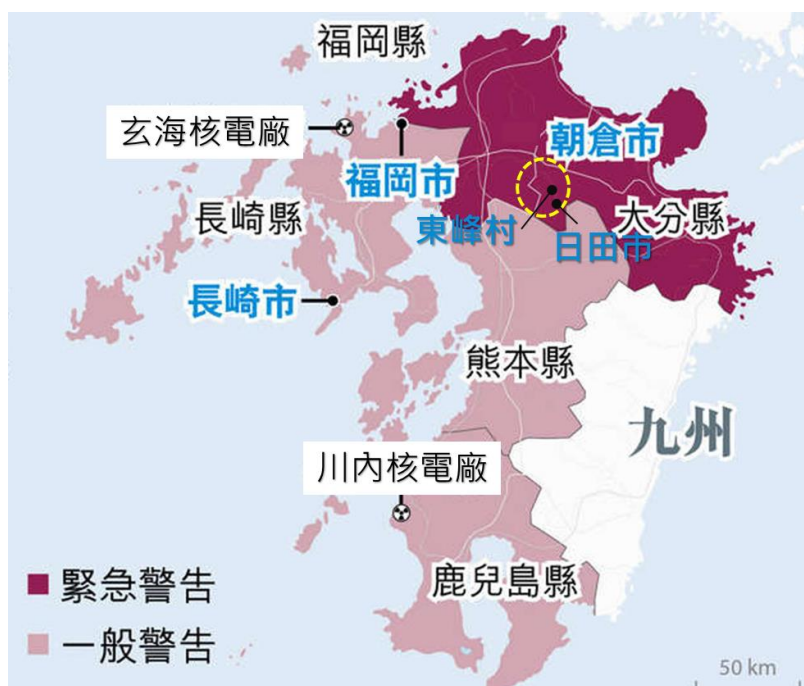
圖 1 日本九州地區避難警告分布圖

2017 年六月日本九州北部地區發生多起山洪暴發、淹水事件，最嚴重的地區為福岡縣朝倉市和東峰村、大分縣日田市等地區。根據日本國土交通省災害情報(8 月 21 日 15 時)：總共造成 38 人死亡(朝倉市 33 人和東峰村 3 人及其他)、5 人失蹤(朝倉市)、28 人輕重傷，災害期間發布緊急避難警告約 44 萬人，共開設 30 處避難所，收留

1,885 人(圖 1)。另外，較嚴重的災區位處山區，尤其是福岡縣東峰村道路中斷，一度處於孤島情況。不僅造成生命財產損失，概估此次農業損失約 931.6 億日幣(約 260 億台幣)。

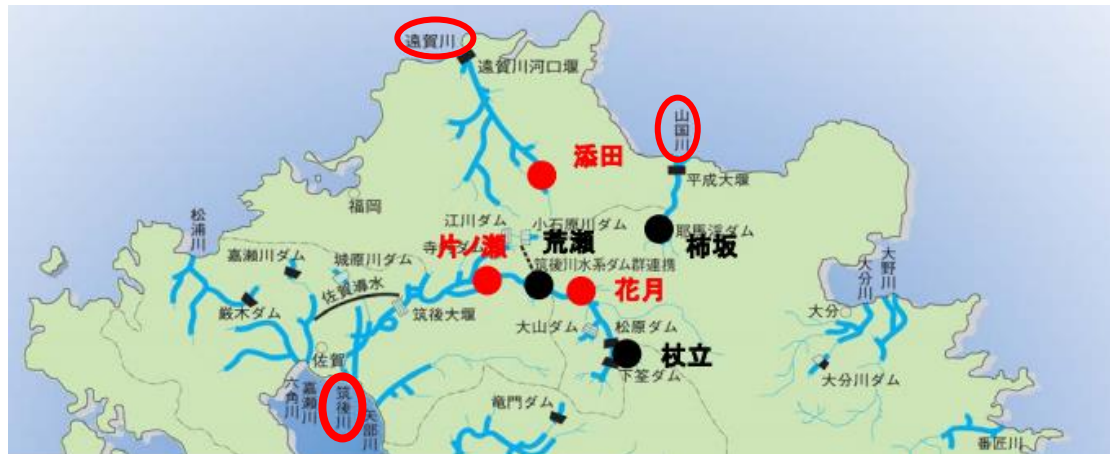
圖 7-日本九州北部山國川、遠賀川和筑後川位置圖

因此次災害的降雨集中在九州北部地區，造成山洪暴發，氾濫的河川包括：山國川、遠賀川和筑後川(圖 7)等。從日本九州地方整備局之筑後川河川水位紀錄看到 7 月 5 日 14-15 時水位開始上漲，約在 4-5 小時後已超過氾濫危險水位，並於 20 時至 22 時之間(圖 8)，水位陸續達到洪峰水位，造成河岸淘刷、潰堤和溢淹(圖 9)。災害事件之降雨量，除打破歷史記錄外，河川水位也超越 2012 年豪雨事件的歷史最高水位記錄。

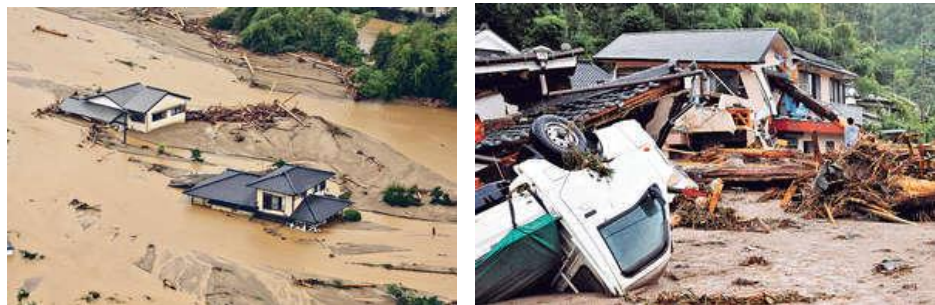
圖 9-福岡縣朝倉市民房受損嚴重、樹木倒塌、汽車翻覆

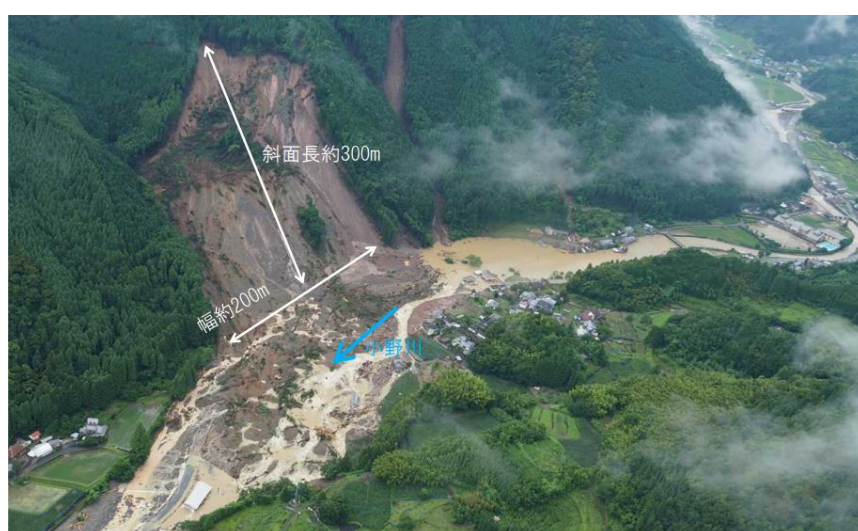
根據國土交通省災害情報，豪雨造成 450 件土砂災害(包括 190 件土石流、27 地滑和 233 崩塌)，發布 26 府縣、211 市町土砂災害警戒情報，並且土砂災害造成道路、通訊與維生管線中斷。九州地方整備局事後針對大分縣日田市小野地區崩塌進行調查，崩塌規模長約 300 公尺，寬約 200 公尺(圖 10)，土砂堆積量約 10 萬立方公尺，並埋沒 107 縣道和造成小野川河道阻塞形成堰塞湖，堰塞湖壩體長約

400 公尺、寬 100 公尺、最高深度約 6 公尺，週邊民宅與農地因而淹沒。災後針對此坡體調查，發現坡體仍有多處裂縫，所以可能會有再次崩塌的可能。

圖 10-大分縣日田市小野地區山坡地崩塌影像(資料來源：國土交通省九州地方整備局)

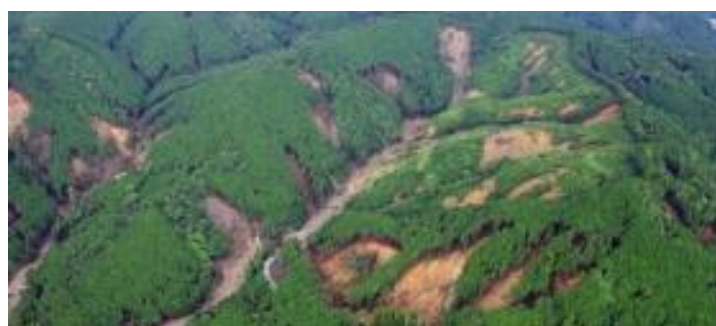
此外，經調查結果分析，福岡縣朝倉市東峰村和大分縣日田市至少發生 300 處土砂災害，大多為表層崩塌(圖 11)，並非深層崩塌，而且產生大量漂流木。

圖 11-福岡縣朝倉市山林空照圖(資料來源：西日本新聞)

由於朝倉市東峰村鄰近地區為花崗岩層，風化的花崗岩相當鬆軟，且主要種植雪松、柏樹和淺根的針葉樹。過去因應日本經濟成長，木材需求高，大量種植人工森林。但 1980 年代起，進口木材取代，伐木減少，導致該地區 86%森林地經不起短時間內強降雨的侵襲。

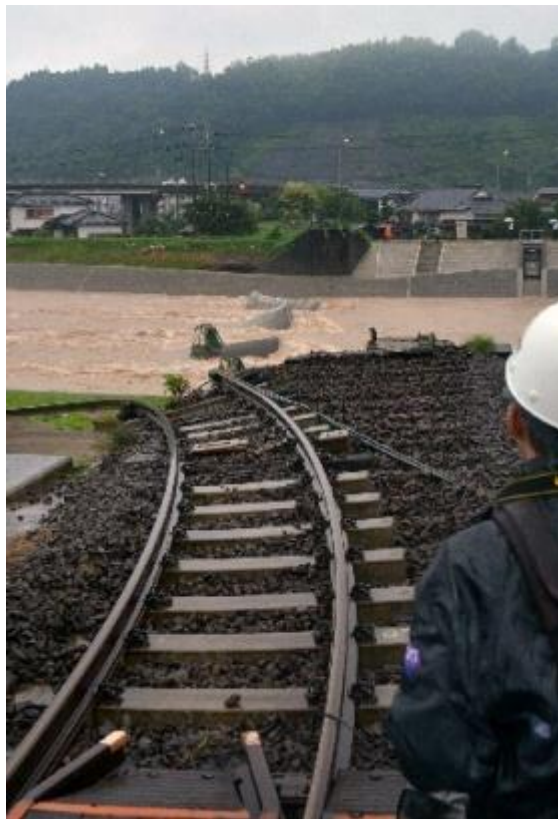
九州地方整備局表示，這場數十年一次的大豪雨，造成嚴重災情，橫跨（大分縣日田市）花月川的 JR 久大線鐵橋(圖 12)，橋墩整個被沖走。此外，受到豪雨影響，JR 鹿兒島線、長崎線、佐世保線、日田彥山線、久大線等 9 線路，皆在災害發生期間暫停營運。

圖 12-大分縣日田市 JR 久大線鐵橋路基流失 80 公尺(資料來源：

西日本新聞)

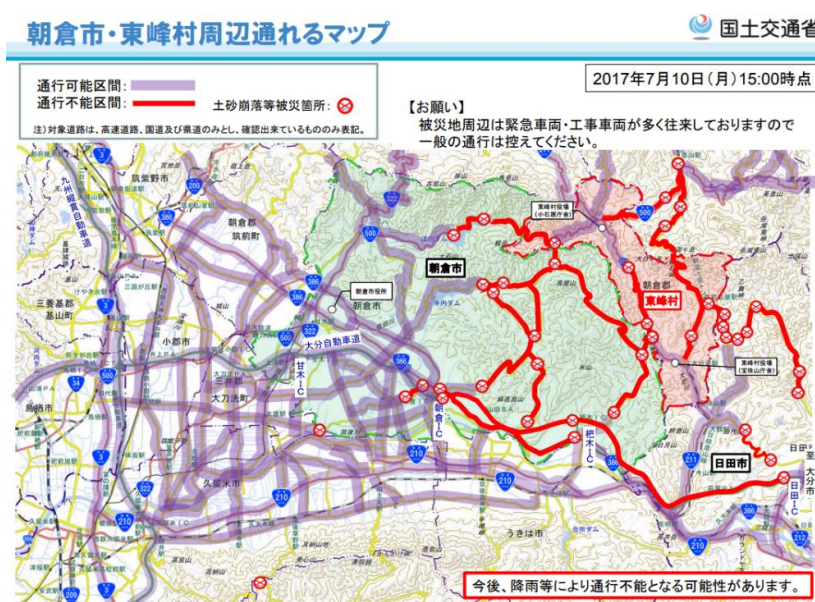
福岡縣和大分縣山區為本次降雨集中地區，山區大量土砂和漂流木隨河水衝擊河川沿岸及山區道路，造成道路中斷，加上搶救災機具不易抵達，救援困難，故部分山區直至 8 月 8 日仍尚未搶通，屬於孤島狀態。圖 13 為福岡縣朝倉市東峰村 7 月 10 日道路中斷公告圖。

圖 13-福岡縣朝倉市東峰村 7 月 10 日道路中斷公告(資料來源：

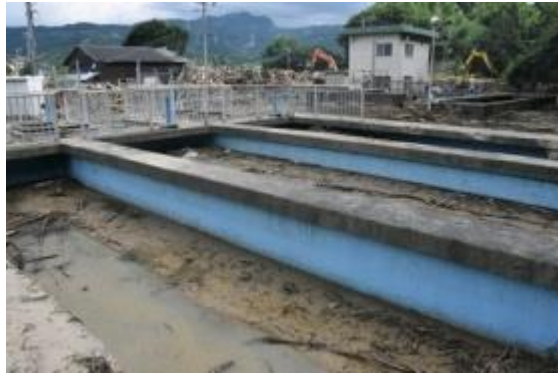
受到大雨的侵襲，山區多處的崩塌，使得河水混濁，而朝倉市杷木淨水廠所在地附近河川溢流，淨水廠聯絡道路和淨水廠本身都遭受波及(圖 14)，淨水廠許多設備沖壞，倖存的設備又無法負荷大量濁水，因而無法正常供應自來水。

圖 14-朝倉市杷木浄水廠遭受破壞(資料來源：西日本新聞)

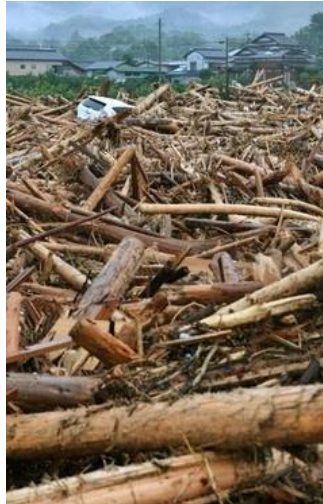
此次災害事件創下漂流木數量約 20 萬噸為歷史新高紀錄，平均約 800 噸/公頃(1000 立方公尺/公頃)。過去災害歷史事件中，以 2011 年紀伊半島的災害事件漂流木最多，平均低於 1000 立方公尺/公頃。整場事件中，因坡地崩塌造成大量漂流木之地點是朝倉市赤谷川內，約 1600 噸/公頃(2000 立方公尺/公頃)。災後利用海洋環境整備船 3 艘和港務遊艇 3 艘將漂流物回收，共回收漂流木累積約 20 萬噸(圖 15)，漂流物 788 立方公尺(累積約 6.5 萬噸)。

圖 15-大量漂流木照片(資料來源：西日本新聞)

另外，日本九州山區林相看似完整，但在強降雨的侵襲下，造成多處土砂災害和大批的漂流木，其災害背後還包含了：地質條件、種植樹種和林業管理等，災害致災原因和災後間接問題。這是林業管理相關單位需要重新檢討，避免類似災害再度發生。
