2022 年印度阿薩姆邦與孟加拉 5 月洪災事件紀錄

摘要

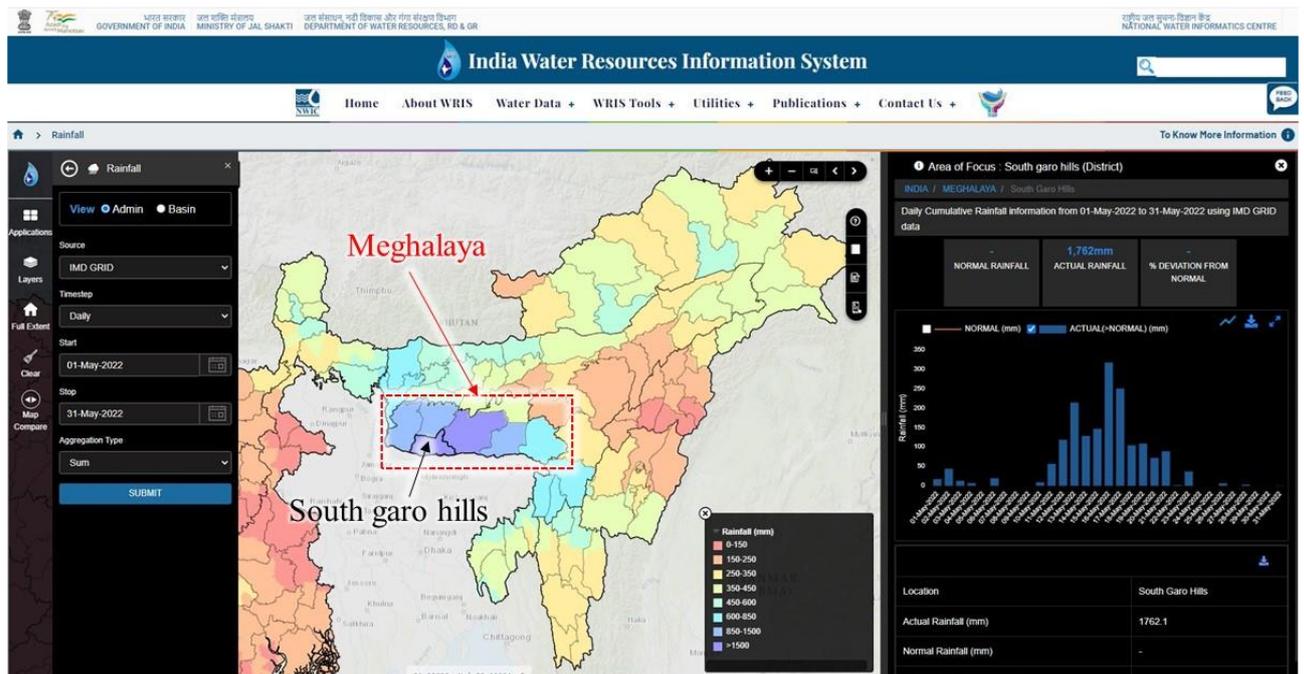
印度阿薩姆邦(Assam State, India)與孟加拉(Bangladesh)等地區於2022年5月期間發生一場長延時的降雨事件。圖1為印度國家水資訊中心(National Water Information Center, NWIC)記錄印度阿薩姆邦的5月累積雨量分布圖，觀測資料顯示5月累積雨量超過1,500mm，其5月最大累積雨量發生於South garo hills (district level)，達1,762mm。從圖1中右側的日累積雨量歷線圖，可知最大日累積雨量發生於5月16日(316.5mm) [1]。

圖1、印度阿薩姆邦5月份累積雨量分布圖(字體太小)(資料來源：India Water Resources Information System) [1]

印度阿薩姆邦與孟加拉等地區，因著地勢環境的使然，本來就屬於易淹水的區域。然而，2022 年降雨事件相較與往常不同，過往雨季集中於 6 到 10 月期間，而本次集中降雨則提早到 5 月發生；再者，5 月過往的月累積雨量鮮少超過 300 mm，本於 2022 年 5 月的月累積雨量竟高達 1,762 mm，其值更逼近布拉馬普特拉河流域、梅克納河和博多河等流域的年平均雨量值（1,750 mm ~ 2,100 mm），並使得且過往較少發生洪災的梅克納河流域亦發生災害，說明 2022 年 5 月的降雨異於往常。本次降雨事件造成布拉馬普特拉河和梅克納河等流域嚴重淹水，印度阿薩姆邦和孟加拉受洪災衝擊影響嚴重

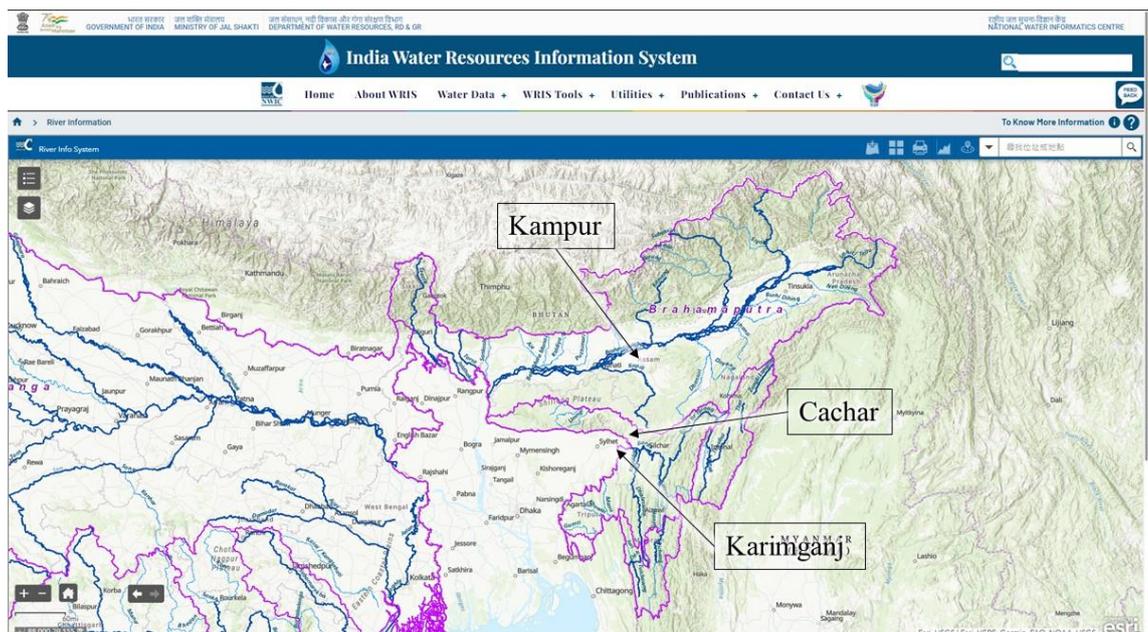
圖 2、印度阿薩姆邦與孟加拉等地區觀測水位站分布圖 (資料來源：India Water Resources Information System) [1]

Water Commission 的水位監測資料[2]，包括 Kampur、Karimganj 和 Cachar 等，上述水位站的分布如圖 2 所示。如圖 3 所示，位於布拉馬普特拉河(Brahmaputra river)之 Kampur 水位站，5 月 17 日的水位達 62 m，已超過歷史水位紀錄 61.8 m (2004 年 7 月)。此外，觀測水位亦超過危險(Danger)水位 1m 以上。如圖 4 和 5 所示，位於梅克納河(Meghna River)之 Karimganj 和 Cachar 水位站，Karimganj 和 Cachar 水位站的水位皆於 5 月 14 日超過危險(Danger)水位。

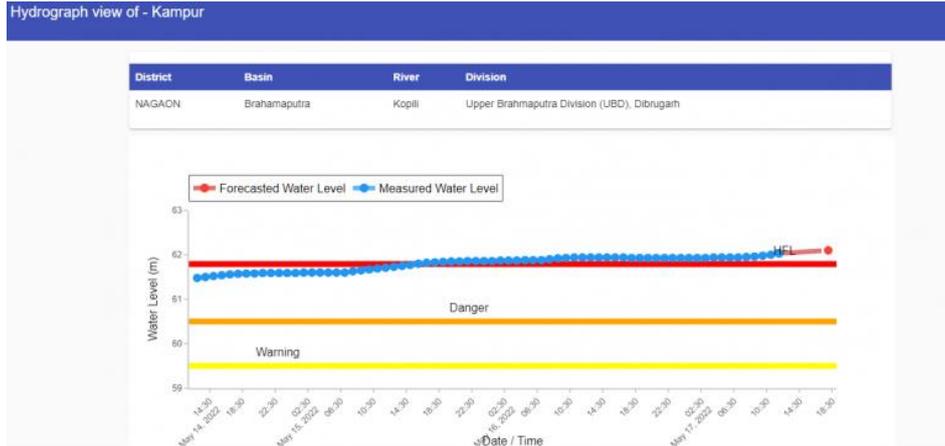
圖 3、Kampur 水位站觀測資料 (資料來源：Floodlist) [2]

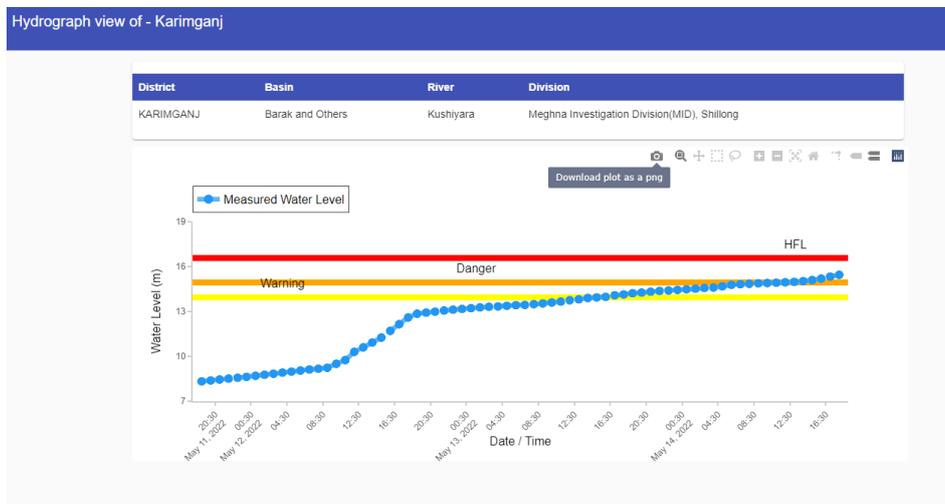
圖 4、Karimganj 水位站觀測資料 (資料來源：Floodlist) [2]

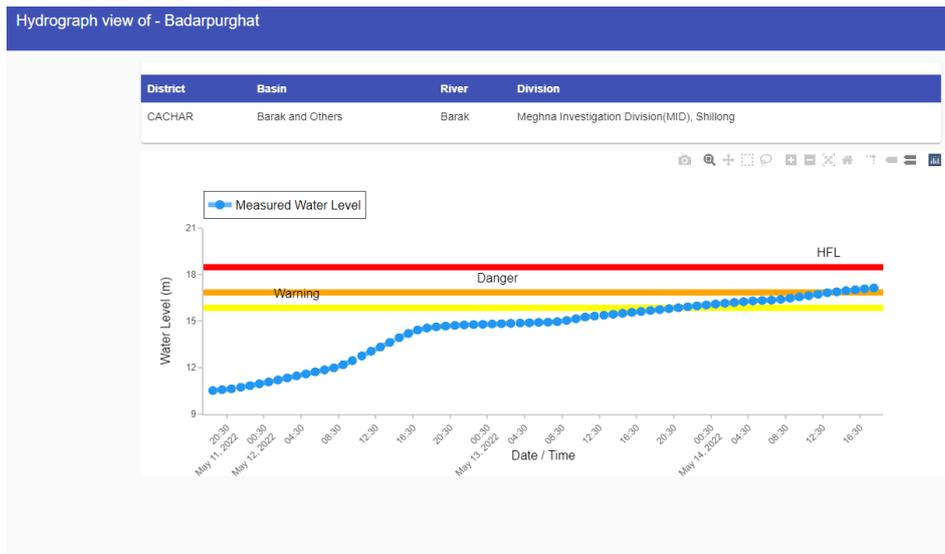
圖 5、Cachar 水位站觀測資料 (資料來源：Floodlist) [2]

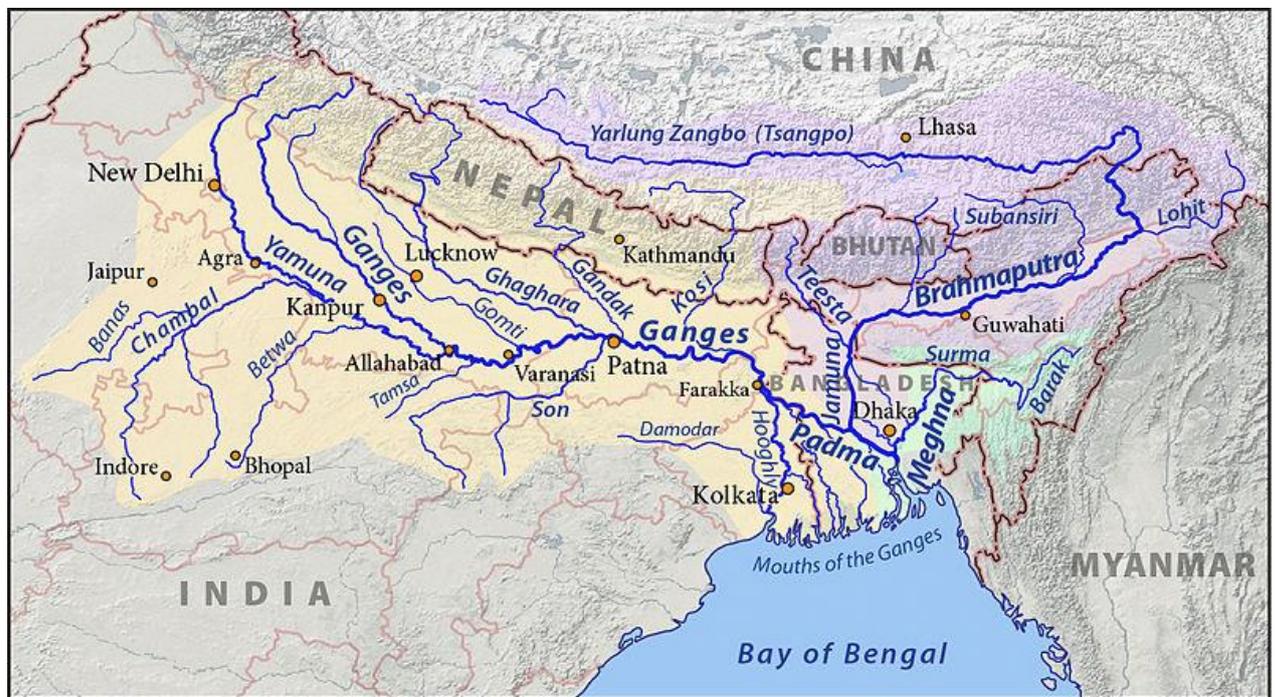
如圖 6 所示，布拉馬普特拉河、梅克納河和博多河(Padma River)流經印度阿薩姆邦和孟加拉等主要地區。布拉馬普特拉河發源從中國，然後流入印度阿薩姆邦，而梅克納河則發源於印度阿薩姆邦南方山區，兩者皆流入孟加拉地區，並與博多河匯流後，最後由孟加拉流入孟加拉灣(bay of Bengal) [3]。

圖 6、布拉馬普特拉河、梅克納河和博多河流域圖（圖片來源：Wikipedia p [3]）

布拉馬普特拉河流域面積 712,035 平方公里，溪流長度 2,900 公里，源頭與河口海拔高程差 5,210 公尺，溪流平均坡度小於 1 度。流域流經區域屬於高原溫帶氣候，年平均降雨量為 2,850 mm，從下游的 1,750 mm 到上游東部山區的 6,400 mm，雨季集中於 6 至 10 月之間，60% 至 70% 的雨量發生在雨季 [3]。梅克納河流域面積 77,000 平方公里，溪流長度 900 公里，源頭與河口海拔高程差小於 50 公尺，溪流平均坡度小於 1 度 [3]。博多河流域面積，溪流長度 120 公里，源頭與河口海拔高程差小於 20 公尺，溪流平均坡度小於 1 度 [5]。梅克納河和博多河等流域座落於孟加拉邦內，依據世界銀行(World bank group)資料，如圖 7 所示，年平均降雨量約為 2,100 mm，同樣雨季集中於 6 至 10 月之間 [4]。

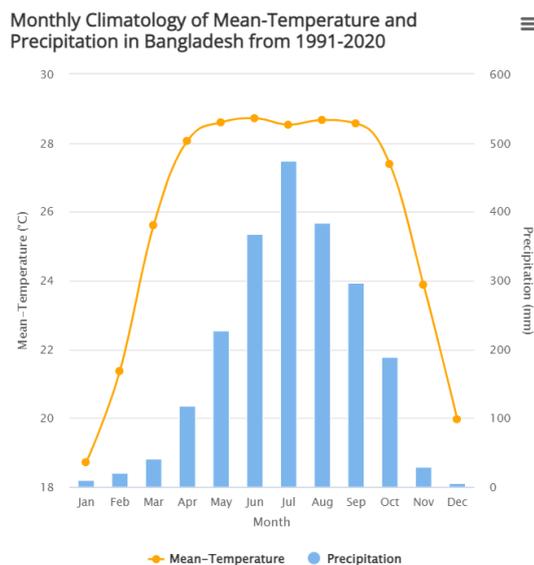
圖 7、孟加拉逐月平均雨量和平均溫度變化圖 (圖片來源：World bank group)

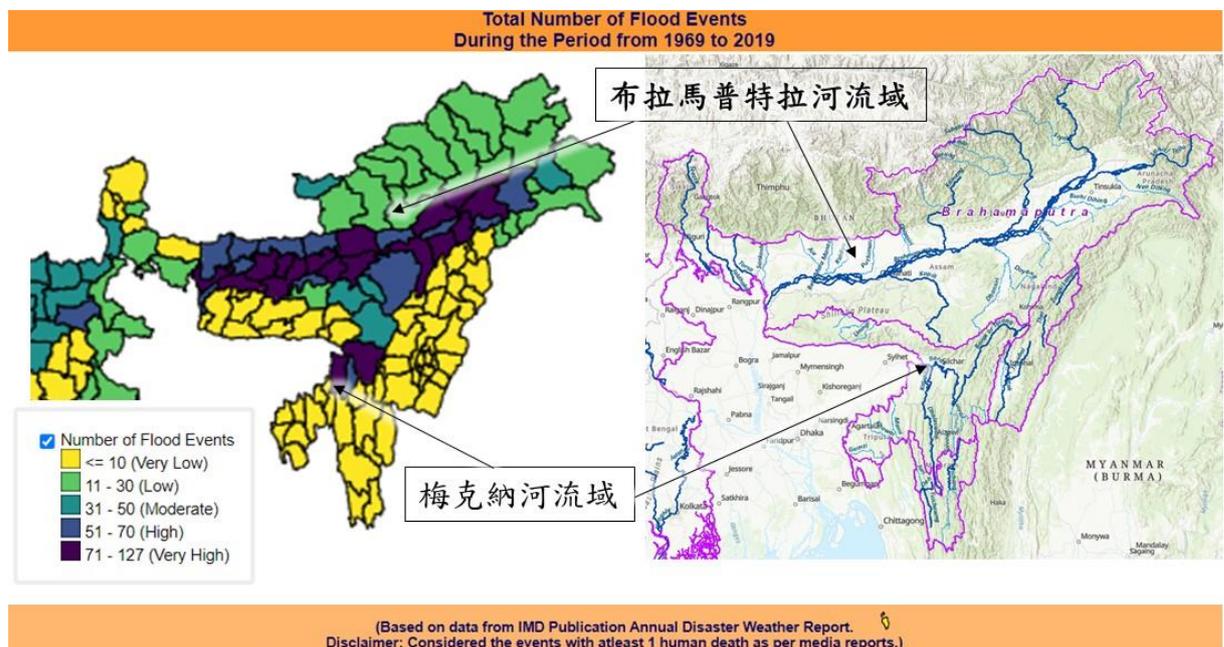
圖 8 為印度氣象局(India Meteorological Department)統計印度區域內從 1969 年至 2019 年各地的淹水發生次數，圖中顯示阿薩姆邦布拉馬普特拉河流域為洪災好發之區域，從統計時間 50 年以來，可以發生超過 70 次以上的洪災事件，意即布拉馬普特拉河流域平均每年 1 場以上洪災事件。而梅克納河上游靠近源頭區域，即阿薩姆邦南邊的區域，從過去 50 年的統計資料顯示，其洪災發生的頻率相較於布拉馬普特拉河流域來得少很多，期間發生洪災次數少於 10 場，換言之，大概每平均 5 年會發生一場洪水事件 [6]。

圖 8、印度 1969 至 2019 年淹水事件次數圖 (圖片來源：India Meteorological Department [6])

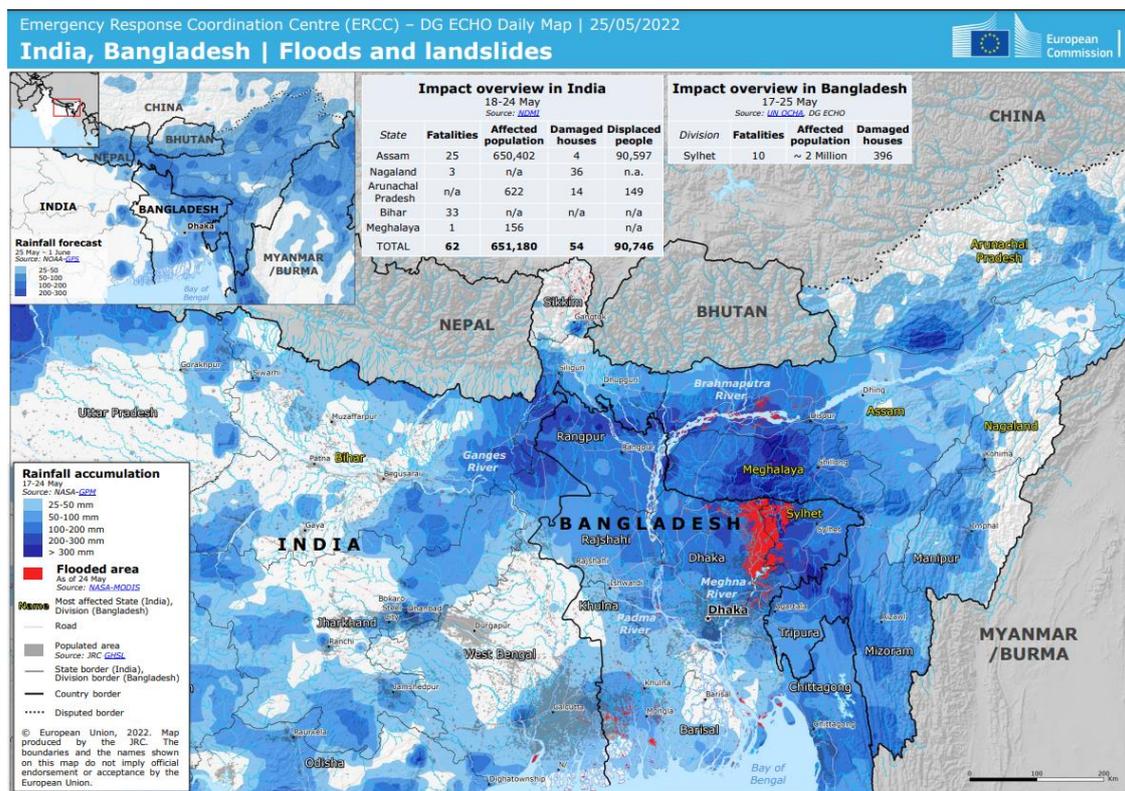
如圖 9 所示，根據 2022 年 5 月 25 日 Emergency Response Coordination Centre(ERCC)統計資料顯示[7]，本次降雨事件造成布拉馬普特拉河和梅克納河等流域嚴重淹水。印度受洪災影響人數約 65 萬人，以及至少 62 人死亡；孟加拉受洪災影響人數約 2 百萬人，以及 10 人死亡。圖 10 為 NASA earth observatory 的災害前後比對衛星影像資料，顯見拉馬普特拉河流域河道擴張，以及梅克納河中上游區域出現大面積的淹水 [8]。圖 11 為印度阿薩姆邦的 5 月洪災照片[1]，以及圖 12 為孟加拉的 5 月洪災照片 [9]。

圖 9、印度阿薩姆邦與孟加拉淹水災情統計地圖 (資料來源：ERCC) [7]

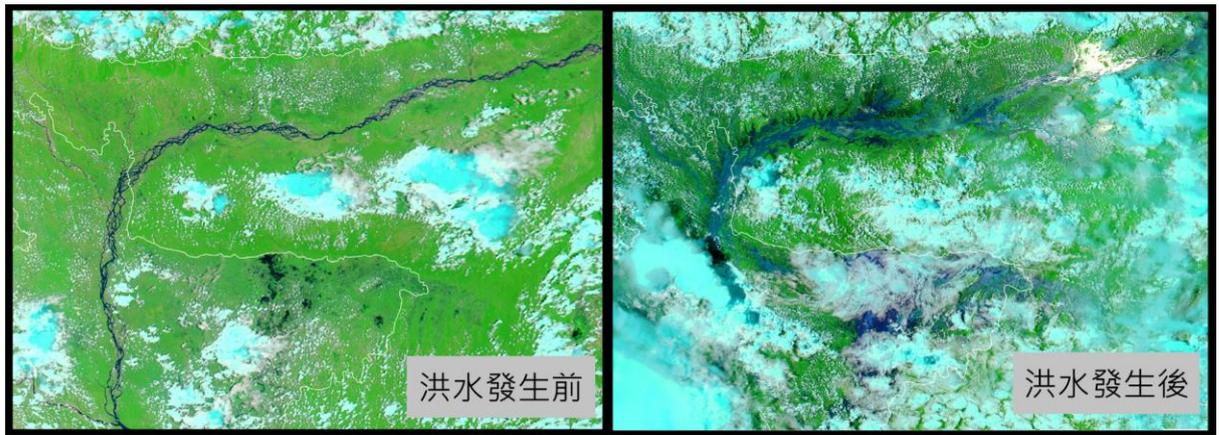
圖 10、印度阿薩姆邦與孟加拉淹水前後比較圖(5/8~6/22) (資料來源：NASA earth observatory) [8]
